# Asbestinventarisatetest

Mombeekdreef 31, 3500 Hasselt

Attestnummer : 20231206-000262.000

**Niet-asbestveilig**

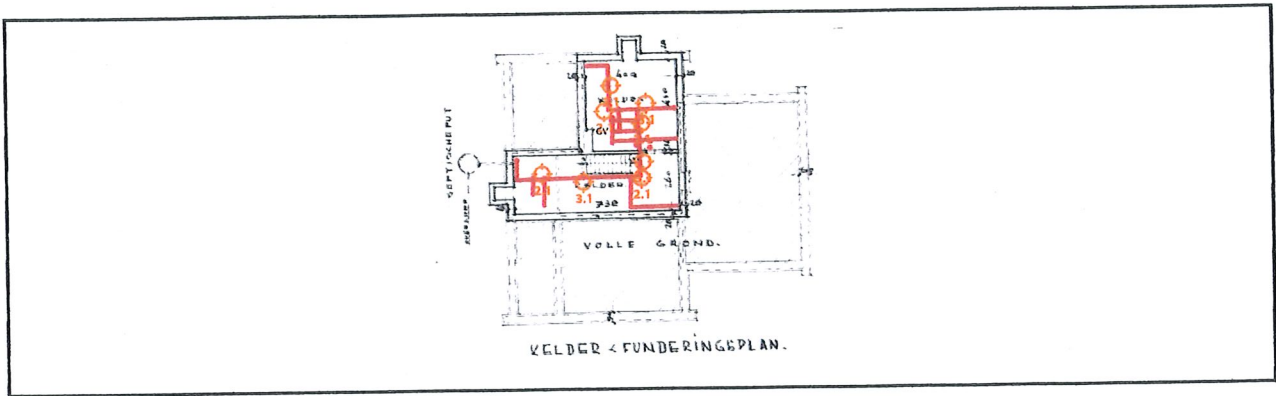
## Plan 1.1: Kelder Thermische isolatiepleister

| Beschrijving | Type | Actie |
|---|---|---|
| 2. Thermische Isolatie kelders hoeken | Asbestmateriaal | Verwijderen |
| 3. Thermische isolatie kelders rechte stukken | Asbestmateriaal | Verwijderen |

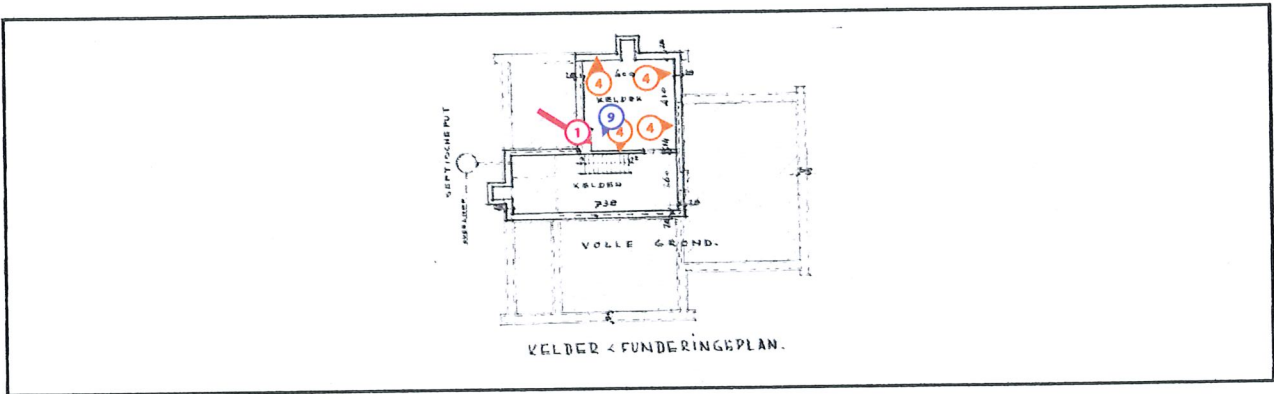
# Plan 1.3: kelder

| Beschrijving | Type | Actie |
|---|---|---|
| 1. Inspectieluik in schoorsteen | Asbestmateriaal | Dringend verwijderen |
| 4. Bakeliet | Asbestmateriaal | Verwijderen |

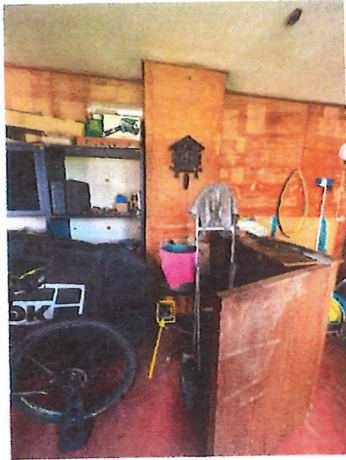
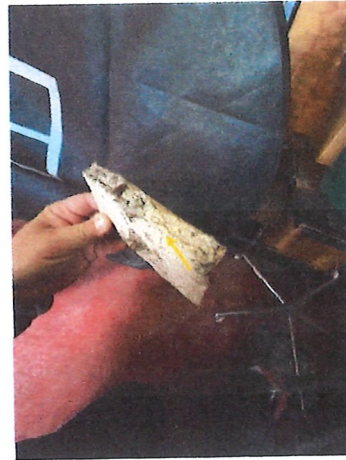
## Fiche 1: Inspectieluik in schoorsteen

| Eindbeoordeling materiaalrisico | Hoog materiaalrisico en/of hoge kans op vezelvrijgave |
| Opmerking | Het inspectieluik is gebroken en lag los in de schoorsteen. |

| Asbestsoort (vezeltype) | Crocidoliet aanwezig |
| Toestand van het materiaal | Zwaar beschadigd, zwaar verweerd |

| <b>Opmerking</b> | Zowel in de kelder onder de woning achter de CV ketel als in de bergruimte naast de garage zit een inspectieluik dat asbesthoudend materiaal betreft (onderaan in de schoorsteen). |

**Dringend verwijderen**

- Verwijder dit asbestmateriaal zo snel mogelijk. Volg de toestand goed op.

- Eenvoudige handelingen: mag via doe-het-zelf of door werknemer(s) met opleidingsattest eenvoudige handelingen  
Hechtgebonden asbesttoepassing. Draag beschermingsmiddelen die voorgeschreven worden voor het verwijderen van asbest materialen, waaronder een FFP3 mondk masker. Contacteer Limburg.net en de website voor de geldende regelgeving van dat moment voor het verwijderen van asbesthoudende materialen en het bekomen van geschikte verpakkingsmaterialen en persoonlijke beschermingsmiddelen. Beschadig de materialen niet bij het verwijderen. Hou het materiaal zoveel mogelijk vochtig om vezelverspreiding te voorkomen.

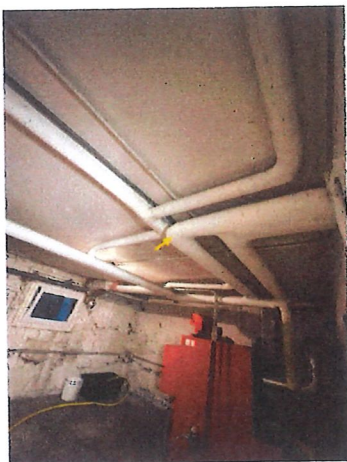
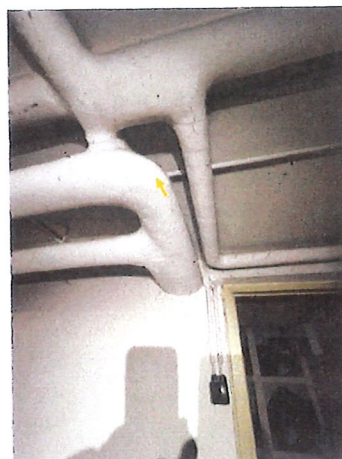
## Fiche 2: Thermische Isolatie kelders hoeken

| Eindbeoordeling materiaalrisico | Verhoogd materiaalrisico en/of verhoogde kans op vezelvrijgave |

| Asbestsoort (vezeltype) | Amfibool aanwezig, uitgezonderd crocidoliet |
| Toestand van het materiaal | Licht beschadigd, licht verweerd. Intact materiaal type Pical – asbestboard of categorie III 'gebondenheid' |

| # | Type | Referentie | Resultaat |
|---|---|---|---|
| 2.1 | Mengmonster | MNR01 | Amosiet |

Verwijderen

- Zorg voor een veilig beheer en verwijder dit asbestmateriaal wanneer het bij werken eenvoudig bereikbaar wordt. Controleer de toestand jaarlijks op wijzigingen.

- Hermetische zone (erkend asbestverwijderaar)  
Niet-hechtgebonden asbestmaterialen. Contacteer de intercommunale en de website voor de geldende regelgeving van dat moment voor het laten verwijderen van asbesthoudende materialen. Er zijn subsidies voorzien indien een erkend asbestverwijderaar de werken uitvoert. Het is de keuze van de verwijderaar welke techniek hij aanbiedt.

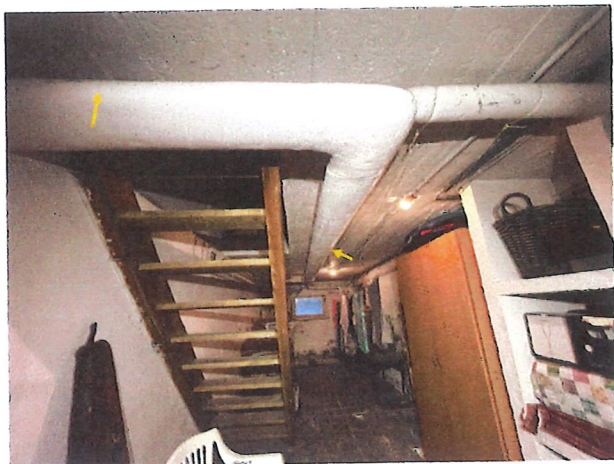
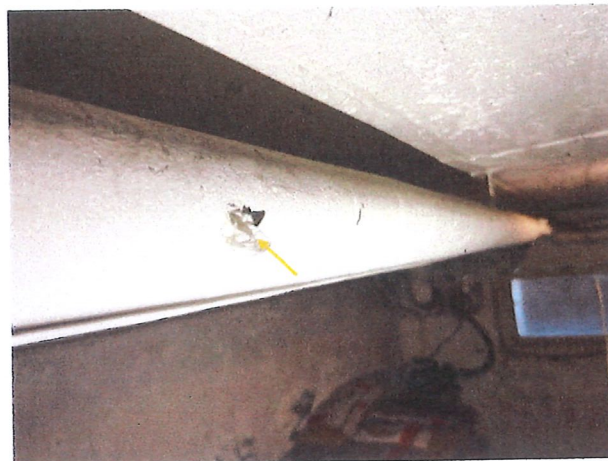
## Fiche 3: Thermische isolatie kelders rechte stukken

| Eindbeoordeling materiaalrisico | Verhoogd materiaalrisico en/of verhoogde kans op vezelvrijgave |

| Asbestsoort (vezeltype) | Amfibool aanwezig, uitgezonderd crocidoliet |
| Toestand van het materiaal | Licht beschadigd, licht verweerd. Intact materiaal type Pical – asbestboard of categorie III 'gebondenheid' |

| # | Type | Referentie | Resultaat |
|---|---|---|---|
| 3.1 | Mengmonster | MNR02 | Amosiet |

Verwijderen

- Zorg voor een veilig beheer en verwijder dit asbestmateriaal wanneer het bij werken eenvoudig bereikbaar wordt. Controleer de toestand jaarlijks op wijzigingen.

- Hermetische zone (erkend asbestverwijderaar)  
Niet-hechtgebonden asbestmaterialen. Contacteer de intercommunale en de website voor de geldende regelgeving van dat moment voor het laten verwijderen van asbesthoudende materialen. Er zijn subsidies voorzien indien een erkend asbestverwijderaar de werken uitvoert. Het is de keuze van de verwijderaar welke techniek hij aanbiedt.

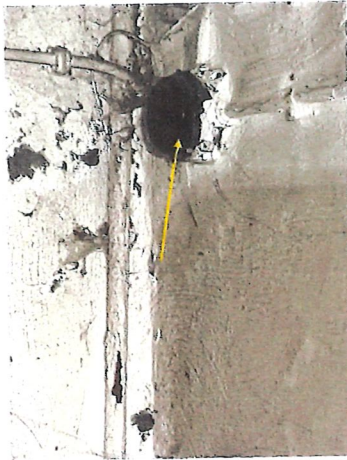
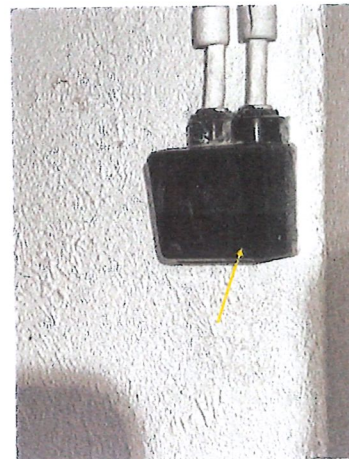
## Fiche 4: Bakeliet

| Eindbeoordeling materiaalisico | Verhoogd materiaalisico en/of verhoogde kans op vezelvrijgave |

| Asbestsoort (vezeltype) | Crocidoliet aanwezig |
| Toestand van het materiaal | Licht beschadigd, licht verweerd. Intact materiaal type Pical – asbestboard of categorie III 'gebondenheid' |

| Opmerking | Er zijn enkele schakelaars en elektriciteitsmateriaal van bakeliet aanwezig in de woning. In bakeliet, een van de eerste kunststoffen, werd soms asbest gemengd om de slijtvastheid en het isolatievermogen te vergroten. Beschadig de materialen niet. |

Verwijderen

- Zorg voor een veilig beheer. Vermijd het beschadigen van het asbestmateriaal. Controleer de toestand jaarlijks op wijzigingen.

- Eenvoudige handelingen: mag via doe-het-zelf of door werknemer(s) met opleidingsattest eenvoudige handelingen  
Hechtgebonden asbesttoepassing. Draag beschermingsmiddelen die voorgeschreven worden voor het verwijderen van asbest materialen, waaronder een FFP3 mondkap. Contacteer Limburg.net en de website voor de geldende regelgeving van dat moment voor het verwijderen van asbesthoudende materialen en het bekomen van geschikte verpakkingsmaterialen en persoonlijke beschermingsmiddelen. Beschadig de materialen niet bij het verwijderen. Hou het materiaal zoveel mogelijk vochtig om vezelverspreiding te voorkomen.

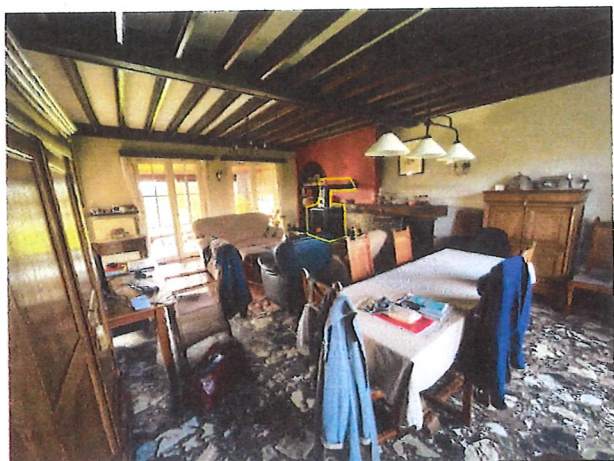
## Fiche 5: (hout)Kachel in woonkamer

**Bouwjaar:** 2017

*Constructies gebouwd vanaf 2001 moeten niet onderzocht worden*

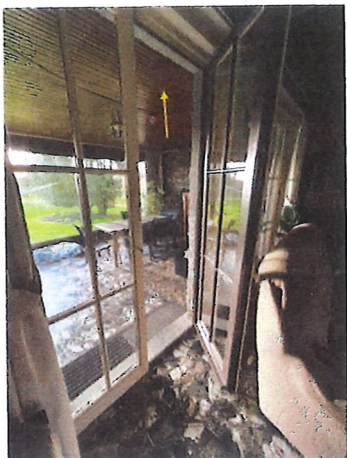
## Fiche 6: PLAFONDS hout in verranda

HOUT bevat nooit asbest. De deskundige kan geen uitspraak doen over bovenliggende materialen en lagen die niet zichtbaar zijn.

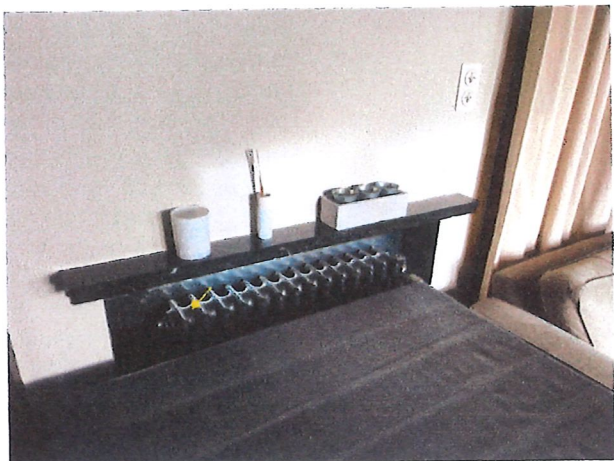
## Fiche 7: Gietijzer elementradiator

MOGELIJK bevat dit soort radiator een asbestpakking maar evengoed niet, deze radiator is veilig in gebruik maar bij het

demonteren dienen de nodige voorzorgen te worden genomen.

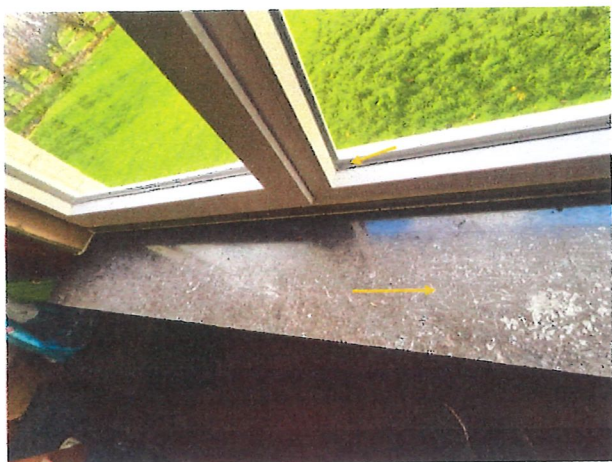
## Fiche 8: Schrijnwerk soepele kit (silicone) en dichtingen

Het schrijnwerk is niet asbestverdacht en van een recent bouwjaar. Ook de gebruikte kit (silicone) en afdichtingen aan de muur zijn asbestveilig. Ook alle raamtabletten binnen en buiten zijn van natuursteen en niet asbestverdacht.
