# Asbestinventarisatetest

Sint-Maartenplein 56, 3512 Hasselt

Attestnummer : 20250904-000375.002

**Niet-asbestveilig**

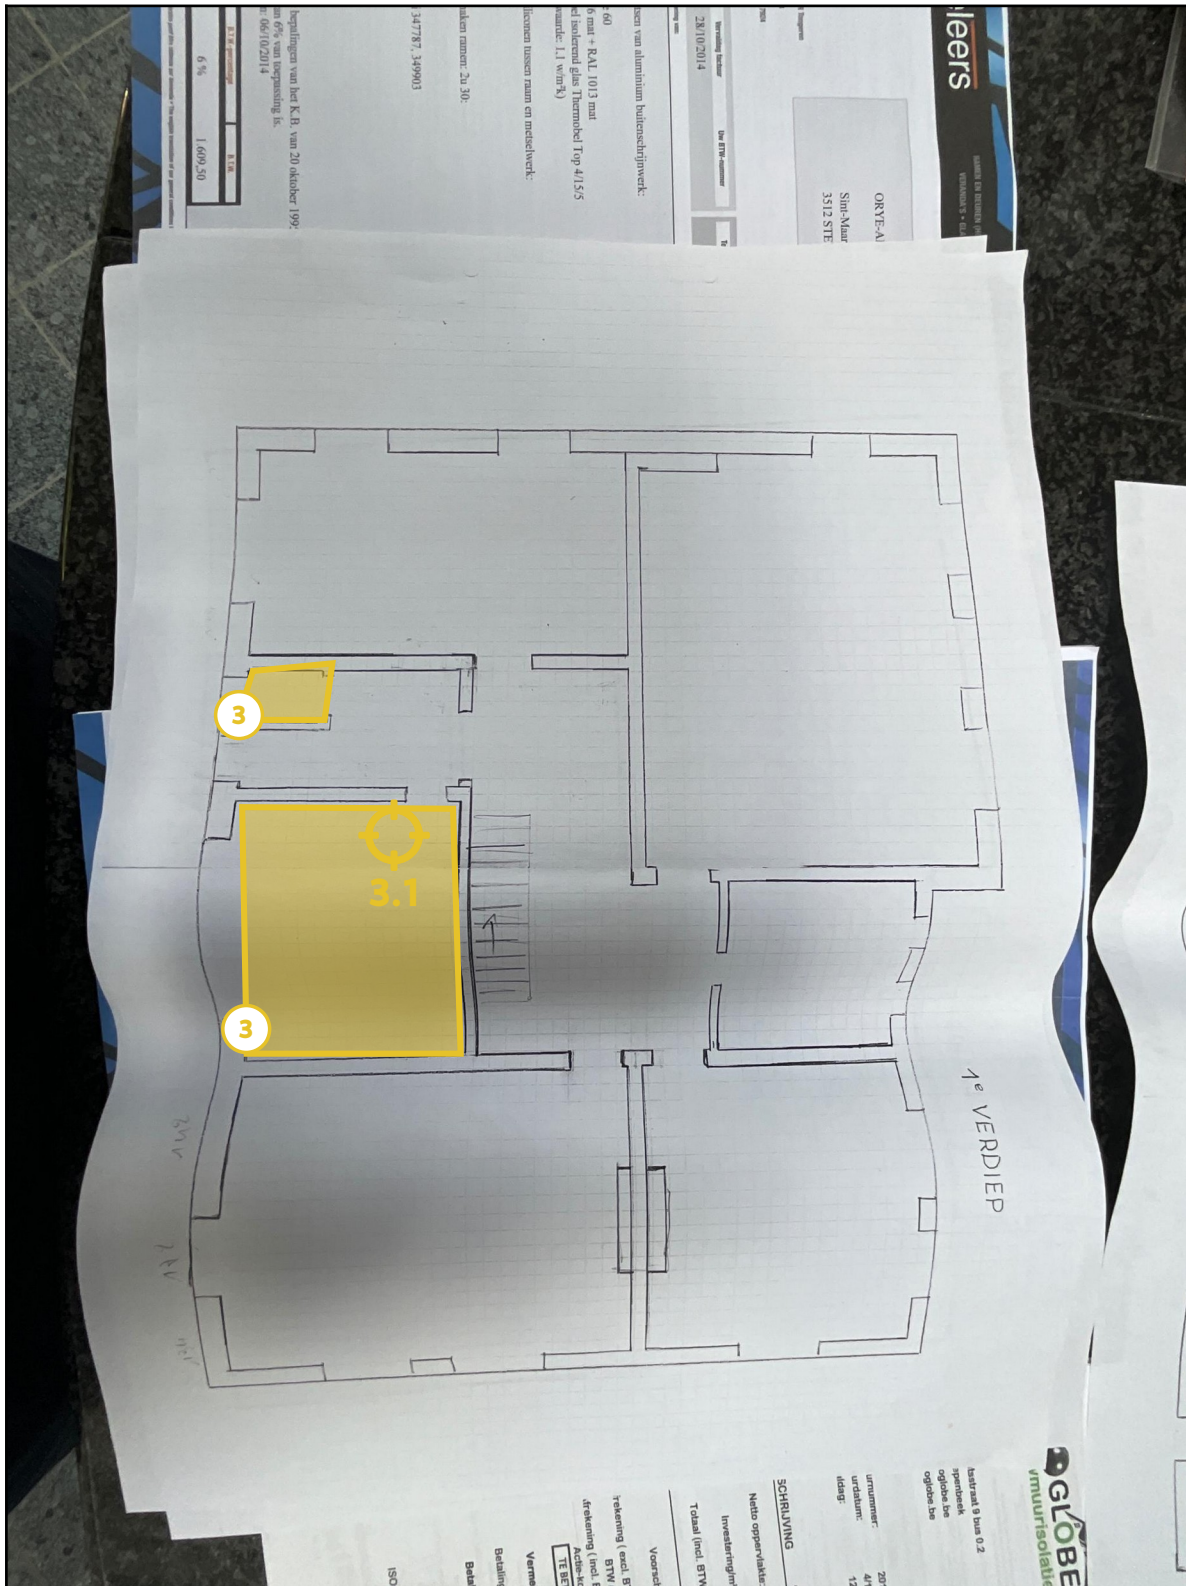
### Plan 1.5: eerste verdiep - Vinyl vloer

| 3. Vinyl vloer | Asbestmateriaal | Zorgvuldig beheren |
| 3.1 Code: Pm01 | Puntmonster | - |

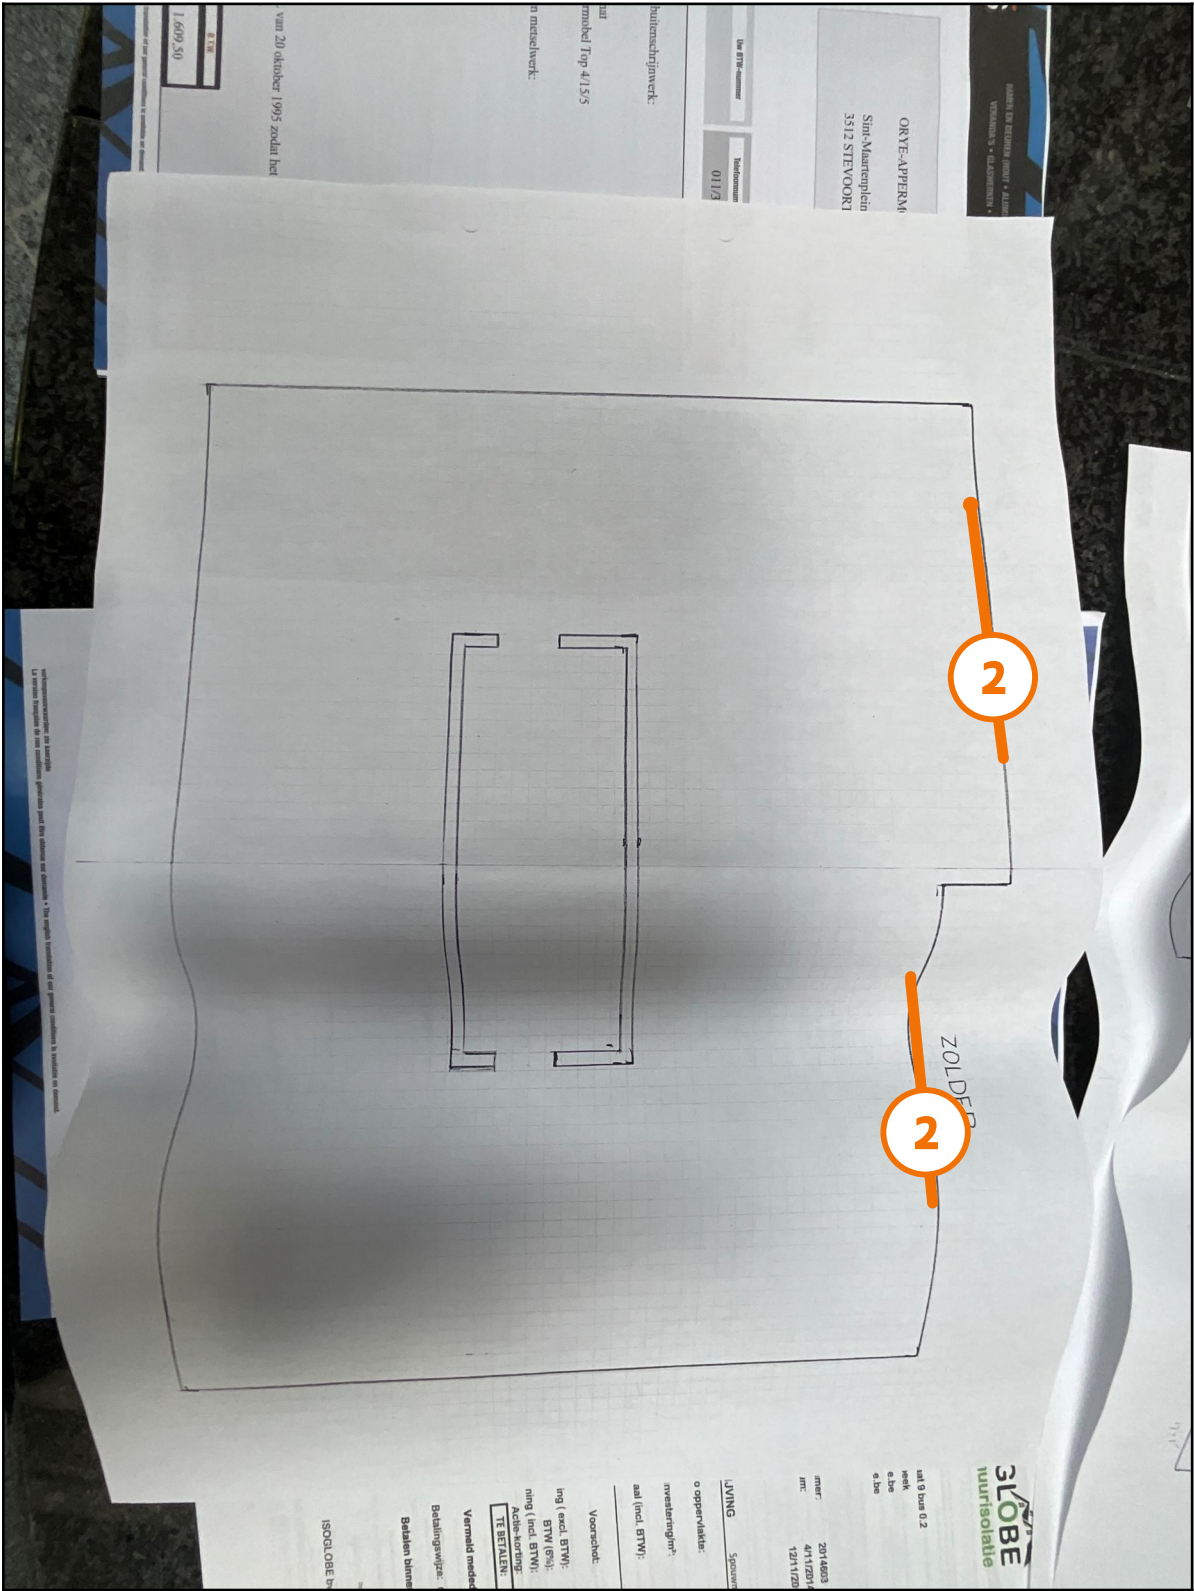
Plan 1.12: zolder - Mastiek ramen

| 2. Mastiek ramen | Asbestmateriaal | <a href="#">Verwijderen</a> |

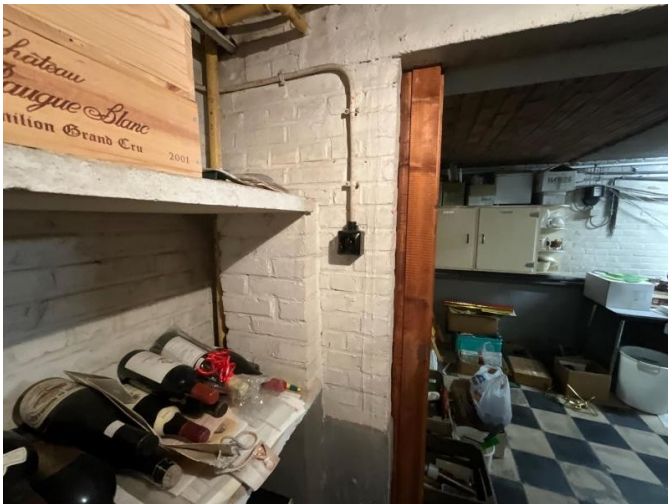
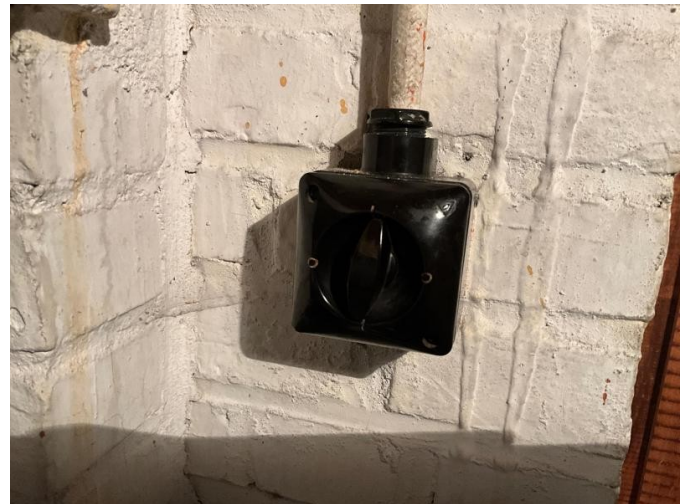
Overzichtsfoto

Detailfoto

Het asbestmateriaal valt onder de mijlpaal van 2040.

| Eindbeoordeling materiaalrisico | Verhoogd materiaalrisico en/of verhoogde kans op vezelvrijgave |

| Asbestsoort (vezeltype) | Crocidoliet aanwezig |
| Toestand van het materiaal | Licht beschadigd, licht verweerd. Intact calciumsilicaatmateriaal of categorie III 'gebondenheid' |

| Beschrijving | Bakeliet schakelaar |

Verwijderen

- Zorg voor een veilig beheer. Vermijd het beschadigen van het asbestmateriaal. Controleer de toestand jaarlijks op wijzigingen.
- Scherm in afwachting van verwijdering het asbestmateriaal af van luchtstromingen en verstoring: bijvoorbeeld door het te verpakken, te fixeren, af te dekken, signalisatie - afbakening aan te brengen, ...
- Voer bijkomende staalname(s) uit.

- Eenvoudige handelingen: mag via doe-het-zelf of door werknemer(s) met opleidingsattest eenvoudige handelingen  
Volgens de Codex Welzijn op het Werk (Boek VI, titel 3) mag je hechtgebonden asbesttoepassingen verwijderen via eenvoudige handelingen als ze niet beschadigd zijn, er geen vrije vezels zichtbaar zijn en de toestand bij verwijdering niet wijzigt. Dit mag enkel als je de juiste voorzorgsmaatregelen neemt, ter bescherming van jezelf en het milieu. Raadpleeg steeds het asbestattest en [www.asbestinfo.be](http://www.asbestinfo.be) voor meer info.

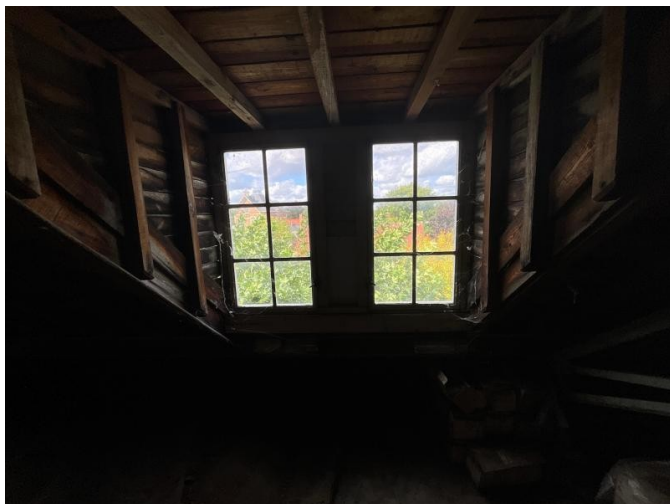
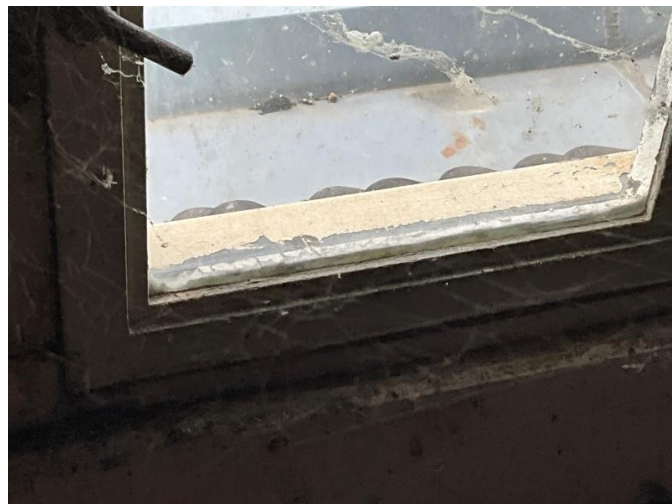
Overzichtsfoto

Detailfoto

Het asbestmateriaal valt onder de mijlpaal van 2040.

| Eindbeoordeling materiaalrisico | Verhoogd materiaalrisico en/of verhoogde kans op vezelvrijgave |

| Asbestsoort (vezeltype) | Amfibool aanwezig, uitgezonderd crocidoliet |
| Toestand van het materiaal | Matig beschadigd, matig verweerd |

| Beschrijving | Mastiek ramen |

Verwijderen

- Zorg voor een veilig beheer. Vermijd het beschadigen van het asbestmateriaal. Controleer de toestand jaarlijks op wijzigingen.
- Scherm in afwachting van verwijdering het asbestmateriaal af van luchtstromingen en verstoring: bijvoorbeeld door het te verpakken, te fixeren, af te dekken, signalisatie - afbakening aan te brengen, ...
- Voer bijkomende staalname(s) uit.

- Eenvoudige handelingen: mag via doe-het-zelf of door werknemer(s) met opleidingsattest eenvoudige handelingen  
Volgens de Codex Welzijn op het Werk (Boek VI, titel 3) mag je hechtgebonden asbesttoepassingen verwijderen via eenvoudige handelingen als ze niet beschadigd zijn, er geen vrije vezels zichtbaar zijn en de toestand bij verwijdering niet wijzigt. Dit mag enkel als je de juiste voorzorgsmaatregelen neemt, ter bescherming van jezelf en het milieu. Raadpleeg steeds het asbestattest en [www.asbestinfo.be](http://www.asbestinfo.be) voor meer info.

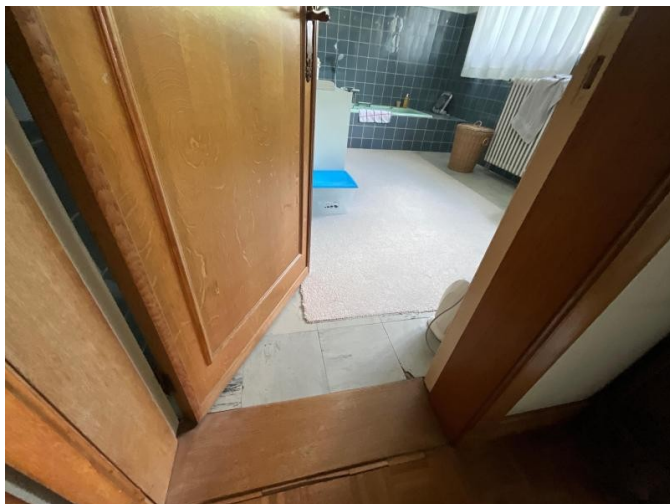
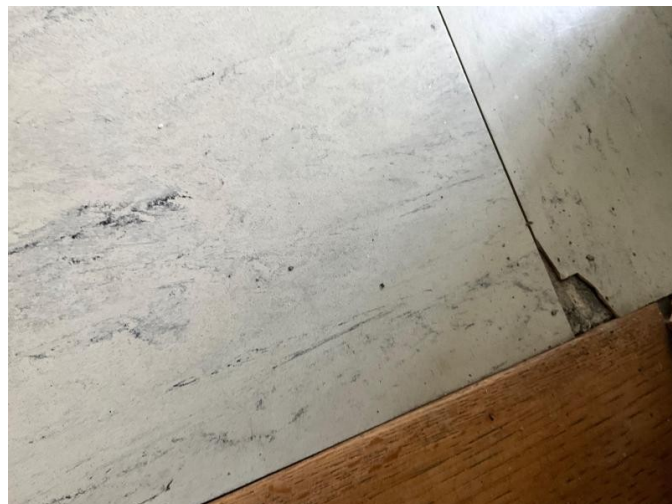
Overzichtsfoto

Detailfoto

Het asbestmateriaal valt onder de mijlpaal van 2040.

| Eindbeoordeling materiaalisico | Laag materiaalisico en/of verlaagde kans op vezelvrijgave |

| Asbestsoort (vezeltype) | Alleen chrysotiel |
| Toestand van het materiaal | Licht beschadigd, licht verweerd. Intact calciumsilicaatmateriaal of categorie III 'gebondenheid' |

| Beschrijving | Vinyl vloer |

Zorgvuldig beheren

- Zorg voor een veilig beheer. Vermijd het beschadigen van het asbestmateriaal. Controleer de toestand jaarlijks op wijzigingen.
- Scherm in afwachting van verwijdering het asbestmateriaal af van luchtstromingen en verstoring: bijvoorbeeld door het te verpakken, te fixeren, af te dekken, signalisatie - afbakening aan te brengen, ...

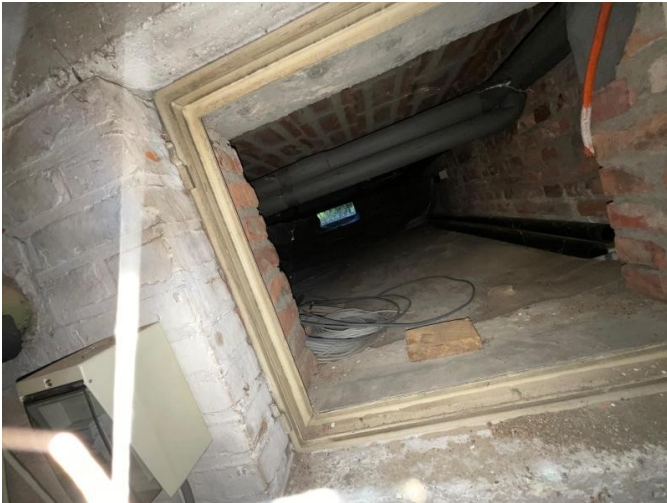
#### Permanente beperking

**Reden:** Het onderzoek kan niet uitgevoerd worden binnen de bepalingen van de Welzijnswet

**Uitleg van de asbestdeskundige:** kruipkelder niet beschikbaar lager dan 1,5m

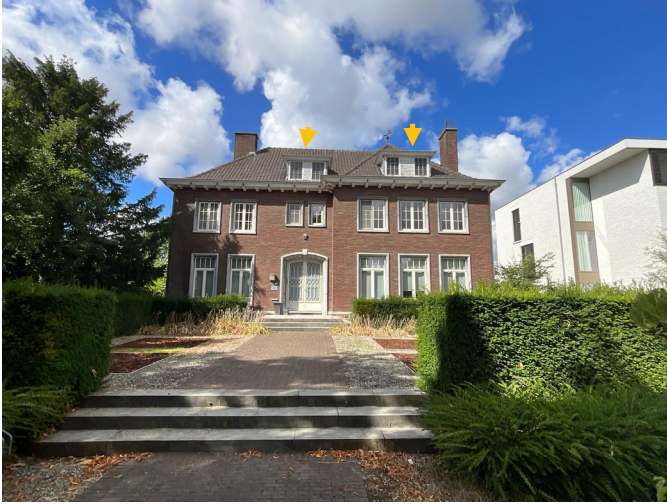
#### Tijdelijke beperking

**Reden:** Het te onderzoeken materiaal situeert zich hoger dan 3,50 m te rekenen vanaf een veilige ondergrond

**Uitleg van de asbestdeskundige:** platte daken op dak woning van de kappelen zijn niet bereikbaar.

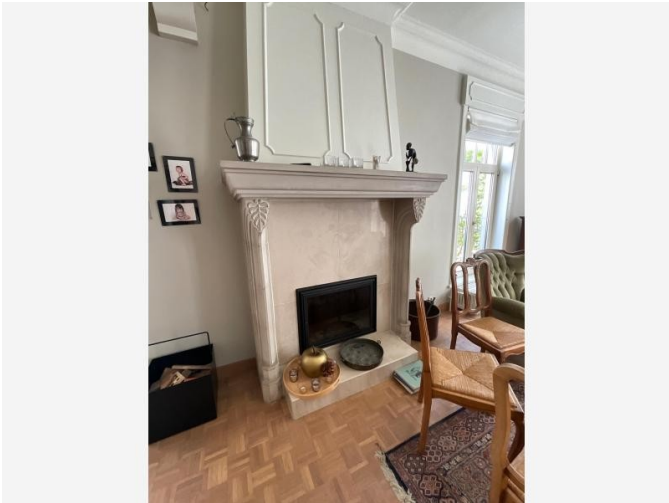
### Tijdelijke beperking

**Reden:** Het te onderzoeken materiaal situeert zich hoger dan 3,50 m te rekenen vanaf een veilige ondergrond

**Uitleg van de asbestdeskundige:** Schouwen bevatten mogelijks aan de binnenzijde asbesthoudend materiaal. De schouwen van de woning zijn vast te stellen maar het is niet waarneembaar of er aan de binnenzijde asbestverdacht materiaal aanwezig is. Bij destructief onderzoek dient dit nader onderzocht te worden.
