# Asbestinventarisatattest

Runkstersteenweg 370, 3500 Hasselt

Attestnummer : 20251121-000002.000

**Niet-asbestveilig**

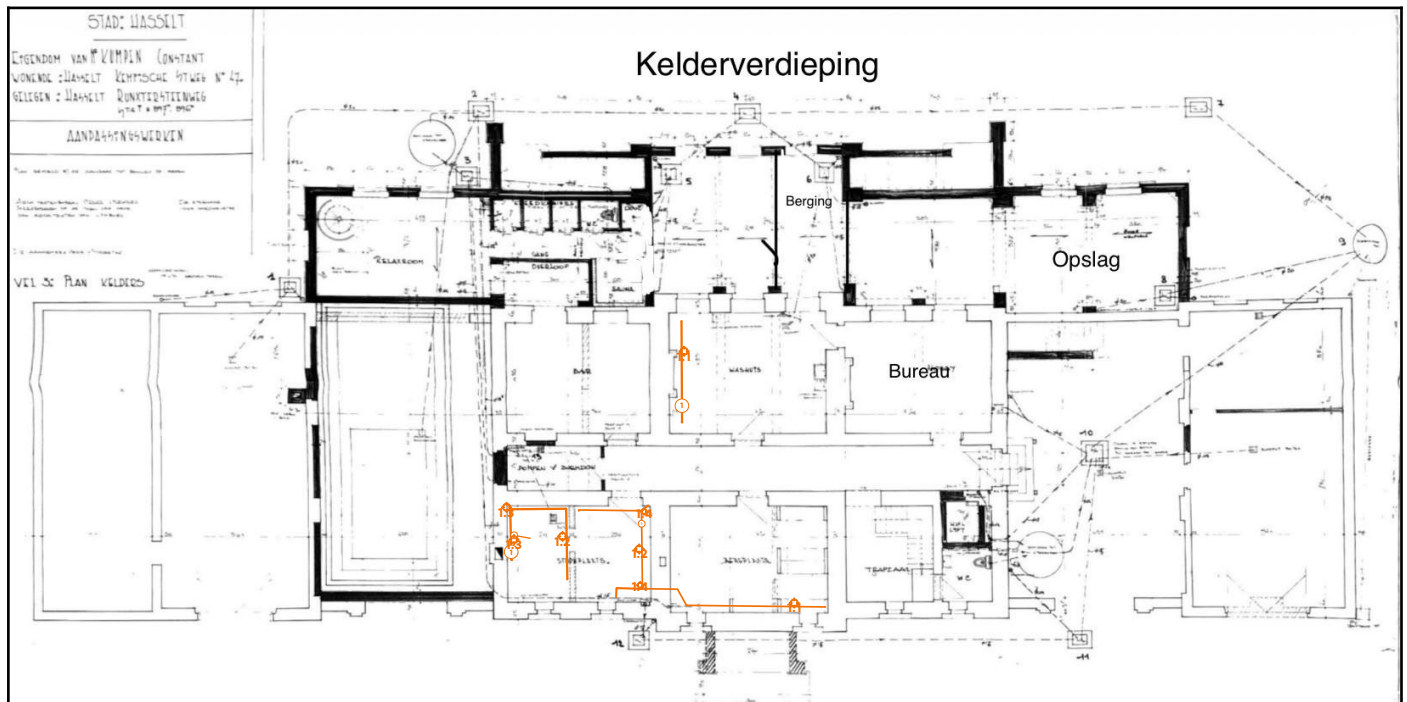
## Plan 1.3: Kelderverdieping

| Beschrijving | Type | Actie |
|---|---|---|
| 1. Leidingisolatie - Gips | Asbestmateriaal | <a href="#">Verwijderen</a> |
| 1.1 Code: M03 Recht | Mengmonster | - |
| 1.2 Code: M04 Recht +20 m | Mengmonster | - |
| 1.3 Code: M05 Bocht | Mengmonster | - |
| 1.4 Code: M06 Bocht +20 m | Mengmonster | - |

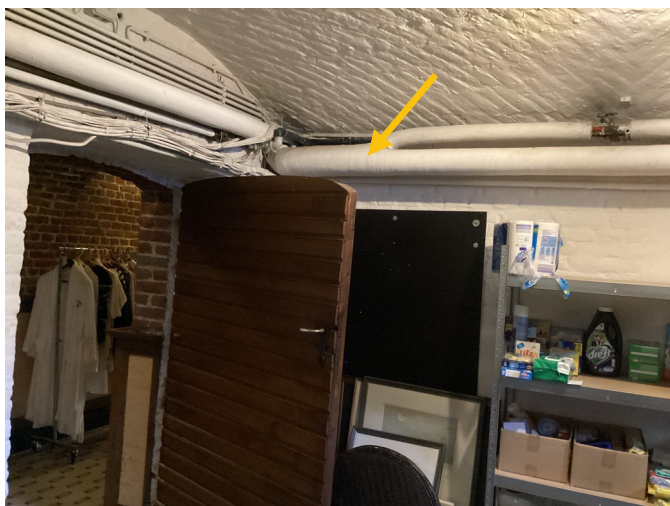
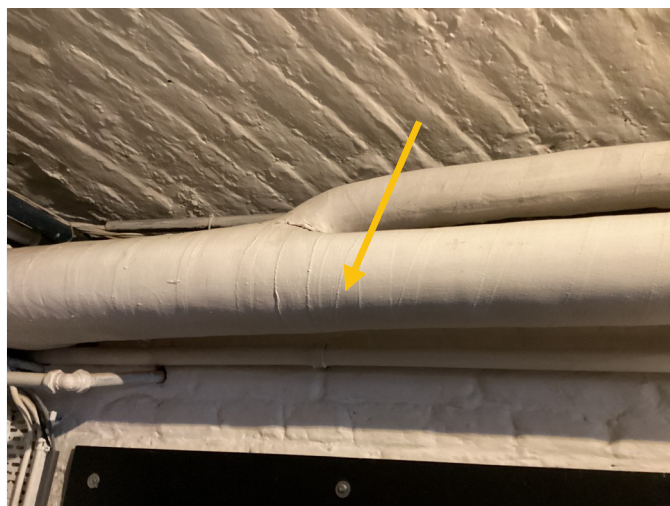
Overzichtsfoto

Detailfoto

Het asbestmateriaal valt onder de mijlpaal van 2034.

| Eindbeoordeling materiaalrisico | Verhoogd materiaalrisico en/of verhoogde kans op vezelvrijgave |

| Gebondenheid | Categorie 2: niet-hechtgebonden met matrix |
| Asbestsoort (vezeltype) | Amfibool aanwezig, uitgezonderd crocidoliet |
| Asbestconcentratie | Hoog ( $\geq 50\%$ ) |
| Afschermingsgraad van het gehele materiaal | Geheel of deels (ook) vrij aan de binnenlucht |
| Toestand van het materiaal | Licht beschadigd, licht verweerd. Intact calciumsilicaatmateriaal of categorie III 'gebondenheid' |

| # | Type | Referentie | Resultaat |
|---|---|---|---|
| 1.1 | Mengmonster | M03 Recht | Amosiet, Chrysotiel |
| 1.2 | Mengmonster | M04 Recht +20 m | Amosiet, Chrysotiel |
| 1.3 | Mengmonster | M05 Bocht | Amosiet, Chrysotiel |
| 1.4 | Mengmonster | M06 Bocht +20 m | Amosiet, Chrysotiel |

| Beschrijving | Leidingisolatie - Gips |

- Zorg voor een veilig beheer. Vermijd het beschadigen van het asbestmateriaal. Controleer de toestand jaarlijks op wijzigingen.

- Hermetische zone (erkend asbestverwijderaar)  
Bij deze verwijdering van asbestmaterialen bestaat er een grote kans op vrijkomen van asbestvezels. Daarom mag dit enkel verwijderd worden door een erkend asbestverwijderaar in een hermetische zone. Bij het verwijderen moet steeds rekening worden gehouden met alle milieu- en veiligheidsvoorschriften. Codex boek VI, titel 3 of de website van OVAM

De aannemer of erkend asbestverwijderaar staat zelf in voor het correct afvoeren van het asbestafval. Dit kan absoluut niet verwijderd worden door een doe-het-zelver.

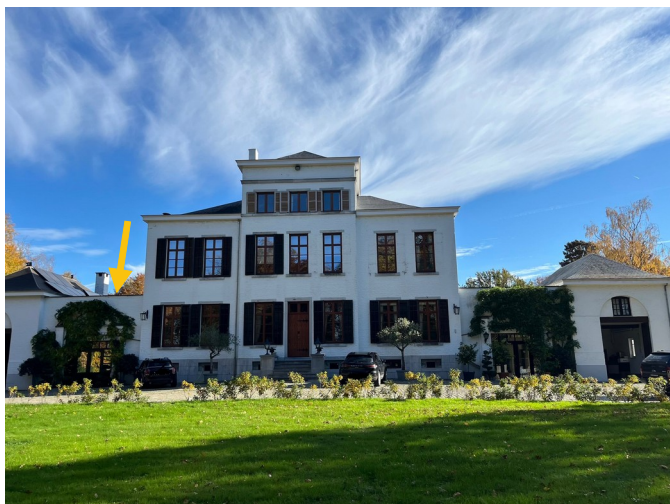
*Situeringsfoto*

**Reden:** Het te onderzoeken materiaal situeert zich hoger dan 3,50 m te rekenen vanaf een veilige ondergrond

**Uitleg van de asbestdeskundige:** Aangezien de dakbedekking zich bevindt op een hoogte hoger dan 3,5 m (vanaf een veilige ondergrond) kon deze niet worden gecontroleerd tijdens de inspectie. Dit betreft een beperking van middellange termijn. Wanneer de dakbedekking toegankelijk wordt gemaakt dit deze nader te worden geïnspecteerd op asbesthoudend.

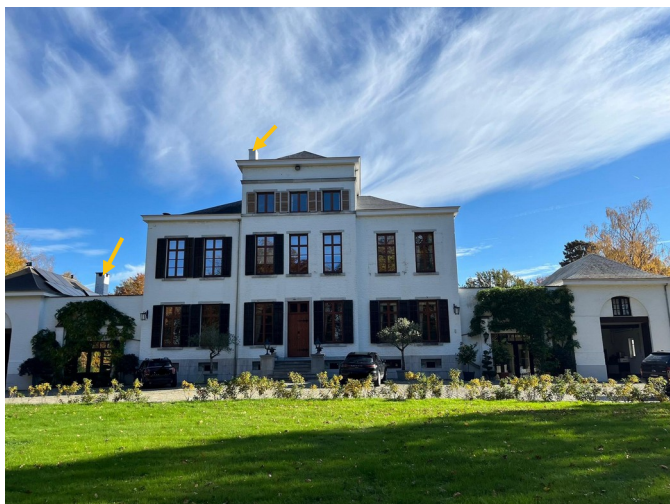
Situeringsfoto

**Reden:** Het te onderzoeken materiaal situeert zich hoger dan 3,50 m te rekenen vanaf een veilige ondergrond

**Uitleg van de asbestdeskundige:** De binnenzijde van de schouw kon niet geïnspecteerd worden. Ook van buitenaf was inspectie onmogelijk omwille van de hoogte(hoger dan 3.5m). Asbestverdachte toepassingen kunnen aanwezig zijn. Dit betreft een beperking op middellange termijn.

| (Asbest)materiaal | Rookgaskanaal |
| Karakterisatie | Asbest (verdacht) |

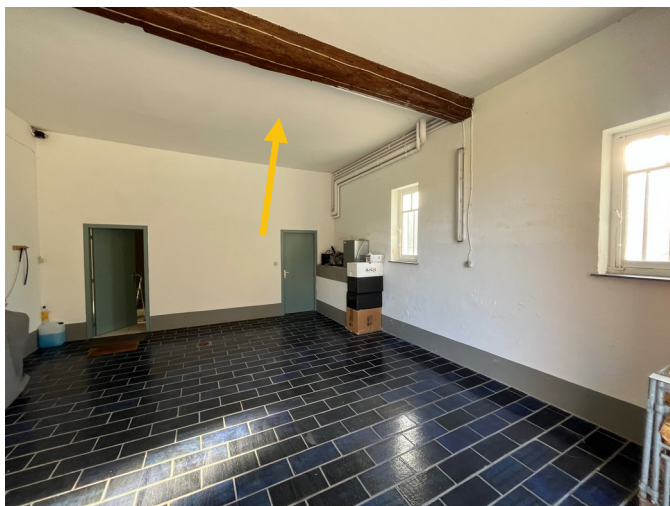
Situeringsfoto

**Reden:** Het te onderzoeken materiaal situeert zich hoger dan 3,50 m te rekenen vanaf een veilige ondergrond

**Uitleg van de asbestdeskundige:** Aangezien het plafond zich bevindt op een hoogte hoger dan 3,5 m (vanaf een veilige ondergrond) kon er geen staalname genomen worden tijdens de inspectie. Dit betreft een beperking van middellange termijn.

| (Asbest)materiaal | In-situ afwerkingslagen - Pleisterwerk (wand, plafond, ...) |
| Karakterisatie | Asbest (verdacht) |

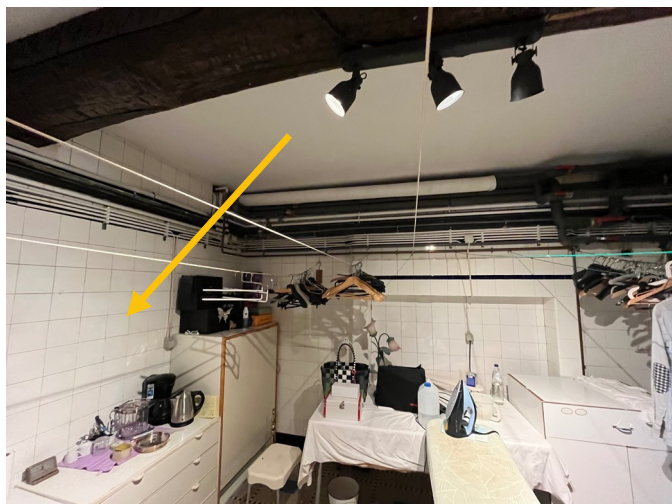
Situeringsfoto

Op moment van de inspectie kon niet worden nagegaan of de tegellijm achter de muurtegels/plinten asbestverdacht is. Bij renovatie of verwijdering van de tegels dient het materiaal te worden geanalyseerd voor de werken van start gaan.

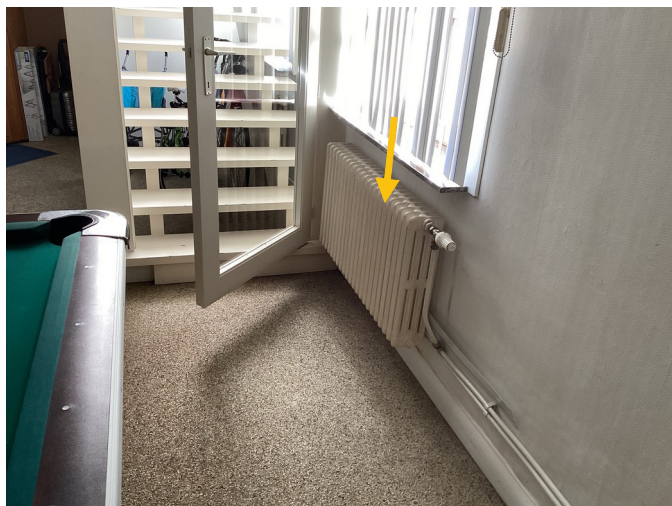
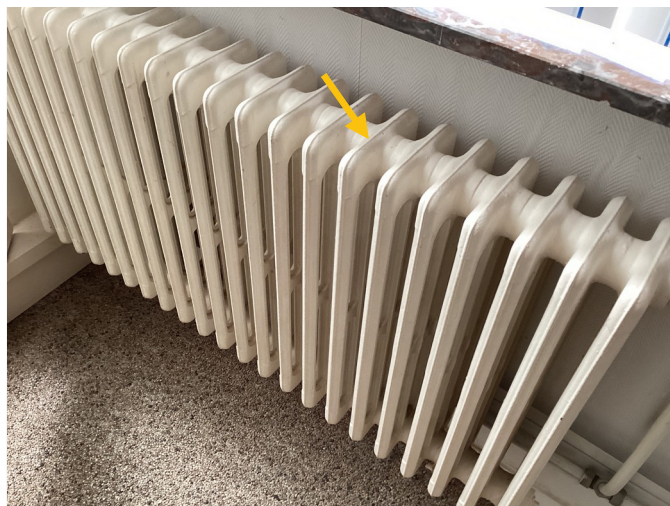
Mogelijk is er asbesthoudend materiaal aanwezig in de radiatoren ter hoogte van de verbindingstukken of achter de stoppen.

| (Asbest)materiaal | Pakking, dichting |
| Gebondenheid bindmiddel | Niet-hechtgebonden |
