# Asbestinventarisatetest

Bampslaan 1/3, 3500 Hasselt

Attestnummer : 20251211-000251.000

# Zone 1: Appartementsgebouw

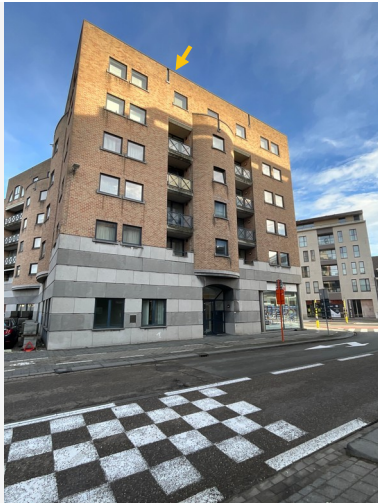
Situeringsfoto

**Reden:** Het te onderzoeken materiaal situeert zich hoger dan 3,50 m te rekenen vanaf een veilige ondergrond

**Uitleg van de asbestdeskundige:** De dakbedekking zal gecontroleerd en beschreven worden in het asbestattest van de GD.

Bij werken of schade dit melden bij de gebouwbeheerder

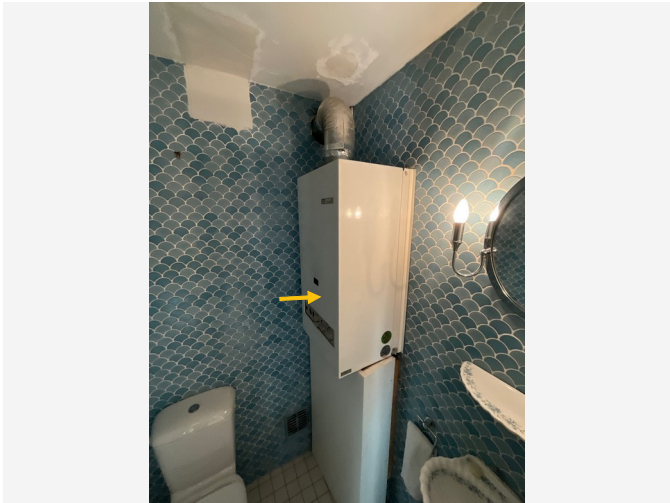
Situeringsfoto

**Reden:** niet waarneembaar

**Uitleg van de asbestdeskundige:** De cv ketel merk junkers werd opgezocht in het IAD Online bronnenboek asbest en is als niet/wel asbesthoudend beoordeeld. Bewijsdocument is opgeladen bij de bewijsstukken. Het exact materiaal wordt niet meegegeven, volgens het iad online aanwezig asbesthoudend materiaal kon niet visueel vastgesteld worden.

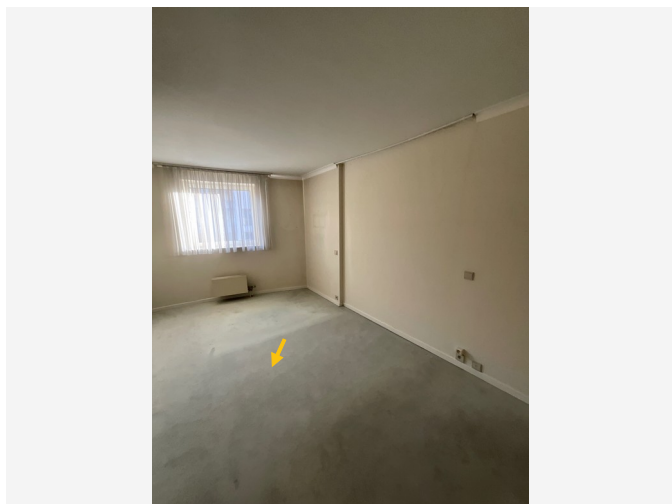
Situeringsfoto

In het verleden werd vaak asbesthoudende zwarte lijm gebruikt voor het vastlijmen van parkettegels/ tapijt .

Er waren geen losliggende planken of beschadigingen.

Bij renovatie extra controle uit te voeren.

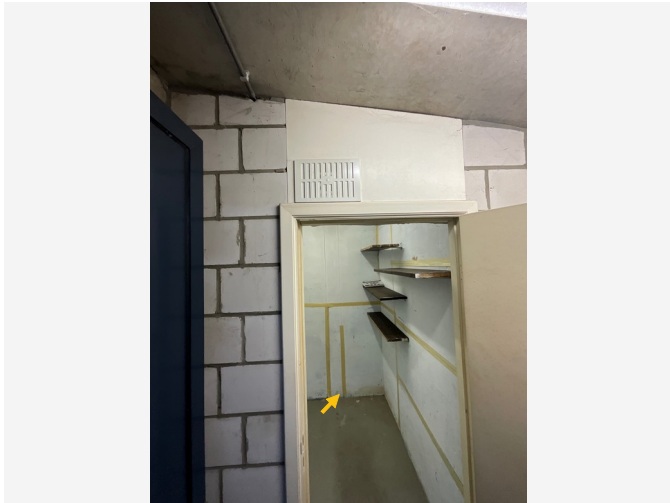
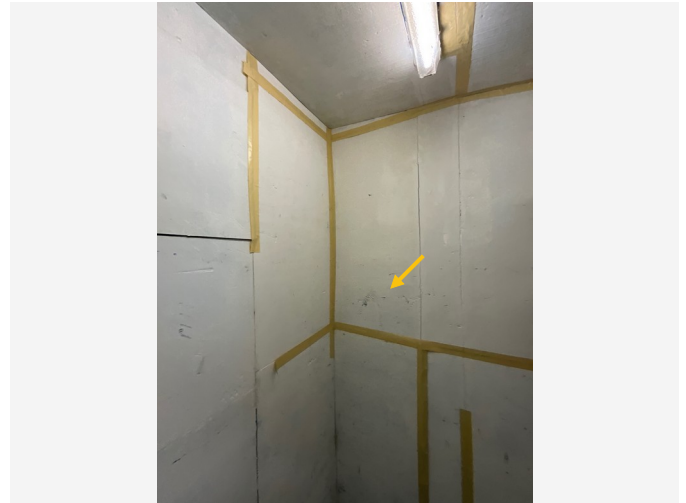
## Fiche 4: Berging niet verdacht

De berging werd onderzocht en is niet verdacht.

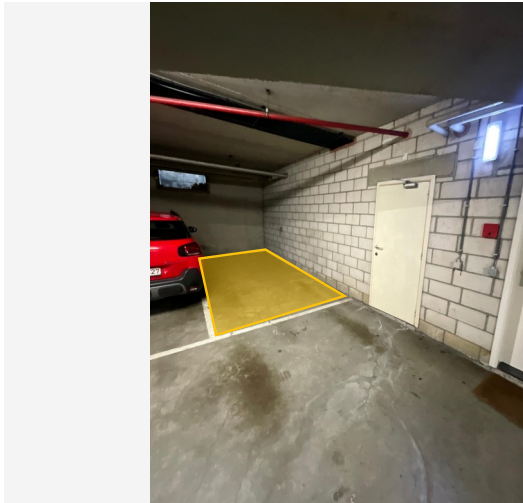
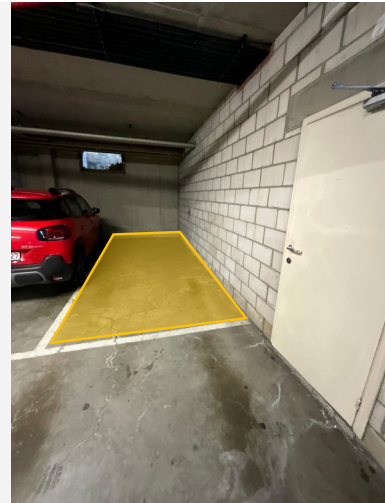
De staplaats werd onderzocht en is niet verdacht.

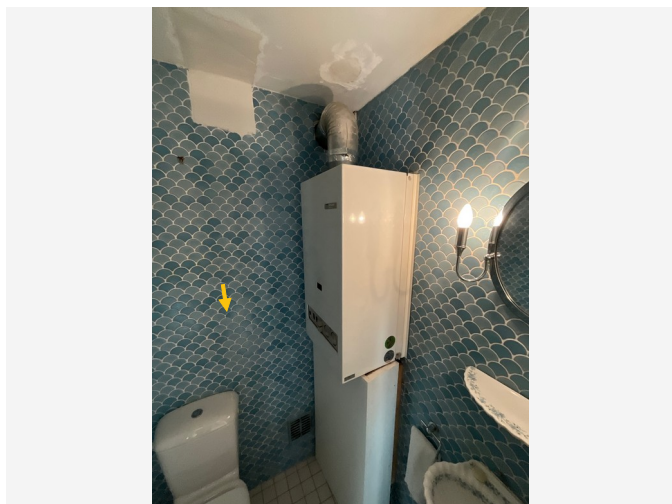
Situeringsfoto

In het inspectieprotocol is een monsternamen van tegellijm verplicht om dit te identificeren als niet-asbesthoudend. Er waren geen facturen ter beschikking die bevestigen dat de tegels na 2001 waren geplaatst. Er waren geen bestaande beschadigingen aan de wandtegels om de lijm voldoende te kunnen inspecteren. Om dit af te toetsen is het aangewezen om bij eventuele renovatiewerken aan de tegels verder onderzoek/staalname te laten uitvoeren ter controle.

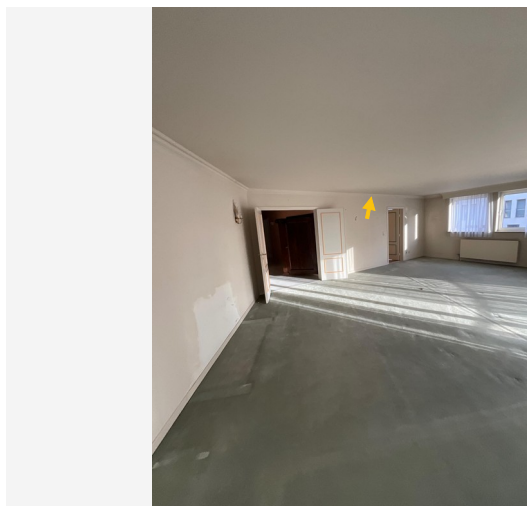
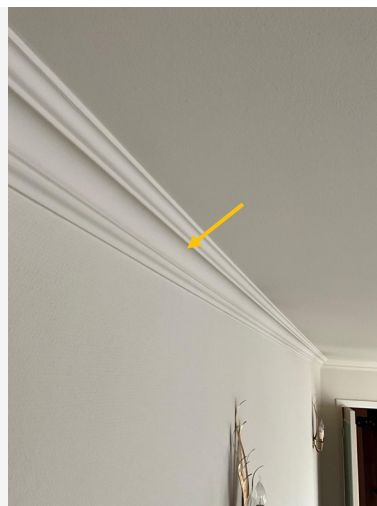
De sierlijsten werden gecontroleerd, deze bestaan niet uit pleisterwerk en zijn dus niet-asbestverdacht.

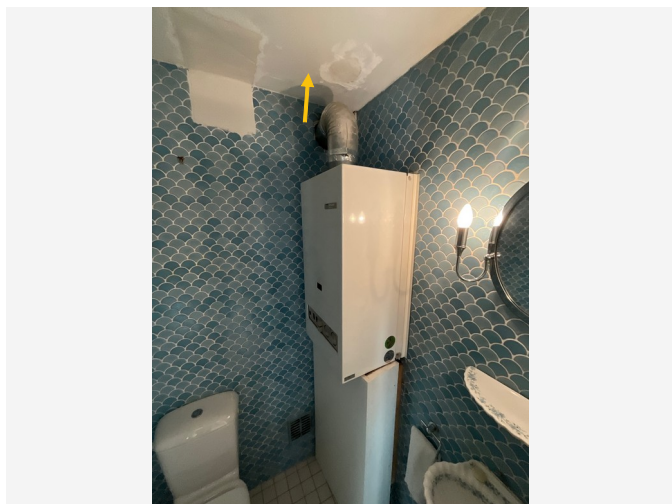
Situeringsfoto

Alle plafonds zijn afgewerkt met valse plafonds in plaatmateriaal. Het is niet duidelijk of er pleisterwerk of ander verdacht asbestmateriaal aanwezig is achter / op deze valse plafonds, het is aangewezen om bijkomend onderzoek uit te voeren bij werken. Het plafond bestaat uit .....Zonder destructieve handeling is het niet mogelijk om na te gaan of er asbesthoudende materialen aanwezig zijn achter de plafond afwerking. Als bij sloop of renovatie blijkt dat er achter deze plafonds nog pleisterwerk of asbest verdachte toepassingen aanwezig zijn, moet dit bemonsterd worden.

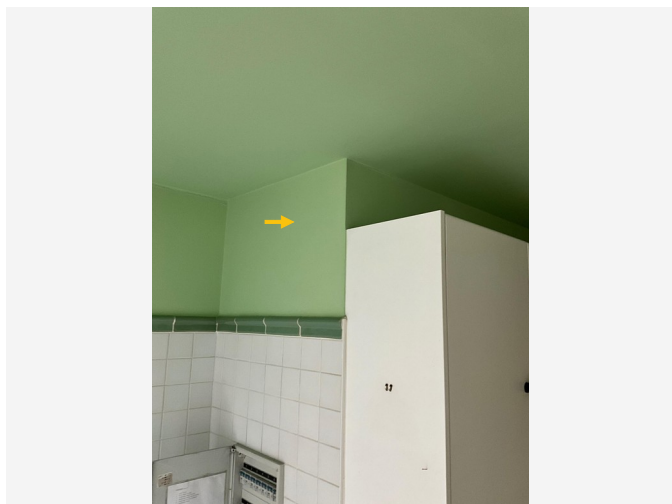
Situeringsfoto

Alle binnenwanden zijn afgewerkt met valse wanden. Het is niet duidelijk of er pleisterwerk of asbest toepassingen aanwezig zijn achter/op deze valse wanden, het is aangewezen om bijkomend onderzoek uit te voeren bij werken.

Zonder destructieve handeling is het niet mogelijk om na te gaan of er asbesthoudende materialen aanwezig zijn achter de wand afwerking. Als bij sloop of renovatie blijkt dat er achter deze wanden nog pleisterwerk of asbest verdachte toepassingen aanwezig zijn, moet dit bemonsterd worden.

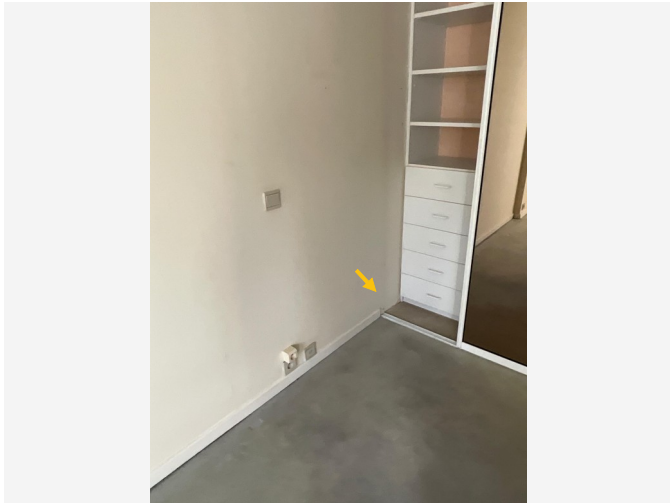
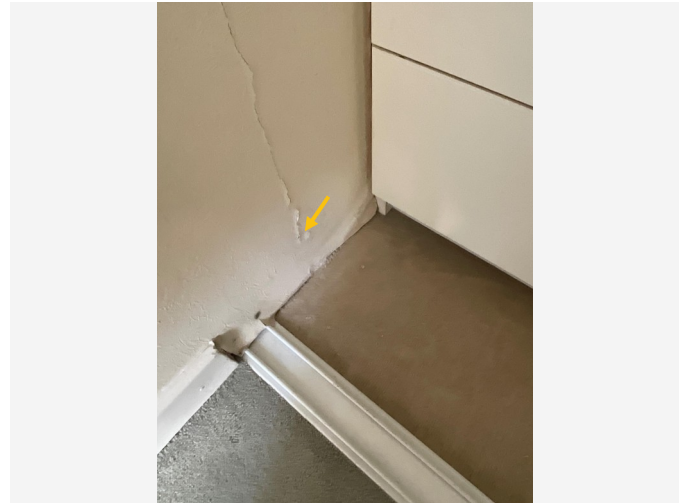
## Fiche 10: Muurpleister

Geen asbest

| # | Type | Referentie | Resultaat |
|---|---|---|---|
| 10.1 | Mengmonster | 1 | Geen asbest |

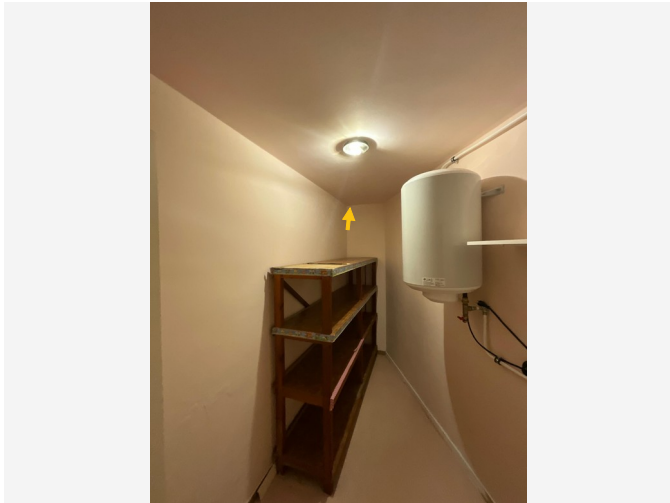
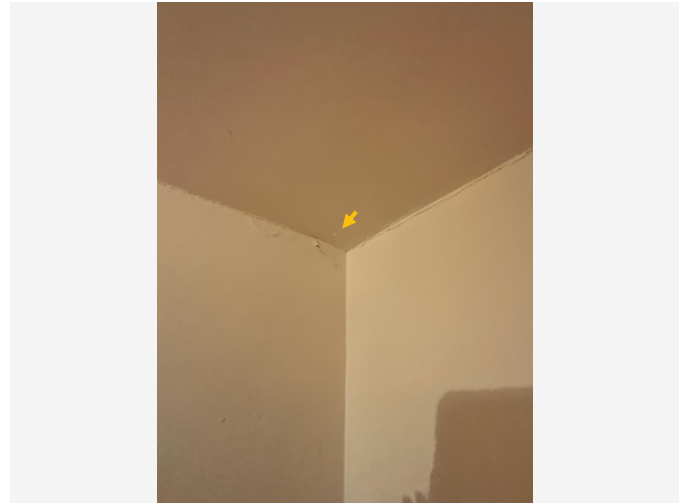
## Fiche 11: Plafondpleister

Geen asbest

| # | Type | Referentie | Resultaat |
|---|---|---|---|
| 11.1 | Mengmonster | 2 | Geen asbest |

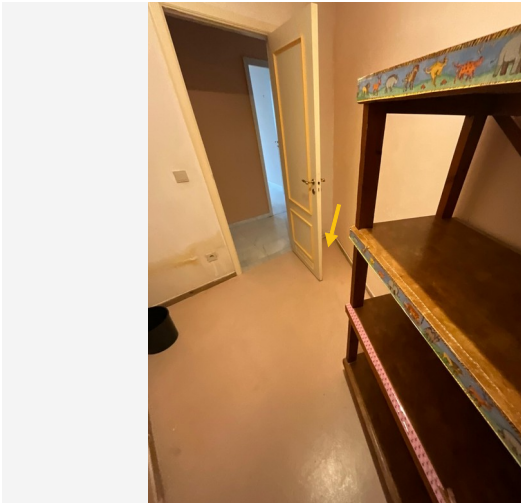
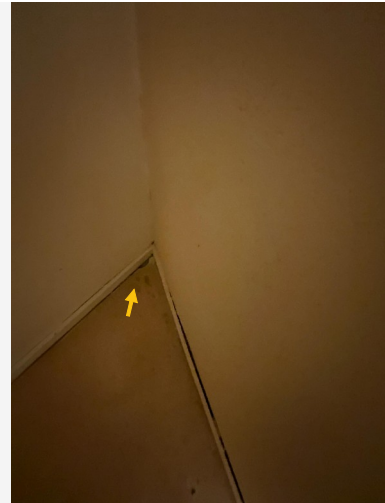
## Fiche 12: Vinylvloer met kartonlaag

Geen asbest

| # | Type | Referentie | Resultaat |
|---|---|---|---|
| 12.1 | Puntmonster | 3 | Geen asbest |

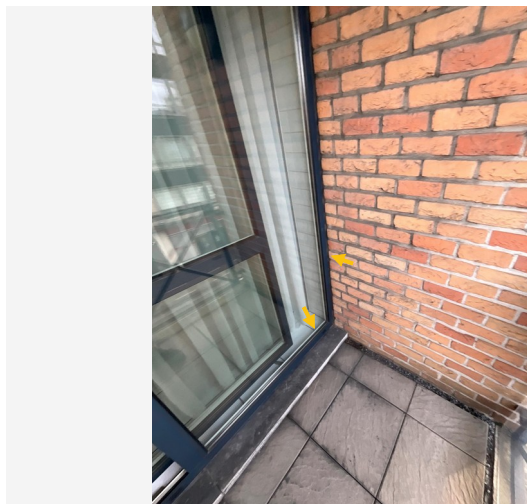
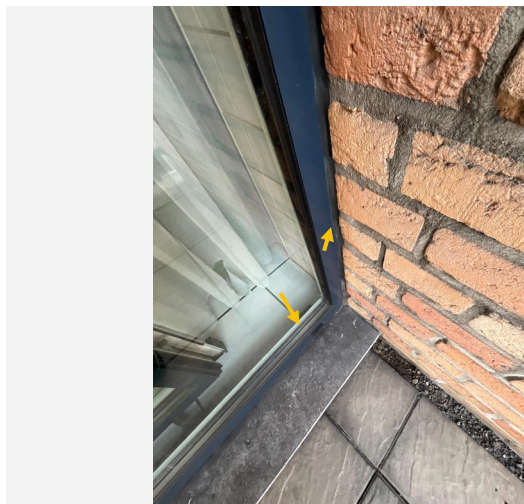
### Fiche 13: Kit niet verdacht (visueel vastgesteld)

| Beschrijving | Notitie | Terug te vinden op plannen |
|---|---|---|
| Fiche 13: Kit niet verdacht (visueel vastgesteld) | De gebruikte siliconen kit is niet asbestverdacht | Plan 1.2: Appartementgebouw |
