Asbestinventarisatetest

Sint-Truidersteenweg 97, 3500 Hasselt

Attestnummer : 20251005-000187.000

Niet-asbestveilig

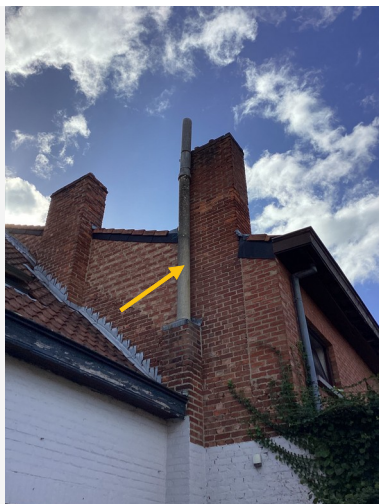
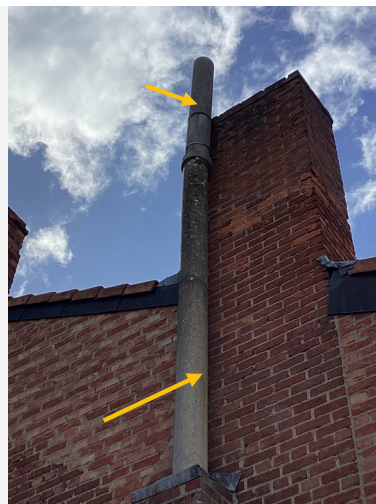
Het asbestmateriaal valt onder de mijlpaal van 2034.

Verwijderen

Eindbeoordeling materiaalrisico	Laag materiaalrisico en/of verlaagde kans op vezelvrijgave
---------------------------------	--

Gebondenheid	Categorie 1: hechtgebonden in oorsprong
Asbestsoort (vezeltype)	Crocidoliet aanwezig
Asbestconcentratie	Laag (< 50%)
Afschermingsgraad van het gehele materiaal	Geheel of deels vrij aan de buitenlucht
Toestand van het materiaal	Licht beschadigd, licht verweerd. Intact calciumsilicaatmateriaal of categorie III 'gebondenheid'

Beschrijving	Rookgaskanaal in asbest cement
Omgeving	Buiten
Primaire drager	HVAC infrastructuur en uitrusting
Asbestmateriaal	Rookgaskanaal
Bindmiddel van asbestmateriaal	Cement
Gebondenheid op basis van bindmiddel	Hecht
Hoeveelheid (lengte - omtrek - dikte - aantal)	<ul style="list-style-type: none">• 2,00 m - 15,00 cm - 1,50 cm - 6 stuks
Totaal volume	0,027 m ³
Eenvoudig bereikbaar	Ja
Bevestigingswijze	<ul style="list-style-type: none">• Geklemd• Verlijmd, ingegoten, versmeerd
Identificatiemethode	Vaststelling zonder monsternamen
Destructieve handeling voor identificatie	Nee
Opmerking	Deze oppervlakte werd niet gemeten, maar geschat op basis van een benadering voor alle aanwezige rookgaskanalen. Deze schatting mag niet worden gebruikt als maatstaf voor heffingen.

- Zorg voor een veilig beheer. Vermijd het beschadigen van het asbestmateriaal. Controleer de toestand jaarlijks op wijzigingen.
- Voer bijkomende staalname(s) uit.

- Eenvoudige handelingen: mag via doe-het-zelf of door werknemer(s) met opleidingsattest eenvoudige handelingen
Deze toepassing kan door een aannemer die over een opleidingsattest eenvoudige handelingen beschikt of door een particulier (doe-het-zelf), verwijderd worden indien er geen verhoogd risico op vrijgave van asbestvezels (max. concentratie 0,01 vezels/cm³ - CODEX Art. VI.3-54) ontstaat en de toepassing voorafgaand wordt gefixeerd/bevochtigd; de individuele elementen zonder machinale werktuigen en zonder breken of gooien een voor een losgemaakt worden; en ten slotte dubbel luchtdicht verpakken en afvoeren naar een erkend afvalpunt (recyclagepark).
Men raadpleegt best op voorhand de voorwaarden van het recyclagepark. Meer informatie in tekst onderaan dit attest. Asbest verwijderen en beheeren.

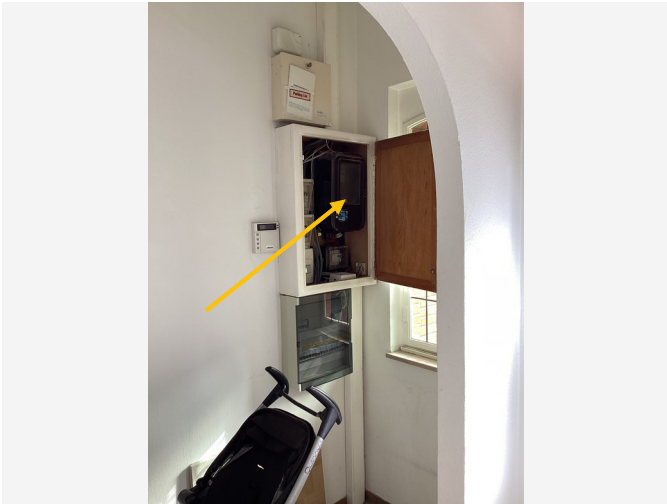
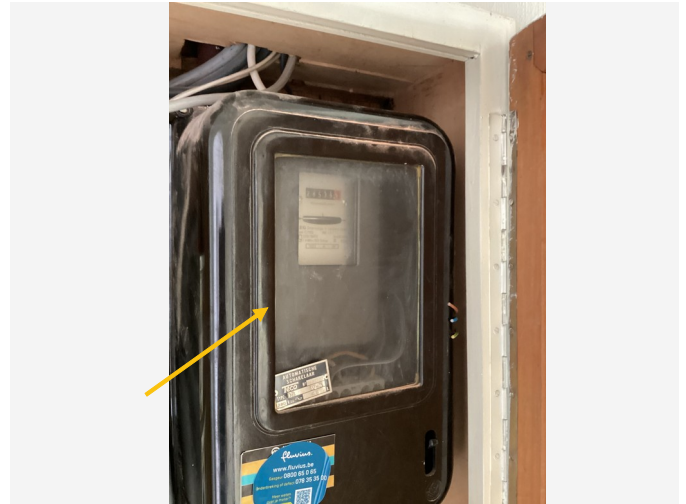
Het asbestmateriaal valt onder de mijlpaal van 2040.

Zorgvuldig beheren

Eindbeoordeling materiaalrisico	Laag materiaalrisico en/of verlaagde kans op vezelvrijgave
---------------------------------	--

Gebondenheid	Categorie 1: hechtgebonden in oorsprong
Asbestsoort (vezeltype)	Crocidoliet aanwezig
Asbestconcentratie	Laag (< 50%)
Afschermingsgraad van het gehele materiaal	Geheel of deels (ook) vrij aan de binnenlucht
Toestand van het materiaal	Onbeschadigd, niet verweerd

Beschrijving	Bakeliet tellerkast
Omgeving	Binnen
Primaire drager	Communicatie en elektrische infrastructuur en uitrusting
Asbestmateriaal	Plaat, paneel, tablet - Type Bakeliet
Bindmiddel van asbestmateriaal	Kunststof of -hars
Gebondenheid op basis van bindmiddel	Hecht
Hoeveelheid (oppervlakte - dikte - aantal)	<ul style="list-style-type: none"> • 0,70 m² - 0,50 cm - 1 stuk
Totaal volume	0,004 m ³
Eenvoudig bereikbaar	Ja
Bevestigingswijze	<ul style="list-style-type: none"> • Geschroefd
Identificatiemethode	Vaststelling zonder monstername
Destructieve handeling voor identificatie	Nee
Opmerking	<p>Deze oppervlakte werd niet gemeten, maar geschat op basis van een benadering van de aanwezige tellerkast. Deze schatting mag niet worden gebruikt als maatstaf voor heffingen. Als deskundigen hebben wij vastgesteld dat het materiaal daadwerkelijk bakeliet betreft en geen harde pvc. Bakeliet wordt door ons beschouwd als een asbestverdachte toepassing, aangezien het in veel gevallen asbesthoudend is. We hebben geen staalname uitgevoerd om de functionaliteit van de tellerkast niet in gevaar te brengen. Daarnaast is staalname verboden, aangezien de tellerkast eigendom is van de nutsvoorzieningsmaatschappij.</p>

- Zorg voor een veilig beheer. Vermijd het beschadigen van het asbestmateriaal. Controleer de toestand jaarlijks op wijzigingen.
- Voer bijkomende staalname(s) uit.

- Eenvoudige handelingen: mag via doe-het-zelf of door werknemer(s) met opleidingsattest eenvoudige handelingen
Deze toepassing kan door een aannemer die over een opleidingsattest eenvoudige handelingen beschikt of door een particulier (doe-het-zelf), verwijderd worden indien er geen verhoogd risico op vrijgave van asbestvezels (max. concentratie 0,01 vezels/cm³ - CODEX Art. VI.3-54) ontstaat en de toepassing voorafgaand wordt gefixeerd/bevochtigd; de individuele elementen zonder machinale werktuigen en zonder breken of gooien een voor een losgemaakt worden; en ten slotte dubbel luchtdicht verpakken en afvoeren naar een erkend afvalpunt (recyclagepark).
Men raadpleegt best op voorhand de voorwaarden van het recyclagepark. Meer informatie in tekst onderaan dit attest. Asbest verwijderen en beheren.

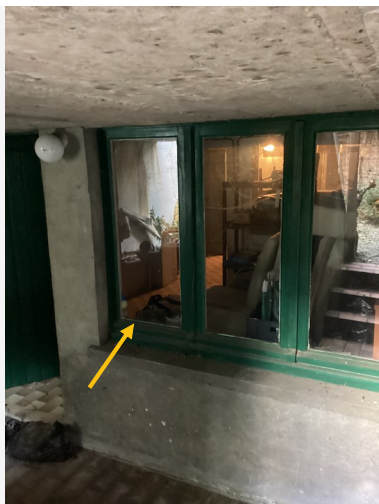
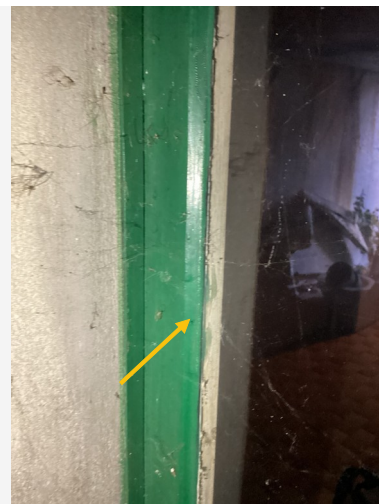
Het asbestmateriaal valt onder de mijlpaal van 2040.

Zorgvuldig beheren

Eindbeoordeling materiaalrisico	Laag materiaalrisico en/of verlaagde kans op vezelvrijgave
---------------------------------	--

Gebondenheid	Categorie 1: hechtgebonden in oorsprong
Asbestsoort (vezeltype)	Amfibool aanwezig, uitgezonderd crocidoliet
Asbestconcentratie	Laag (< 50%)
Afschermingsgraad van het gehele materiaal	Geheel of deels vrij aan de buitenlucht
Toestand van het materiaal	Licht beschadigd, licht verweerd. Intact calciumsilicaatmateriaal of categorie III 'gebondenheid'

Beschrijving	Mastiek (tussen glas en profiel)
Omgeving	Buiten
Primaire drager	Wandopening verticaal (raam, deur, ...)
Asbestmateriaal	In-situ afwerkingslagen - Pasta, stopverf, voegsel, stopsel, vulsel, mastiek, katten, ...
Bindmiddel van asbestmateriaal	Kitten, mastiek, pasta
Gebondenheid op basis van bindmiddel	Hecht
Hoeveelheid (gewicht - aantal)	<ul style="list-style-type: none">• 1,00 kg - 1 stuk
Totaal gewicht	1,00 kg
Eenvoudig bereikbaar	Ja
Bevestigingswijze	<ul style="list-style-type: none">• Verlijmd, ingegoten, versmeerd
Identificatiemethode	Vaststelling zonder monsternamen
Destructieve handeling voor identificatie	Nee
Opmerking	Deze oppervlakte, volumes en gewichten zijn niet gemeten, maar geschat op basis van een benadering van de aanwezige katten (de opgegeven hoeveelheden mogen niet gebruikt worden als maatstaf voor heffingen).

- Zorg voor een veilig beheer. Vermijd het beschadigen van het asbestmateriaal. Controleer de toestand jaarlijks op wijzigingen.
- Verwijder dit asbestmateriaal zo snel mogelijk. Volg de toestand goed op.
- Voer bijkomende staalname(s) uit.

- Eenvoudige handelingen: mag via doe-het-zelf of door werknemer(s) met opleidingsattest eenvoudige handelingen
Deze toepassing kan door een aannemer die over een opleidingsattest eenvoudige handelingen beschikt of door een particulier (doe-het-zelf), verwijderd worden indien er geen verhoogd risico op vrijgave van asbestvezels (max. concentratie 0,01 vezels/cm³ - CODEX Art. VI.3-54) ontstaat en de toepassing voorafgaand wordt gefixeerd/bevochtigd; de individuele elementen zonder machinale werktuigen en zonder breken of gooien een voor een losgemaakt worden; en ten slotte dubbel luchtdicht verpakken en afvoeren naar een erkend afvalpunt (recyclagepark).

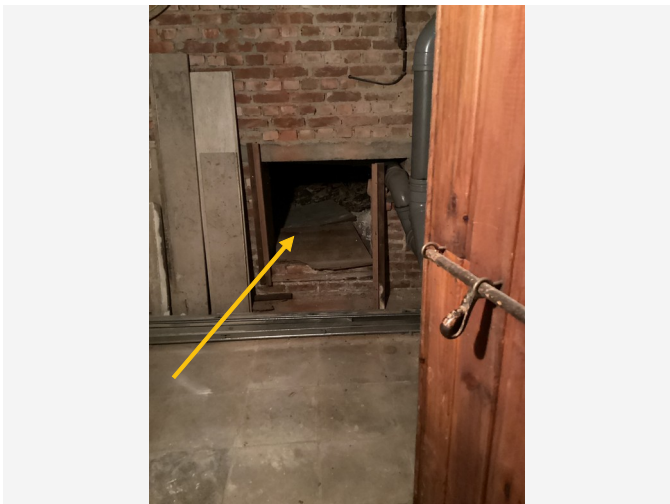
Situeringfoto

Permanente beperking

Reden: ruimte lager dan 1,5m

Uitleg van de asbestdeskundige: Ruimtes met een hoogte lager dan 1,5 meter hoeven niet onderzocht te worden. (IP Ovam)

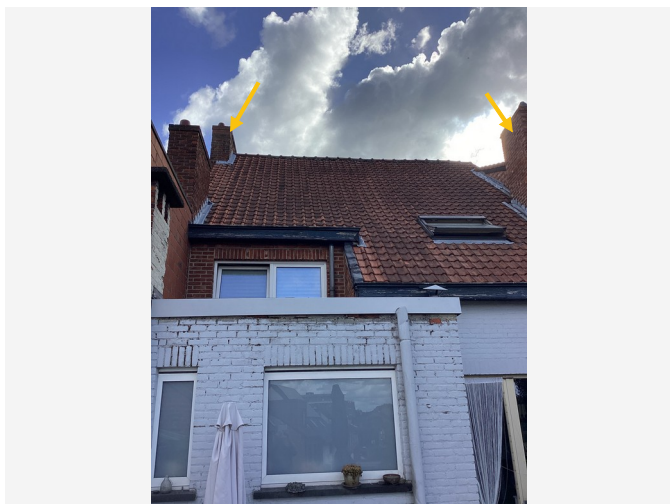
Situeringfoto

Tijdelijke beperking

Reden: Het te onderzoeken materiaal situeert zich hoger dan 3,50 m te rekenen vanaf een veilige ondergrond

Uitleg van de asbestdeskundige: Het rookgaskanaal is niet beoordeeld. Aan de binnenzijde is de kachel aangesloten. Aan de buitenzijde is het hoger dan 3,5 meter om de schoorsteen te inspecteren. Het is niet zichtbaar of er een asbestverdacht rookgaskanaal aanwezig is in de schoorsteen. Conform ons inspectieprotocol mogen wij een beperking inroepen voor hoogtes hoger dan 3,5 m. Indien men dit wil laten onderzoeken, dient er een nieuwe afspraak gemaakt te worden en moet er een hoogtewerker voorzien worden, evenals iemand die bevoegd is om deze te bedienen en eventueel een techniek die de al dan niet aanwezige schouwhoek kan afnemen en weer terugplaatsen.

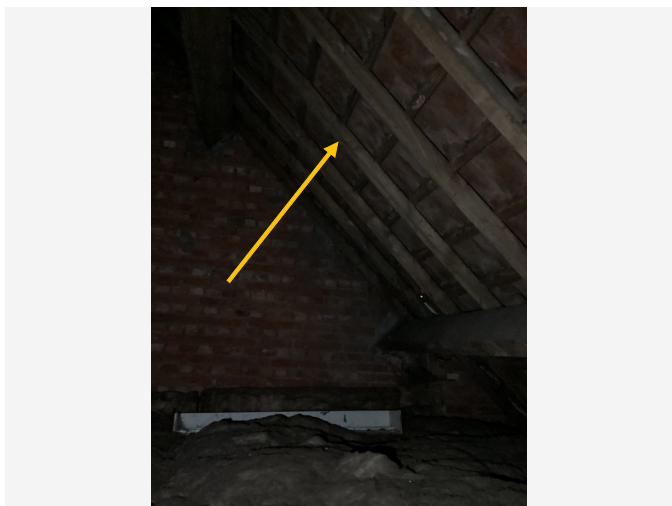
Vrije foto

Tijdens de inspectie van dit gebouw hebben we vastgesteld dat er geen onderdak aanwezig is in de dakstructuur.

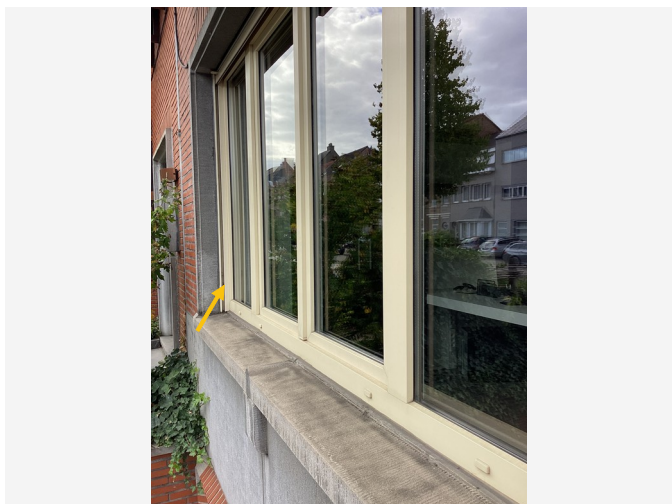
Vrije foto

Er is geen verdachte kit aanwezig tussen het glas en de profielen en/of tussen de profielen en de gevel.

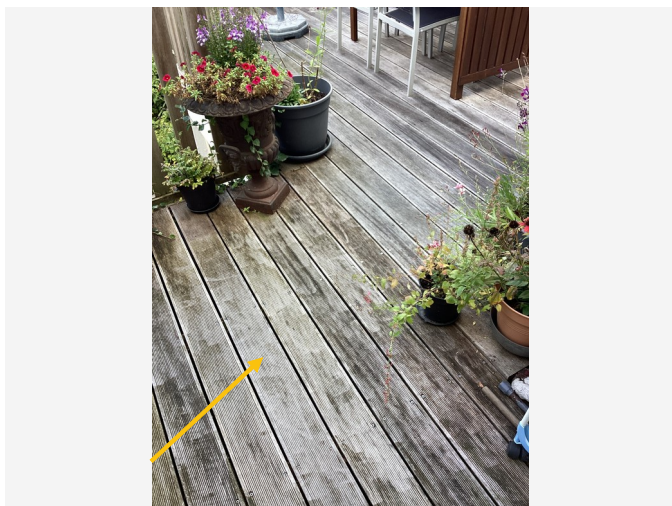
Vrije foto

Onder het houten terras is vermoedelijk een roofing laag aangebracht. Om deze te bemonsteren is er destructief onderzoek nodig.

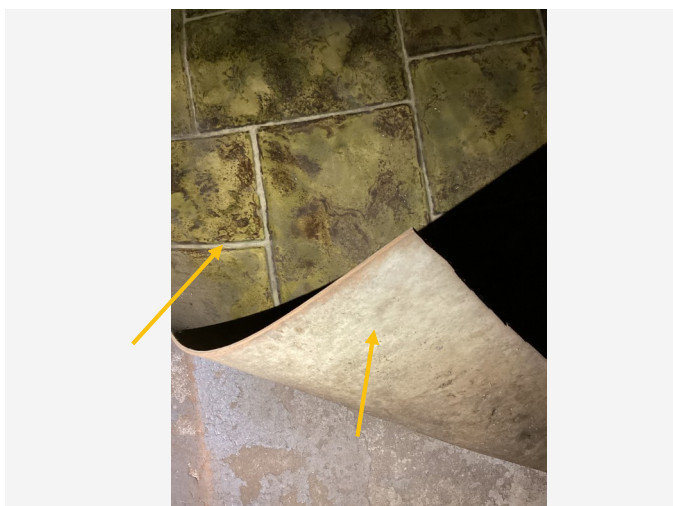
Vrije foto

Tijdens de inspectie van het vloerzeil heb ik, op basis van mijn ervaring, kunnen vaststellen dat het vloerzeil niet asbesthoudend of asbestverdacht is.

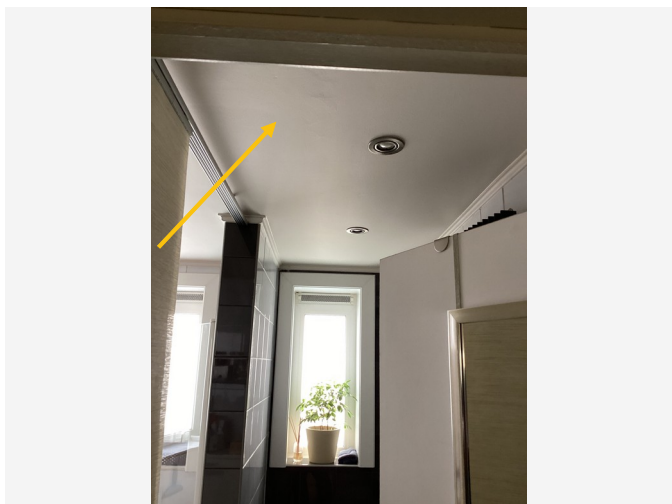
Vrije foto

De plafonds zijn gemaakt van niet-asbestverdachte materialen (bijvoorbeeld laminaat, gyproc, ...), deze toepassingen zijn niet asbestverdacht. We hebben echter niet kunnen vaststellen of er mogelijk asbestverdachte of asbesthoudende materialen achter deze toepassingen aanwezig zijn. Bij renovatie of sloop is het aangeraden om een destructief onderzoek te laten uitvoeren van deze toepassingen.

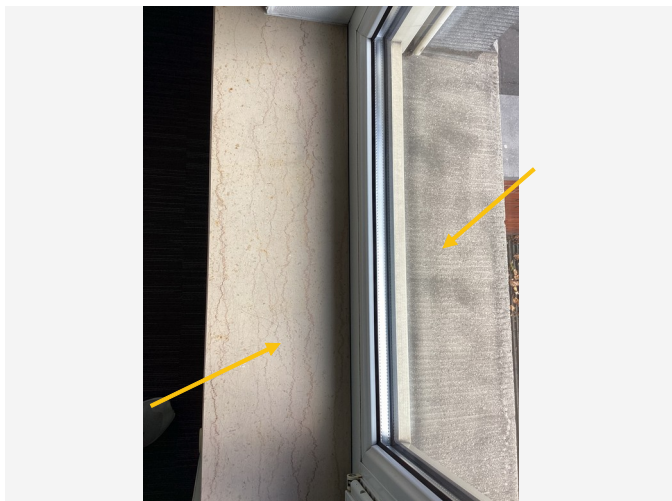
Fiche 11: venstertabletten binnen en buiten niet verdacht

Venstertabletten binnen uit hout en buiten uit aluminium

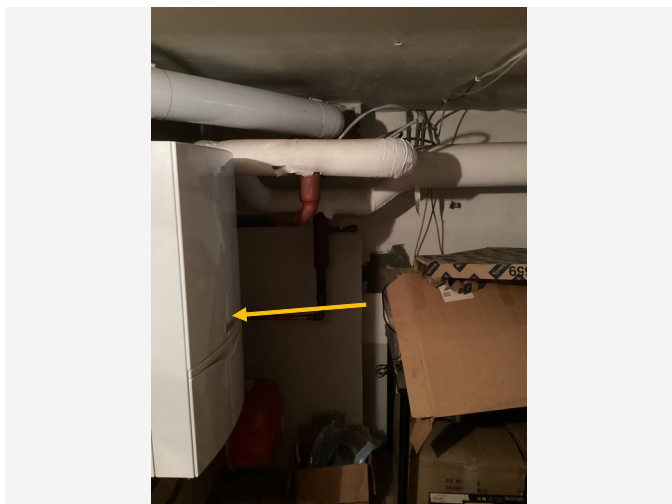
Vrije foto

Tijdens onze inspectie hebben we geen bouwjaar kunnen achterhalen van de stookketel. Het uiterlijk van het toestel doet vermoeden dat het in gebruik is genomen vóór 2001 en mogelijk tot een risicobouwjaar behoort, wat inhoudt dat er eventueel asbestverdachte toepassingen in aanwezig kunnen zijn. Het is daarom van groot belang om de techniek hierop op de hoogte te stellen bij werkzaamheden en, indien nodig, een asbestdeskundige in te schakelen die kan meedenken over de mogelijke aanwezigheid van asbestverdachte toepassingen tijdens de werkzaamheden aan het toestel. Wij als deskundigen mogen geen toestellen demonteren om verdachte toepassingen op te sporen.

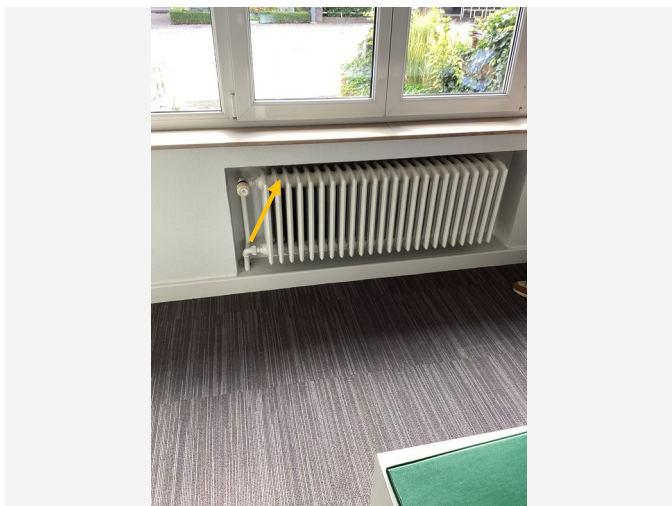
Vrije foto

Tijdens onze inspectie trokken de gietijzeren radiatoren onze aandacht. Deze radiatoren bevatten vaak pakkingen die mogelijk asbestverdacht of asbesthoudend zijn. Omdat wij geen destructieve methoden mogen toepassen, hebben we visueel aan de buitenzijde geen pakkingen kunnen vaststellen. Bij renovatie of sloop is een destructief onderzoek naar deze radiatoren echter noodzakelijk, aangezien de kans groot is dat ze asbesthoudende pakkingen bevatten.

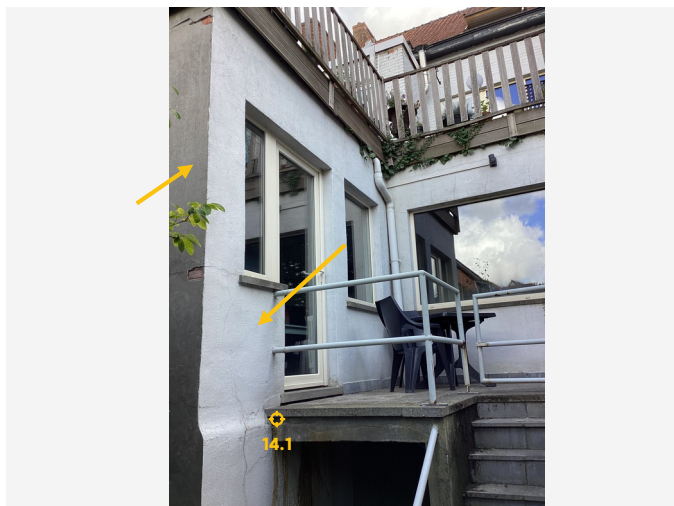
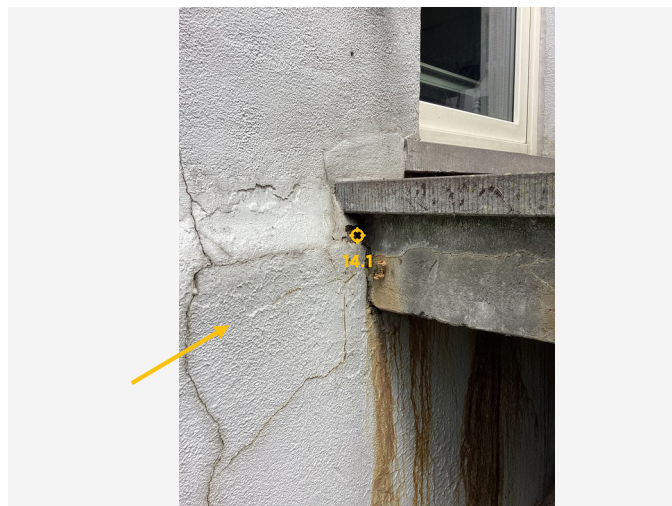
Fiche 14: Crepi

Geen asbest

#	Type	Referentie	Resultaat
14.1	Puntmonster	Mm3	Geen asbest

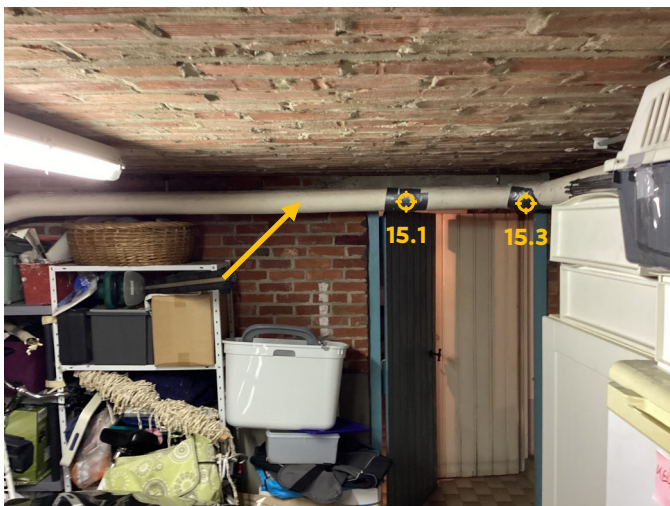
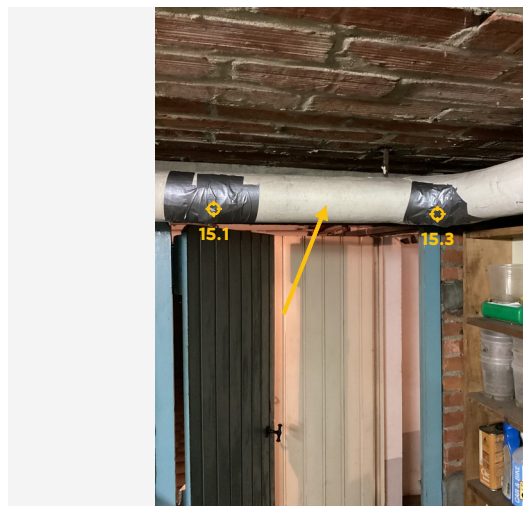
Fiche 15: Leiding Isolatie gips

Geen asbest

#	Type	Referentie	Resultaat
15.1	Mengmonster	Mm4 rechte stukken 1-20lm	Geen asbest
15.2	Mengmonster	Mm5 rechte stukken 20-40lm	Geen asbest
15.3	Mengmonster	Mm6 - bochten	Geen asbest

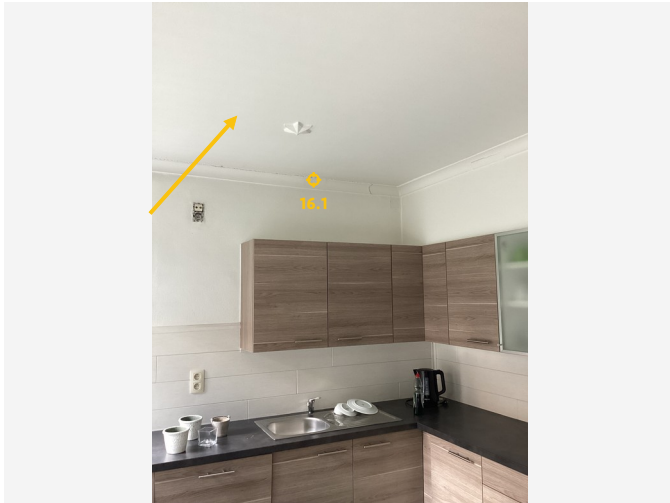
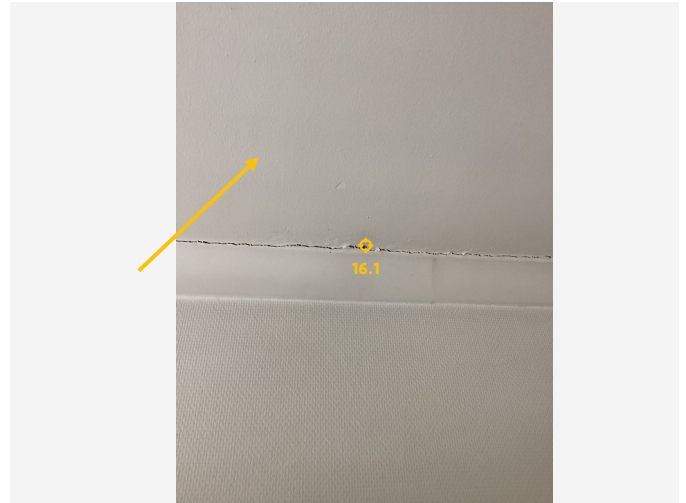
Fiche 16: Pleisterwerk plafonds

Geen asbest

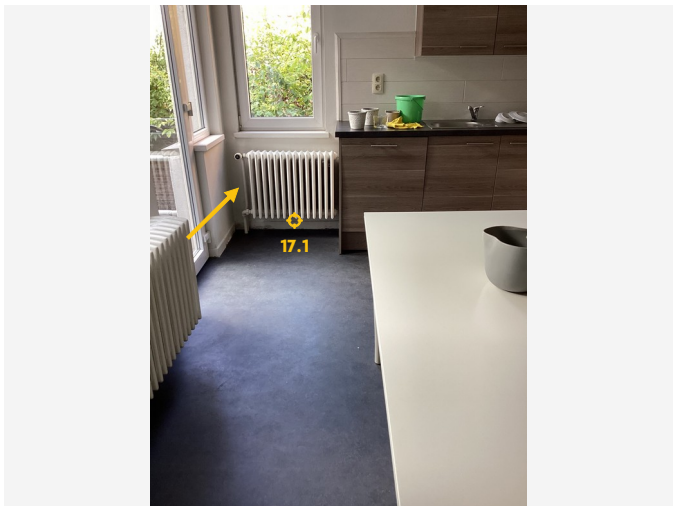
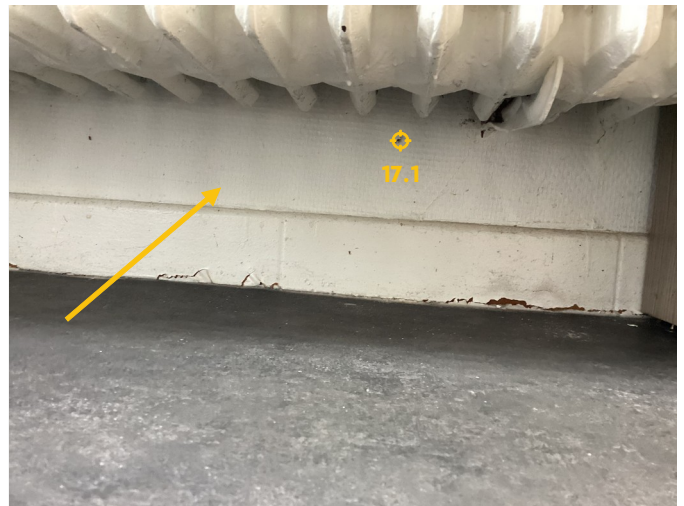
Fiche 17: Pleisterwerk wanden

Geen asbest
