Asbestinventarisatetest

Aanhofstraat 79, 3550 Heusden-Zolder

Attestnummer : 20250227-000049.000

Uitgegeven op : 27.02.2025

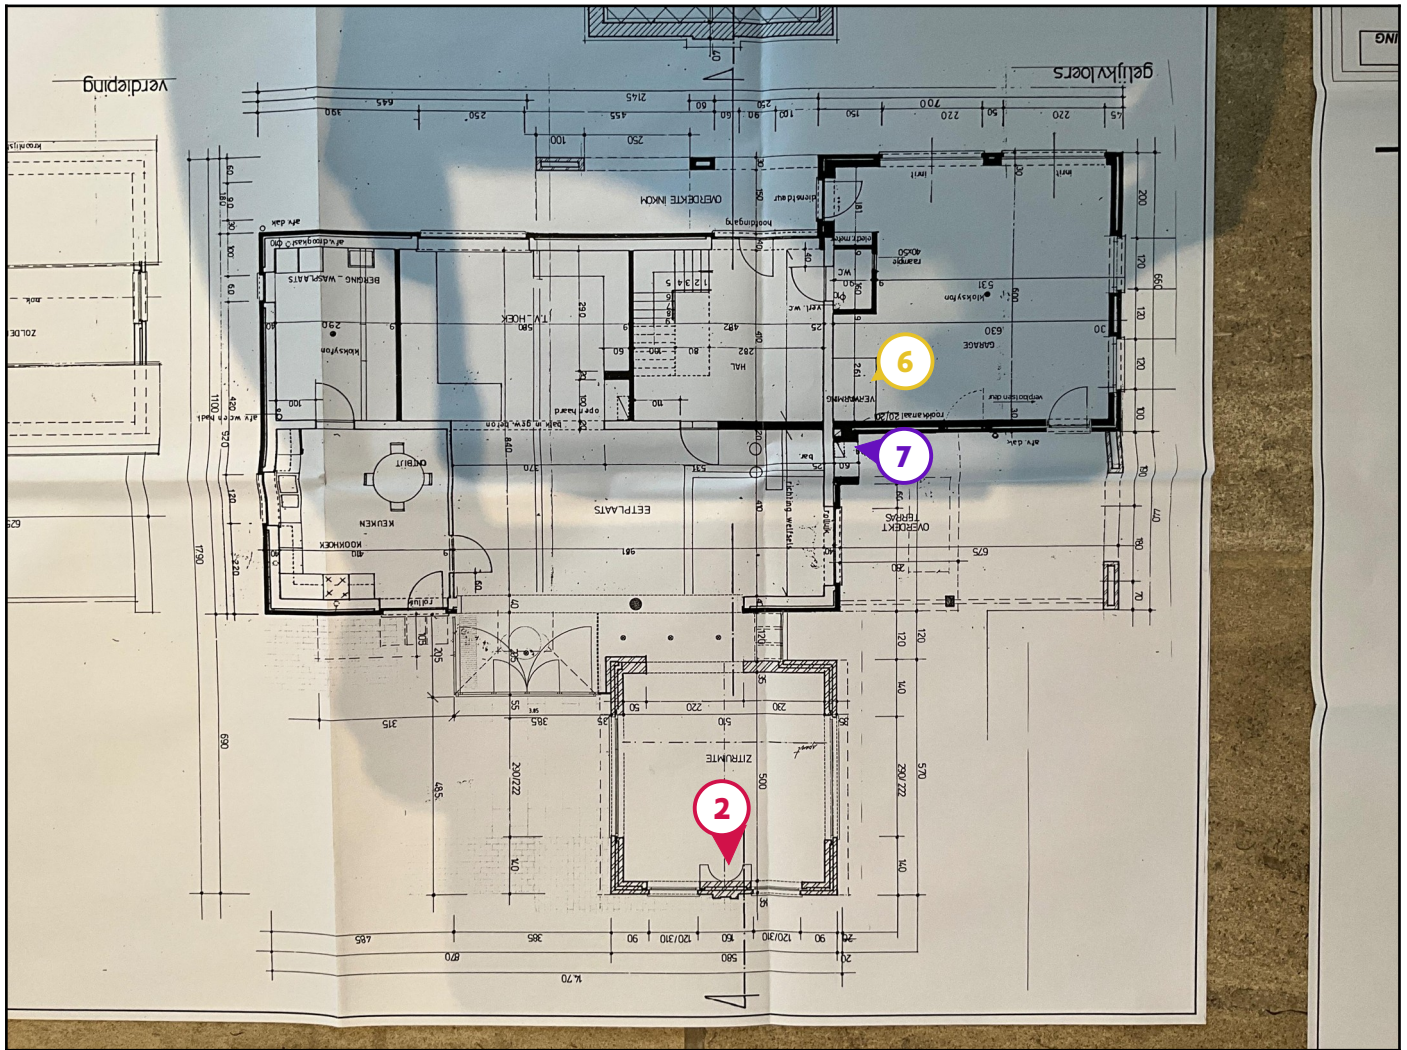
Plan 1.7: Gelijkvloers

Beschrijving	Type	Actie
2. Koord haard	Asbestmateriaal	Dringend verwijderen
6. Bakeliet meter	Asbestmateriaal	Zorgvuldig beheren
7. Schouwen	Beperking	-

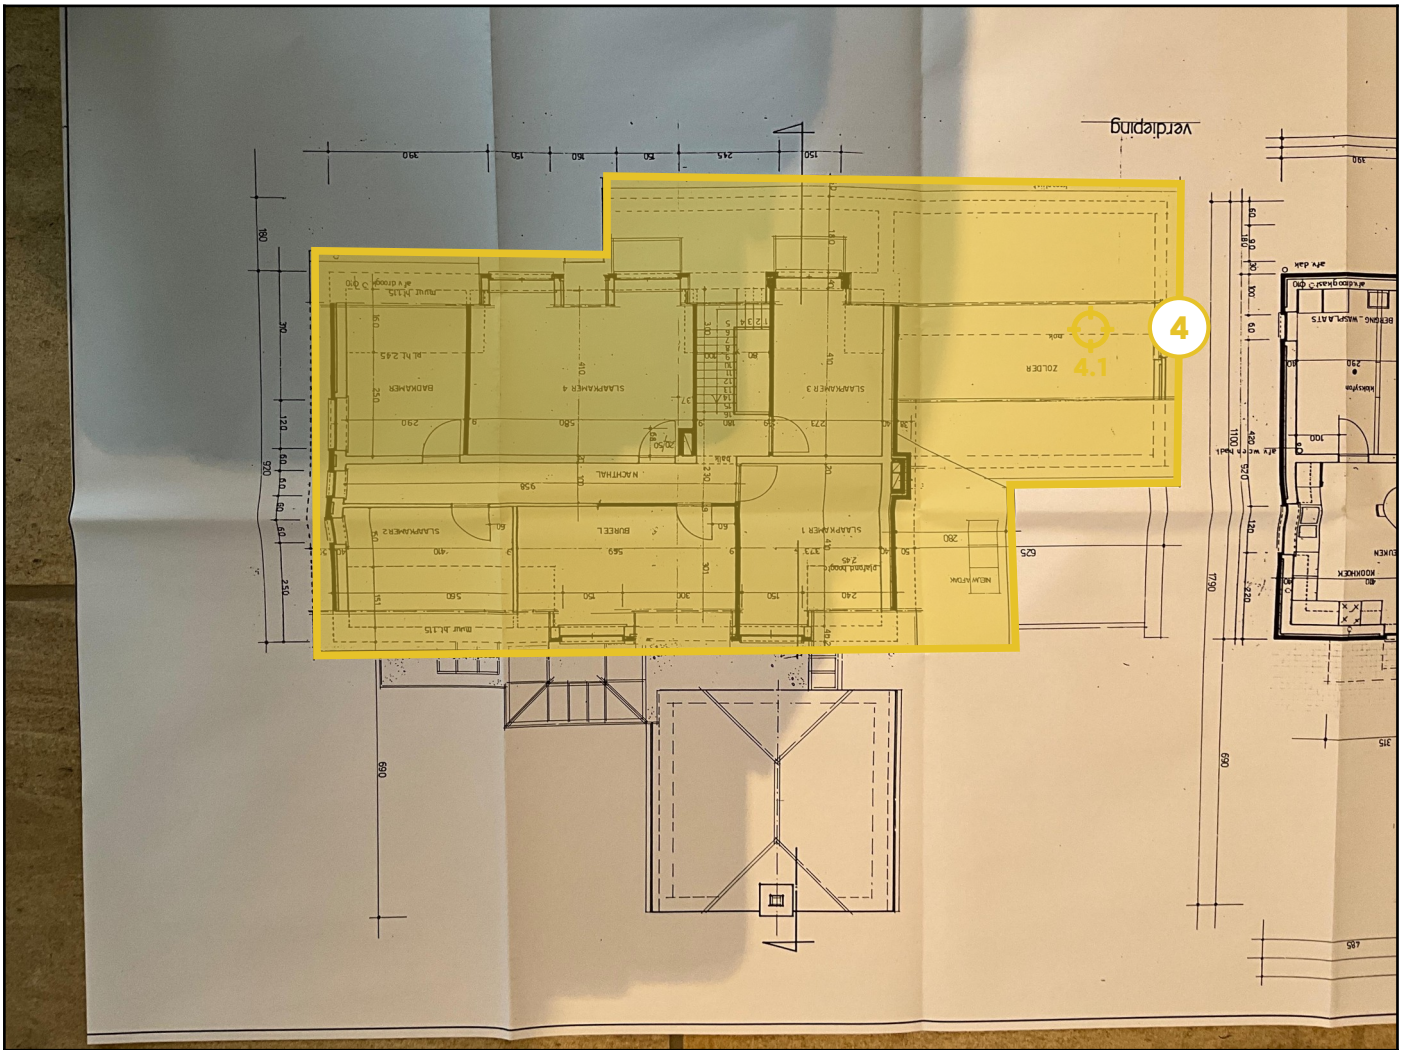
Plan 1.8: Verdiep

Beschrijving	Type	Actie
4. Onderdak	Asbestmateriaal	Zorgvuldig beheren
4.1 Code: PM01	Puntmonster	-

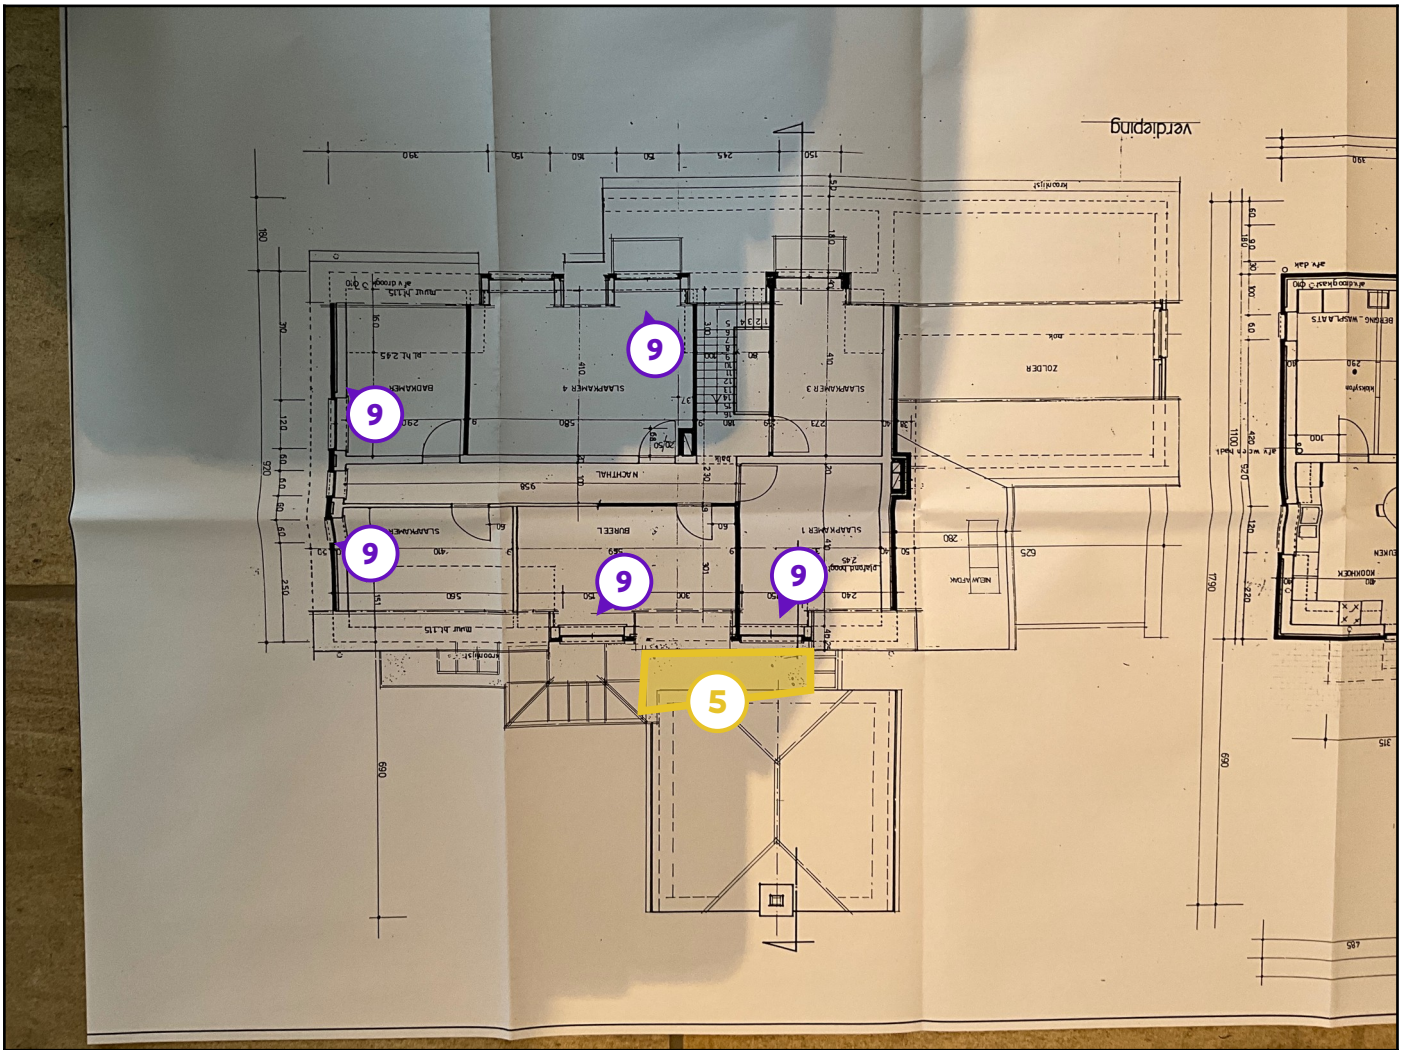
Plan 1.10: Verdiep

Beschrijving	Type	Actie
5. Roofing	Asbestmateriaal	Zorgvuldig beheren
9. Oude verwarmingselement	Advies	-

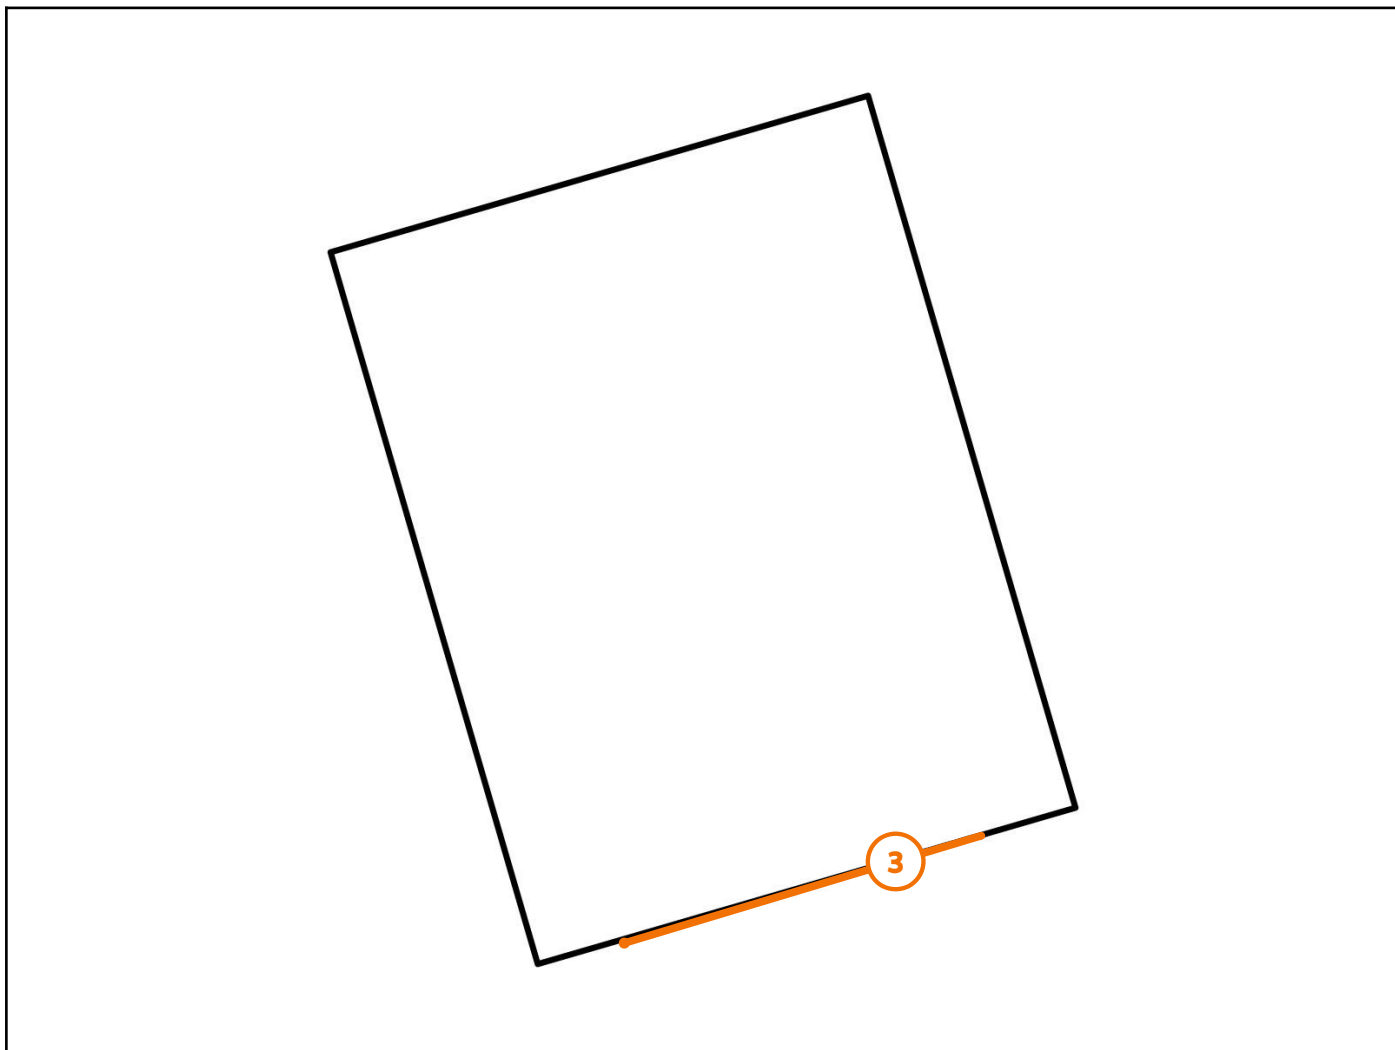
Plan 2.1: Bijgebouw plan

Beschrijving	Type	Actie
3. Mastiek ramen tuinhuis	Asbestmateriaal	Verwijderen

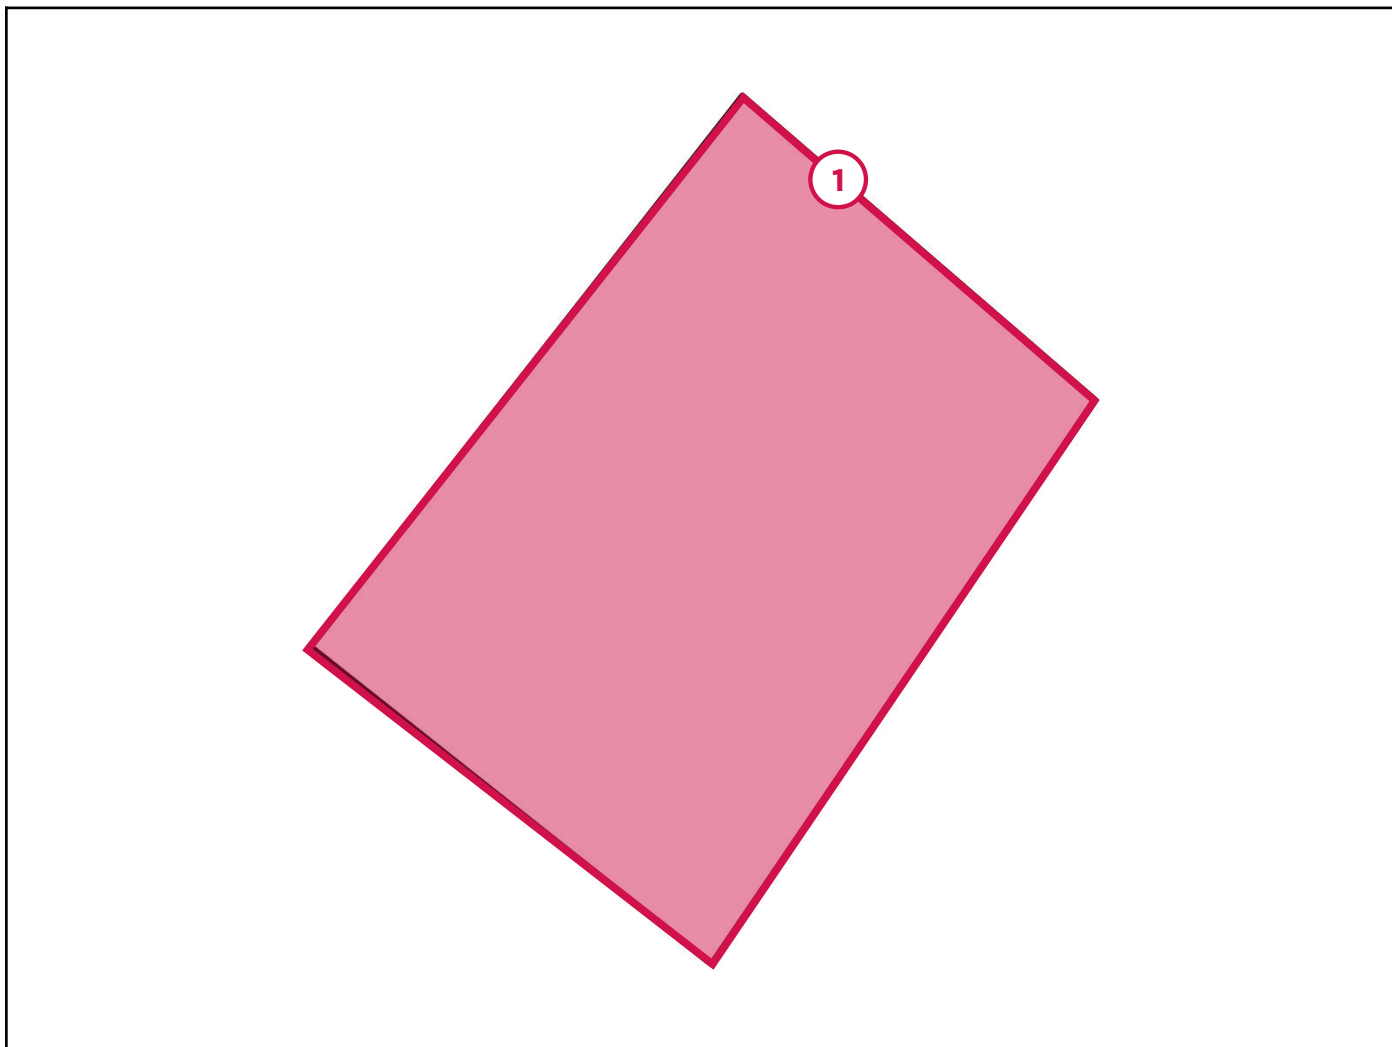
Plan 3.1: Bijgebouw plan

Beschrijving	Type	Actie
1. Golfplaten houthok	Asbestmateriaal	Dringend verwijderen

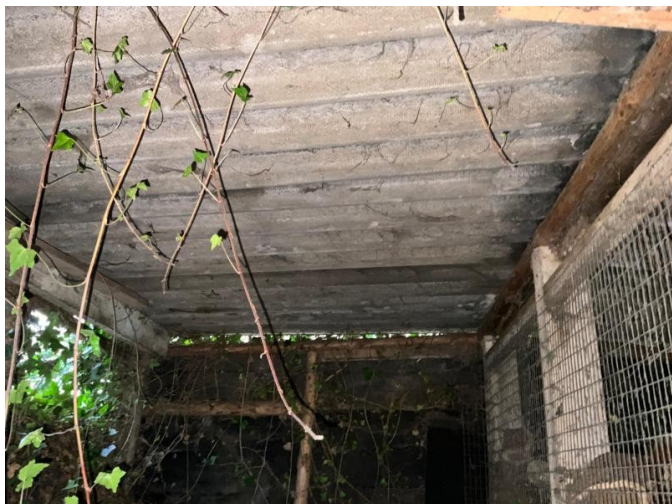
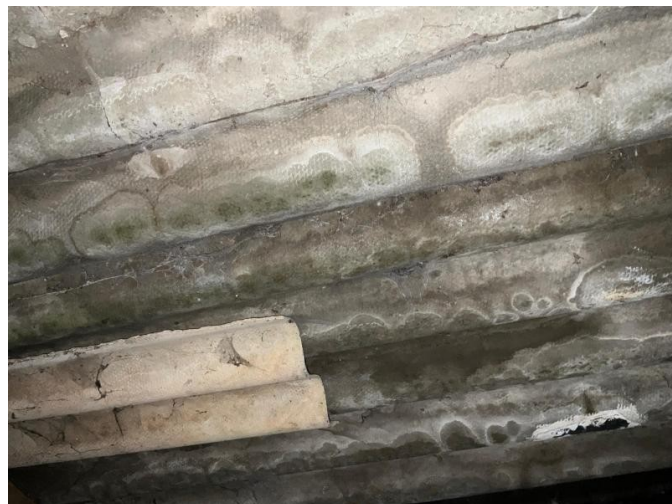
Het asbestmateriaal valt onder de mijlpaal van 2034.

Dringend verwijderen

Eindbeoordeling materiaalrisico	Hoog materiaalrisico en/of hoge kans op vezelvrijgave
---------------------------------	---

Gebondenheid	Categorie 1: hechtgebonden in oorsprong
Asbestsoort (vezeltype)	Crocidoliet aanwezig
Asbestconcentratie	Laag (< 50%)
Afschermingsgraad van het gehele materiaal	Geheel of deels (ook) vrij aan de binnenlucht
Toestand van het materiaal	Matig beschadigd, matig verweerd

Beschrijving	Golfplaten houthok
Omgeving	Grenst aan binnen- en buitenlucht
Primaire drager	Schuin dak
Asbestmateriaal	Dak- en gevelbekleding - Golfplaat
Bindmiddel van asbestmateriaal	Cement
Gebondenheid op basis van bindmiddel	Hecht
Hoeveelheid (oppervlakte - aantal)	<ul style="list-style-type: none">• 15,00 m² - 1 stuk
Totale oppervlakte	15,00 m ²
Eenvoudig bereikbaar	Ja
Bevestigingswijze	<ul style="list-style-type: none">• Geschroefd
Identificatiemethode	Vaststelling zonder monstername
Destructieve handeling voor identificatie	Nee

- Zorg voor een veilig beheer. Vermijd het beschadigen van het asbestmateriaal. Controleer de toestand jaarlijks op wijzigingen.
- Scherm in afwachting van verwijdering het asbestmateriaal af van luchtstromingen en verstoring: bijvoorbeeld door het te verpakken, te fixeren, af te dekken, signalisatie - afbakening aan te brengen, ...
- Verwijder dit asbestmateriaal zo snel mogelijk. Volg de toestand goed op.

- Eenvoudige handelingen: mag via doe-het-zelf of door werknemer(s) met opleidingsattest eenvoudige handelingen
Volgens de richtlijnen in de Codex Welzijn op het Werk, boek VI titel 3 asbest, mag hechtgebonden asbest die beschadigd is of waarbij er vrije vezels zichtbaar zijn en die verwerkt is in een buitentoepassing via de methode van eenvoudige handelingen verwijderd worden, indien er geen derden aanwezig zijn en voor zover de verwijdering geen aanleiding geeft tot een wijziging van de toestand.

Deze toepassing kan eventueel via doe-het-zelf verwijderd worden mits u de nodige voorzorgsmaatregelen in acht neemt ter bescherming van mens en milieu; meer info rond deze voorzorgsmaatregelen vindt u in de

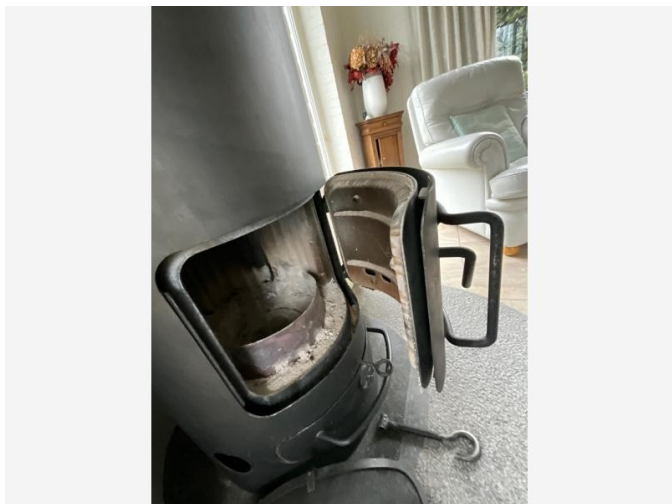
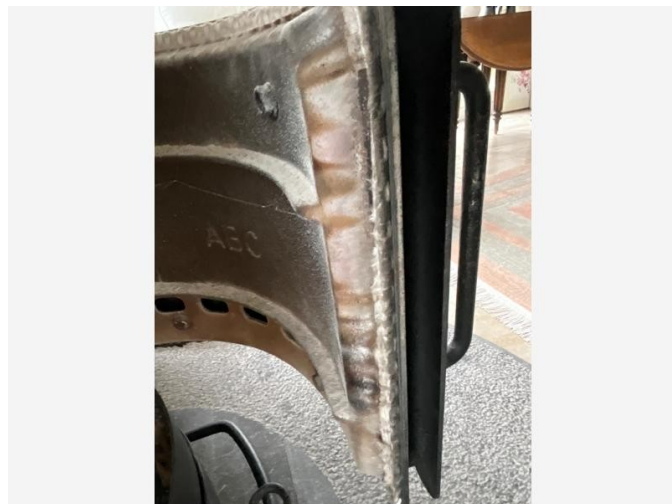
Het asbestmateriaal valt onder de mijlpaal van 2034.

Dringend verwijderen

Eindbeoordeling materiaalrisico	Hoog materiaalrisico en/of hoge kans op vezelvrijgave
---------------------------------	---

Gebondenheid	Categorie 3: niet-hechtgebonden met weinig of geen matrix
Asbestsoort (vezeltype)	Alleen chrysotiel
Asbestconcentratie	Hoog ($\geq 50\%$)
Afschermingsgraad van het gehele materiaal	Geheel of deels (ook) vrij aan binnenluchtstromen
Toestand van het materiaal	Licht beschadigd, licht verweerd. Intact calciumsilicaatmateriaal of categorie III 'gebondenheid'

Beschrijving	Koord haard
Omgeving	Grenst aan binnen- en buitenlucht
Primaire drager	Ruimteverwarming
Asbestmateriaal	Koord, lint, band, strip
Bindmiddel van asbestmateriaal	Weinig of geen bindmiddel (textiel, bevloeking, ...)
Gebondenheid op basis van bindmiddel	Niet-hechtgebonden
Hoeveelheid (lengte - omtrek - aantal)	<ul style="list-style-type: none">• 1,00 m - 1,00 cm - 1 stuk
Totale oppervlakte	0,01 m ²
Eenvoudig bereikbaar	Ja
Bevestigingswijze	<ul style="list-style-type: none">• Geklemd
Identificatiemethode	Vaststelling zonder monsternamen
Destructieve handeling voor identificatie	Nee

- Zorg voor een veilig beheer. Vermijd het beschadigen van het asbestmateriaal. Controleer de toestand jaarlijks op wijzigingen.
- Scherm in afwachting van verwijdering het asbestmateriaal af van luchtstromingen en verstoring: bijvoorbeeld door het te verpakken, te fixeren, af te dekken, signalisatie - afbakening aan te brengen, ...
- Verwijder dit asbestmateriaal zo snel mogelijk. Volg de toestand goed op.

- Eenvoudige handelingen: mag via doe-het-zelf of door werknemer(s) met opleidingsattest eenvoudige handelingen
Volgens de richtlijnen in de Codex Welzijn op het Werk, Boek VI titel 3 asbest, mogen asbesthoudende koorden en geweven materialen verwijderd worden via de methode van eenvoudige handelingen.

Gezien het risico op vrijstelling van asbestvezels bij de verwijderingswerken, adviseren wij de werken te laten uitvoeren door een aannemer/medewerker die hiertoe de nodig opleiding heeft gevolgd, en niet via

doe-het-zelf.

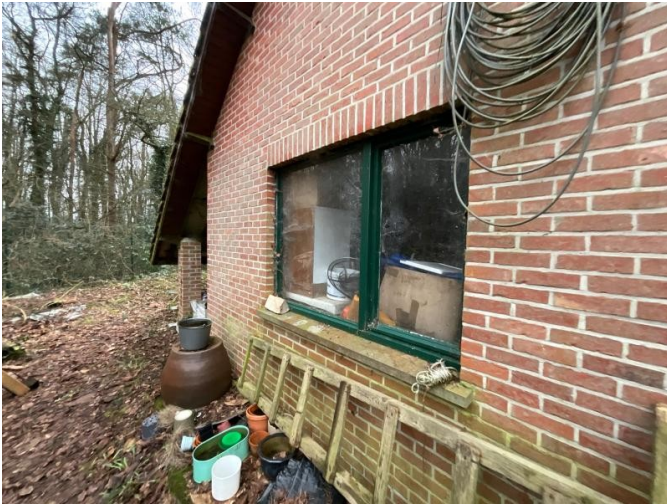
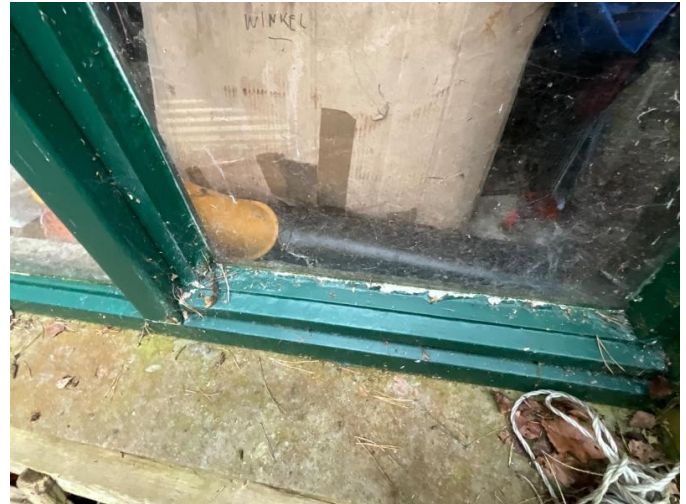
Het asbestmateriaal valt onder de mijlpaal van 2040.

Verwijderen

Eindbeoordeling materiaalrisico	Verhoogd materiaalrisico en/of verhoogde kans op vezelvrijgave
---------------------------------	--

Gebondenheid	Categorie 1: hechtgebonden in oorsprong
Asbestsoort (vezeltype)	Amfibool aanwezig, uitgezonderd crocidoliet
Asbestconcentratie	Laag (< 50%)
Afschermingsgraad van het gehele materiaal	Geheel of deels vrij aan de buitenlucht
Toestand van het materiaal	Matig beschadigd, matig verweerd

Beschrijving	Mastiek ramen tuinhuis
Omgeving	Buiten
Primaire drager	Wandopening verticaal (raam, deur, ...)
Asbestmateriaal	In-situ afwerkingslagen - Pasta, stopverf, voegsel, stopsel, vulsel, mastiek, katten, ...
Bindmiddel van asbestmateriaal	Kitten, mastiek, pasta
Gebondenheid op basis van bindmiddel	Hecht
Hoeveelheid (gewicht - aantal)	<ul style="list-style-type: none">• 2,00 kg - 1 stuk
Totaal gewicht	2,00 kg
Eenvoudig bereikbaar	Ja
Bevestigingswijze	<ul style="list-style-type: none">• Verlijmd, ingegoten, versmeerd
Identificatiemethode	Vaststelling zonder monsternamen
Destructieve handeling voor identificatie	Nee

- Zorg voor een veilig beheer. Vermijd het beschadigen van het asbestmateriaal. Controleer de toestand jaarlijks op wijzigingen.
- Scherm in afwachting van verwijdering het asbestmateriaal af van luchtstromingen en verstoring: bijvoorbeeld door het te verpakken, te fixeren, af te dekken, signalisatie - afbakening aan te brengen, ...
- Verwijder dit asbestmateriaal zo snel mogelijk. Volg de toestand goed op.

- Eenvoudige handelingen: mag via doe-het-zelf of door werknemer(s) met opleidingsattest eenvoudige handelingen
Volgens de richtlijnen in de Codex Welzijn op het Werk, boek VI titel 3 asbest, mag hechtgebonden asbest die beschadigd is of waarbij er vrije vezels zichtbaar zijn en die verwerkt is in een buitentoepassing via de methode van eenvoudige handelingen verwijderd worden, indien er geen derden aanwezig zijn en voor zover de verwijdering geen aanleiding geeft tot een wijziging van de toestand.

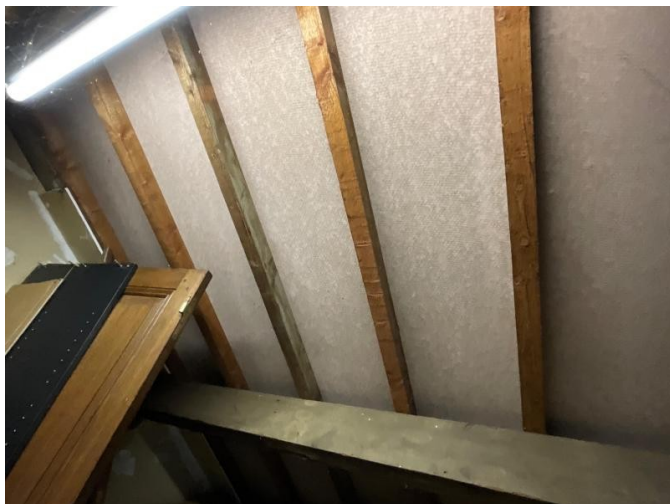
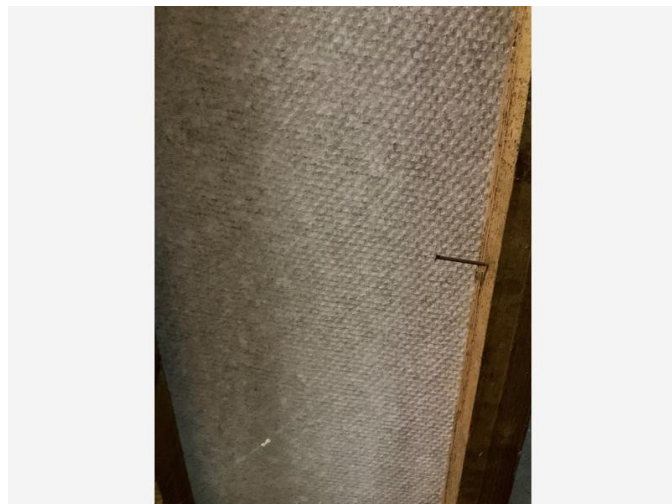
Het asbestmateriaal valt onder de mijlpaal van 2040.

Zorgvuldig beheren

Eindbeoordeling materiaalrisico	Laag materiaalrisico en/of verlaagde kans op vezelvrijgave
---------------------------------	--

Gebondenheid	Categorie 1: hechtgebonden in oorsprong
Asbestsoort (vezeltype)	Alleen chrysotiel
Asbestconcentratie	Laag (< 50%)
Afschermingsgraad van het gehele materiaal	Geheel of deels (ook) vrij aan de binnenlucht
Toestand van het materiaal	Licht beschadigd, licht verweerd. Intact calciumsilicaatmateriaal of categorie III 'gebondenheid'

#	Type	Referentie	Resultaat
4.1	Puntmonster	PM01	Chrysotiel

Beschrijving	Onderdak
Omgeving	Grenst aan binnen- en buitenlucht
Primaire drager	Schuin dak
Asbestmateriaal	Plaat, paneel, tablet - Type Menuiserite
Bindmiddel van asbestmateriaal	Cement
Gebondenheid op basis van bindmiddel	Hecht
Hoeveelheid (oppervlakte - dikte - aantal)	<ul style="list-style-type: none">• 250,00 m² - 0,50 cm - 1 stuk
Totaal volume	1,25 m ³
Eenvoudig bereikbaar	Nee <ul style="list-style-type: none">• Het asbestmateriaal is bedekt (uitgezonderd laag verf, coating, behang, kunststof, textiel) en het wegnemen van het bedekkende materiaal kan niet zonder het bedekkende materiaal te beschadigen.
Bevestigingswijze	<ul style="list-style-type: none">• Genageld, geniet
Identificatiemethode	Vaststelling met monstername
Destructieve handeling voor identificatie	Nee

- Zorg voor een veilig beheer. Vermijd het beschadigen van het asbestmateriaal. Controleer de toestand jaarlijks op wijzigingen.
- Scherm in afwachting van verwijdering het asbestmateriaal af van luchtstromingen en verstoring: bijvoorbeeld door het te verpakken, te fixeren, af te dekken, signalisatie - afbakening aan te brengen, ...

- Eenvoudige handelingen: mag via doe-het-zelf of door werknemer(s) met opleidingsattest eenvoudige handelingen
Volgens de richtlijnen in de Codex Welzijn op het Werk, Boek VI titel 3 asbest, mogen hechtgebonden asbesttoepassingen die niet beschadigd zijn of waarbij er geen vrije vezels zichtbaar zijn en waarbij verwijdering geen aanleiding geeft tot een wijziging van de toestand verwijderd worden via de methode van eenvoudige handelingen.

Gezien onderdakplaten vaak genageld zijn en/of zich bevinden tussen gebinte en dakbedekking, is deze methode enkel geschikt indien het onderdak samen met de dakbedekking verwijderd wordt, zodat de onderdakplaten kunnen verwijderd worden zonder deze te beschadigen. v

Gezien het risico op vrijstelling van asbestvezels bij de verwijderingswerken, adviseren wij de werken te

laten uitvoeren door een aannemer/medewerker die hiertoe de nodig opleiding heeft gevolgd, en niet via doe-het-zelf.

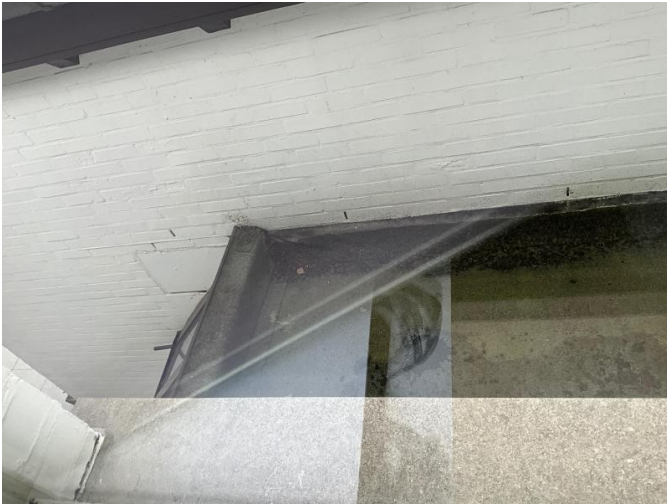
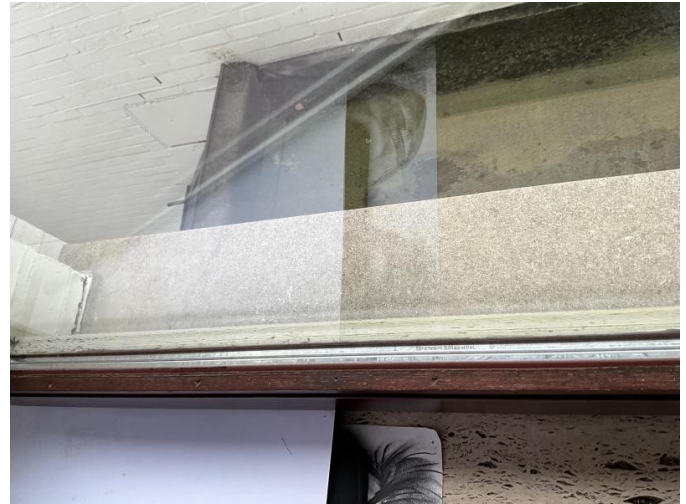
Het asbestmateriaal valt onder de mijlpaal van 2040.

Zorgvuldig beheren

Eindbeoordeling materiaalrisico	Laag materiaalrisico en/of verlaagde kans op vezelvrijgave
---------------------------------	--

Gebondenheid	Categorie 1: hechtgebonden in oorsprong
Asbestsoort (vezeltype)	Alleen chrysotiel
Asbestconcentratie	Laag (< 50%)
Afschermingsgraad van het gehele materiaal	Geheel of deels vrij aan de buitenlucht
Toestand van het materiaal	Licht beschadigd, licht verweerd. Intact calciumsilicaatmateriaal of categorie III 'gebondenheid'

Beschrijving	Roofing
Omgeving	Buiten
Primaire drager	Plat dak
Asbestmateriaal	Dak- en gevelbekleding - Roofing
Bindmiddel van asbestmateriaal	Bitumen (roofing, teer, asfalt)
Gebondenheid op basis van bindmiddel	Hecht
Hoeveelheid (oppervlakte - aantal)	• 3,00 m ² - 1 stuk
Totale oppervlakte	3,00 m ²
Eenvoudig bereikbaar	Ja
Bevestigingswijze	• Verlijmd, ingegoten, versmeerd
Identificatiemethode	Vaststelling zonder monstername Motivatie: Groot risico op structurele gevolgschade (lekschade, werking installatie,...)
Destructieve handeling voor identificatie	Nee

- Zorg voor een veilig beheer. Vermijd het beschadigen van het asbestmateriaal. Controleer de toestand jaarlijks op wijzigingen.
- Scherm in afwachting van verwijdering het asbestmateriaal af van luchtstromingen en verstoring: bijvoorbeeld door het te verpakken, te fixeren, af te dekken, signalisatie - afbakening aan te brengen, ...

- Eenvoudige handelingen: mag via doe-het-zelf of door werknemer(s) met opleidingsattest eenvoudige handelingen
Volgens de richtlijnen in de Codex Welzijn op het Werk, boek VI titel 3 asbest, mag hechtgebonden asbest die beschadigd is of waarbij er vrije vezels zichtbaar zijn en die verwerkt is in een buitentoepassing via de methode van eenvoudige handelingen verwijderd worden, indien er geen derden aanwezig zijn en voor zover de verwijdering geen aanleiding geeft tot een wijziging van de toestand.

Gezien het risico op vrijstelling van asbestvezels bij de verwijderingswerken, adviseren wij de werken te laten uitvoeren door een aannemer/medewerker die hiertoe de nodig opleiding heeft gevolgd, en niet via doe-het-zelf.

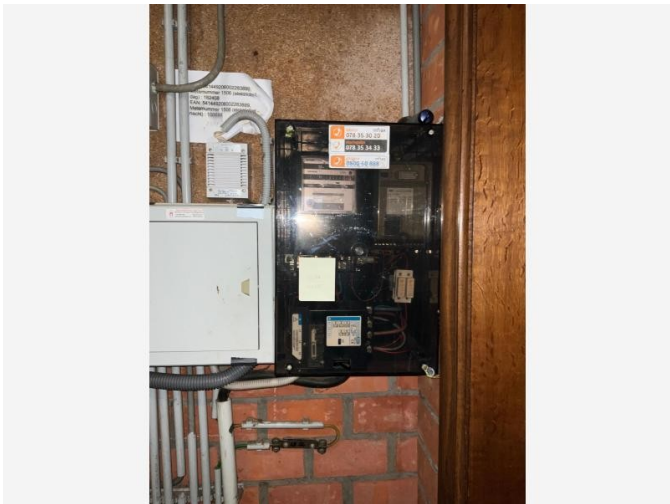
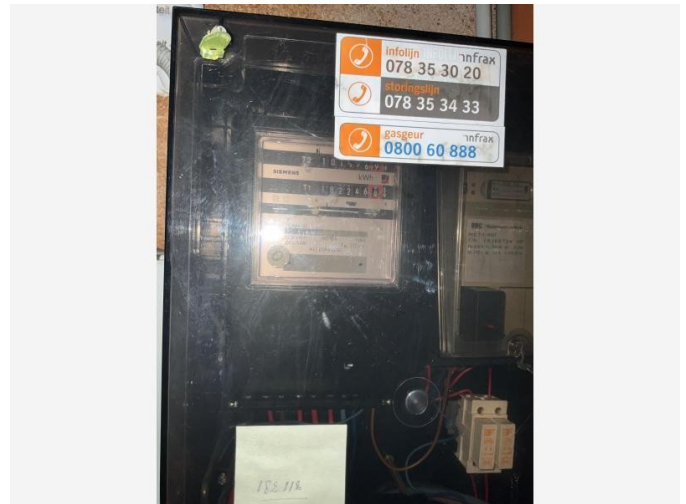
Het asbestmateriaal valt onder de mijlpaal van 2040.

Zorgvuldig beheren

Eindbeoordeling materiaalrisico	Zeer laag materiaalrisico en/of zeer lage kans op vezelvrijgave
---------------------------------	---

Gebondenheid	Categorie 1: hechtgebonden in oorsprong
Asbestsoort (vezeltype)	Crocidoliet aanwezig
Asbestconcentratie	Laag (< 50%)
Afschermingsgraad van het gehele materiaal	Stootvaste afscherming of omkasting
Toestand van het materiaal	Licht beschadigd, licht verweerd. Intact calciumsilicaatmateriaal of categorie III 'gebondenheid'

Beschrijving	Bakeliet meter
Omgeving	Binnen
Primaire drager	Communicatie en elektrische infrastructuur en uitrusting
Asbestmateriaal	Plaat, paneel, tablet - Type Bakeliet
Bindmiddel van asbestmateriaal	Kunststof of -hars
Gebondenheid op basis van bindmiddel	Hecht
Hoeveelheid (oppervlakte - dikte - aantal)	<ul style="list-style-type: none">• 0,50 m² - 0,50 cm - 1 stuk
Totaal volume	0,003 m ³
Eenvoudig bereikbaar	Ja
Bevestigingswijze	<ul style="list-style-type: none">• Geschroefd
Identificatiemethode	Vaststelling zonder monstername
Destructieve handeling voor identificatie	Nee

- Zorg voor een veilig beheer. Vermijd het beschadigen van het asbestmateriaal. Controleer de toestand jaarlijks op wijzigingen.

- Eenvoudige handelingen: mag via doe-het-zelf of door werknemer(s) met opleidingsattest eenvoudige handelingen
Deze is eigendom van fluvius, ze dienen deze te vervangen.

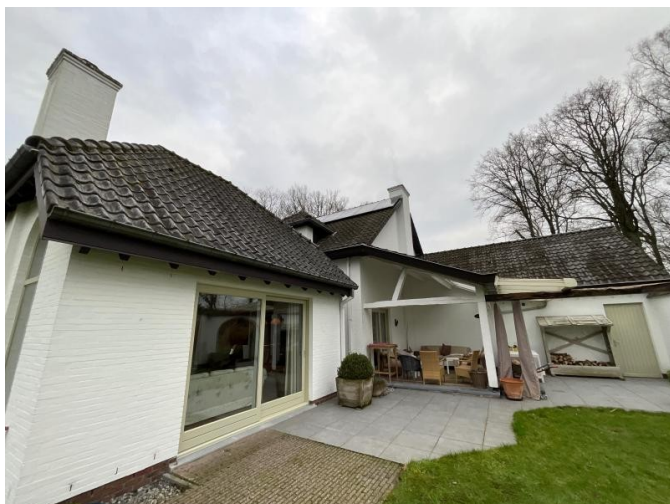
Situeringfoto

Tijdelijke beperking

Reden: Het te onderzoeken materiaal situeert zich hoger dan 3,50 m te rekenen vanaf een veilige ondergrond

Uitleg van de asbestdeskundige: Schouwen bevatten mogelijks aan de binnenzijde asbesthoudend materiaal. De schouwen van de woning zijn vast te stellen maar het is niet waarneembaar of er aan de binnenzijde asbestverdacht materiaal aanwezig is. Bij destructief onderzoek dient dit nader onderzocht te worden.

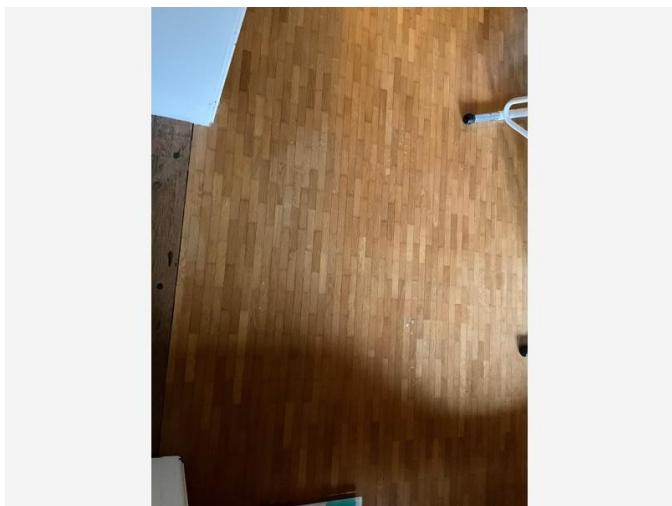
Vrije foto

Lijmen die gebruikt zijn voor het verlijmen van houten vloeren kunnen asbest bevatten. Deze was niet vast te stellen.

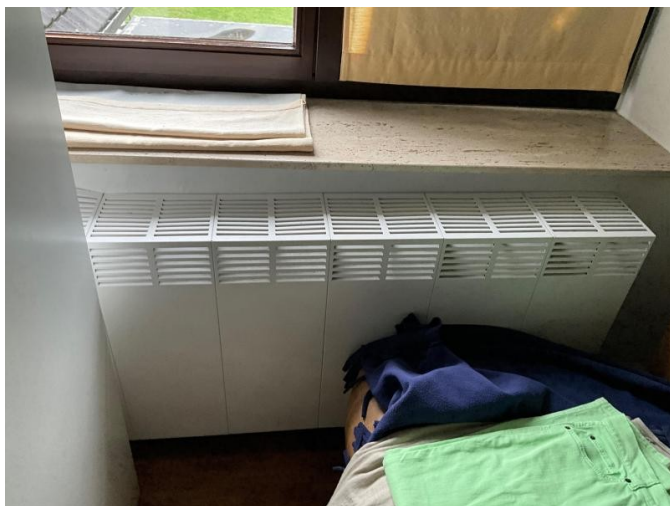
Vrije foto

Oude verwarmingselementen kunnen mogelijk asbesthoudend materiaal bevatten.

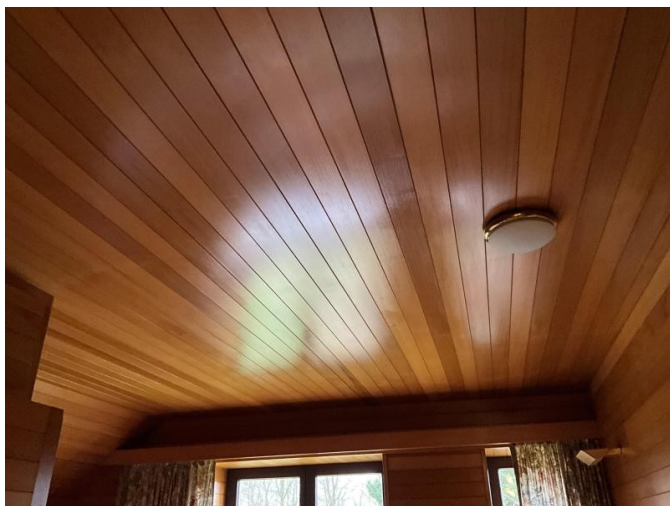
Vrije foto

Geen inspectie mogelijk achter valse plafonds. Bij grote renovatiewerken is het aan te raden extra controle uit te voeren.

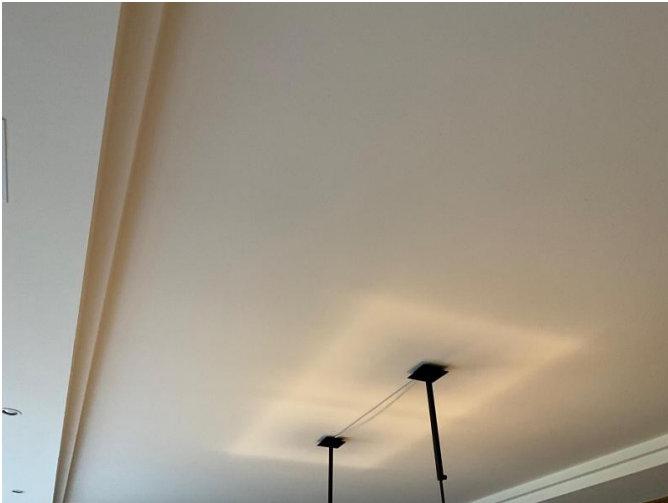
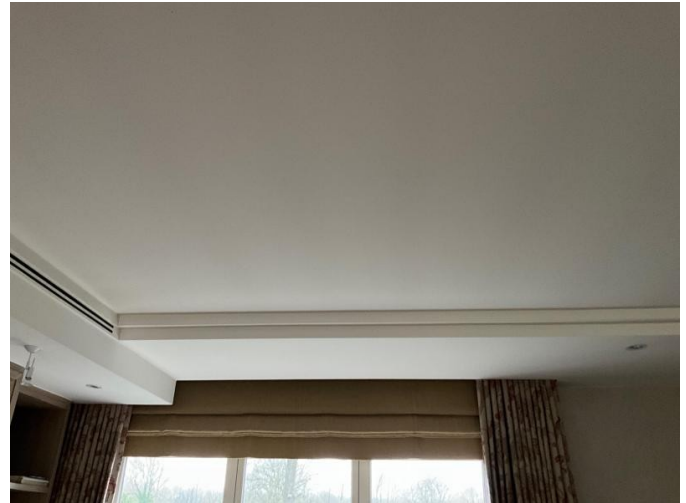
Geen asbest

#	Type	Referentie	Resultaat
12.1	Mengmonster	MM02	Geen asbest

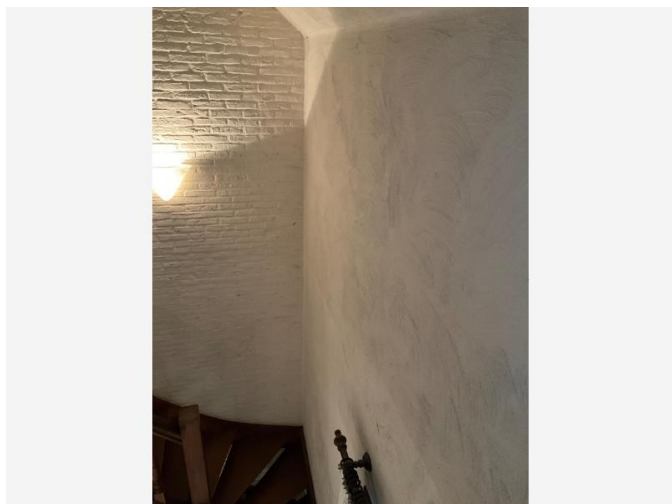
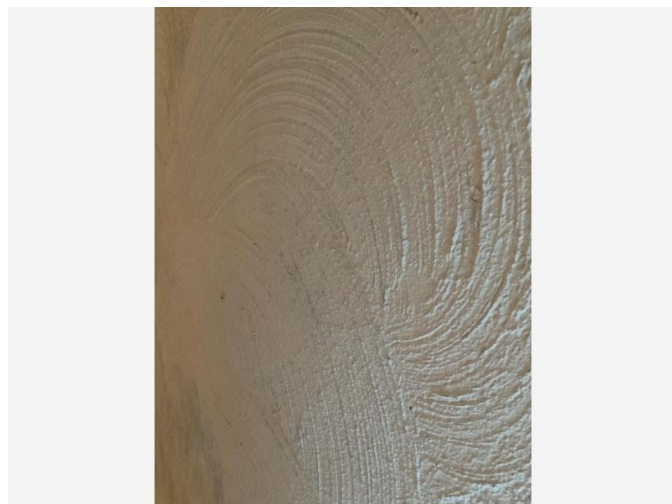
Geen asbest

#	Type	Referentie	Resultaat
13.1	Mengmonster	MM01	Geen asbest
