# Asbestinventarisatetest

Genutstraat 2/11, 3740 Bilzen-Hoeselt

Attestnummer : 20251107-000254.000

Uitgegeven op : 07.11.2025

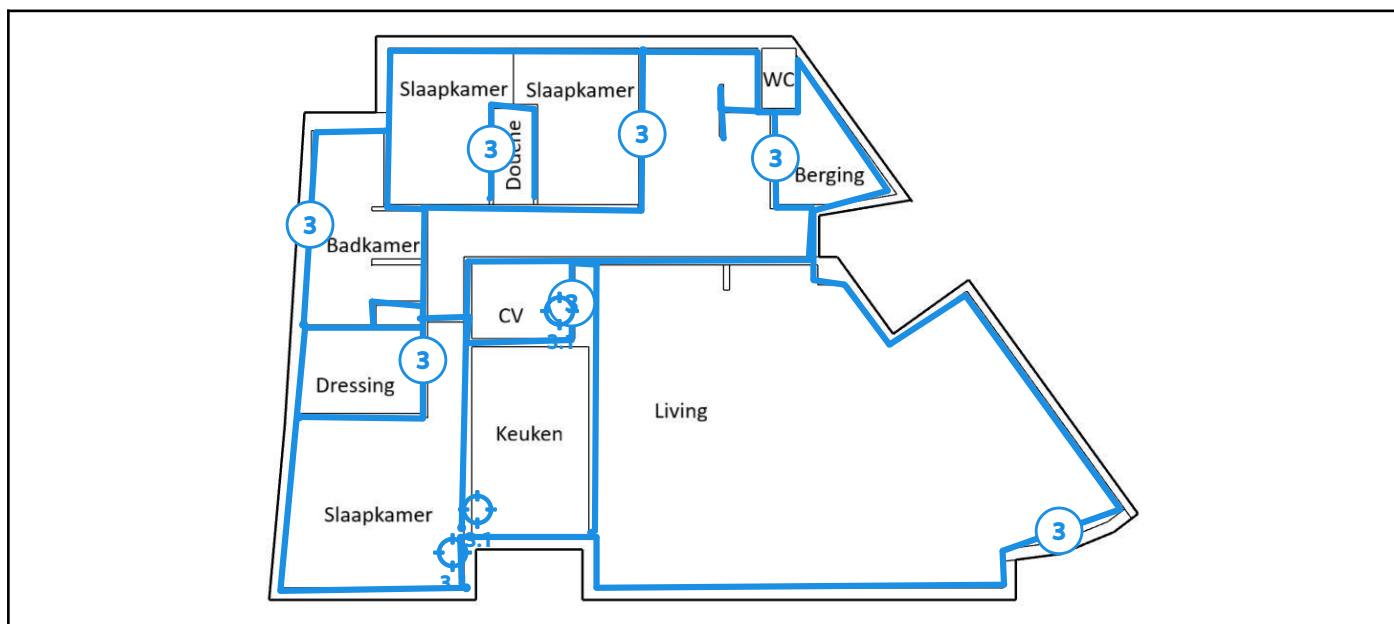
## Plan 1.1: 1e verdieping

Beschrijving	Type	Actie
3. Pleister wand	Geen asbest	-
3.1 Code: 2575 Pleisterwerk wand	Mengmonster	-

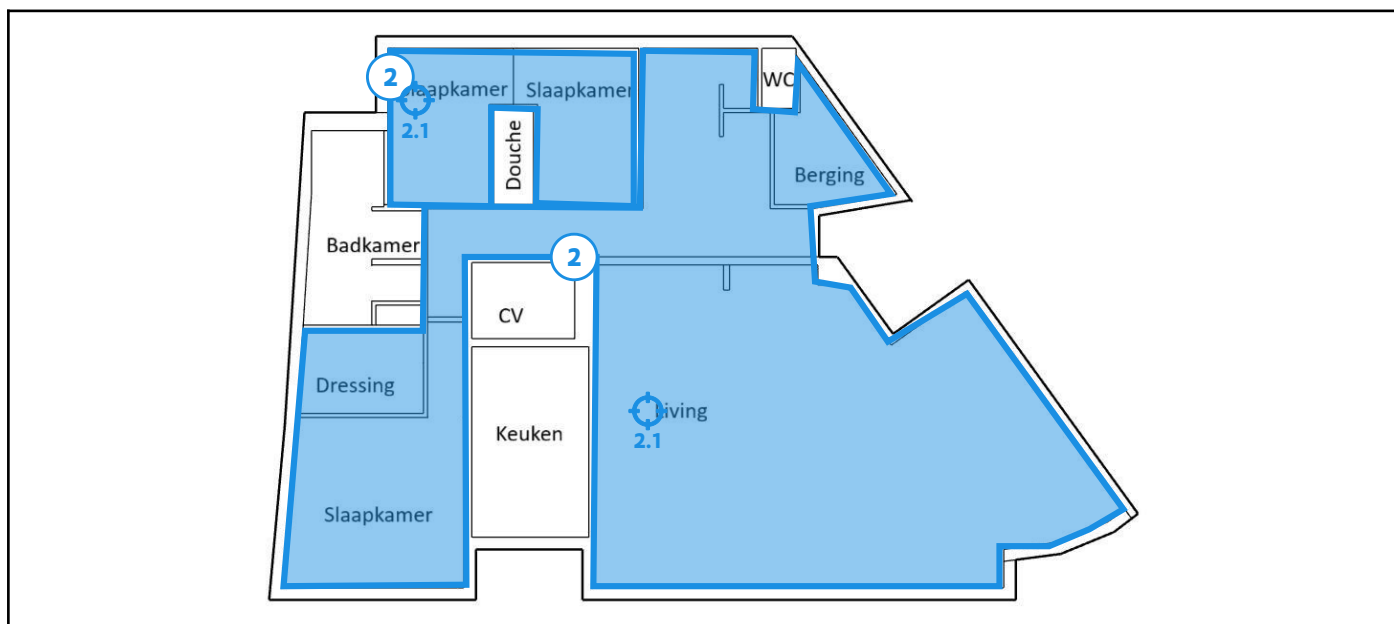
## Plan 1.2: 1e verdieping

Beschrijving	Type	Actie
2. Pleister plafond	Geen asbest	-
2.1 Code: 2575 Pleister plafond	Mengmonster	-

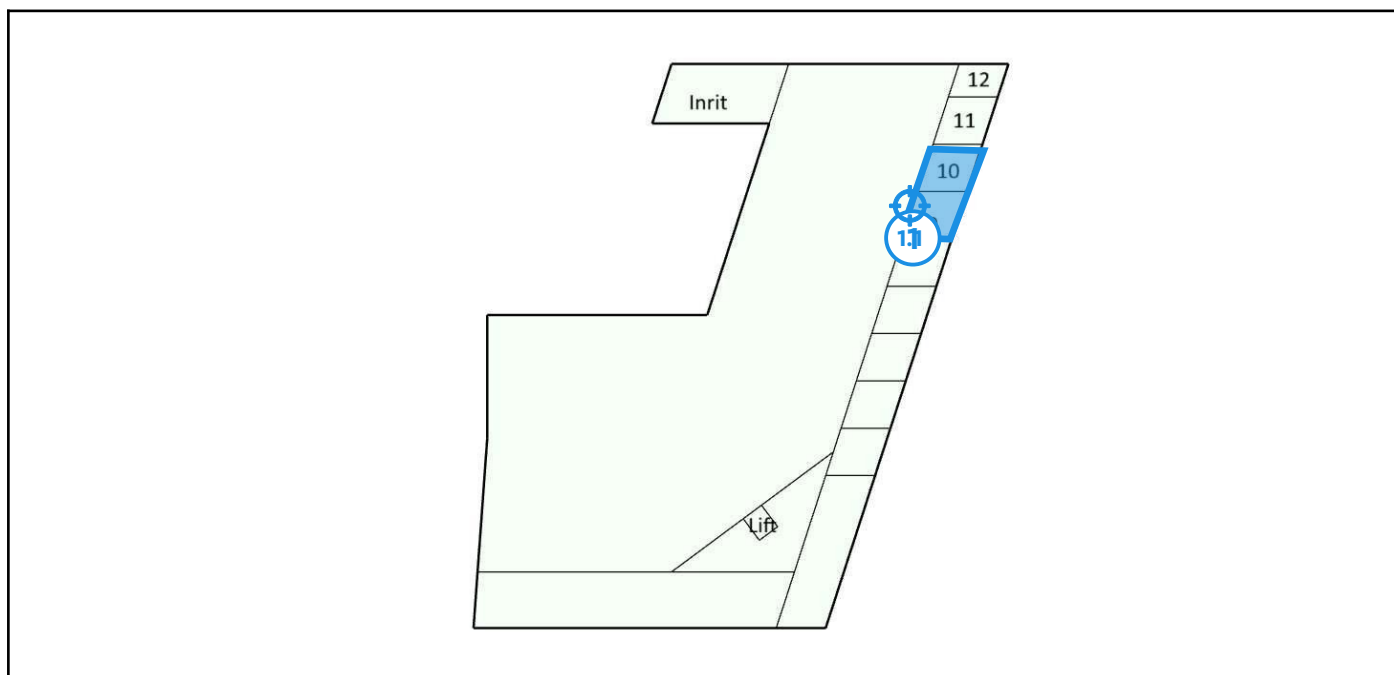
## Plan 1.3: Kelder

Beschrijving	Type	Actie
1. Vloerbekleding kelder	Geen asbest	-
1.1 Code: 2575 Vloerzeil kelder	Puntmonster	-

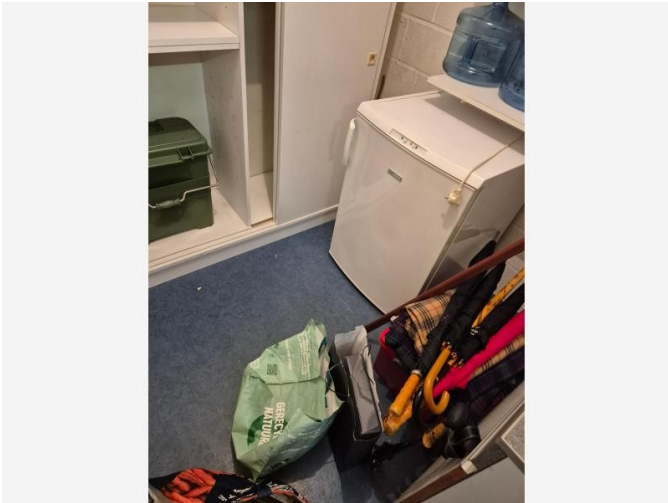
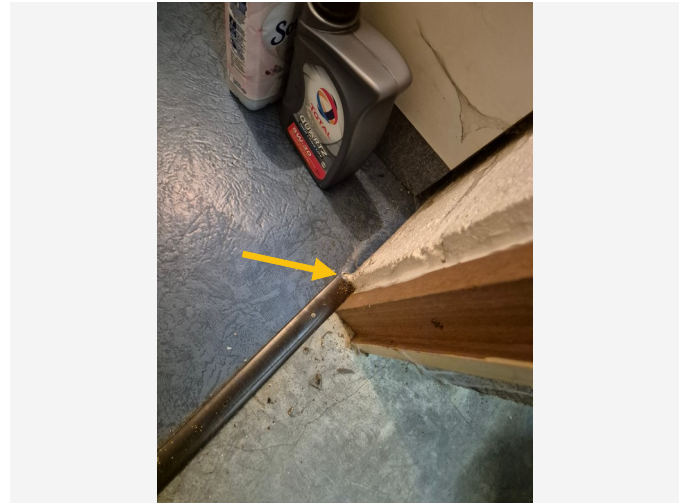
# Fiche 1: Vloerbekleding kelder

Geen asbest

#	Type	Referentie	Resultaat
1.1	Puntmonster	2575 Vloerzeil kelder	Geen asbest

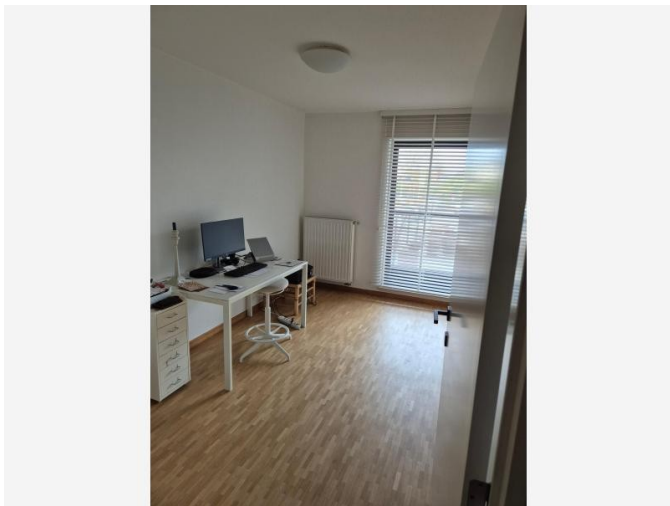
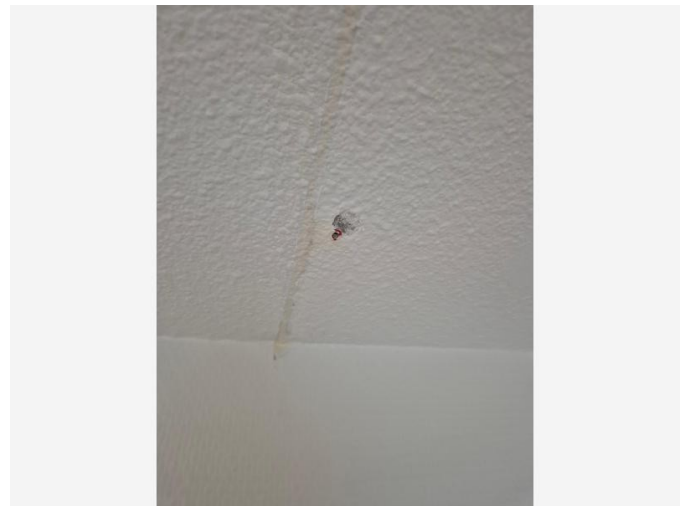
## Fiche 2: Pleister plafond

Geen asbest

#	Type	Referentie	Resultaat
2.1	Mengmonster	2575 Pleister plafond	Geen asbest

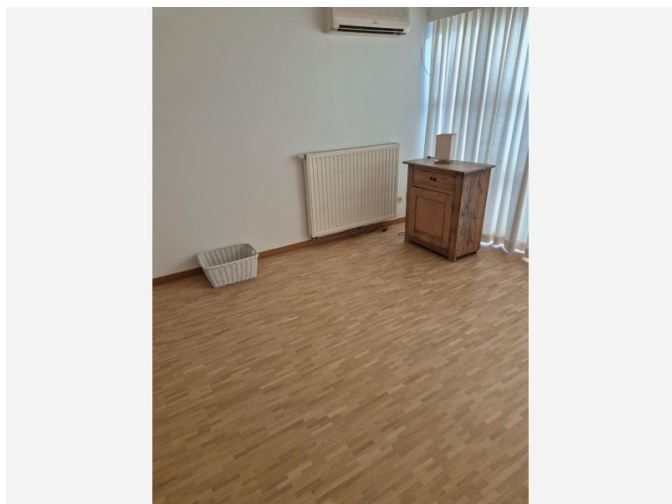
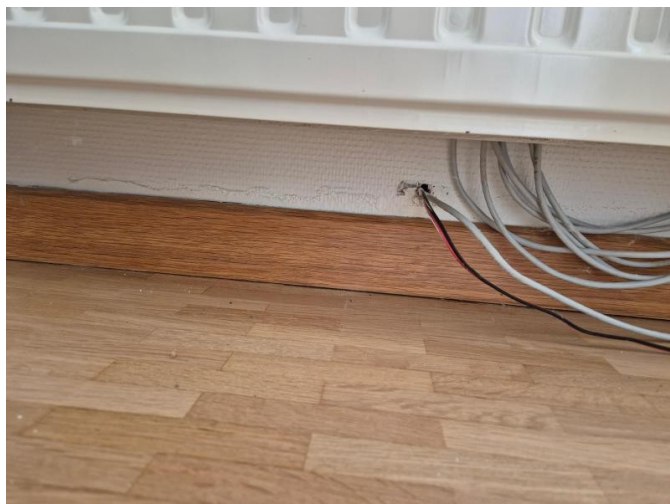
## Fiche 3: Pleister wand

Geen asbest

#	Type	Referentie	Resultaat
3.1	Mengmonster	2575 Pleisterwerk wand	Geen asbest
