# Asbestinventarisatetest

Mombeekdreef 18, 3500 Hasselt

Attestnummer : 20260515-000125.000

Uitgegeven op : 15.05.2026

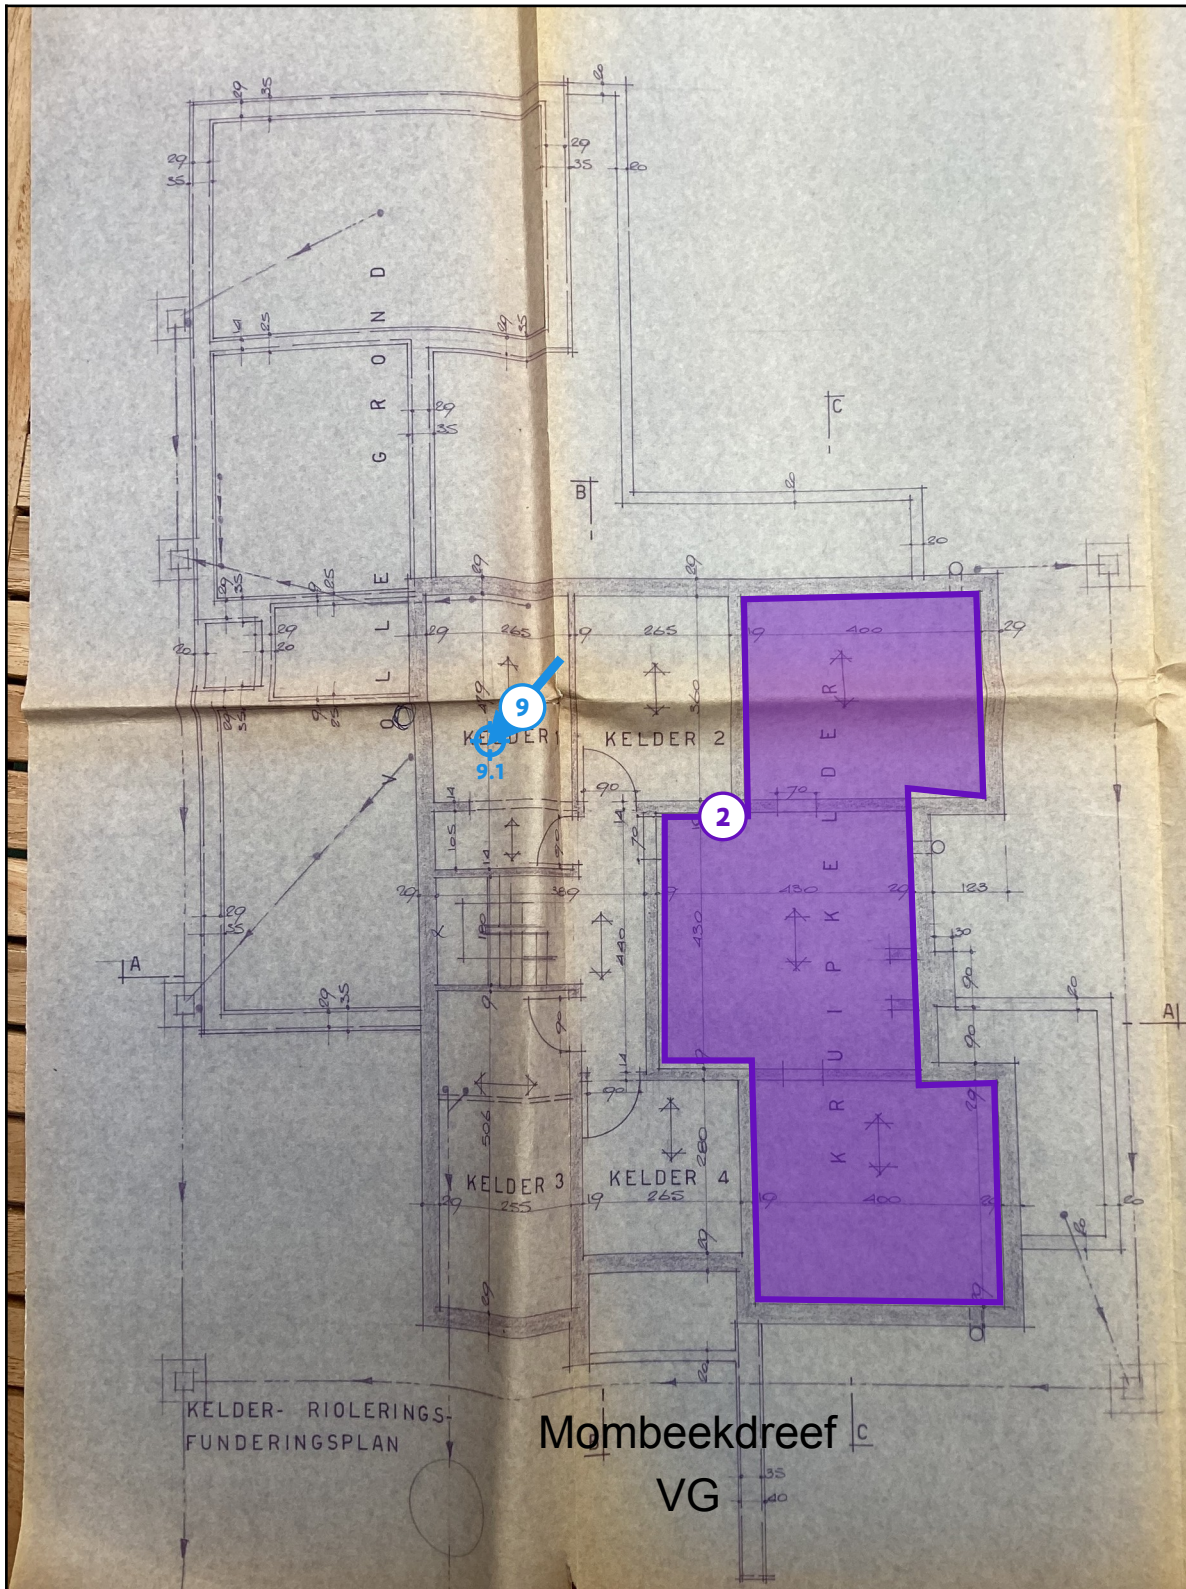
# Plan 1.3: Kelder

2. Kruipkelder	Beperking	-
9. Brander/CV-ketel - Dichtingsringen/pakkingen	Geen asbest	-
9.1 Code: M11	Puntmonster	-

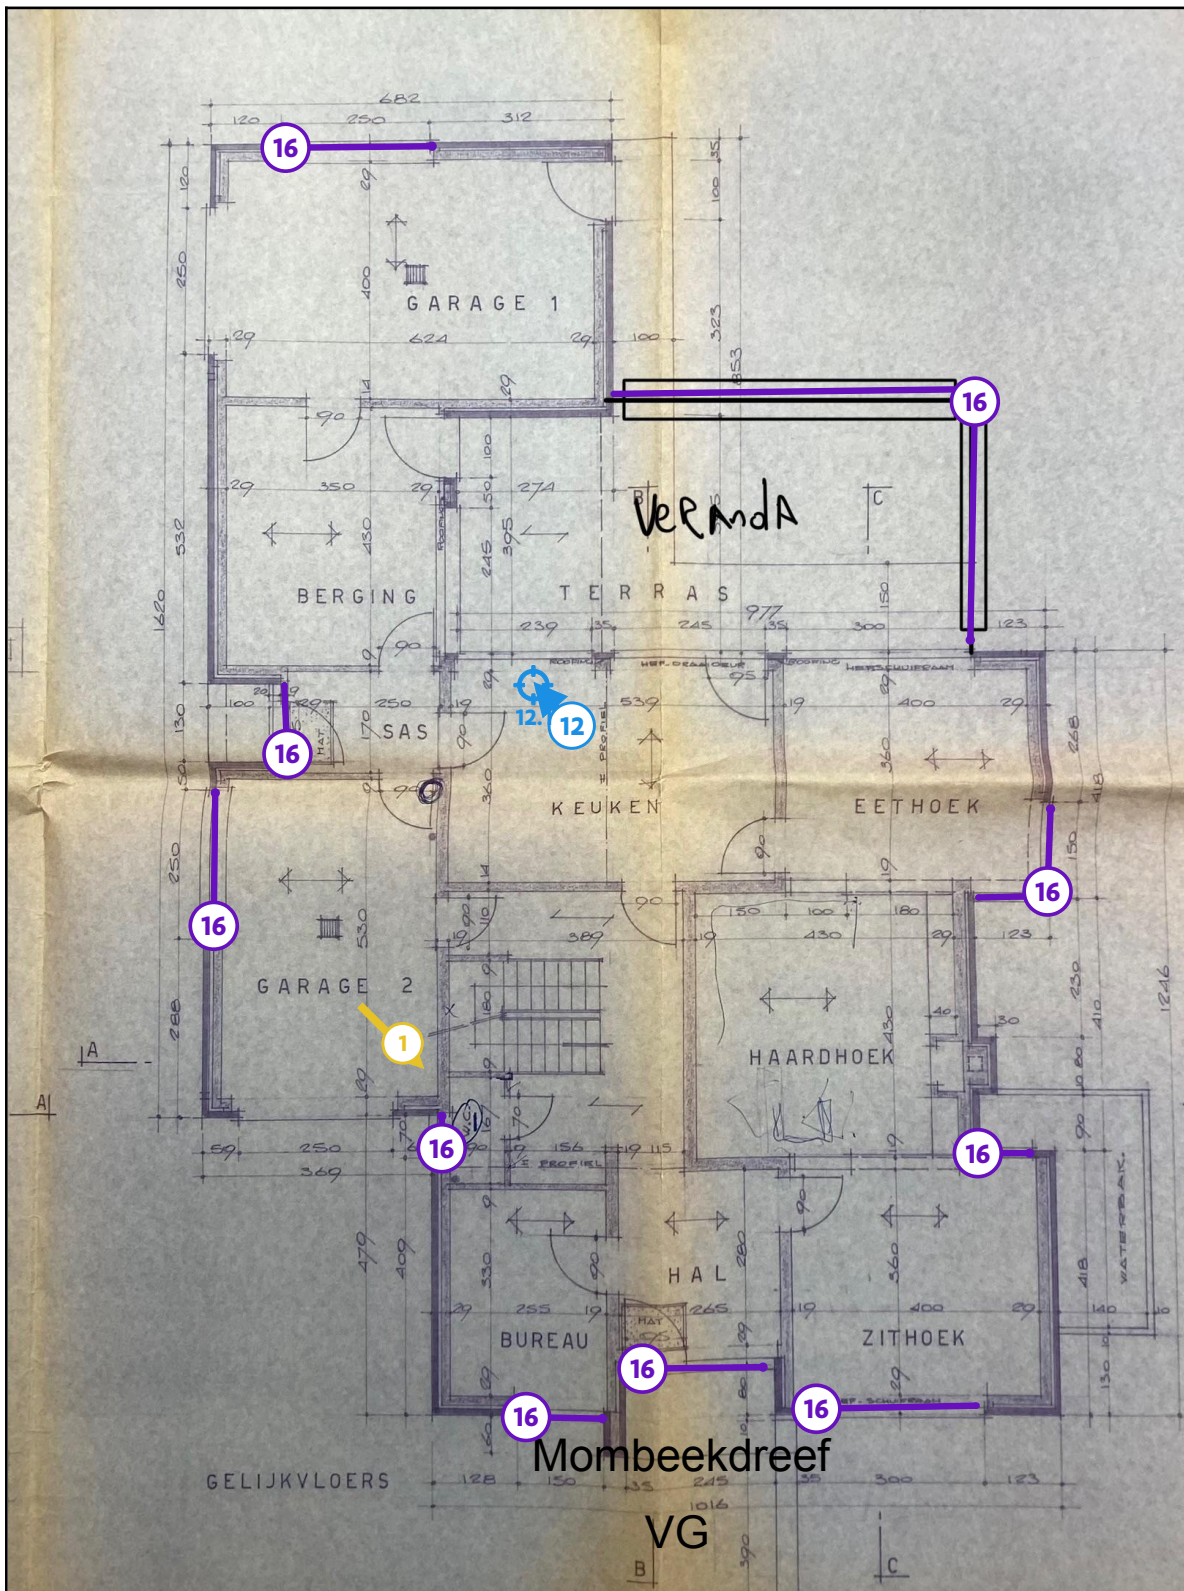
# Plan 1.7: Gelijkvloers

1. Bakeliet - Zekeringkast (Garage)	Asbestmateriaal	Zorgvuldig beheren
12. Ontdreuningsplaat/anti-dreunplaat onder spoelbak	Geen asbest	-
12.1 Code: M03	Puntmonster	-
16. Afdichtingsmateriaal (mastiek,kit,...) aan schrijnwerk - Niet verdacht	Overige ruimte of materiaal	-

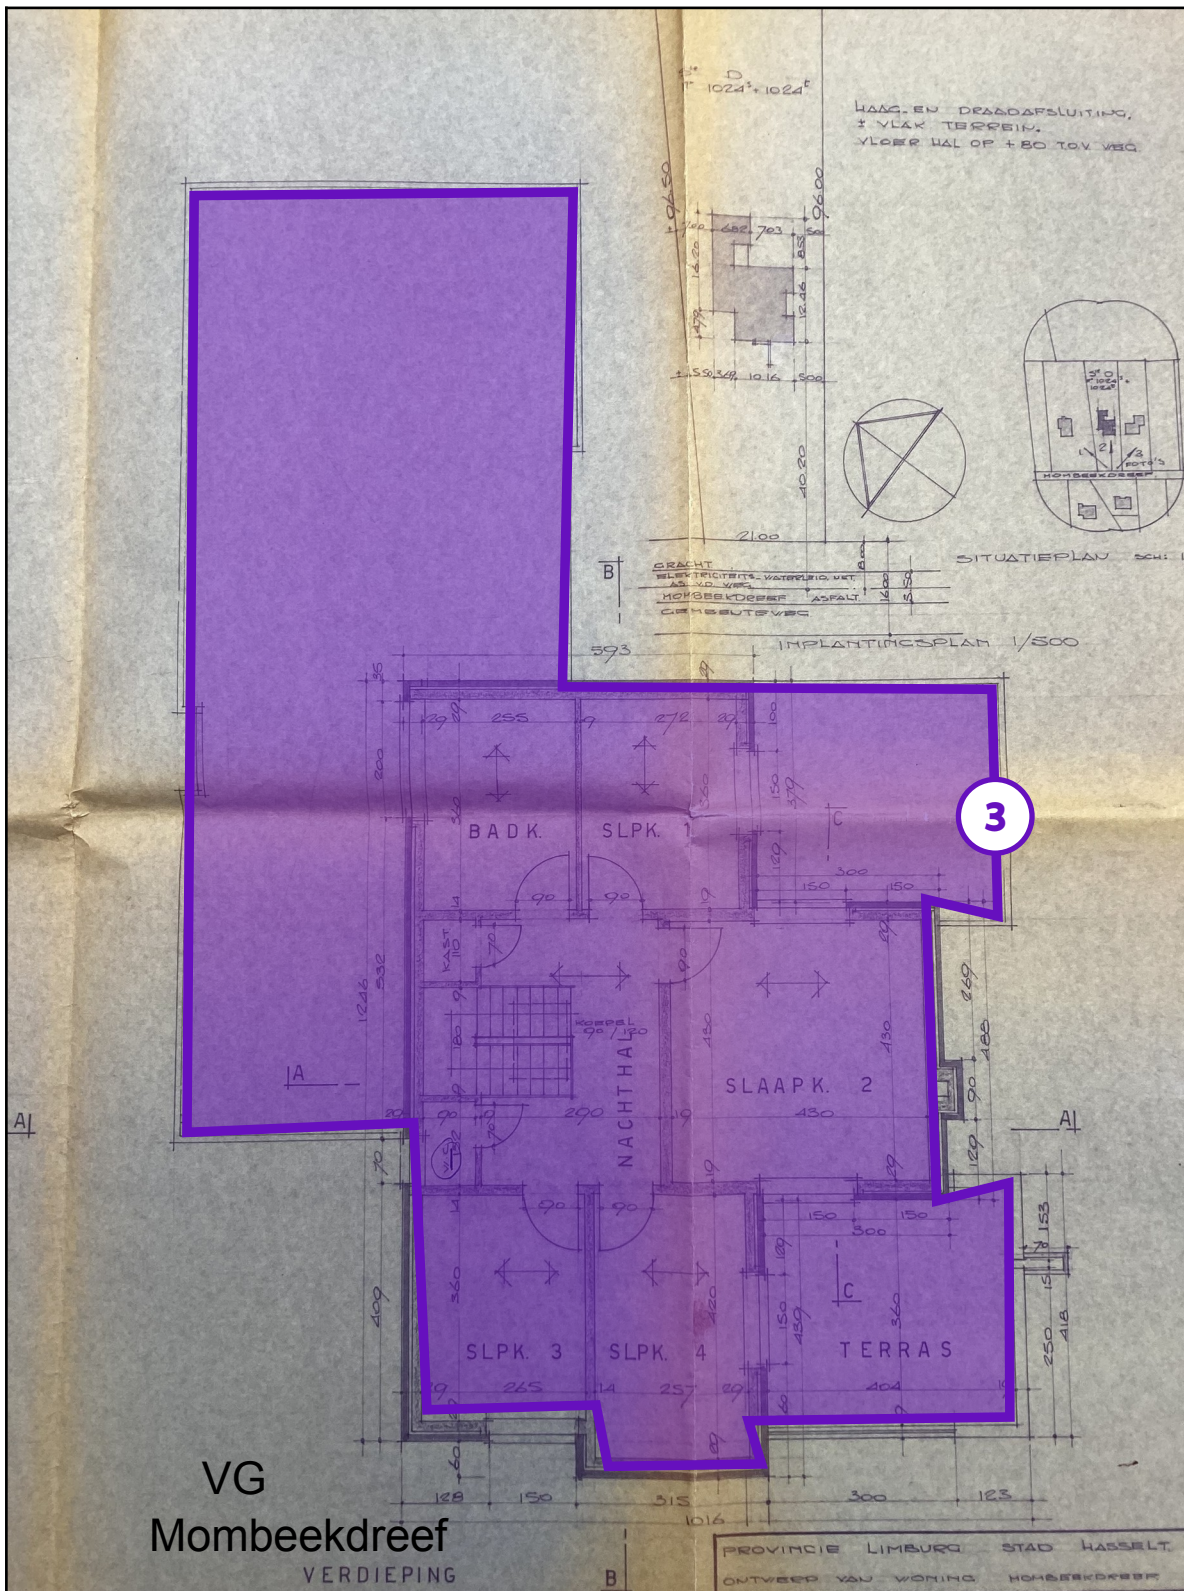
# Plan 1.11: 1ste verdieping

3. Onderdak - Niet waarneembaar (Volledig dak)	Beperking	-
--	-----------	---

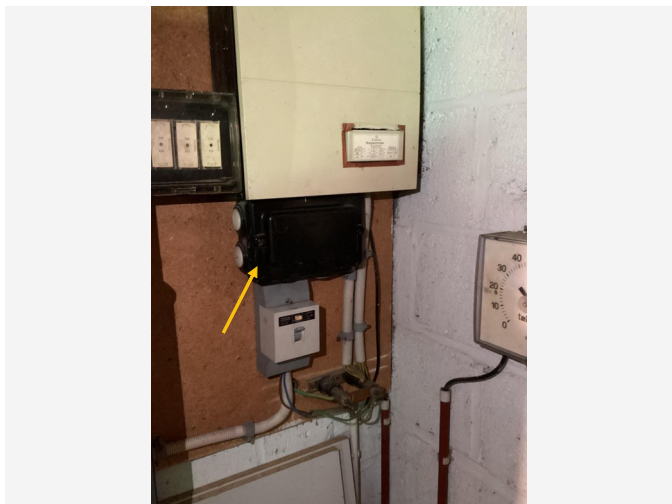
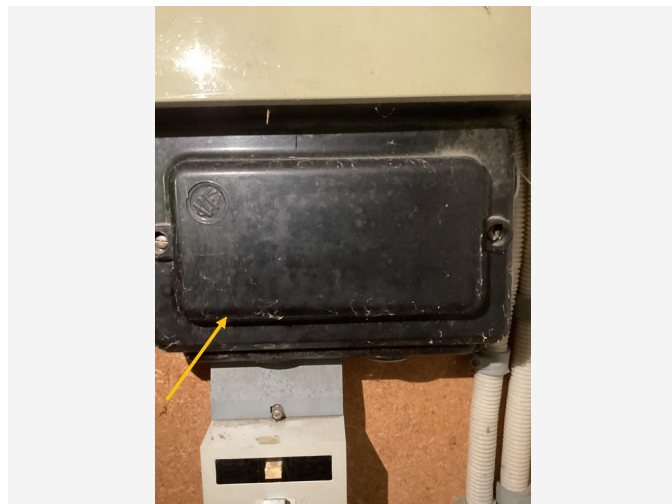
Het asbestmateriaal valt onder de mijlpaal van 2040.

Eindbeoordeling materiaalrisico	Laag materiaalrisico en/of verlaagde kans op vezelvrijgave
---------------------------------	--

<b>Gebondenheid</b>	Categorie 1: hechtgebonden in oorsprong
<b>Asbestsoort (vezeltype)</b>	Crocidoliet aanwezig
<b>Asbestconcentratie</b>	Laag (< 50%)
<b>Afschermingsgraad van het gehele materiaal</b>	Geheel of deels vrij aan de binnenlucht, maar geen contact met binnenluchtstromen
<b>Toestand van het materiaal</b>	Onbeschadigd, niet verweerd

Beschrijving	Bakeliet - Zekeringkast (Garage)
Omgeving	Binnen
Primaire drager	Communicatie en elektrische infrastructuur en uitrusting
Asbestmateriaal	Plaat, paneel, tablet - Type Bakeliet
Bindmiddel van asbestmateriaal	Kunststof of -hars
Gebondenheid op basis van bindmiddel	Hecht
Hoeveelheid (oppervlakte - dikte - aantal)	• 0,25 m <sup>2</sup> - 10,00 cm - 1 stuk
Totaal volume	0,025 m <sup>3</sup>
Eenvoudig bereikbaar	Ja
Bevestigingswijze	• Geschroefd
Identificatiemethode	De asbestdeskundige beoordeelt het materiaal als asbestverdacht en dus asbesthoudend, en dit zonder monstername.  Motivatie: De monstername brengt andere schade aan dan schade die inherent is aan de monstername.
Destructieve handeling voor identificatie	Nee
Opmerking	De meterkast hoort toe aan de nutsmaatschappij en dient door hen vervangen/verwijderd te worden.

- Zorg voor een veilig beheer. Vermijd het beschadigen van het asbestmateriaal. Controleer de toestand jaarlijks op wijzigingen.
- Voer bijkomende staalname(s) uit.

- Eenvoudige handelingen: mag via doe-het-zelf of door werknemer(s) met opleidingsattest eenvoudige handelingen  
Bij het uitvoeren van eenvoudige handelingen, zoals toegestaan via doe-het-zelfmethoden of door werknemers met een opleidingsattest, is het gebruik van de juiste persoonlijke beschermingsmiddelen (PBM's) verplicht om blootstelling aan asbestvezels te voorkomen. Wij adviseren echter om asbest te laten verwijderen door een werknemer met opleidingscertificaat. Maar het is ook toegestaan via de doe-het-zelfmethode, mits de juiste voorzorgsmaatregelen en PBM's in acht worden genomen. De te gebruiken PBM's zijn:
  - FFP3-mondmasker of halfgelaatsmasker met P3 filter
  - wegwerpoverall (Tyvek CATIII, type 5en 6)

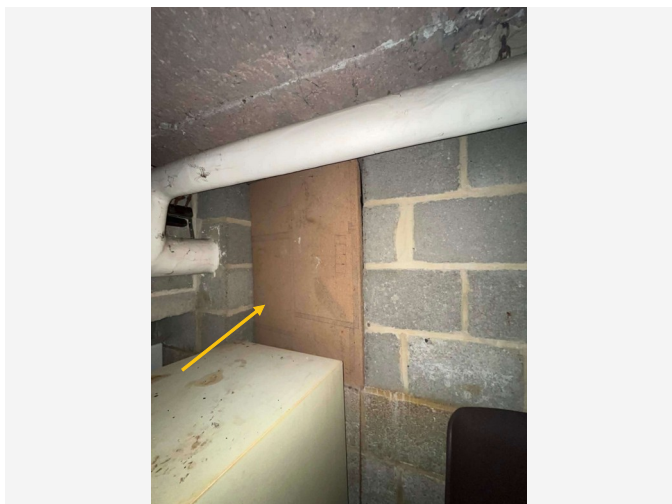
**Reden:** Het onderzoek kan niet uitgevoerd worden binnen de bepalingen van de Welzijnswet

**Uitleg van de asbestdeskundige:** De hoogte van de kruipruimte is lager dan 1,5 meter.

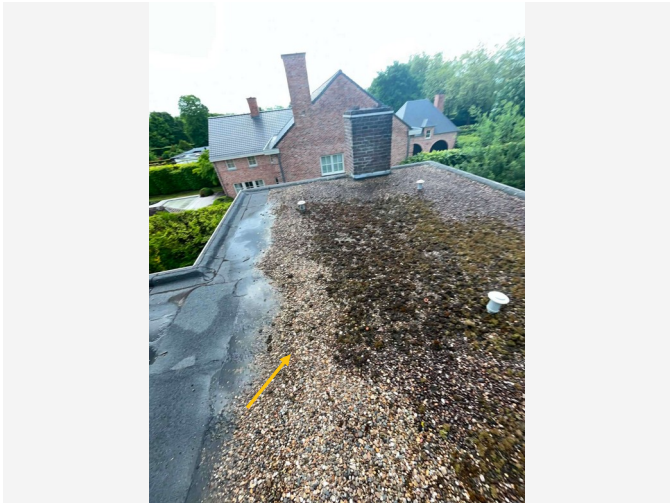
**Reden:** Niet waarneembaar

**Uitleg van de asbestdeskundige:** Aangezien het onderdak niet zichtbaar is langs de binnenkant en langs buiten afgewerkt is met roofing kan er geen adviesfiche opgesteld worden.

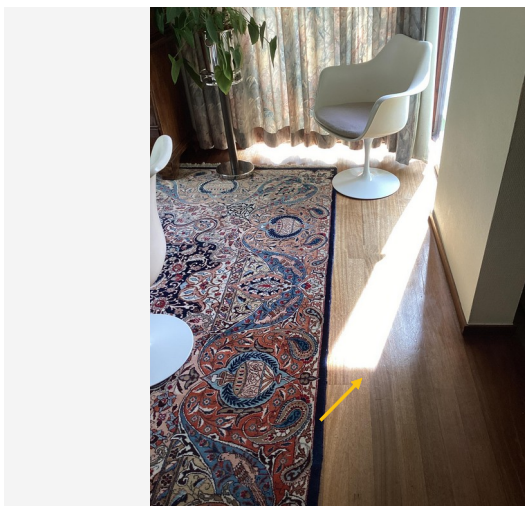
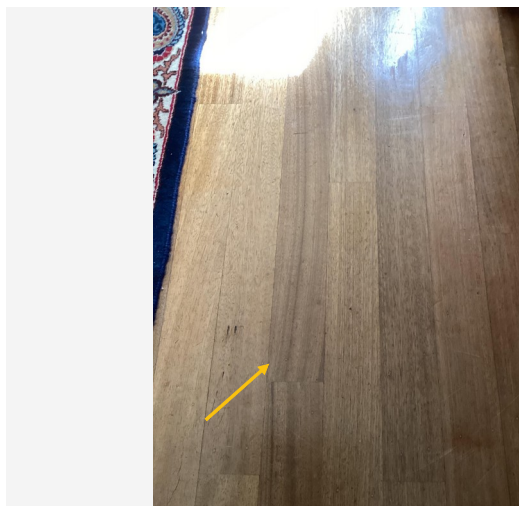
De aanwezige vloerbekleding is niet asbestverdacht. De onderliggende laag was echter niet inspecteerbaar zonder destructie tijdens de inspectie. Mogelijk is de onderliggende laag asbestverdacht.

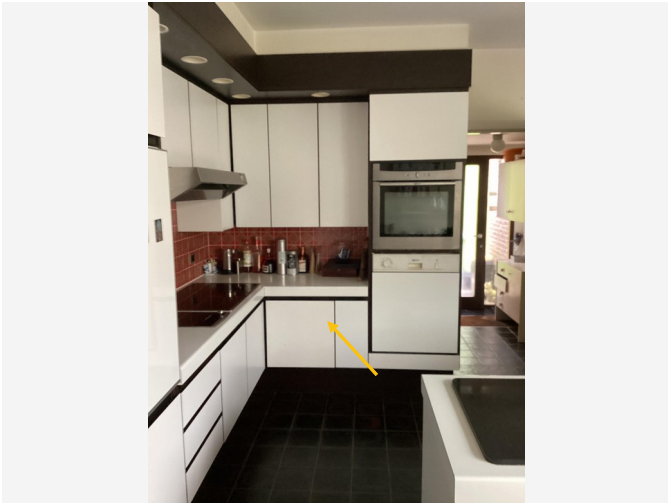
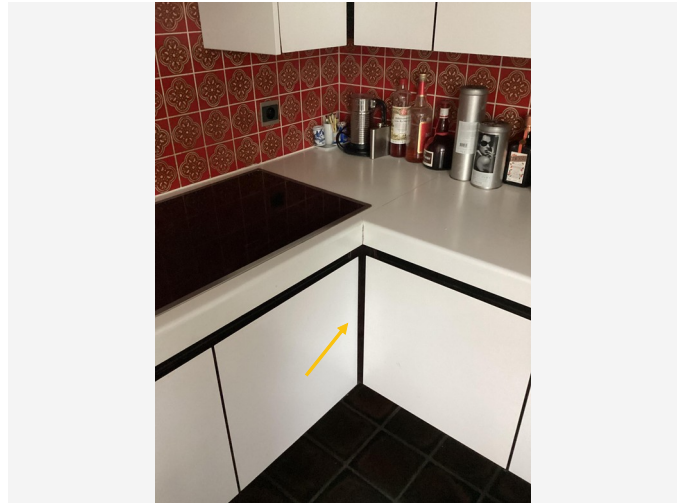
Er zijn inbouwkasten geplaatst. Zonder destructie is het niet mogelijk om na te gaan of er asbestverdachte materialen aanwezig zijn achter de inbouwkasten. De inbouwkasten zelf zijn niet asbestverdacht

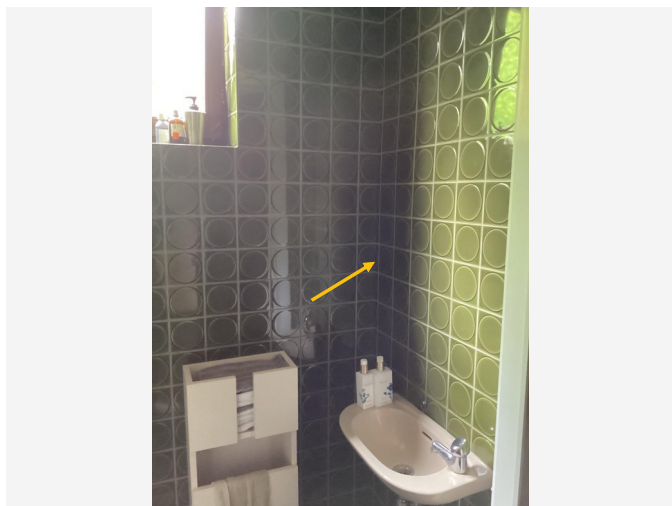
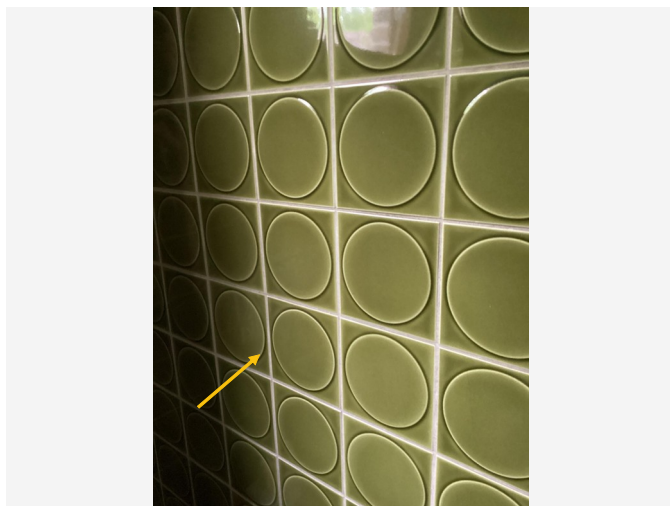
Op moment van de inspectie kon niet worden nagegaan of de tegellijm achter de muurtegels/plinten asbestverdacht is. Bij renovatie of verwijdering van de tegels dient het materiaal te worden geanalyseerd voor de werken van start gaan.
