# Asbestinventarisatetest

Luikersteenweg 171, 3500 Hasselt

Attestnummer : 20260811-000179.000

**Niet-asbestveilig**

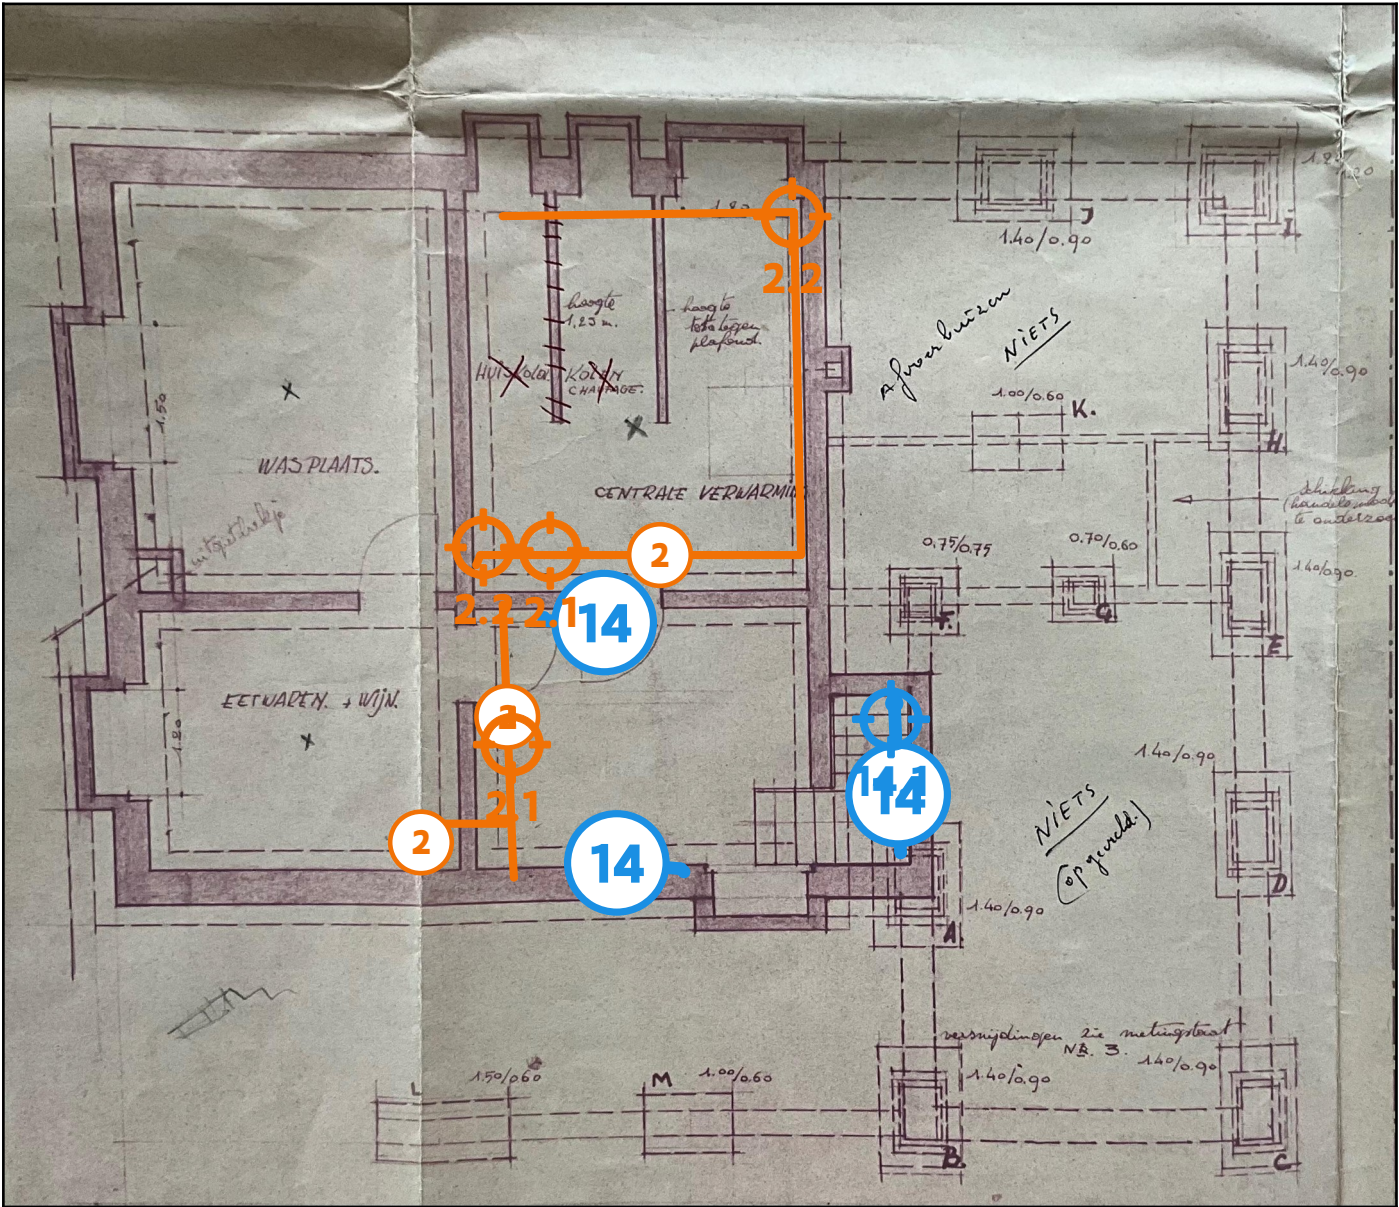
# Plan 1.1: Kelder

| Beschrijving | Type | Actie |
|---|---|---|
| 2. Leidingisolatie (gips) | Asbestmateriaal | Verwijderen |

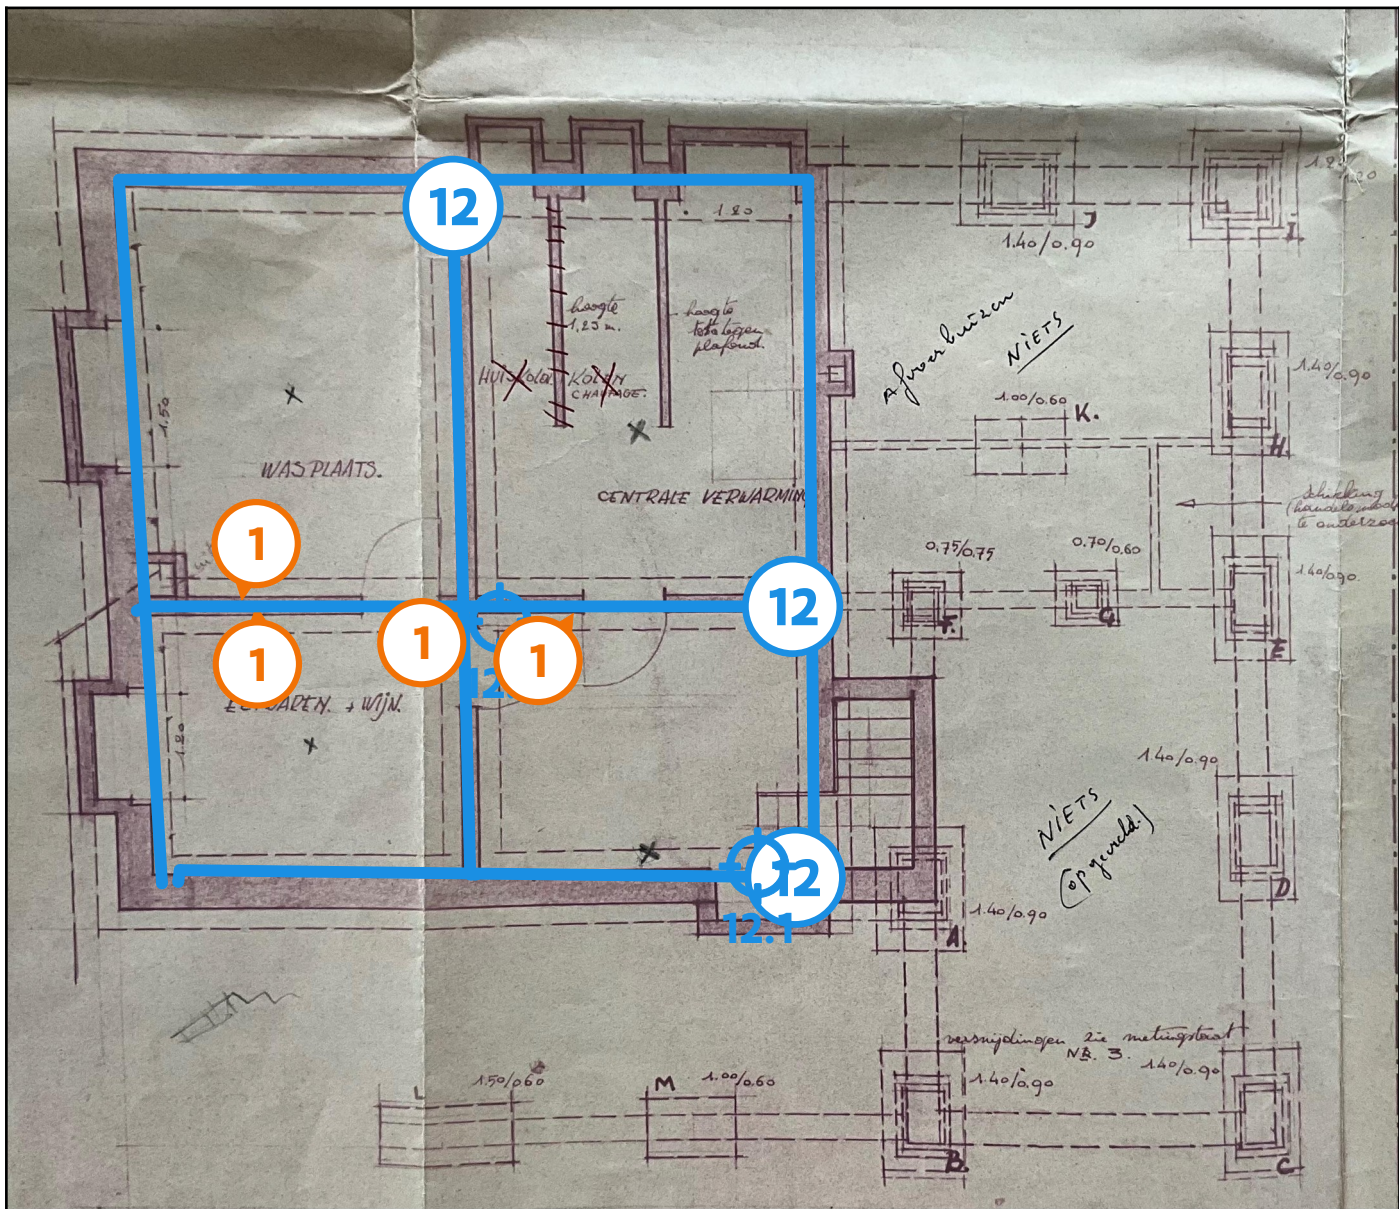
## Plan 1.2: Kelder

| Beschrijving | Type | Actie |
|---|---|---|
| 1. Bakeliet schakelaars/stopcontacten | Asbestmateriaal | <a href="#">Verwijderen</a> |

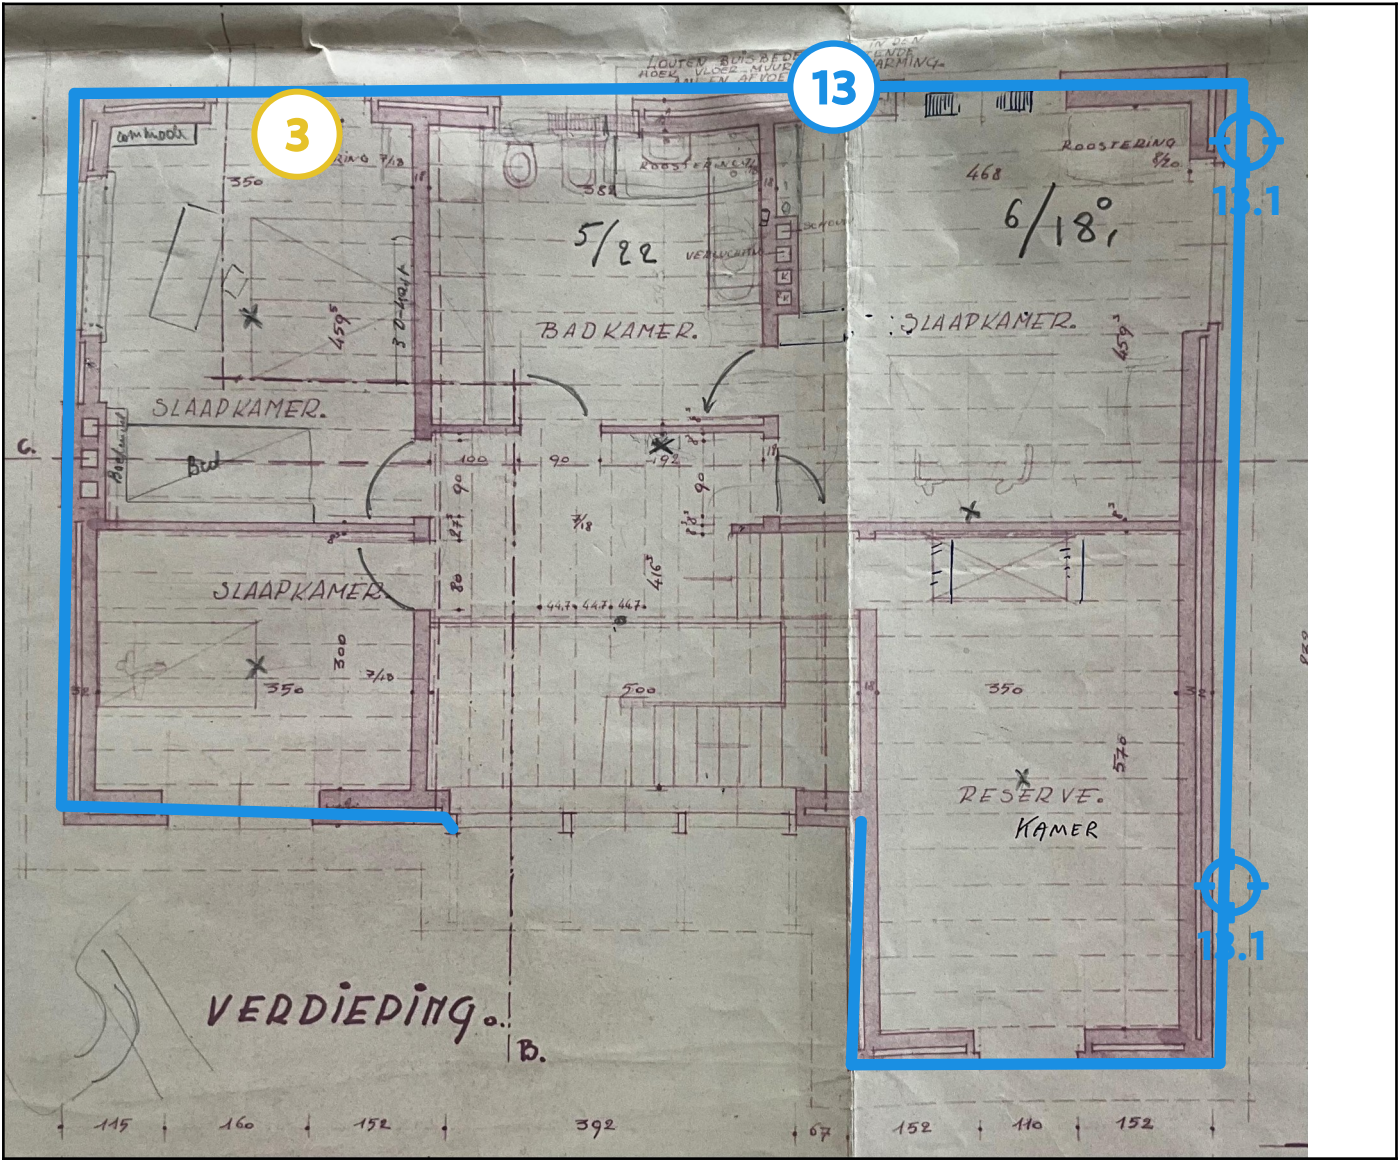
Plan 1.5: 1e verdiep

| Beschrijving | Type | Actie |
|---|---|---|
| 3. Radiatorknoppen | Asbestmateriaal | Zorgvuldig beheren |

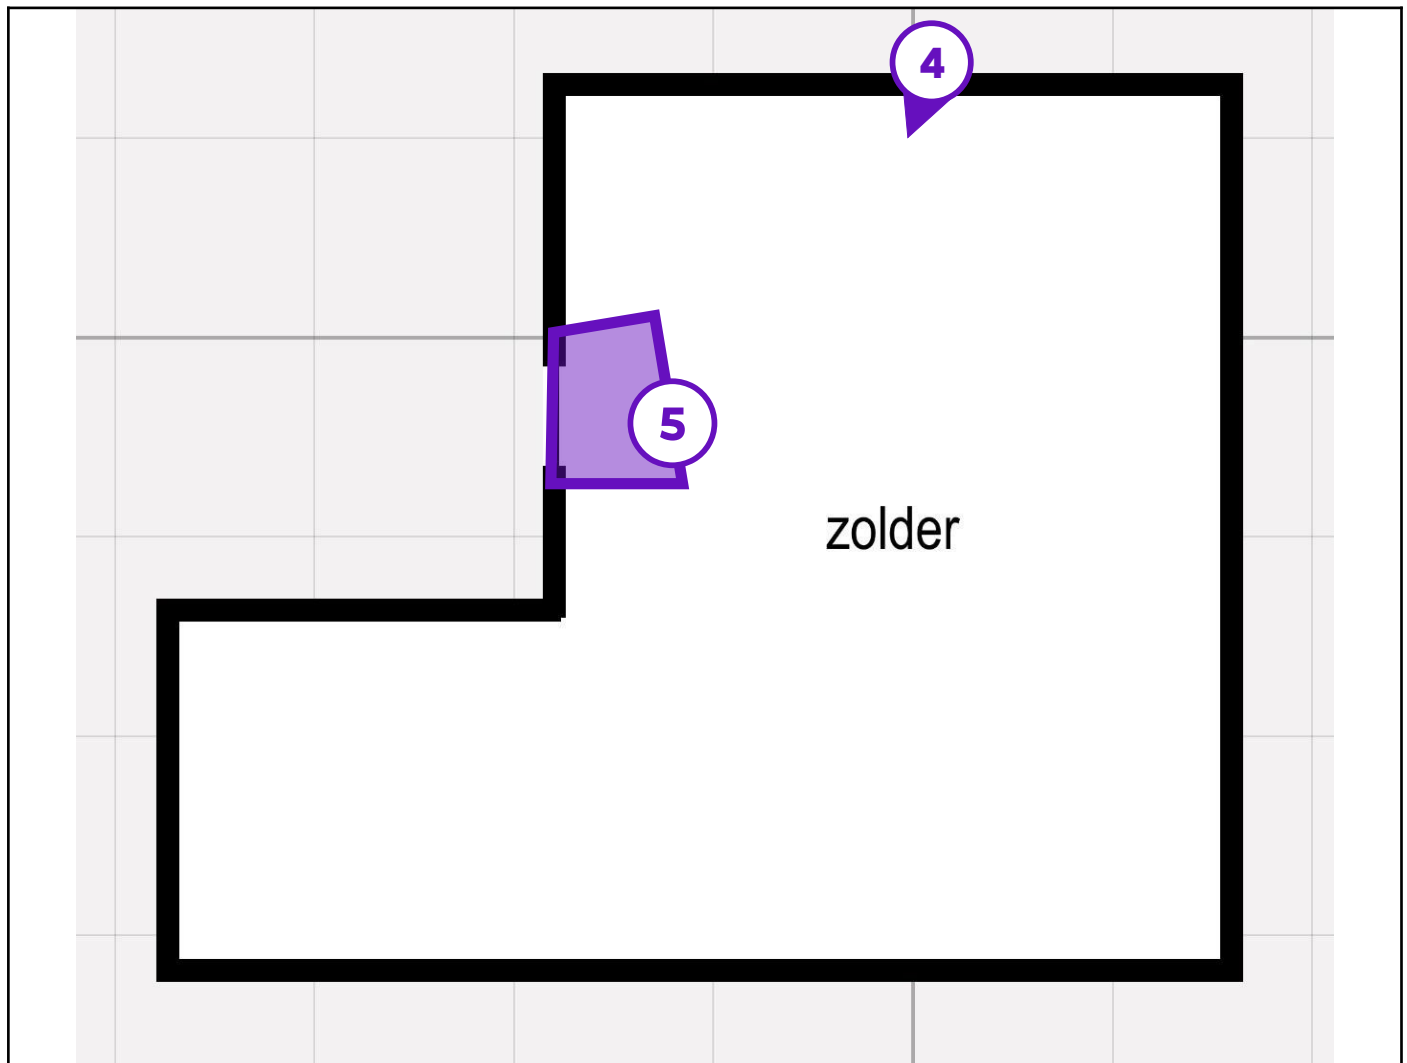
## Plan 1.8: Zolder

| Beschrijving | Type | Actie |
|---|---|---|
| 4. Schouw | Beperking | - |
| 5. Dakbedekking dakkapel | Beperking | - |

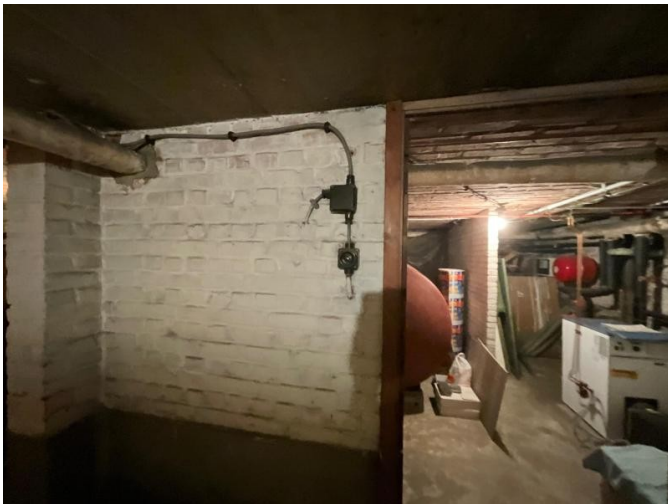
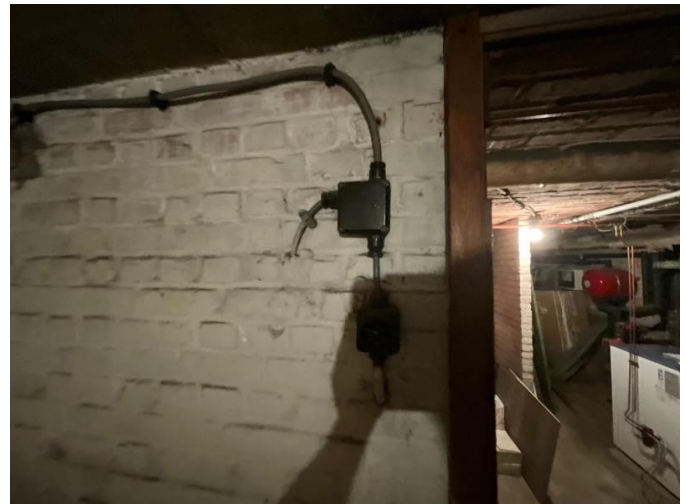
Het asbestmateriaal valt onder de mijlpaal van 2040.

Verwijderen

| Eindbeoordeling materiaalisico | Verhoogd materiaalisico en/of verhoogde kans op vezelvrijgave |

| Gebondenheid | Categorie 1: hechtgebonden in oorsprong |
| Asbestsoort (vezeltype) | Crocidoliet aanwezig |
| Asbestconcentratie | Laag (< 50%) |
| Afschermingsgraad van het gehele materiaal | Geheel of deels vrij aan de binnenlucht, maar geen contact met binnenluchtstromen |
| Toestand van het materiaal | Licht beschadigd, licht verweerd. Intacte calciumsilicaatplaat of materiaal met categorie 3-gebondenheid |

| Beschrijving | Bakeliet schakelaars/stopcontacten |
| Hoeveelheid (oppervlakte - dikte - aantal) | <ul style="list-style-type: none"> <li>• 0,10 m<sup>2</sup> - 1,00 cm - 1 stuk</li> </ul> |
| Identificatiemethode | <p>De asbestdeskundige beoordeelt het materiaal als asbestverdacht en dus asbesthoudend, en dit zonder monstername.</p> <p>Motivatie: De monstername brengt andere schade aan dan schade die inherent is aan de monstername.</p> |
| Opmerking | De hoeveelheid is een zo nauwkeurig mogelijke opmeting. Hieraan kunnen evenwel geen rechten worden ontleend. Monstername niet uitgevoerd wegens risico op beschadiging van een elektrisch component en mogelijke blootstelling aan spanning of storingen in de elektrische installatie. |

- Zorg voor een veilig beheer. Vermijd het beschadigen van het asbestmateriaal. Controleer de toestand jaarlijks op wijzigingen.
- Voer bijkomende staalname(s) uit.

- Eenvoudige handelingen: mag via doe-het-zelf of door werknemer(s) met opleidingsattest eenvoudige handelingen  
Deze toepassing kan door een aannemer die over een opleidingsattest eenvoudige handelingen beschikt of door een particulier (doe-het-zelf), verwijderd worden indien er geen verhoogd risico op vrijgave van asbestvezels (max. concentratie 0,01 vezels/cm<sup>3</sup> - CODEX Art. VI.3-54) ontstaat en de toepassing voorafgaand wordt gefixeerd/bevochtigd; de individuele elementen zonder machinale werktuigen (boormachine, slijpschijf, hogedrukreiniger,...) en zonder breken of gooien een voor een losgemaakt worden; en ten slotte dubbel en luchtdicht verpakt weggevoerd worden naar een erkend afvalpunt (recyclagepark).

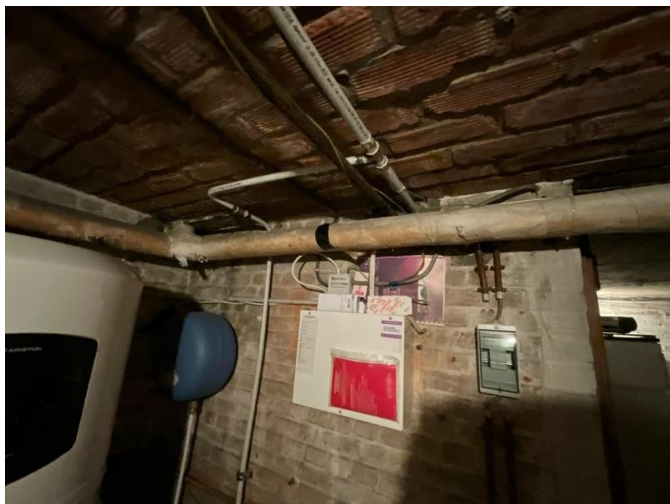
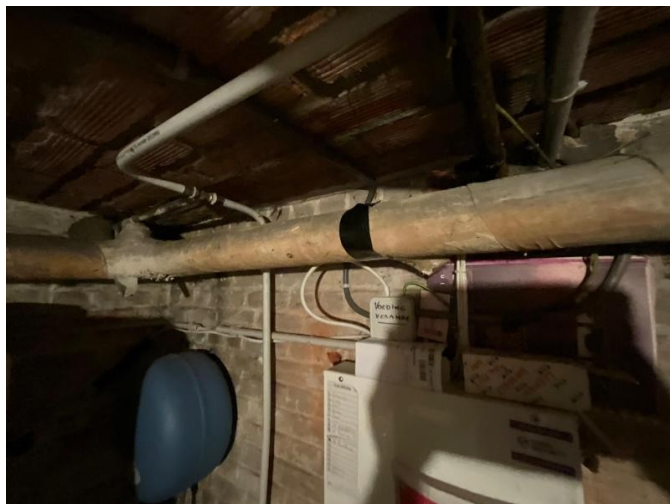
Het asbestmateriaal valt onder de mijlpaal van 2034.

Verwijderen

| Eindbeoordeling materiaalrisico | Verhoogd materiaalrisico en/of verhoogde kans op vezelvrijgave |

| Gebondenheid | Categorie 2: niet-hechtgebonden met matrix |
| Asbestsoort (vezeltype) | Amfibool aanwezig, uitgezonderd crocidoliet |
| Asbestconcentratie | Hoog ( $\geq 50\%$ ) |
| Toestand van het materiaal | Licht beschadigd, licht verweerd. Intacte calciumsilicaatplaat of materiaal met categorie 3-gebondenheid |

| # | Type | Referentie | Resultaat |
|---|---|---|---|
| 2.1 | Mengmonster | mm01 | Chrysotiel, Amosiet |
| 2.2 | Mengmonster | mm02 | Chrysotiel, Amosiet |

| Beschrijving | Leidingisolatie (gips) |
| Hoeveelheid (lengte - omtrek - dikte - aantal) | <ul style="list-style-type: none"><li>• 12,00 m - 30,00 cm - 1,00 cm - 1 stuk</li></ul> |

- Scherm in afwachting van verwijdering het asbestmateriaal af van luchtstromingen en verstoring: bijvoorbeeld door het te verpakken, te fixeren, af te dekken, signalisatie - afbakening aan te brengen, ...
- Verwijder dit asbestmateriaal zo snel mogelijk. Volg de toestand goed op.

- Hermetische zone (erkend asbestverwijderaar)  
Deze toepassing kan enkel door een erkende asbestverwijderaar via de methodiek van hermetische zone verwijderd worden omdat verwijdering via de methodiek van eenvoudige handelingen en/of couveusezakmethode niet mogelijk is; en er automatisch een verhoogd risico op vrijgave van asbestvezels (max. concentratie 0,01 vezels/cm - CODEX Art. VI.3-54) ontstaat. (Bron: CODEX - Art. VI.3-61.- par 1.)

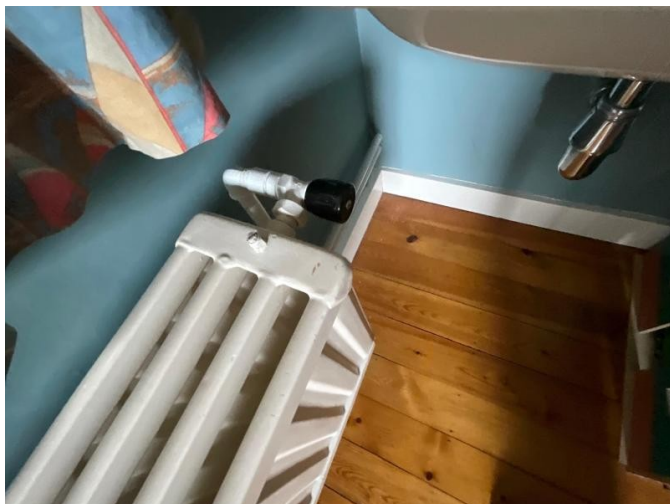
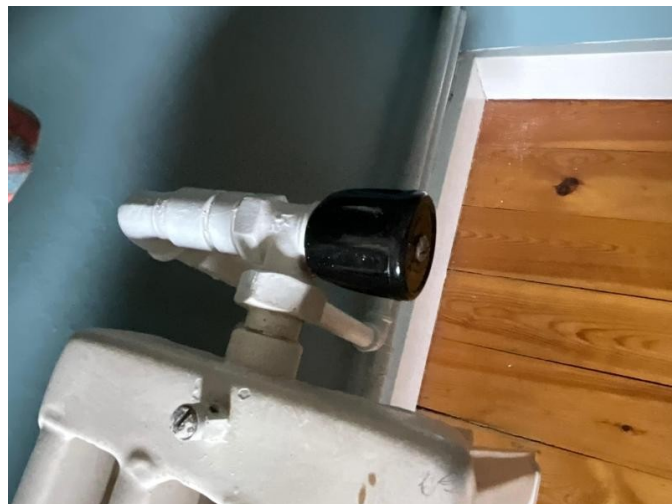
Het asbestmateriaal valt onder de mijlpaal van 2040.

Zorgvuldig beheren

| Eindbeoordeling materiaalarisico | Laag materiaalarisico en/of verlaagde kans op vezelvrijgave |

| Gebondenheid | Categorie 1: hechtgebonden in oorsprong |
| Asbestsoort (vezeltype) | Crocidoliet aanwezig |
| Asbestconcentratie | Laag (< 50%) |
| Toestand van het materiaal | Onbeschadigd, niet verweerd |

| Beschrijving | Radiatorknoppen |
| Hoeveelheid (oppervlakte - dikte - aantal) | • 0,20 m <sup>2</sup> - 1,00 cm - 1 stuk |

- Zorg voor een veilig beheer. Vermijd het beschadigen van het asbestmateriaal. Controleer de toestand jaarlijks op wijzigingen.
- Voer bijkomende staalname(s) uit.

- Eenvoudige handelingen: mag via doe-het-zelf of door werknemer(s) met opleidingsattest eenvoudige handelingen  
Deze toepassing kan door een aannemer die over een opleidingsattest eenvoudige handelingen beschikt of door een particulier (doe-het-zelf), verwijderd worden indien er geen verhoogd risico op vrijgave van asbestvezels (max. concentratie 0,01 vezels/cm<sup>3</sup> - CODEX Art. VI.3-54) ontstaat en de toepassing voorafgaand wordt gefixeerd/bevochtigd; de individuele elementen zonder machinale werktuigen (boormachine, slijpschijf, hogedrukreiniger,...) en zonder breken of gooien een voor een losgemaakt worden; en ten slotte dubbel en luchtdicht verpakt weggevoerd worden naar een erkend afvalpunt (recyclagepark).

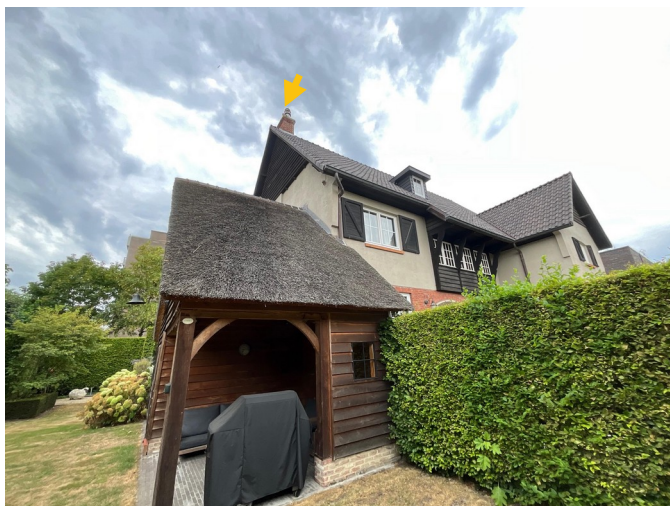
Situeringsfoto

### Tijdelijke beperking

**Reden:** Het te onderzoeken materiaal situeert zich hoger dan 3,50 m te rekenen vanaf een veilige ondergrond

**Uitleg van de asbestdeskundige:** De binnenkant van de schouw is niet waarneembaar. De schouw bevat binnenin mogelijk een asbestcement rookgaskanaal. Laat dit onderzoeken bij eventuele werken.
