# Asbestinventarisatetest

Wanbeekstraat 3, 3500 Hasselt

Attestnummer : 20240903-000409.001

Uitgegeven op : 03.09.2024

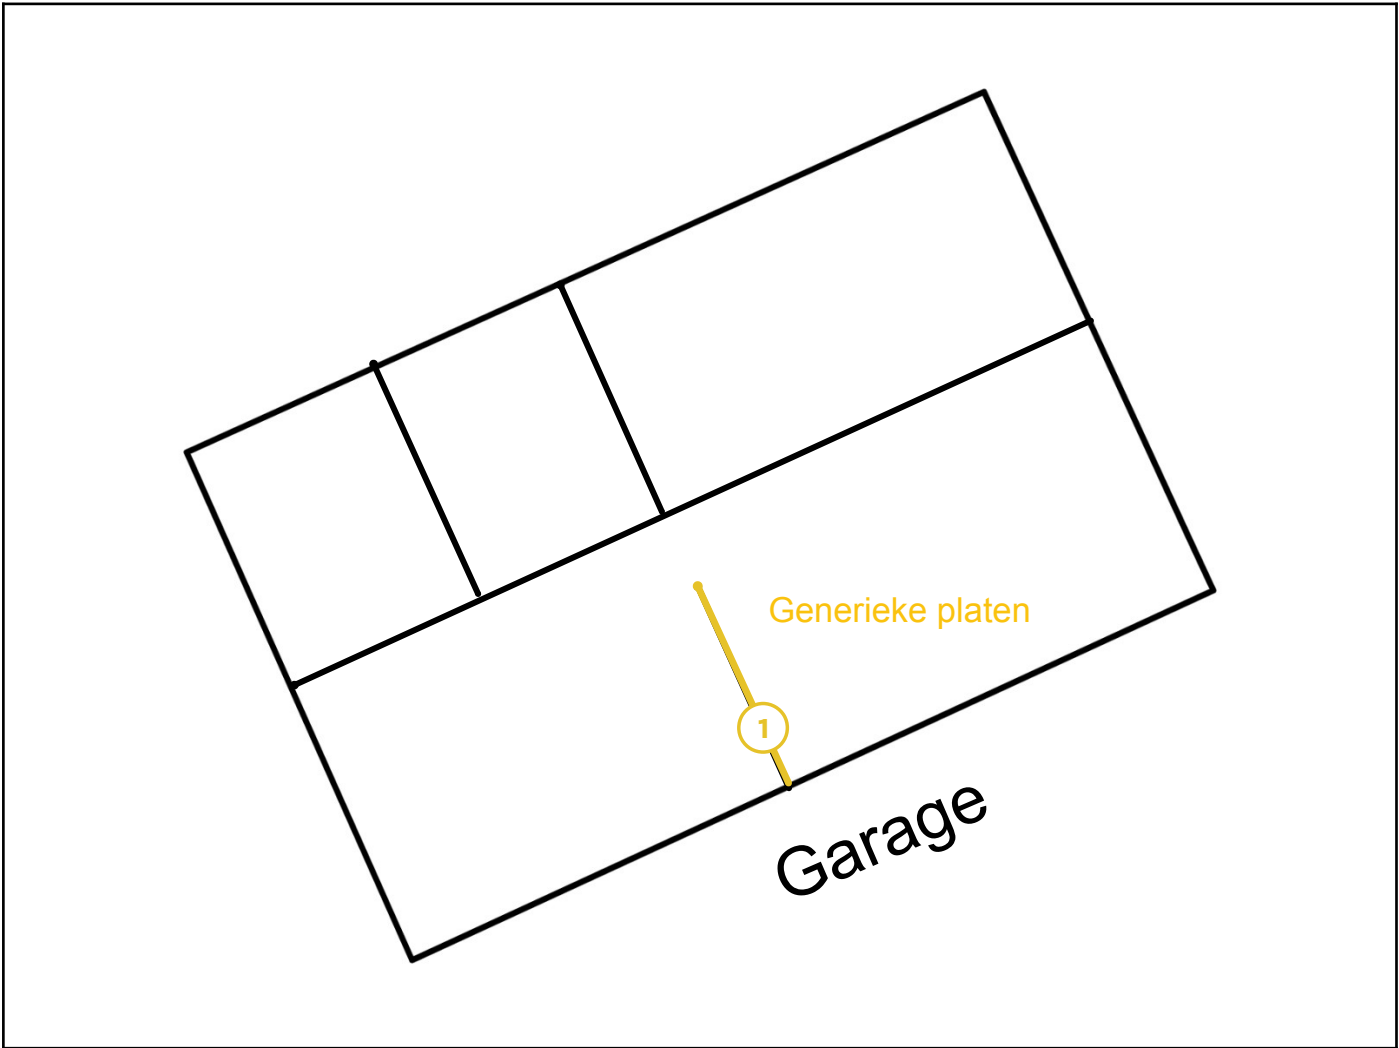
## Plan 2.1: Garage (V-1)

| Beschrijving | Type | Actie |
|---|---|---|
| 1. Generieke platen (garage) | Asbestmateriaal | Zorgvuldig beheren |

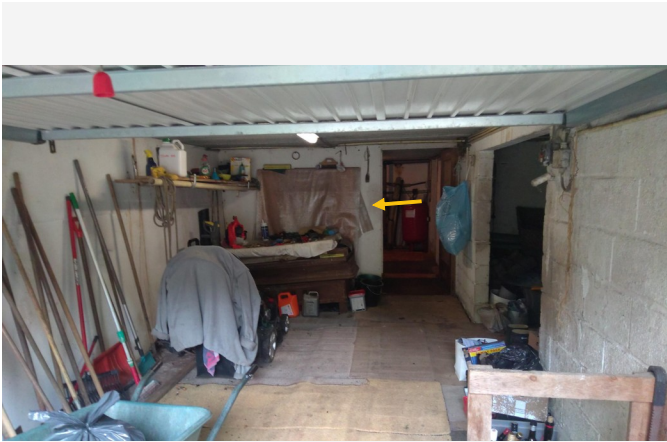
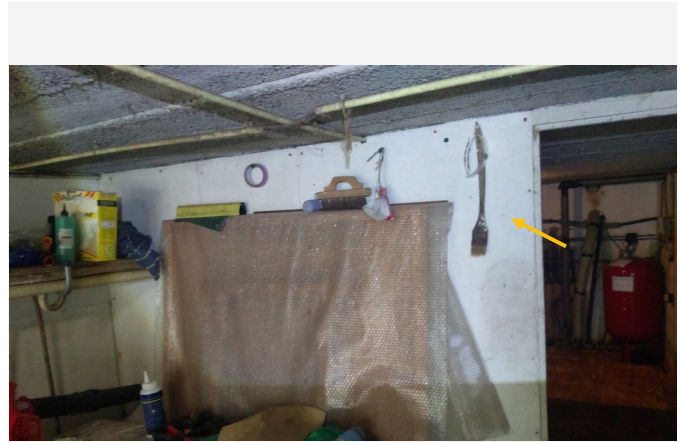
Het asbestmateriaal valt onder de mijlpaal van 2040.

Zorgvuldig beheren

| Eindbeoordeling materiaalrisico | Laag materiaalrisico en/of verlaagde kans op vezelvrijgave |

| Asbestsoort (vezeltype) | Crocidoliet aanwezig |
| Toestand van het materiaal | Onbeschadigd, niet verweerd |

| Beschrijving | Generieke platen (garage) |
| Asbestmateriaal | Plaat, paneel, tablet - Generiek |
| Hoeveelheid (oppervlakte - dikte - aantal) | • 6,00 m <sup>2</sup> - 0,50 cm - 2 stuks |

- Zorg voor een veilig beheer. Vermijd het beschadigen van het asbestmateriaal. Controleer de toestand jaarlijks op wijzigingen.

- Eenvoudige handelingen: mag via doe-het-zelf of door werknemer(s) met opleidingsattest eenvoudige handelingen  
U laat deze platen best verwijderen door een aannemer met opleidingsattest eenvoudige handelingen.

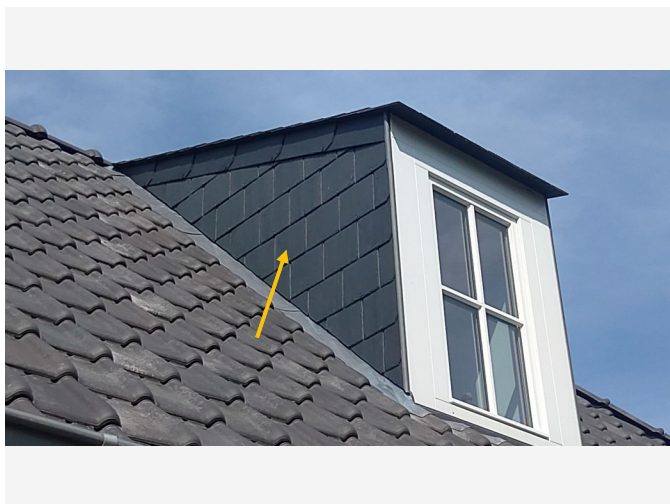
De leien rondom de dakkapellen zijn natuurleien.

Niet verdacht.

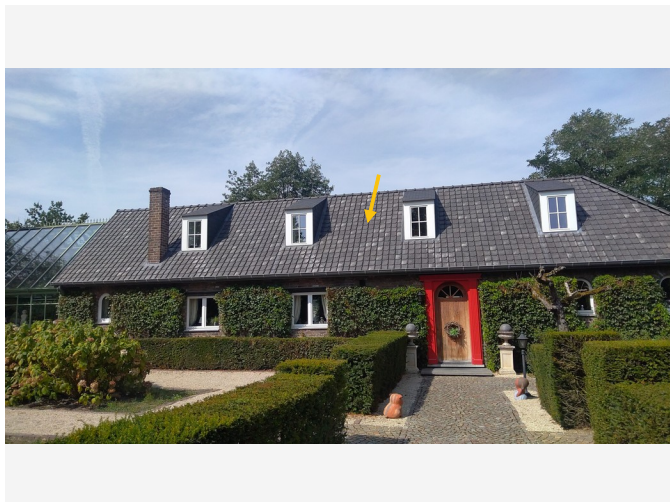
Het gehele dak werd vervangen na 2000.

Geen verdacht onderdak aanwezig.

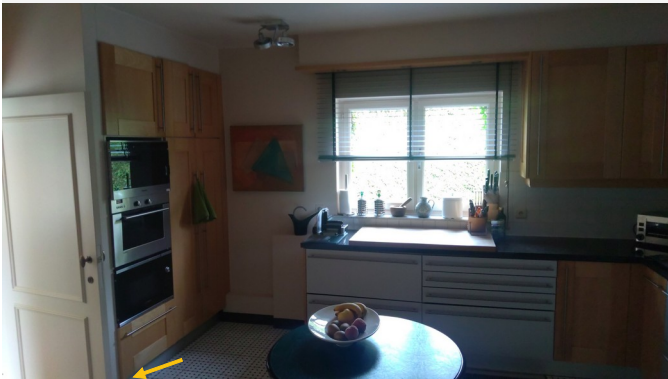
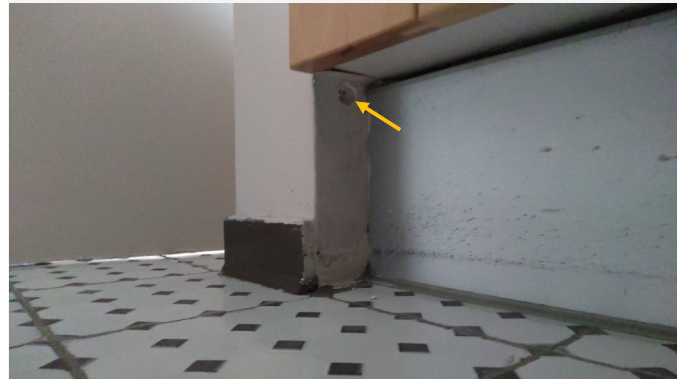
## Fiche 4: Pleisterwerk muren

Geen asbest

| # | Type | Referentie | Resultaat |
|---|---|---|---|
| 4.1 | Mengmonster | MM-01 | Geen asbest |

| Opmerking | <p>Het pleisterwerk van de muren werd bemonsterd in de keuken, slaapkamer, badkamer en aan de muur van de trap (geen aparte traphal).</p> <p>In de cv-ruimte zijn er geen bepleisterde muren (zichtbaar) aanwezig.</p> |

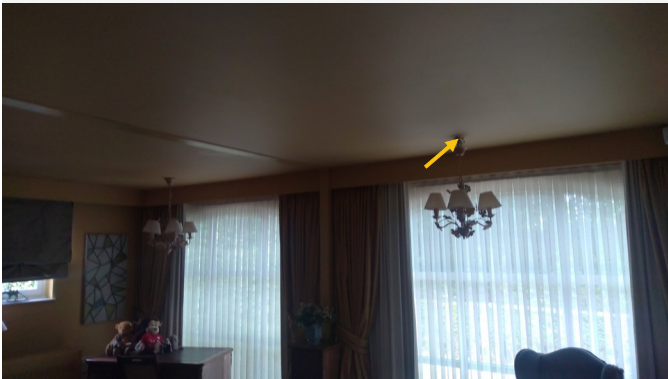
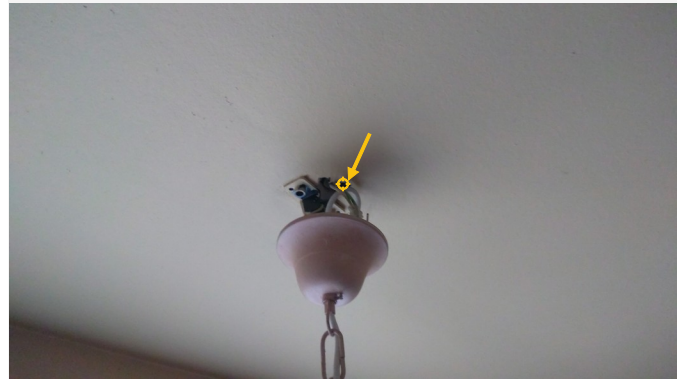
## Fiche 5: Pleisterwerk plafonds

Geen asbest

| # | Type | Referentie | Resultaat |
|---|---|---|---|
| 5.1 | Mengmonster | MM-02 | Geen asbest |

| Opmerking | <p>Het pleisterwerk van het plafond werd bemonsterd in de wasplaats, cv-ruimte, slaapkamer en keuken.</p> <p>Geen traphal aanwezig. (trap in de living)</p> |
