# Asbestinventarisatetest

Doelen 30, 2980 Zoersel

Attestnummer : 20240129-000092.000

Uitgegeven op : 29.01.2024

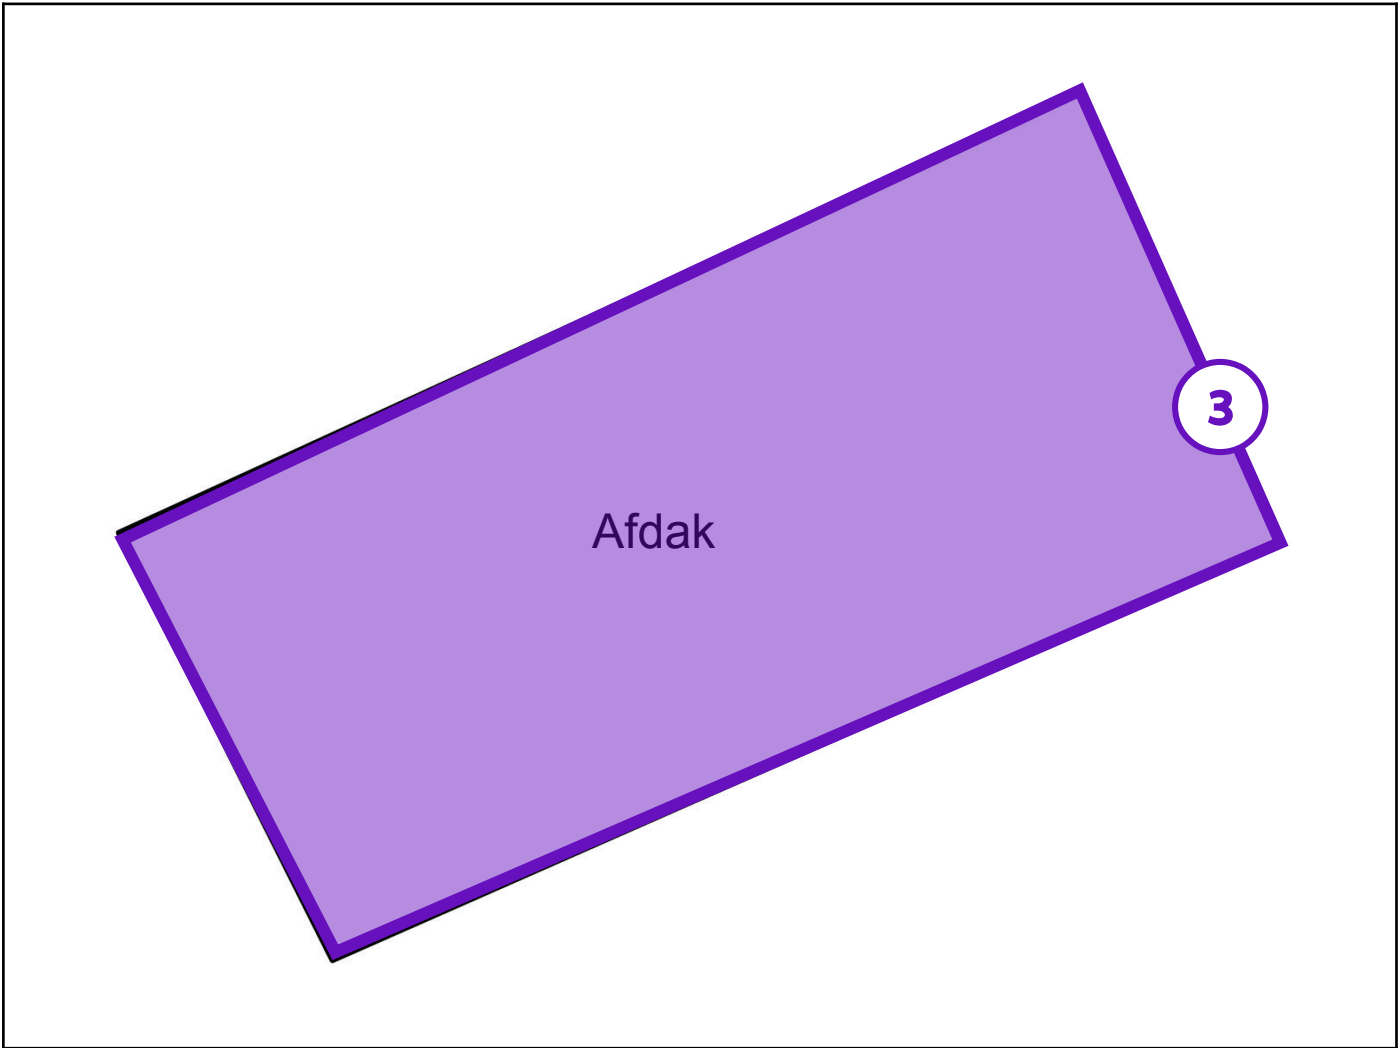
## Plan 2.1: Afdak plan

| Beschrijving | Type | Actie |
|---|---|---|
| 3. Plat dak | Beperking | - |

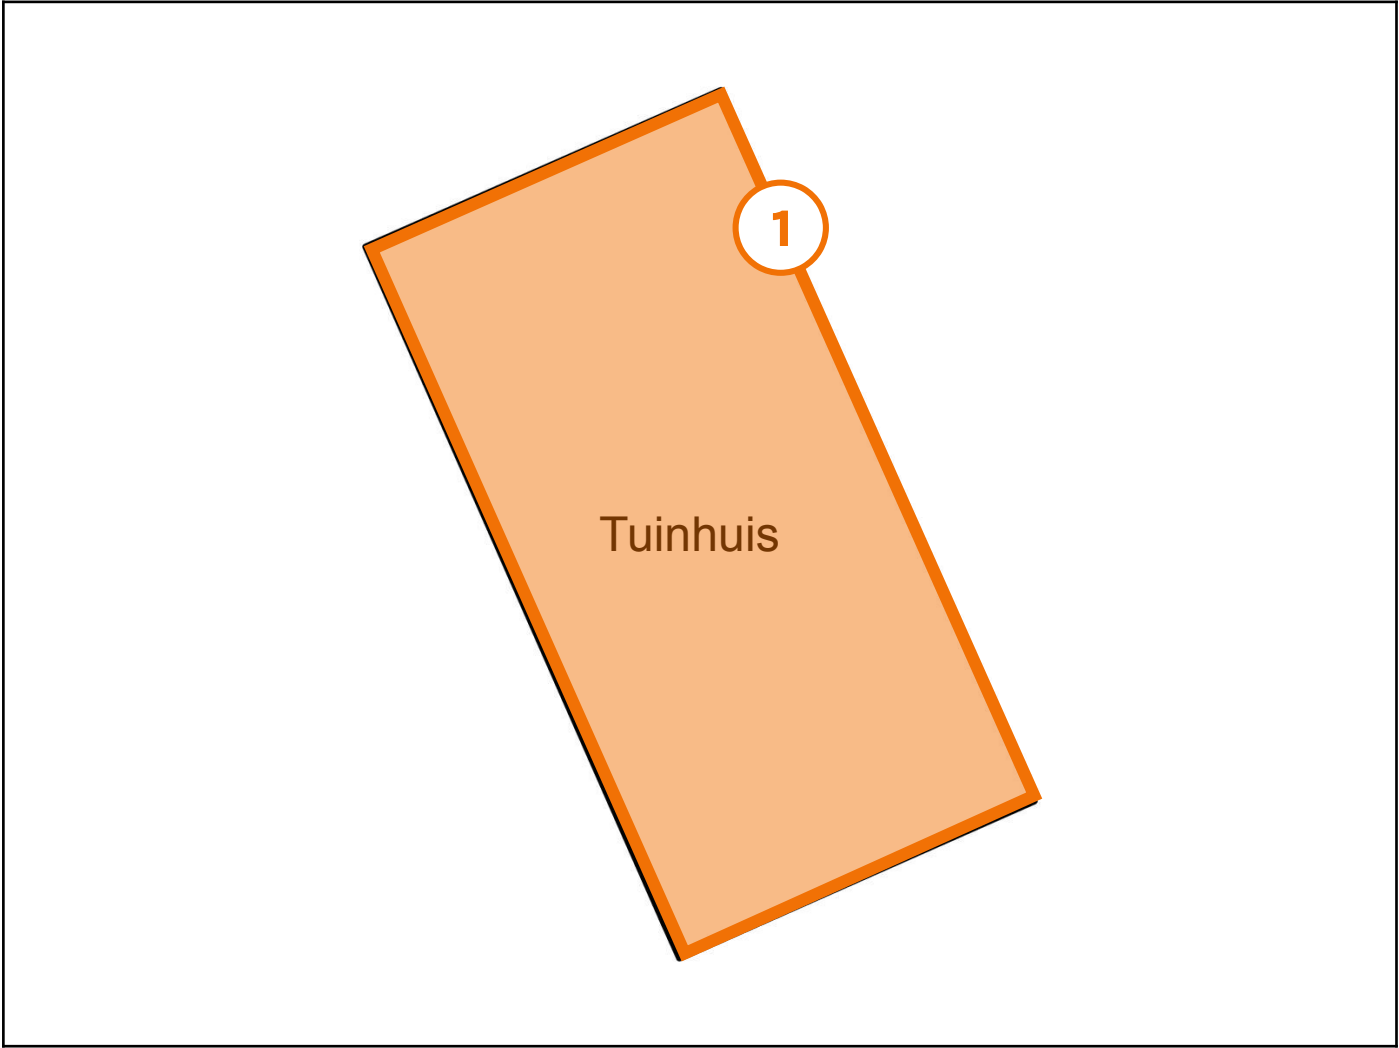
### Plan 3.1: Tuinhuis plan

| Beschrijving | Type | Actie |
|---|---|---|
| 1. Golfplaten tuinhuis | Asbestmateriaal | Verwijderen |

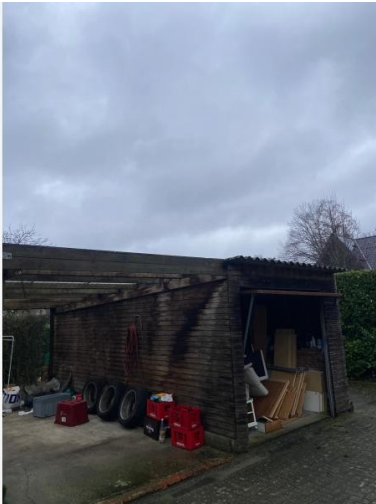
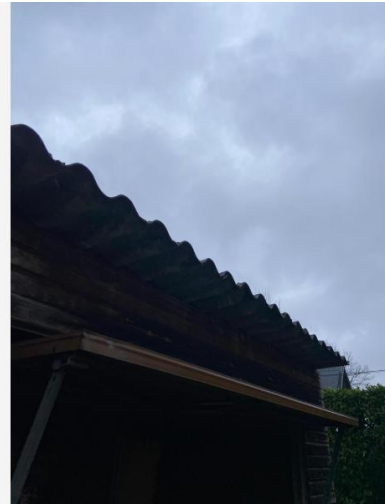
| Fiche 1: Golfplaten tuinhuis..... | 19 |

Overzichtsfoto

Detailfoto

| Eindbeoordeling materiaalisico | Verhoogd materiaalisico en/of verhoogde kans op vezelvrijgave |

| Gebondenheid | Categorie 1: hechtgebonden in oorsprong |
| Asbestsoort (vezeltype) | Crocidoliet aanwezig |
| Asbestconcentratie | Laag (< 50%) |
| Afschermingsgraad van het gehele materiaal | Geheel of deels vrij aan de buitenlucht |
| Toestand van het materiaal | Matig beschadigd, matig verweerd |

| Beschrijving | Golfplaten tuinhuis |
| Asbestmateriaal | Dak- en gevelbekleding - Golfplaat |
| Hoeveelheid (oppervlakte - aantal) | • 20,00 m <sup>2</sup> - 1 stuk |

Het asbestmateriaal valt onder de mijlpaal van 2034.

Verwijderen

- Verwijder dit asbestmateriaal zo snel mogelijk. Volg de toestand goed op.

- Eenvoudige handelingen: mag via doe-het-zelf of door werknemer(s) met opleidingsattest eenvoudige handelingen  
Dragen van de nodige beschermingsmiddelen (mondmasker FFP3, handschoenen, tyvec).

Indien mogelijk de ondervloer afdekken, de golfplaten voorzichtig verwijderen, extra fixeren, niet breken, niet gooien, onmiddellijk verpakken of voorzichtig in container met asbestzak plaatsen.

Indien de golfplaten in slechte staat zijn en de kans bestaat op breken: Eenvoudige handelingen opgeleid personeel, alle werknemer(s) moeten wel beschikken over een opleidingsattest eenvoudige handelingen 8u.

Ondervloer afdekken, golfplaten voorzichtig verwijderen, extra fixeren, niet breken, niet gooien, onmiddellijk verpakken of voorzichtig in container met asbestzak plaatsen. De constructiebalken zullen ook gereinigd worden met vochtige doeken en een goedgekeurde asbeststofzuiger met absoluutfilter.

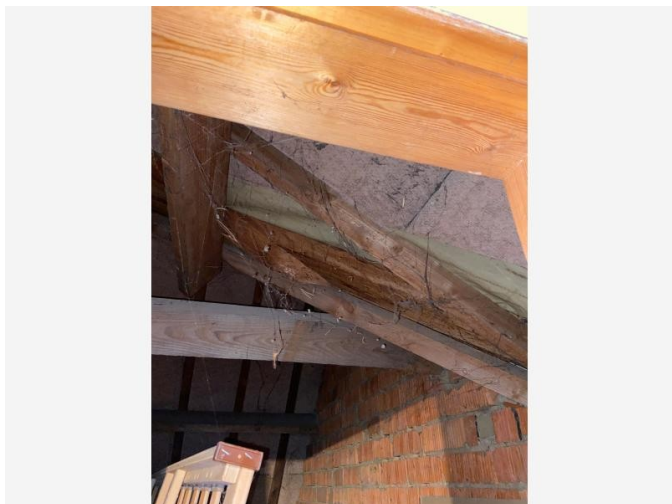
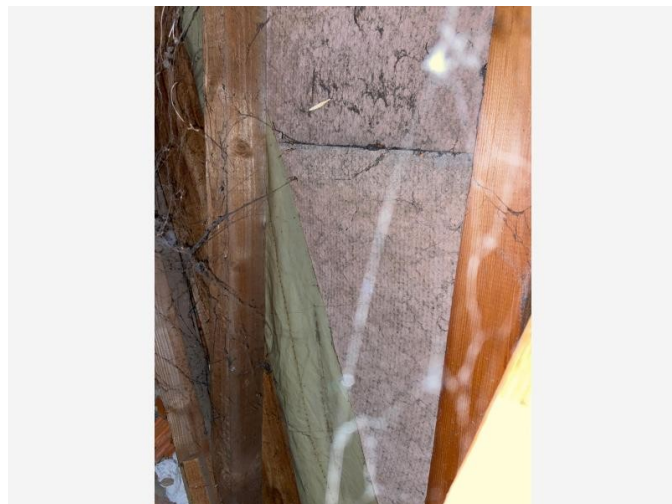
| Fiche 2: Menuiserie onderdak..... | 22 |

Overzichtsfoto

Detailfoto

| Eindbeoordeling materiaalarisico | Laag materiaalarisico en/of verlaagde kans op vezelvrijgave |

| Gebondenheid | Categorie 1: hechtgebonden in oorsprong |
| Asbestsoort (vezeltype) | Crocidoliet aanwezig |
| Afschermingsgraad van het gehele materiaal | Geheel of deels (ook) vrij aan de binnenlucht |
| Toestand van het materiaal | Onbeschadigd, niet verweerd |

| Beschrijving | Menuiserite onderdak |
| Asbestmateriaal | Plaat, paneel, tablet - Type Menuiserite |
| Hoeveelheid (oppervlakte - dikte - aantal) | • 190,00 m <sup>2</sup> - 0,50 cm - 1 stuk |

| Eenvoudig bereikbaar | <p>Nee</p> <ul style="list-style-type: none"> <li>Het asbestmateriaal is bedekt (uitgezonderd laag verf, coating, behang, kunststof, textiel) en het wegnemen van het bedekkende materiaal kan niet zonder het bedekkende materiaal te beschadigen.</li> </ul> |

Het asbestmateriaal valt onder de mijlpaal van 2040.

Zorgvuldig beheren

- Zorg voor een veilig beheer en verwijder dit asbestmateriaal wanneer het bij werken eenvoudig bereikbaar wordt. Controleer de toestand jaarlijks op wijzigingen.

- Eenvoudige handelingen: mag via doe-het-zelf of door werknemer(s) met opleidingsattest eenvoudige handelingen  
Eenvoudige handelingen: mag via doe-het-zelf of door werknemer(s) met opleidingsattest eenvoudige handelingen; Dek de zoldervloer af met plastic folie. Draag van de nodige beschermingsmiddelen (mondmasker FFP3, handschoenen, tyvec). Verwijder de dakpannen. Fixeer het plaatmateriaal, de asbesthoudende platen één voor één en in hun geheel verwijderen. Niet gooien, niet breken. Reinig nadien de draagstructuur met vochtige doeken (een goedgekeurde asbeststofzuiger met absoluutfilter kan niet gehuurd worden dus voor een particulier niet mogelijk).

Alle werknemer(s) moeten beschikken over een opleidingsattest eenvoudige handelingen 8u.

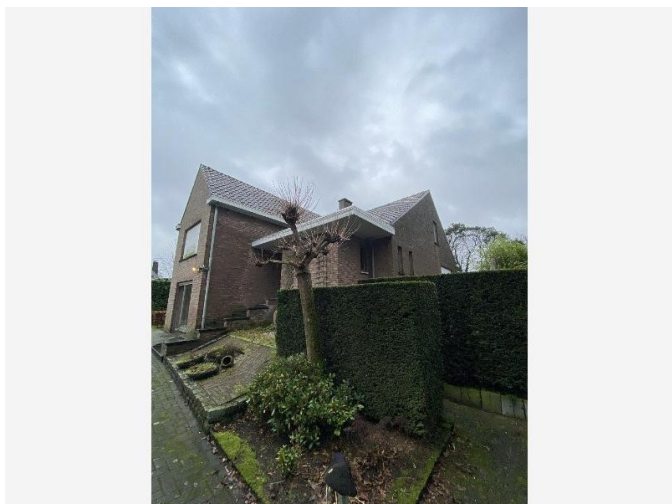
| Fiche 3: Plat dak..... | 26 |

Situeringsfoto

**Reden:** Het te onderzoeken materiaal situeert zich hoger dan 3,50 m te rekenen vanaf een veilige ondergrond

**Uitleg van de asbestdeskundige:** Te hoog en geen stabiele ondergrond, niet zichtbaar vanuit een dakraam.

| (Asbest)materiaal | Dak- en gevelbekleding - Roofing |
| Karakterisatie | Asbest (verdacht) |

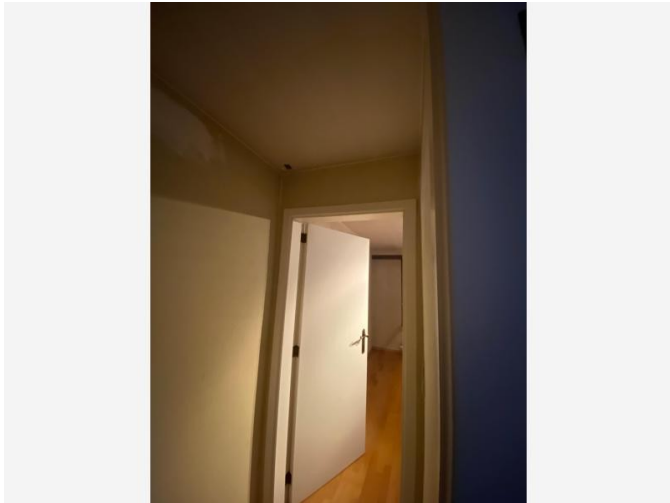
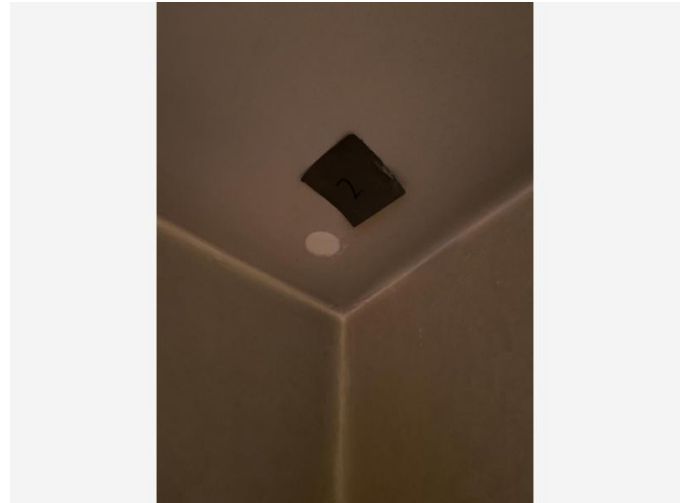
## Fiche 5: Plafondpleister

Geen asbest

Overzichtsfoto

Detailfoto

| # | Type | Referentie | Resultaat |
|---|---|---|---|
| 5.1 | Mengmonster | 2 | Geen asbest |

| Opmerking | V3 vals plafond. |

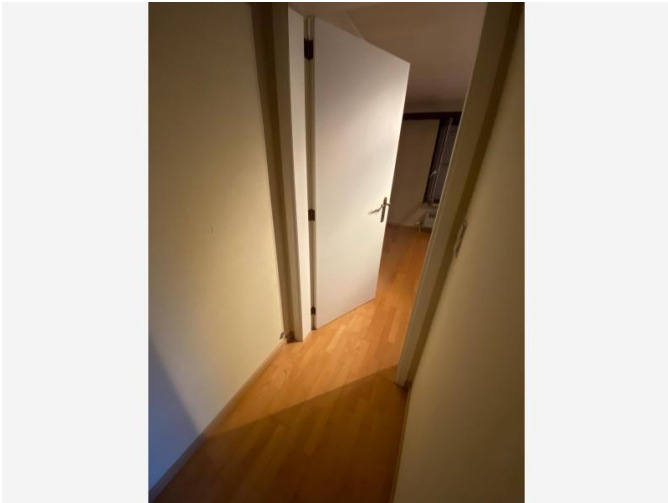
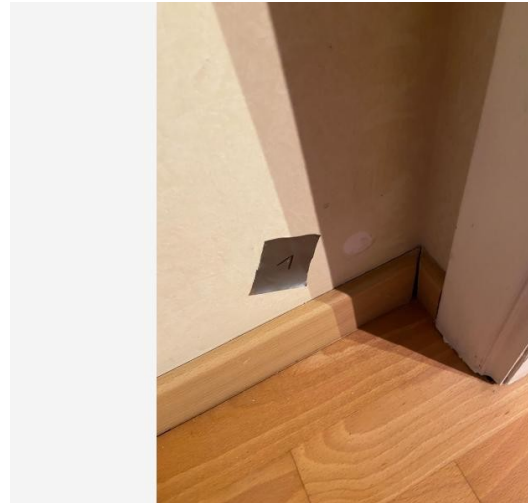
## Fiche 6: Wandpleister

Geen asbest

Overzichtsfoto

Detailfoto

| # | Type | Referentie | Resultaat |
|---|---|---|---|
| 6.1 | Mengmonster | 1 | Geen asbest |
