Asbestinventarisatetest

Amelbergstraat 59, 2240 Zandhoven

Attestnummer : 20240311-000264.000

Niet-asbestveilig

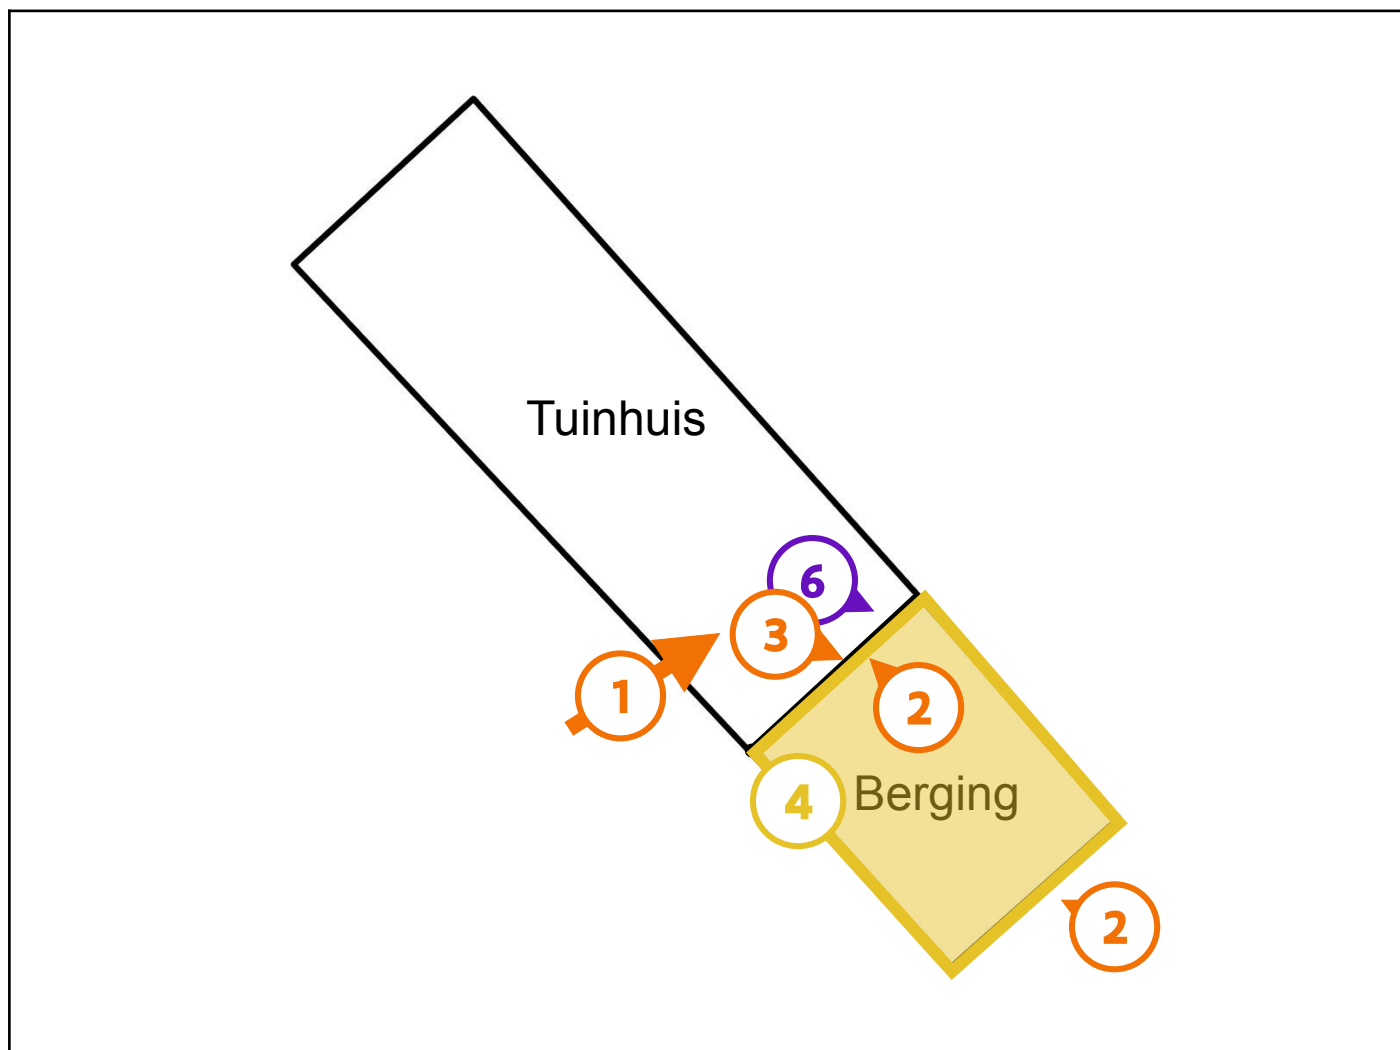
Plan 2.1: Tuinhuis plan

Beschrijving	Type	Actie
1. Schouwbus bijgebouw	Asbestmateriaal	Verwijderen
2. Stopverf oude ramen bijgebouw	Asbestmateriaal	Verwijderen
3. Bakeliet schakelmateriaal	Asbestmateriaal	Verwijderen
4. Roofing berging bijgebouw	Asbestmateriaal	Zorgvuldig beheren
6. CV ketel tuinhuis	Advies	-

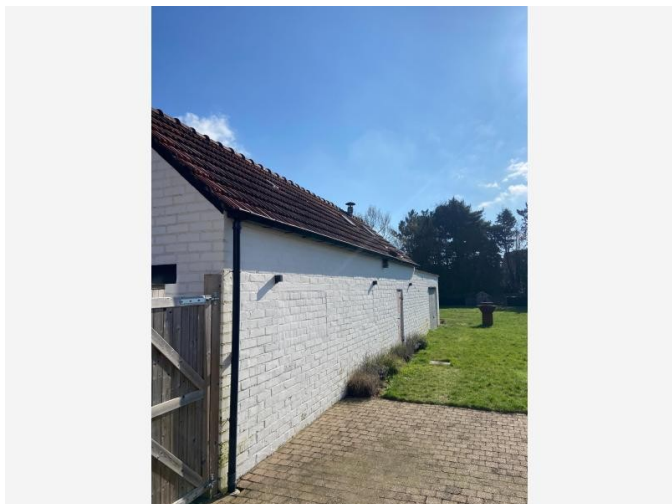
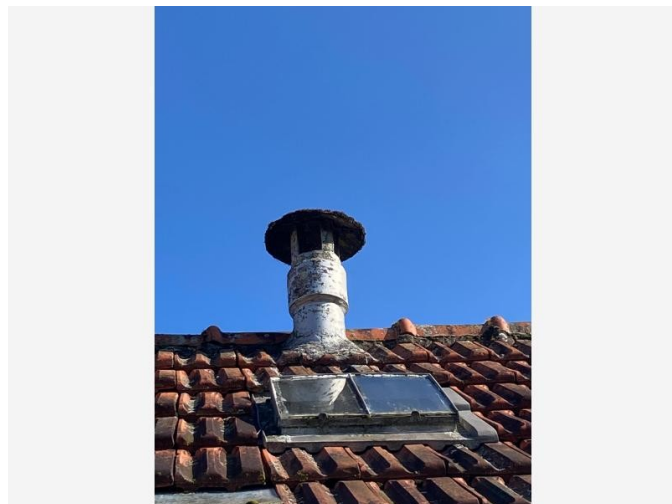
Eindbeoordeling materiaalrisico	Verhoogd materiaalrisico en/of verhoogde kans op vezelvrijgave
---------------------------------	--

Gebondenheid	Categorie 1: hechtgebonden in oorsprong
Asbestsoort (vezeltype)	Crocidoliet aanwezig
Asbestconcentratie	Laag (< 50%)
Afschermingsgraad van het gehele materiaal	Geheel of deels vrij aan de buitenlucht
Toestand van het materiaal	Matig beschadigd, matig verweerd

Beschrijving	Schouwbus bijgebouw
Omgeving	Buiten
Primaire drager	HVAC infrastructuur en uitrusting
Asbestmateriaal	Rookgaskanaal
Bindmiddel van asbestmateriaal	Cement
Gebondenheid op basis van bindmiddel	Hecht
Hoeveelheid (lengte - omtrek - dikte - aantal)	<ul style="list-style-type: none">• 1,00 m - 60,00 cm - 25,00 cm - 1 stuk
Totaal volume	0,15 m ³
Eenvoudig bereikbaar	Ja
Bevestigingswijze	<ul style="list-style-type: none">• Verlijmd, ingegoten, versmeerd
Identificatiemethode	Vaststelling zonder monsternamen

- Verwijder dit asbestmateriaal zo snel mogelijk. Volg de toestand goed op.

- Eenvoudige handelingen: mag via doe-het-zelf of door werknemer(s) met opleidingsattest eenvoudige handelingen
EH doe-het-zelf of opgeleid personeel 8u opleiding: De bus kan voorzichtig losgebeiteld worden, extra bevochtigen om stof te voorkomen + dragen van de nodige beschermingsmiddelen (mondmasker FFP3, handschoenen, tyvec) Bij de gemeente/containerpark afsluitzakken halen om dubbel in te pakken en af te voeren naar het containerpark als hechtgebonden asbestafval.

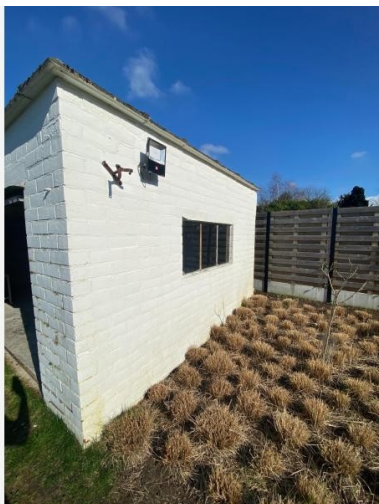
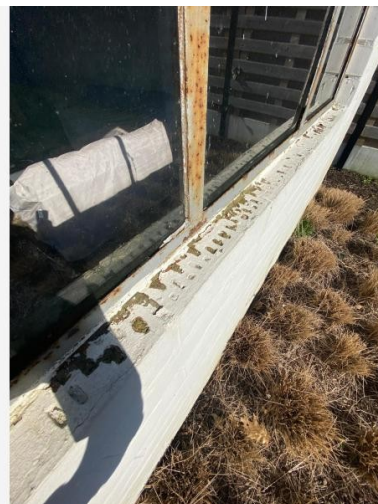
Eindbeoordeling materiaalrisico	Verhoogd materiaalrisico en/of verhoogde kans op vezelvrijgave
---------------------------------	--

Gebondenheid	Categorie 1: hechtgebonden in oorsprong
Asbestsoort (vezeltype)	Crocidoliet aanwezig
Asbestconcentratie	Laag (< 50%)
Afschermingsgraad van het gehele materiaal	Geheel of deels (ook) vrij aan de binnenlucht
Toestand van het materiaal	Licht beschadigd, licht verweerd. Intact materiaal type Pical – asbestboard of categorie III 'gebondenheid'

Beschrijving	Stopverf oude ramen bijgebouw
Omgeving	Buiten
Primaire drager	Wandopening verticaal (raam, deur, ...)
Asbestmateriaal	In-situ afwerkingslagen - Pasta, stopverf, voegsel, stopsel, vulsel, mastiek, kitten, ...
Bindmiddel van asbestmateriaal	Kitten, mastiek, pasta
Gebondenheid op basis van bindmiddel	Hecht
Hoeveelheid (gewicht - aantal)	• 2,00 kg - 1 stuk
Totaal gewicht	2,00 kg
Eenvoudig bereikbaar	Ja
Bevestigingswijze	• Verlijmd, ingegoten, versmeerd

- Verwijder dit asbestmateriaal zo snel mogelijk. Volg de toestand goed op.

- Eenvoudige handelingen: enkel door erkend asbestverwijderaar
Stopverf: EH erkend asbestverwijderaar: De toepassing extra fixeren en gebruik van puntafzuiging met goedgekeurde asbeststofzuiger met absoluutfilter. De ramen kunnen eventueel in zijn geheel afgevoerd worden als asbesthoudend afval. Indien hout en glas gescheiden afgevoerd worden, mogen er geen restanten van stopverf achterblijven op het houtwerk. Oud raamwerk wordt gerecycleerd, er mogen geen restanten aan het raamwerk achter blijven.

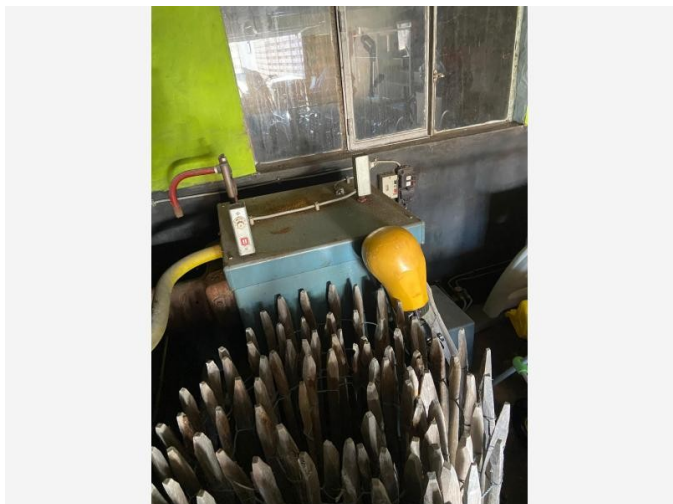
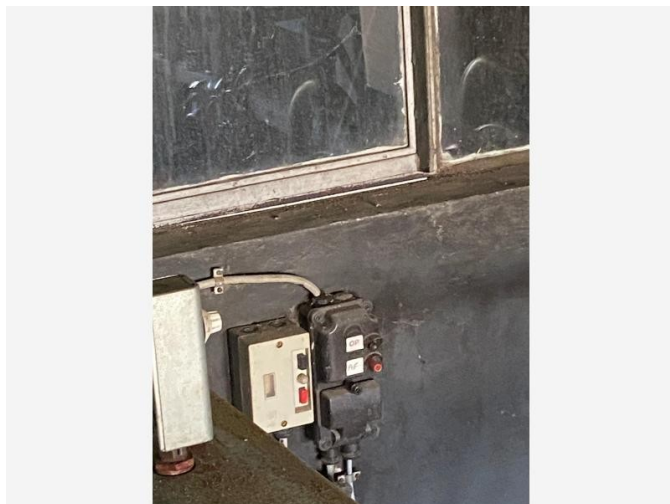
Vermoedelijk zullen de toepassingen verwijderd worden bij aanpassing van het elektriciteitsnetwerk. Volgens het inspectieprotocol is bakeliet altijd asbestverdacht. Er werd geen monster genomen oww mogelijke beschadiging aan een elektrisch gerelateerde toepassing. Extra controle mogelijk bij verwijdering van het verdacht materiaal.

Eindbeoordeling materiaalrisico	Verhoogd materiaalrisico en/of verhoogde kans op vezelvrijgave
---------------------------------	--

Beschrijving	Bakeliet schakelmateriaal
Omgeving	Binnen
Primaire drager	Communicatie en elektrische infrastructuur en uitrusting
Asbestmateriaal	Plaat, paneel, tablet - Type Bakeliet
Bindmiddel van asbestmateriaal	Kunststof of -hars
Gebondenheid op basis van bindmiddel	Hecht
Hoeveelheid (oppervlakte - dikte - aantal)	● 0,30 m ² - 10,00 cm - 1 stuk
Totaal volume	0,03 m ³

- Verwijder dit asbestmateriaal zo snel mogelijk. Volg de toestand goed op.

- Eenvoudige handelingen: mag via doe-het-zelf of door werknemer(s) met opleidingsattest eenvoudige handelingen
EH doe-het-zelf: Schakelaars, stopcontacten, zekeringkasten en radiatorknoppen kunnen mits de nodige beschermingsmaatregelen eenvoudig losgeschroefd worden en dubbel verpakt afgevoerd worden als hechtgebonden asbestafval. Afgesloten of verzegelde kast: EH opgeleid techniker/personeel 8u basisopleiding asbest.

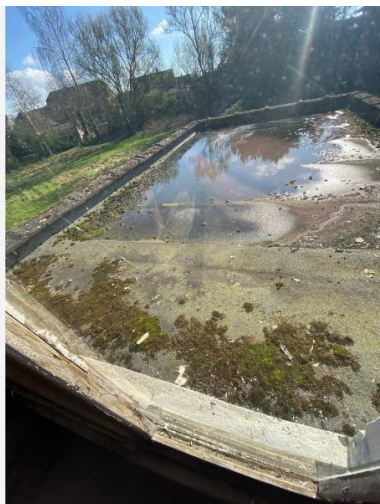
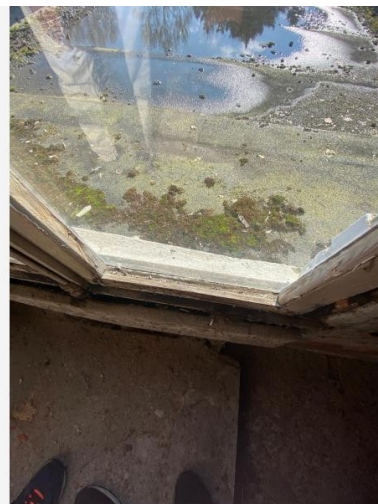
In het inspectieprotocol is een monstername van roofing verplicht om dit te identificeren als niet-asbesthoudend, een monstername is echter niet mogelijk wegens kans op lekkage. De toepassing wordt als asbestverdacht beschouwd wegens gebrek aan bewijs van recente vernieuwing.

Eindbeoordeling materiaalrisico	Laag materiaalrisico en/of verlaagde kans op vezelvrijgave
---------------------------------	--

Beschrijving	Roofing berging bijgebouw
Omgeving	Buiten
Primaire drager	Plat dak
Asbestmateriaal	Dak- en gevelbekleding - Roofing
Bindmiddel van asbestmateriaal	Bitumen (roofing, teer, asfalt)
Gebondenheid op basis van bindmiddel	Hecht

- Zorg voor een veilig beheer. Vermijd het beschadigen van het asbestmateriaal. Controleer de toestand jaarlijks op wijzigingen.

- Eenvoudige handelingen: mag via doe-het-zelf of door werknemer(s) met opleidingsattest eenvoudige handelingen
 - Verwijdering GOEDE STAAT: EH opgeleid personeel (dakwerker met 8u basisopleiding asbest). Dragen van alle nodige PBM's, voorzichtig losmaken, oprollen en correct afvoeren als hechtgebonden asbestafval.
 - Verwijdering SLECHTE STAAT: EH erkend asbestverwijderaar: verwijdering dient te gebeuren volgens de geldende voorschriften en veiligheidsnormen. Bij vernieuwing van de roofing of plat dak eventueel staalname om uit te sluiten.

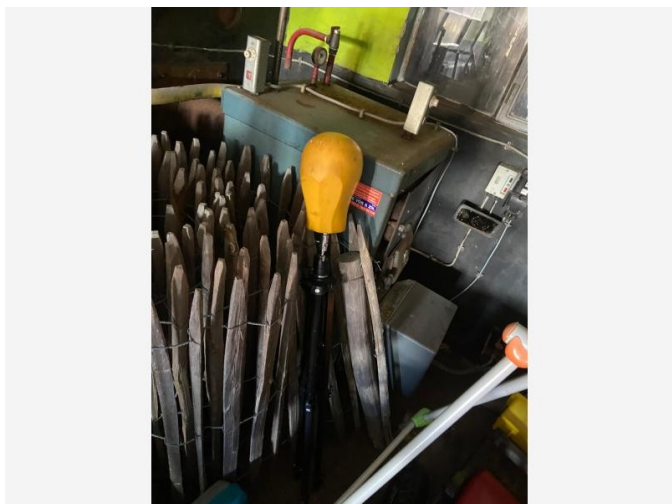
Vrije foto

De CV ketel in het bijgehouw draagt geen duidelijke kenplaat en kan dus niet opgezocht worden in het IAD online bronnenboek. De toepassing blijft asbestverdacht, exact gebruik van asbesthoudende materialen niet gekend.

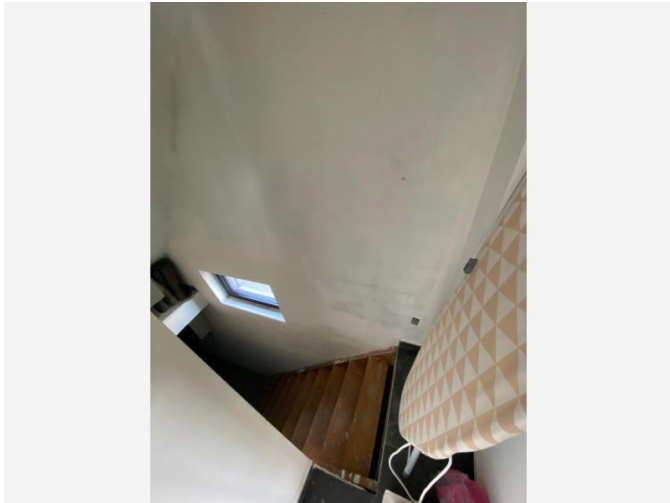
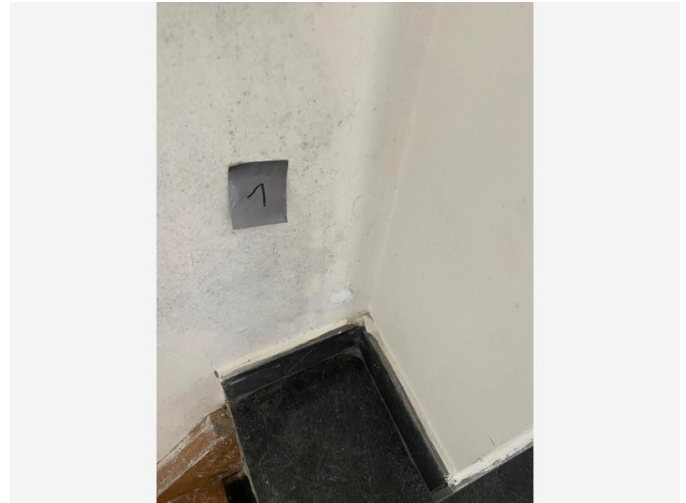
Geen asbest

#	Type	Referentie	Resultaat
7.1	Mengmonster	1	Geen asbest

Beschrijving	Wandpleister
Omgeving	Binnen
Primaire drager	Binnenwand
Bindmiddel van materiaal	Gips - kalk
