# Asbestinventarisatetest

11033B0450/00V004 - Rozenlaan 2

Attestnummer : 20240607-000074.000

**Niet-asbestveilig**

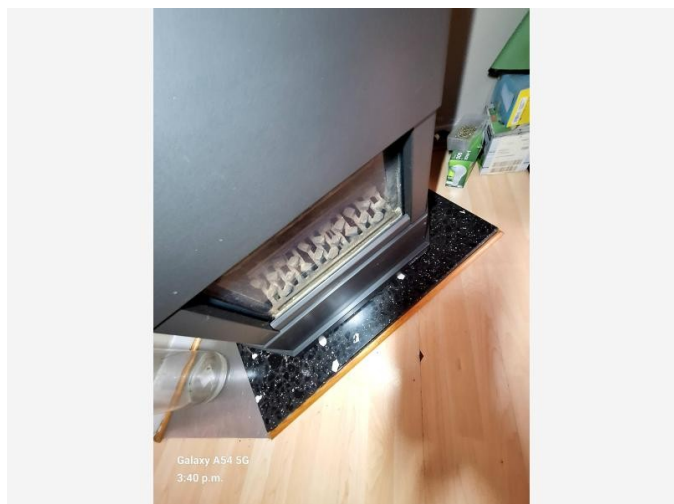
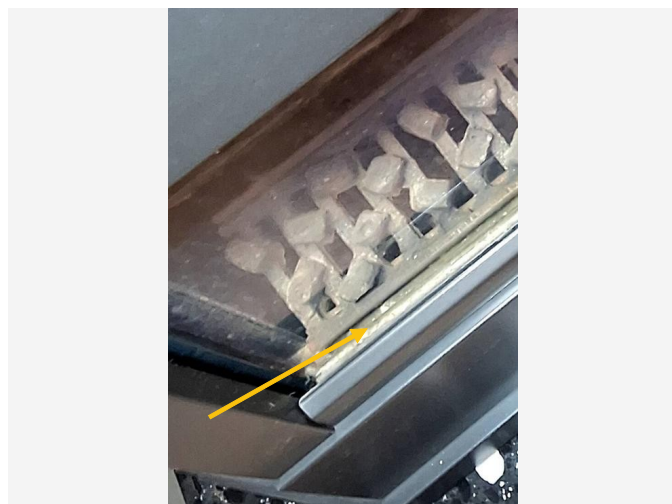
| Eindbeoordeling materiaalarisico | Zeer laag materiaalarisico en/of zeer lage kans op vezelvrijgave |
| Opmerking | Koord is gebruikt tussen toestel en glas. Niet aan een klep die geopend kan worden. Geen staalname mogelijk vanwege een afgesloten toepassing. Koord is ingeklemd en heeft nauwelijks contact aan de binnenlucht door glasplaat. |

| Opmerking | Kachel met asbestkoordpakking tussen glasplaat en kachelbehuizing. |

- Zorg voor een veilig beheer. Vermijd het beschadigen van het asbestmateriaal. Controleer de toestand jaarlijks op wijzigingen.
- Verwijder dit asbestmateriaal zo snel mogelijk. Volg de toestand goed op.

- Eenvoudige handelingen: mag via doe-het-zelf of door werknemer(s) met opleidingsattest eenvoudige handelingen  
Laat een specialist het koord vervangen.

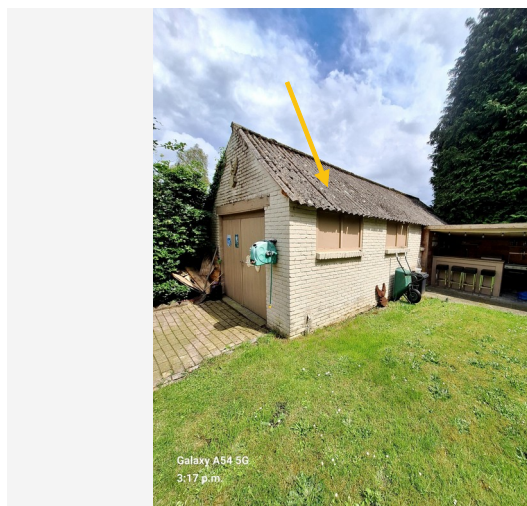
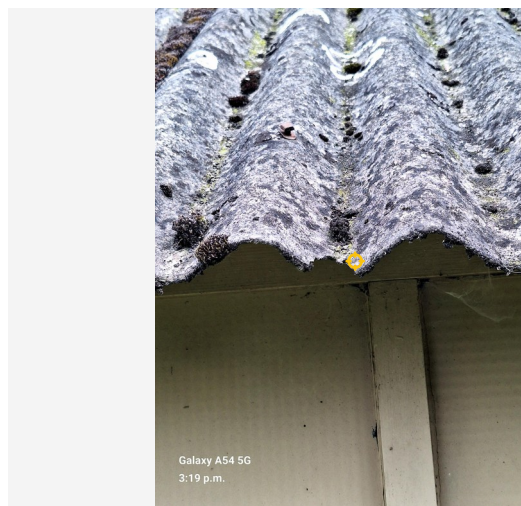
Hemelwater wat van het dak loopt kan besmet zijn met asbestvezel afkomstig van de golfplaten. Brokstukken kunnen vermalen worden tijdens het grasmaaien. Beperk het maaien van het gras onder het afdak van de schuur.

Verwijder geen mos of andere zaken van het dak. Dit geeft vrijgave van de asbestvezels.

| Eindbeoordeling materiaalrisico | Verhoogd materiaalrisico en/of verhoogde kans op vezelvrijgave |
| Opmerking | Zware aangroei van mos en op bepaalde plaatsen beschadigd. |

| Toestand van het materiaal | Zwaar beschadigd, zwaar verweerd |

- Verwijder dit asbestmateriaal zo snel mogelijk. Volg de toestand goed op.
- Hemelwater dat afspoelt van asbestcement daken of gevels kan asbestdeeltjes bevatten. Gebruik het enkel voor gesloten circuits (bv. spoelen toiletten). Reinig na het vervangen van het dak of de gevel de dakgoten en regenwaterput of -ton om asbesthoudend sediment of slib te verwijderen

- Eenvoudige handelingen: mag via doe-het-zelf of door werknemer(s) met opleidingsattest eenvoudige handelingen  
Platen in zijn geheel demonteren en dubbelverpakken. Informeer bij uw gemeente voor extra informatie om de toepassing aan te bieden.

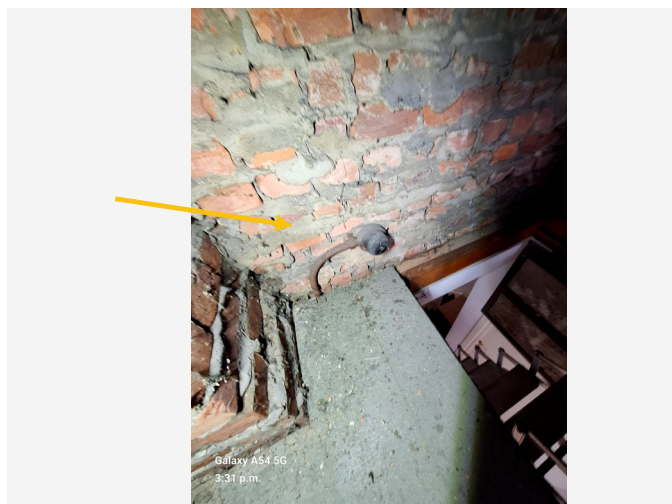
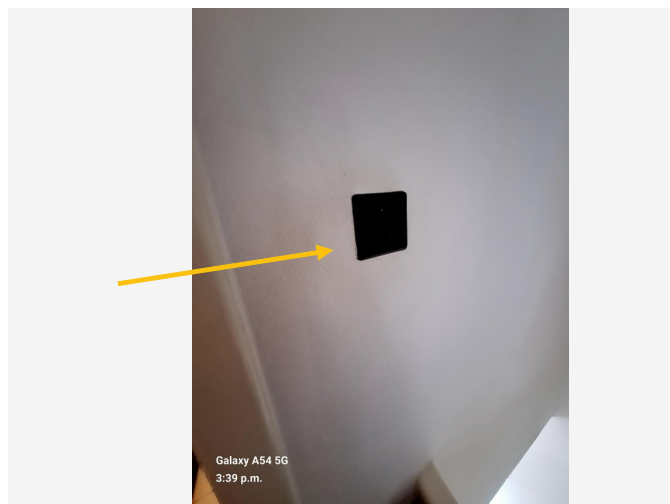
| Eindbeoordeling materiaalarisico | Laag materiaalarisico en/of verlaagde kans op vezelvrijgave |
| Opmerking | Geen beschadigingen geconstateerd. Slechts op bepaalde plekken aanwezig. |

| Opmerking | Oude lichtschakelaars aanwezig, niet aangesloten. Eenvoudig te verwijderen. |

- Zorg voor een veilig beheer. Vermijd het beschadigen van het asbestmateriaal. Controleer de toestand jaarlijks op wijzigingen.
- Verwijder dit asbestmateriaal zo snel mogelijk. Volg de toestand goed op.

- Eenvoudige handelingen: mag via doe-het-zelf of door werknemer(s) met opleidingsattest eenvoudige handelingen  
Zorgvuldig demonteren, niet beschadigen of breken. Afvoeren dubbelverpakt naar containerpark

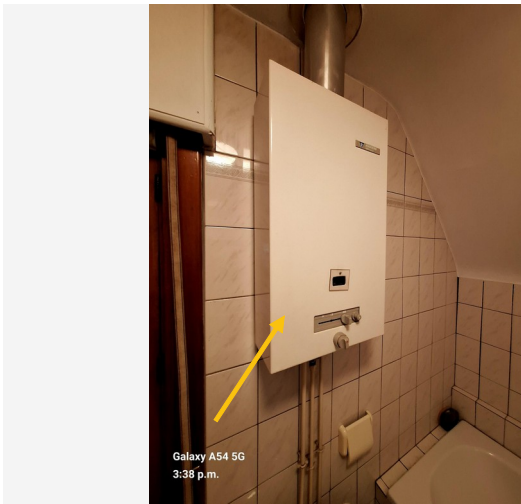
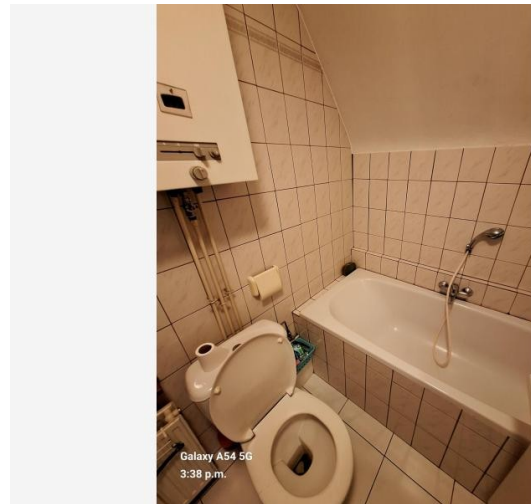
| Eindbeoordeling materiaalrisico | Laag materiaalrisico en/of verlaagde kans op vezelvrijgave |

| Toestand van het materiaal | Licht beschadigd, licht verweerd. Intact materiaal type Pical – asbestboard of categorie III 'gebondenheid' |

| Opmerking | Volgens documentatie/literatuur bevat deze wellicht een asbest pakking. Danwel de literatuur sluit niet uit dat er geen asbest in zit. |

- Zorg voor een veilig beheer en verwijder dit asbestmateriaal wanneer het bij werken eenvoudig bereikbaar wordt. Controleer de toestand jaarlijks op wijzigingen.
- Verwijder dit asbestmateriaal zo snel mogelijk. Volg de toestand goed op.

- Eenvoudige handelingen: mag via doe-het-zelf of door werknemer(s) met opleidingsattest eenvoudige handelingen  
Is samenspraak met een onderhoudsmonteur

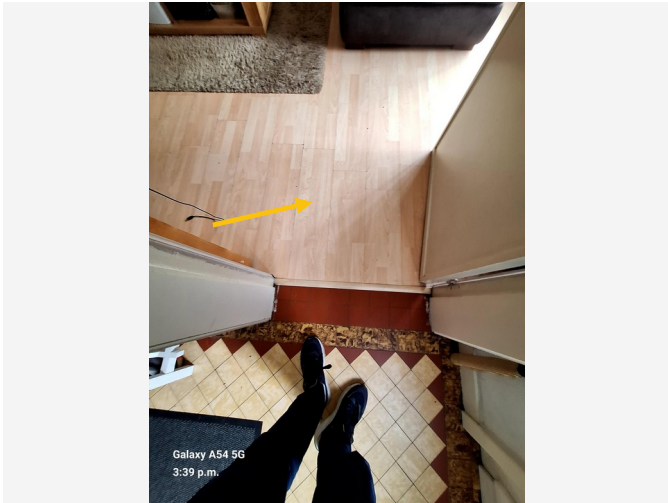
Laminaat bevat geen asbest. Er kan geen uitspraak gedaan worden over de onderliggende lagen.

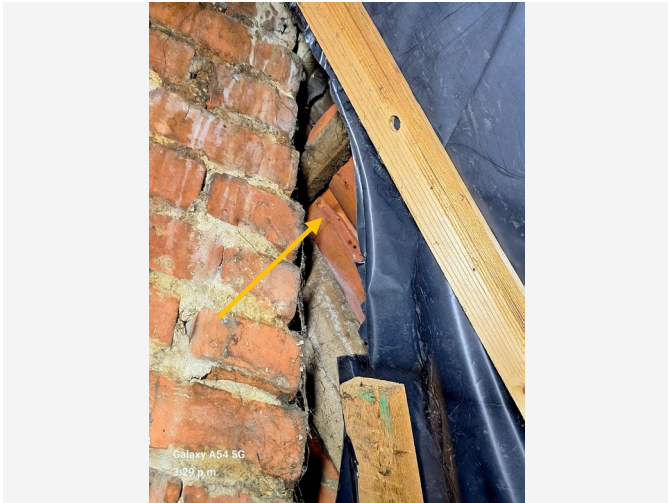
Onderdak niet aanwezig

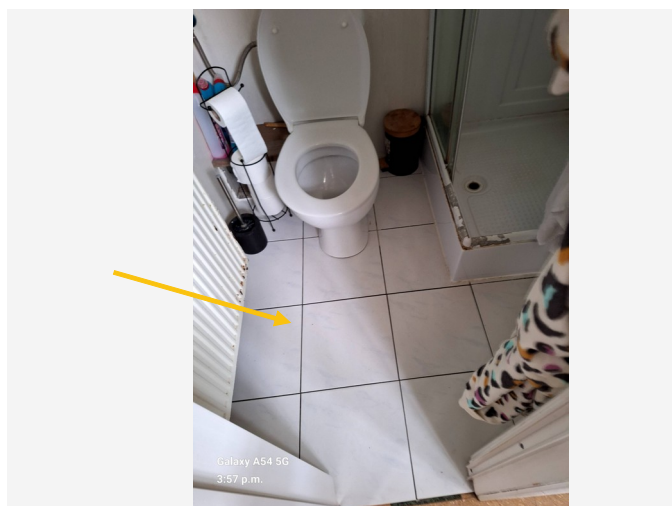
Vloertegels zijn intact. Er kan geen uitspraak gedaan worden over de gebruikte tegellijm of dat de vloer is gelegd over een oude tegelvloer. Bij renovatie of sloop zou destructief onderzoek met monsternamen moeten gebeuren om eventuele asbesthoudende tegellijm gebruikt is. Deze lijm is meestal zwart.

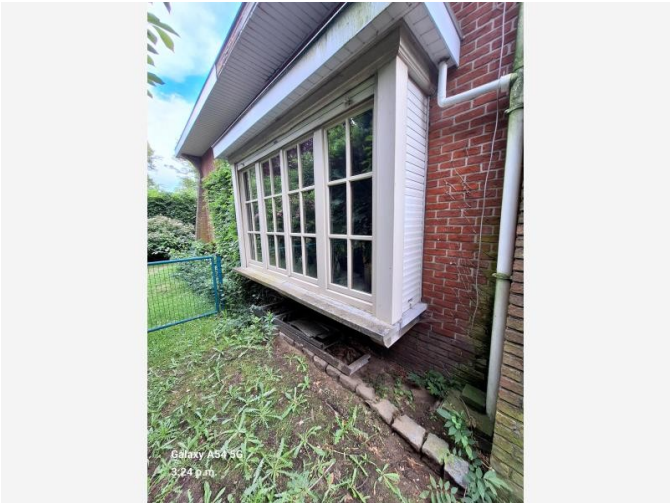
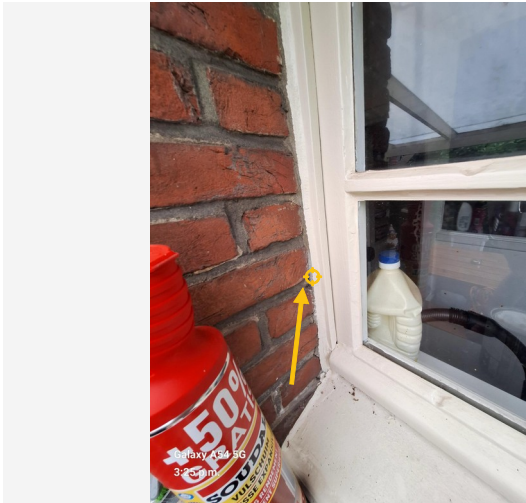
Geen asbest

| # | Type | Referentie | Resultaat |
|---|---|---|---|
| 8.1 | Puntmonster | MN04 | Geen asbest |

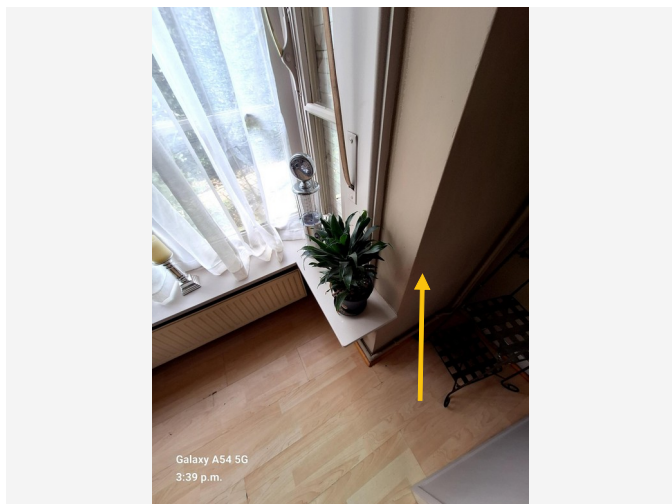
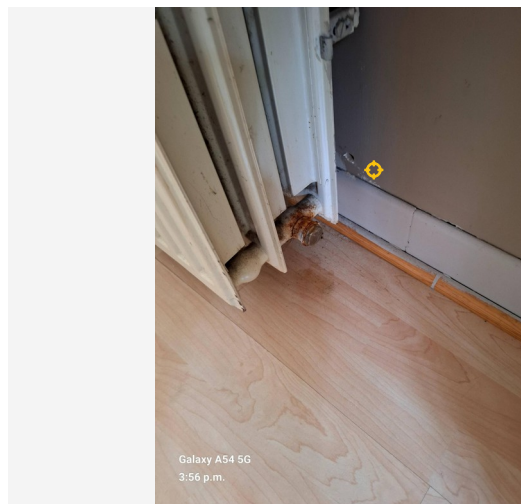
## Fiche 9: Beploistering op de muren

Geen asbest

| # | Type | Referentie | Resultaat |
|---|---|---|---|
| 9.1 | Mengmonster | MN01 | Geen asbest |
