# Asbestinventarisatetest

Herentalsebaan 102, 2240 Zandhoven

Attestnummer : **20240605-000436.000**

Uitgegeven op : **05.06.2024**

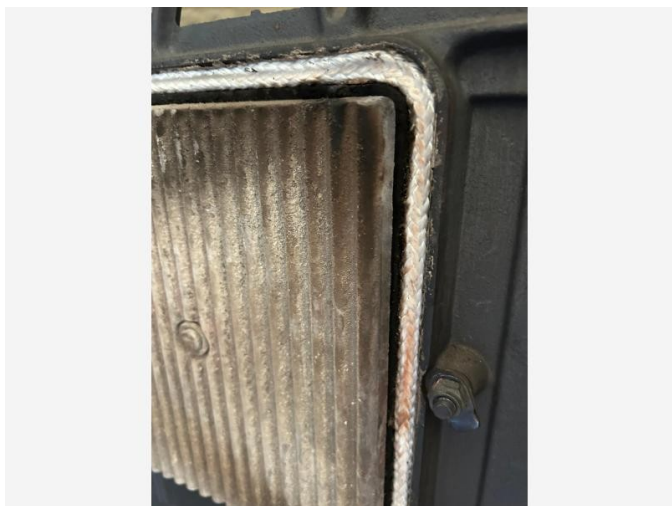
De kachel in de living lijkt recenter dan 2001, het afdichtingskoord is niet asbesthoudend volgens expertise.

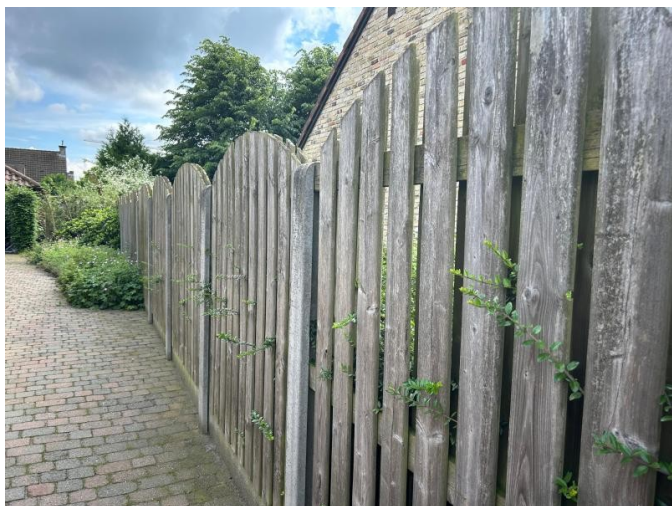
Afsluiting bestaande uit betonpalen met houten platen.

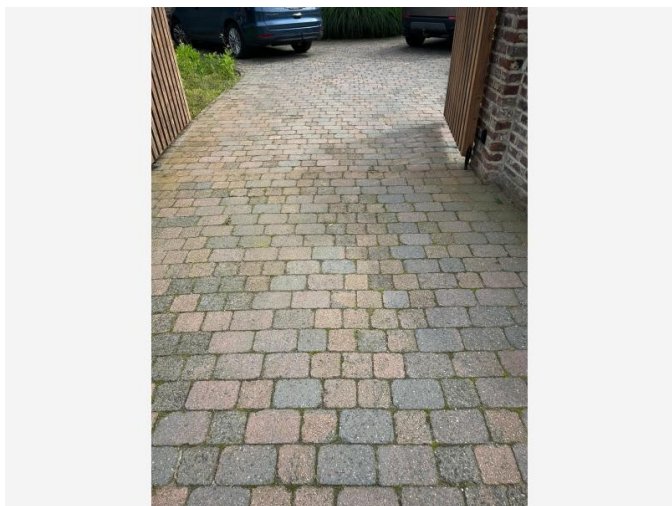
Verharding rondom de woning van betonklinkers, zijn niet verdacht

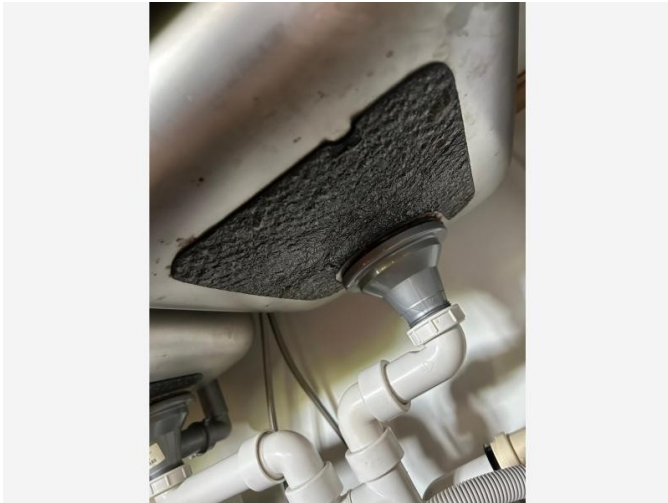
Aan de hand van mijn visuele expertise weinig kans op aanwezigheid van asbest in deze toepassing, echter, aan de hand van de bouwdatum van de woning is de aanwezigheid van asbest nooit volledig uit te sluiten. Best om extra controle uit te voeren bij eventuele verwijdering of demontage.

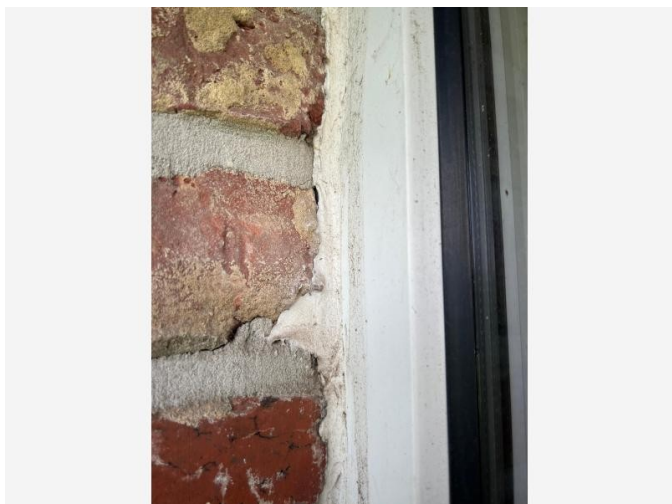
Het stopsel op ramen en deuren is bij expertise nog redelijk zacht en flexibel en of aangesmeert met cementvoegsel waardoor aanwezigheid van asbest weinig voor de hand liggend is. Eventueel onderliggende lagen zijn niet inspecteerbaar en kan ik, gezien de ouderdom van de woning, niet volledig uitsluiten van aanwezigheid van asbestvezels

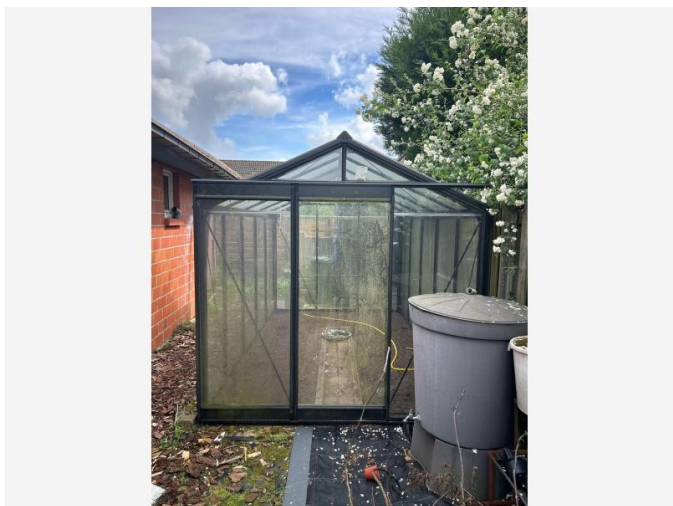
Serre vervaardigd uit glas en metaal

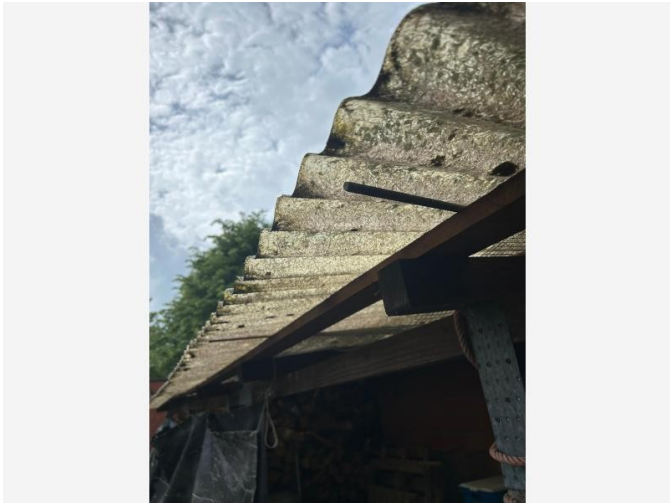
Open berging achteraan bijgebouw opgetrokken uit hout en kunststof dakplaten

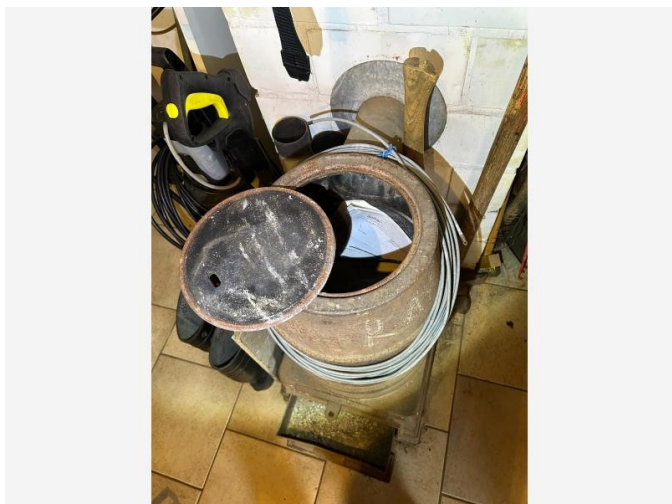
Oude kachel, geen verdachte materialen opgemerkt, er was geen afsluitkoord aanwezig

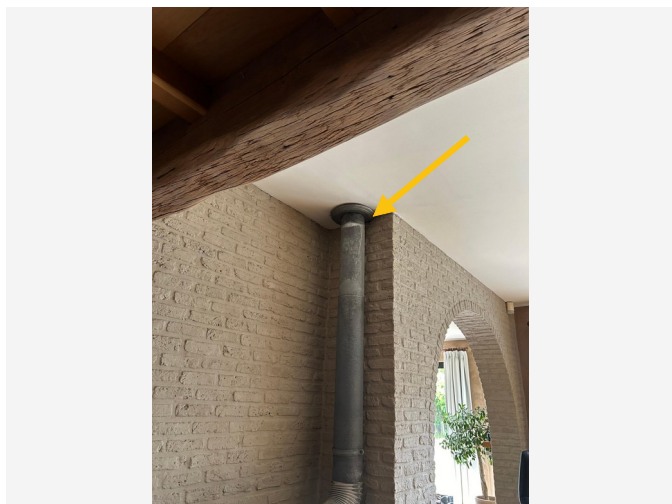
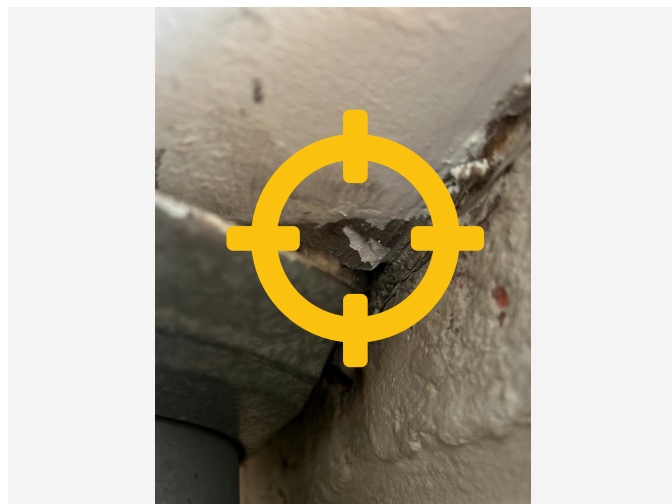
## Fiche 9: Pleisterwerk plafond

Geen asbest

| # | Type | Referentie | Resultaat |
|---|---|---|---|
| 9.1 | Mengmonster | DLM02 | Geen asbest |

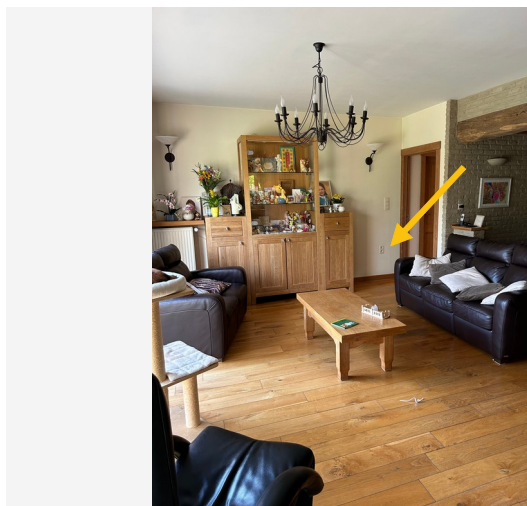
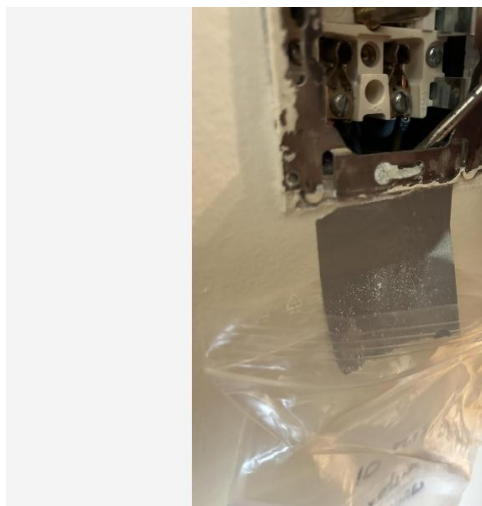
## Fiche 10: Pleisterwerk wanden

Geen asbest

| # | Type | Referentie | Resultaat |
|---|---|---|---|
| 10.1 | Mengmonster | DLM01 | Geen asbest |

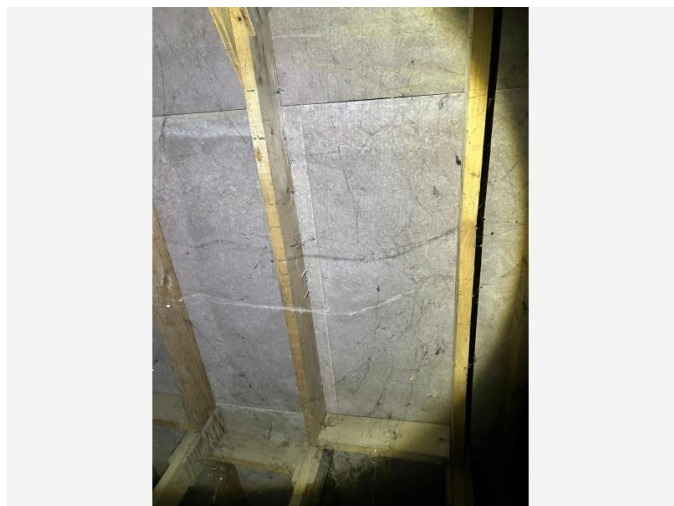
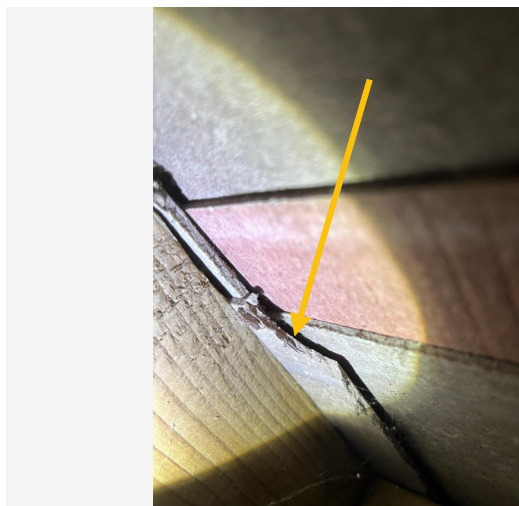
## Fiche 11: onderdak

Geen asbest

| # | Type | Referentie | Resultaat |
|---|---|---|---|
| 11.1 | Puntmonster | DLM03 | Geen asbest |
| 11.2 | Puntmonster | DLM04 | Geen asbest |
