# Asbestinventarisat attest

Zoerselhofdreef 28, 2980 Zoersel

Attestnummer : 20250630-000151.000

**Niet-asbestveilig**

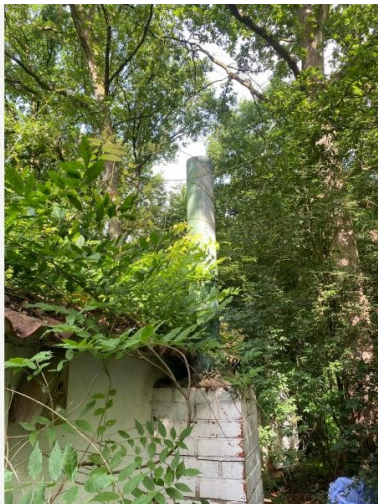
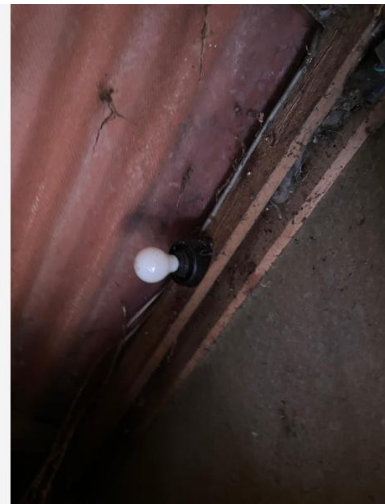
Het asbestmateriaal valt onder de mijlpaal van 2034.

**Dringend verwijderen**

| Eindbeoordeling materiaalrisico | Hoog materiaalrisico en/of hoge kans op vezelvrijgave |

| Asbestsoort (vezeltype) | Crocidoliet aanwezig |
| Toestand van het materiaal | Matig beschadigd, matig verweerd |

| Beschrijving | Golfplaten tuinhuis |

- Verwijder dit asbestmateriaal zo snel mogelijk. Volg de toestand goed op.
- Hemelwater dat afspoelt van asbestcement daken of gevels kan asbestdeeltjes bevatten. Gebruik het enkel voor gesloten circuits (bv. spoelen toiletten). Reinig na het vervangen van het dak of de gevel de dakgoten en regenwaterput of -ton om asbesthoudend sediment of slib te verwijderen
- Voer bijkomende staalname(s) uit.

- Eenvoudige handelingen: mag via doe-het-zelf of door werknemer(s) met opleidingsattest eenvoudige handelingen  
Draag de nodige beschermingsmiddelen (mondmasker FFP3, handschoenen en wegwerpoverall van CAT.III type 5/6'). Indien mogelijk de ondervloer afdekken, de golfplaten voorzichtig verwijderen, extra fixeren, niet breken, niet gooien, onmiddellijk dubbel verpakken in plastic afsluitzakken en afvoeren naar erkend recyclagepark of voorzichtig in container met asbestzak plaatsen en laten ophalen door erkende afval-intercommunale.

Indien de golfplaten in slechte staat zijn en de kans bestaat op breken: Eenvoudige handelingen opgeleid personeel, alle werknemer(s) moeten wel beschikken over een opleidingsattest eenvoudige handelingen 8u

(jaarlijks te vernieuwen en eigenaar mag dit opvragen). Ondervloer afdekken, golfplaten extra goed fixeren, voorzichtig verwijderen, niet breken, niet gooien, onmiddellijk dubbel en luchtdicht verpakken en afvoeren naar een lokaal erkend recyclagepark of voorzichtig in asbestcontainer met asbestzak plaatsen. De constructiebalken nadien reinigen met vochtige doeken en correct afvoeren (een goedgekeurde asbeststofzuiger met absoluutfilter kan particulier niet gehuurd worden). (Meer info en de huidige verwijderingsmethodes op: [www.asbestinfo.be](http://www.asbestinfo.be) en/of CODEX boek VI titel 3 en onderaan dit attest bij Toelichting: "asbest verwijderen"). Eventueel monsternamen aan te raden (om asbestsoort te bepalen) bij verwijdering van het asbestmateriaal.

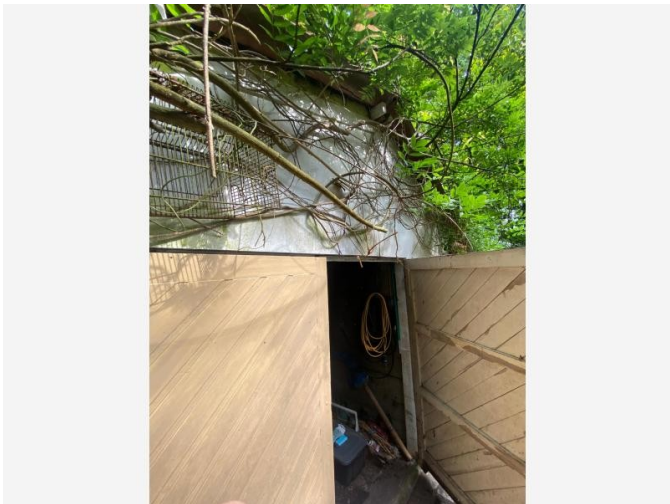
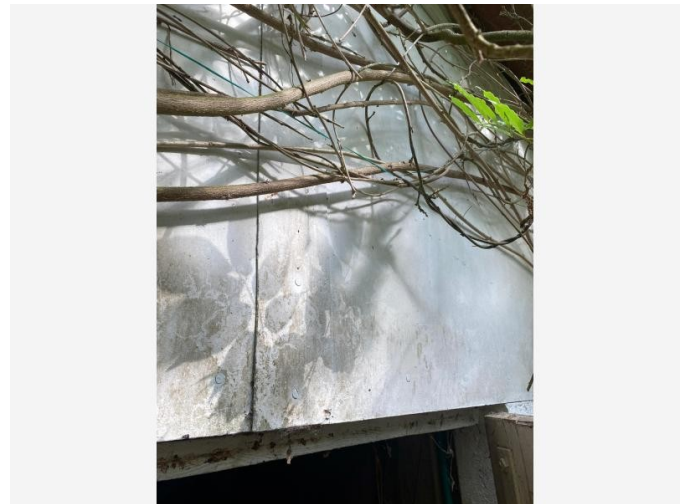
Het asbestmateriaal valt onder de mijlpaal van 2040.

**Dringend verwijderen**

| Eindbeoordeling materiaalisico | Hoog materiaalisico en/of hoge kans op vezelvrijgave |

| Asbestsoort (vezeltype) | Crocidoliet aanwezig |
| Toestand van het materiaal | Matig beschadigd, matig verweerd |

| Beschrijving | Menuiserite platen tuinhuis |

- Verwijder dit asbestmateriaal zo snel mogelijk. Volg de toestand goed op.
- Hemelwater dat afspoelt van asbestcement daken of gevels kan asbestdeeltjes bevatten. Gebruik het enkel voor gesloten circuits (bv. spoelen toiletten). Reinig na het vervangen van het dak of de gevel de dakgoten en regenwaterput of -ton om asbesthoudend sediment of slib te verwijderen

- Eenvoudige handelingen: mag via doe-het-zelf of door werknemer(s) met opleidingsattest eenvoudige handelingen  
De platen kunnen voorzichtig in zijn geheel losgemaakt worden: ondervloer (en/of rondom) afdekken met plastic folie, extra bevochtigen om stof te voorkomen. Draag de nodige beschermingsmiddelen (mondmasker FFP3, handschoenen en wegwerpoverall van CAT.III type 5/6'). Dubbel en luchtdicht verpakken in plastic folie of zakken en afvoeren naar een erkend recyclagepark als hechtgebonden asbestafval. (Meer info en de huidige verwijderingsmethodes op: [www.asbestinfo.be](http://www.asbestinfo.be) en/of CODEX boek VI titel 3 en onderaan dit attest bij Toelichting: "asbest verwijderen"). Eventueel monsternamen aan te raden (om asbestsoort te bepalen) bij verwijdering van het asbestverdacht materiaal.

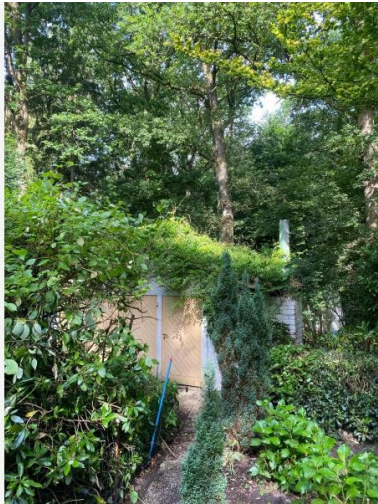
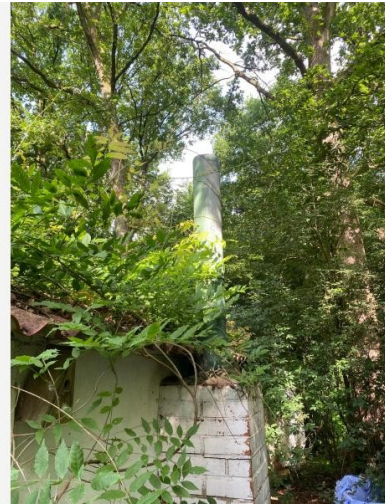
Het asbestmateriaal valt onder de mijlpaal van 2034.

Verwijderen

| Eindbeoordeling materiaalisico | Verhoogd materiaalisico en/of verhoogde kans op vezelvrijgave |

| Asbestsoort (vezeltype) | Crocidoliet aanwezig |
| Toestand van het materiaal | Matig beschadigd, matig verweerd |

| Beschrijving | Schouwbus tuinhuis |

- Verwijder dit asbestmateriaal zo snel mogelijk. Volg de toestand goed op.
- Voer bijkomende staalname(s) uit.

- Eenvoudige handelingen: mag via doe-het-zelf of door werknemer(s) met opleidingsattest eenvoudige handelingen  
De buis kan voorzichtig losgebeiteld worden, extra bevochtigen om stof te voorkomen en rondom plastic folie leggen. Draag de nodige beschermingsmiddelen (mondmasker FFP3, handschoenen, wegwerpoverall van CAT.III type 5/6') Dubbel en luchtdicht verpakken in plastic afsluitzakken en af te voeren naar een erkend recyclagepark als hechtgebonden asbestafval. (Meer info en de huidige verwijderingsmethodes op: [www.asbestinfo.be](http://www.asbestinfo.be) en/of CODEX boek VI titel 3 en onderaan dit attest bij Toelichting: "asbest verwijderen"). Eventueel monsternamen aan te raden (om de asbestsoort te bepalen) bij verwijdering van het asbestmateriaal.

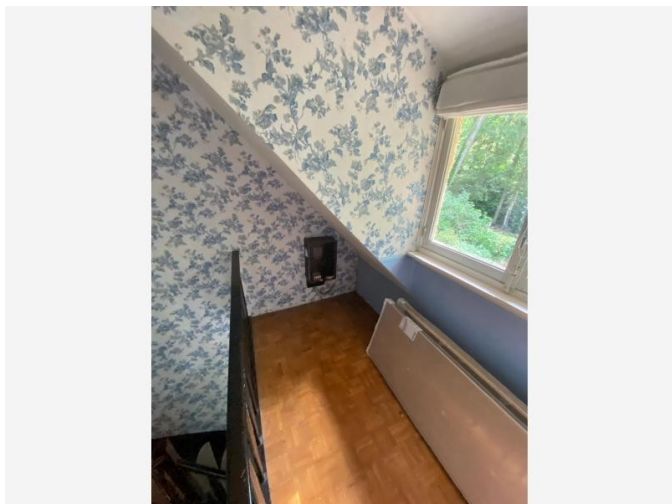
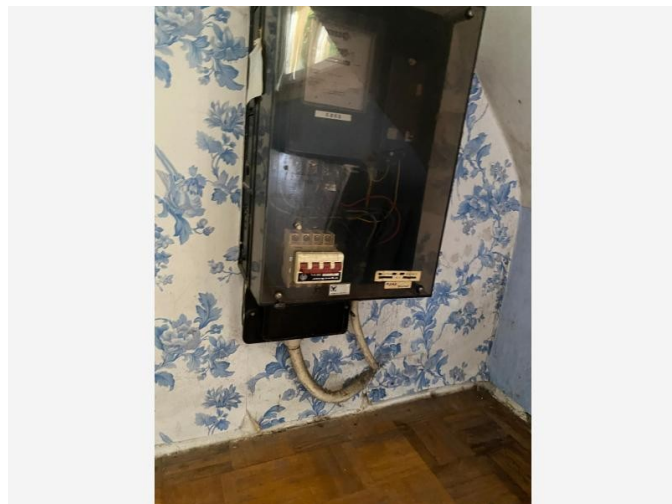
Het asbestmateriaal valt onder de mijlpaal van 2040.

Verwijderen

| Eindbeoordeling materiaalrisico | Verhoogd materiaalrisico en/of verhoogde kans op vezelvrijgave |

| Asbestsoort (vezeltype) | Crocidoliet aanwezig |
| Toestand van het materiaal | Licht beschadigd, licht verweerd. Intact calciumsilicaatmateriaal of categorie III 'gebondenheid' |

| Beschrijving | Bakeliet elektra |
| Opmerking | Vermoedelijk zullen de toepassingen verwijderd worden bij aanpassing van het elektriciteitsnetwerk. Volgens het inspectieprotocol is bakeliet altijd asbestverdacht. Er werd geen monster genomen o.w.v. mogelijke beschadiging aan een elektrisch gerelateerde toepassing. Extra controle mogelijk bij verwijdering van het verdacht materiaal. |

- Verwijder dit asbestmateriaal zo snel mogelijk. Volg de toestand goed op.

- Eenvoudige handelingen: mag via doe-het-zelf of door werknemer(s) met opleidingsattest eenvoudige handelingen  
EH doe-het-zelf: Draag de nodige beschermingsmiddelen (mondmasker FFP3, handschoenen en wegwerpovertrek van CAT.III type 5/6'). Schakelaars, stopcontacten, zekeringkasten en radiatorknoppen kunnen mits de nodige beschermingsmaatregelen eenvoudig losgeschroefd worden en dubbel en luchtdicht verpakt in plasticfolie/afsluitzakken afgevoerd worden als hechtgebonden asbestafval naar een erkend recyclagepark. Afgesloten of verzegelde kast: Eenvoudige handelingen: opgeleid technicus/personeel 8u basisopleiding asbest (jaarlijks te vernieuwen en eigenaar mag dit opvragen). (Meer info en de huidige verwijderingsmethodes op: [www.asbestinfo.be](http://www.asbestinfo.be) en/of CODEX boek VI titel 3 en onderaan dit attest bij Toelichting: "asbest verwijderen"). Eventueel monsternamen aan te raden (om asbestsoort te bepalen) bij verwijdering van het asbestmateriaal.

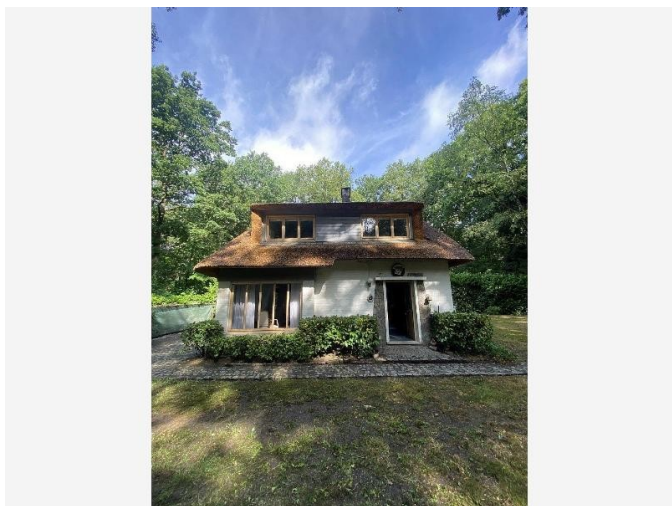
### Permanente beperking

**Reden:** Er is geen volledige risicobeoordeling mogelijk

**Uitleg van de asbestdeskundige:** Rieten dak lijkt ooit vernieuwd, geen bewijs van vernieuwing. Onderzijde dak volledig dichtgewerkt op verdieping. Onder de rij dakpannen onder de ramen zit nog rieten dak.

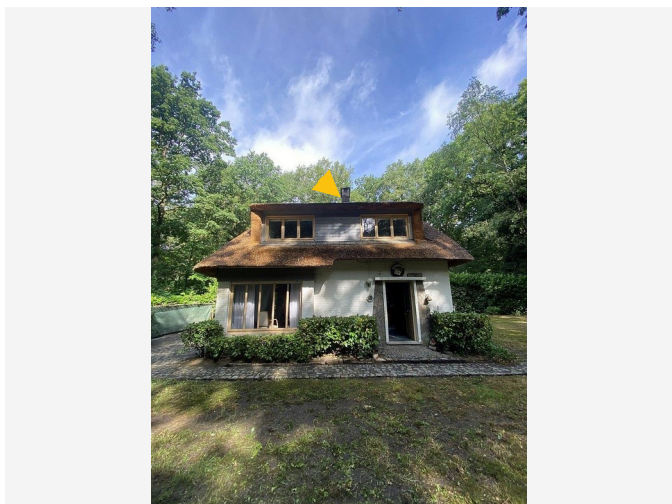
### Tijdelijke beperking

**Reden:** Het te onderzoeken materiaal situeert zich hoger dan 3,50 m te rekenen vanaf een veilige ondergrond

**Uitleg van de asbestdeskundige:** Er is geen volledige inspectie mogelijk, enkel bij werken of reiniging met een veilige stelling of hoogtewerker.

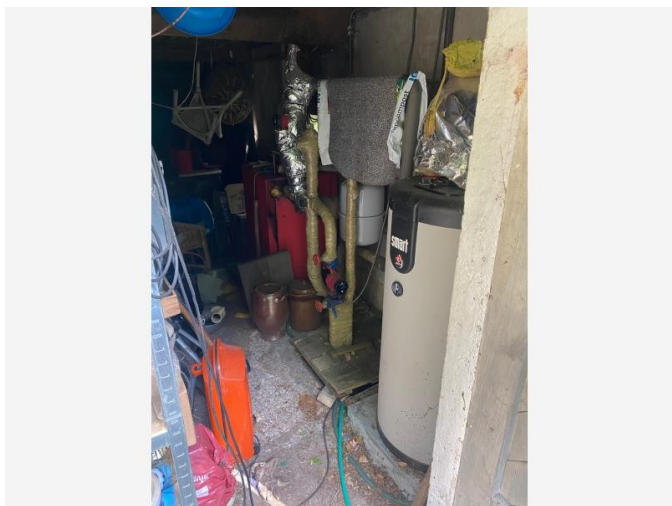
De CV ketel Stebel draagt geen duidelijke kenplaat en kan dus niet uitgesloten worden via het IAD bronneboek. Exact gebruik van asbesthoudende materialen niet gekend, mogelijk pakking/dichting.

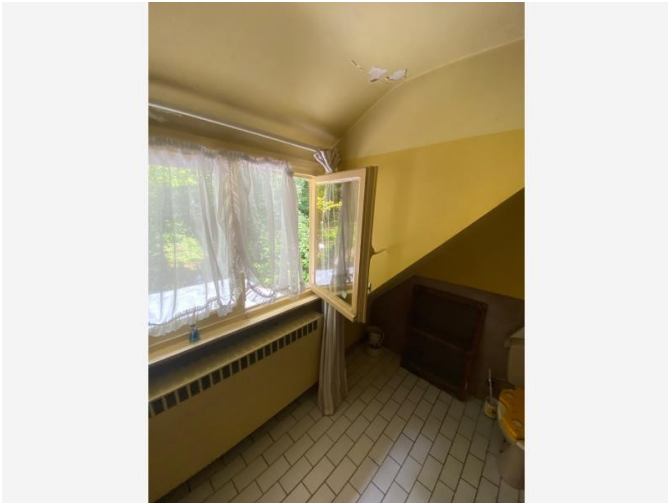
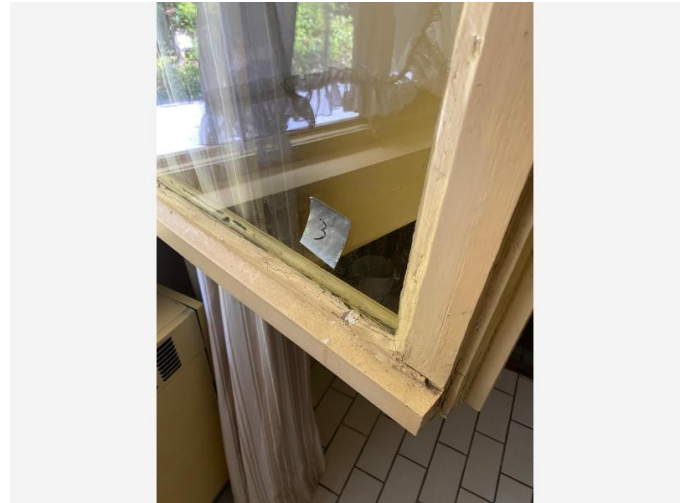
## Fiche 9: Stopverf houten ramen

Geen asbest

| # | Type | Referentie | Resultaat |
|---|---|---|---|
| 9.1 | Puntmonster | 3 | Geen asbest |

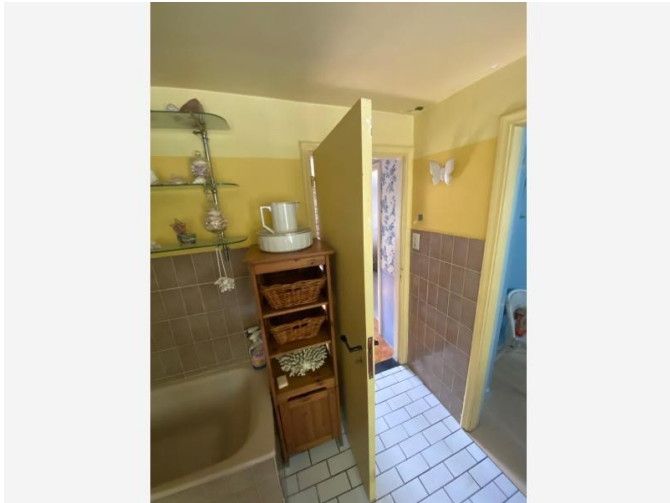
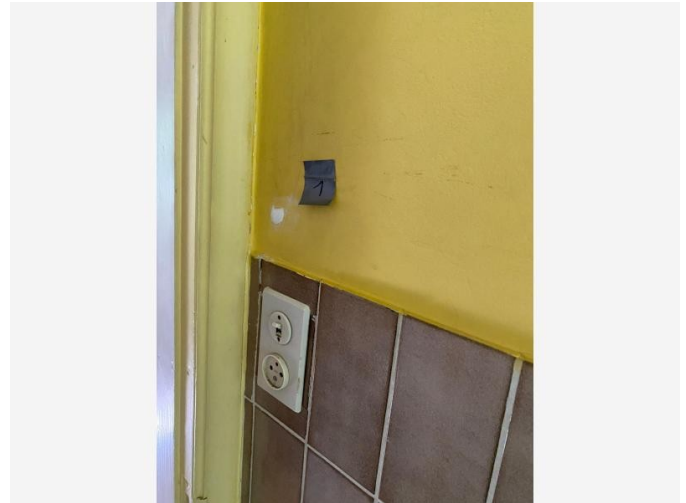
## Fiche 10: Wandpleister

Geen asbest

| # | Type | Referentie | Resultaat |
|---|---|---|---|
| 10.1 | Mengmonster | 1 | Geen asbest |

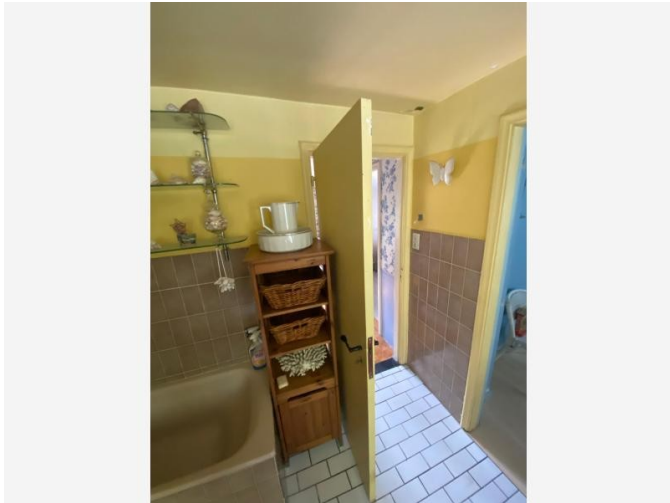
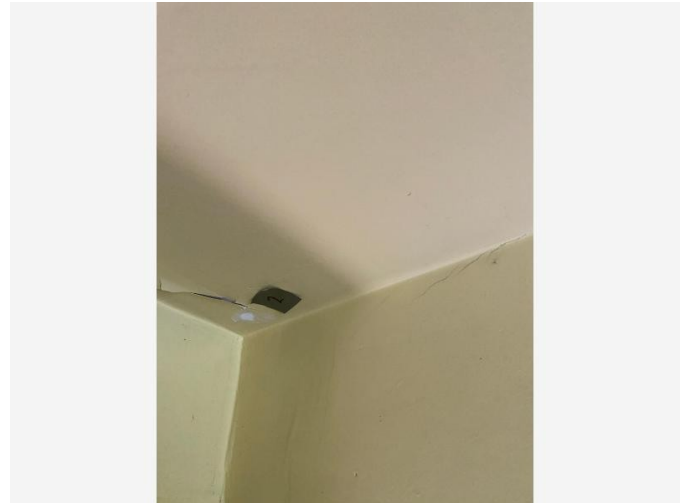
## Fiche 11: Plafondpleister

Geen asbest

| # | Type | Referentie | Resultaat |
|---|---|---|---|
| 11.1 | Mengmonster | 2 | Geen asbest |
