# Asbestinventarisatetest

Boudewijnlaan 101, 2243 Zandhoven

Attestnummer : **20240710-000418.000**

Uitgegeven op : **10.07.2024**

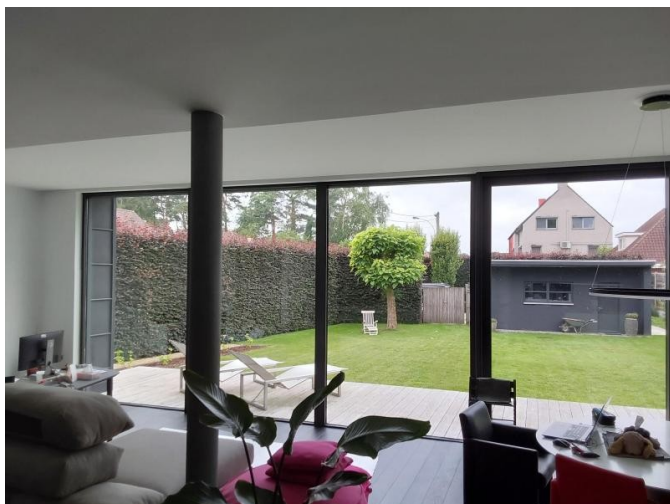
*Situeringsfoto*

### Uitgesloten van inspectie

**Bouwjaar:** 2008

*Constructies gebouwd vanaf 2001 moeten niet onderzocht worden*

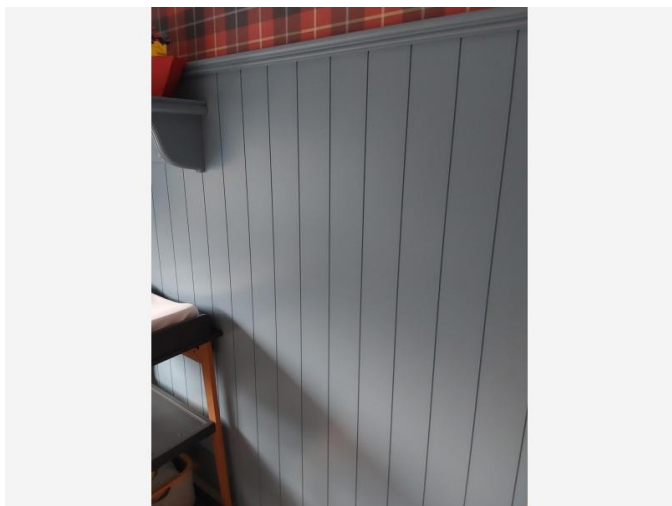
Vrije foto

Overige binnenwanden zijn afgewerkt met wandtegels of gipskartonplaten of houtwerk

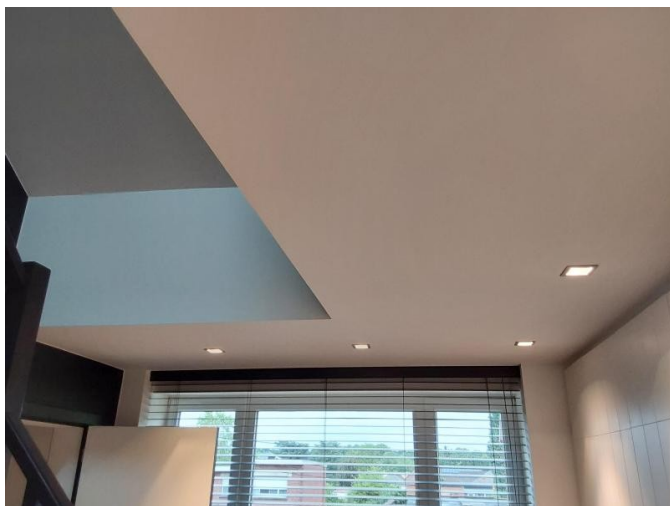
Vrije foto

Overige plafonds zijn uitgevoerd in gipskartonplaten

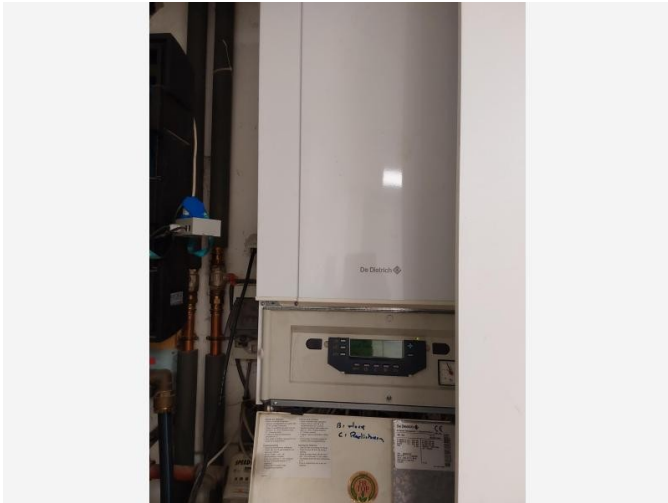
Vrije foto

Verwarmingsketel is een HR condensatie ketel

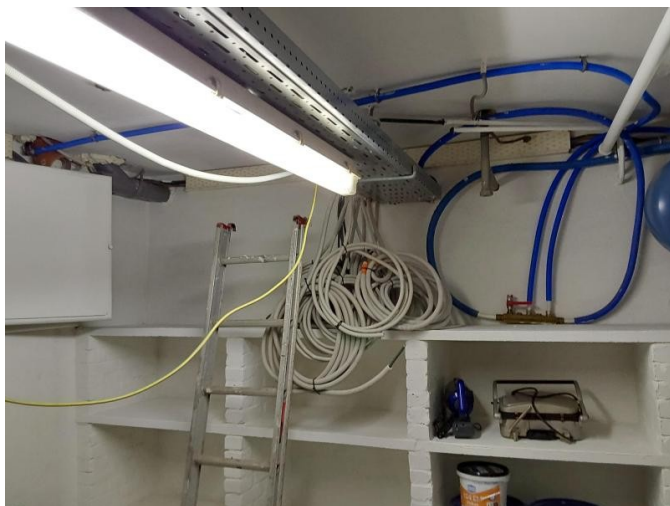
Vrije foto

Geen asbestverdachte materialen aangetroffen

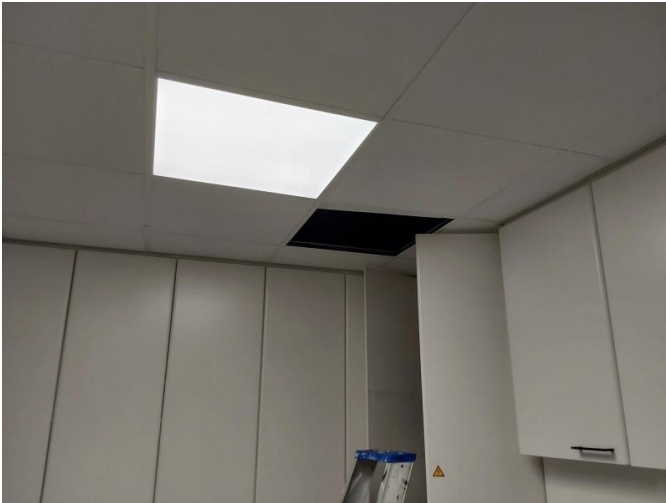
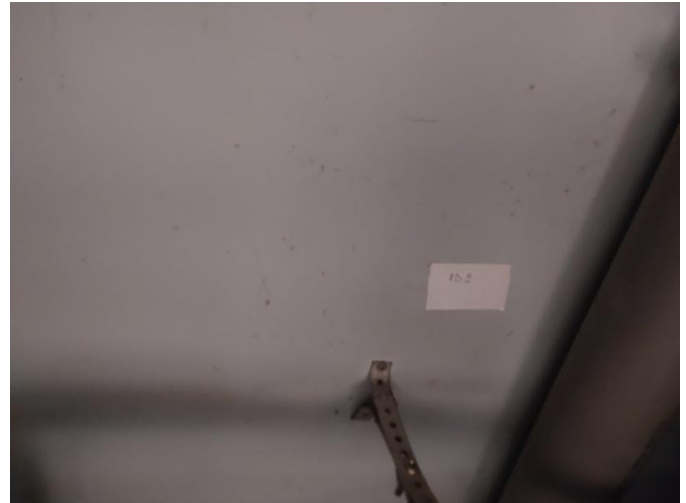
## Fiche 6: Pleisterwerk plafond glv

Geen asbest

| # | Type | Referentie | Resultaat |
|---|---|---|---|
| 6.1 | Mengmonster | ID2 | Geen asbest |

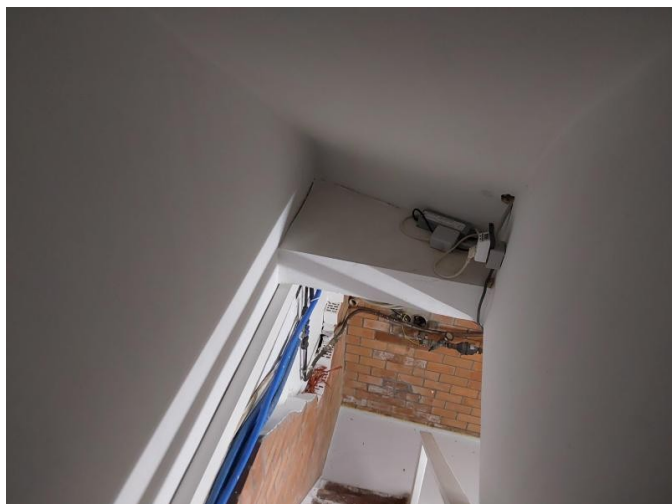
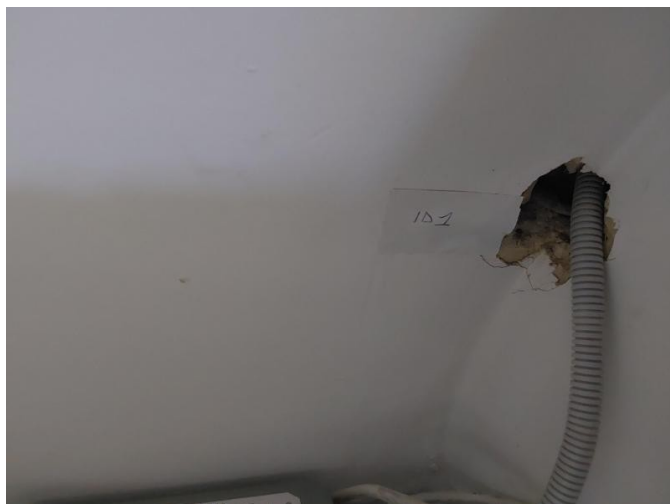
Geen asbest

| # | Type | Referentie | Resultaat |
|---|---|---|---|
| 7.1 | Mengmonster | ID1 | Geen asbest |
