# Asbestinventarisatetest

Wilgenstraat 17, 2950 Kapellen

Attestnummer : **20251026-000211.000**

Uitgegeven op : **26.10.2025**

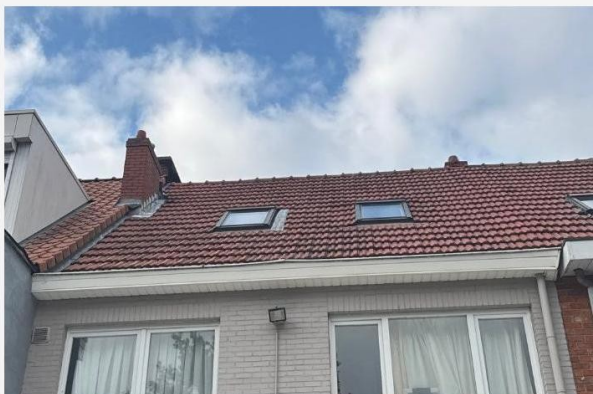
Het dak is bedekt met dakpannen, deze zijn niet-asbestverdacht. Onder de dakpannen kunnen zich wel nog verdachte materialen bevinden.

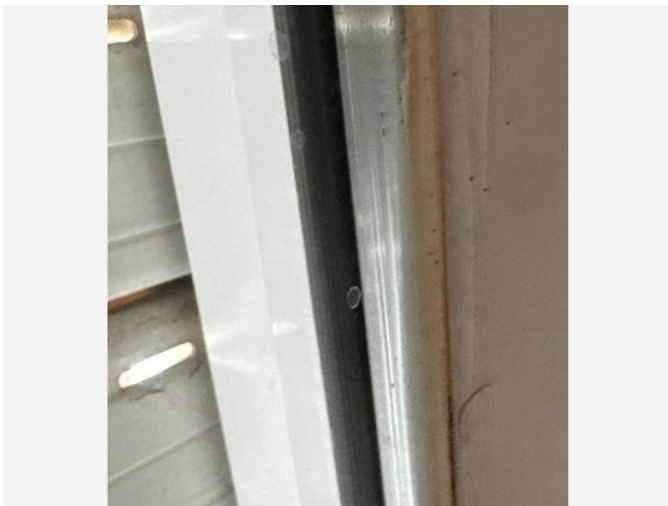
Tijdens de inspectie zijn de ramen grondig gecontroleerd. Er is vastgesteld dat de ramen volledig afgedicht zijn met elastische kit met in de volledige doorsnede dezelfde kleur. Deze zijn niet-asbestverdacht.

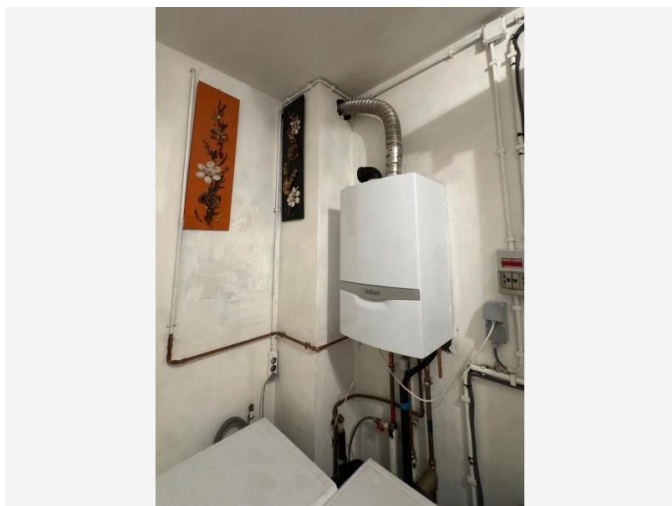
In de schacht kunnen zich asbestverdachte materialen bevinden, laat bij werken verder onderzoek uitvoeren.

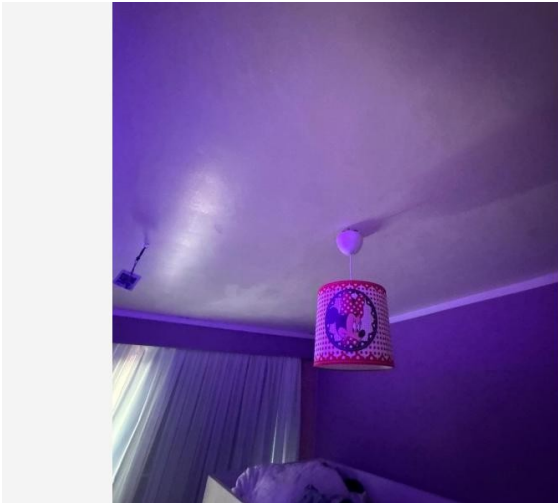
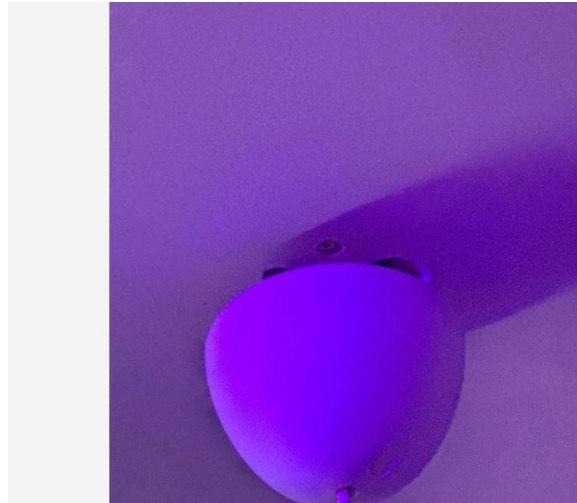
Geen asbest

| # | Type | Referentie | Resultaat |
|---|---|---|---|
| 4.1 | Mengmonster | MM02 | Geen asbest |

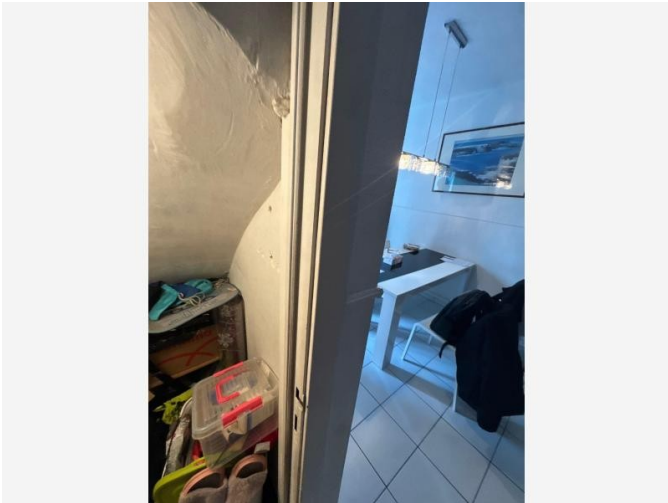
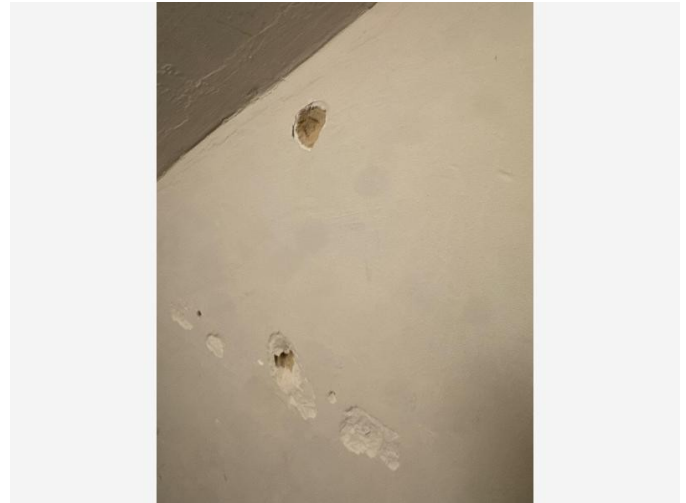
Geen asbest

| # | Type | Referentie | Resultaat |
|---|---|---|---|
| 5.1 | Mengmonster | MM01 | Geen asbest |
