Asbestinventarisatetest

Hallebaan 15, 2240 Zandhoven

Attestnummer : 20260211-000426.000

Uitgegeven op : 11.02.2026

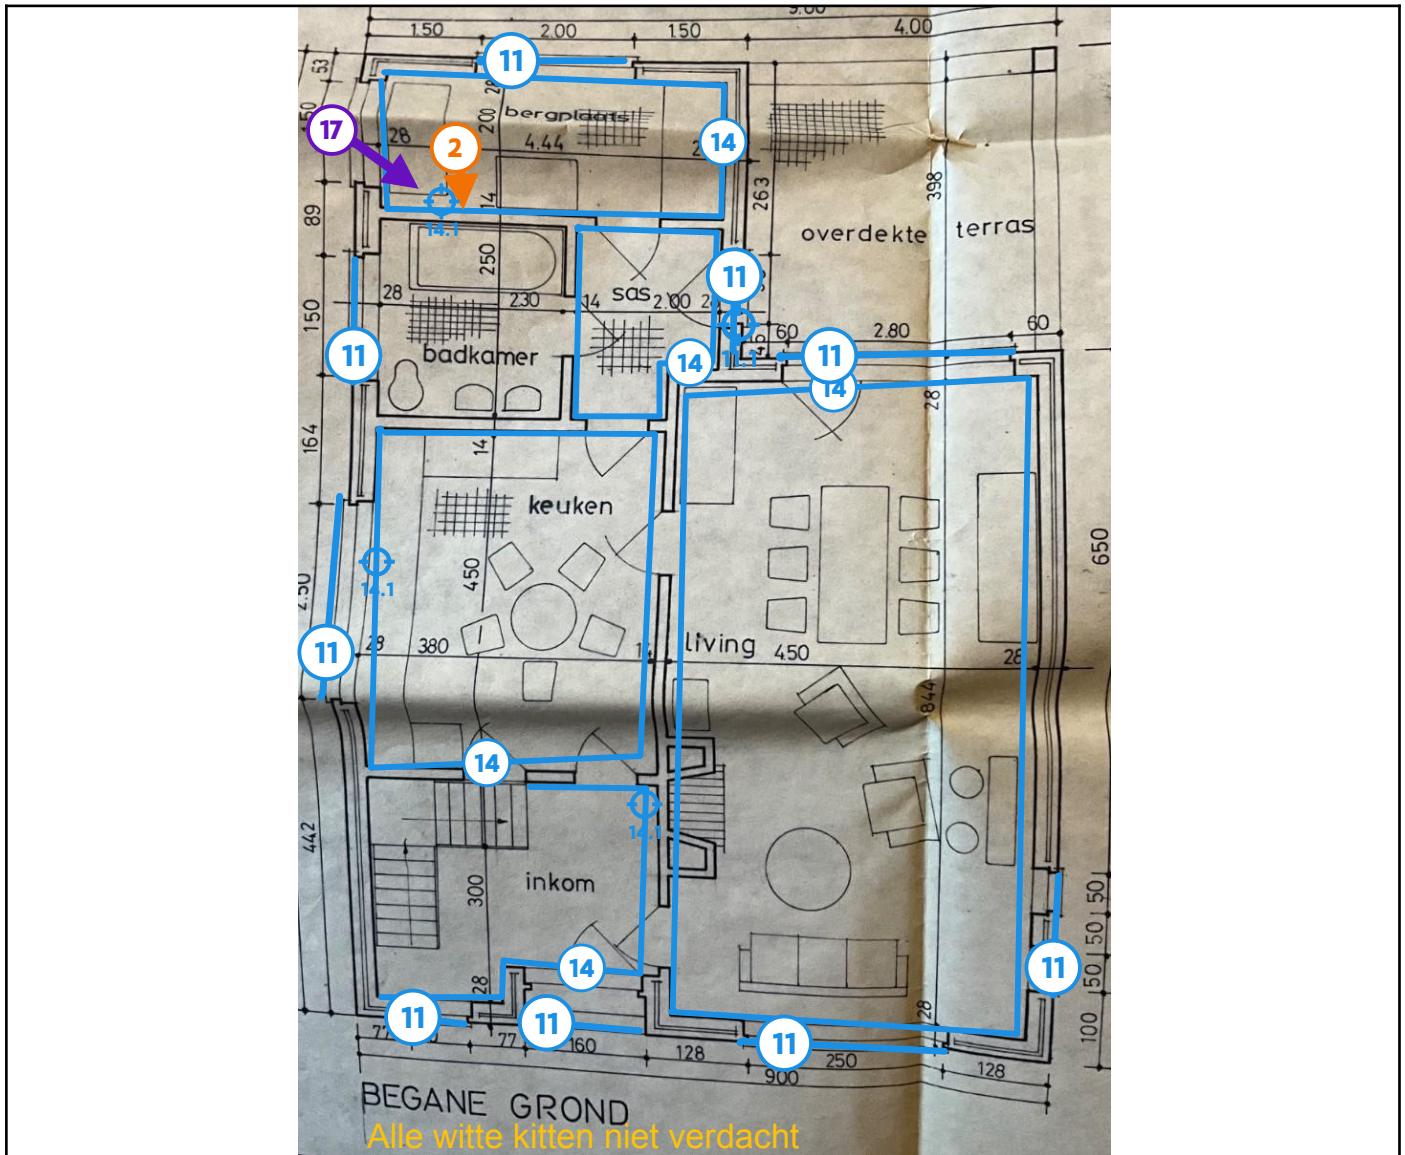
Plan 1.3: Gelijkvloers woning

Beschrijving	Type	Actie
2. Bakeliet bakje	Asbestmateriaal	Verwijderen
11. Kit grijs kozijn-muur (met staalname)	Geen asbest	-
11.1 Code: kit	Puntmonster	-
14. Muurpleister	Geen asbest	-
14.1 Code: plm	Mengmonster	-

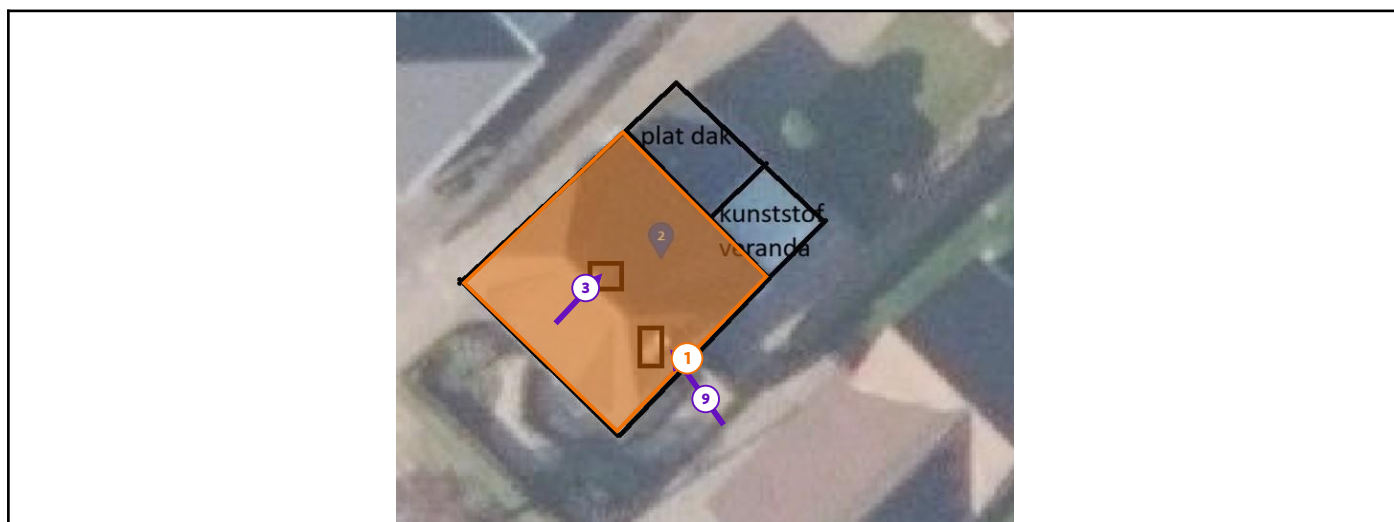
Plan 1.9: Dakplan

Beschrijving	Type	Actie
1. Dak/gevelleien	Asbestmateriaal	Verwijderen
3. Schouw op het dak (beperkingsfiche)	Beperking	-
9. Sierschouw	Advies	-

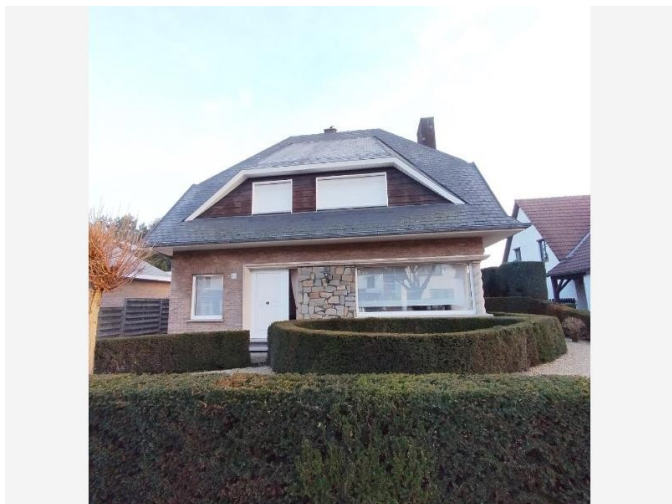
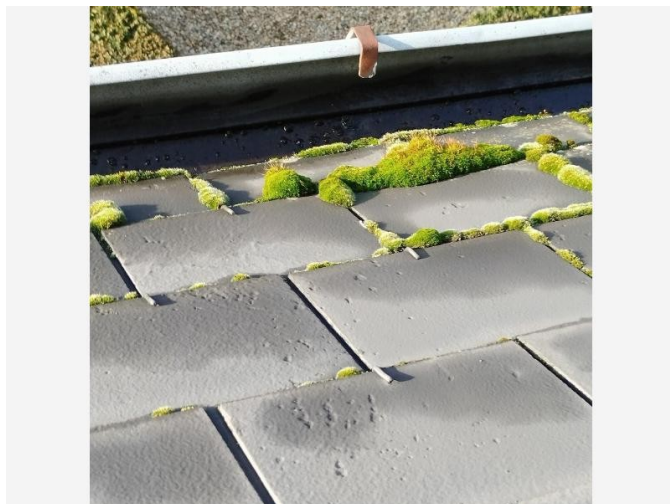
Het asbestmateriaal valt onder de mijlpaal van 2034.

Reinigen/afschuren/ontmossen leien (leien mogen op geen enkele manier gereinigd of afgeschuurd worden. Totaalverbod sinds 27 april 2019)

Eindbeoordeling materiaalrisico	Verhoogd materiaalrisico en/of verhoogde kans op vezelvrijgave
---------------------------------	--

Gebondenheid	Categorie 1: hechtgebonden in oorsprong
Asbestsoort (vezeltype)	Crocidoliet aanwezig
Asbestconcentratie	Laag (< 50%)
Afschermingsgraad van het gehele materiaal	Geheel of deels vrij aan de buitenlucht
Toestand van het materiaal	Matig beschadigd, matig verweerd

Beschrijving	Dak/gevelleien
Omgeving	Buiten
Primaire drager	Schuin dak
Asbestmateriaal	Dak- en gevelbekleding - Lei, shingle
Bindmiddel van asbestmateriaal	Cement
Gebondenheid op basis van bindmiddel	Hecht
Hoeveelheid (oppervlakte - aantal)	<ul style="list-style-type: none"> • 150,00 m² - 1 stuk
Totale oppervlakte	150,00 m ²
Eenvoudig bereikbaar	Ja
Bevestigingswijze	<ul style="list-style-type: none"> • Geklemd
Identificatiemethode	<p>De asbestdeskundige beoordeelt het materiaal als asbestverdacht en dus asbesthoudend, en dit zonder monstername.</p> <p>Motivatie: De monstername brengt andere schade aan dan schade die inherent is aan de monstername.</p>
Destructieve handeling voor identificatie	Nee
Opmerking	De leien zijn volgens het bouwplan asbesthoudend. Ze zijn volgens de eigenaar ook nooit vervangen. De leien zijn visueel en volgens expertise als asbestverdacht beschouwd. De vermelde oppervlaktes, diktes en volumes betreffen een beredeneerde schatting. Er worden geen rechten verleend aan deze oppervlaktes/diktes/volumes.

Verwijderen

- Zorg voor een veilig beheer. Vermijd het beschadigen van het asbestmateriaal. Controleer de toestand jaarlijks op wijzigingen.
- Voer bijkomende staalname(s) uit.

- Eenvoudige handelingen: mag via doe-het-zelf of door werknemer(s) met opleidingsattest eenvoudige handelingen
EH via doe-het zelf Standaard dragen van de nodige wegwerp beschermingsmiddelen FFP 3 masker , handschoenen en tyvec CAT III type 5-6

Indien mogelijk de ondervloer afdekken , leien voorzichtig verwijderen, extra fixeren, niet breken , niet gooien, onmiddellijk verpakken of voorzichtig in container met asbest bag plaatsen.

Gebruik geen stortkokers.

Indien leien in slechte staat zijn en kans bestaat op breken : Eenvoudige handeling opgeleid personeel , alle werknemer(s) moeten wel beschikken over een opleidingsattest eenvoudige handelingen 8u

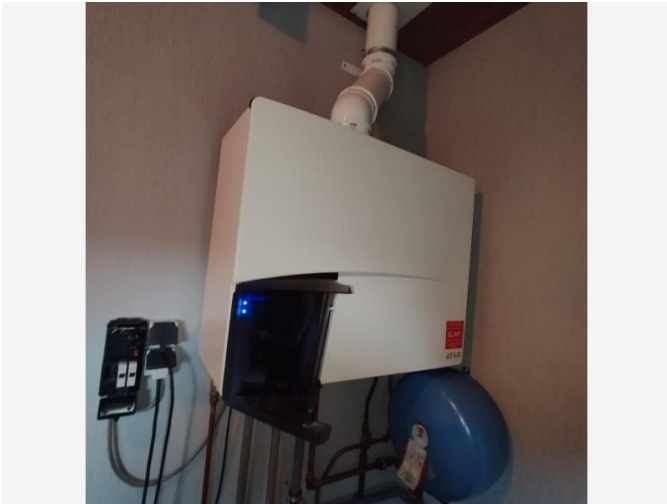
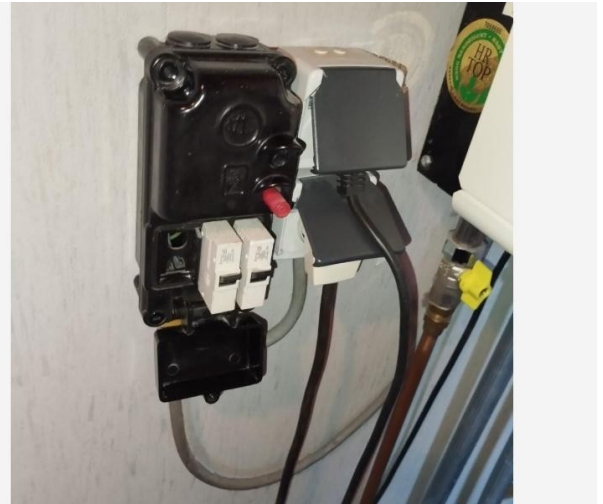
Het asbestmateriaal valt onder de mijlpaal van 2040.

Elke activiteit die kan leiden tot het verstoren van de toepassing kan resulteren in een vrijgave van asbestvezels die zich kunnen verspreiden doorheen de nabije omgeving via luchtverplaatsing en via vasthechting aan kledij.

Eindbeoordeling materiaalrisico	Verhoogd materiaalrisico en/of verhoogde kans op vezelvrijgave
---------------------------------	--

Gebondenheid	Categorie 1: hechtgebonden in oorsprong
Asbestsoort (vezeltype)	Crocidoliet aanwezig
Asbestconcentratie	Laag (< 50%)
Afschermingsgraad van het gehele materiaal	Geheel of deels (ook) vrij aan de binnenlucht
Toestand van het materiaal	Licht beschadigd, licht verweerd. Intact calciumsilicaatmateriaal of categorie III 'gebondenheid'

Beschrijving	Bakeliet bakje
Omgeving	Binnen
Primaire drager	Communicatie en elektrische infrastructuur en uitrusting
Asbestmateriaal	Plaat, paneel, tablet - Type Bakeliet
Bindmiddel van asbestmateriaal	Kunststof of -hars
Gebondenheid op basis van bindmiddel	Hecht
Hoeveelheid (oppervlakte - dikte - aantal)	• 0,10 m ² - 1,00 cm - 1 stuk
Totaal volume	0,001 m ³
Eenvoudig bereikbaar	Ja
Bevestigingswijze	• Geschroefd
Identificatiemethode	De asbestdeskundige beoordeelt het materiaal als asbestverdacht en dus asbesthoudend, en dit zonder monstername. Motivatie: De monstername brengt andere schade aan dan schade die inherent is aan de monstername.
Destructieve handeling voor identificatie	Nee
Opmerking	De hoeveelheid is een zo nauwkeurig mogelijke opmeting. Hieraan kunnen evenwel geen rechten worden ontleend.

Verwijderen

- Zorg voor een veilig beheer. Vermijd het beschadigen van het asbestmateriaal. Controleer de toestand jaarlijks op wijzigingen.
- Voer bijkomende staalname(s) uit.

- Eenvoudige handelingen: mag via doe-het-zelf of door werknemer(s) met opleidingsattest eenvoudige handelingen
Deze toepassing kan door een aannemer die over een opleidingsattest eenvoudige handelingen beschikt of door een particulier (doe-het-zelf), verwijderd worden indien er geen verhoogd risico op vrijgave van asbestvezels (max. concentratie 0,01 vezels/cm³ - CODEX Art. VI.3-54) ontstaat en de toepassing voorafgaand wordt gefixeerd/bevochtigd; de individuele elementen zonder machinale werktuigen (boormachine, slijpschijf, hogedrukreiniger,...) en zonder breken of gooien een voor een losgemaakt worden; en ten slotte dubbel en luchtdicht verpakt weggevoerd worden naar een erkend afvalpunt (recyclagepark).

In de zone mogen geen derden en/of minderjarigen aanwezig zijn en moet elke betrokken persoon steeds gepaste persoonlijke beschermingsmiddelen dragen: minimaal een FFP3-mondmasker (EN 149), wegwerpoverall met kap (minimaal Cat III, type 5/6), wegwerphandschoenen en overschoenen of afspolbaar

De werkzaamheden moeten onmiddellijk worden gestaakt indien de opgelegde voorwaarden met betrekking tot verwijdering, opslag, vervoer en afvoer niet kunnen worden opgevolgd. (Bron: VLAREM II: 6.4.0.1 par1, par2 en par3)

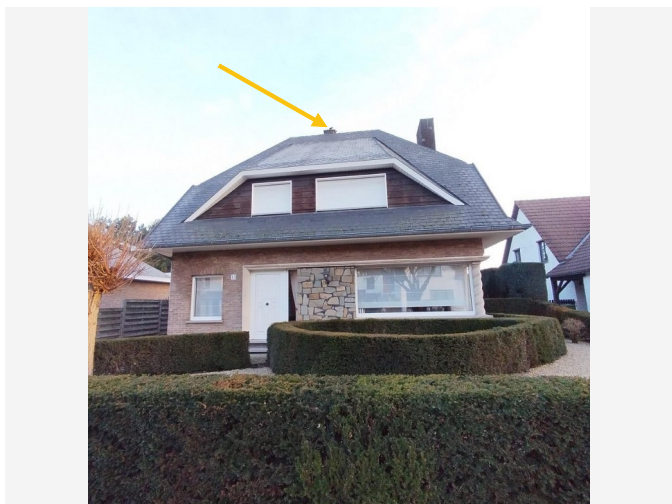
Tijdelijke beperking

Reden: Het te onderzoeken materiaal situeert zich hoger dan 3,50 m te rekenen vanaf een veilige ondergrond

Uitleg van de asbestdeskundige: Bij werken (dak of reiniging schouw) kan een stelling geplaatst worden, het is niet duidelijk of er asbestverdachte materialen aanwezig zijn in/rond de schouw.

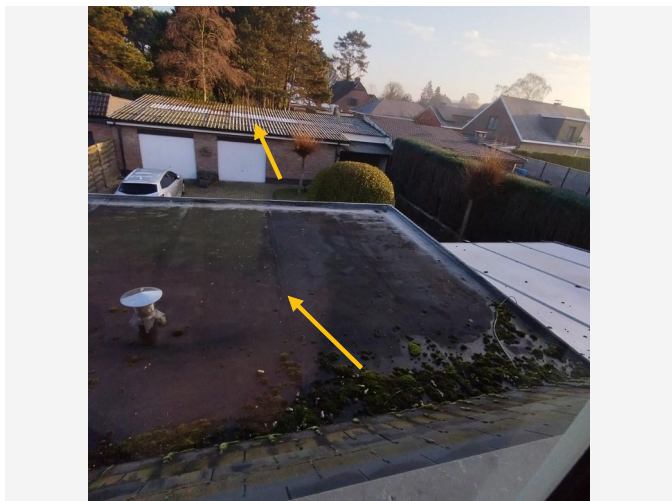
Fiche 4: Onderdak niet zichtbaar (tijdelijke beperking) garage en woning

Tijdelijke beperking

Reden: Het te onderzoeken materiaal situeert zich hoger dan 3,50 m te rekenen vanaf een veilige ondergrond

Uitleg van de asbestdeskundige: Het onderdak van het plat dak van de woning en de garage is niet te onderzoeken zonder destructief onderzoek. Bij werken kan dit bekeken worden. Betreft het plat dak van de woning en het plat dak dat zich onder de golfplaten bevindt.

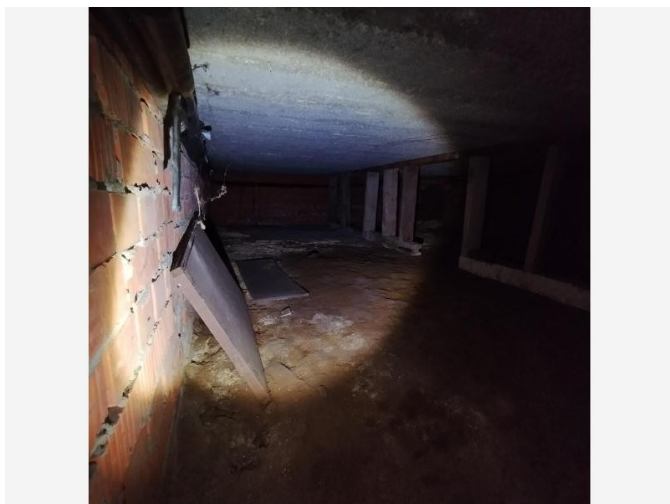
Permanente beperking

Reden: Hoogte minder dan 1,5 meter

Uitleg van de asbestdeskundige: Ruimtes met een hoogte lager dan 1,5 meter hoeven in het kader van een asbestattest voor verkoop of schenking niet onderzocht te worden. Visueel van aan het kijkgat geen verdachte toepassingen aangetroffen.

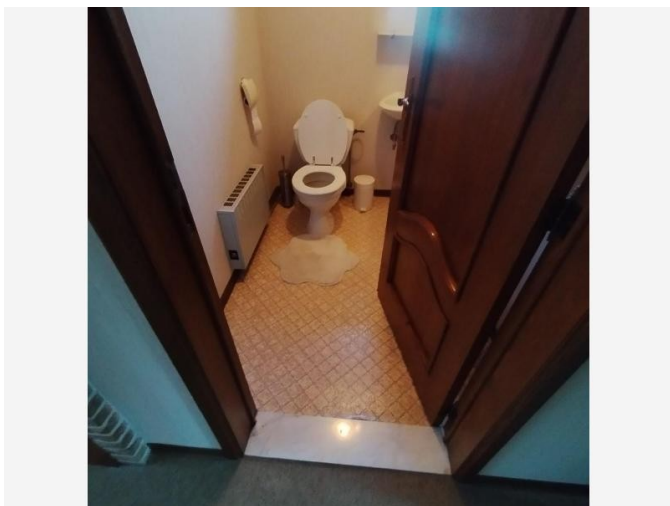
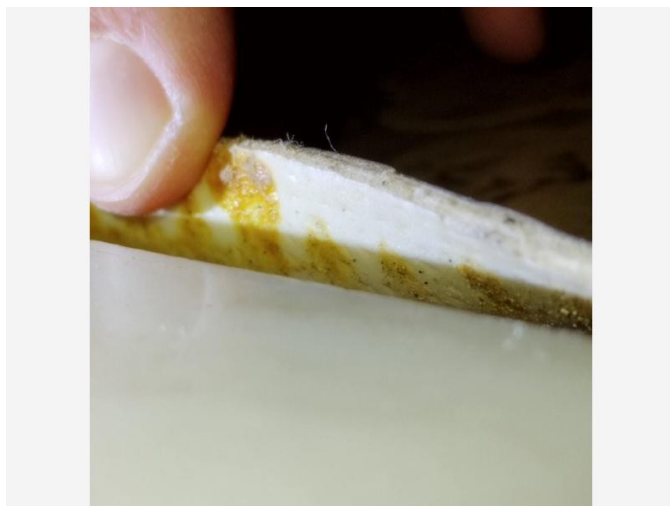
Volgens expertise kunnen we deze vinyl als niet asbest verdacht beschouwen (soepel en flexibel van structuur.) (onderkant met jute/koord) Het is niet gekend wat eronder bevindt extra controle aangewezen bij vloer werken.

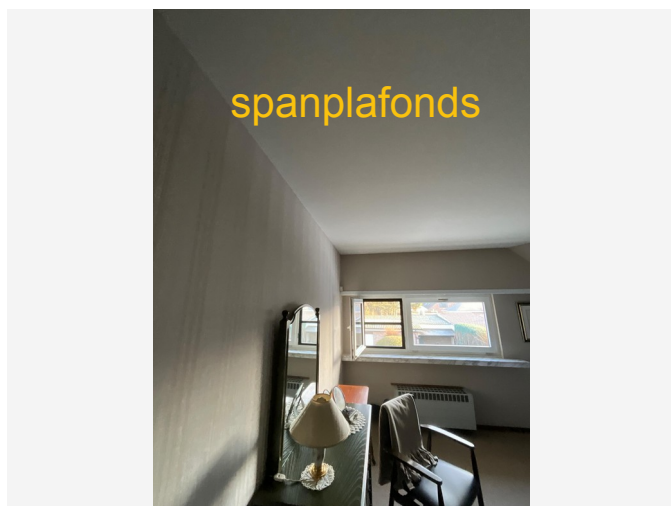
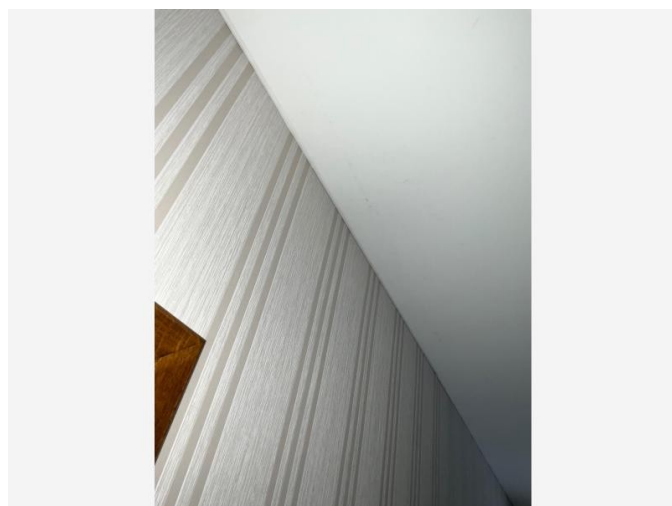
Enkele plafonds zijn afgewerkt met valse plafonds in hout en spanplafond. Het is niet duidelijk of er pleisterwerk of ander verdacht asbestmateriaal aanwezig is achter / op deze valse plafonds, het is aangewezen om bijkomend onderzoek uit te voeren bij werken. Het plafond bestaat uit hout. Zonder destructieve handeling is het niet mogelijk om na te gaan of er asbesthoudende materialen aanwezig zijn achter de plafond afwerking. Als bij sloop of renovatie blijkt dat er achter deze plafonds nog pleisterwerk of asbest verdachte toepassingen aanwezig zijn, moet dit bemonsterd worden.

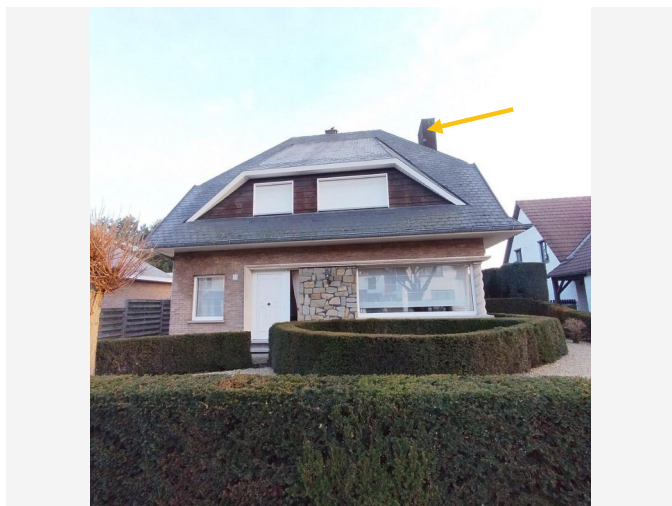
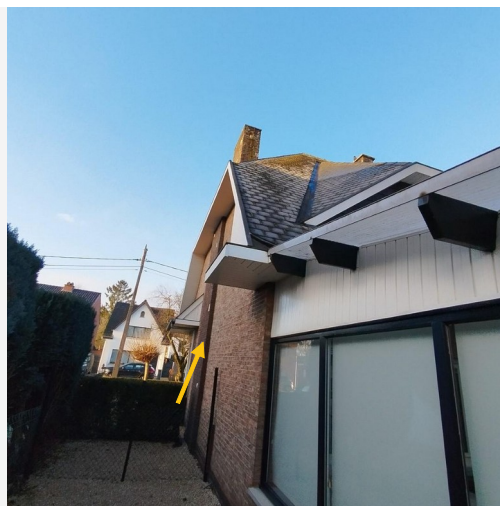
Deze schouw is een sierschouw. Nooit in gebruik geweest. Dit is ook zichtbaar op de zolder.

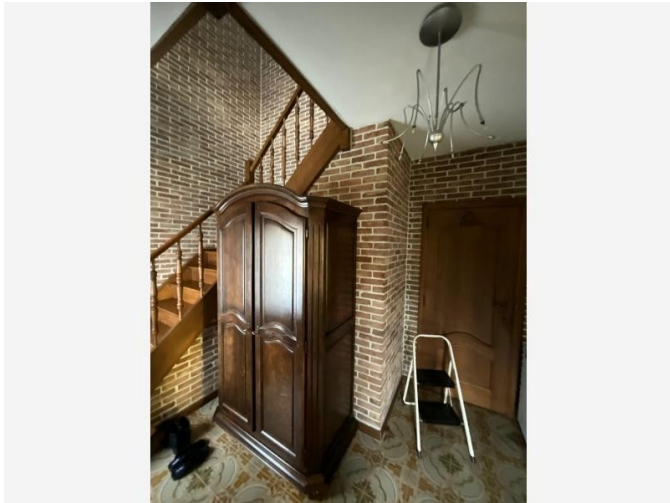
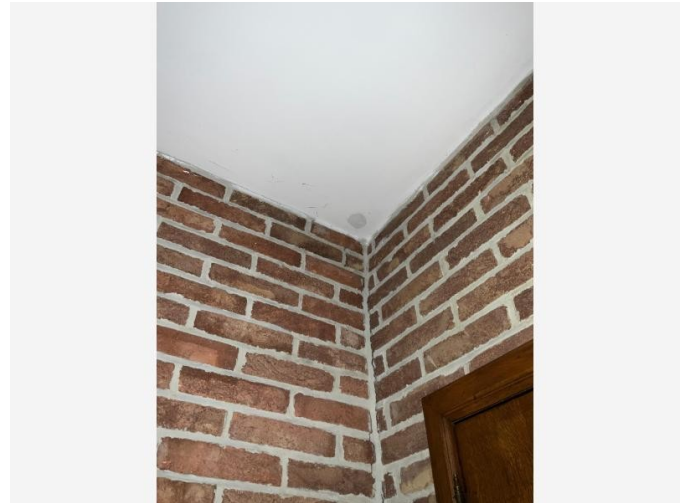
Geen asbest

#	Type	Referentie	Resultaat
10.1	Mengmonster	plpl	Geen asbest

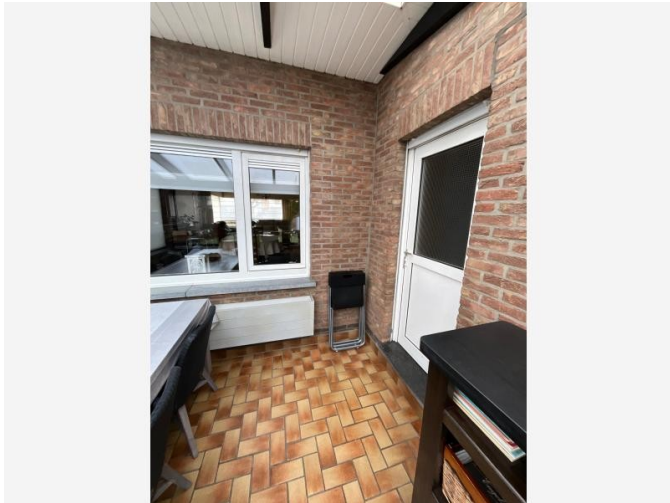
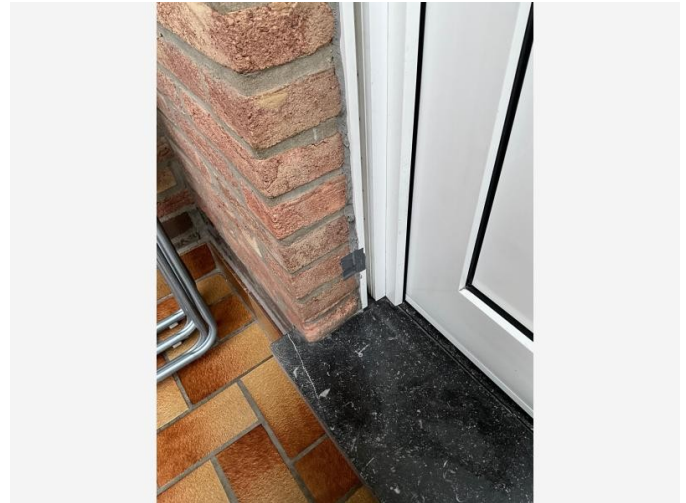
Geen asbest

#	Type	Referentie	Resultaat
11.1	Puntmonster	kit	Geen asbest

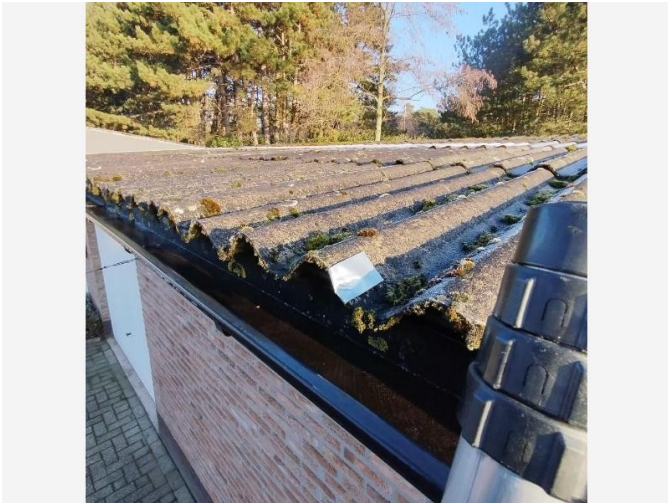
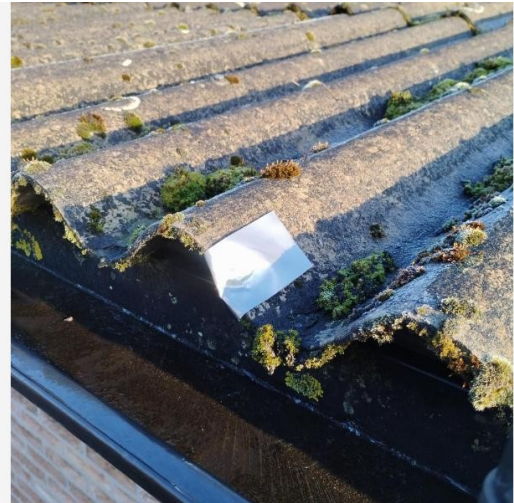
Fiche 12: Golfplaten (met staalname)

Geen asbest

#	Type	Referentie	Resultaat
12.1	Puntmonster	golfplaat	Geen asbest

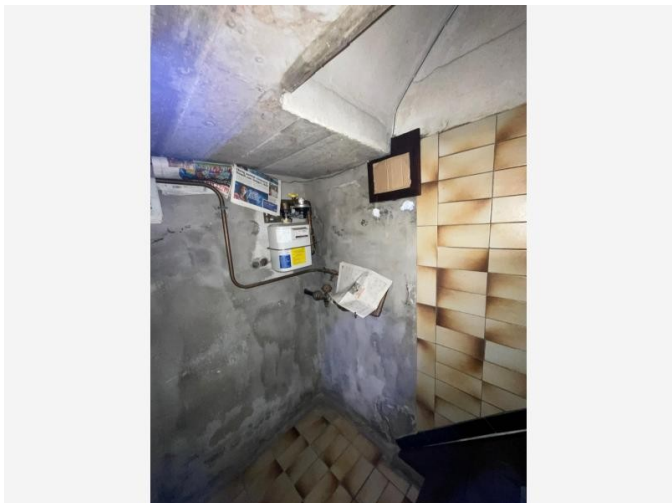
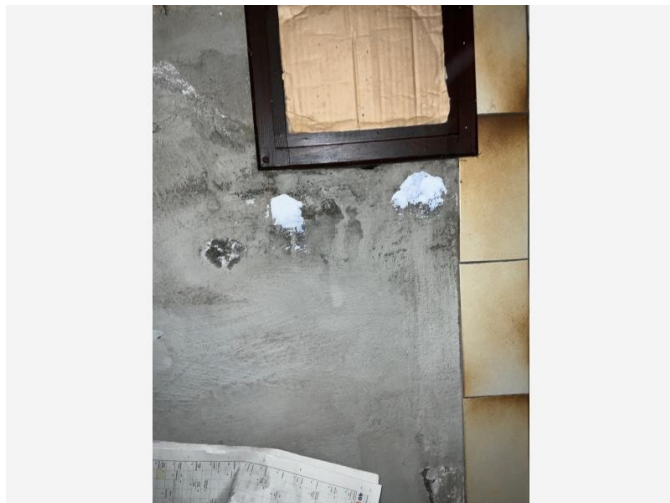
Fiche 13: Cementering binnentoepassing (met staalname)

Geen asbest

#	Type	Referentie	Resultaat
13.1	Mengmonster	Cementering binnen	Geen asbest

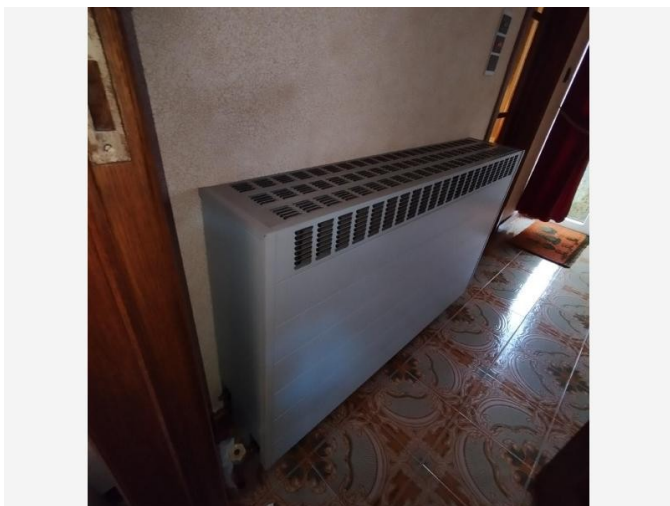
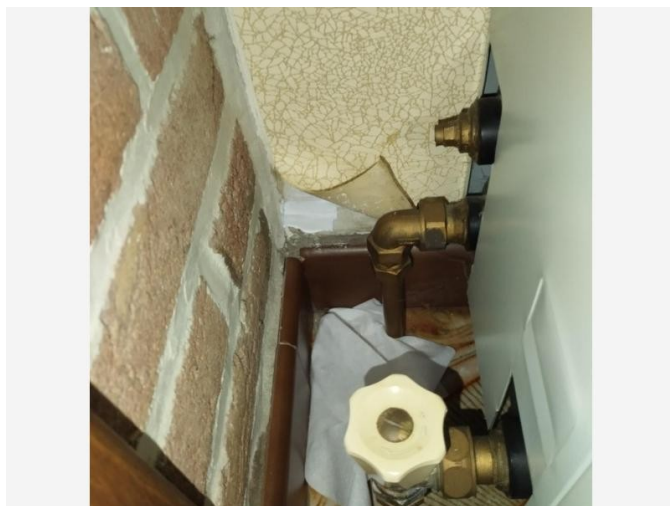
Geen asbest

#	Type	Referentie	Resultaat
14.1	Mengmonster	plm	Geen asbest

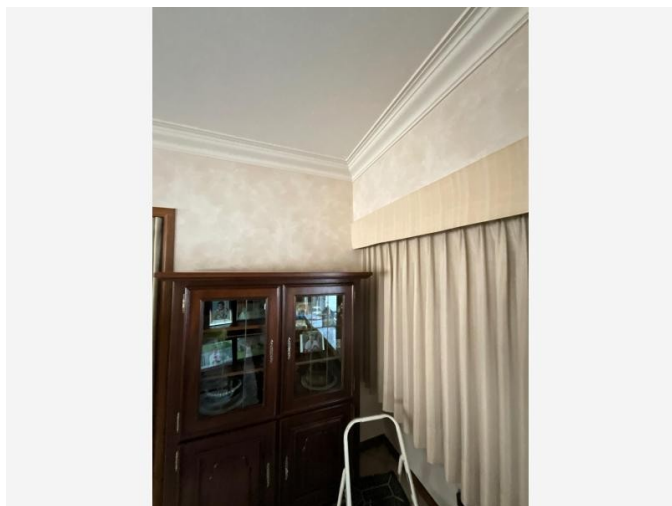
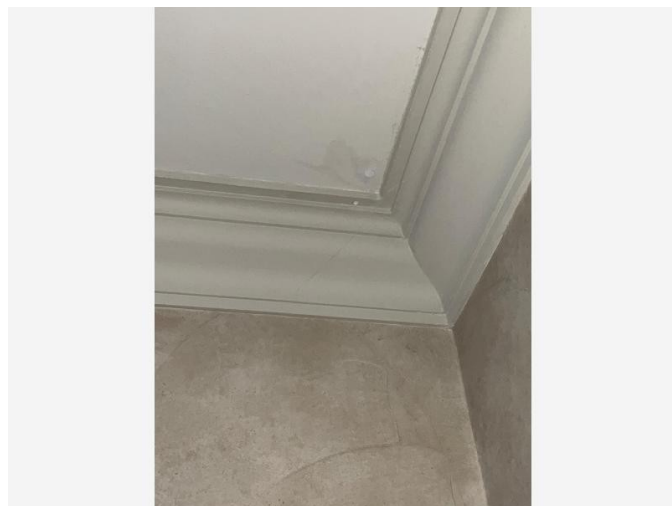
Geen asbest

#	Type	Referentie	Resultaat
15.1	Puntmonster	sierlijst	Geen asbest
