# Asbestinventarisatattest

Lindelaan 7, 2242 Zandhoven

Attestnummer : 20260115-000398.000

Uitgegeven op : 15.01.2026

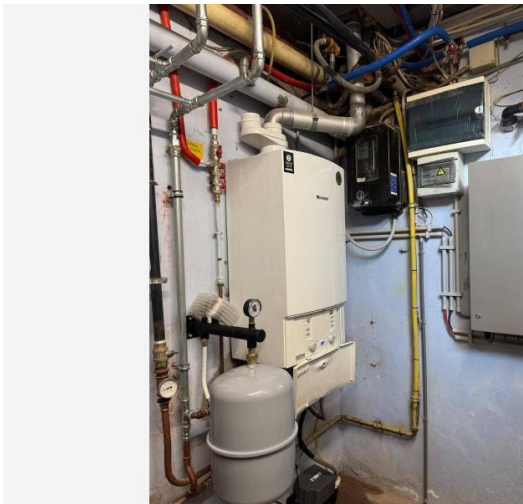
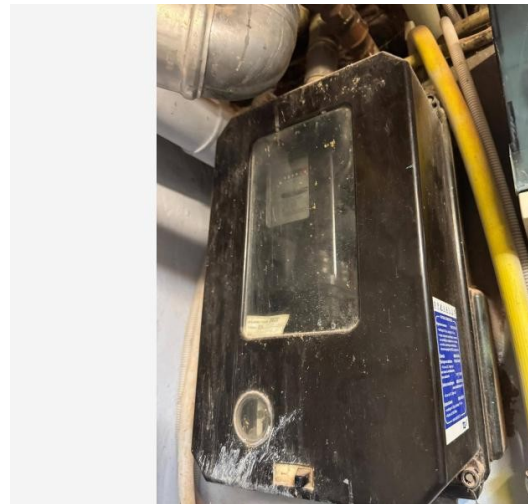
Het asbestmateriaal valt onder de mijlpaal van 2040.

| Eindbeoordeling materiaalrisico | Laag materiaalrisico en/of verlaagde kans op vezelvrijgave |

| Gebondenheid | Categorie 1: hechtgebonden in oorsprong |
| Asbestsoort (vezeltype) | Crocidoliet aanwezig |
| Asbestconcentratie | Laag (< 50%) |
| Toestand van het materiaal | Onbeschadigd, niet verweerd |

| Beschrijving | bakeliet teller |
| Asbestmateriaal | Plaat, paneel, tablet - Type Bakeliet |

Zorgvuldig beheren

- Zorg voor een veilig beheer. Vermijd het beschadigen van het asbestmateriaal. Controleer de toestand jaarlijks op wijzigingen.
- Voer bijkomende staalname(s) uit.

- Eenvoudige handelingen: mag via doe-het-zelf of door werknemer(s) met opleidingsattest eenvoudige handelingen de toepassing kan worden losgeschroefd en in zijn geheel worden verwijderd. laten vervangen door de bevoegde instanties.

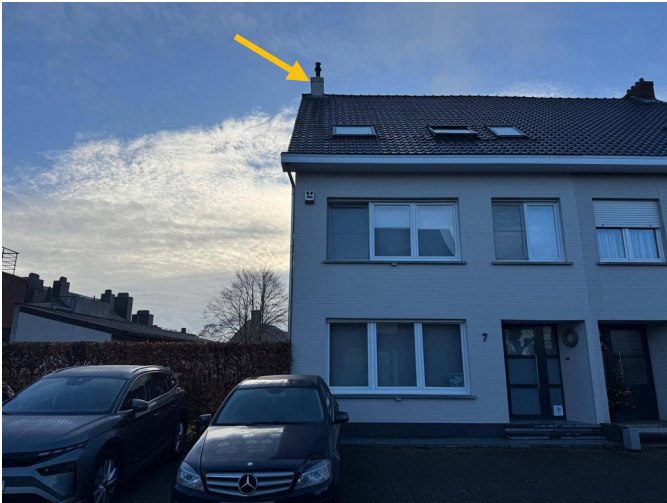
**Reden:** Het te onderzoeken materiaal situeert zich hoger dan 3,50 m te rekenen vanaf een veilige ondergrond

**Uitleg van de asbestdeskundige:** Het rookgaskanaal is niet beoordeeld. Aan de buitenzijde is het hoger dan 3,5 meter om de schoorsteen te inspecteren. Het is niet

zichtbaar of er een asbestverdacht rookgaskanaal aanwezig is in de schoorsteen. Conform ons inspectieprotocol mogen wij een beperking inroepen voor hoogtes hoger dan 3,5 m. Indien men dit wil laten onderzoeken, dient er een nieuwe afspraak gemaakt te worden en moet er een hoogtewerker voorzien worden, evenals iemand die bevoegd is om deze te bedienen en eventueel een techniek die de al dan niet aanwezige schouwwhoed kan afnemen en weer terugplaatsen

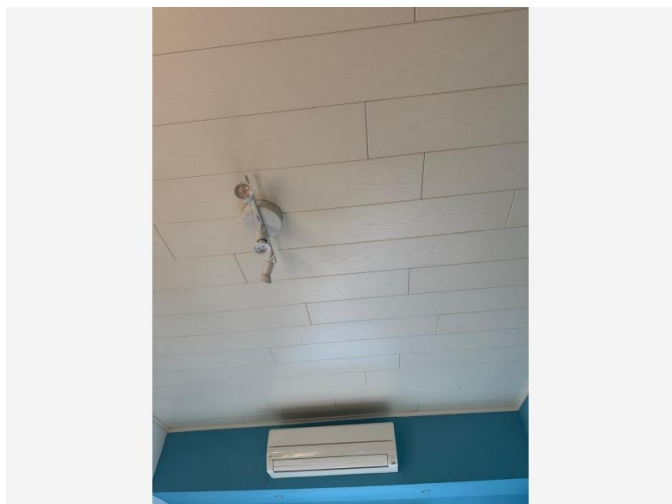
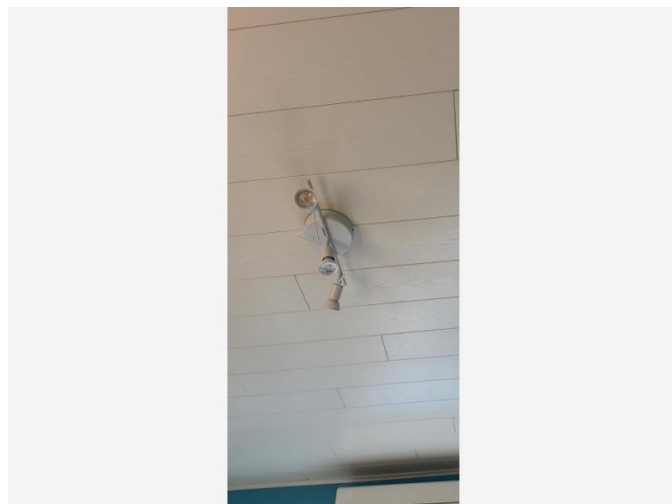
De plafonds zijn gemaakt van niet-asbestverdachte materialen (bijvoorbeeld laminaat, gypoc, ..), deze toepassingen zijn niet asbestverdacht. We hebben echter niet kunnen vaststellen of er mogelijk asbestverdachte of asbesthoudende materialen achter deze toepassingen aanwezig zijn. Bij renovatie of sloop is het aangeraden om een destructief onderzoek te laten uitvoeren van deze toepassingen.

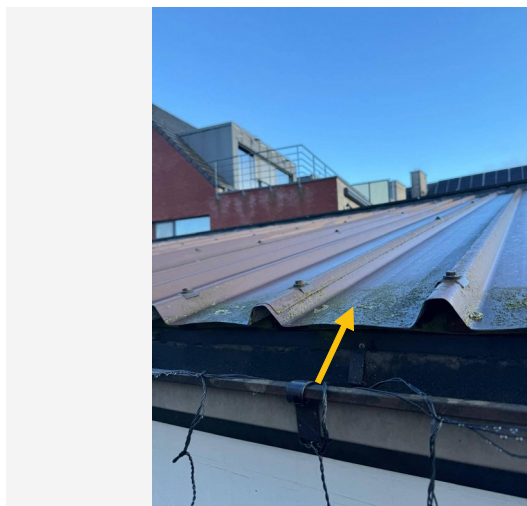
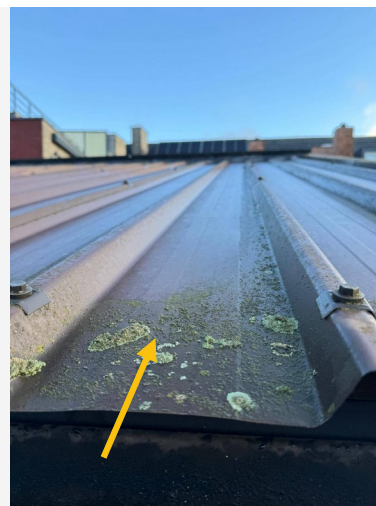
Tijdens de inspectie werd vastgesteld dat het dak van de garage is uitgevoerd in sandwichpanelen. Deze panelen worden niet als asbestverdacht beschouwd.

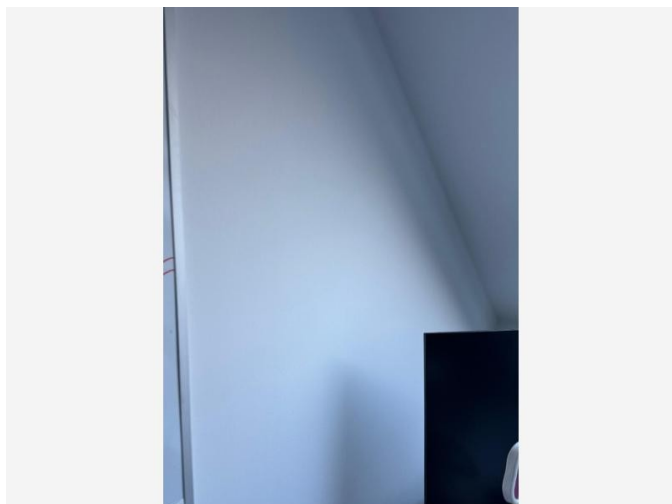
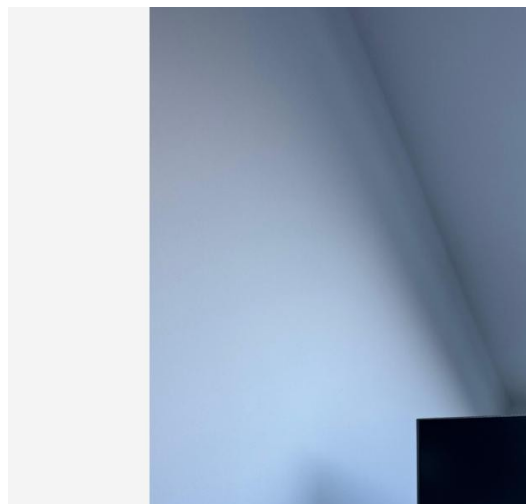
De wanden zijn gemaakt van niet-asbestverdachte materialen (bijvoorbeeld laminaat, gypoc, ..), deze toepassingen zijn niet asbestverdacht. We hebben echter niet kunnen vaststellen of er mogelijk asbestverdachte of asbesthoudende materialen achter deze toepassingen aanwezig zijn. Bij renovatie of sloop is het aangeraden om een destructief onderzoek te laten uitvoeren van deze toepassingen.

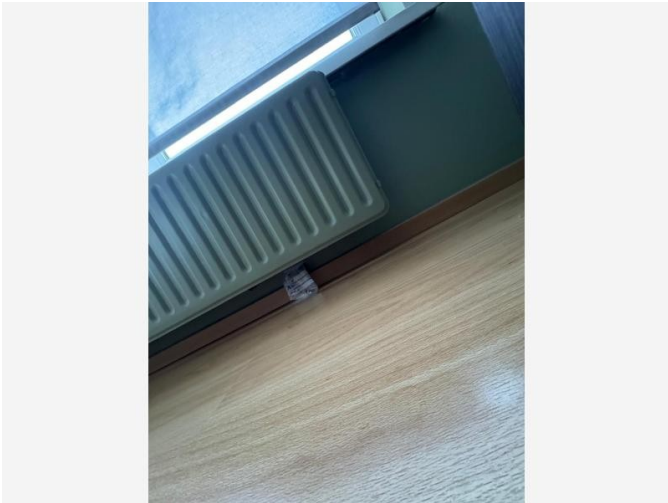
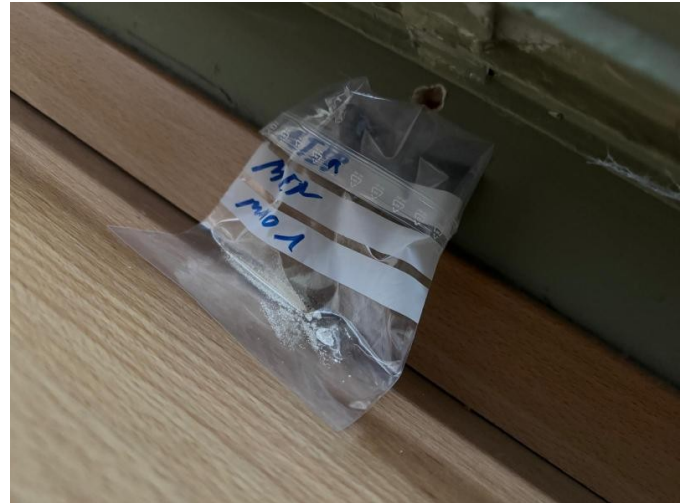
## Fiche 6: pleisterwerk muren

Geen asbest

| # | Type | Referentie | Resultaat |
|---|---|---|---|
| 6.1 | Mengmonster | mm01 | Geen asbest |

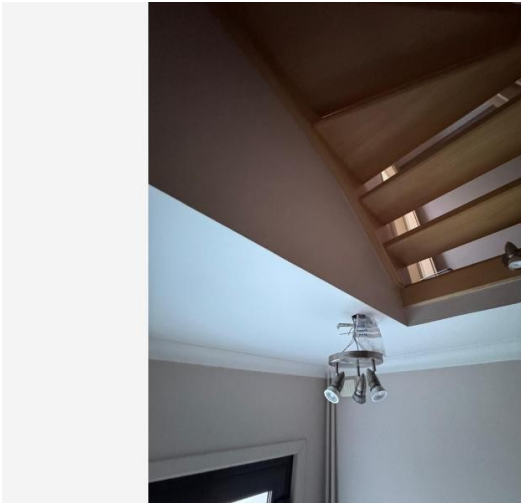
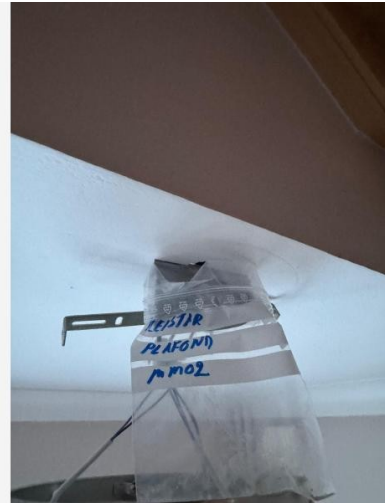
## Fiche 7: pleisterwerk plafond

Geen asbest

| # | Type | Referentie | Resultaat |
|---|---|---|---|
| 7.1 | Mengmonster | mm02 | Geen asbest |

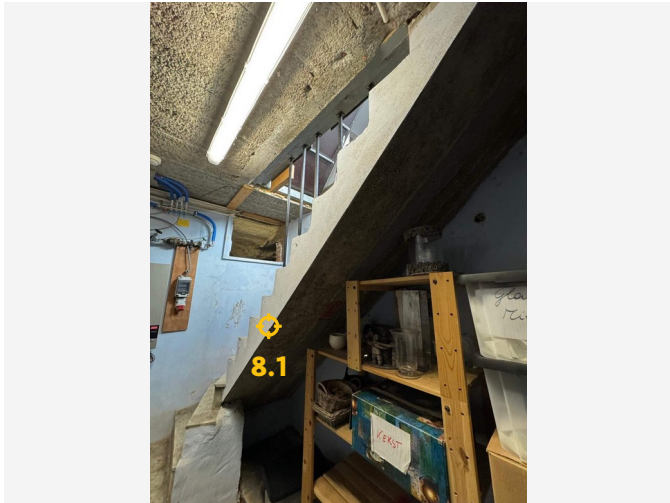
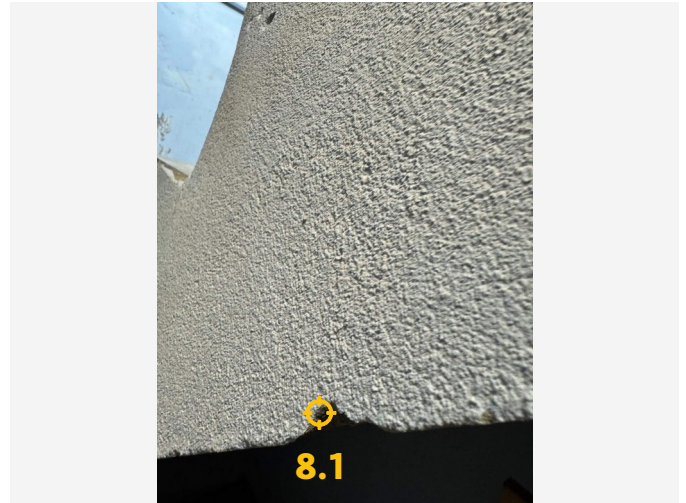
## Fiche 8: cementering muren (kelder)

Geen asbest

| # | Type | Referentie | Resultaat |
|---|---|---|---|
| 8.1 | Mengmonster | mm03 | Geen asbest |

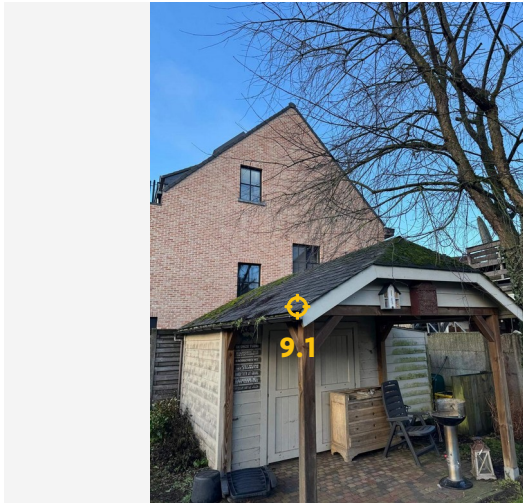
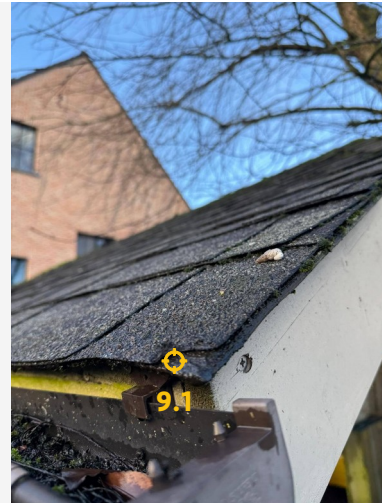
## Fiche 9: dakbedekking (tuinhuis)

Geen asbest

| # | Type | Referentie | Resultaat |
|---|---|---|---|
| 9.1 | Puntmonster | mm04 | Geen asbest |

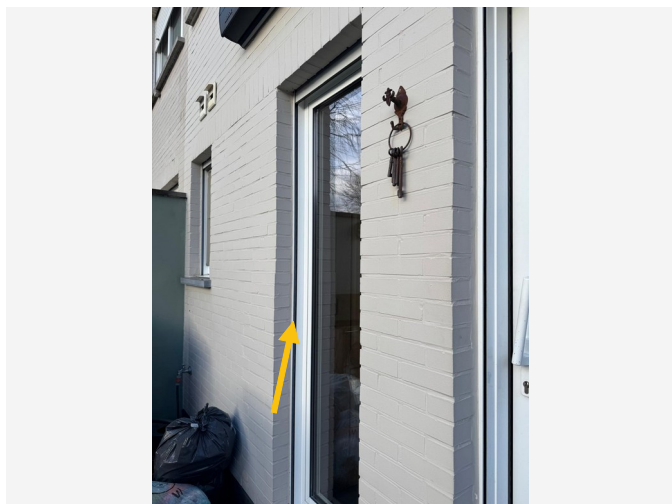
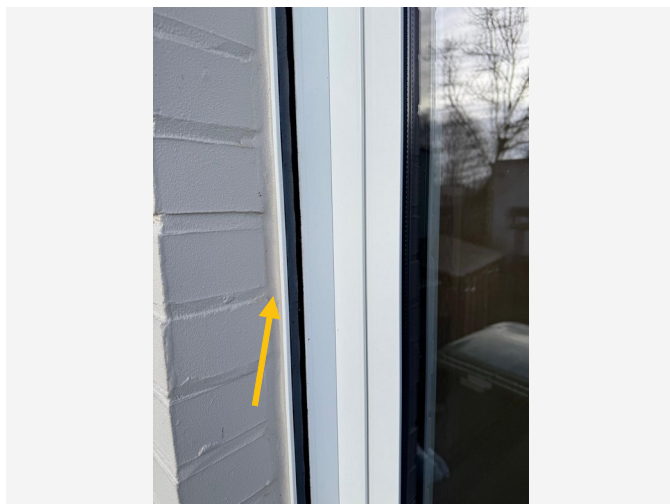
### Fiche 10: Afdichtingsmateriaal (mastiek, kit, ...) aan schrijnwerk

| Beschrijving | Notitie | Terug te vinden op plannen |
|---|---|---|
| Fiche 10: Afdichtingsmateriaal (mastiek, kit, ...) aan schrijnwerk | <p>Bij de visuele inspectie werd rond de ramen en deuren een kitafdichting aangetroffen.</p> <p>Op basis van de uiterlijk waarneembare kenmerken (kleur, glans, textuur, hechting) en de toepassingsperiode werd vastgesteld dat het gaat om een moderne siliconenkit en niet om een bitumineuze of asbesthoudende afdichting.</p> | Plan 1.13: woning plan |

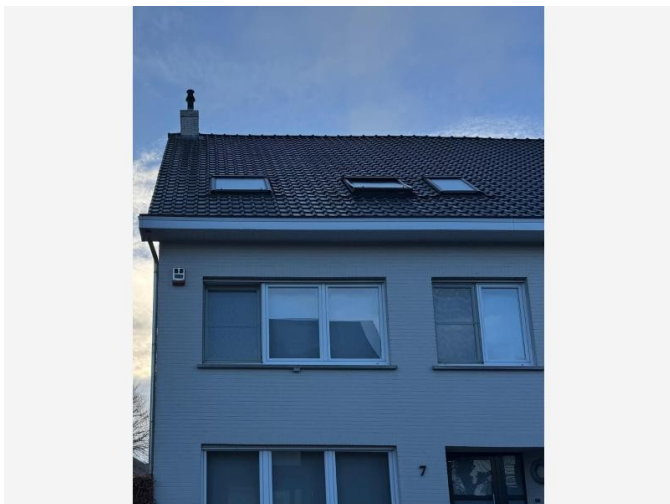
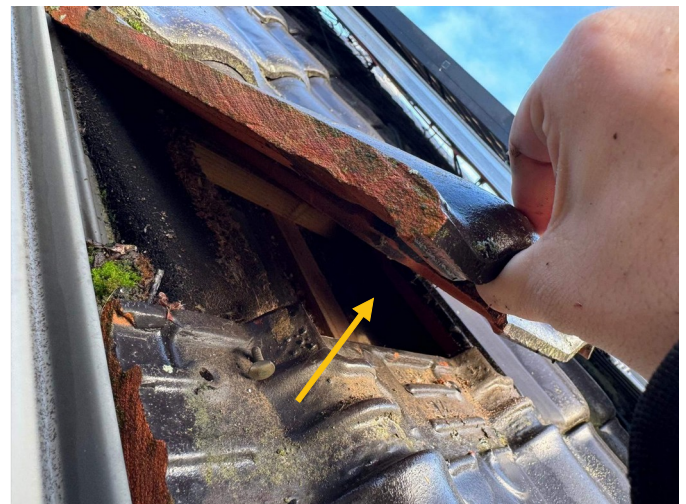
## Fiche 12: onderdak doek/zeil

| Beschrijving | Notitie | Terug te vinden op plannen |
|---|---|---|
| Fiche 12: onderdak doek/zeil | Tijdens de inspectie werd vastgesteld dat het onderdak is uitgevoerd in een moderne doek/zeil. Op basis hiervan wordt dit materiaal niet als asbestverdacht beschouwd. | - |
