Asbestinventarisatetest

Kerkstraat 20, 2240 Zandhoven

Attestnummer : 20260313-000058.000

Uitgegeven op : 13.03.2026

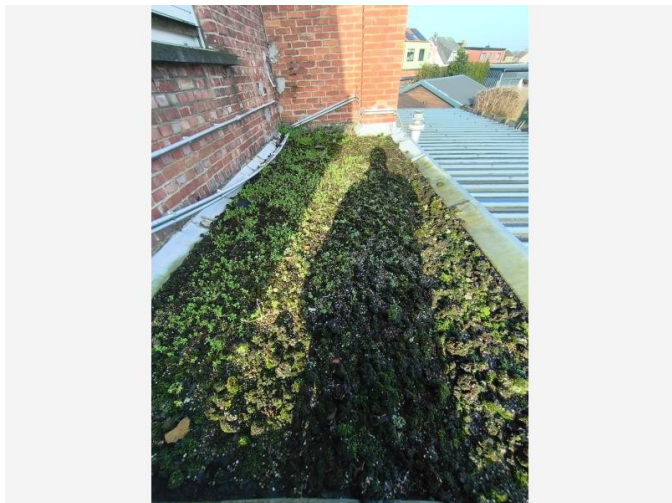
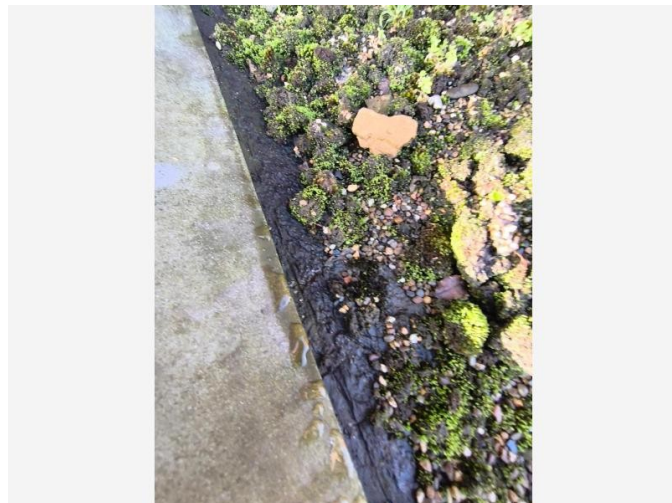
Het asbestmateriaal valt onder de mijlpaal van 2040.

Laag materiaalrisico en/of verlaagde kans op vezelvrijgave

Beschrijving	Roofing plat dak 2 (zonder staalname: kans lekkage)
Omgeving	Buiten
Primaire drager	Plat dak
Asbestmateriaal	Dak- en gevelbekleding - Roofing
Bindmiddel van asbestmateriaal	Bitumen (roofing, teer, asfalt)
Gebondenheid op basis van bindmiddel	Hecht
Hoeveelheid (oppervlakte - aantal)	• 6,40 m ² - 1 stuk
Totale oppervlakte	6,40 m ²
Eenvoudig bereikbaar	Ja
Bevestigingswijze	• Verlijmd, ingegoten, versmeerd
Identificatiemethode	<p>De asbestdeskundige beoordeelt het materiaal als asbestverdacht en dus asbesthoudend, en dit zonder monstername.</p> <p>Motivatie: De monstername brengt andere schade aan dan schade die inherent is aan de monstername.</p>
Destructieve handeling voor identificatie	Nee
Opmerking	<p>Volgens het inspectieprotocol is een monstername van roofing verplicht om dit te identificeren als niet-asbesthoudend. Een monstername is echter niet mogelijk wegens kans op lekkage. De toepassing wordt in de databank als asbestverdacht beschouwd. Mogelijks kunnen er ook asbestverdachte onderlagen aanwezig zijn. Het is aangewezen om extra controle uit te voeren bij eventuele renovatiewerken. De vermelde oppervlaktes, diktes en volumes betreffen een beredeneerde schatting. Er worden geen rechten verleend aan deze oppervlaktes/diktes/volumes.</p>

- Zorg voor een veilig beheer. Vermijd het beschadigen van het asbestmateriaal. Controleer de toestand jaarlijks op wijzigingen.
- Voer bijkomende staalname(s) uit.

- Eenvoudige handelingen: mag via doe-het-zelf of door werknemer(s) met opleidingsattest eenvoudige handelingen
Gezien het risico op vrijstelling van asbestvezels bij de verwijderingswerken, adviseren wij de werken te laten uitvoeren door een aannemer/medewerker die hiertoe de nodig opleiding heeft gevolgd, en niet via doe-het-zelf. Volgens de richtlijnen in de Codex Welzijn op het Werk, boek VI titel 3 asbest, mag hechtgebonden asbest die beschadigd is of waarbij er vrije vezels zichtbaar zijn en die verwerkt is in een buitentoepassing via de methode van eenvoudige handelingen verwijderd worden, indien er geen derden aanwezig zijn en voor zover de verwijdering geen aanleiding geeft tot een wijziging van de toestand. Standaard dragen van de nodige wegwerp beschermingsmiddelen FFP 3 masker, handschoenen en tyvec CAT III type 5-6, afwasbaar schoeisel Voor hechtgebonden toepassingen: Bij verwijdering door doe-het-zelf moet men dit afval dubbel en luchtdicht verpakt aandienen bij het gemeentelijk recyclagepark. Men raadpleegt

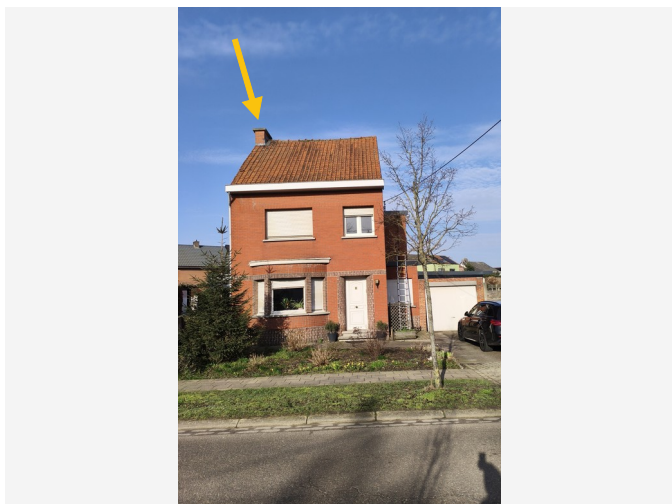
Situeringfoto

Tijdelijke beperking

Reden: Het te onderzoeken materiaal situeert zich hoger dan 3,50 m te rekenen vanaf een veilige ondergrond

Uitleg van de asbestdeskundige: Bij werken (dak of reiniging schouw) kan een stelling geplaatst worden, het is niet duidelijk of er asbestverdachte materialen aanwezig zijn in/rond de schouw.

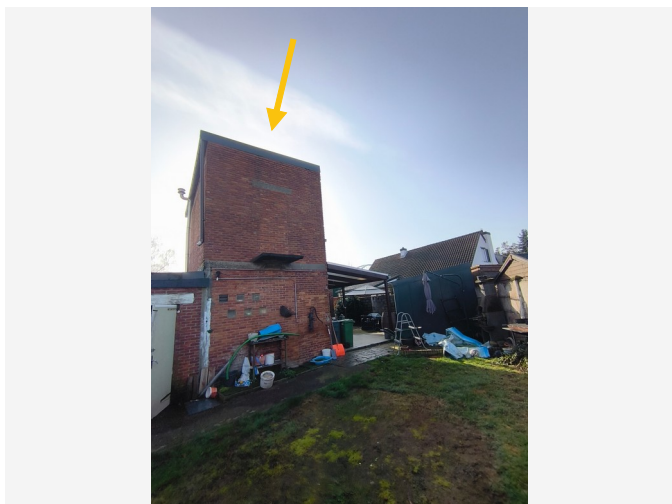
Situeringsfoto

Tijdelijke beperking

Reden: Het te onderzoeken materiaal situeert zich hoger dan 3,50 m te rekenen vanaf een veilige ondergrond

Uitleg van de asbestdeskundige: Het platdak is niet waarneembaar en situeert zich hoger dan 3.50m te rekenen vanaf een veilige ondergrond, bij werken extra controle bv door middel van een stelling, hoogtewerker....

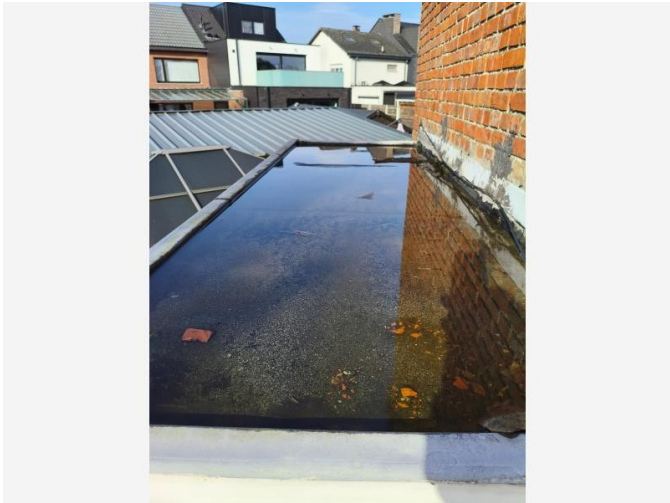
Situeringfoto

Tijdelijke beperking

Reden: Niet waarneembaar

Uitleg van de asbestdeskundige: Het onderdak is niet waarneembaar. Op dit ogenblik kan hiervoor in de databank geen adviesfiche voor opgesteld worden.

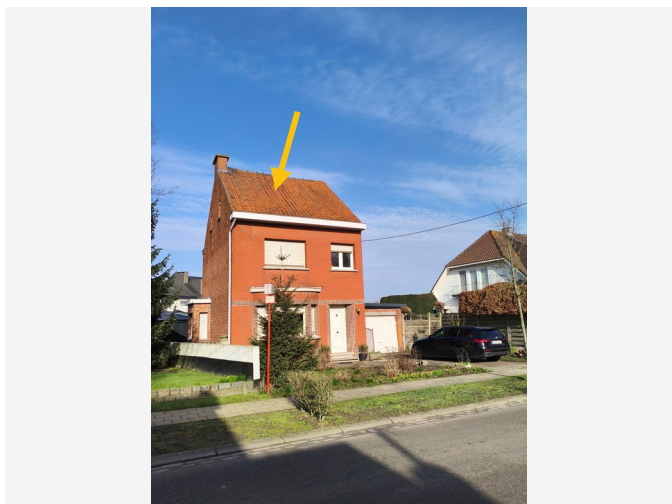
Situeringfoto

Tijdelijke beperking

Reden: Het onderzoek kan niet uitgevoerd worden binnen de bepalingen van de Welzijnswet

Uitleg van de asbestdeskundige: Aanwezigheid onderdak kon niet vastgesteld worden: geen mogelijkheid om op een veilige manier een dakpan te tillen.

Bij werken kan een stelling /hoge ladder geplaatst worden om veilig te inspecteren. (om vb meerdere dakpannen tillen) of door een destructief onderzoek via de binnenkant.

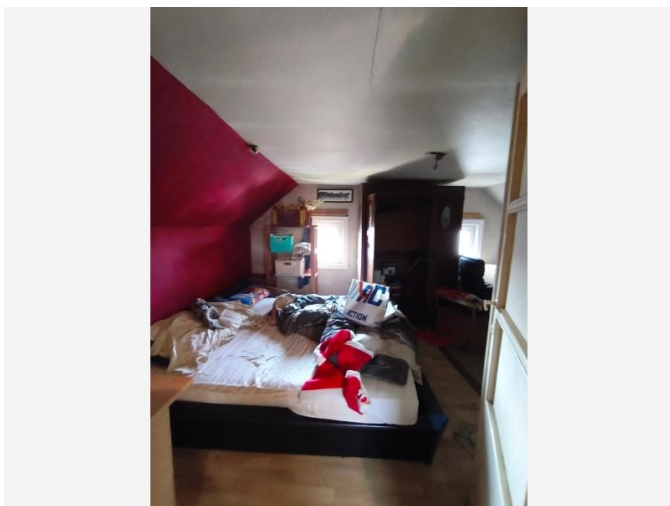
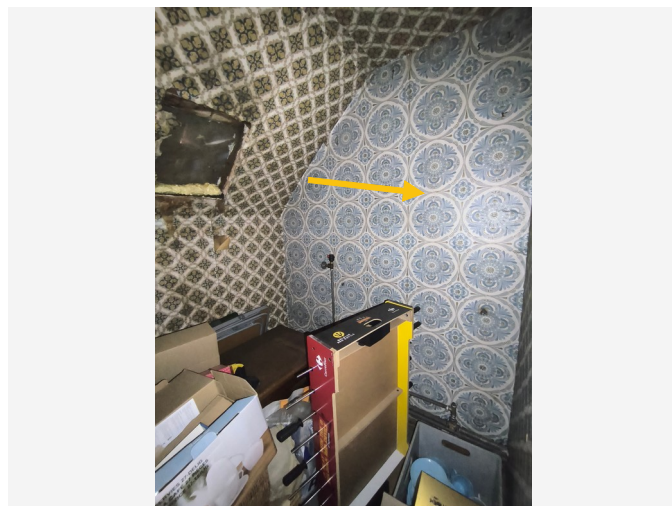
Een aantal binnenwanden zijn afgewerkt met valse wanden. Het is niet duidelijk of er pleisterwerk of asbest toepassingen aanwezig zijn achter/op deze valse wanden, het is aangewezen om bijkomend onderzoek uit te voeren bij werken.

Zonder destructieve handeling is het niet mogelijk om na te gaan of er asbesthoudende materialen aanwezig zijn achter de wand afwerking. Als bij sloop of renovatie blijkt dat er achter deze wanden nog pleisterwerk of asbest verdachte toepassingen aanwezig zijn, moet dit bemonsterd worden.

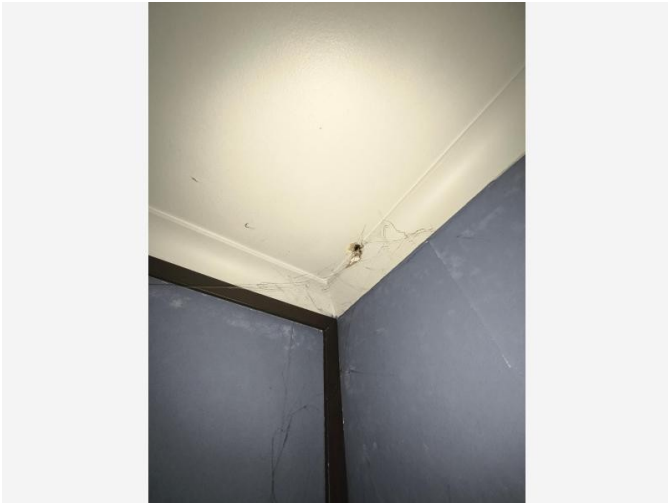
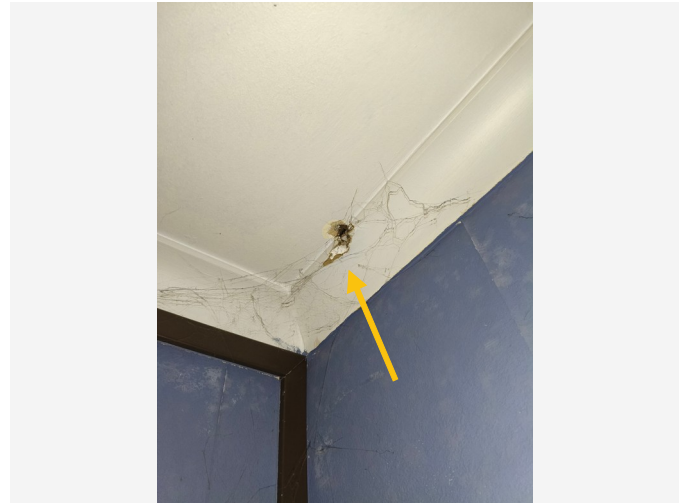
De sierlijsten werden gecontroleerd, deze bestaan niet uit pleisterwerk en zijn dus niet-asbestverdacht.

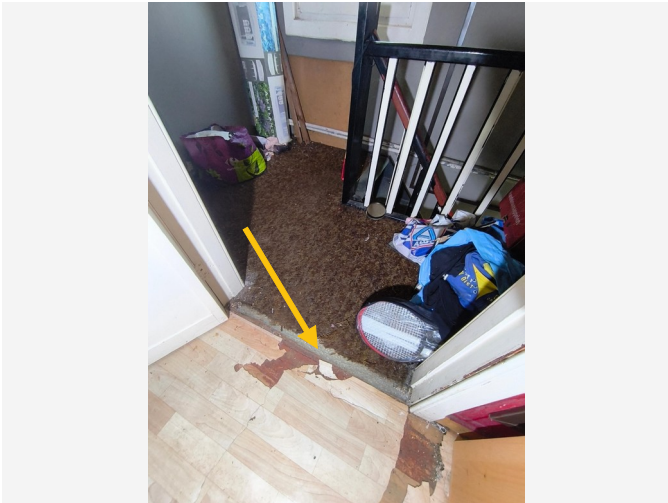
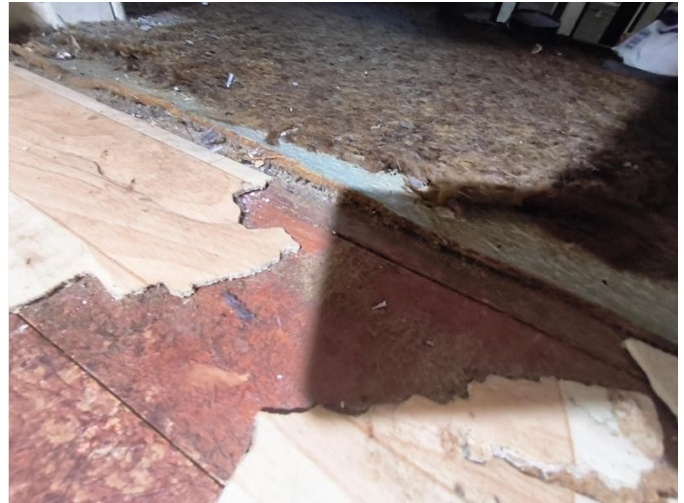
Volgens expertise kunnen we deze vinyl als niet asbest verdacht beschouwen (soepel en flexibel van structuur.) (onderkant met jute/koord) Het is niet gekend wat eronder bevindt extra controle aangewezen bij vloer werken.

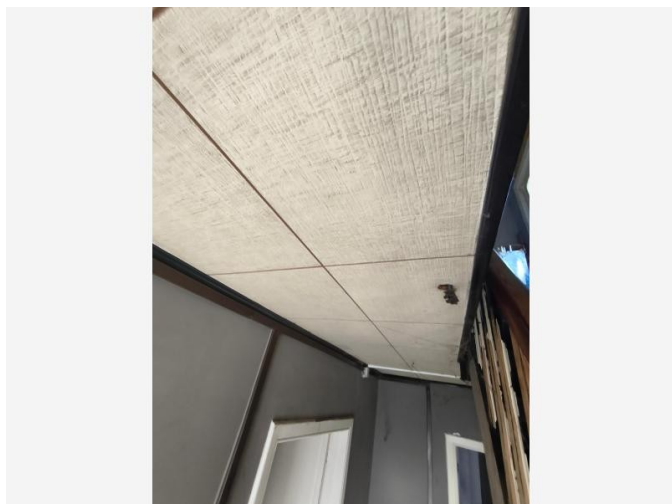
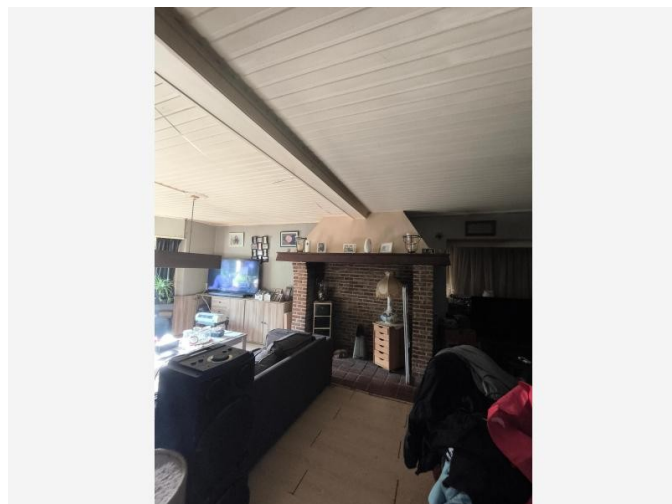
Een aantal Plafonds zijn afgewerkt met valse plafonds in plaatmateriaal. Het is niet duidelijk of er pleisterwerk of ander verdacht asbestmateriaal aanwezig is achter / op deze valse plafonds, het is aangewezen om bijkomend onderzoek uit te voeren bij werken. Zonder destructieve handeling is het niet mogelijk om na te gaan of er asbesthoudende materialen aanwezig zijn achter de plafond afwerking. Als bij sloop of renovatie blijkt dat er achter deze plafonds nog pleisterwerk of asbest verdachte toepassingen aanwezig zijn, moet dit bemonsterd worden.

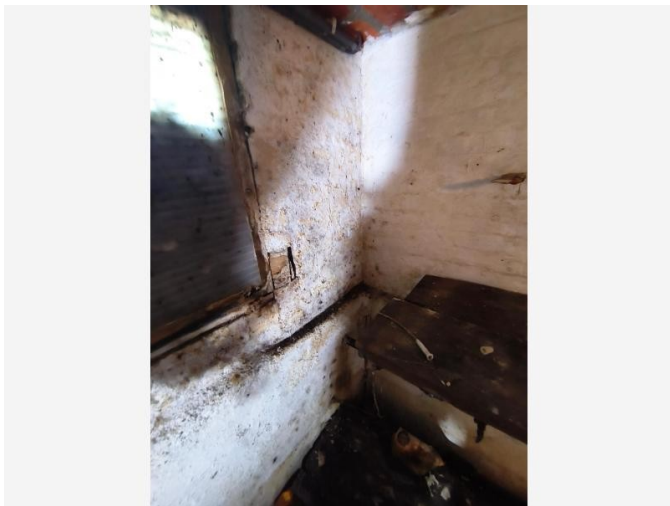
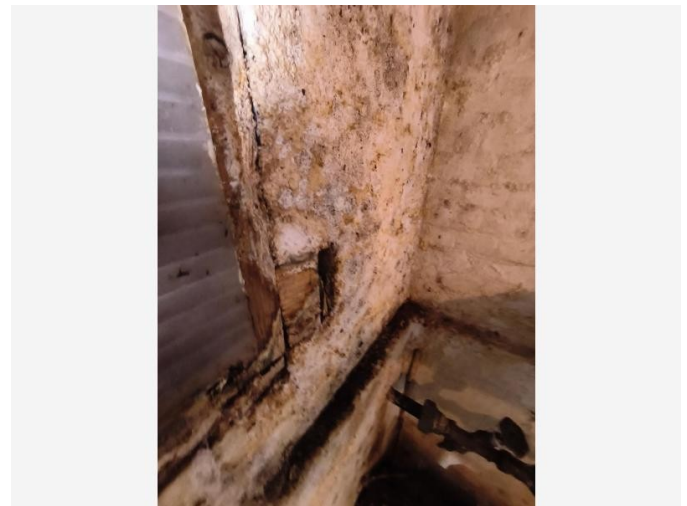
Geen asbest

#	Type	Referentie	Resultaat
14.1	Mengmonster	3	Geen asbest

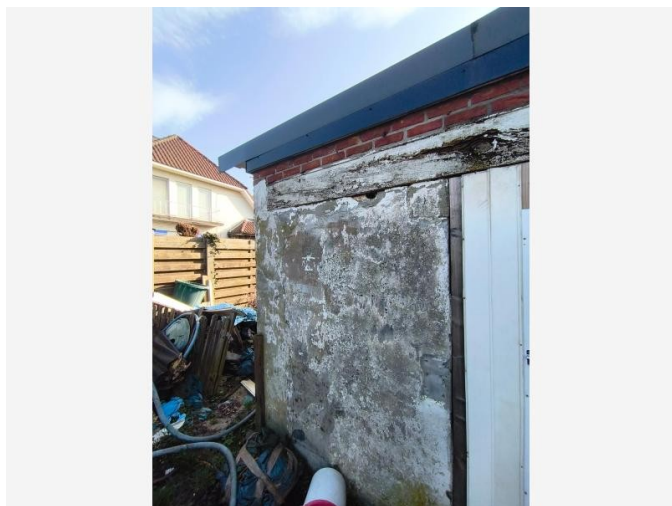
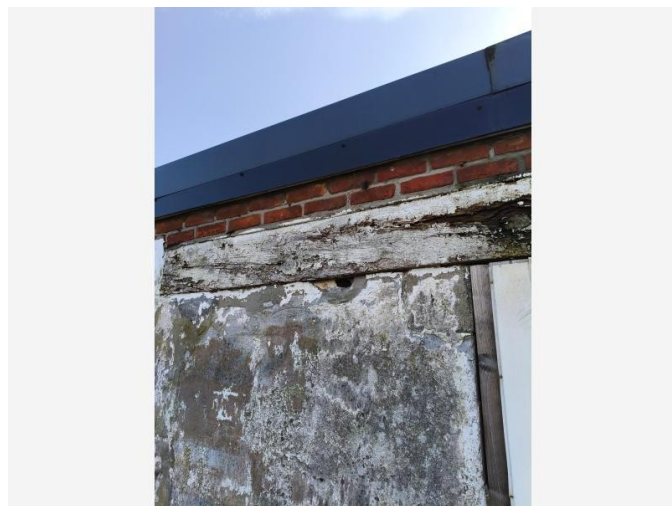
Fiche 15: Cementering garage

Geen asbest

#	Type	Referentie	Resultaat
15.1	Mengmonster	4	Geen asbest

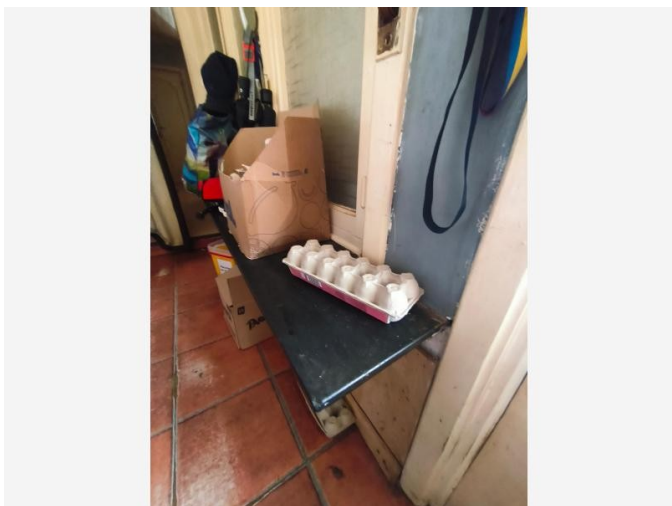
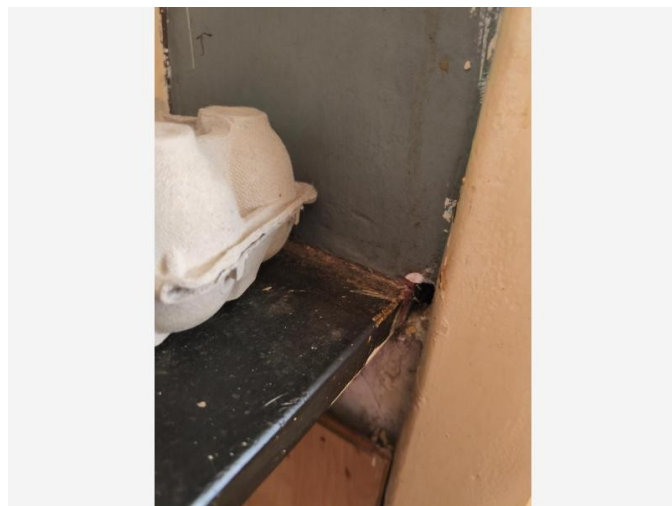
Geen asbest

#	Type	Referentie	Resultaat
16.1	Mengmonster	1	Geen asbest

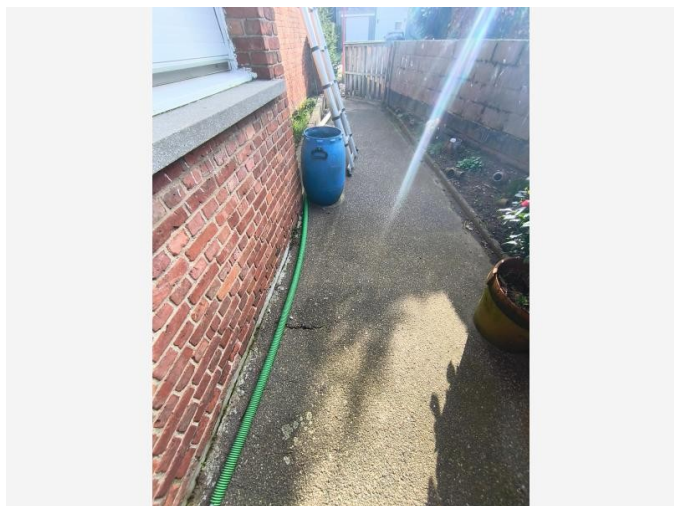
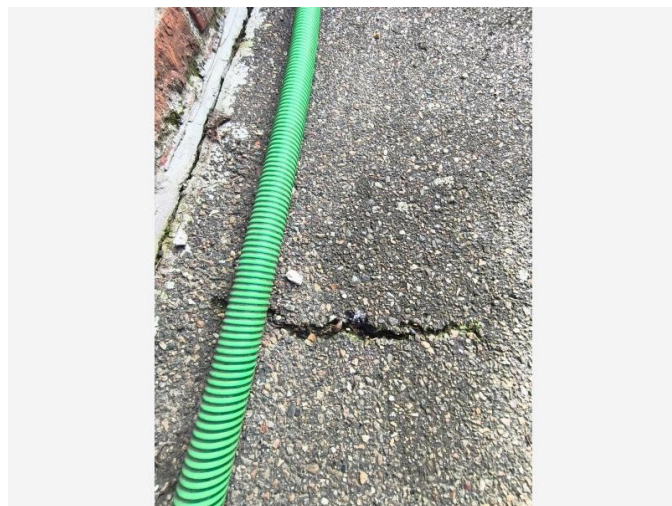
Fiche 17: Asfalt

Geen asbest

#	Type	Referentie	Resultaat
17.1	Puntmonster	5	Geen asbest
