Asbestinventarisatetest

Tulpenlaan 18, 2240 Zandhoven

Attestnummer : 20230717-000209.001

Uitgegeven op : 17.07.2023

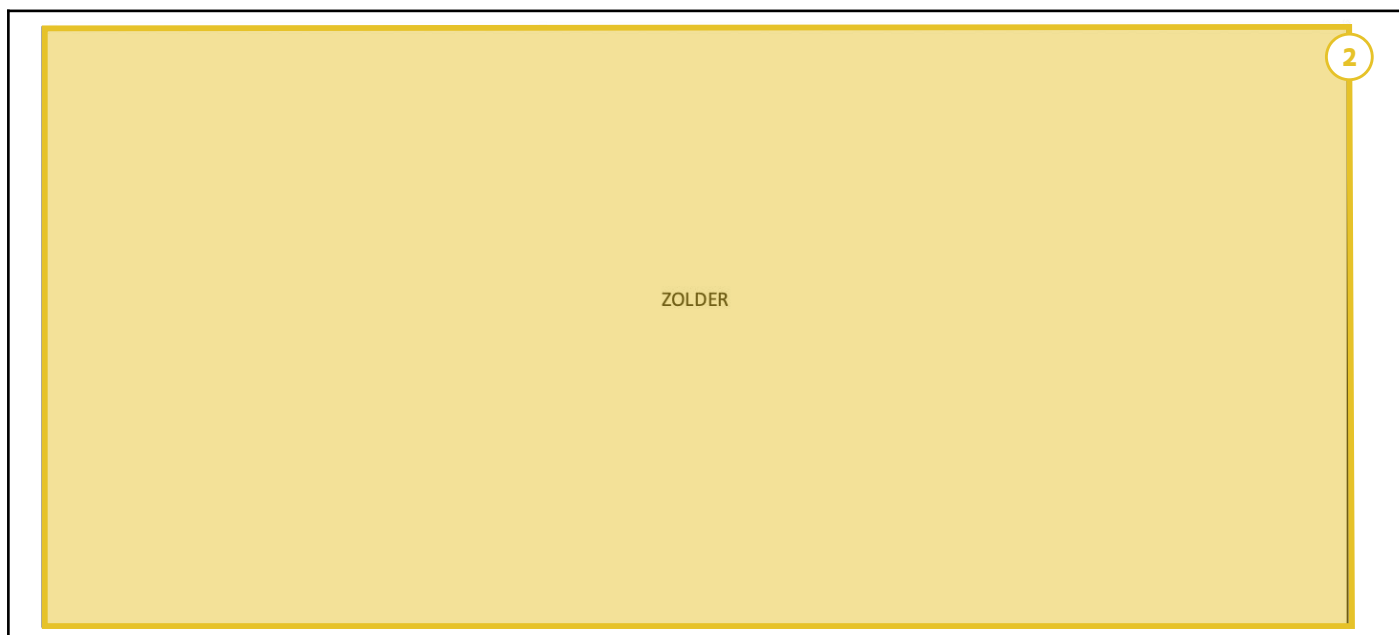
Plan 1.3: Zolder

Beschrijving	Type	Actie
2. Onderdak - Zolder	Asbestmateriaal	Zorgvuldig beheren

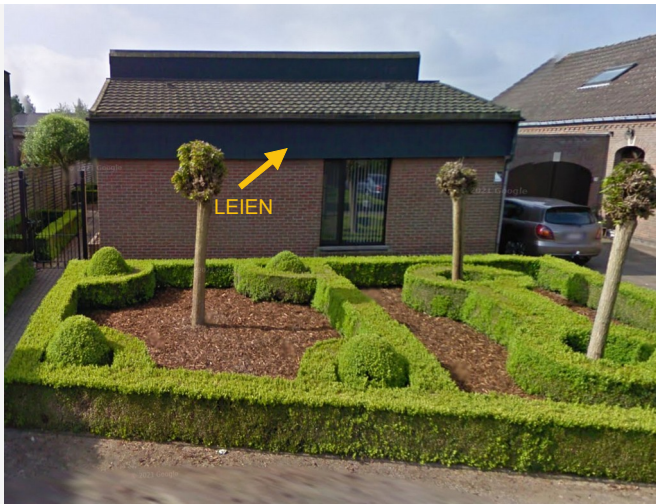
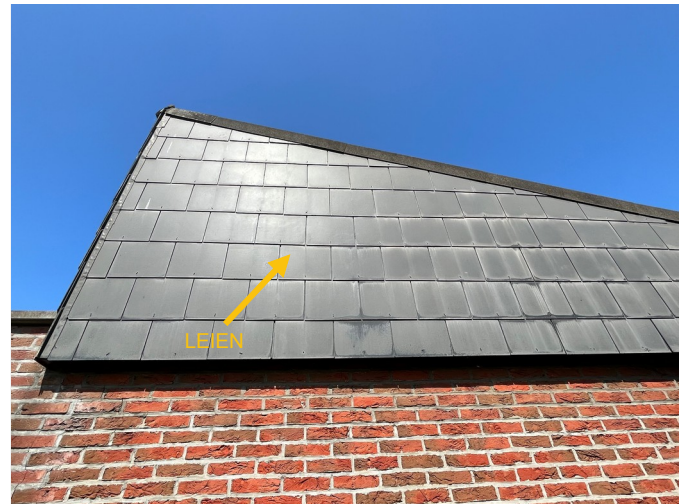
Het asbestmateriaal valt onder de mijlpaal van 2034.

Eindbeoordeling materiaalrisico	Verhoogd materiaalrisico en/of verhoogde kans op vezelvrijgave
---------------------------------	--

Gebondenheid	Categorie 1: hechtgebonden in oorsprong
Asbestsoort (vezeltype)	Amfibool aanwezig, uitgezonderd crocidoliet
Asbestconcentratie	Laag (< 50%)
Afschermingsgraad van het gehele materiaal	Geheel of deels vrij aan de buitenlucht
Toestand van het materiaal	Matig beschadigd, matig verweerd

Beschrijving	Leien - Dak
Omgeving	Buiten
Primaire drager	Schuin dak
Asbestmateriaal	Dak- en gevelbekleding - Lei, shingle
Bindmiddel van asbestmateriaal	Cement
Gebondenheid op basis van bindmiddel	Hecht
Hoeveelheid (oppervlakte - aantal)	• 50,00 m ² - 1 stuk
Totale oppervlakte	50,00 m ²
Eenvoudig bereikbaar	Ja

Bevestigingswijze	<ul style="list-style-type: none">• Geklemd
Identificatiemethode	Vaststelling zonder monsternamen
Destructieve handeling voor identificatie	Nee
Opmerking	De rand van het dak is bedekt met asbesthoudende leien.

- Zorg voor een veilig beheer. Vermijd het beschadigen van het asbestmateriaal. Controleer de toestand jaarlijks op wijzigingen.
- Verwijder dit asbestmateriaal zo snel mogelijk. Volg de toestand goed op.

- Eenvoudige handelingen: mag via doe-het-zelf of door werknemer(s) met opleidingsattest eenvoudige handelingen
De leien mogen via doe-het-zelf verwijderd d.m.v. eenvoudige handelingen. Hiervoor is het belangrijk om een aantal veiligheidsmaatregelen in acht te nemen: draag steeds beschermende kledij (beschermingspak, handschoenen, FFP-3 mondkap), hou de leien tijdens de werkzaamheden goed vochtig, verwijder zonder breken, gebruik geen snelroterend gereedschap (bv. slijpschijf, boormachine...).
- Eenvoudige handelingen: enkel door erkend asbestverwijderaar
Uiteraard kan er ook steeds beroep gedaan worden op een erkend asbestverwijderaar.

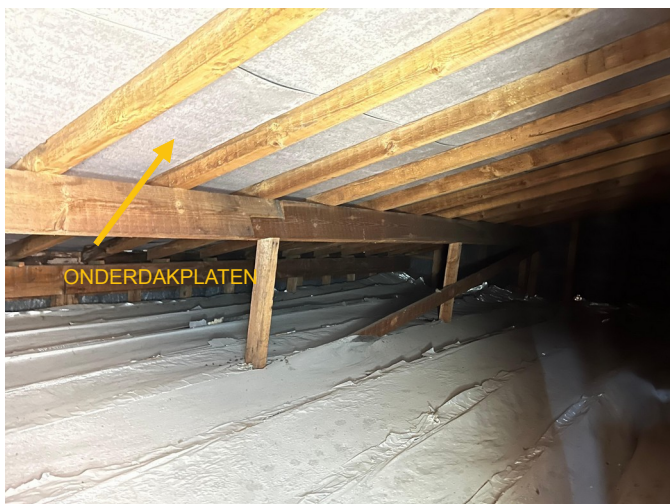
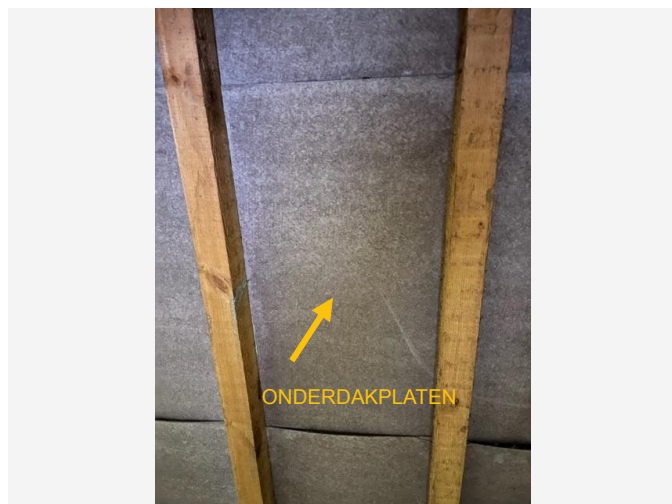
Het asbestmateriaal valt onder de mijlpaal van 2040.

Eindbeoordeling materiaalrisico	Laag materiaalrisico en/of verlaagde kans op vezelvrijgave
---------------------------------	--

Gebondenheid	Categorie 1: hechtgebonden in oorsprong
Asbestsoort (vezeltype)	Amfibool aanwezig, uitgezonderd crocidoliet
Asbestconcentratie	Laag (< 50%)
Afschermingsgraad van het gehele materiaal	Geheel of deels (ook) vrij aan de binnenlucht
Toestand van het materiaal	Onbeschadigd, niet verweerd

Beschrijving	Onderdak - Zolder
Omgeving	Grenst aan binnen- en buitenlucht
Primaire drager	Schuin dak
Asbestmateriaal	Plaat, paneel, tablet - Type Menuiserite
Bindmiddel van asbestmateriaal	Cement
Gebondenheid op basis van bindmiddel	Hecht
Hoeveelheid (oppervlakte - dikte - aantal)	• 100,00 m ² - 0,50 cm - 1 stuk
Totaal volume	0,50 m ³
Eenvoudig bereikbaar	Ja

- Zorg voor een veilig beheer. Vermijd het beschadigen van het asbestmateriaal. Controleer de toestand jaarlijks op wijzigingen.

- Eenvoudige handelingen: mag via doe-het-zelf of door werknemer(s) met opleidingsattest eenvoudige handelingen
De platen mogen via doe-het-zelf verwijderd d.m.v. eenvoudige handelingen. Hiervoor is het belangrijk om een aantal veiligheidsmaatregelen in acht te nemen: draag steeds beschermende kledij (beschermingspak, handschoenen, FFP-3 mondkap), hou de platen tijdens de werkzaamheden goed vochtig, verwijder zonder breken, gebruik geen snelroterend gereedschap (bv: slijpschijf, boormachine...).
- Eenvoudige handelingen: enkel door erkend asbestverwijderaar
Uiteraard kan er ook steeds beroep gedaan worden op een erkend asbestverwijderaar.

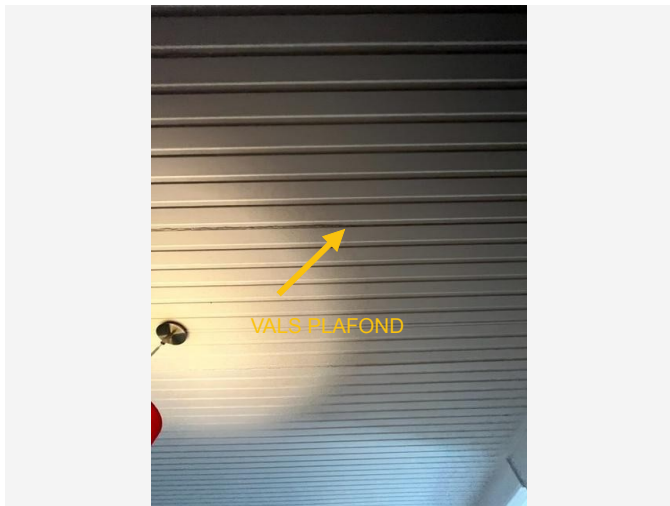
Vrije foto

Het plafond van de woning is grotendeels bedekt door plaatwerk van hout. Hierdoor was het niet mogelijk om een volledige risicobeoordeling uit te voeren. De kans bestaat dus dat er asbestverdachte toepassingen achter het plafond terug te vinden zijn waardoor het aangeraden is om waakzaam te blijven bij werken.

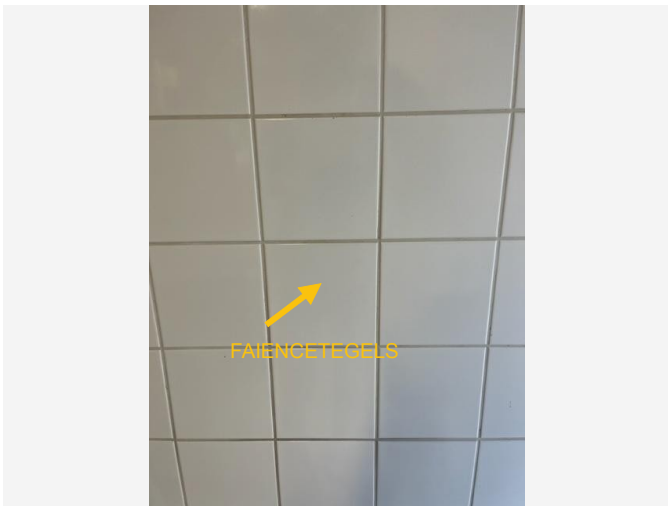
Vrije foto

In de berging werden er faiencetegels aangetroffen worden. De lijm die gebruikt werd om deze tegels te bevestigen tegen de muur bevat mogelijk asbestvezels. Dit kan enkel vastgesteld worden bij een destructief onderzoek, hetgeen niet het voorwerp was bij de opmaak van dit attest. Indien er werkzaamheden zouden plaatsvinden, dient men hiervoor extra waakzaam te zijn.

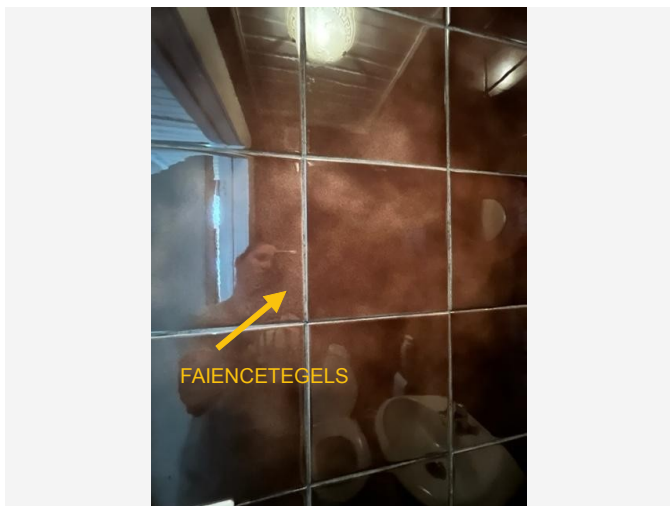
Vrije foto

In de wc werden er faiencetegels aangetroffen worden. De lijm die gebruikt werd om deze tegels te bevestigen tegen de muur bevat mogelijk asbestvezels. Dit kan enkel vastgesteld worden bij een destructief onderzoek, hetgeen niet het voorwerp was bij de opmaak van dit attest. Indien er werkzaamheden zouden plaatsvinden, dient men hiervoor extra waakzaam te zijn.

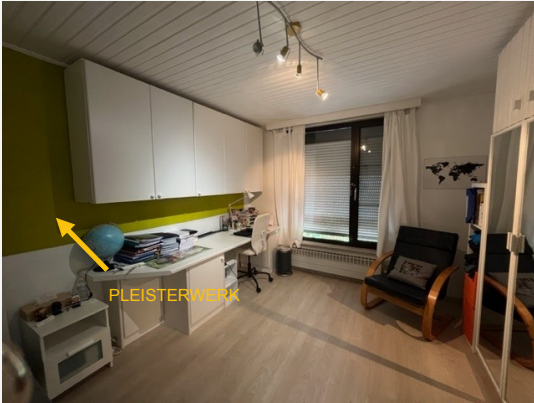
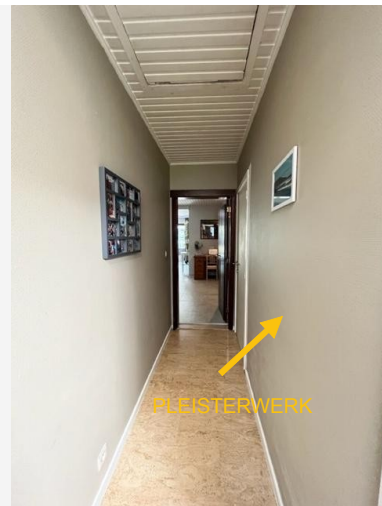
Geen asbest

#	Type	Referentie	Resultaat
6.1	Mengmonster	Staal 1 - Pleisterwerk muren	Geen asbest

Beschrijving	Pleisterwerken - Muren
Omgeving	Binnen
Primaire drager	Binnenwand
Bindmiddel van materiaal	Gips - kalk
