# Asbestinventarisatetest

Maalderstraat 85, 2243 Zandhoven

Attestnummer : 20260414-000406.000

**Asbestveilig** (maar niet asbestvrij)

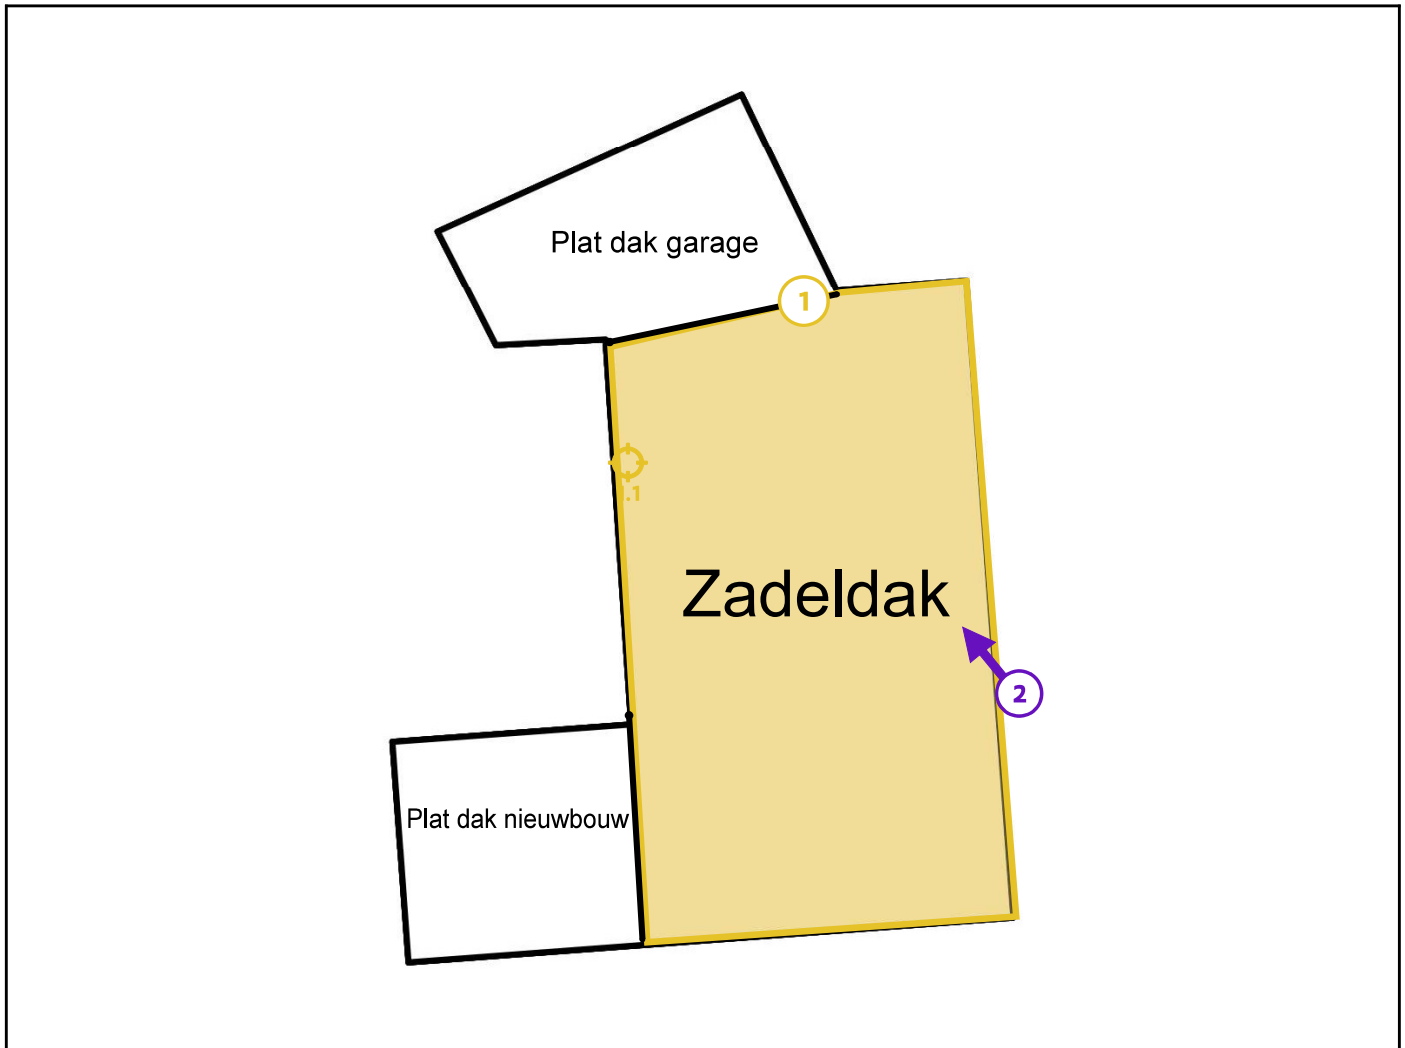
## Plan 1.7: Dakenplan

Beschrijving	Type	Actie
1. Onderdak type menuiserie	Asbestmateriaal	Zorgvuldig beheren
1.1 Code: 1055	Puntmonster	-
2. Materialen van rookgaskanalen	Beperking	-

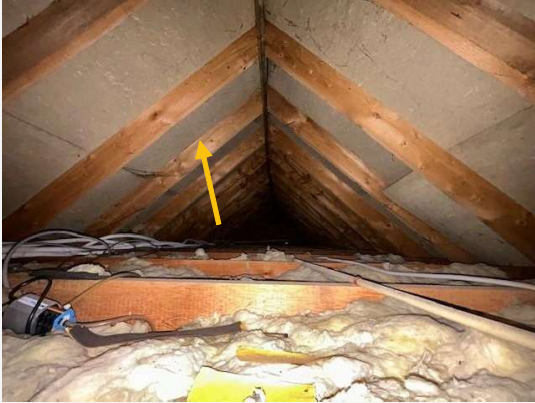
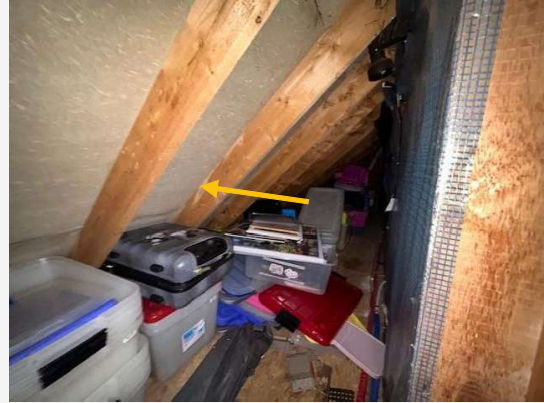
Het asbestmateriaal valt onder de mijlpaal van 2040.

Zorgvuldig beheren

Eindbeoordeling materiaalrisico	Laag materiaalrisico en/of verlaagde kans op vezelvrijgave
---------------------------------	--

Gebondenheid	Categorie 1: hechtgebonden in oorsprong
Asbestsoort (vezeltype)	Alleen chrysotiel aanwezig
Asbestconcentratie	Laag (< 50%)
Afschermingsgraad van het gehele materiaal	Geheel of deels vrij aan de binnenlucht, maar geen contact met binnenluchtstromen
Toestand van het materiaal	Licht beschadigd, licht verweerd. Intacte calciumsilicaatplaat of materiaal met categorie 3-gebondenheid

#	Type	Referentie	Resultaat
1.1	Puntmonster	1055	Chrysotiel

<b>Beschrijving</b>	Onderdak type menuiserite
<b>Omgeving</b>	Binnen
<b>Primaire drager</b>	Schuin dak
<b>Asbestmateriaal</b>	Plaat, paneel, tablet - Type Menuiserite
<b>Bindmiddel van asbestmateriaal</b>	Cement
<b>Gebondenheid op basis van bindmiddel</b>	Hecht
<b>Hoeveelheid (oppervlakte - dikte - aantal)</b>	<ul style="list-style-type: none"><li>• 115,00 m<sup>2</sup> - 2,00 cm - 1 stuk</li></ul>
<b>Totaal volume</b>	2,30 m <sup>3</sup>
<b>Eenvoudig bereikbaar</b>	Ja
<b>Bevestigingswijze</b>	<ul style="list-style-type: none"><li>• Geklemd</li><li>• Genageld, geniet</li></ul>
<b>Identificatiemethode</b>	Een monstername door de asbestdeskundige met laboanalyse door een asbestlabo.
<b>Destructieve handeling voor identificatie</b>	Nee
<b>Opmerking</b>	De hoeveelheid is een zo nauwkeurig mogelijke opmeting, waar evenwel kleine afwijkingen op mogelijk zijn.

- Zorg voor een veilig beheer. Vermijd het beschadigen van het asbestmateriaal. Controleer de toestand jaarlijks op wijzigingen.

- Eenvoudige handelingen: mag via doe-het-zelf of door werknemer(s) met opleidingsattest eenvoudige handelingen  
Deze toepassing mag door een aannemer die over een opleidingsattest eenvoudige handelingen beschikt of door een particulier (doe-het-zelver), verwijderd worden indien er geen verhoogd risico op vrijgave van asbestvezels (max. concentratie 0,01 vezels/cm<sup>3</sup> - CODEX Art. VI.3-54) ontstaat en de toepassing voorafgaand wordt gefixeerd/bevochtigd. De individuele elementen moeten zonder machinale werktuigen (boormachine, slijpschijf, hogedrukreiniger) en zonder breken of gooien een voor een losgemaakt worden en dubbel en luchtdicht verpakt afgevoerd worden naar een erkend afvalpunt (recyclagepark). Daar moeten ze voorzichtig in de container voor asbestafval worden gelegd. Op het recyclagepark worden uitsluitend hechtgebonden asbestmaterialen aanvaard. Niet-hechtgebonden asbestmaterialen kunnen enkel bij een erkend asbestverwijderaar of asbestafvalverwerker worden aangeboden. In de werkzone mogen geen derden en/of minderjarigen aanwezig zijn en moet elke betrokken persoon steeds gepaste persoonlijke beschermingsmiddelen dragen: minimaal een FFP3-mondmasker (EN 149), wegwercoverall met kap (minimaal Cat III, type 5/6), wegwerphandschoenen en overschoenen of afspoelbaar schoeisel. De werkzaamheden

- Eenvoudige handelingen: enkel door erkend asbestverwijderaar  
Indien bovenstaande criteria worden overschreden:

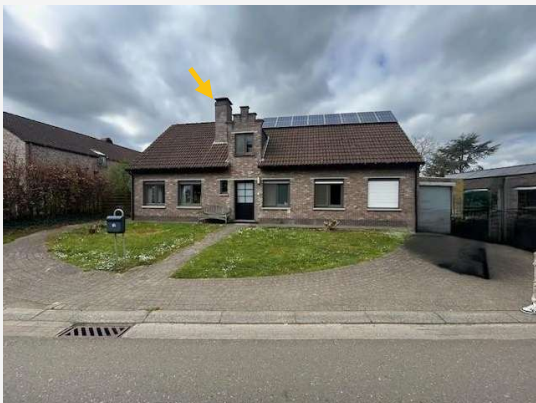
#### Tijdelijke beperking

**Reden:** Het te onderzoeken materiaal situeert zich hoger dan 3,50 m te rekenen vanaf een veilige ondergrond

**Uitleg van de asbestdeskundige:** Het is niet zichtbaar of er een asbestverdacht rookgaskanaal aanwezig is in de schoorsteen. Conform ons inspectieprotocol mogen wij een beperking inroepen voor hoogtes hoger dan 3,5 m. Indien men dit wil laten onderzoeken, dient er een nieuwe afspraak gemaakt te worden en moet er een hoogtewerker voorzien worden, evenals iemand die bevoegd is om deze te bedienen en eventueel een techniker die de al dan niet aanwezige schouwhoed kan afnemen en weer terugplaatsen.

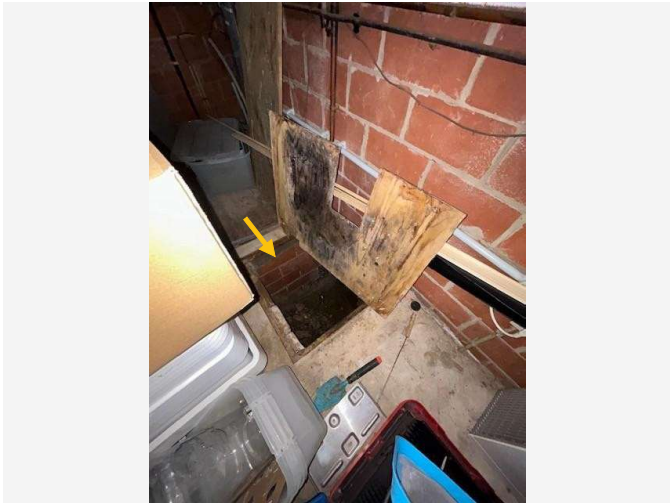
#### Permanente beperking

**Reden:** Hoogte minder dan 1,5 meter

**Uitleg van de asbestdeskundige:** Ruimtes een hoogte van minder dan 150cm maken geen deel uit van de te onderzoeken ruimtes in het kader van een niet-destructief asbestinventarisatetest.

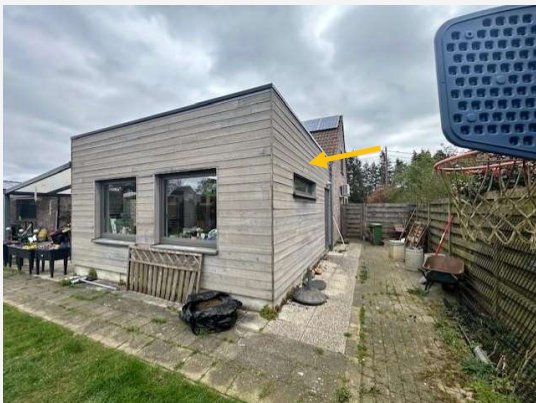
### Uitgesloten van inspectie

**Bouwjaar:** 2017

*Constructies gebouwd vanaf 2001 moeten niet onderzocht worden*

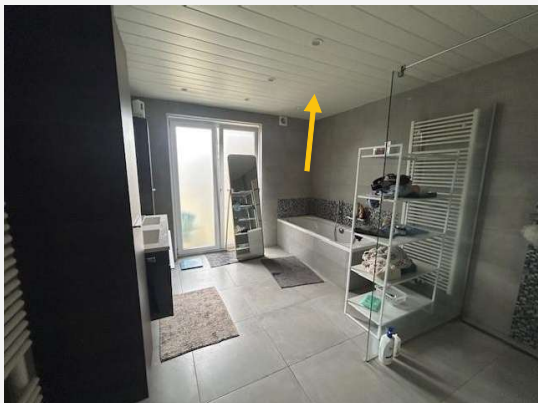
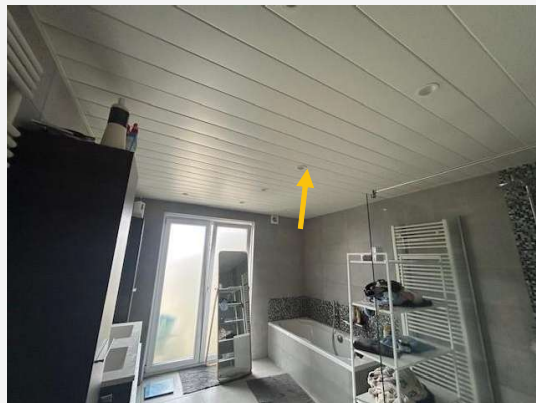
De plafonds zijn afgewerkt met niet-asbestverdachte voorzetpanelen. Controle en staalname van eventuele onderliggende materialen is enkel mogelijk mits uitbreiding naar een aanvullend destructief onderzoek.

De asbestdeskundige beoordeelt het materiaal als niet-asbestverdacht.

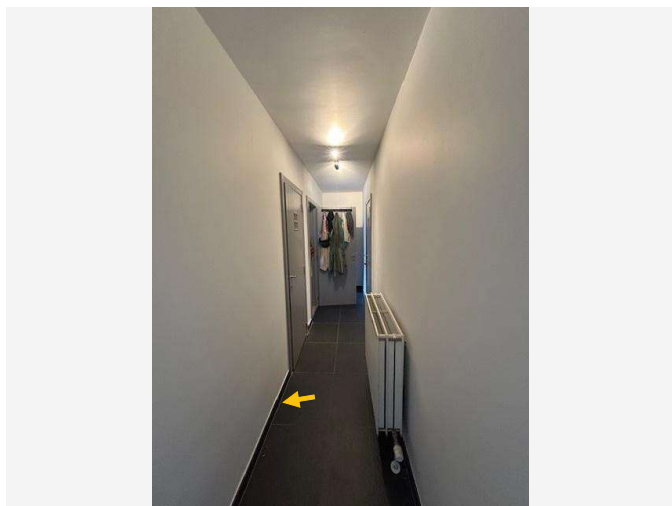
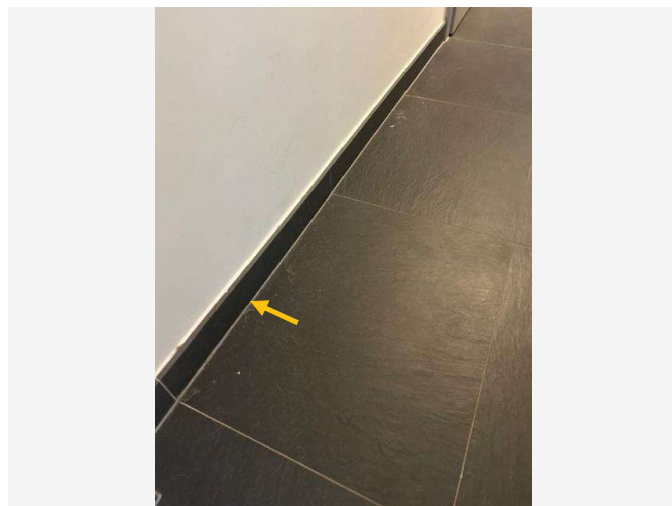
Afwerking met intacte plinten zonder zichtbare beschadigingen. Controle en monsternamen van de lijmlaag is enkel mogelijk mits uitbreiding naar een aanvullend destructief onderzoek.

Basis voor advies	Beoordeling op basis van expertise, zonder een vaststelling door de asbestdeskundige.
-------------------	---

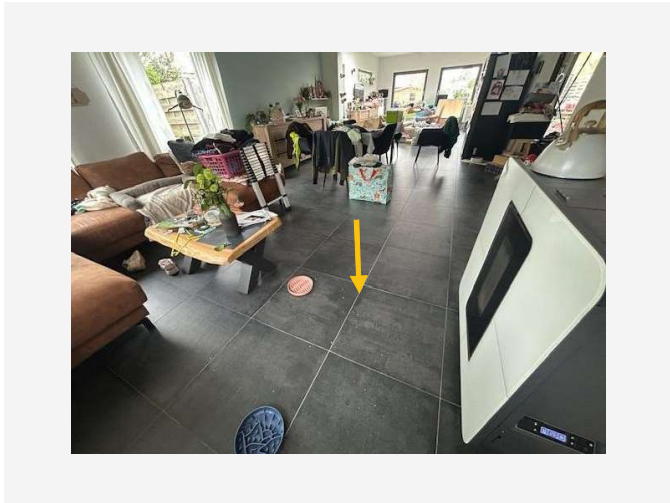
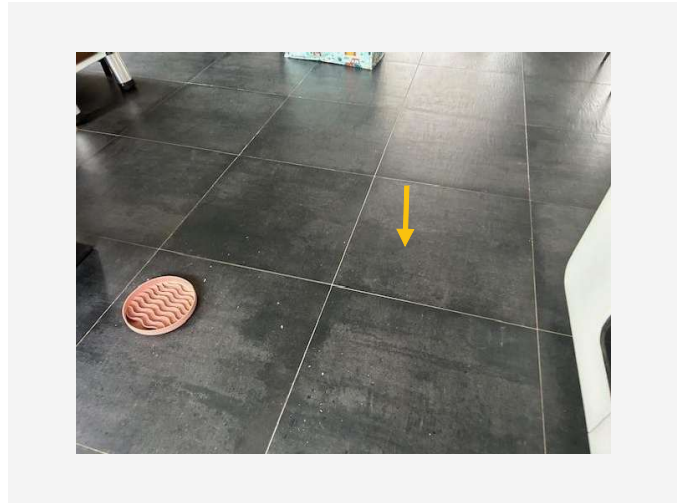
De vloeren zijn intact zonder zichtbare beschadigingen. Controle en monsternamen van de lijmlaag is enkel mogelijk mits uitbreiding naar een aanvullend destructief onderzoek.

Basis voor advies	Beoordeling op basis van expertise, zonder een vaststelling door de asbestdeskundige.
-------------------	---

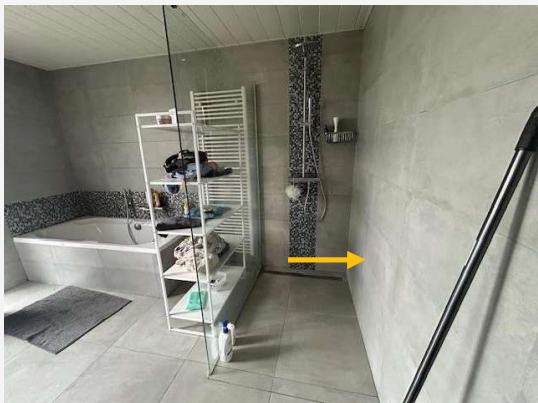
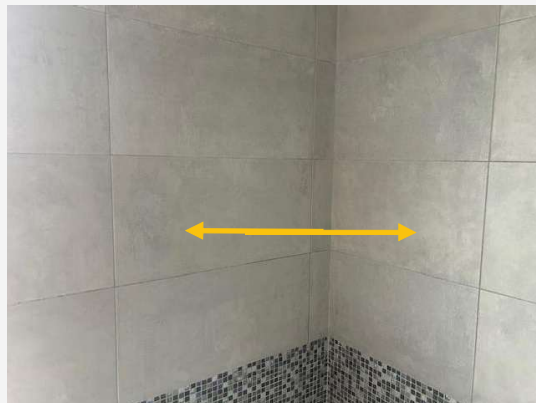
Afwerking met intacte faiencetegels zonder zichtbare beschadigingen. Controle en monsternamen van de lijmlaag is enkel mogelijk mits uitbreiding naar een aanvullend destructief onderzoek.

Basis voor advies	Beoordeling op basis van expertise, zonder een vaststelling door de asbestdeskundige.
-------------------	---

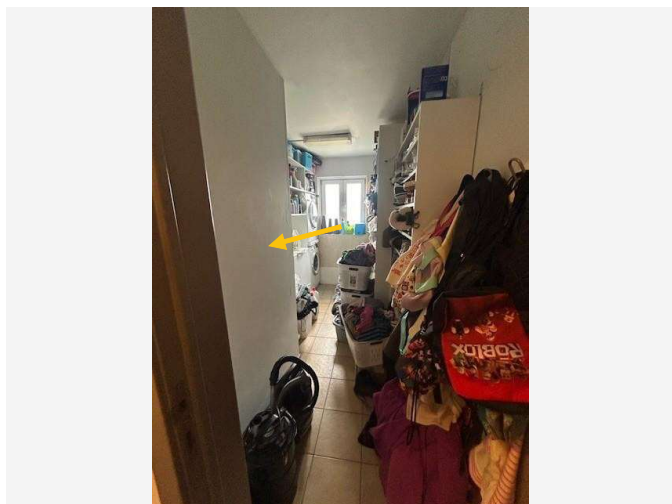
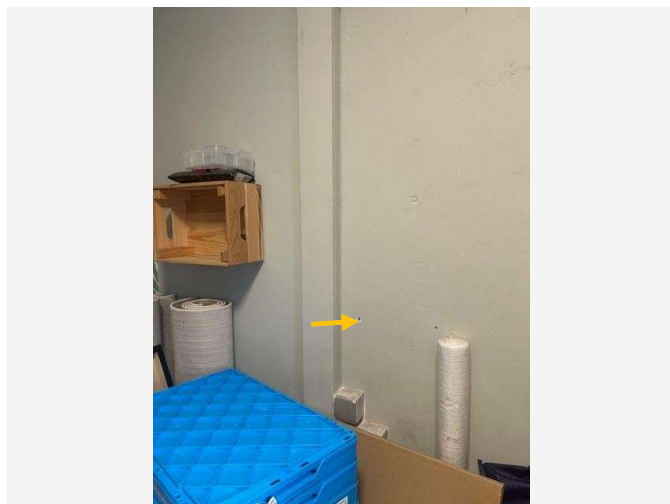
## Fiche 9: Pleisterwerk muren

Geen asbest

#	Type	Referentie	Resultaat
9.1	Mengmonster	1052	Geen asbest

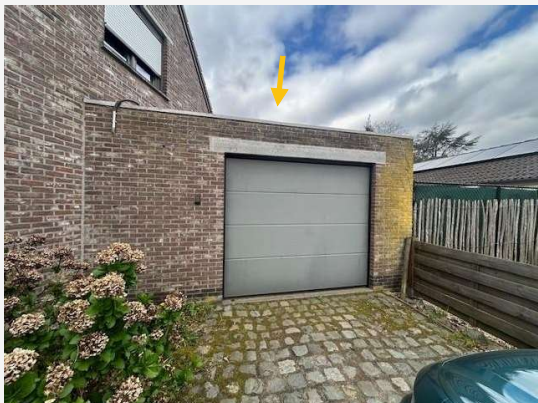
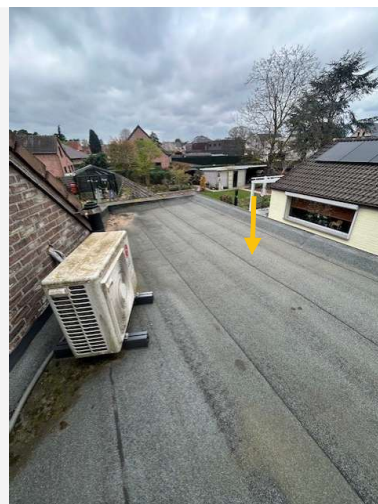
## Fiche 10: Roofing

Geen asbest

#	Type	Referentie	Resultaat
10.1	Puntmonster	1054	Geen asbest

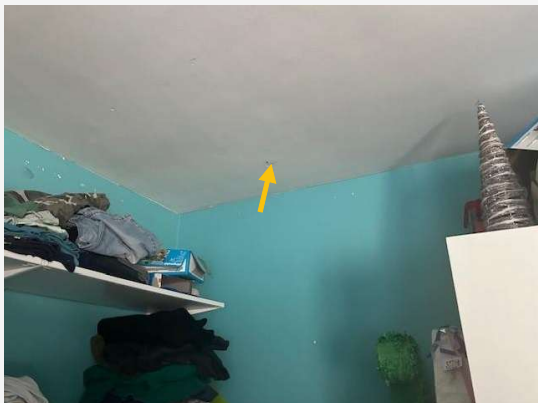
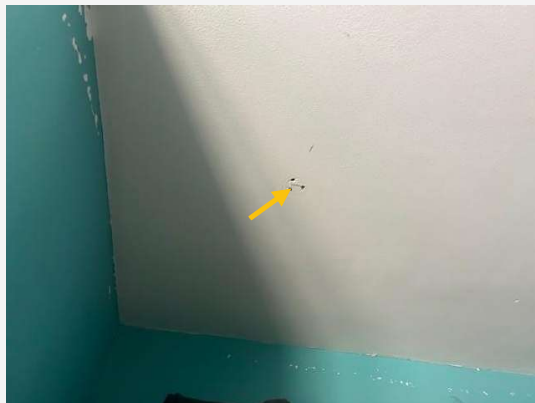
# Fiche 11: Pleisterwerk plafonds

Geen asbest

#	Type	Referentie	Resultaat
11.1	Mengmonster	1053	Geen asbest
