# Asbestinventarisatetest

Amelbergstraat 31, 2240 Zandhoven

Attestnummer : 20260612-000418.000

Uitgegeven op : 12.06.2026

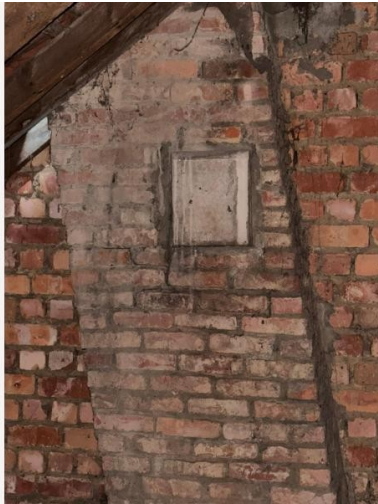
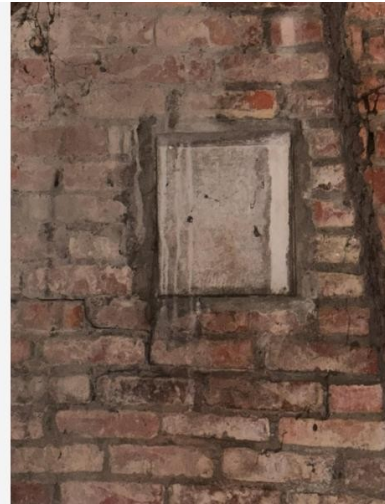
Eindbeoordeling materiaalrisico	Verhoogd materiaalrisico en/of verhoogde kans op vezelvrijgave
---------------------------------	--

Gebondenheid	Categorie 1: hechtgebonden in oorsprong
Asbestsoort (vezeltype)	Crocidoliet aanwezig
Asbestconcentratie	Laag (< 50%)
Afschermingsgraad van het gehele materiaal	Geheel of deels vrij aan de binnenlucht, maar geen contact met binnenluchtstromen
Toestand van het materiaal	Licht beschadigd, licht verweerd. Intacte calciumsilicaatplaat of materiaal met categorie 3-gebondenheid

Beschrijving	Roetluik
Omgeving	Binnen
Primaire drager	HVAC infrastructuur en uitrusting
Asbestmateriaal	Plaat, paneel, tablet - Generiek
Bindmiddel van asbestmateriaal	Cement
Gebondenheid op basis van bindmiddel	Hecht
Hoeveelheid (oppervlakte - dikte - aantal)	• 0,20 m <sup>2</sup> - 1,00 cm - 1 stuk
Totaal volume	0,002 m <sup>3</sup>
Eenvoudig bereikbaar	Ja
Bevestigingswijze	• Geklemd
Identificatiemethode	<p>De asbestdeskundige beoordeelt het materiaal als asbestverdacht en dus asbesthoudend, en dit zonder monstername.</p> <p>Motivatie: De monstername brengt andere schade aan dan schade die inherent is aan de monstername.</p>
Destructieve handeling voor identificatie	Nee
Opmerking	De hoeveelheid is een zo nauwkeurig mogelijke opmeting. Hieraan kunnen evenwel geen rechten worden ontleend.

Het asbestmateriaal valt onder de mijlpaal van 2040.

Verwijderen

- Zorg voor een veilig beheer. Vermijd het beschadigen van het asbestmateriaal. Controleer de toestand jaarlijks op wijzigingen.

- Eenvoudige handelingen: mag via doe-het-zelf of door werknemer(s) met opleidingsattest eenvoudige handelingen  
Deze toepassing kan door een aannemer die over een opleidingsattest eenvoudige handelingen beschikt of door een particulier (doe-het-zelf), verwijderd worden indien er geen verhoogd risico op vrijgave van asbestvezels (max. concentratie 0,01 vezels/cm<sup>3</sup> - CODEX Art. VI.3-54) ontstaat en de toepassing voorafgaand wordt gefixeerd/bevochtigd; de individuele elementen zonder machinale werktuigen (boormachine, slijpschijf, hogedrukreiniger,...) en zonder breken of gooien een voor een losgemaakt worden; en ten slotte dubbel en luchtdicht verpakt weggevoerd worden naar een erkend afvalpunt (recyclagepark).

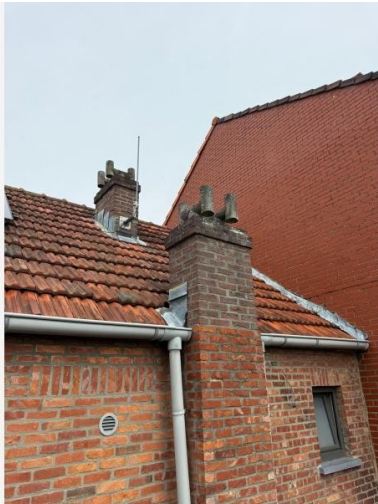
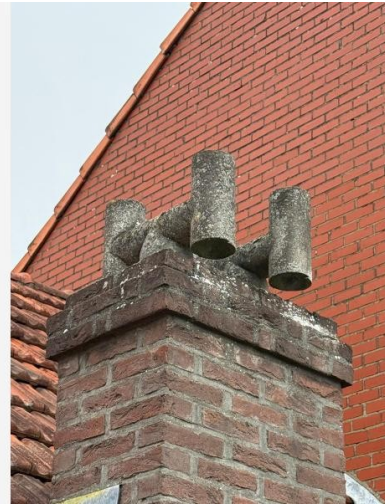
Eindbeoordeling materiaalrisico	Verhoogd materiaalrisico en/of verhoogde kans op vezelvrijgave
---------------------------------	--

Gebondenheid	Categorie 1: hechtgebonden in oorsprong
Asbestsoort (vezeltype)	Crocidoliet aanwezig
Asbestconcentratie	Laag (< 50%)
Afschermingsgraad van het gehele materiaal	Geheel of deels vrij aan de buitenlucht, maar geen contact met binnenlucht
Toestand van het materiaal	Matig beschadigd, matig verweerd

Beschrijving	Schouwhoed
Omgeving	Buiten
Primaire drager	Schuin dak
Asbestmateriaal	Schouwhoed, ventilatiekap (anti-windval)
Bindmiddel van asbestmateriaal	Cement
Gebondenheid op basis van bindmiddel	Hecht
Hoeveelheid (gewicht - aantal)	<ul style="list-style-type: none"><li>• 50,00 kg - 1 stuk</li></ul>
Totaal gewicht	50,00 kg
Eenvoudig bereikbaar	Nee <ul style="list-style-type: none"><li>• Verwijdering tast de bouwkundige integriteit aan.</li></ul>
Bevestigingswijze	<ul style="list-style-type: none"><li>• Geklemd</li><li>• Geschroefd</li></ul>
Identificatiemethode	<p>De asbestdeskundige beoordeelt het materiaal als asbestverdacht en dus asbesthoudend, en dit zonder monstername.</p> <p>Motivatie: Er is een onderzoeksbepanking die monstername verhindert; De ruimte of het materiaal bevindt zich hoger dan 3,5 meter vanaf een vaste ondergrond.</p>
Destructieve handeling voor identificatie	Nee
Opmerking	De hoeveelheid is een zo nauwkeurig mogelijke opmeting. Hieraan kunnen evenwel geen rechten worden ontleend.

Het asbestmateriaal valt onder de mijlpaal van 2034.

Verwijderen

- Zorg voor een veilig beheer. Vermijd het beschadigen van het asbestmateriaal. Controleer de toestand jaarlijks op wijzigingen.
- Voer bijkomende staalname(s) uit.

- Eenvoudige handelingen: mag via doe-het-zelf of door werknemer(s) met opleidingsattest eenvoudige handelingen  
Deze toepassing kan door een aannemer die over een opleidingsattest eenvoudige handelingen beschikt of door een particulier (doe-het-zelf), verwijderd worden indien er geen verhoogd risico op vrijgave van asbestvezels (max. concentratie 0,01 vezels/cm<sup>3</sup> - CODEX Art. VI.3-54) ontstaat en de toepassing voorafgaand wordt gefixeerd/bevochtigd; de individuele elementen zonder machinale werktuigen (boormachine, slijpschijf, hogedrukreiniger,...) en zonder breken of gooien een voor een losgemaakt worden; en ten slotte dubbel en luchtdicht verpakt weggevoerd worden naar een erkend afvalpunt (recyclagepark).

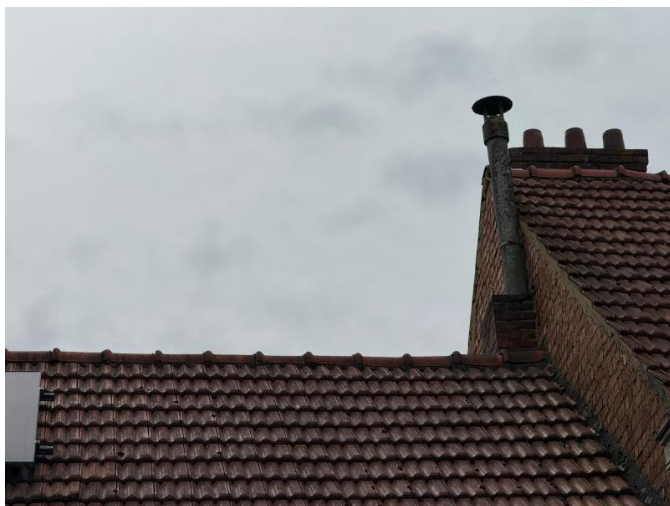
**Reden:** Het te onderzoeken materiaal situeert zich hoger dan 3,50 m te rekenen vanaf een veilige ondergrond

**Uitleg van de asbestdeskundige:** Er kan niet met zekerheid gesproken worden over de schouw omdat deze zich te hoog bevindt voor onderzoek.

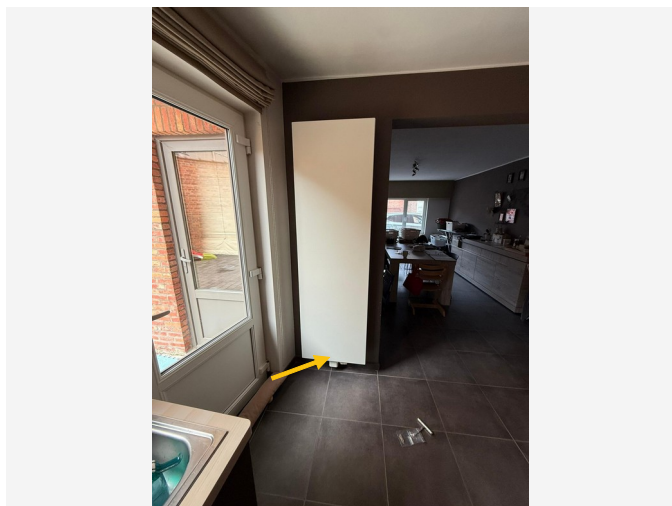
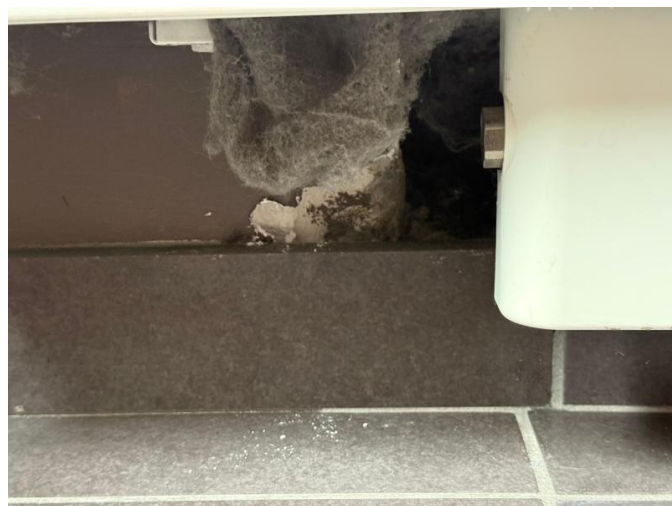
## Fiche 4: Pleisterwerk wanden

Geen asbest

#	Type	Referentie	Resultaat
4.1	Mengmonster	MS001-Pleisterwerk wand	Geen asbest

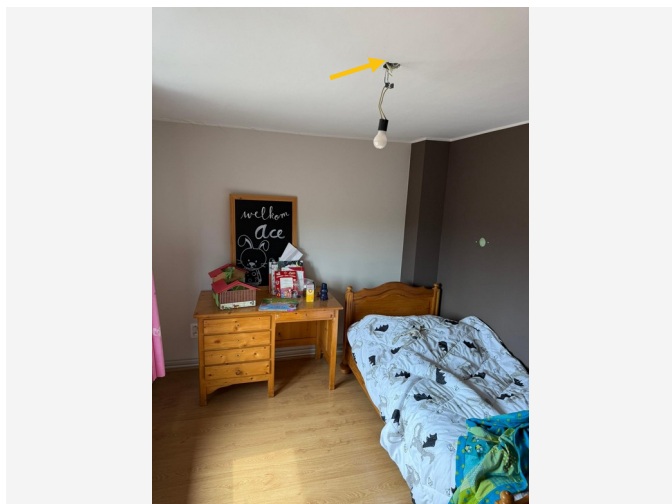
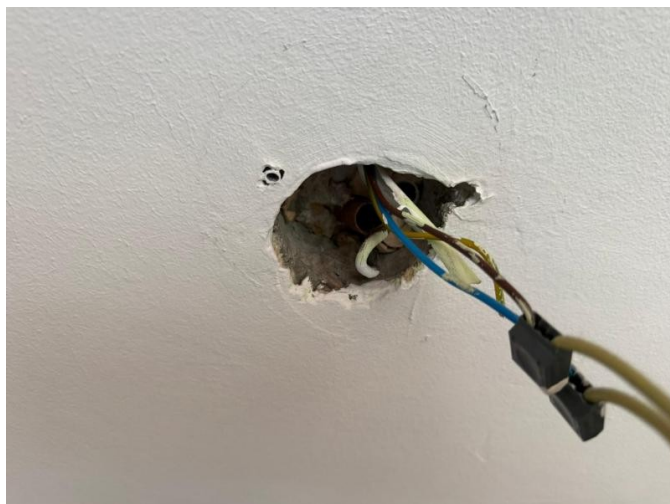
## Fiche 5: Pleisterwerk plafonds

Geen asbest

#	Type	Referentie	Resultaat
5.1	Mengmonster	MS002-Pleisterwerk Plafond	Geen asbest
