# Asbestinventarisatetest

Nieuwstraat 3, 2280 Grobbendonk

Attestnummer : **20260722-000207.000**

Uitgegeven op : **22.07.2026**

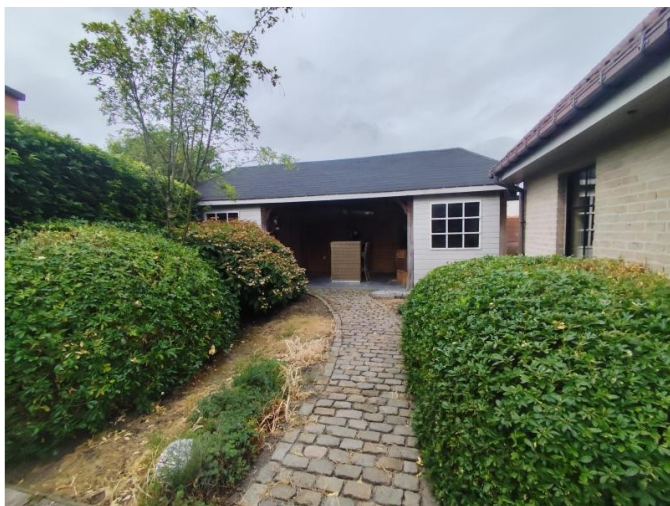
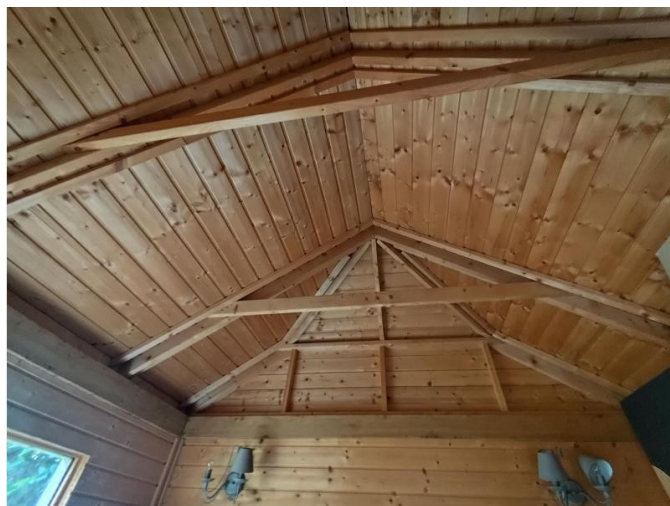
| Basis voor advies | De asbestdeskundige beoordeelt het materiaal als niet-asbestverdacht. |

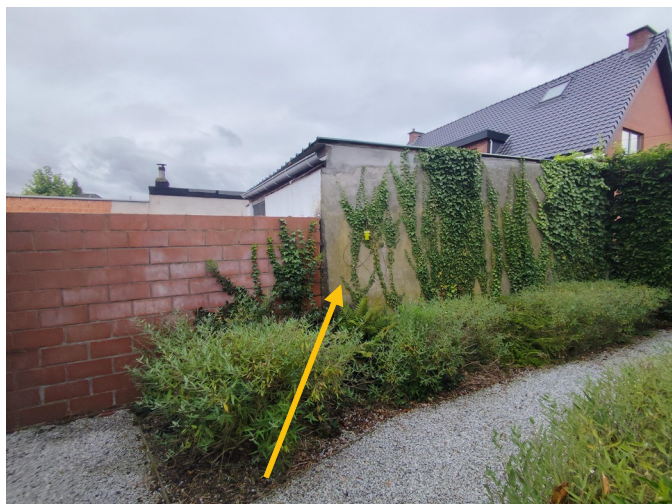
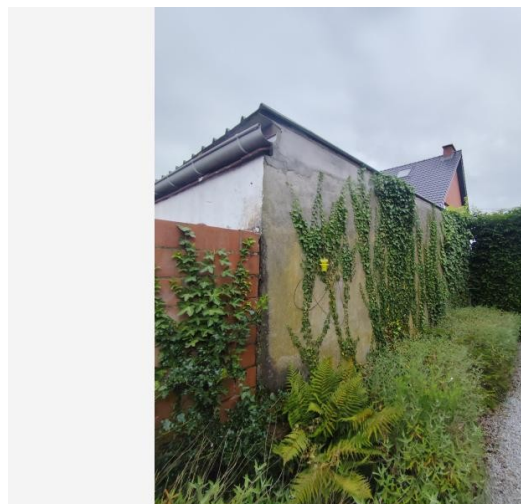
Gevel van de buren heeft een cementen smeerlaag. Cement is een verdachte toepassing.

| Basis voor advies | Beoordeling op basis van expertise met een vaststelling door de asbestdeskundige. |
| Primaire drager | Wand buitenschil |
| (Asbest)materiaal | In-situ afwerkingslagen - Smeerlaag |
| Bindmiddel | Cement |
| Gebondenheid bindmiddel | Hecht |

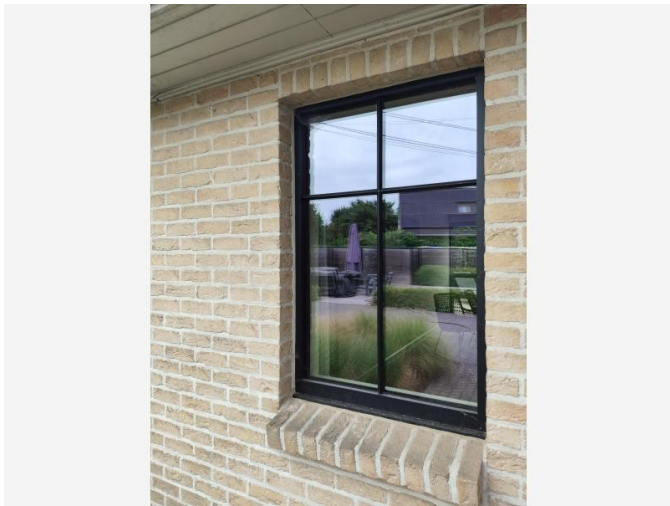
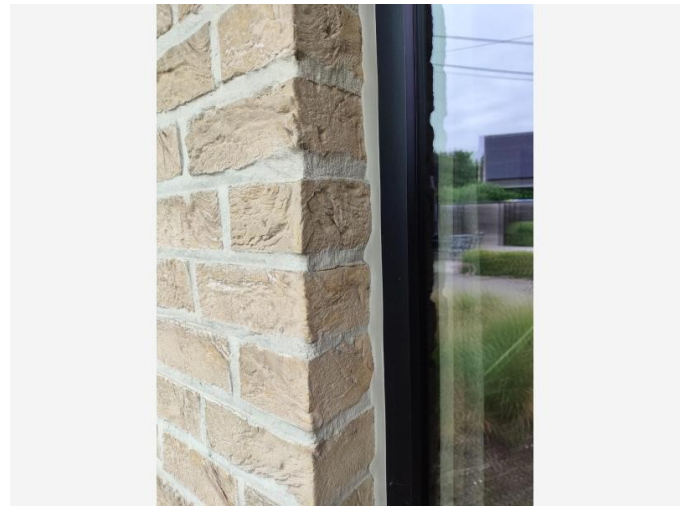
### Fiche 3: Kit: niet verdacht

| Beschrijving | Notitie | Terug te vinden op plannen |
|---|---|---|
| Fiche 3: Kit: niet verdacht | De gebruikte siliconen kit is niet asbestverdacht | Plan 1.1: Gelijkvloers<br>Plan 1.2: Eerste verdieping |

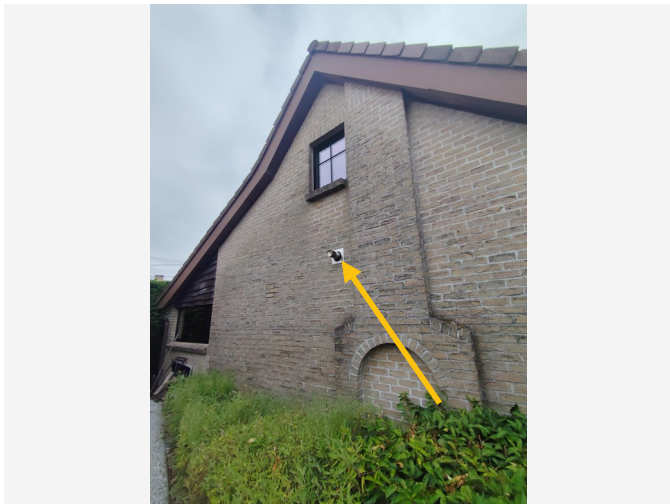
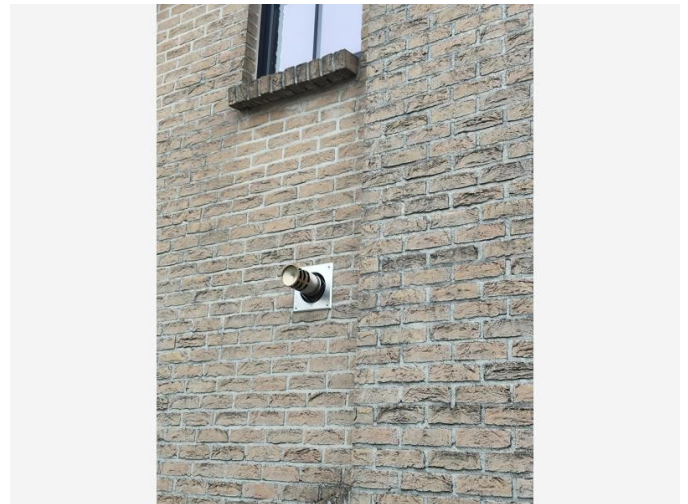
### Fiche 4: Rookgaskanalen: niet verdacht

| Beschrijving | Notitie | Terug te vinden op plannen |
|---|---|---|
| Fiche 4: Rookgaskanalen: niet verdacht | De rookgaskanalen zijn niet verdacht in het inspectiegebied. | - |

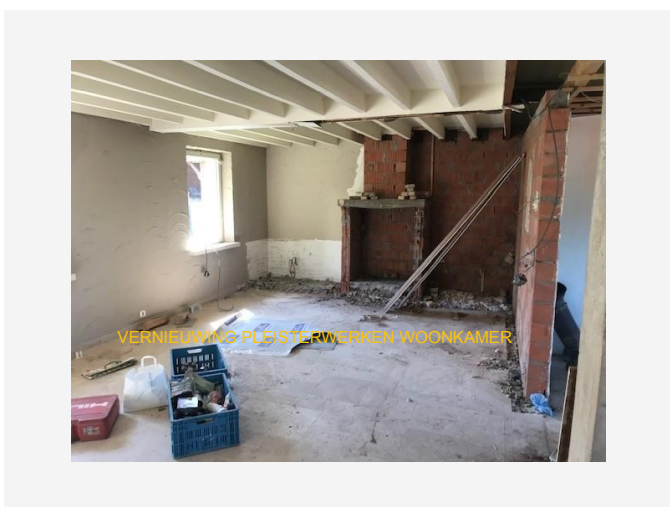
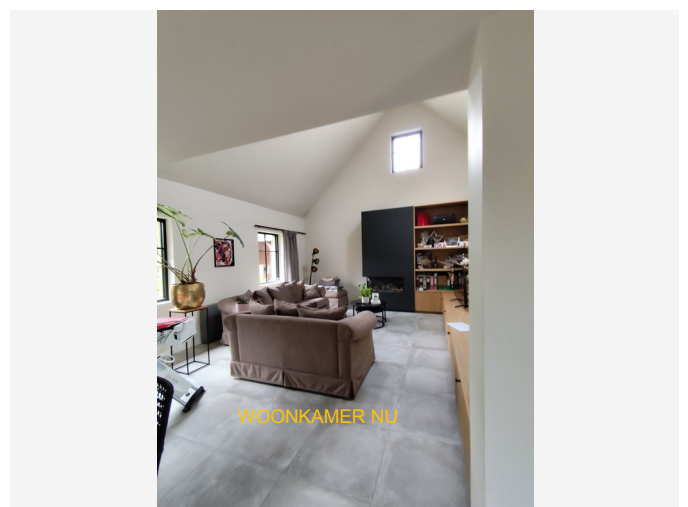
### Fiche 5: Pleisterwerken vernieuwd na 2001

| Beschrijving | Notitie | Terug te vinden op plannen |
|---|---|---|
| Fiche 5: Pleisterwerken vernieuwd na 2001 | De pleisterwerken in deze woning zijn vernieuwd na 2001.<br><br>Er is een aankoopfactuur van leverancier Van Gestel d.d. 26/11/2019. Deze aankoopfactuur is toegevoegd aan de bewijsdocumenten. | Plan 1.1: Gelijkvloers |

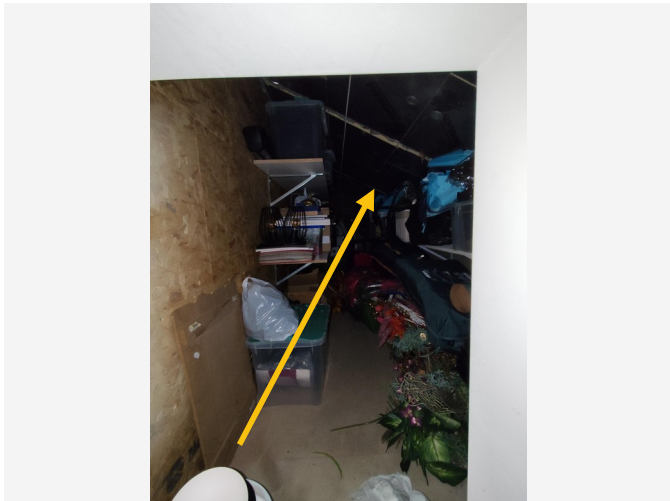
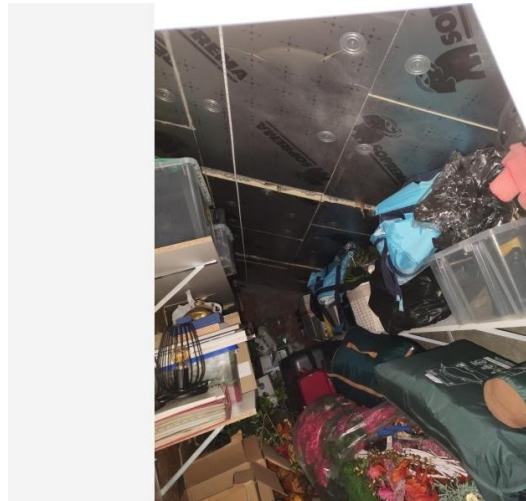
## Fiche 6: Onderdak: niet verdacht

| Beschrijving | Notitie | Terug te vinden op plannen |
|---|---|---|
| Fiche 6: Onderdak: niet verdacht | Het onderdak werd gecontroleerd via de zolderruimte. Er is geen verdacht onderdak vastgesteld.<br><br>Deze handeling is een steekproef, er is geen garantie dat het volledige dak met éénzelfde materiaal is opgebouwd. Dit kan enkel via destructief onderzoek vastgesteld worden. | Plan 1.2: Eerste verdieping |

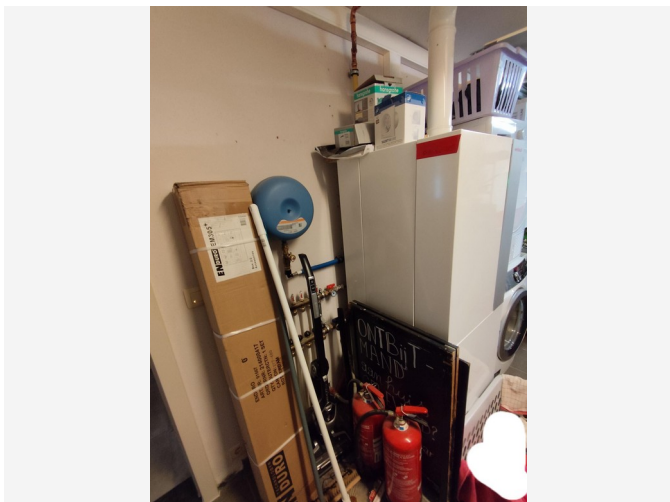
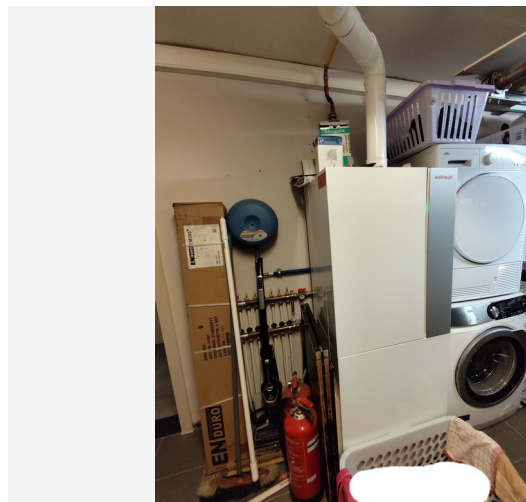
## Fiche 7: CV Ketel: niet verdacht

| Beschrijving | Notitie | Terug te vinden op plannen |
|---|---|---|
| Fiche 7: CV Ketel: niet verdacht | De CV ketel werd gecontroleerd (bwj 2019) en is niet asbest verdacht, geen risico bouwjaar. | Plan 1.1: Gelijkvloers |

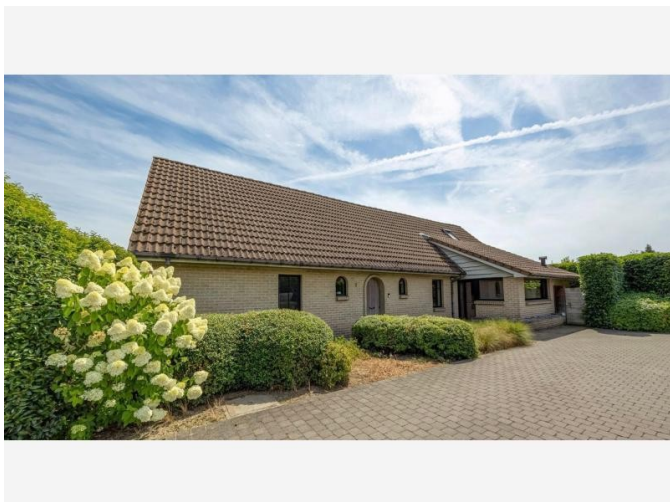
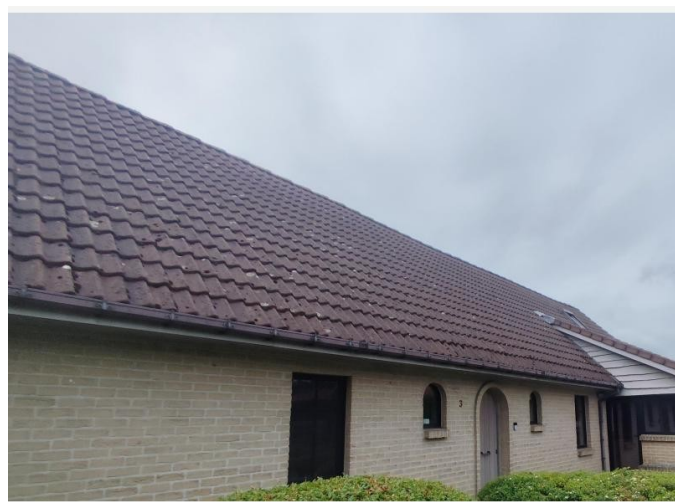
## Fiche 8: Dakbedekking: niet verdacht

| Beschrijving | Notitie | Terug te vinden op plannen |
|---|---|---|
| Fiche 8: Dakbedekking: niet verdacht | De dakbedekking werd gecontroleerd, deze bestaat uit pannen en bevat geen asbest verdachte materialen. | - |

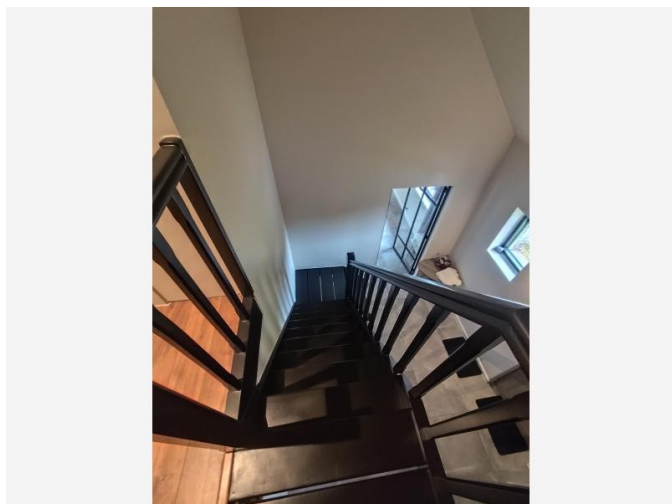
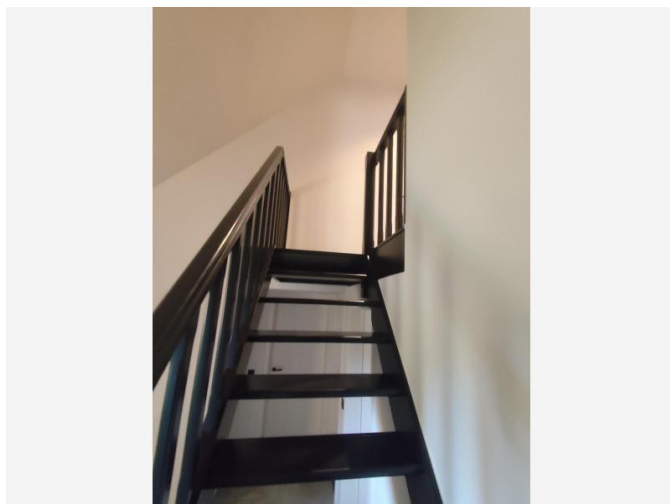
### Fiche 9: Geen lift of liftinfrastructuur

| Beschrijving | Notitie | Terug te vinden op plannen |
|---|---|---|
| Fiche 9: Geen lift of liftinfrastructuur | Er is geen lift of liftinfrastructuur aanwezig in het inspectiegebied. | - |

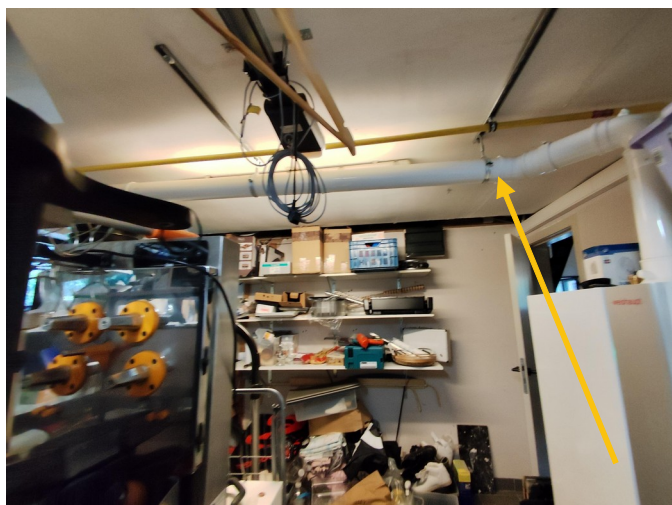
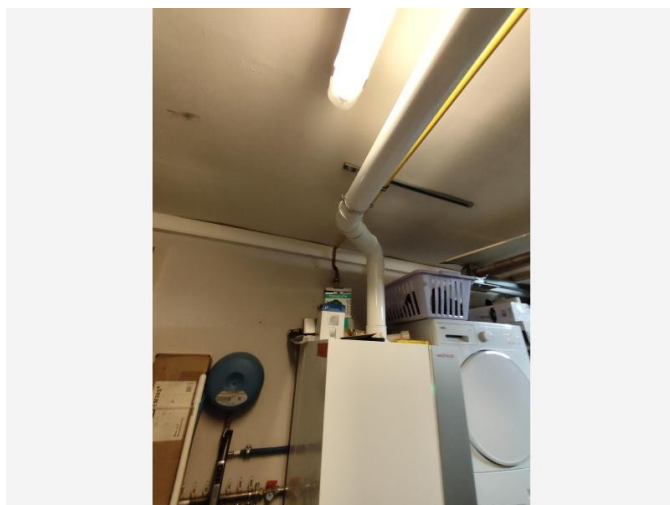
### Fiche 10: Geen leidingisolatie

| Beschrijving | Notitie | Terug te vinden op plannen |
|---|---|---|
| Fiche 10: Geen leidingisolatie | Er is geen leidingisolatie aanwezig in het inspectiegebied. | - |
