Asbestinventarisatetest

Clemenceastraat 259, 2860 Sint-Katelijne-Waver

Attestnummer : 20221210-000105.000

Uitgegeven op : 10.12.2022

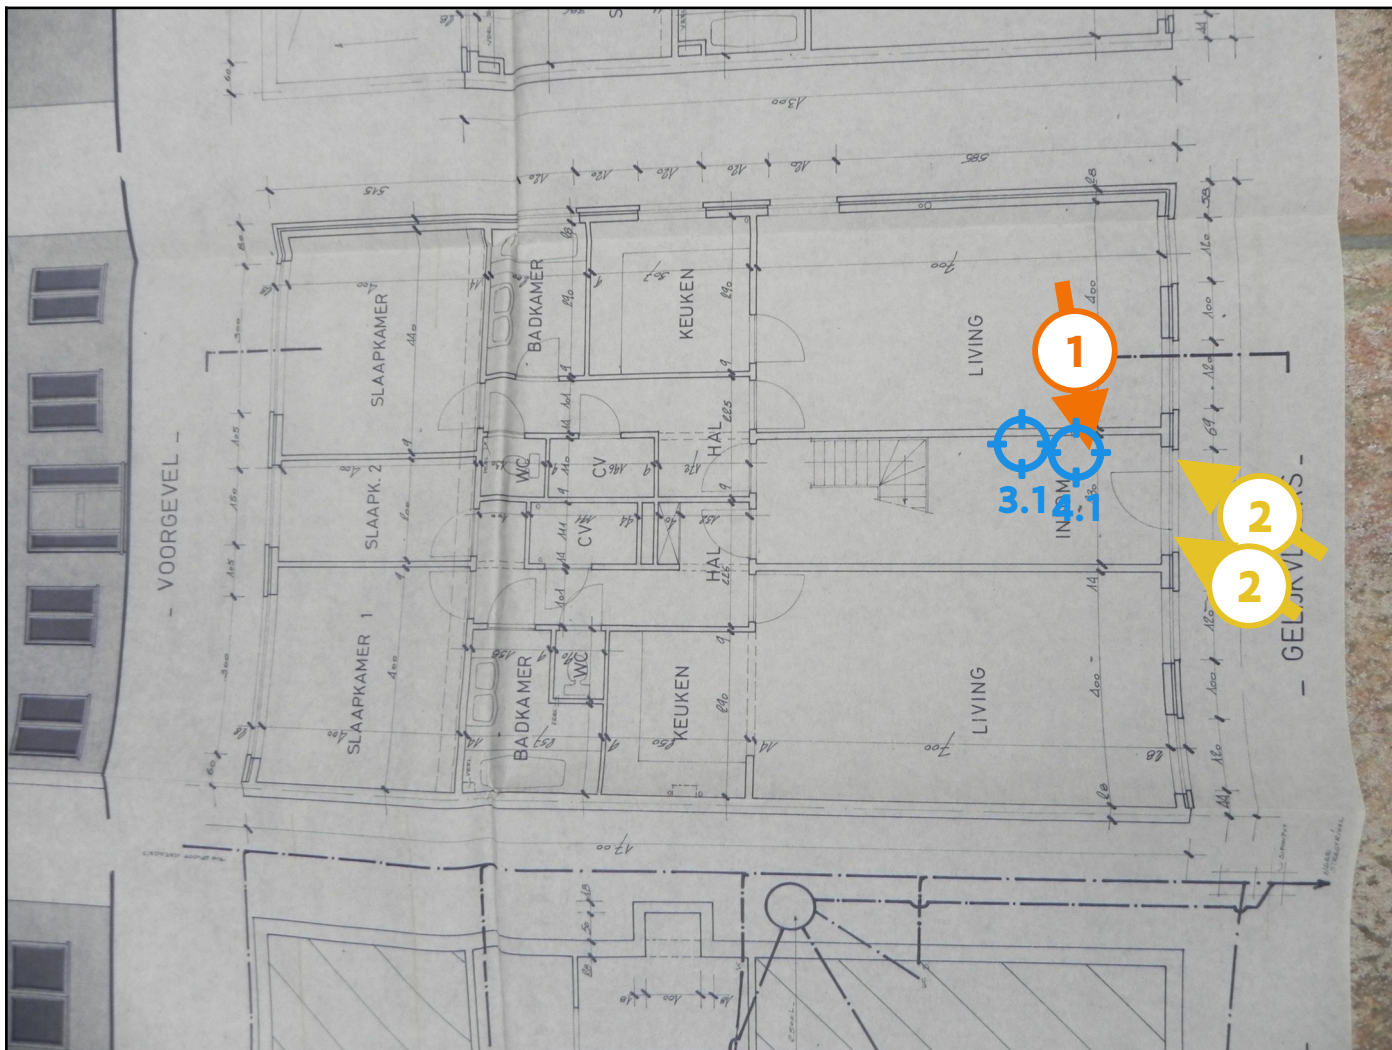
Plan 1.1: DSCN4663

Beschrijving	Type	Actie
1. asbestcementplaat aan tellers	Asbestmateriaal	Verwijderen
2. platen in voordeur	Asbestmateriaal	Zorgvuldig beheren
3. pleisterwerk aan plafonds	Geen asbest	-
3.1 Code: MS04	Mengmonster	-
4. pleisterwerk aan muren	Geen asbest	-
4.1 Code: MS03	Mengmonster	-

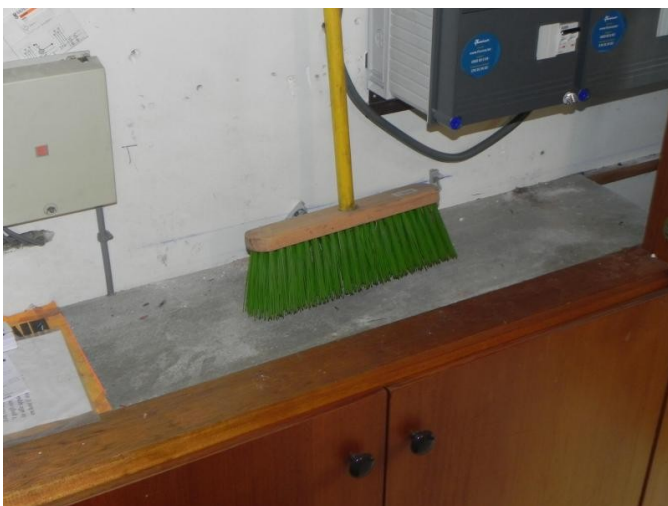
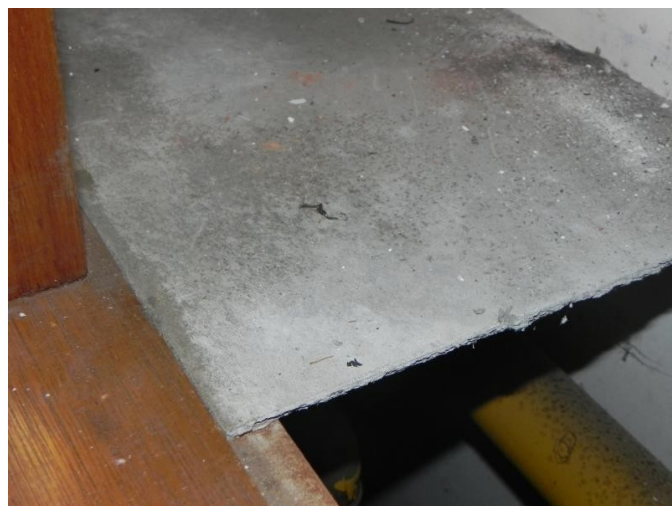
Het asbestmateriaal valt onder de mijlpaal van 2040.

Eindbeoordeling materiaalrisico	Verhoogd materiaalrisico en/of verhoogde kans op vezelvrijgave
---------------------------------	--

Gebondenheid	Categorie 1: hechtgebonden in oorsprong
Asbestsoort (vezeltype)	Crocidoliet aanwezig
Asbestconcentratie	Laag (< 50%)
Afschermingsgraad van het gehele materiaal	Geheel of deels (ook) vrij aan binnenluchtstromen
Toestand van het materiaal	Licht beschadigd, licht verweerd. Intact materiaal type Pical – asbestboard of categorie III 'gebondenheid'

Beschrijving	asbestcementplaat aan tellers
Omgeving	Binnen
Primaire drager	Binnenwand
Asbestmateriaal	Plaat, paneel, tablet - Type Menuiserite
Bindmiddel van asbestmateriaal	Cement
Gebondenheid op basis van bindmiddel	Hecht
Hoeveelheid (oppervlakte - dikte - aantal)	• 1,00 m ² - 0,32 cm - 2 stuks
Totaal volume	0,006 m ³
Eenvoudig bereikbaar	Ja
Bevestigingswijze	• Los (al dan niet bedekt)
Identificatiemethode	Vaststelling zonder monsternamen

- Verwijder dit asbestmateriaal zo snel mogelijk. Volg de toestand goed op.

- Eenvoudige handelingen: mag via doe-het-zelf of door werknemer(s) met opleidingsattest eenvoudige handelingen
Hechtgebonden toepassing. Vermijd beschadigingen bij het verwijderen.

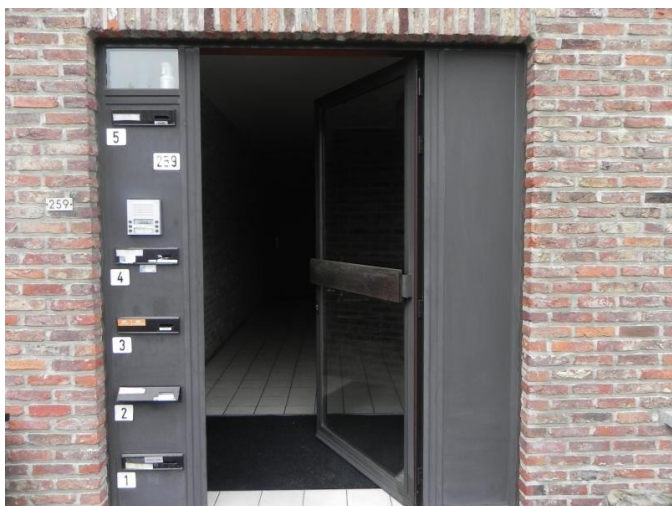
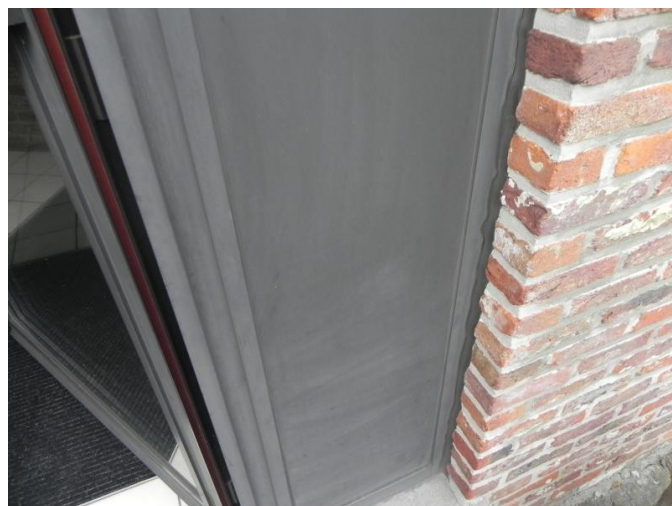
Het asbestmateriaal valt onder de mijlpaal van 2040.

Eindbeoordeling materiaalrisico	Laag materiaalrisico en/of verlaagde kans op vezelvrijgave
---------------------------------	--

Gebondenheid	Categorie 1: hechtgebonden in oorsprong
Asbestsoort (vezeltype)	Crocidoliet aanwezig
Asbestconcentratie	Laag (< 50%)
Afschermingsgraad van het gehele materiaal	Geheel of deels (ook) vrij aan binnenluchtstromen
Toestand van het materiaal	Onbeschadigd, niet verweerd

Beschrijving	platen in voordeur
Omgeving	Grenst aan binnen- en buitenlucht
Primaire drager	Wandopening verticaal (raam, deur, ...)
Asbestmateriaal	Plaat, paneel, tablet - Geëmailleerd, type Glasal
Bindmiddel van asbestmateriaal	Cement
Gebondenheid op basis van bindmiddel	Hecht
Hoeveelheid (oppervlakte - dikte - aantal)	• 1,00 m ² - 0,32 cm - 1 stuk
Totaal volume	0,003 m ³
Eenvoudig bereikbaar	Ja
Bevestigingswijze	• Geklemd
Identificatiemethode	Vaststelling zonder monsternamen

- Zorg voor een veilig beheer. Vermijd het beschadigen van het asbestmateriaal. Controleer de toestand jaarlijks op wijzigingen.

- Eenvoudige handelingen: mag via doe-het-zelf of door werknemer(s) met opleidingsattest eenvoudige handelingen
Hechtgebonden toepassing. Vermijd beschadigingen bij het verwijderen.

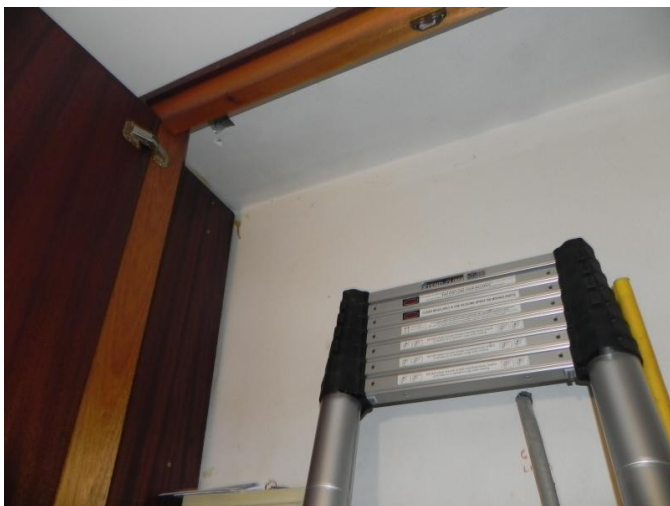
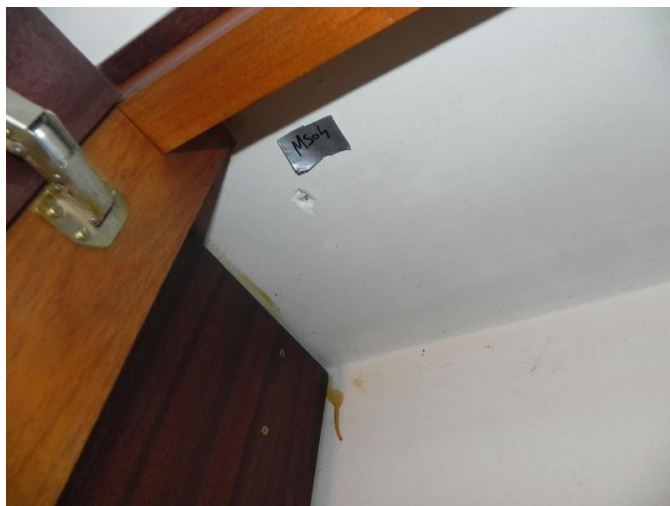
Fiche 3: pleisterwerk aan plafonds

Geen asbest

#	Type	Referentie	Resultaat
3.1	Mengmonster	MS04	Geen asbest

Beschrijving	pleisterwerk aan plafonds
Omgeving	Binnen
Primaire drager	Plafond
Bindmiddel van materiaal	Gips - kalk

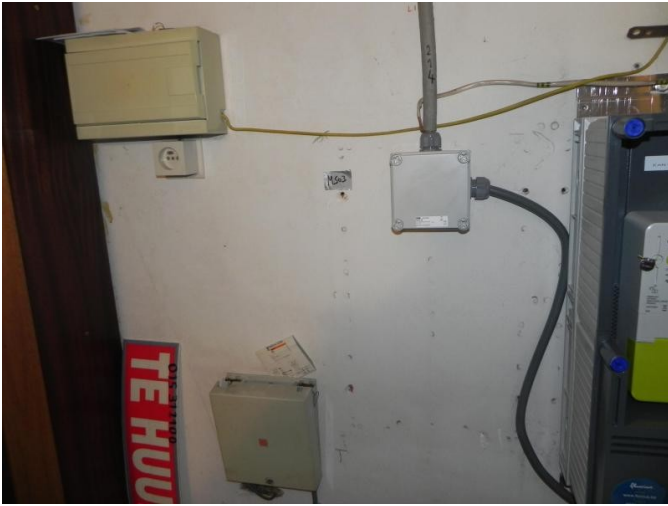
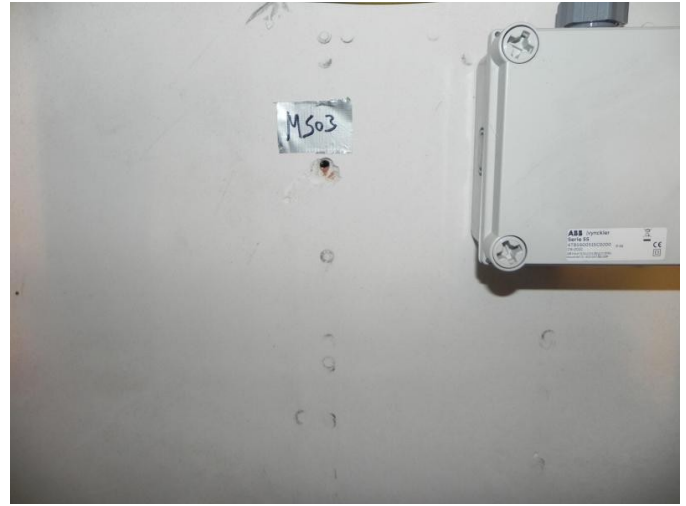
Fiche 4: pleisterwerk aan muren

Geen asbest

#	Type	Referentie	Resultaat
4.1	Mengmonster	MS03	Geen asbest

Beschrijving	pleisterwerk aan muren
Omgeving	Binnen
Primaire drager	Binnenwand
Bindmiddel van materiaal	Gips - kalk
