# Asbestinventarisatetest

Jubellaan 103, 2800 Mechelen

Attestnummer : 20230724-000306.000

Uitgegeven op : 24.07.2023

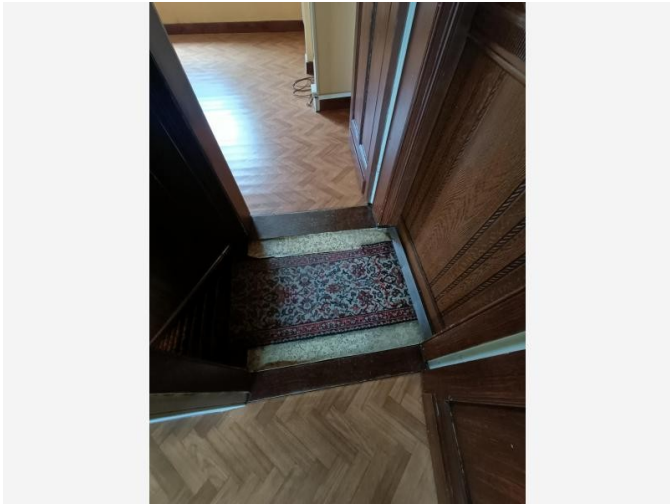
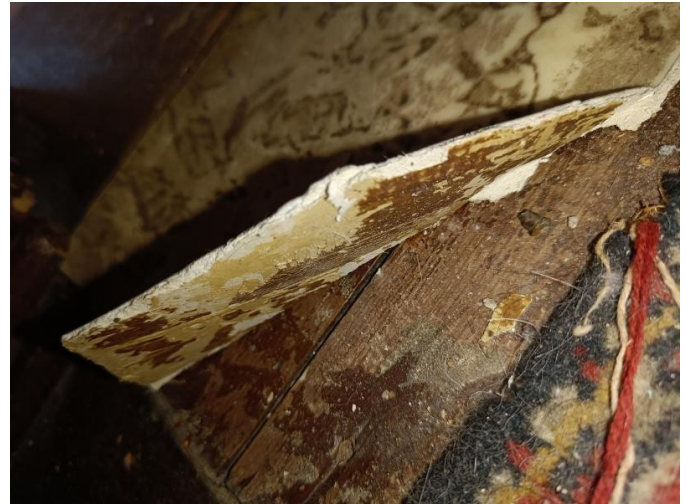
Eindbeoordeling materiaalrisico	Hoog materiaalrisico en/of hoge kans op vezelvrijgave
---------------------------------	---

Gebondenheid	Categorie 2: niet-hechtgebonden met matrix
Asbestsoort (vezeltype)	Crocidoliet aanwezig
Asbestconcentratie	Hoog ( $\geq 50\%$ )
Afschermingsgraad van het gehele materiaal	Geheel of deels (ook) vrij aan de binnenlucht
Toestand van het materiaal	Licht beschadigd, licht verweerd. Intact materiaal type Pical – asbestboard of categorie III 'gebondenheid'

Beschrijving	Vinylvloerzeil traphal 1V
Omgeving	Binnen
Primaire drager	Vloer
Asbestmateriaal	Prefab - afwerking - Vloerzeil
Bindmiddel van asbestmateriaal	Karton - papier - viltachtig
Gebondenheid op basis van bindmiddel	Niet-hechtgebonden
Hoeveelheid (oppervlakte - aantal)	<ul style="list-style-type: none"><li>0,30 m<sup>2</sup> - 1 stuk</li></ul>
Totale oppervlakte	0,30 m <sup>2</sup>
Eenvoudig bereikbaar	Ja
Bevestigingswijze	<ul style="list-style-type: none"><li>Verlijmd, ingegoten, versmeerd</li></ul>

**Dringend verwijderen**

- Verwijder dit asbestmateriaal zo snel mogelijk. Volg de toestand goed op.

- Hermetische zone (erkend asbestverwijderaars)  
Vinylzeilen mogen niet doe-het-zelf verwijderd worden. Aangezien de “kartonnen” onderlaag steeds kan scheuren en daardoor beschadigd geraakt. Bij deze werken komen er steeds asbestvezels vrij in een binnenruimte.

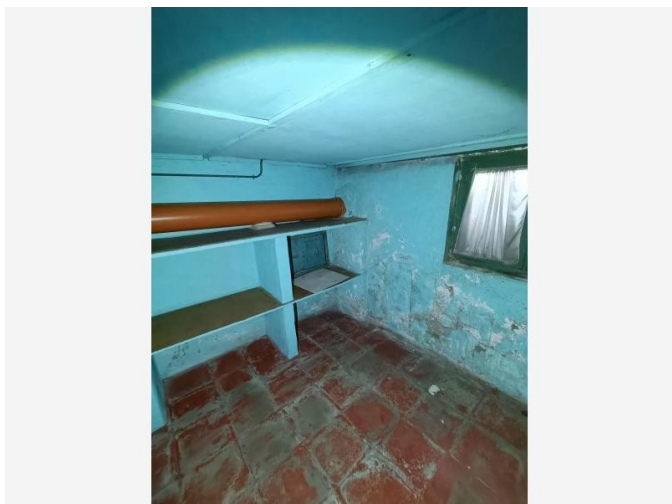
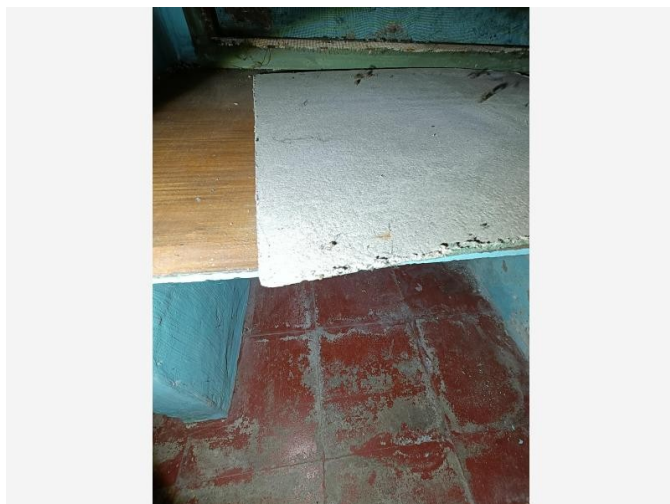
Beschrijving	Stock voorraad pical plaat
Type afvalstof	Betreft stock-voorraad of gedemonteerde asbestmaterialen
Aanwezige resten	1 plaat op rek in kelder
Omgeving	Binnen
Primaire drager	Onderdelen - stock
Asbestmaterialen	<ul style="list-style-type: none"><li>• Plaat, paneel, tablet - Type Pical</li></ul>
Bindmiddel van asbestmateriaal	Calciumsilicaat (brandwerend - Pical)
Gebondenheid op basis van bindmiddel	Niet-hechtgebonden
Hoeveelheid (gewicht - aantal)	<ul style="list-style-type: none"><li>• 1,00 kg - 1 stuk</li></ul>
Totaal gewicht	1,00 kg
Eenvoudig bereikbaar	Ja
Identificatiemethode	Vaststelling zonder monstername  Motivatie: Op vraag van de eigenaar-opdrachtgever werd geen monstername uitgevoerd

**Dringend verwijderen**

- Verwijder het asbestafval.

- Hermetische zone (erkend asbestverwijderaar)  
Een Picalplaat is een niet hechtgebonden toepassing. Bij manipulatie komen hier steeds asbestvezels vrij.

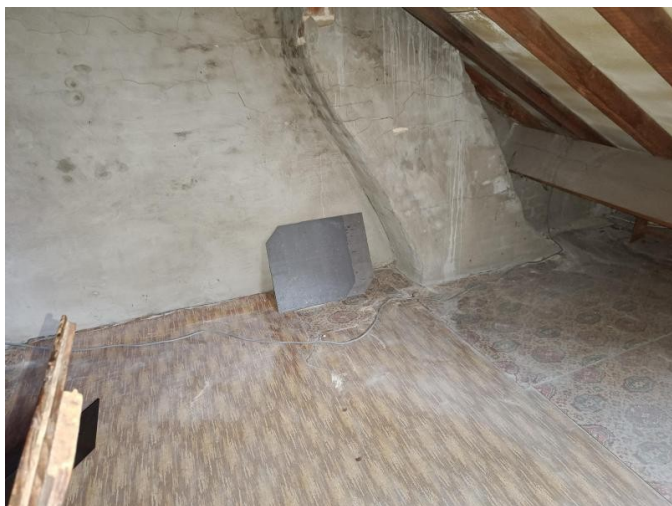
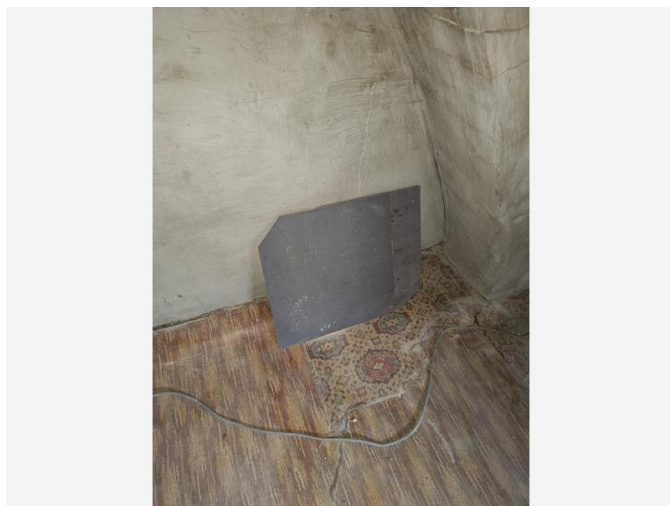
Beschrijving	Stock voorraad leien zolder
Type afvalstof	Betreft stock-voorraad of gedemonteerde asbestmaterialen
Aanwezige resten	Stockvoorraad leien op zolder
Omgeving	Binnen
Primaire drager	Vloer
Asbestmaterialen	<ul style="list-style-type: none"><li>Dak- en gevelbekleding - Lei, shingle</li></ul>
Bindmiddel van asbestmateriaal	Cement
Gebondenheid op basis van bindmiddel	Hecht
Hoeveelheid (gewicht - aantal)	<ul style="list-style-type: none"><li>2,00 kg - 1 stuk</li></ul>
Totaal gewicht	2,00 kg
Eenvoudig bereikbaar	Ja
Identificatiemethode	Vaststelling zonder monstername

**Dringend verwijderen**

- Verwijder het asbestafval.

- Eenvoudige handelingen: mag via doe-het-zelf of door werknemer(s) met opleidingsattest eenvoudige handelingen  
Hechtgebonden toepassing, vermijd breken/beschadigen van de leien.

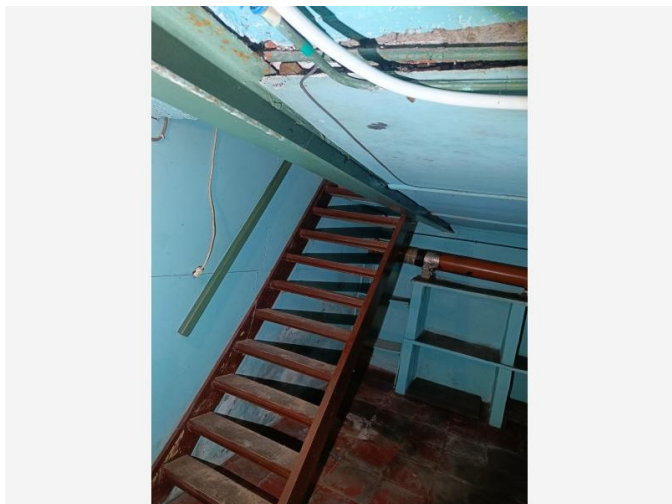
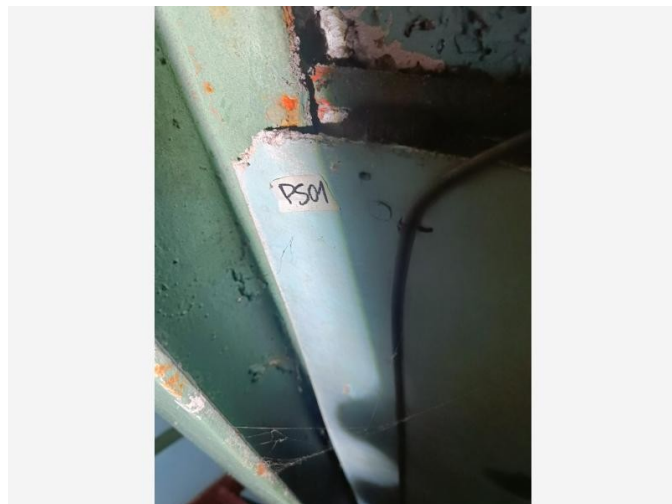
Eindbeoordeling materiaalrisico	Verhoogd materiaalrisico en/of verhoogde kans op vezelvrijgave
---------------------------------	--

Gebondenheid	Categorie 2: niet-hechtgebonden met matrix
Asbestsoort (vezeltype)	Alleen chrysotiel
Asbestconcentratie	Hoog ( $\geq 50\%$ )
Afschermingsgraad van het gehele materiaal	Geheel of deels (ook) vrij aan de binnenlucht
Toestand van het materiaal	Licht beschadigd, licht verweerd. Intact materiaal type Pical – asbestboard of categorie III 'gebondenheid'

Beschrijving	Plafond en wandplaten kelder
Omgeving	Binnen
Primaire drager	Plafond
Asbestmateriaal	Plaat, paneel, tablet - Type Pical
Bindmiddel van asbestmateriaal	Calciumsilicaat (brandwerend - Pical)
Gebondenheid op basis van bindmiddel	Niet-hechtgebonden
Hoeveelheid (oppervlakte - dikte - aantal)	• 25,00 m <sup>2</sup> - 0,50 cm - 1 stuk

Verwijderen

- Verwijder dit asbestmateriaal zo snel mogelijk. Volg de toestand goed op.

- Hermetische zone (erkend asbestverwijderaar)  
Een Picalplaat is een niet hechtgebonden toepassing. Bij manipulatie komen hier steeds asbestvezels vrij.

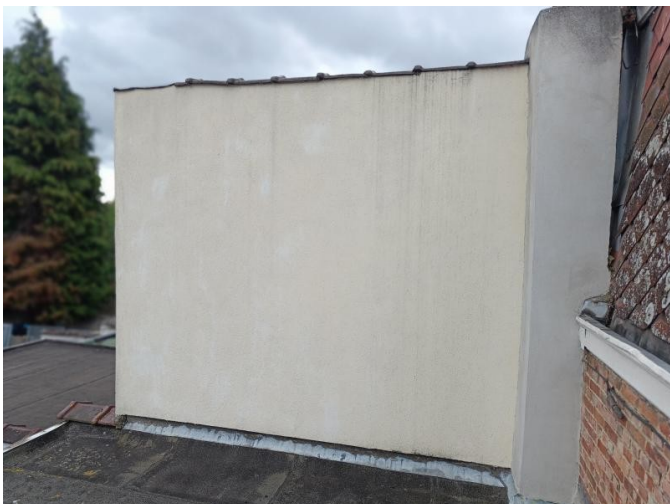
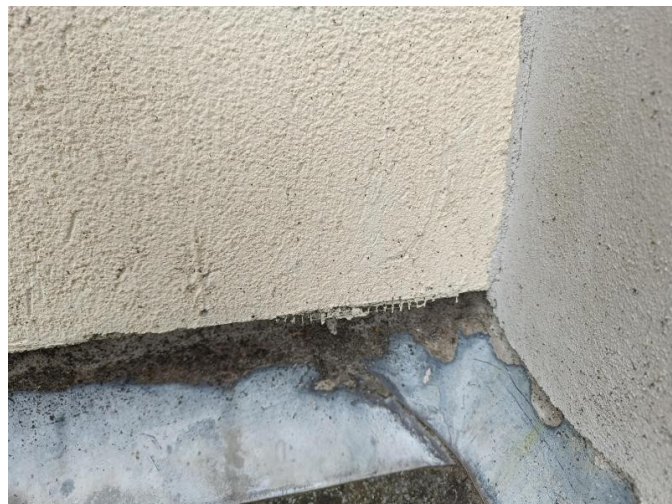
Eindbeoordeling materiaalrisico	Laag materiaalrisico en/of verlaagde kans op vezelvrijgave
---------------------------------	--

Gebondenheid	Categorie 2: niet-hechtgebonden met matrix
Asbestsoort (vezeltype)	Crocidoliet aanwezig
Asbestconcentratie	Laag (< 50%)
Afschermingsgraad van het gehele materiaal	Geheel of deels vrij aan de buitenlucht
Toestand van het materiaal	Onbeschadigd, niet verweerd

Beschrijving	Crepi op scheidingsmuur
Omgeving	Buiten
Primaire drager	Wand buitenschil
Asbestmateriaal	In-situ afwerkingslagen - Crepi
Bindmiddel van asbestmateriaal	Gips - kalk
Gebondenheid op basis van bindmiddel	Niet-hechtgebonden
Hoeveelheid (oppervlakte - dikte - aantal)	• 10,00 m <sup>2</sup> - 0,50 cm - 1 stuk
Totaal volume	0,05 m <sup>3</sup>
Eenvoudig bereikbaar	Ja
Bevestigingswijze	• Verlijmd, ingegoten, versmeerd

Verwijderen

- Zorg voor een veilig beheer. Vermijd het beschadigen van het asbestmateriaal. Controleer de toestand jaarlijks op wijzigingen.

- Eenvoudige handelingen: enkel door erkend asbestverwijderaar  
Het verwijderen van crepi kan onmogelijk zonder het te breken. Hierdoor zal er veel vezelvrijgave zijn en mag dit niet doe-het-zelf worden verwijderd.

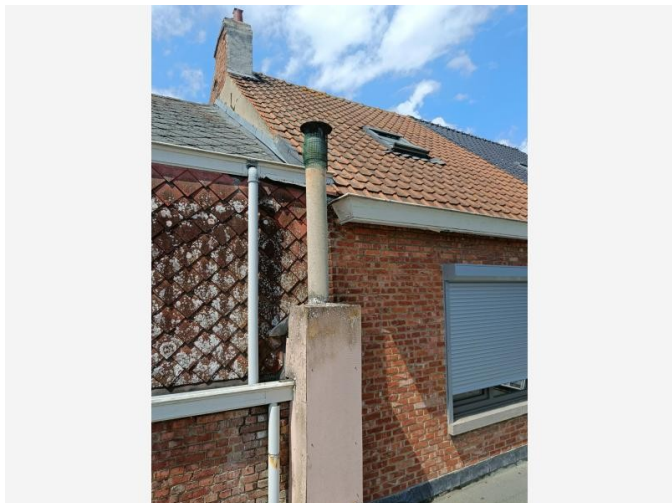
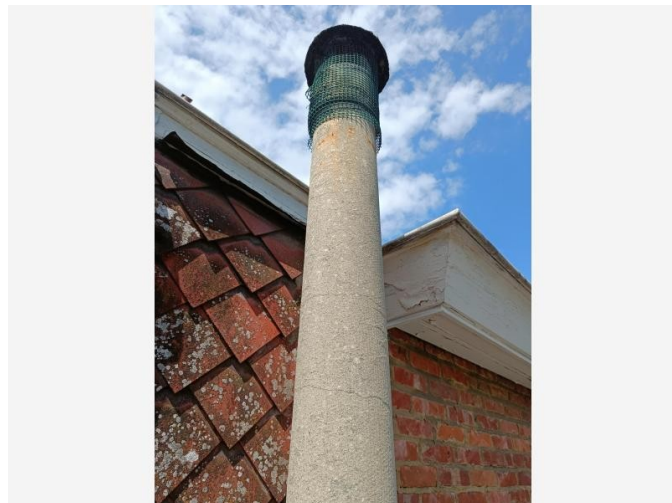
# Fiche 6: Asbestcementen schoorsteenbuis+schouwhoed

Eindbeoordeling materiaalrisico	Laag materiaalrisico en/of verlaagde kans op vezelvrijgave
---------------------------------	--

Gebondenheid	Categorie 1: hechtgebonden in oorsprong
Asbestsoort (vezeltype)	Crocidoliet aanwezig
Asbestconcentratie	Laag (< 50%)
Afschermingsgraad van het gehele materiaal	Geheel of deels vrij aan de buitenlucht
Toestand van het materiaal	Licht beschadigd, licht verweerd. Intact materiaal type Pical – asbestboard of categorie III 'gebondenheid'

Beschrijving	Asbestcementen schoorsteenbuis+schouwhoed
Omgeving	Buiten
Primaire drager	Ruimteverwarming
Asbestmateriaal	Rookgaskanaal
Bindmiddel van asbestmateriaal	Cement
Gebondenheid op basis van bindmiddel	Hecht
Hoeveelheid (lengte - omtrek - dikte - aantal)	<ul style="list-style-type: none"><li>• 1,45 m - 55,00 cm - 1,00 cm - 1 stuk</li></ul>
Totaal volume	0,008 m <sup>3</sup>
Eenvoudig bereikbaar	Ja
Bevestigingswijze	<ul style="list-style-type: none"><li>• Geklemd</li><li>• Verlijmd, ingegoten, versmeerd</li></ul>

<b>Identificatiemethode</b>	Vaststelling zonder monstername
<b>Destructieve handeling voor identificatie</b>	Nee
<b>Opmerking</b>	Het betreft een schatting van de hoeveelheid. (buis niet volledig zichtbaar)

**Verwijderen**

- Zorg voor een veilig beheer. Vermijd het beschadigen van het asbestmateriaal. Controleer de toestand jaarlijks op wijzigingen.

- Eenvoudige handelingen: enkel door erkend asbestverwijderaar  
De asbestcementen buis is een hechtgebonden toepassing. Deze dient voorzichtig te worden verwijderd, zonder de buis te breken of er in te slijpen.

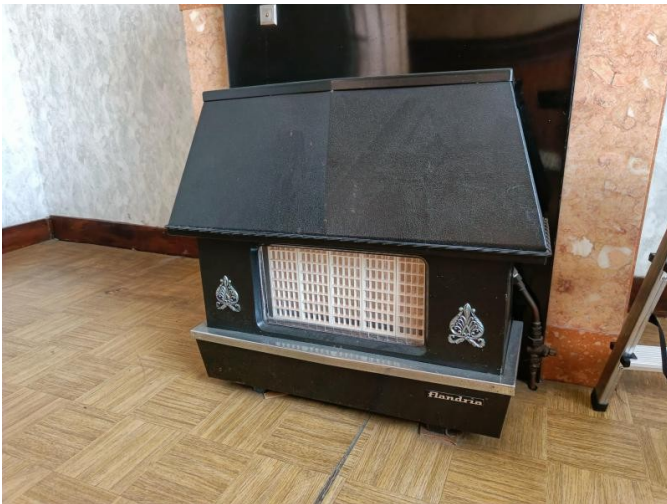
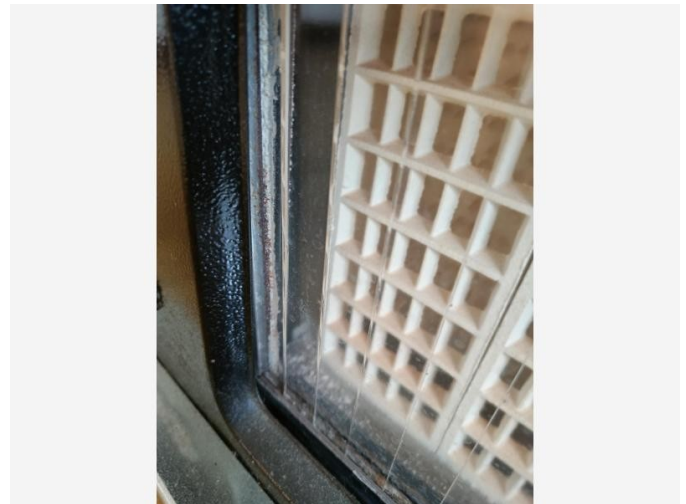
Eindbeoordeling materiaalrisico	Verhoogd materiaalrisico en/of verhoogde kans op vezelvrijgave
---------------------------------	--

Gebondenheid	Categorie 3: niet-hechtgebonden met weinig of geen matrix
Asbestsoort (vezeltype)	Alleen chrysotiel
Asbestconcentratie	Hoog ( $\geq 50\%$ )
Afschermingsgraad van het gehele materiaal	Geheel of deels (ook) vrij aan de binnenlucht
Toestand van het materiaal	Licht beschadigd, licht verweerd. Intact materiaal type Pical – asbestboard of categorie III 'gebondenheid'

Beschrijving	afdichtingskoorden kachels
Omgeving	Binnen
Primaire drager	Ruimteverwarming
Asbestmateriaal	Koord, lint, band, strip
Bindmiddel van asbestmateriaal	Weinig of geen bindmiddel (textiel, bevloking, ...)
Gebondenheid op basis van bindmiddel	Niet-hechtgebonden
Hoeveelheid (lengte - omtrek - aantal)	<ul style="list-style-type: none"><li>• 2,00 m - 3,00 cm - 1 stuk</li></ul>
Totale oppervlakte	0,06 m <sup>2</sup>
Eenvoudig bereikbaar	Ja
Bevestigingswijze	<ul style="list-style-type: none"><li>• Geklemd</li></ul>
Identificatiemethode	Vaststelling zonder monsternamen

Verwijderen

- Verwijder dit asbestmateriaal zo snel mogelijk. Volg de toestand goed op.

- Eenvoudige handelingen: mag via doe-het-zelf of door werknemer(s) met opleidingsattest eenvoudige handelingen  
Een asbestkoord is een niet hechtgebonden toepassing. Deze dient heel voorzichtig te worden verwijderd. Dit door gebruik te maken van de nodige PBM's.

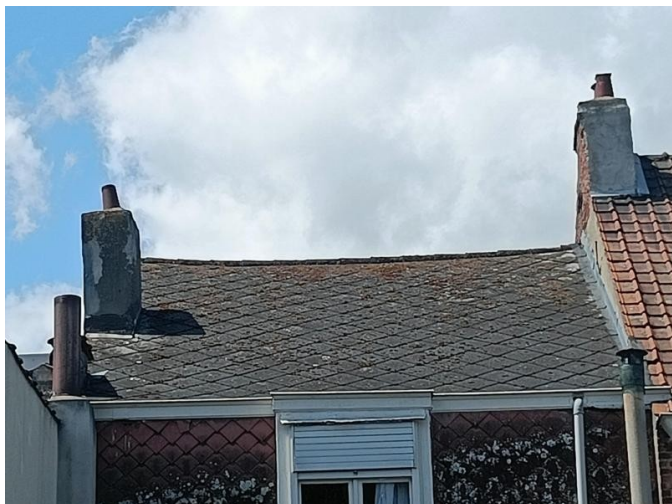
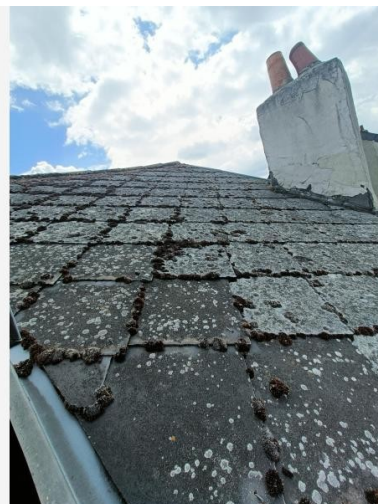
Beschrijving	Leien dak
Omgeving	Buiten
Primaire drager	Schuin dak
Asbestmateriaal	Dak- en gevelbekleding - Lei, shingle
Bindmiddel van asbestmateriaal	Cement
Gebondenheid op basis van bindmiddel	Hecht
Hoeveelheid (oppervlakte - aantal)	<ul style="list-style-type: none"><li>60,00 m<sup>2</sup> - 1 stuk</li></ul>
Totale oppervlakte	60,00 m <sup>2</sup>
Eenvoudig bereikbaar	Ja
Bevestigingswijze	<ul style="list-style-type: none"><li>Genageld, geniet</li></ul>
Identificatiemethode	Vaststelling zonder monsternamen

Verwijderen

- Verwijder dit asbestmateriaal zo snel mogelijk. Volg de toestand goed op.

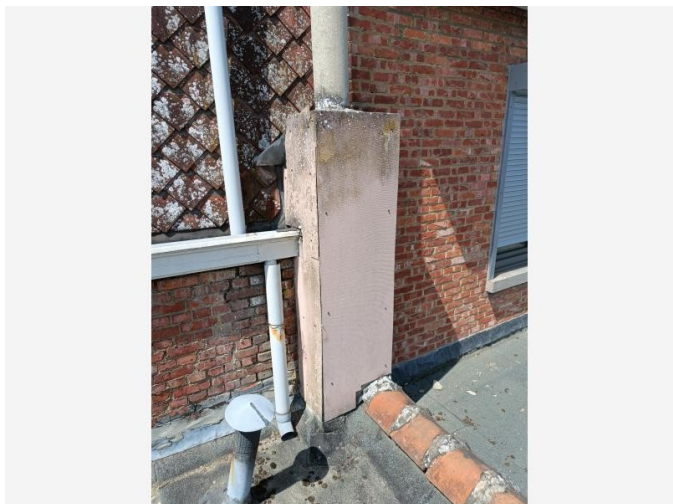
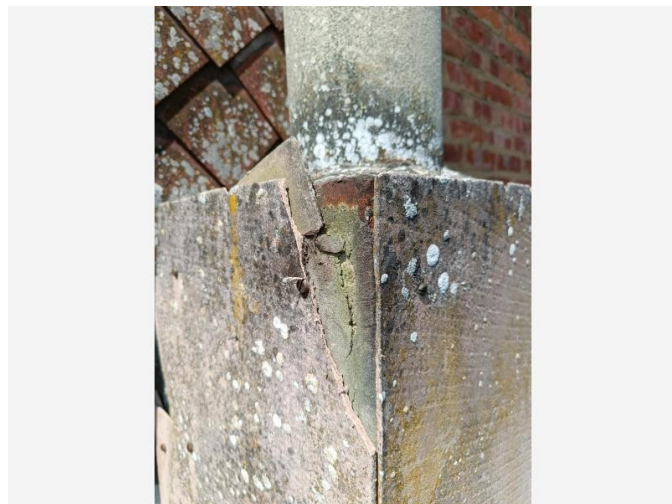
Beschrijving	Cementplaten afkasting rond schouw
Omgeving	Buiten
Primaire drager	Afkasting
Asbestmateriaal	Plaat, paneel, tablet - Type Menuiserite
Bindmiddel van asbestmateriaal	Cement
Gebondenheid op basis van bindmiddel	Hecht
Hoeveelheid (oppervlakte - dikte - aantal)	• 2,00 m <sup>2</sup> - 0,30 cm - 1 stuk
Totaal volume	0,006 m <sup>3</sup>
Eenvoudig bereikbaar	Ja
Bevestigingswijze	• Genageld, geniet
Identificatiemethode	Vaststelling zonder monsternamen

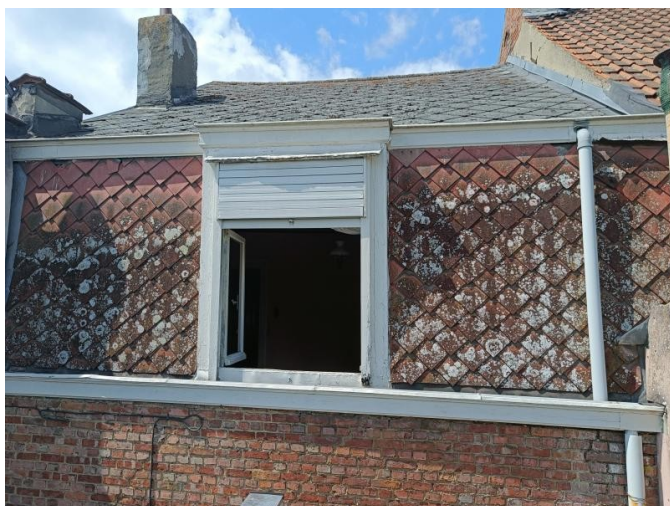
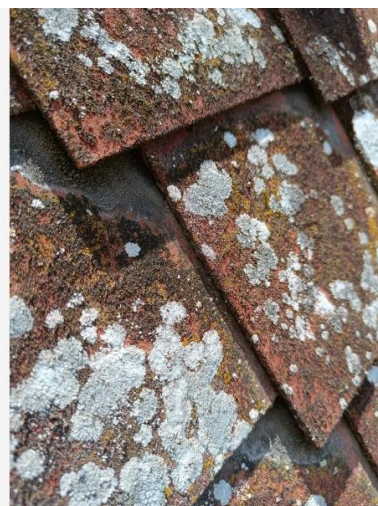
Beschrijving	Achtergevelleien
Omgeving	Buiten
Primaire drager	Wand buitenschil
Asbestmateriaal	Dak- en gevelbekleding - Lei, shingle
Bindmiddel van asbestmateriaal	Cement
Gebondenheid op basis van bindmiddel	Hecht
Hoeveelheid (oppervlakte - aantal)	• 5,00 m <sup>2</sup> - 1 stuk
Totale oppervlakte	5,00 m <sup>2</sup>
Eenvoudig bereikbaar	Ja
Bevestigingswijze	• Genageld, geniet
Identificatiemethode	Vaststelling zonder monsternamen

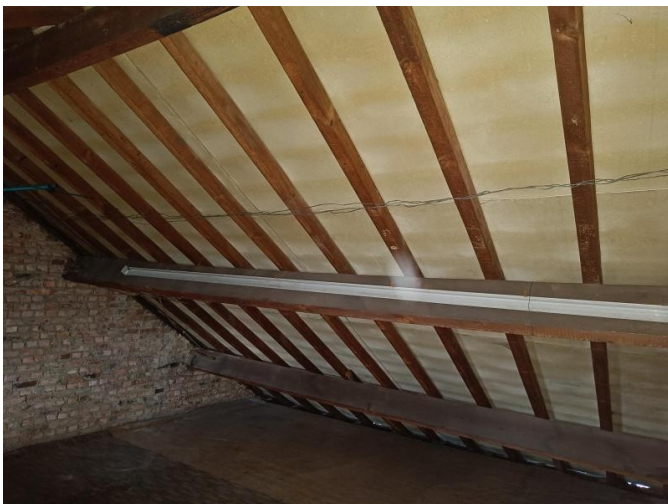
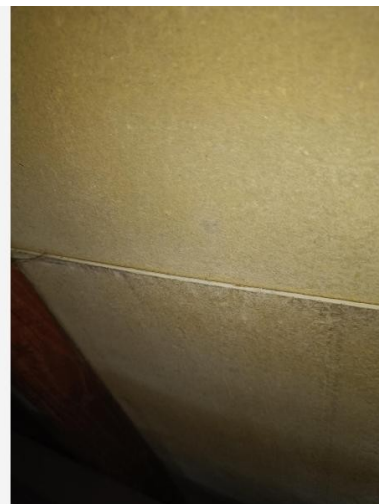
Beschrijving	Menuiserie onderdakplaten
Omgeving	Binnen
Primaire drager	Schuin dak
Asbestmateriaal	Plaat, paneel, tablet - Type Menuiserie
Bindmiddel van asbestmateriaal	Cement
Gebondenheid op basis van bindmiddel	Hecht
Hoeveelheid (oppervlakte - dikte - aantal)	<ul style="list-style-type: none"><li>60,00 m<sup>2</sup> - 0,30 cm - 1 stuk</li></ul>
Totaal volume	0,18 m <sup>3</sup>
Eenvoudig bereikbaar	Nee <ul style="list-style-type: none"><li>Verwijdering tast de bouwkundige integriteit aan.</li></ul>

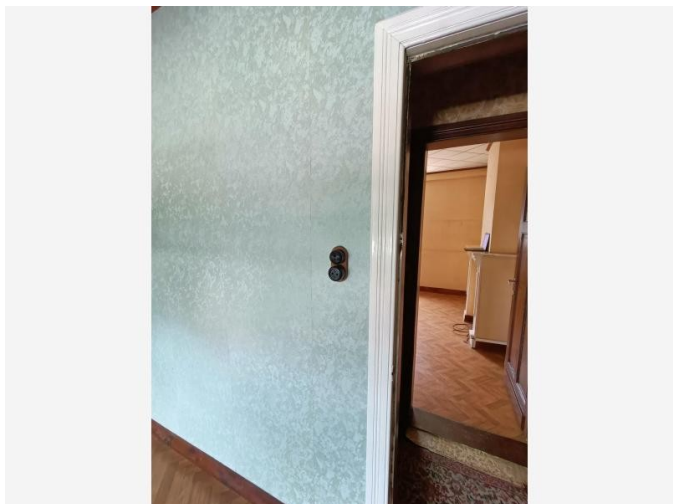
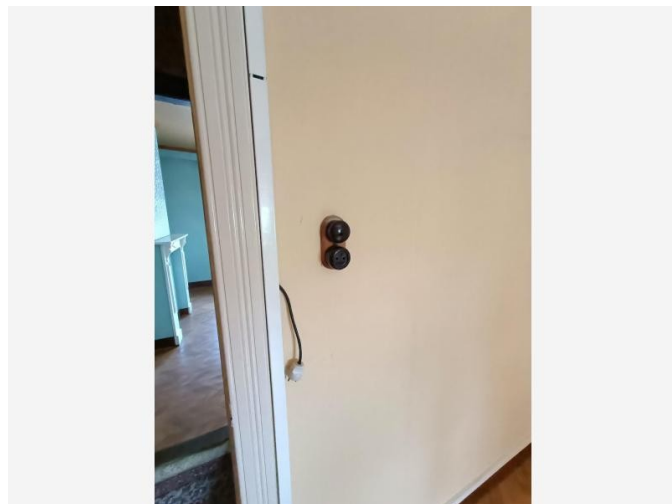
Beschrijving	Bakeliet (oud elektrisch materieel)
Omgeving	Binnen
Primaire drager	Communicatie en elektrische infrastructuur en uitrusting
Asbestmateriaal	Bakeliet
Bindmiddel van asbestmateriaal	Kunststof of -hars
Gebondenheid op basis van bindmiddel	Hecht
Hoeveelheid (gewicht - aantal)	<ul style="list-style-type: none"><li>• 5,00 kg - 1 stuk</li></ul>
Totaal gewicht	5,00 kg
Eenvoudig bereikbaar	Ja
Bevestigingswijze	<ul style="list-style-type: none"><li>• Geschroefd</li></ul>
Identificatiemethode	Vaststelling zonder monsternamen

<b>Destructieve handeling voor identificatie</b>	Nee
<b>Opmerking</b>	Het betreft al het oud elektrisch (schakel)materieel van bakeliet (bvb; schakelaars/klemmendozen/stopcontacten/lamphouders...) Het betreft een ruwe schatting van de hoeveelheid.

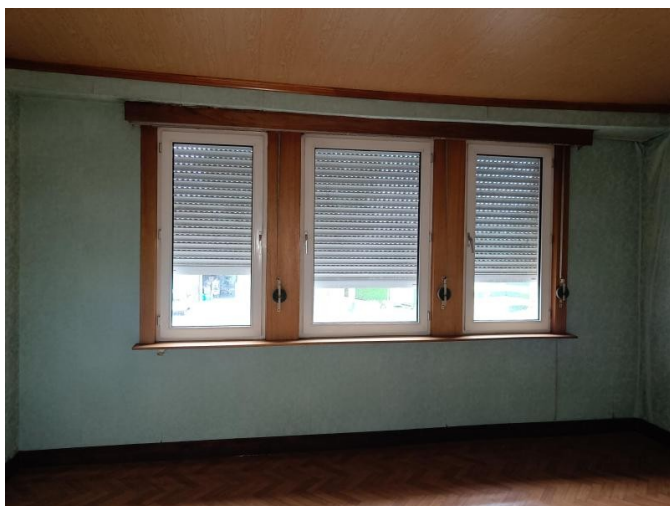
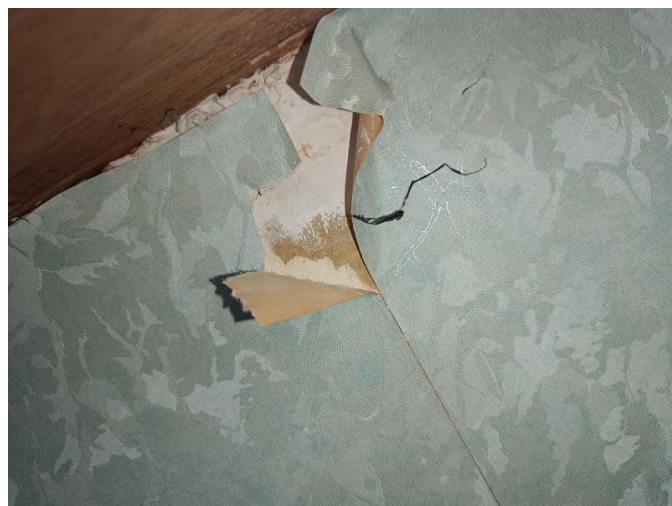
Beschrijving	Menuiserieplaten binnenwand slk 1V
Omgeving	Binnen
Primaire drager	Binnenwand
Asbestmateriaal	Plaat, paneel, tablet - Type Menuiserie
Bindmiddel van asbestmateriaal	Cement
Gebondenheid op basis van bindmiddel	Hecht
Hoeveelheid (oppervlakte - dikte - aantal)	• 10,00 m <sup>2</sup> - 0,30 cm - 1 stuk
Totaal volume	0,03 m <sup>3</sup>
Eenvoudig bereikbaar	Ja
Bevestigingswijze	<ul style="list-style-type: none"><li>• Verlijmd, ingegoten, versmeerd</li><li>• Genageld, geniet</li></ul>

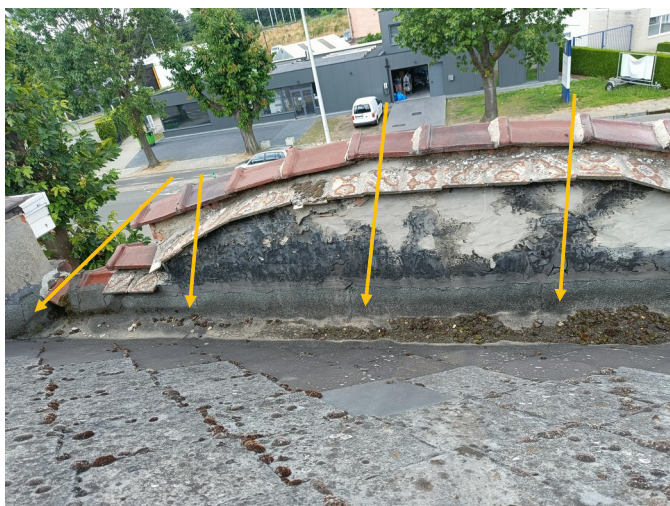
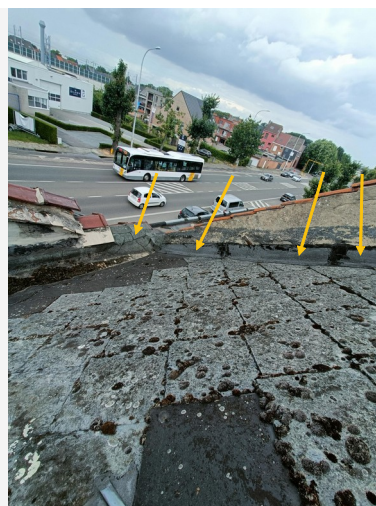
Beschrijving	Roofing aan dakranden+goten op hoofddak
Omgeving	Buiten
Primaire drager	Schuin dak
Asbestmateriaal	Dak- en gevelbekleding - Roofing
Bindmiddel van asbestmateriaal	Bitumen (roofing, teer, asfalt)
Gebondenheid op basis van bindmiddel	Hecht
Hoeveelheid (oppervlakte - aantal)	• 5,00 m <sup>2</sup> - 1 stuk
Totale oppervlakte	5,00 m <sup>2</sup>
Eenvoudig bereikbaar	Ja
Bevestigingswijze	• Verlijmd, ingegoten, versmeerd

<b>Identificatiemethode</b>	Vaststelling zonder monstername  Motivatie: Op vraag van de eigenaar-opdrachtgever werd geen monstername uitgevoerd
<b>Destructieve handeling voor identificatie</b>	Nee
<b>Opmerking</b>	De hoeveelheid is een (ruwe) schatting. Het is aangeraden een staal te laten nemen van deze toepassing alvorens werken te laten uitvoeren. De kans is gering dat er asbest in deze toepassing aanwezig is.

- Eenvoudige handelingen: enkel door erkend asbestverwijderaar  
Roofing mag, gezien dit niet zonder te scheuren/breken verwijderd kan worden, niet doe-het-zelf verwijderd worden. Er komen hier steeds asbestvezels bij vrij.

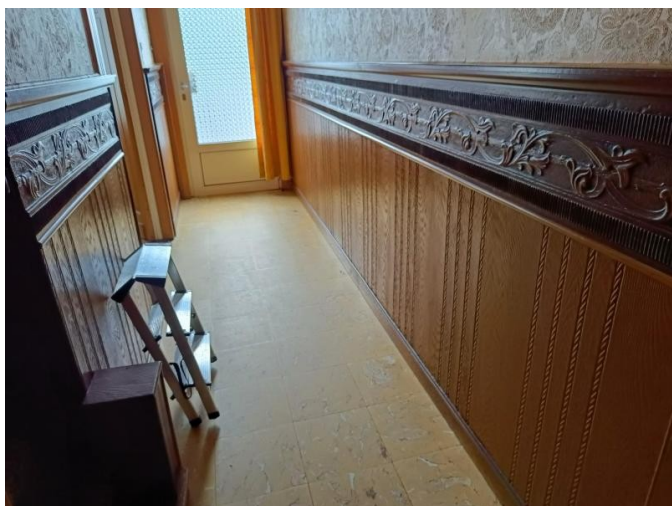
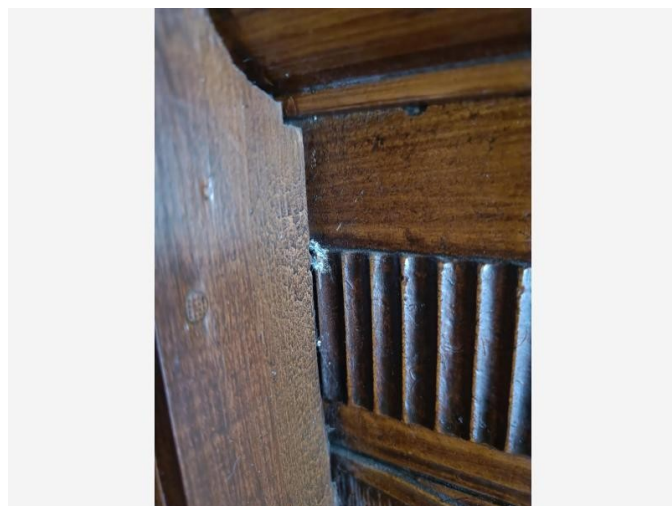
Beschrijving	Lambrisering traphal (imitatiehout)
Omgeving	Binnen
Primaire drager	Binnenwand
Asbestmateriaal	Plaat, paneel, tablet - Generiek
Bindmiddel van asbestmateriaal	Cement
Gebondenheid op basis van bindmiddel	Hecht
Hoeveelheid (oppervlakte - dikte - aantal)	<ul style="list-style-type: none"><li>• 22,00 m<sup>2</sup> - 1,00 cm - 1 stuk</li></ul>
Totaal volume	0,22 m <sup>3</sup>
Eenvoudig bereikbaar	Ja
Bevestigingswijze	<ul style="list-style-type: none"><li>• Verlijmd, ingegoten, versmeerd</li><li>• Genageld, geniet</li></ul>

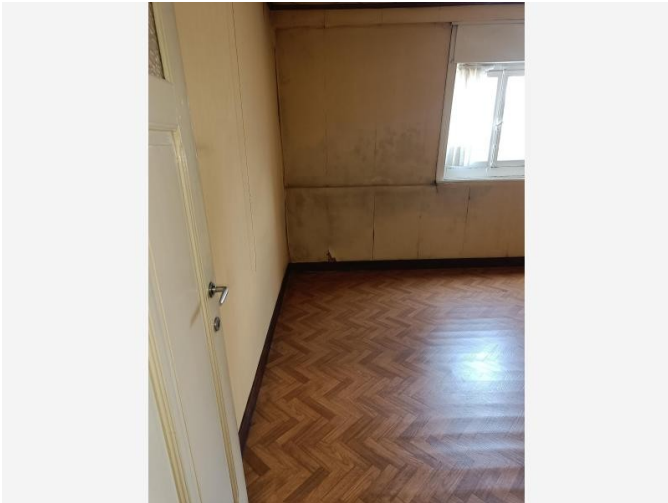
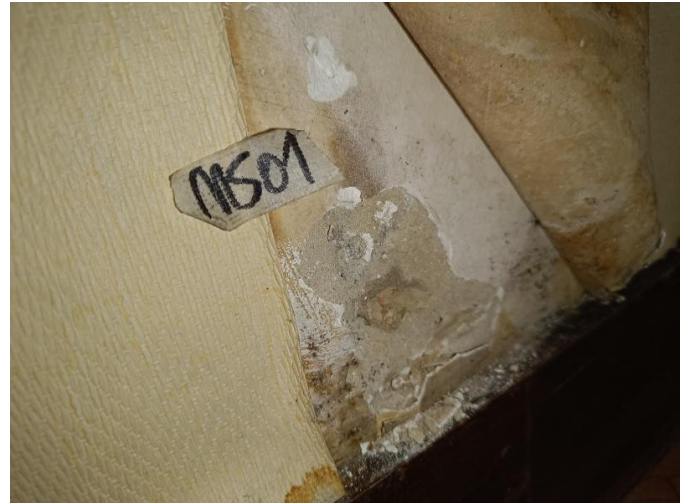
# Fiche 18: pleisterwerk aan muren

Geen asbest
