Asbestinventarisatetest

Kapelstraat 32, 2570 Duffel

Attestnummer : 20231226-000115.000

Uitgegeven op : 26.12.2023

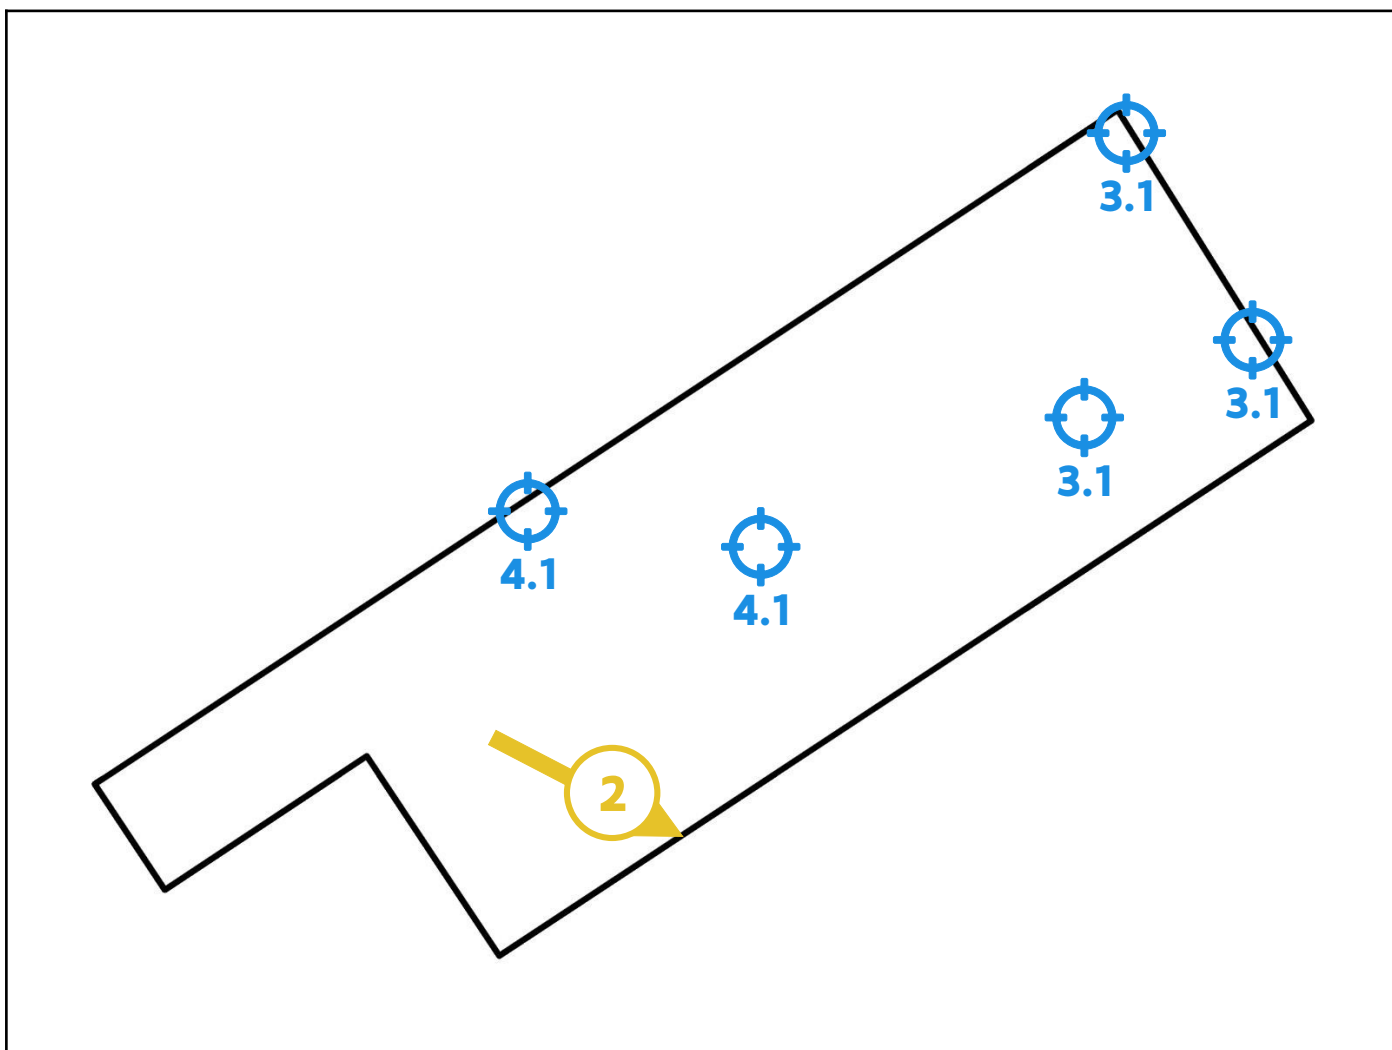
Plan 1.2: Hoofdgebouw plan verdieping 1

Beschrijving	Type	Actie
2. schouw	Asbestmateriaal	Zorgvuldig beheren
3. Pleister muren	Geen asbest	-
3.1 Code: 1M M36698	Mengmonster	-
4. Plat dak	Geen asbest	-
4.1 Code: 2 M36699	Mengmonster	-

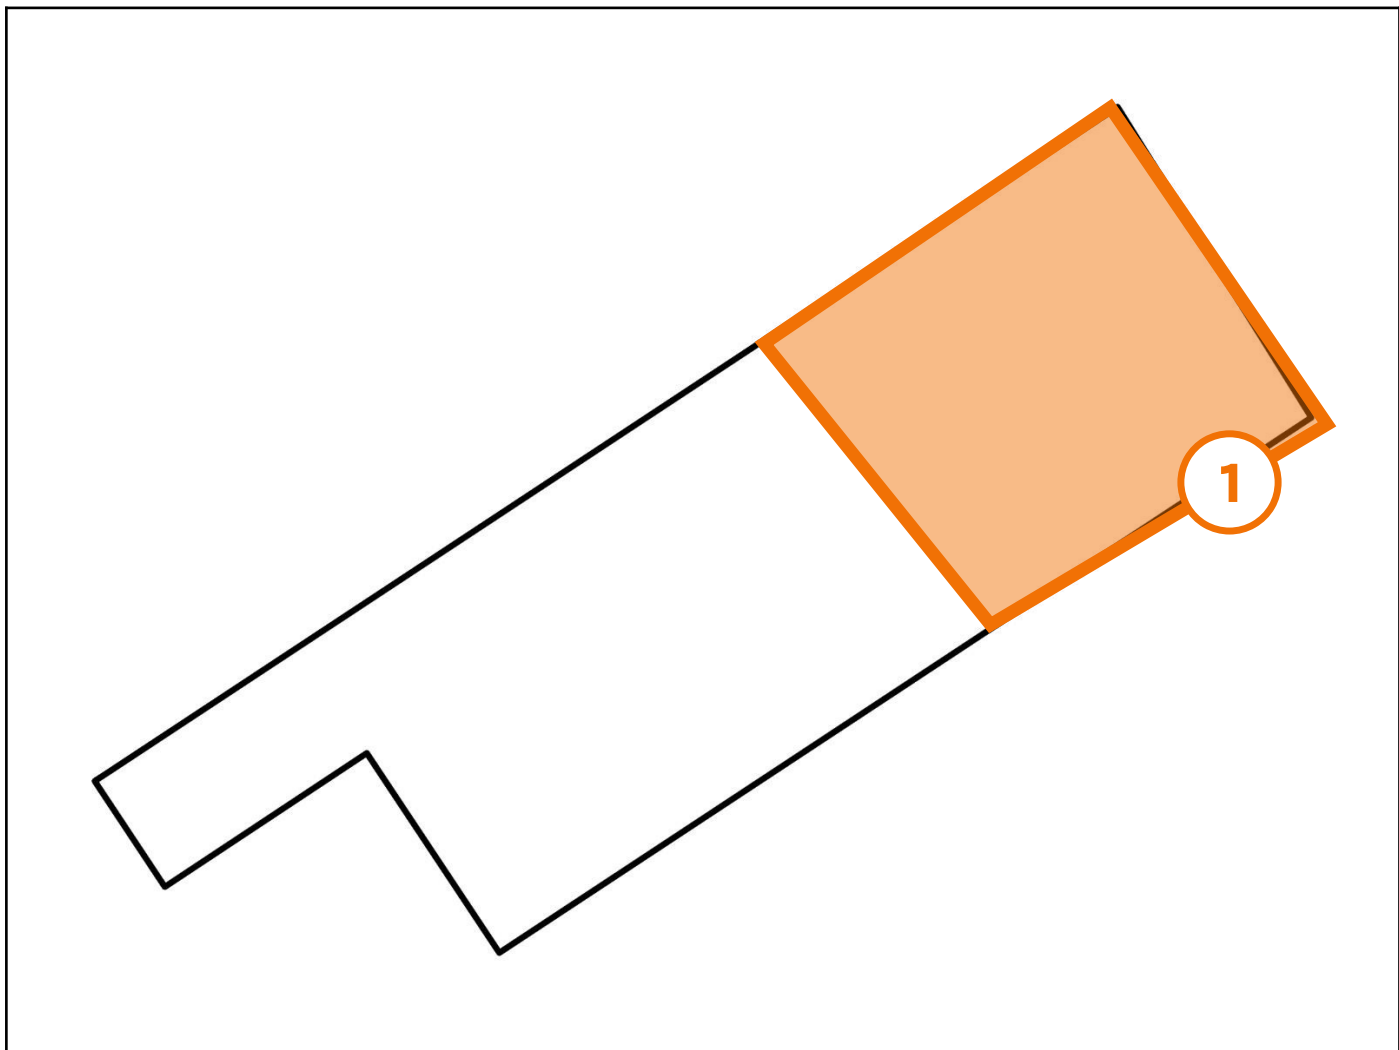
Plan 1.3: Hoofdgebouw dakplan

Beschrijving	Type	Actie
1. dakleien	Asbestmateriaal	Verwijderen

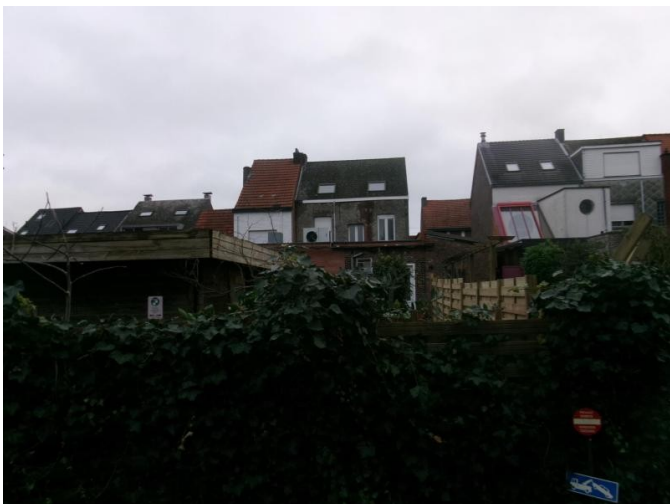
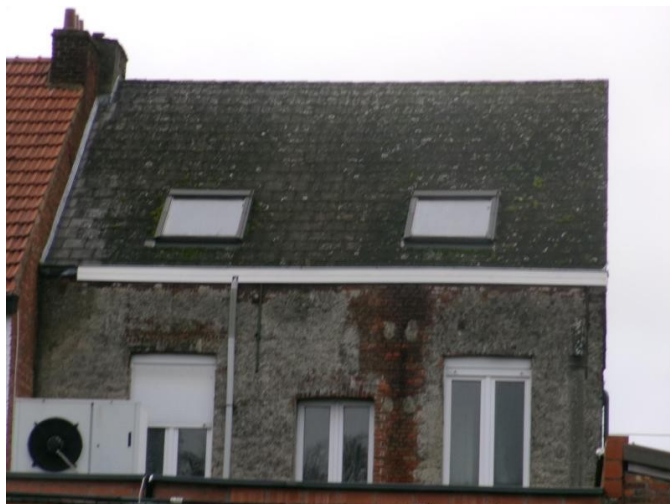
Het asbestmateriaal valt onder de mijlpaal van 2034.

Eindbeoordeling materiaalrisico	Verhoogd materiaalrisico en/of verhoogde kans op vezelvrijgave
---------------------------------	--

Gebondenheid	Categorie 1: hechtgebonden in oorsprong
Asbestsoort (vezeltype)	Crocidoliet aanwezig
Asbestconcentratie	Laag (< 50%)
Afschermingsgraad van het gehele materiaal	Geheel of deels vrij aan de buitenlucht
Toestand van het materiaal	Matig beschadigd, matig verweerd

Beschrijving	dakleien
Omgeving	Buiten
Primaire drager	Schuin dak
Asbestmateriaal	Dak- en gevelbekleding - Lei, shingle
Bindmiddel van asbestmateriaal	Cement
Gebondenheid op basis van bindmiddel	Hecht
Hoeveelheid (oppervlakte - aantal)	<ul style="list-style-type: none">• 90,00 m² - 1 stuk
Totale oppervlakte	90,00 m ²
Eenvoudig bereikbaar	Ja
Bevestigingswijze	<ul style="list-style-type: none">• Geklemd• Genageld, geniet

Verwijderen

- Verwijder dit asbestmateriaal zo snel mogelijk. Volg de toestand goed op.

- Eenvoudige handelingen: mag via doe-het-zelf of door werknemer(s) met opleidingsattest eenvoudige handelingen dakleien kunnen via eenvoudige handelingen verwijderd worden, mits niet te beschadigen.

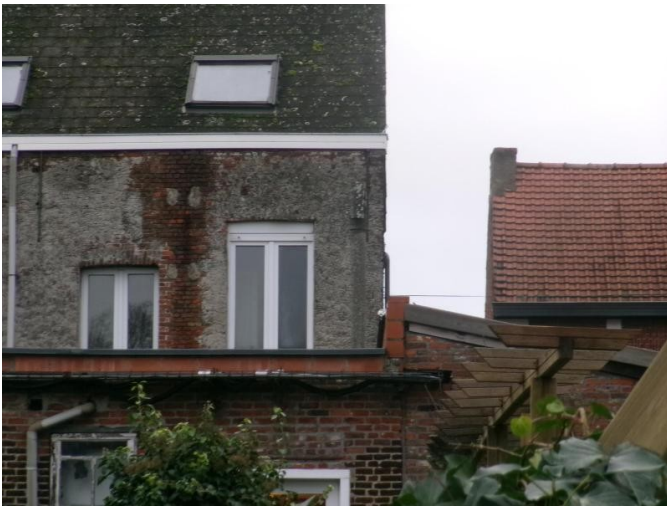
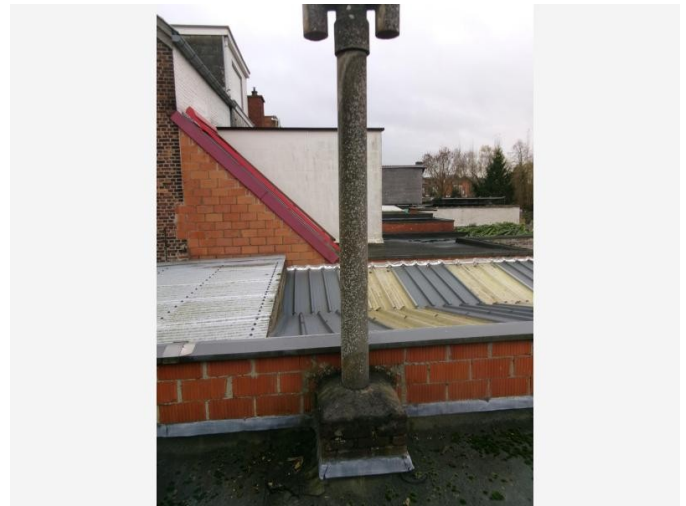
Het asbestmateriaal valt onder de mijlpaal van 2040.

Eindbeoordeling materiaalrisico	Laag materiaalrisico en/of verlaagde kans op vezelvrijgave
---------------------------------	--

Gebondenheid	Categorie 1: hechtgebonden in oorsprong
Asbestsoort (vezeltype)	Crocidoliet aanwezig
Asbestconcentratie	Laag (< 50%)
Afschermingsgraad van het gehele materiaal	Geheel of deels vrij aan de buitenlucht
Toestand van het materiaal	Licht beschadigd, licht verweerd. Intact materiaal type Pical – asbestboard of categorie III 'gebondenheid'

Beschrijving	schouw
Omgeving	Buiten
Primaire drager	Ruimteverwarming
Asbestmateriaal	Buis, koker, leiding, pijp, doorvoer
Bindmiddel van asbestmateriaal	Cement
Gebondenheid op basis van bindmiddel	Hecht
Hoeveelheid (lengte - omtrek - dikte - aantal)	<ul style="list-style-type: none">• 3,00 m - 60,00 cm - 1,00 cm - 1 stuk
Totaal volume	0,018 m ³
Eenvoudig bereikbaar	Ja
Bevestigingswijze	<ul style="list-style-type: none">• Verlijmd, ingegoten, versmeerd

Zorgvuldig beheren

- Verwijder dit asbestmateriaal zo snel mogelijk. Volg de toestand goed op.

- Eenvoudige handelingen: mag via doe-het-zelf of door werknemer(s) met opleidingsattest eenvoudige handelingen kan via eenvoudige handelingen, indien romdom rond vrij gehakt wordt, Voorzichtig te werk gaan en geen beschadigingen aanbrengen een asbesthoudend materiaal.

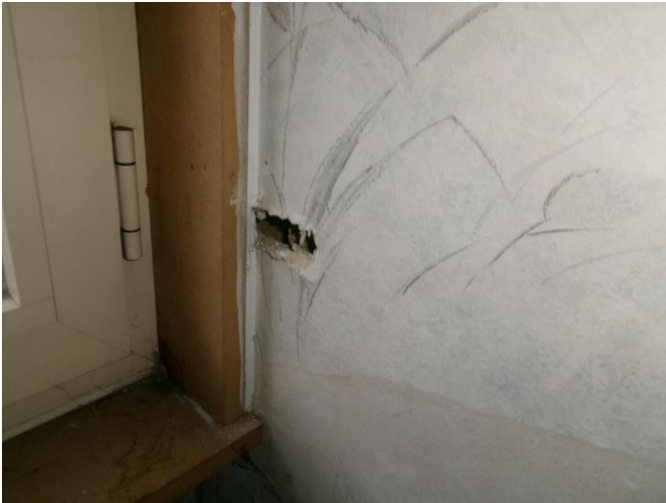
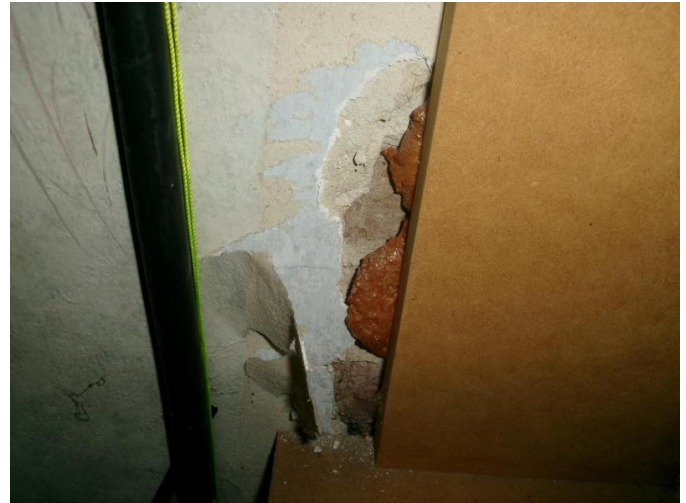
Geen asbest

#	Type	Referentie	Resultaat
3.1	Mengmonster	1M M36698	Geen asbest

Beschrijving	Pleister muren
Omgeving	Binnen
Primaire drager	Binnenwand
Bindmiddel van materiaal	Gips - kalk

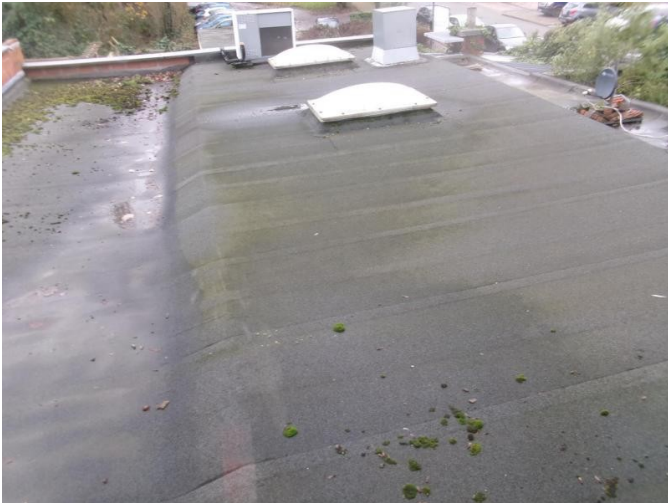
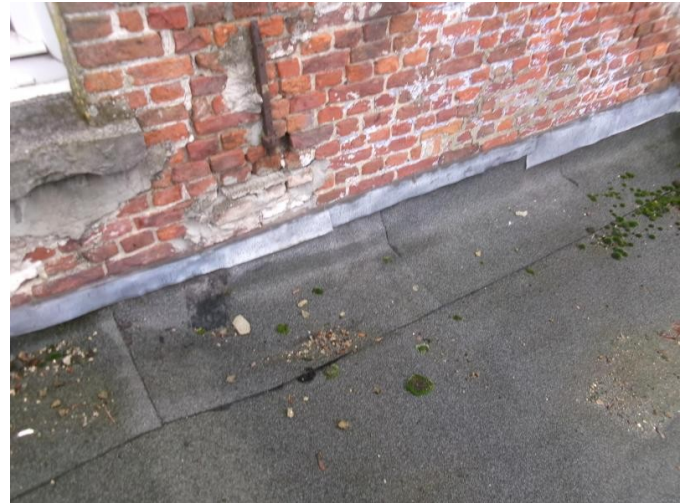
Fiche 4: Plat dak

Geen asbest

#	Type	Referentie	Resultaat
4.1	Mengmonster	2 M36699	Geen asbest

Beschrijving	Plat dak
Omgeving	Buiten
Primaire drager	Plat dak
Bindmiddel van materiaal	Bitumen (roofing, teer, asfalt)
