Asbestinventarisatetest

Oude Liersebaan 8, 2570 Duffel

Attestnummer : 20231115-000082.000

Uitgegeven op : 15.11.2023

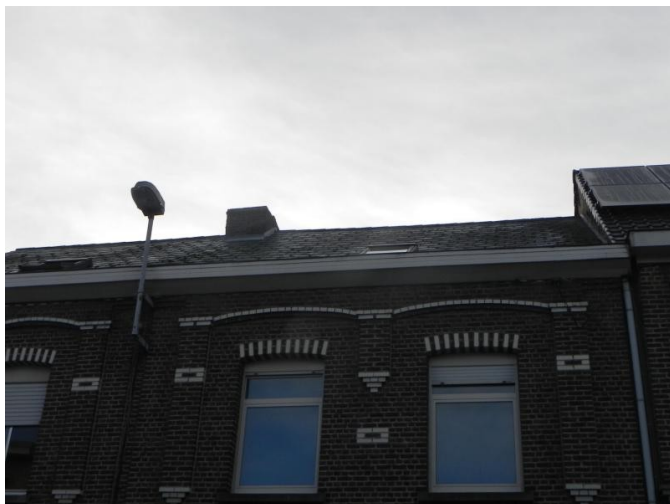
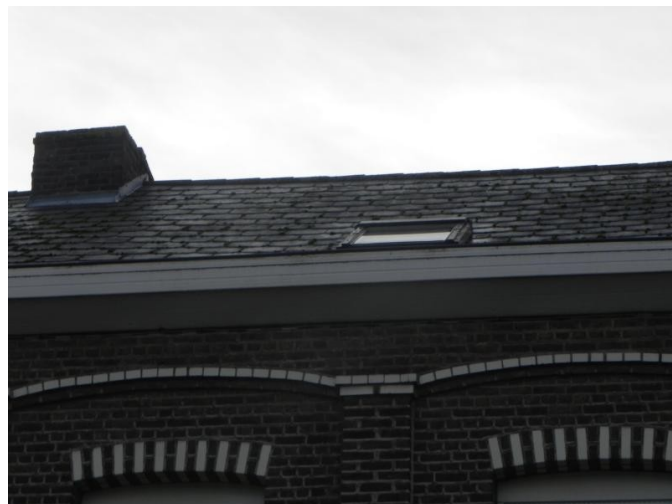
Het asbestmateriaal valt onder de mijlpaal van 2034.

Verwijderen

Eindbeoordeling materiaalrisico	Verhoogd materiaalrisico en/of verhoogde kans op vezelvrijgave
---------------------------------	--

Gebondenheid	Categorie 1: hechtgebonden in oorsprong
Asbestsoort (vezeltype)	Crocidoliet aanwezig
Asbestconcentratie	Laag (< 50%)
Afschermingsgraad van het gehele materiaal	Geheel of deels vrij aan de buitenlucht
Toestand van het materiaal	Matig beschadigd, matig verweerd

Beschrijving	leien op dak
Omgeving	Buiten
Primaire drager	Schuin dak
Asbestmateriaal	Dak- en gevelbekleding - Lei, shingle
Bindmiddel van asbestmateriaal	Cement
Gebondenheid op basis van bindmiddel	Hecht
Hoeveelheid (oppervlakte - aantal)	• 110,00 m ² - 1 stuk
Totale oppervlakte	110,00 m ²
Eenvoudig bereikbaar	Ja

- Verwijder dit asbestmateriaal zo snel mogelijk. Volg de toestand goed op.
- Hemelwater dat afspoelt van asbestcement daken of gevels kan asbestdeeltjes bevatten. Gebruik het enkel voor gesloten circuits (bv. spoelen toiletten). Reinig na het vervangen van het dak of de gevel de dakgoten en regenwaterput of -ton om asbesthoudend sediment of slib te verwijderen

- Eenvoudige handelingen: mag via doe-het-zelf of door werknemer(s) met opleidingsattest eenvoudige handelingen
Asbestleien zijn een hechtgebonden toepassing, deze dienen voorzichtig te worden verwijderd zonder te breken/slijpen om vezelvrijgave te vermijden. De ruimte of het materiaal die zich onder de leien bevindt kan mogelijk gecontamineerd zijn door vezelvrijgave van deze toepassing.

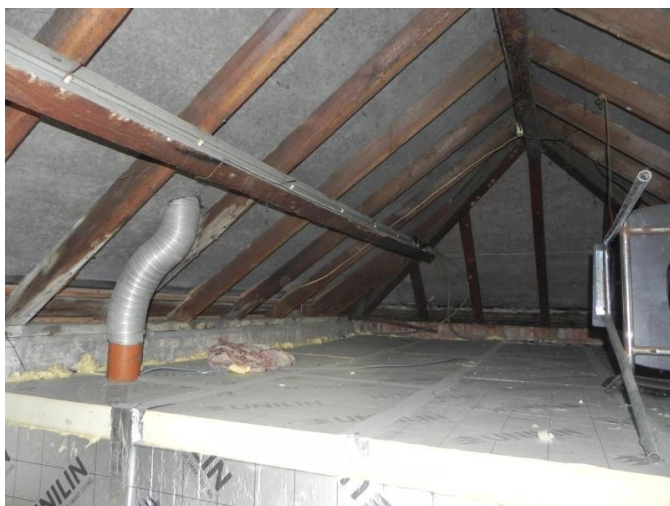
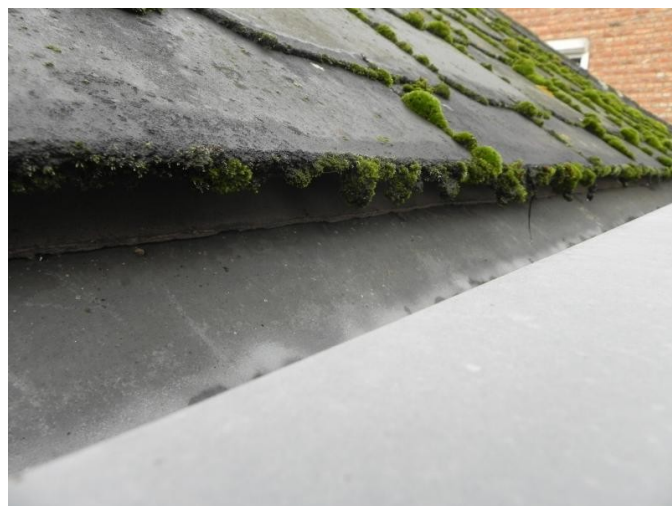
Het asbestmateriaal valt onder de mijlpaal van 2040.

Maatregelen nemen

Eindbeoordeling materiaalrisico	Verhoogd materiaalrisico en/of verhoogde kans op vezelvrijgave
---------------------------------	--

Gebondenheid	Categorie 1: hechtgebonden in oorsprong
Asbestsoort (vezeltype)	Crocidoliet aanwezig
Asbestconcentratie	Laag (< 50%)
Afschermingsgraad van het gehele materiaal	Geheel of deels (ook) vrij aan de binnenlucht
Toestand van het materiaal	Licht beschadigd, licht verweerd. Intact materiaal type Pical – asbestboard of categorie III 'gebondenheid'

Beschrijving	Onderdak
Omgeving	Grenst aan binnen- en buitenlucht
Primaire drager	Schuin dak
Asbestmateriaal	Plaat, paneel, tablet - Type Menuiserite
Bindmiddel van asbestmateriaal	Cement
Gebondenheid op basis van bindmiddel	Hecht
Hoeveelheid (oppervlakte - dikte - aantal)	<ul style="list-style-type: none">• 20,00 m² - 0,32 cm - 1 stuk
Totaal volume	0,064 m ³
Eenvoudig bereikbaar	Nee <ul style="list-style-type: none">• Het asbestmateriaal is bedekt (uitgezonderd laag verf, coating, behang, kunststof, textiel) en het wegnemen van het bedekkende materiaal kan niet zonder het bedekkende materiaal te beschadigen.

- Zorg voor een veilig beheer en verwijder dit asbestmateriaal wanneer het bij werken eenvoudig bereikbaar wordt. Controleer de toestand jaarlijks op wijzigingen.

- Eenvoudige handelingen: mag via doe-het-zelf of door werknemer(s) met opleidingsattest eenvoudige handelingen
Menuiserieplaten zijn een hechtgebonden toepassing, deze dienen voorzichtig te worden verwijderd zonder te breken/slijpen om vezelvrijgave te vermijden. Indien deze niet zonder te breken verwijderd kunnen worden dient deze door een erkend asbestverwijderaars te gebeuren al dan niet in een hermetische zone.

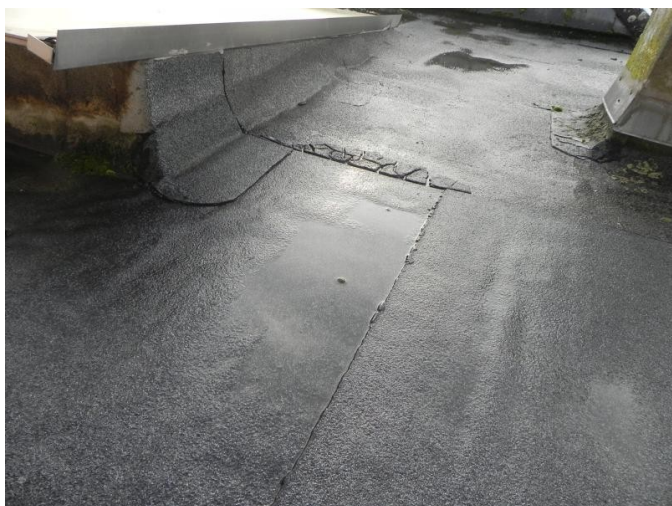
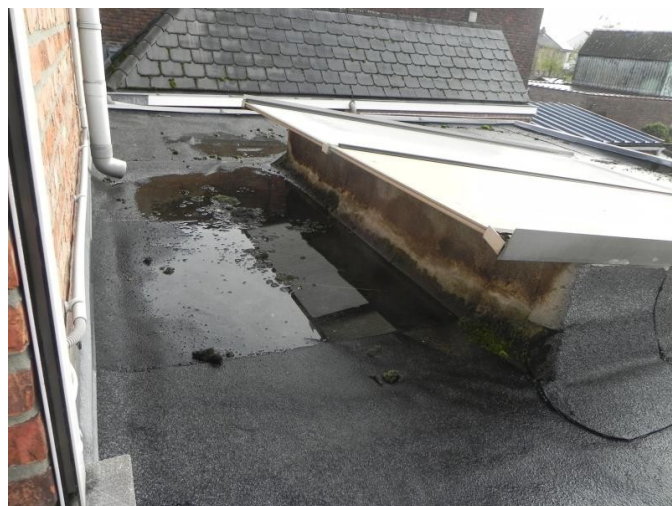
Het asbestmateriaal valt onder de mijlpaal van 2040.

Zorgvuldig beheren

Eindbeoordeling materiaalrisico	Laag materiaalrisico en/of verlaagde kans op vezelvrijgave
---------------------------------	--

Gebondenheid	Categorie 1: hechtgebonden in oorsprong
Asbestsoort (vezeltype)	Alleen chrysotiel
Asbestconcentratie	Laag (< 50%)
Afschermingsgraad van het gehele materiaal	Geheel of deels vrij aan de buitenlucht
Toestand van het materiaal	Licht beschadigd, licht verweerd. Intact materiaal type Pical – asbestboard of categorie III 'gebondenheid'

Beschrijving	Roofing op dak
Omgeving	Buiten
Primaire drager	Plat dak
Asbestmateriaal	Dak- en gevelbekleding - Roofing
Bindmiddel van asbestmateriaal	Bitumen (roofing, teer, asfalt)
Gebondenheid op basis van bindmiddel	Hecht
Hoeveelheid (oppervlakte - aantal)	• 20,00 m ² - 1 stuk
Totale oppervlakte	20,00 m ²
Eenvoudig bereikbaar	Ja
Bevestigingswijze	• Verlijmd, ingegoten, versmeerd

- Zorg voor een veilig beheer. Vermijd het beschadigen van het asbestmateriaal. Controleer de toestand jaarlijks op wijzigingen.

- Eenvoudige handelingen: mag via doe-het-zelf of door werknemer(s) met opleidingsattest eenvoudige handelingen
Roofing mag, gezien dit niet zonder te scheuren/breken verwijderd kan worden, niet doe-het-zelf verwijderd worden maar enkel door werknemers met opleidingsattest eenvoudige handelingen. Er komen hier steeds asbestvezels bij vrij.

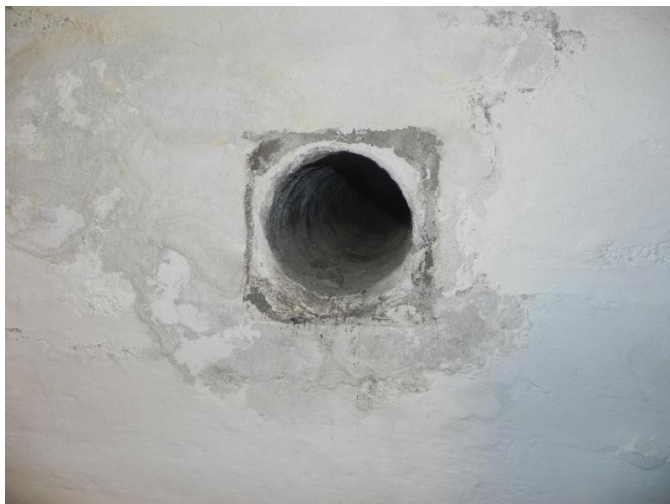
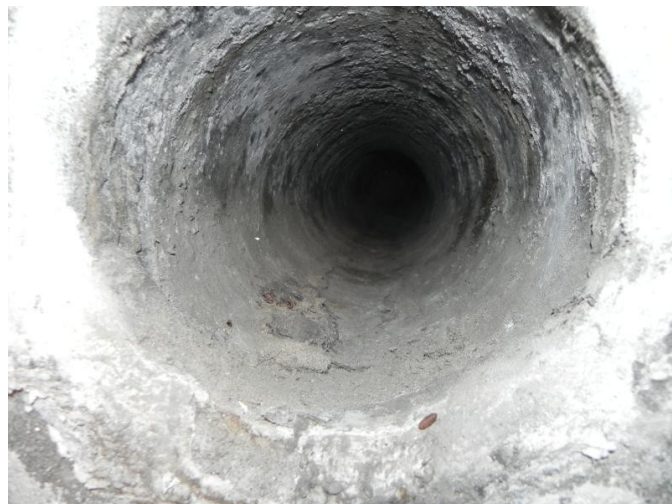
Het asbestmateriaal valt onder de mijlpaal van 2040.

Zorgvuldig beheren

Eindbeoordeling materiaalrisico	Laag materiaalrisico en/of verlaagde kans op vezelvrijgave
---------------------------------	--

Gebondenheid	Categorie 1: hechtgebonden in oorsprong
Asbestsoort (vezeltype)	Crocidoliet aanwezig
Asbestconcentratie	Laag (< 50%)
Afschermingsgraad van het gehele materiaal	Geheel of deels (ook) vrij aan binnenluchtstromen
Toestand van het materiaal	Onbeschadigd, niet verweerd

Beschrijving	Verluchtingsbuizen
Omgeving	Grenst aan binnen- en buitenlucht
Primaire drager	Binnenwand
Asbestmateriaal	Buis, koker, leiding, pijp, doorvoer
Bindmiddel van asbestmateriaal	Cement
Gebondenheid op basis van bindmiddel	Hecht
Hoeveelheid (lengte - omtrek - dikte - aantal)	• 2,00 m - 80,00 cm - 1,00 cm - 1 stuk
Totaal volume	0,016 m ³

- Scherm in afwachting van verwijdering het asbestmateriaal af van luchtstromingen en verstoring: bijvoorbeeld door het te verpakken, te fixeren, af te dekken, signalisatie - afbakening aan te brengen, ...
- Zorg voor een veilig beheer en verwijder dit asbestmateriaal wanneer het bij werken eenvoudig bereikbaar wordt. Controleer de toestand jaarlijks op wijzigingen.

- Eenvoudige handelingen: mag via doe-het-zelf of door werknemer(s) met opleidingsattest eenvoudige handelingen
De asbestcementen buis is een hechtgebonden toepassing. Deze dient voorzichtig te worden verwijderd, zonder de buis te breken of er in te slijpen.

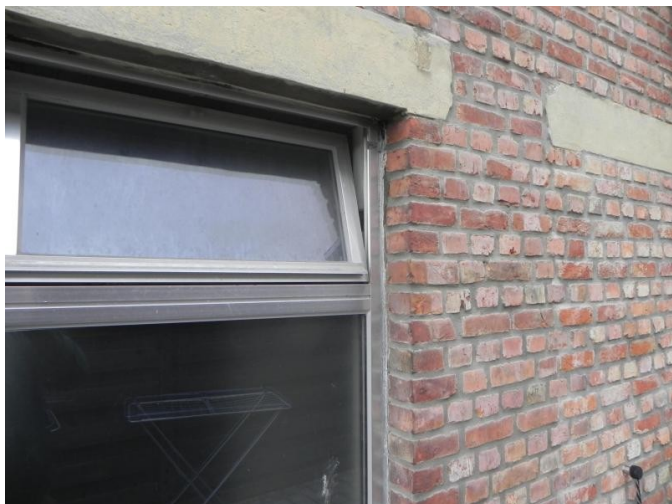
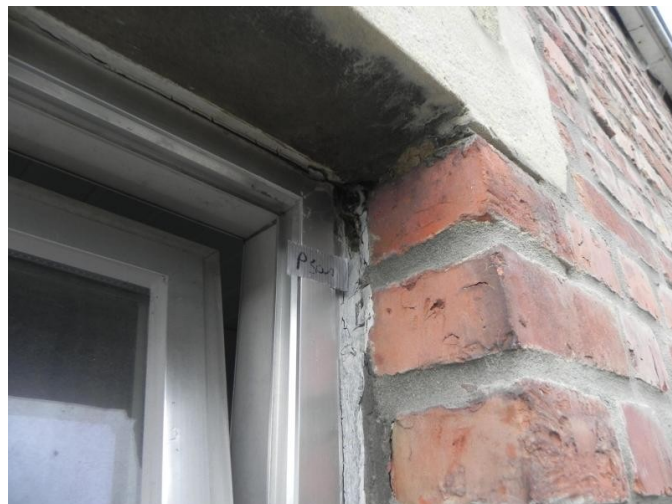
Het asbestmateriaal valt onder de mijlpaal van 2040.

Zorgvuldig beheren

Eindbeoordeling materiaalrisico	Laag materiaalrisico en/of verlaagde kans op vezelvrijgave
---------------------------------	--

Gebondenheid	Categorie 1: hechtgebonden in oorsprong
Asbestsoort (vezeltype)	Alleen chrysotiel
Asbestconcentratie	Laag (< 50%)
Afschermingsgraad van het gehele materiaal	Geheel of deels (ook) vrij aan de binnenlucht
Toestand van het materiaal	Licht beschadigd, licht verweerd. Intact materiaal type Pical – asbestboard of categorie III 'gebondenheid'

#	Type	Referentie	Resultaat
5.1	Puntmonster	PS01	Chrysotiel

Beschrijving	Mastiek aluminium ramen en deuren
Omgeving	Buiten
Primaire drager	Wandopening verticaal (raam, deur, ...)
Asbestmateriaal	In-situ afwerkingslagen - Pasta, stopverf, voegsel, stopsel, vulsel, mastiek, kitten, ...
Bindmiddel van asbestmateriaal	Kitten, mastiek, pasta

- Zorg voor een veilig beheer. Vermijd het beschadigen van het asbestmateriaal. Controleer de toestand jaarlijks op wijzigingen.
- Voer bijkomende staalname(s) uit.

- Eenvoudige handelingen: mag via doe-het-zelf of door werknemer(s) met opleidingsattest eenvoudige handelingen
Mastiek is een hechtgebonden toepassing. Deze dient voorzichtig te worden verwijderd ofwel door middel van bvb spatel, ofwel in zijn geheel met schrijnwerk. Zorg ervoor dat er geen resten achterblijven.

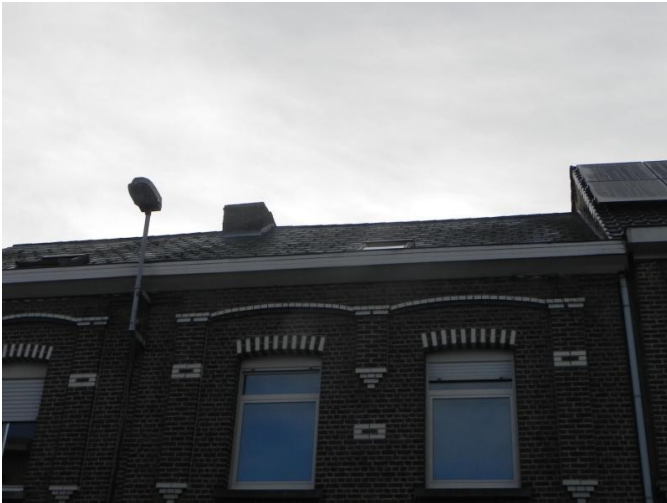
Permanente beperking

Reden: Het te onderzoeken materiaal situeert zich hoger dan 3,50 m te rekenen vanaf een veilige ondergrond

Uitleg van de asbestdeskundige: Het onderdak van de woning bevindt zich op meer dan 3,5m te rekenen vanaf een veilige ondergrond en kan vanwege de afwerking langs de binnenzijde niet visueel worden nagekeken. Aan de buitenkant liggen er leien op het dak.

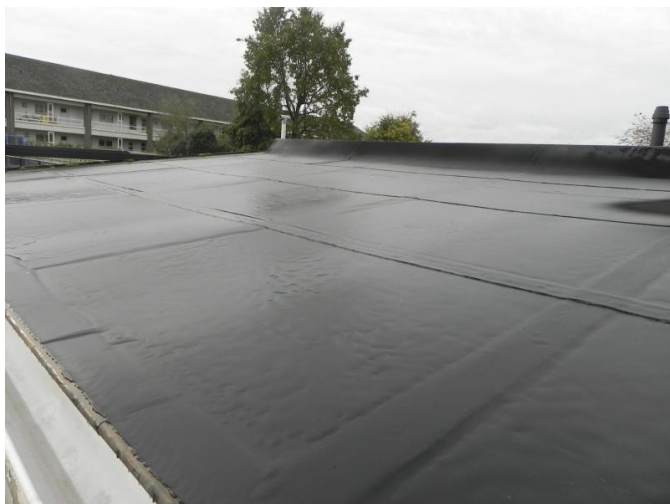
De bovenste laag van het dak is in EPDM uitgevoerd en dit is niet asbest verdacht. De onderliggende lagen is in roofing uitgevoerd. (zie bronfiche roofing dak.)

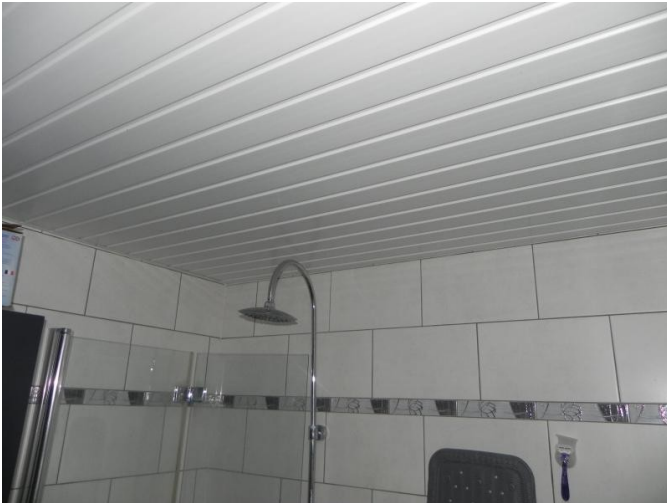
De gebruikte tegellijm van faiencetegels kan asbest bevatten, het betreft een niet-destructief onderzoek, daardoor kon deze niet visueel vastgesteld, beoordeeld en bemonsterd worden.

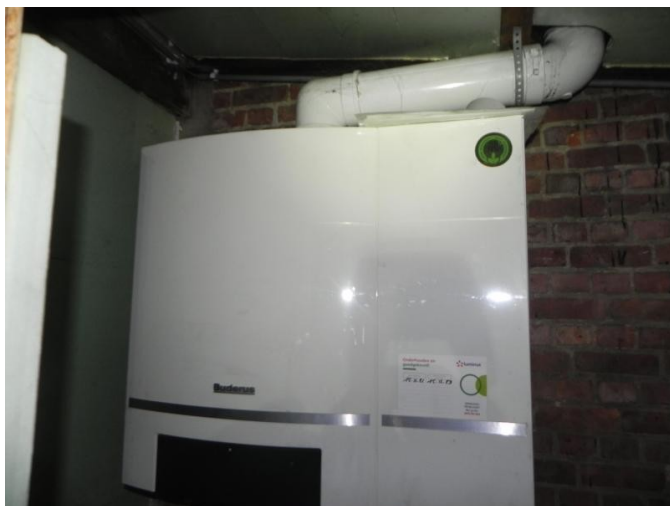
De cv ketel werd vernieuwd na 2001. In deze ketels zijn geen asbesthoudende toepassingen gebruikt.

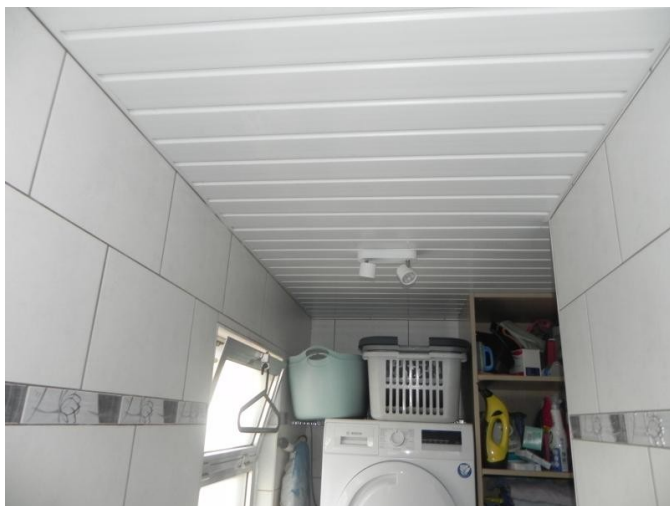
Het plafond is afgewerkt met een vals plafond dat niet gemakkelijk verwijderd kan worden. Hierdoor is het niet mogelijk de tussenliggende materialen te inspecteren.

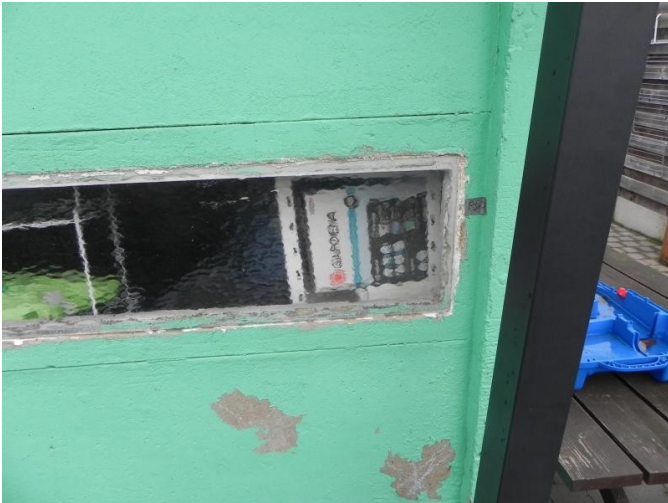
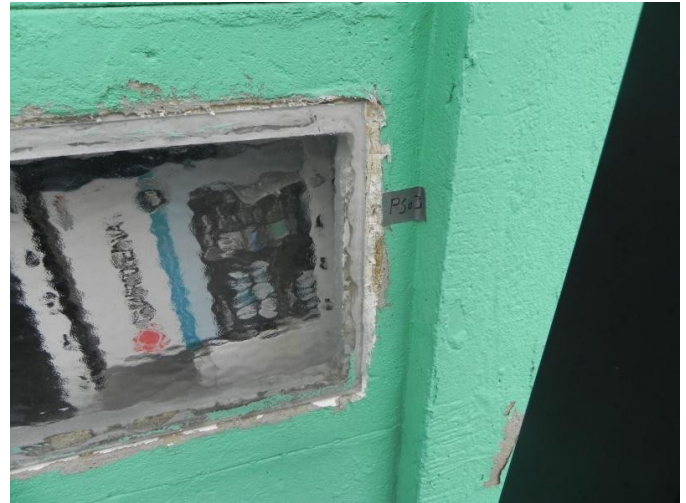
Geen asbest

#	Type	Referentie	Resultaat
12.1	Puntmonster	PS03	Geen asbest

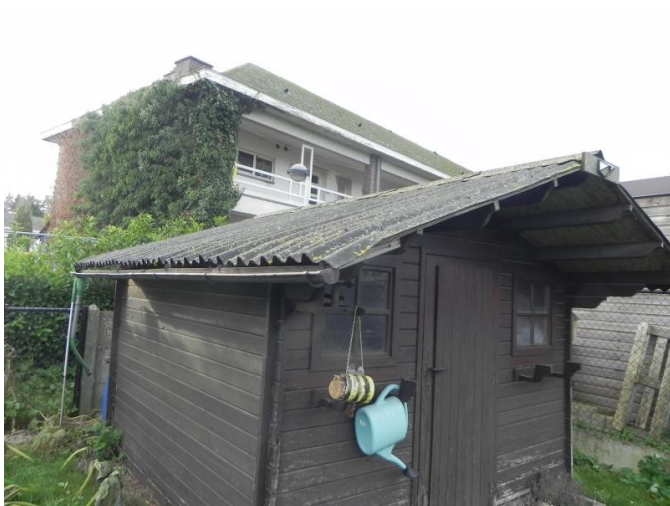
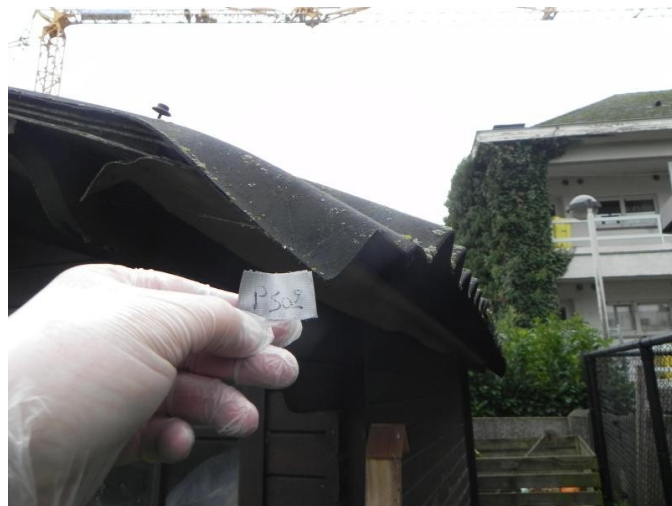
Fiche 13: Golfplaten op tuinhuis

Geen asbest

#	Type	Referentie	Resultaat
13.1	Puntmonster	PS02	Geen asbest

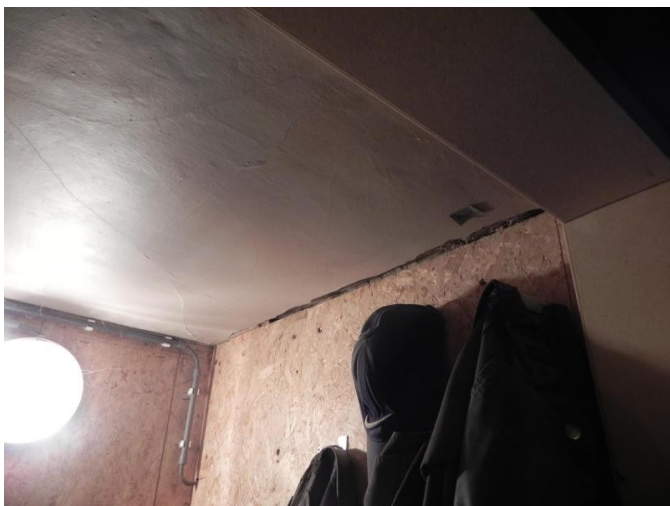
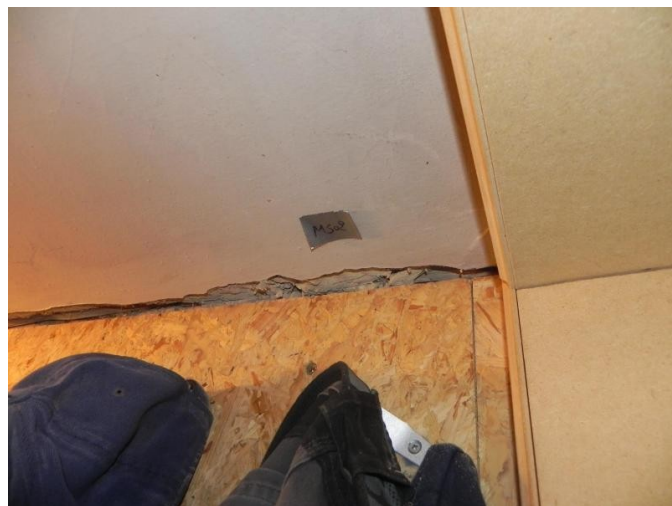
Geen asbest

#	Type	Referentie	Resultaat
14.1	Mengmonster	MS02	Geen asbest
