Asbestinventarisatetest

Hoogstraat 58, 2800 Mechelen

Attestnummer : 20230303-000484.000

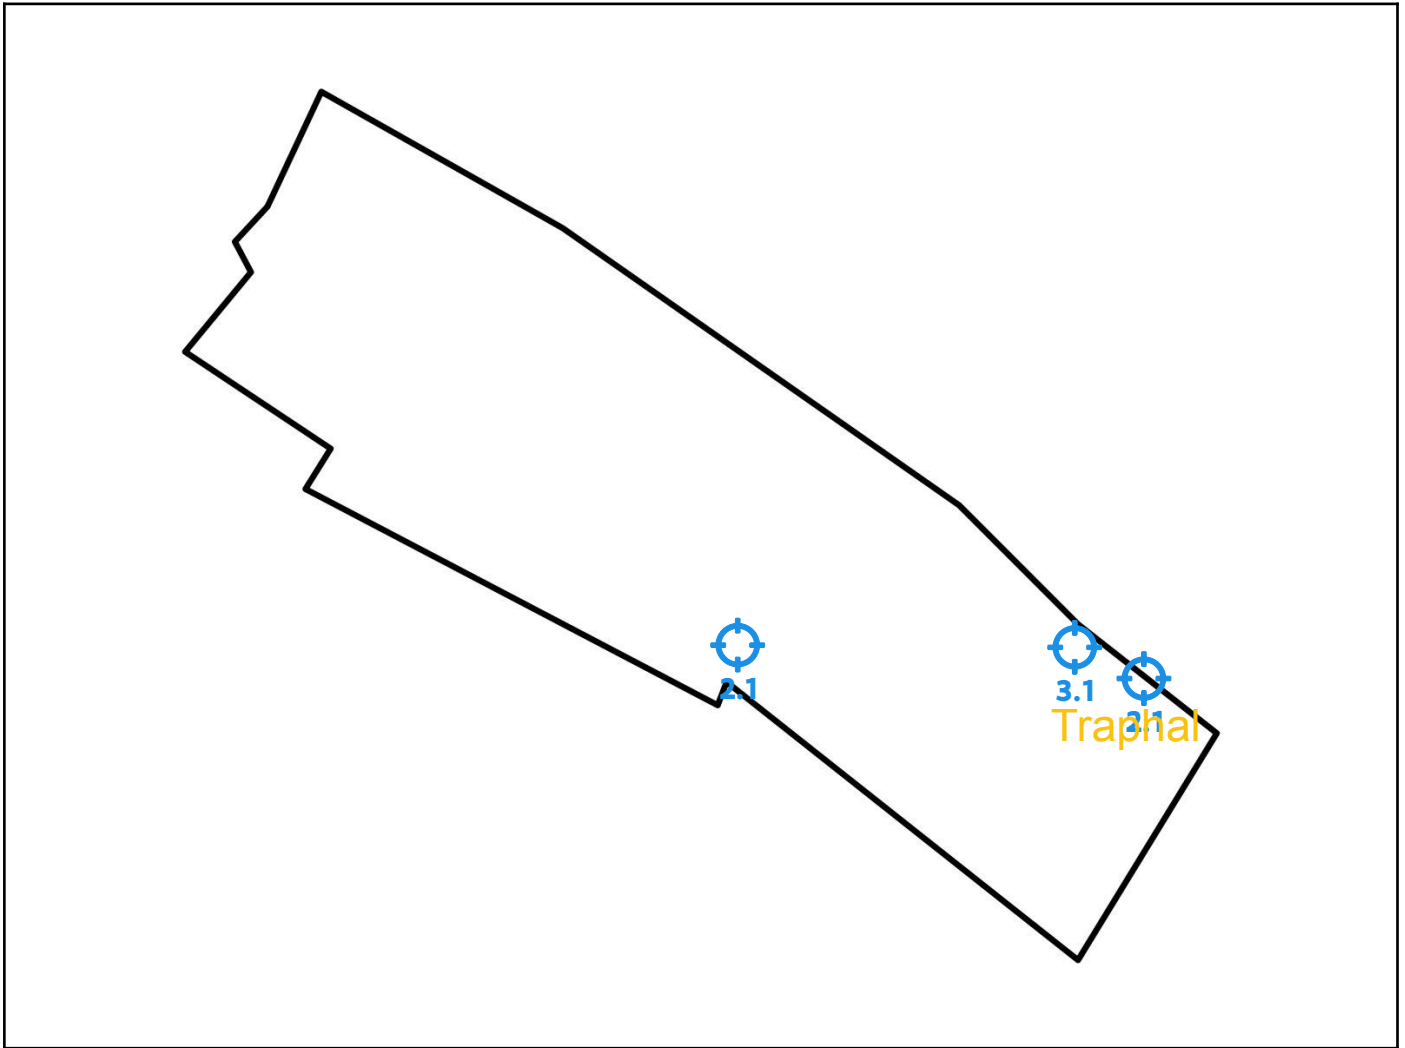
Plan 1.1: Hoofdgebouw plan V0

Beschrijving	Type	Actie
2. Pleister muren	Geen asbest	-
2.1 Code: 2022-804-MH58P01	Mengmonster	-
3. Vloerbedekking trap	Geen asbest	-
3.1 Code: 2022-804-MH58P05	Puntmonster	-

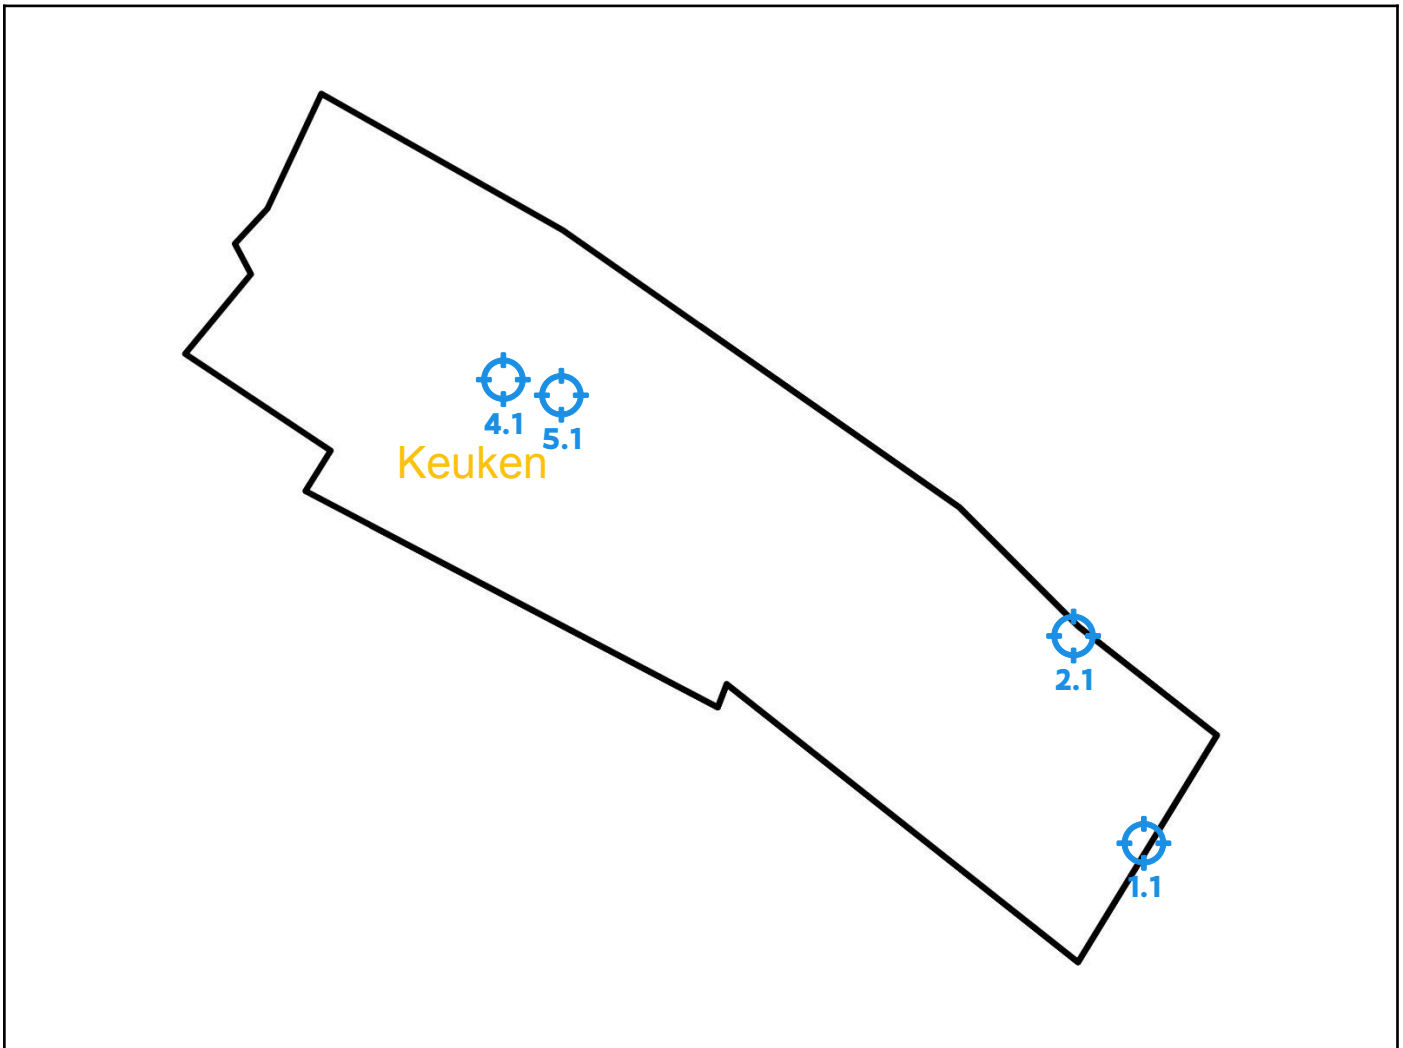
Plan 1.3: Hoofdgebouw plan V2

Beschrijving	Type	Actie
1. Mastiek ramen-muur	Geen asbest	-
1.1 Code: 2022-804-MH58P03	Puntmonster	-
2. Pleister muren	Geen asbest	-
2.1 Code: 2022-804-MH58P01	Mengmonster	-
4. Bitumensticker onderkant spoelbak	Geen asbest	-
4.1 Code: 2022-804-MH58P04	Puntmonster	-
5. Pleister plafond	Geen asbest	-

5.1 Code: 2022-804-MH58P02	Mengmonster	-
----------------------------	-------------	---

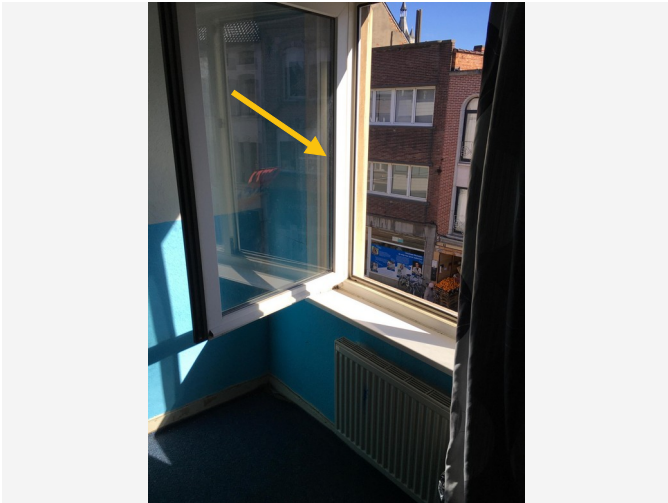
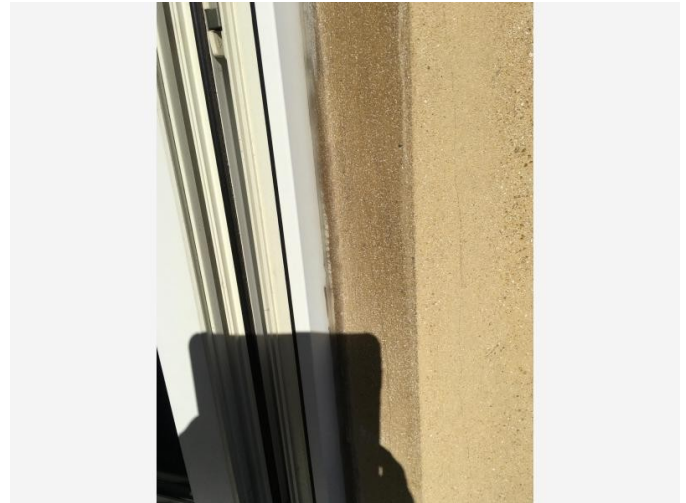
Conclusie

Geen asbest

#	Type	Referentie	Resultaat
1.1	Puntmonster	2022-804-MH58P03	Geen asbest

Beschrijving	Mastiek ramen-muur
Omgeving	Grenst aan binnen- en buitenlucht
Primaire drager	Wandopening verticaal (raam, deur, ...)
Bindmiddel van materiaal	Kitten, mastiek, pasta

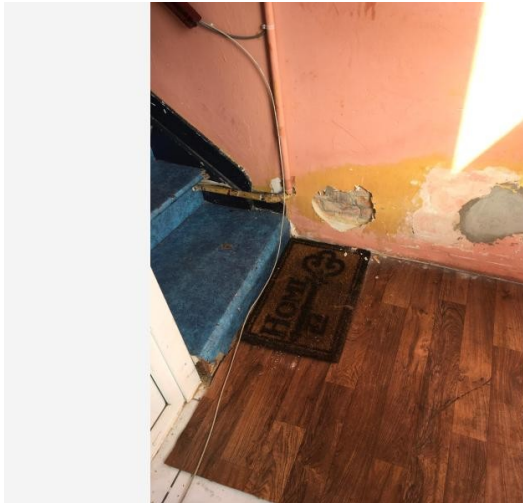
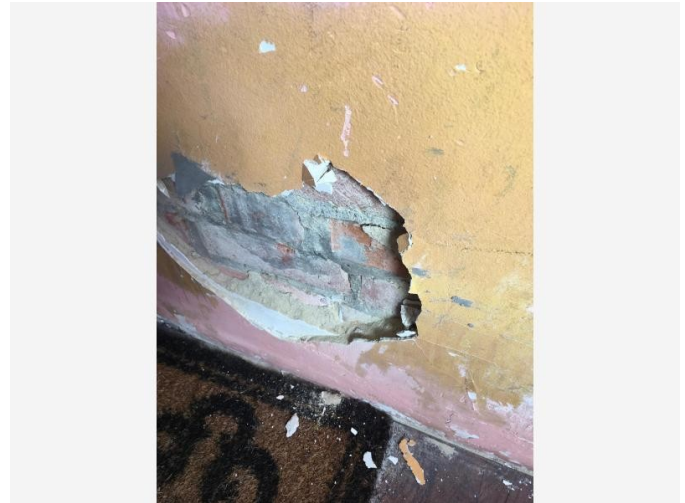
Conclusie

Geen asbest

#	Type	Referentie	Resultaat
2.1	Mengmonster	2022-804-MH58P01	Geen asbest

Beschrijving	Pleister muren
Omgeving	Binnen
Primaire drager	Binnenwand

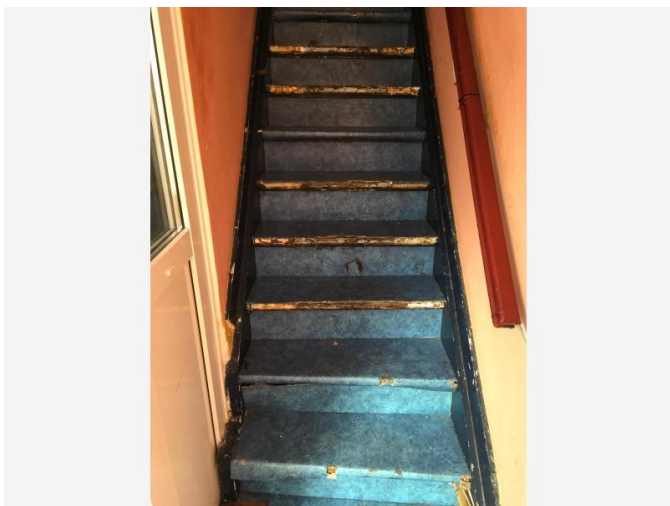
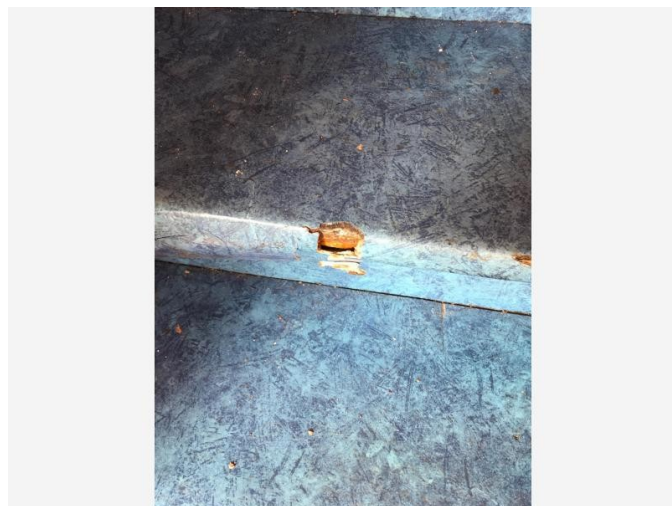
Fiche 3: Vloerbedekking trap

Geen asbest

Conclusie

#	Type	Referentie	Resultaat
3.1	Puntmonster	2022-804-MH58P05	Geen asbest

Beschrijving	Vloerbedekking trap
Omgeving	Binnen
Primaire drager	Vloer
Bindmiddel van materiaal	Karton - papier - viltachtig

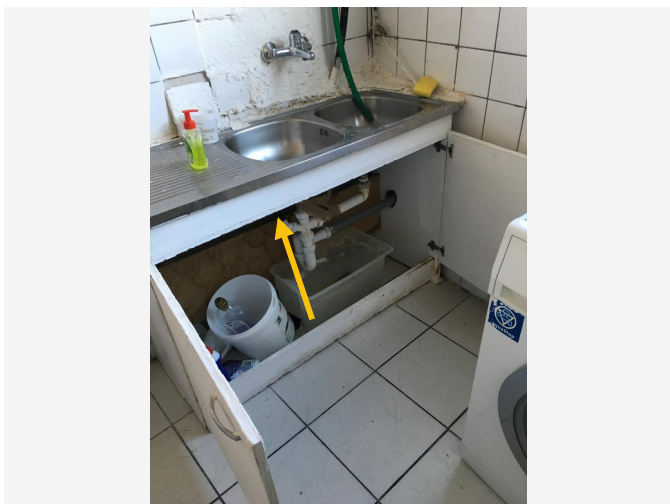
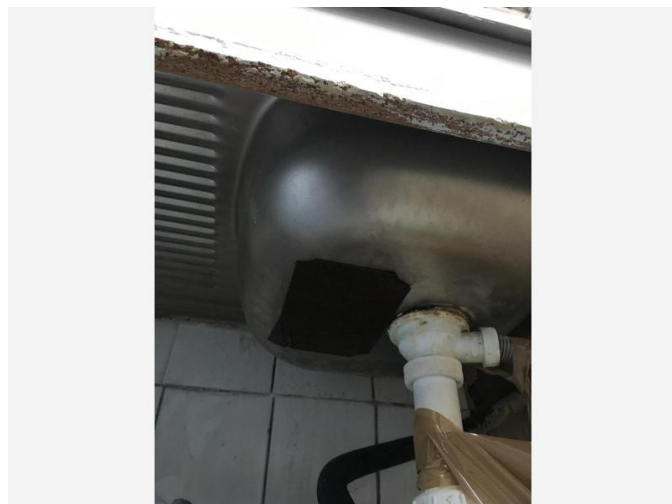
Conclusie

Geen asbest

#	Type	Referentie	Resultaat
4.1	Puntmonster	2022-804-MH58P04	Geen asbest

Beschrijving	Bitumensticker onderkant spoelbak
Omgeving	Binnen
Primaire drager	Inrichting (meubilair, ...)
Bindmiddel van materiaal	Bitumen (roofing, teer, asfalt)

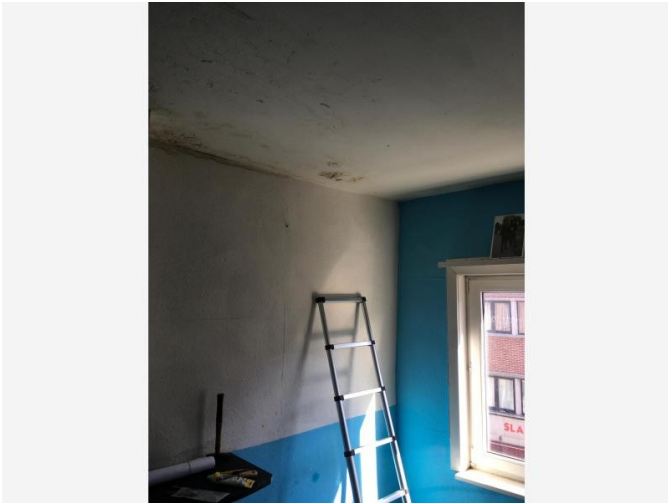
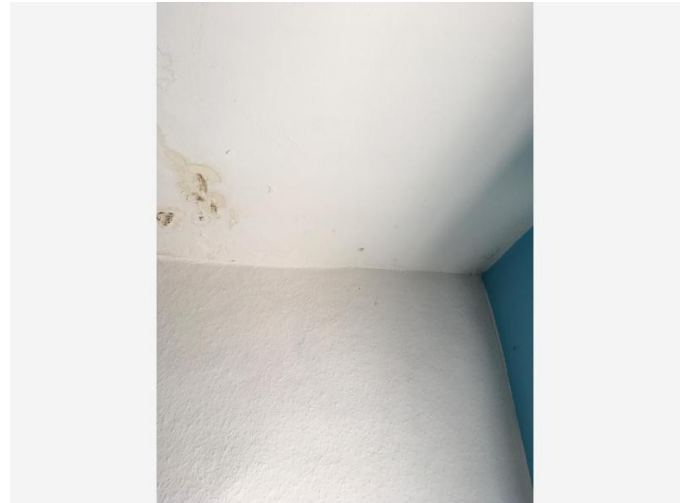
Fiche 5: Pleister plafond

Geen asbest

Conclusie

#	Type	Referentie	Resultaat
5.1	Mengmonster	2022-804-MH58P02	Geen asbest

Beschrijving	Pleister plafond
Omgeving	Binnen
Primaire drager	Plafond
Bindmiddel van materiaal	Gips - kalk
