Asbestinventarisatetest

Langestraat 8, 3190 Boortmeerbeek

Attestnummer : 20240118-000077.000

Uitgegeven op : 18.01.2024

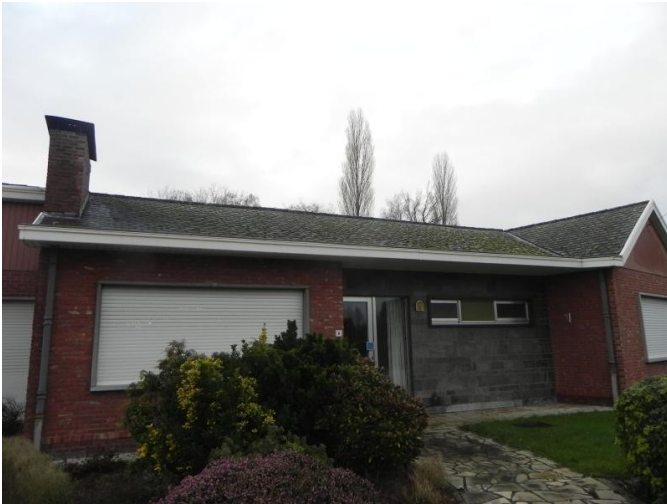
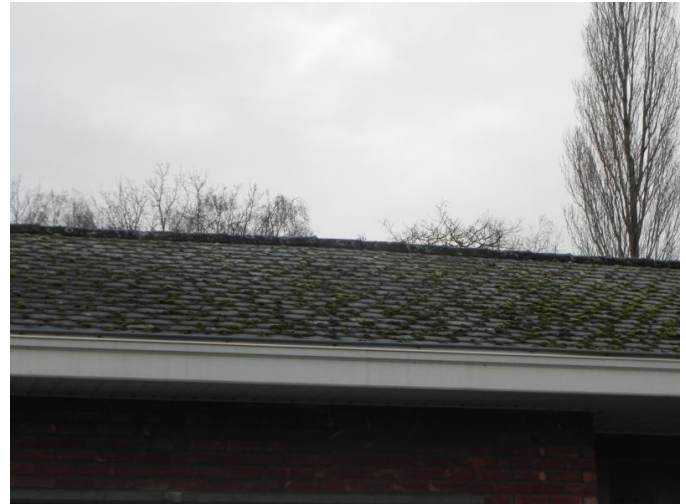
Eindbeoordeling materiaalrisico	Hoog materiaalrisico en/of hoge kans op vezelvrijgave
---------------------------------	-------------------------------------------------------

Gebondenheid	Categorie 1: hechtgebonden in oorsprong
Asbestsoort (vezeltype)	Crocidoliet aanwezig
Asbestconcentratie	Laag (< 50%)
Afschermingsgraad van het gehele materiaal	Geheel of deels (ook) vrij aan de binnenlucht
Toestand van het materiaal	Matig beschadigd, matig verweerd

Beschrijving	Leien op dak
Omgeving	Grenst aan binnen- en buitenlucht
Primaire drager	Schuin dak
Asbestmateriaal	Dak- en gevelbekleding - Lei, shingle
Bindmiddel van asbestmateriaal	Cement
Gebondenheid op basis van bindmiddel	Hecht
Hoeveelheid (oppervlakte - aantal)	• 200,00 m ² - 1 stuk
Totale oppervlakte	200,00 m ²
Eenvoudig bereikbaar	Ja

Dringend verwijderen

- Scherm in afwachting van verwijdering het asbestmateriaal af van luchtstromingen en verstoring: bijvoorbeeld door het te verpakken, te fixeren, af te dekken, signalisatie - afbakening aan te brengen, ...
- Verwijder dit asbestmateriaal zo snel mogelijk. Volg de toestand goed op.
- Hemelwater dat afspoelt van asbestcement daken of gevels kan asbestdeeltjes bevatten. Gebruik het enkel voor gesloten circuits (bv. spoelen toiletten). Reinig na het vervangen van het dak of de gevel de dakgoten en regenwaterput of -ton om asbesthoudend sediment of slib te verwijderen

- Eenvoudige handelingen: mag via doe-het-zelf of door werknemer(s) met opleidingsattest eenvoudige handelingen
Asbestleien zijn een hechtgebonden toepassing, deze dienen voorzichtig te worden verwijderd zonder te breken/slijpen om vezelvrijgave te vermijden. De ruimte of het materiaal die zich onder de leien bevindt kan mogelijk gecontamineerd zijn door vezelvrijgave van deze toepassing.

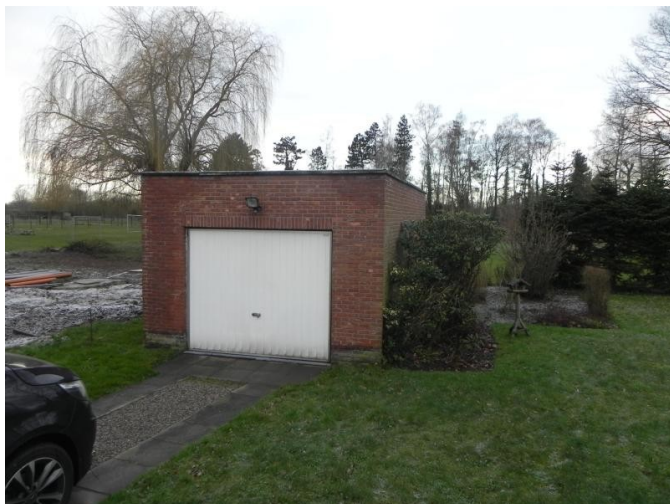
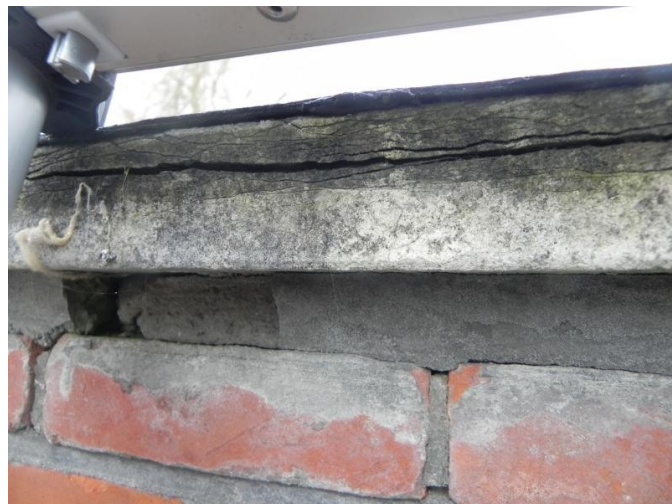
Eindbeoordeling materiaalrisico	Verhoogd materiaalrisico en/of verhoogde kans op vezelvrijgave
---------------------------------	----------------------------------------------------------------

Gebondenheid	Categorie 1: hechtgebonden in oorsprong
Asbestsoort (vezeltype)	Crocidoliet aanwezig
Asbestconcentratie	Laag (< 50%)
Afschermingsgraad van het gehele materiaal	Geheel of deels vrij aan de buitenlucht
Toestand van het materiaal	Matig beschadigd, matig verweerd

Beschrijving	Boordsteen dak garage.
Omgeving	Buiten
Primaire drager	Plat dak
Asbestmateriaal	Deksteen, muurkap - Hol
Bindmiddel van asbestmateriaal	Cement
Gebondenheid op basis van bindmiddel	Hecht
Hoeveelheid (oppervlakte - dikte - aantal)	• 5,00 m ² - 5,00 cm - 1 stuk
Totaal volume	0,25 m ³
Eenvoudig bereikbaar	Ja
Bevestigingswijze	• Geklemd • Verlijmd, ingegoten, versmeerd

Verwijderen

- Verwijder dit asbestmateriaal zo snel mogelijk. Volg de toestand goed op.

- Eenvoudige handelingen: mag via doe-het-zelf of door werknemer(s) met opleidingsattest eenvoudige handelingen
Dekstenen in asbestcement zijn een hechtgebonden toepassing, deze dienen voorzichtig te worden verwijderd zonder te breken/slijpen om vezelvrijgave te vermijden.

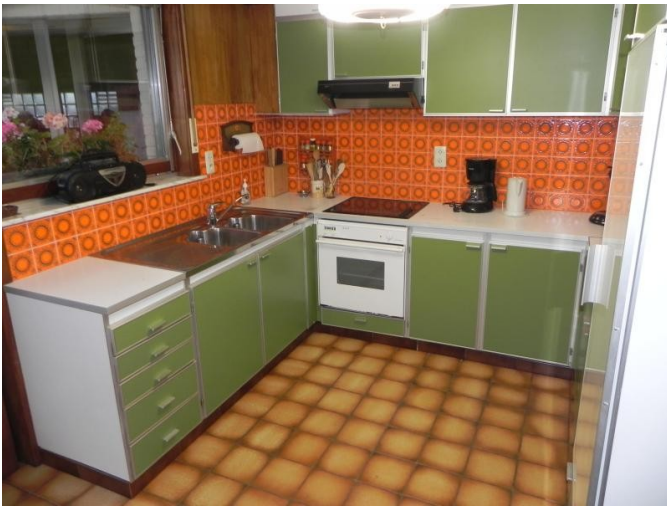
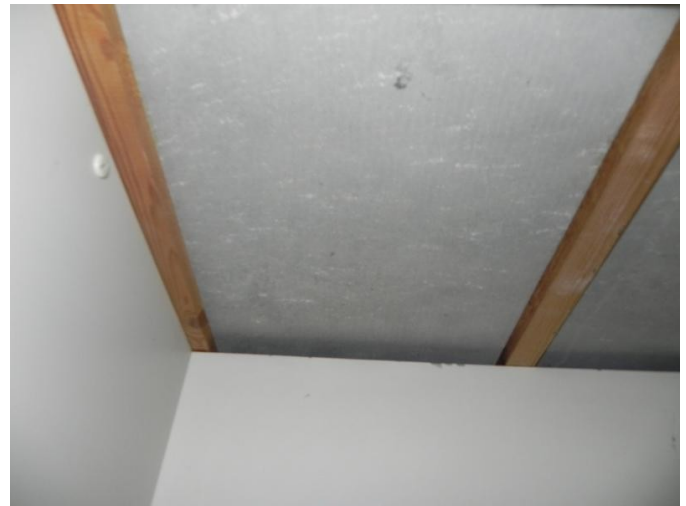
Eindbeoordeling materiaalrisico	Verhoogd materiaalrisico en/of verhoogde kans op vezelvrijgave
---------------------------------	----------------------------------------------------------------

Gebondenheid	Categorie 1: hechtgebonden in oorsprong
Asbestsoort (vezeltype)	Crocidoliet aanwezig
Asbestconcentratie	Laag (< 50%)
Afschermingsgraad van het gehele materiaal	Geheel of deels (ook) vrij aan de binnenlucht
Toestand van het materiaal	Licht beschadigd, licht verweerd. Intact materiaal type Pical – asbestboard of categorie III 'gebondenheid'

Beschrijving	Keuken in Glasal
Omgeving	Binnen
Primaire drager	Inrichting (meubilair, ...)
Asbestmateriaal	Plaat, paneel, tablet - Geëmailleerd, type Glasal
Bindmiddel van asbestmateriaal	Cement
Gebondenheid op basis van bindmiddel	Hecht
Hoeveelheid (oppervlakte - dikte - aantal)	• 75,00 m ² - 0,32 cm - 1 stuk
Totaal volume	0,24 m ³
Eenvoudig bereikbaar	Ja
Bevestigingswijze	<ul style="list-style-type: none">• Geklemd• Geschroefd

[Verwijderen](#)

- Verwijder dit asbestmateriaal zo snel mogelijk. Volg de toestand goed op.

- Eenvoudige handelingen: mag via doe-het-zelf of door werknemer(s) met opleidingsattest eenvoudige handelingen
Glasalplaten zijn een hechtgebonden toepassing, deze dienen voorzichtig te worden verwijderd zonder te breken/slijpen om vezelvrijgave te vermijden.

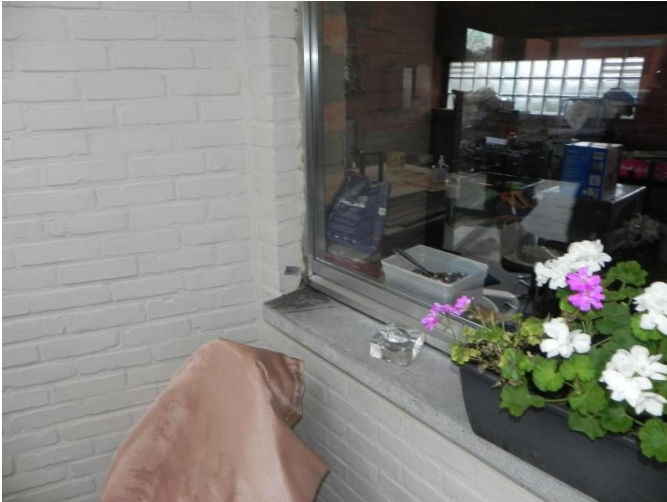
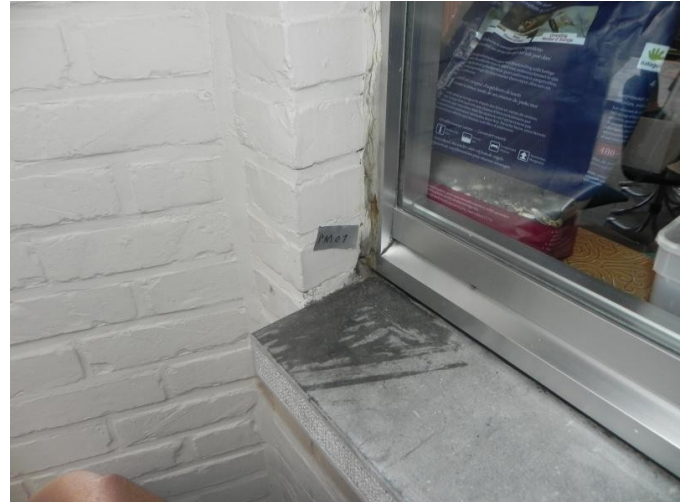
Fiche 4: Mastiek ramen en deuren (tussen muur en aluminium)

Eindbeoordeling materiaalrisico	Verhoogd materiaalrisico en/of verhoogde kans op vezelvrijgave
---------------------------------	----------------------------------------------------------------

Gebondenheid	Categorie 1: hechtgebonden in oorsprong
Asbestsoort (vezeltype)	Alleen chrysotiel
Asbestconcentratie	Laag (< 50%)
Afschermingsgraad van het gehele materiaal	Geheel of deels (ook) vrij aan de binnenlucht
Toestand van het materiaal	Matig beschadigd, matig verweerd

#	Type	Referentie	Resultaat
4.1	Puntmonster	PM01	Chrysotiel

Beschrijving	Mastiek ramen en deuren (tussen muur en aluminium)
Omgeving	Grenst aan binnen- en buitenlucht
Primaire drager	Wandopening verticaal (raam, deur, ...)
Asbestmateriaal	In-situ afwerkingslagen - Pasta, stopverf, voegsel, stopsel, vulsel, mastiek, katten, ...
Bindmiddel van asbestmateriaal	Kitten, mastiek, pasta
Gebondenheid op basis van bindmiddel	Hecht

Verwijderen

- Verwijder dit asbestmateriaal zo snel mogelijk. Volg de toestand goed op.

- Eenvoudige handelingen: mag via doe-het-zelf of door werknemer(s) met opleidingsattest eenvoudige handelingen
Mastiek is een hechtgebonden toepassing. Deze dient voorzichtig te worden verwijderd ofwel door middel van bvb spatel, ofwel in zijn geheel met schrijnwerk. Zorg ervoor dat er geen resten achterblijven.

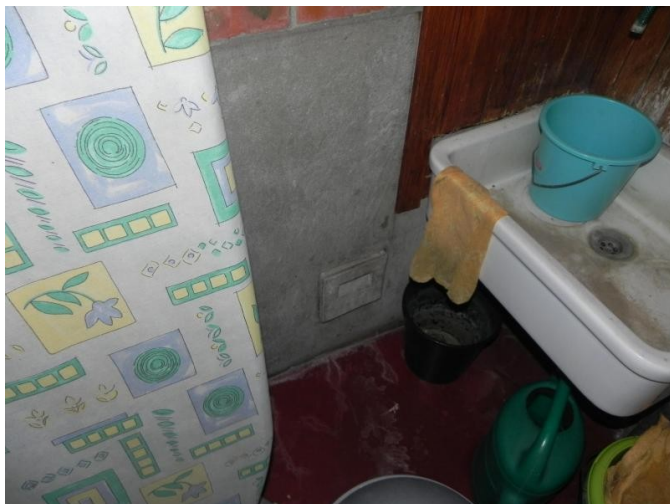
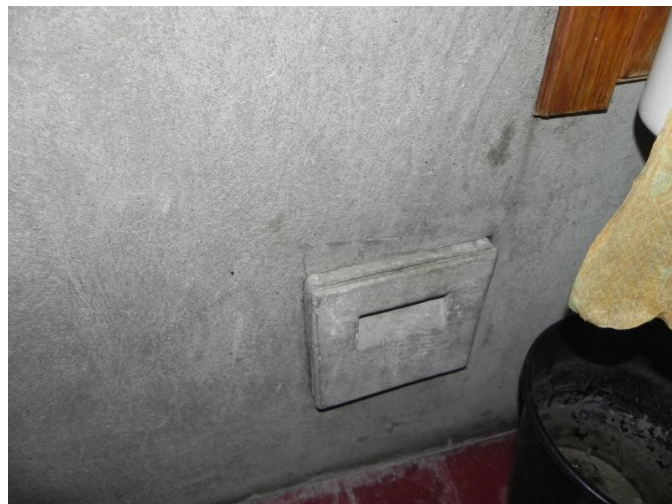
Eindbeoordeling materiaalrisico	Verhoogd materiaalrisico en/of verhoogde kans op vezelvrijgave
---------------------------------	----------------------------------------------------------------

Gebondenheid	Categorie 1: hechtgebonden in oorsprong
Asbestsoort (vezeltype)	Crocidoliet aanwezig
Asbestconcentratie	Laag (< 50%)
Afschermingsgraad van het gehele materiaal	Geheel of deels (ook) vrij aan de binnenlucht
Toestand van het materiaal	Licht beschadigd, licht verweerd. Intact materiaal type Pical – asbestboard of categorie III 'gebondenheid'

Beschrijving	Inspectieluik/ roetluik
Omgeving	Binnen
Primaire drager	Ruimteverwarming
Asbestmateriaal	Brandwerende afsluiting (prefab geheel) - Luik
Bindmiddel van asbestmateriaal	Cement
Gebondenheid op basis van bindmiddel	Hecht
Hoeveelheid (gewicht - aantal)	• 1,00 kg - 1 stuk
Totaal gewicht	1,00 kg
Eenvoudig bereikbaar	Ja

Verwijderen

- Scherm in afwachting van verwijdering het asbestmateriaal af van luchtstromingen en verstoring: bijvoorbeeld door het te verpakken, te fixeren, af te dekken, signalisatie - afbakening aan te brengen, ...
- Verwijder dit asbestmateriaal zo snel mogelijk. Volg de toestand goed op.

- Eenvoudige handelingen: mag via doe-het-zelf of door werknemer(s) met opleidingsattest eenvoudige handelingen
Inspectieluikjes zijn een hechtgebonden toepassing. Deze dienen voorzichtig te worden verwijderd, zonder het inspectieluik te breken of er in te slijpen.

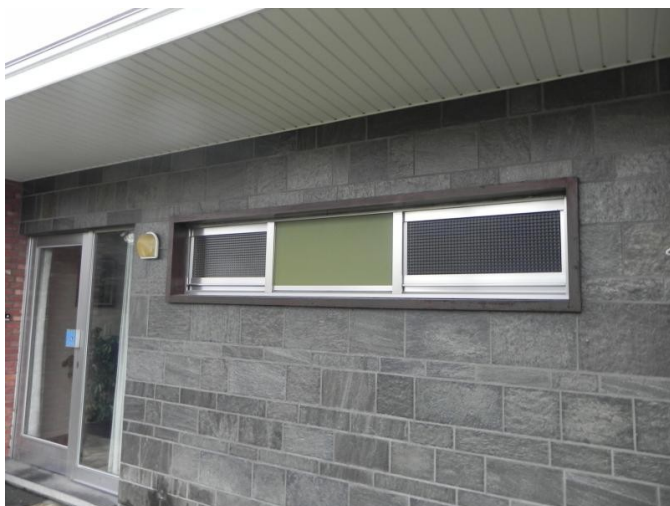
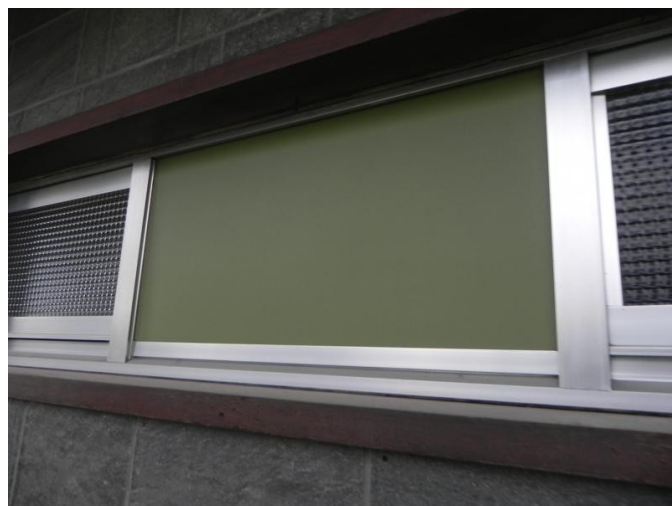
Eindbeoordeling materiaalrisico	Laag materiaalrisico en/of verlaagde kans op vezelvrijgave
---------------------------------	------------------------------------------------------------

Gebondenheid	Categorie 1: hechtgebonden in oorsprong
Asbestsoort (vezeltype)	Crocidoliet aanwezig
Asbestconcentratie	Laag (< 50%)
Afschermingsgraad van het gehele materiaal	Geheel of deels vrij aan de buitenlucht
Toestand van het materiaal	Licht beschadigd, licht verweerd. Intact materiaal type Pical – asbestboard of categorie III 'gebondenheid'

Beschrijving	Glasalplaten in schrijnwerk
Omgeving	Buiten
Primaire drager	Wandopening verticaal (raam, deur, ...)
Asbestmateriaal	Plaat, paneel, tablet - Geëmailleerd, type Glasal
Bindmiddel van asbestmateriaal	Cement
Gebondenheid op basis van bindmiddel	Hecht
Hoeveelheid (oppervlakte - dikte - aantal)	• 1,00 m ² - 0,32 cm - 1 stuk
Totaal volume	0,003 m ³
Eenvoudig bereikbaar	Ja
Bevestigingswijze	• Geklemd
Identificatiemethode	Vaststelling zonder monsternamen

Zorgvuldig beheren

- Zorg voor een veilig beheer. Vermijd het beschadigen van het asbestmateriaal. Controleer de toestand jaarlijks op wijzigingen.

- Eenvoudige handelingen: mag via doe-het-zelf of door werknemer(s) met opleidingsattest eenvoudige handelingen
Glasalplaten zijn een hechtgebonden toepassing, deze dienen voorzichtig te worden verwijderd zonder te breken/slijpen om vezelvrijgave te vermijden.

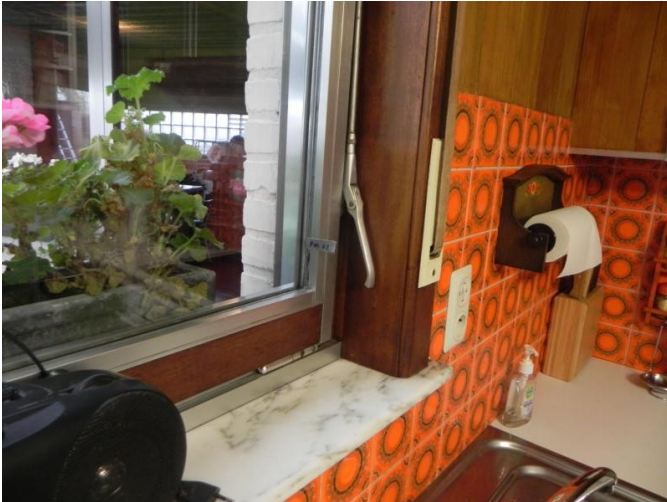
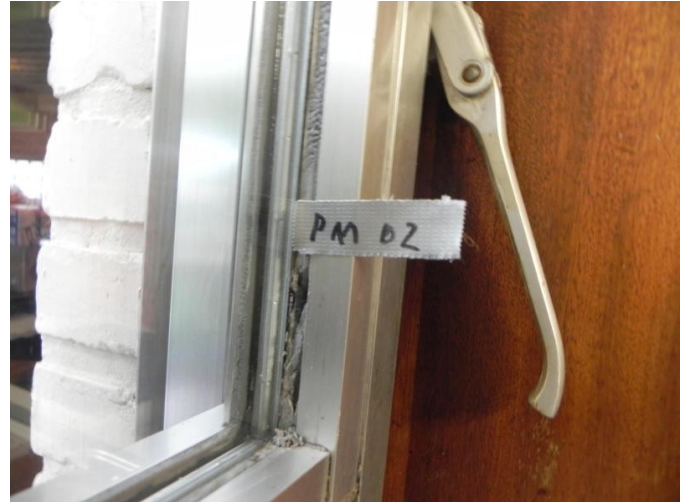
Fiche 7: Mastiek ramen en deuren (tussen glas en aluminium)

Eindbeoordeling materiaalrisico	Zeer laag materiaalrisico en/of zeer lage kans op vezelvrijgave
---------------------------------	-----------------------------------------------------------------

Gebondenheid	Categorie 1: hechtgebonden in oorsprong
Asbestsoort (vezeltype)	Alleen chrysotiel
Asbestconcentratie	Laag (< 50%)
Afschermingsgraad van het gehele materiaal	Enkel randen niet afgeschermd maar geen contact met binnenluchtstromen
Toestand van het materiaal	Licht beschadigd, licht verweerd. Intact materiaal type Pical – asbestboard of categorie III 'gebondenheid'

#	Type	Referentie	Resultaat
7.1	Puntmonster	PM02	Chrysotiel

Beschrijving	Mastiek ramen en deuren (tussen glas en aluminium)
Omgeving	Grenst aan binnen- en buitenlucht
Primaire drager	Wandopening verticaal (raam, deur, ...)
Asbestmateriaal	In-situ afwerkingslagen - Pasta, stopverf, voegsel, stopsel, vulsel, mastiek, katten, ...
Bindmiddel van asbestmateriaal	Kitten, mastiek, pasta
Gebondenheid op basis van bindmiddel	Hecht

Zorgvuldig beheren

- Zorg voor een veilig beheer. Vermijd het beschadigen van het asbestmateriaal. Controleer de toestand jaarlijks op wijzigingen.

- Eenvoudige handelingen: mag via doe-het-zelf of door werknemer(s) met opleidingsattest eenvoudige handelingen
Mastiek is een hechtgebonden toepassing. Deze dient voorzichtig te worden verwijderd ofwel door middel van bvb spatel, ofwel in zijn geheel met schrijnwerk. Zorg ervoor dat er geen resten achterblijven.

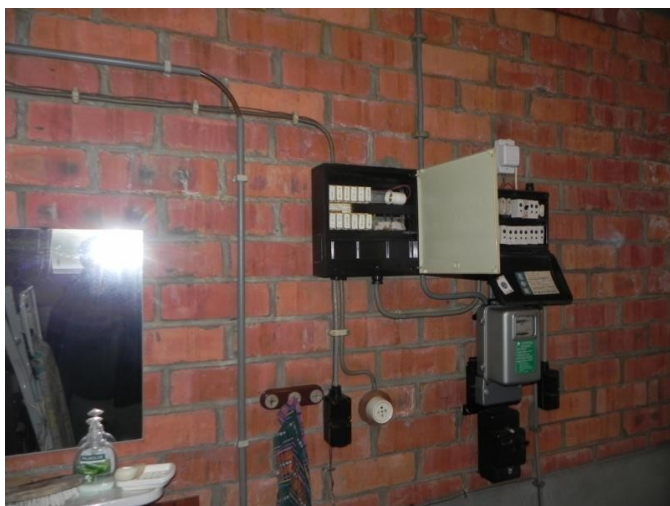
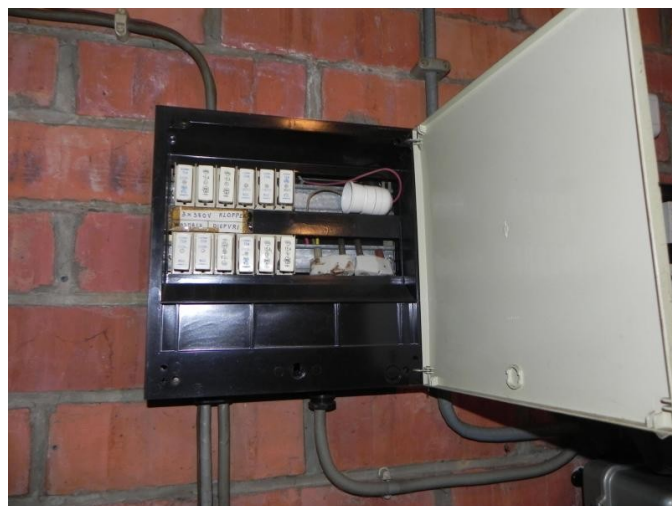
Eindbeoordeling materiaalisico	Laag materiaalisico en/of verlaagde kans op vezelvrijgave
--------------------------------	-----------------------------------------------------------

Gebondenheid	Categorie 1: hechtgebonden in oorsprong
Asbestsoort (vezeltype)	Crocidoliet aanwezig
Asbestconcentratie	Laag (< 50%)
Afschermingsgraad van het gehele materiaal	Geheel of deels (ook) vrij aan de binnenlucht
Toestand van het materiaal	Onbeschadigd, niet verweerd

Beschrijving	Bakeliet (aftakdozen, schakelaars,...)
Omgeving	Grenst aan binnen- en buitenlucht
Primaire drager	Communicatie en elektrische infrastructuur en uitrusting
Asbestmateriaal	bakeliet schakelmaterieel
Bindmiddel van asbestmateriaal	Kunststof of -hars
Gebondenheid op basis van bindmiddel	Hecht
Hoeveelheid (gewicht - aantal)	<ul style="list-style-type: none"> 4,00 kg - 1 stuk
Totaal gewicht	4,00 kg
Eenvoudig bereikbaar	Ja
Bevestigingswijze	<ul style="list-style-type: none"> Geschroefd

Identificatiemethode	Vaststelling zonder monstername
Destructieve handeling voor identificatie	Nee
Opmerking	Het betreft al het oud elektrisch (schakel)materieel van bakeliet (bvb; schakelaars/klemmendozen/stopcontacten/lamphouders...) Het betreft een ruwe schatting van de hoeveelheid.

Zorgvuldig beheren

- Zorg voor een veilig beheer. Vermijd het beschadigen van het asbestmateriaal. Controleer de toestand jaarlijks op wijzigingen.

- Eenvoudige handelingen: mag via doe-het-zelf of door werknemer(s) met opleidingsattest eenvoudige handelingen
Elektrisch materiaal uit bakeliet zijn hechtgebonden toepassingen. Deze dienen voorzichtig te worden verwijderd zonder te breken.

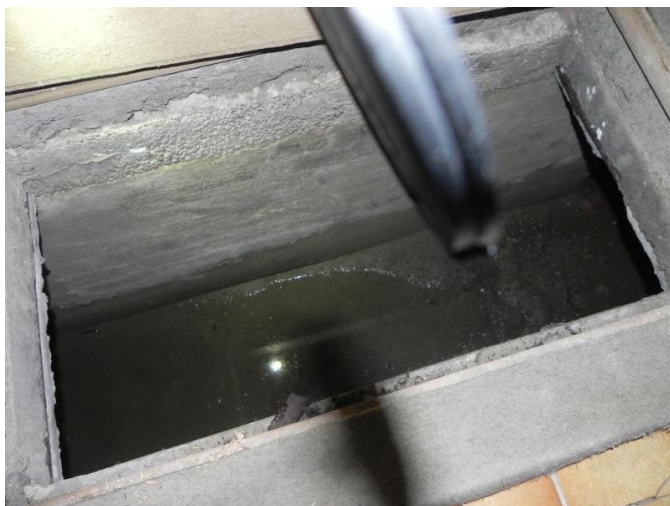
Permanente beperking

Reden: Er is geen volledige risicobeoordeling mogelijk

Uitleg van de asbestdeskundige: De hoogte van de kruipkelder is minder dan de minimale hoogte van 1,5m van de te inspecteren ruimtes.

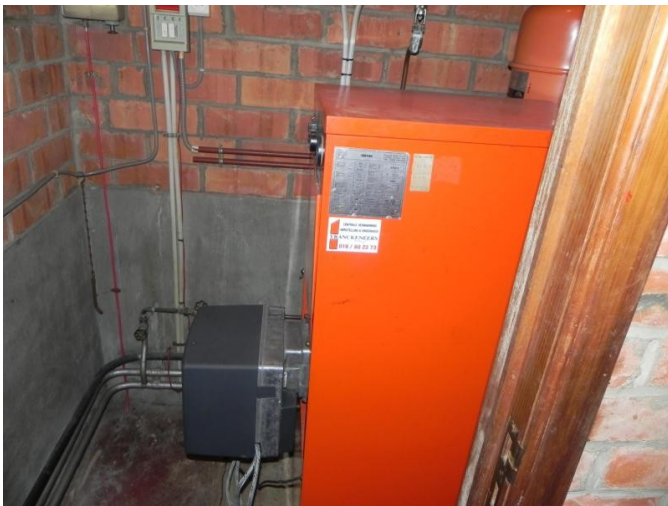
In de verwarmingsketel kunnen asbesthoudende toepassingen gebruikt zijn.

Identificatiemethode	Vaststelling & expertise (niet-asbestverdacht)
Primaire drager	Ruimteverwarming
(Asbest)materiaal	Pakking, dichting
Bindmiddel	Karton - papier - viltachtig
Gebondenheid bindmiddel	Niet-hechtgebonden

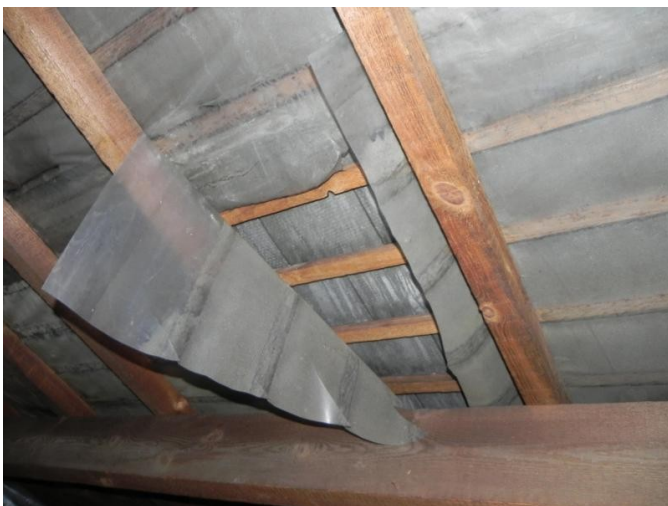
Het onderdak bestaat uit een plasticen folie die hier en daar beschadigd is.

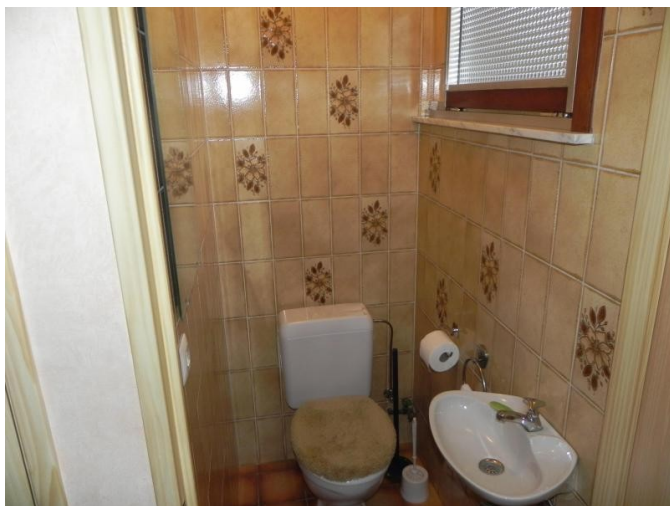
De gebruikte tegellijm van faiencetegels kan asbest bevatten, het betreft een niet-destructief onderzoek, daardoor kon deze niet visueel vastgesteld, beoordeeld en bemonsterd worden.

Identificatiemethode	Redelijk vermoeden
Primaire drager	Binnenwand
(Asbest)materiaal	In-situ afwerkingslagen - Lijm laag

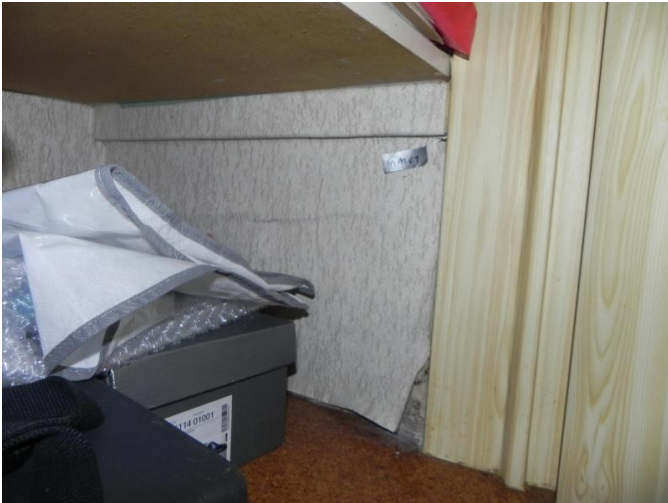
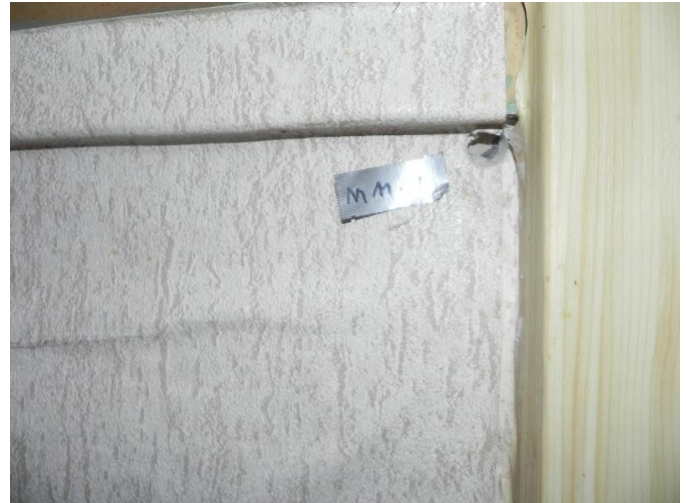
Geen asbest

#	Type	Referentie	Resultaat
13.1	Mengmonster	MM01	Geen asbest

Beschrijving	Pleisterwerk aan muren
Omgeving	Binnen
Primaire drager	Binnenwand

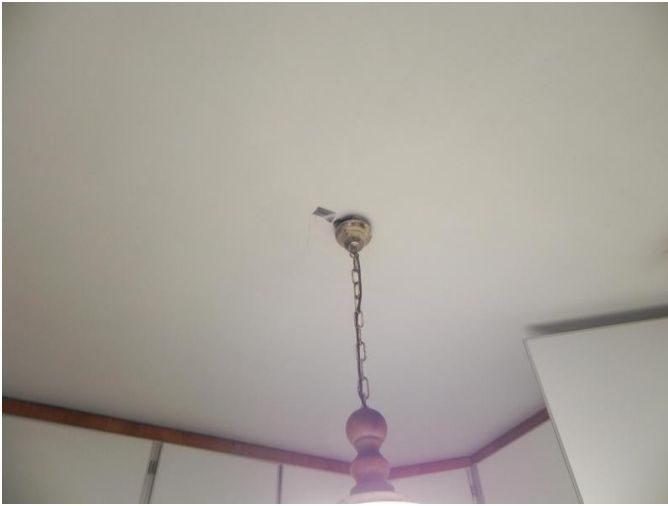
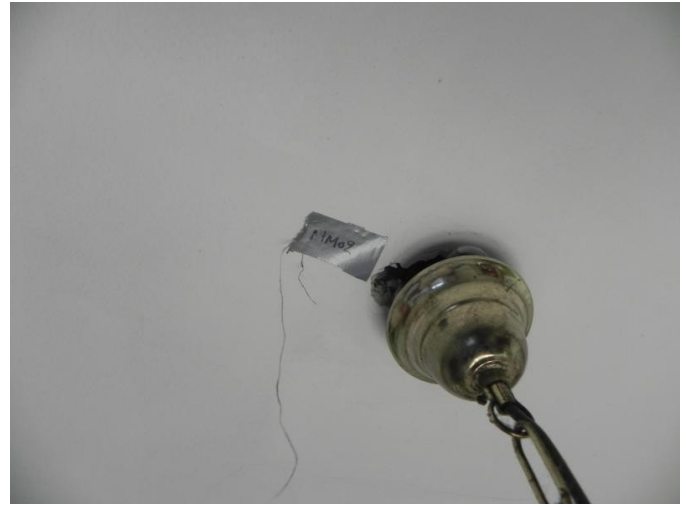
Fiche 14: Pleisterwerk aan plafond

Geen asbest

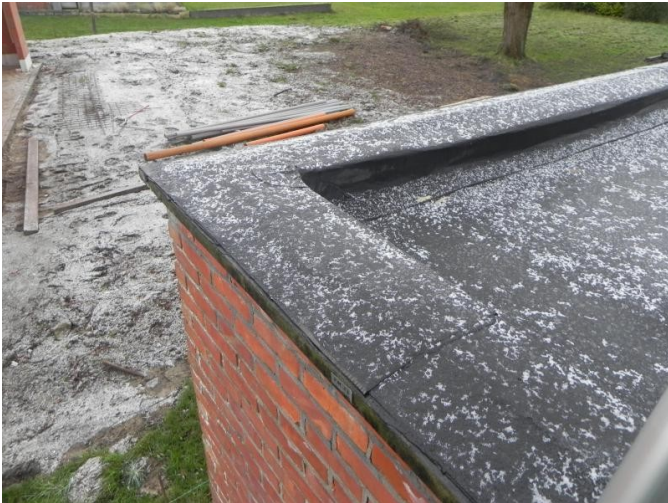
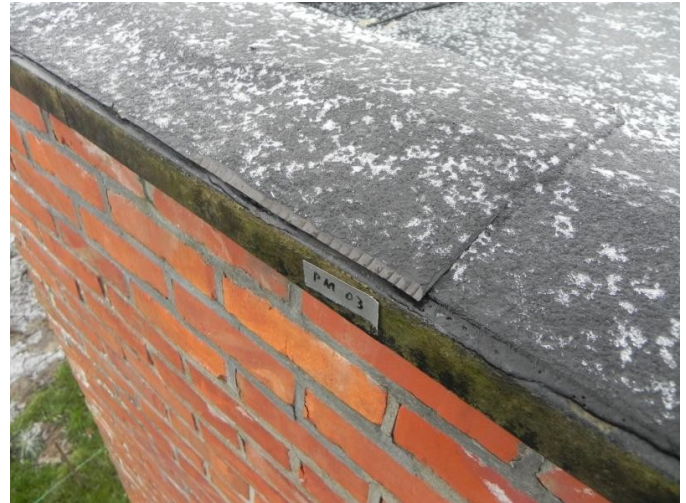
Fiche 15: Roofing op dak

Geen asbest
