# Asbestinventarisatetest

Vaartstraat 54, 2235 Hulshout

Attestnummer : 20240323-000055.000

Uitgegeven op : 23.03.2024

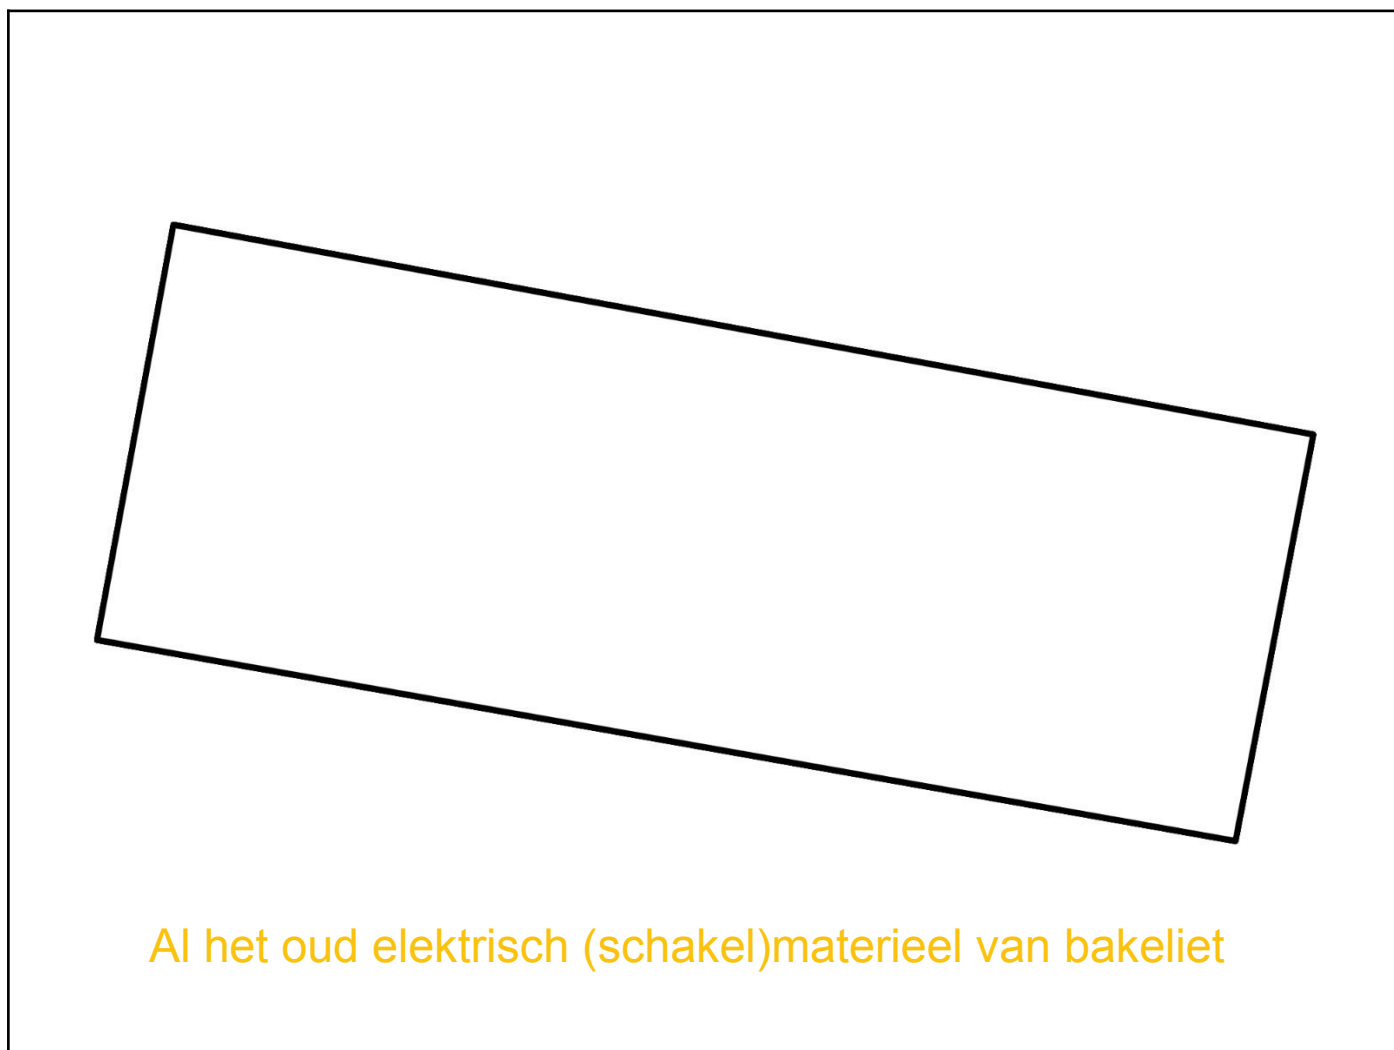
## Plan 1.5: Overzichtsplan

Beschrijving	Type	Actie
2. Bakeliet (oud elektrisch materieel)	Asbestmateriaal	Zorgvuldig beheren

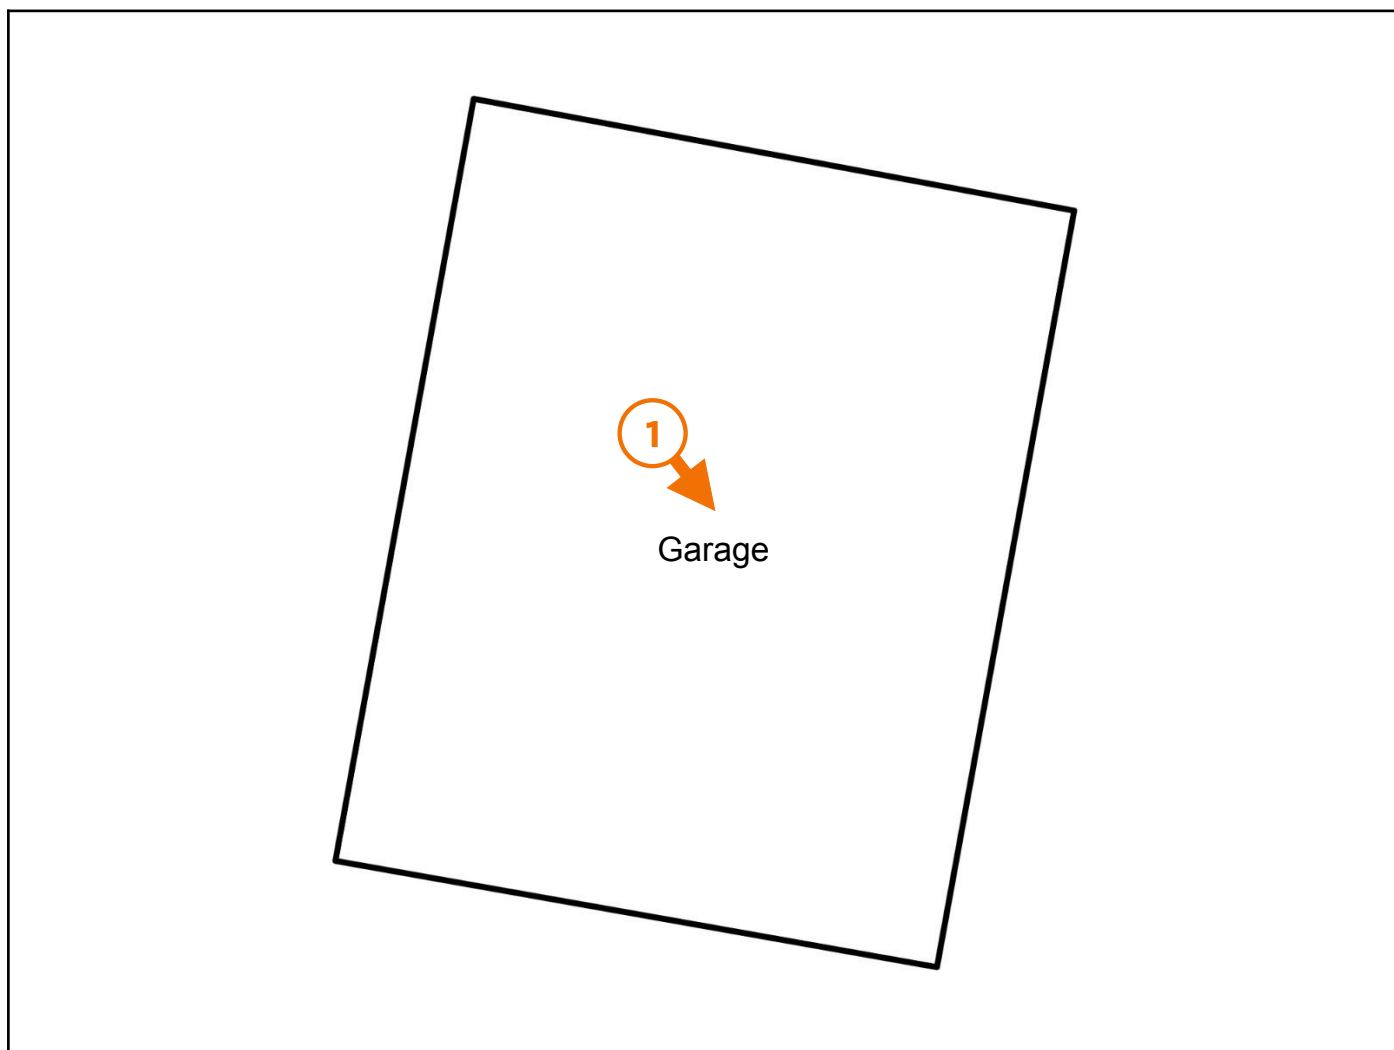
## Plan 2.1: Garage plan

Beschrijving	Type	Actie
1. Cementbuis verloren bekisting garage	Asbestmateriaal	<a href="#">Verwijderen</a>

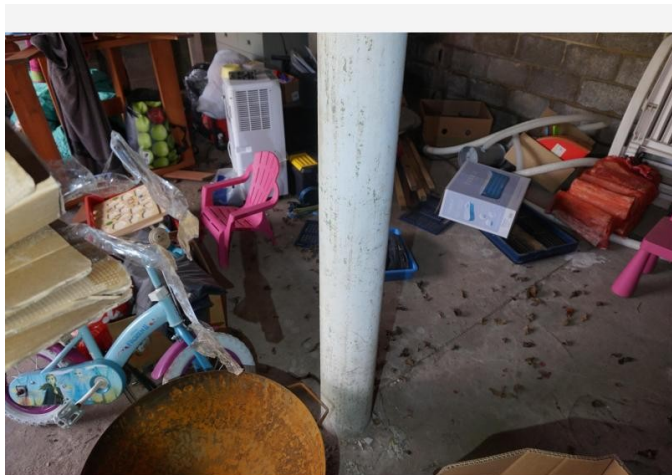
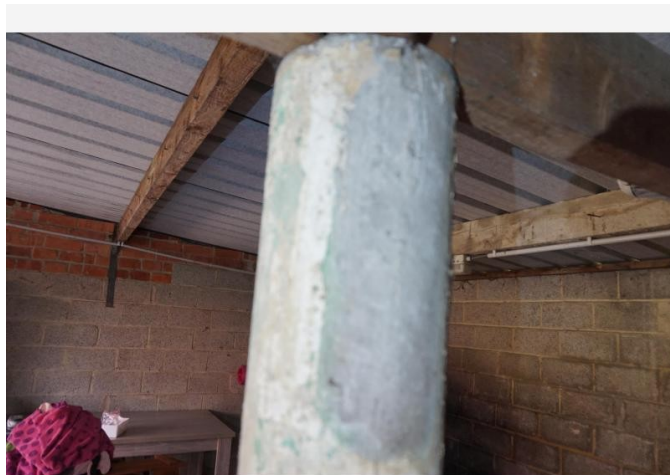
Eindbeoordeling materiaalrisico	Verhoogd materiaalrisico en/of verhoogde kans op vezelvrijgave
---------------------------------	--

Gebondenheid	Categorie 1: hechtgebonden in oorsprong
Asbestsoort (vezeltype)	Crocidoliet aanwezig
Asbestconcentratie	Laag (< 50%)
Afschermingsgraad van het gehele materiaal	Geheel of deels (ook) vrij aan de binnenlucht
Toestand van het materiaal	Licht beschadigd, licht verweerd. Intact materiaal type Pical – asbestboard of categorie III 'gebondenheid'

Beschrijving	Cementbuis verloren bekisting garage
Omgeving	Binnen
Primaire drager	Fundering-draagstructuur (horizontaal, verticaal)
Asbestmateriaal	Verloren bekisting - Buis, koker
Bindmiddel van asbestmateriaal	Cement
Gebondenheid op basis van bindmiddel	Hecht
Hoeveelheid (lengte - omtrek - dikte - aantal)	<ul style="list-style-type: none"><li>• 1,90 m - 55,00 cm - 1,00 cm - 1 stuk</li></ul>
Totaal volume	0,01 m <sup>3</sup>
Eenvoudig bereikbaar	Ja
Bevestigingswijze	<ul style="list-style-type: none"><li>• Geklemd</li></ul>

- Verwijder dit asbestmateriaal zo snel mogelijk. Volg de toestand goed op.

- Eenvoudige handelingen: mag via doe-het-zelf of door werknemer(s) met opleidingsattest eenvoudige handelingen  
De asbestcementen buis is een hechtgebonden toepassing. Deze dient voorzichtig te worden verwijderd, zonder de buis te breken of er in te slijpen. Indien niet verwijderd kan worden zonder breken laten verwijderen door een werknemer met een opleidingsattest.

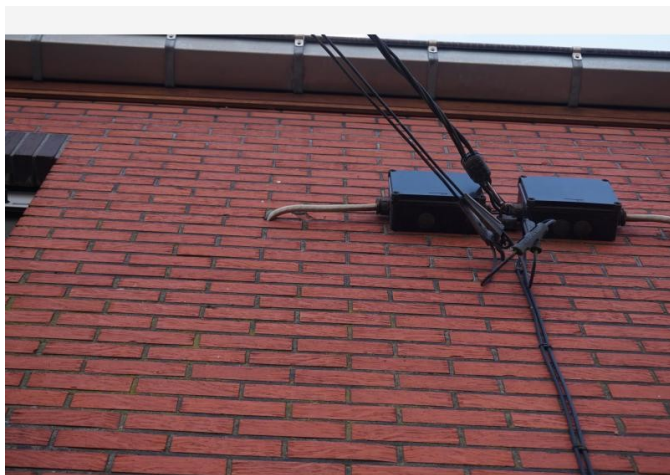
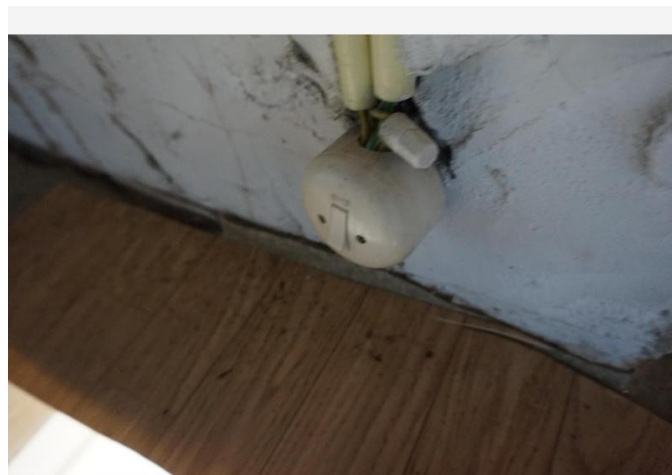
Eindbeoordeling materiaalisico	Laag materiaalisico en/of verlaagde kans op vezelvrijgave
--------------------------------	---

Gebondenheid	Categorie 1: hechtgebonden in oorsprong
Asbestsoort (vezeltype)	Crocidoliet aanwezig
Asbestconcentratie	Laag (< 50%)
Afschermingsgraad van het gehele materiaal	Geheel of deels (ook) vrij aan de binnenlucht
Toestand van het materiaal	Onbeschadigd, niet verweerd

Beschrijving	Bakeliet (oud elektrisch materieel)
Omgeving	Grenst aan binnen- en buitenlucht
Primaire drager	Communicatie en elektrische infrastructuur en uitrusting
Asbestmateriaal	Bakeliet
Bindmiddel van asbestmateriaal	Kunststof of -hars
Gebondenheid op basis van bindmiddel	Hecht
Hoeveelheid (gewicht - aantal)	<ul style="list-style-type: none"><li>• 2,00 kg - 1 stuk</li></ul>
Totaal gewicht	2,00 kg
Eenvoudig bereikbaar	Ja
Bevestigingswijze	<ul style="list-style-type: none"><li>• Geschroefd</li></ul>
Identificatiemethode	Vaststelling zonder monsternamen

<b>Destructieve handeling voor identificatie</b>	Nee
<b>Opmerking</b>	Het betreft al het oud elektrisch (schakel)materieel van bakeliet (bvb; schakelaars/klemmendozen/stopcontacten/lamphouders...) Het betreft een ruwe schatting van de hoeveelheid.

- Zorg voor een veilig beheer. Vermijd het beschadigen van het asbestmateriaal. Controleer de toestand jaarlijks op wijzigingen.

- Eenvoudige handelingen: mag via doe-het-zelf of door werknemer(s) met opleidingsattest eenvoudige handelingen  
Elektrisch materiaal uit bakeliet zijn hechtgebonden toepassingen. Deze dienen voorzichtig te worden verwijderd zonder te breken.

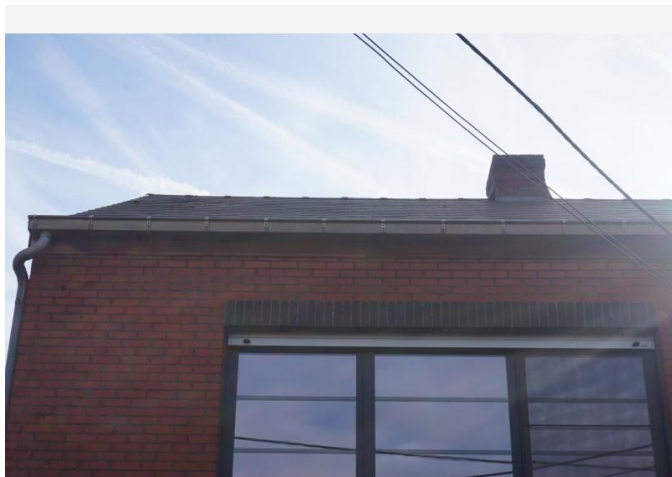
Het leien dak van de woning is vernieuwd na 2001 en is dus asbestvrij.

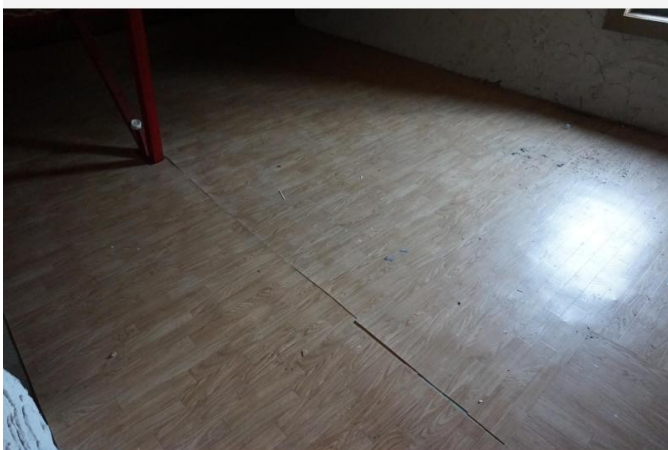
De vinylzeilen op de zolder zijn niet asbestverdacht.

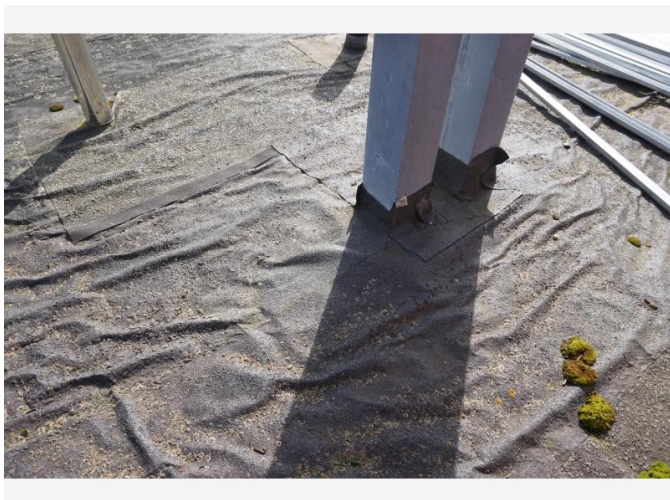
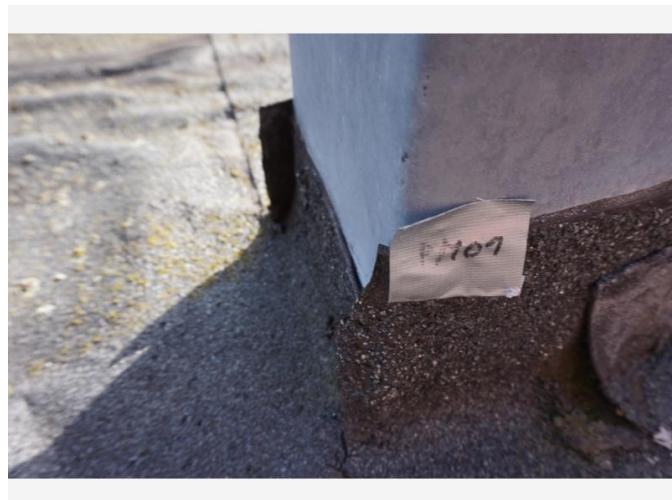
## Fiche 6: Roofing plat dak achteraan

Geen asbest

#	Type	Referentie	Resultaat
6.1	Puntmonster	PM01	Geen asbest

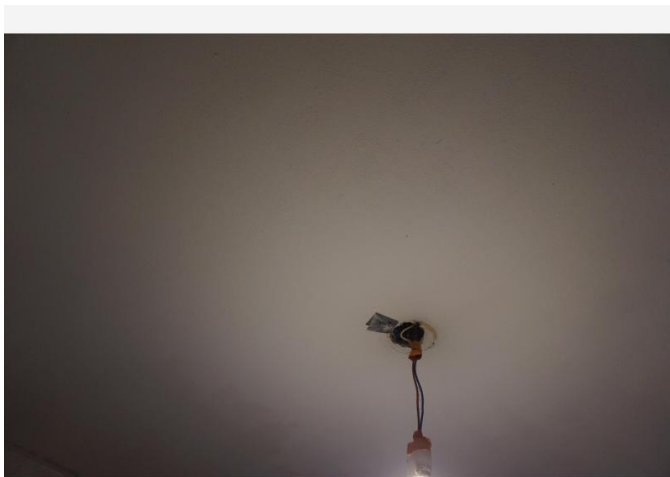
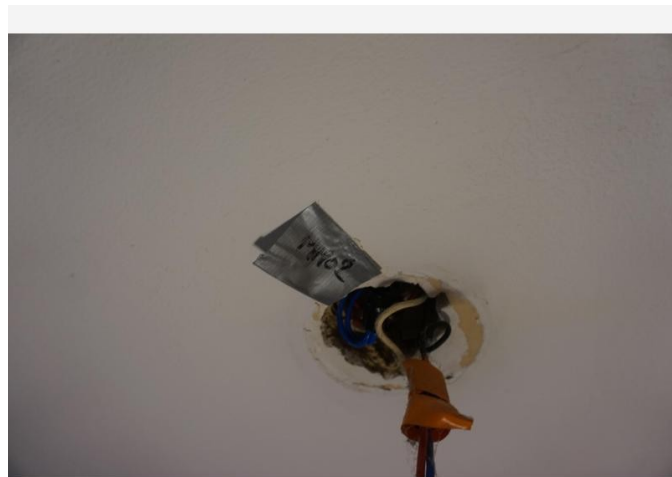
Geen asbest

#	Type	Referentie	Resultaat
7.1	Mengmonster	MM02	Geen asbest

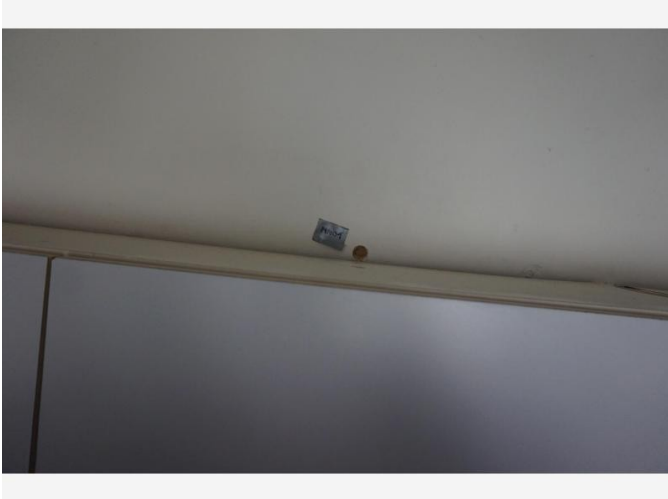
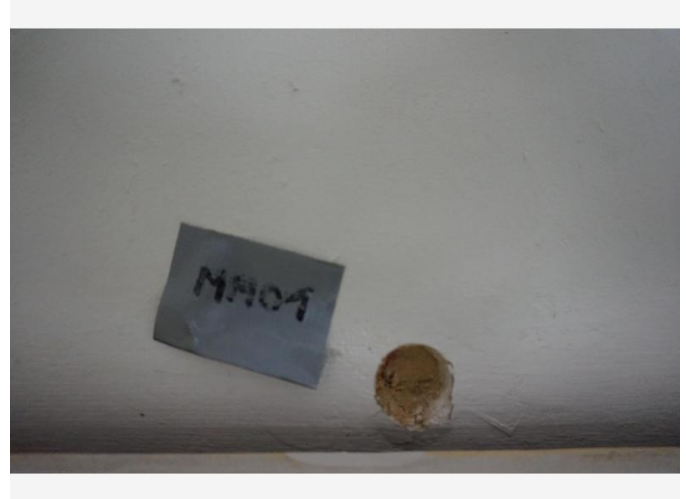
Geen asbest

#	Type	Referentie	Resultaat
8.1	Mengmonster	MM01	Geen asbest
