Asbestinventarisatetest

Posthoornstraat 25, 2500 Lier

Attestnummer : 20230718-000302.000

Uitgegeven op : 18.07.2023

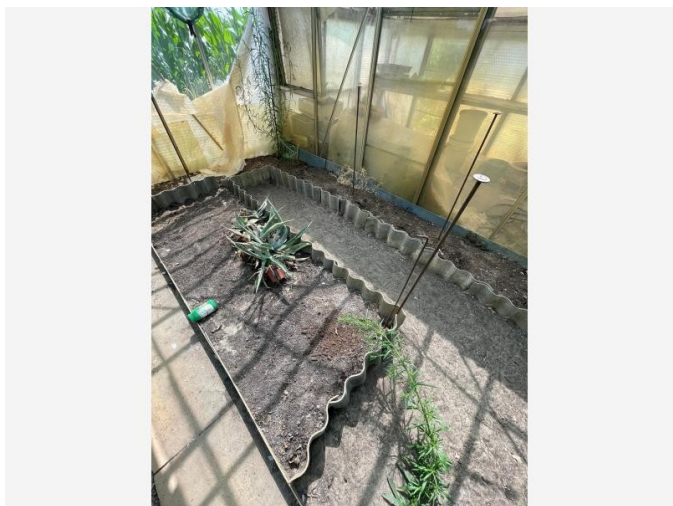
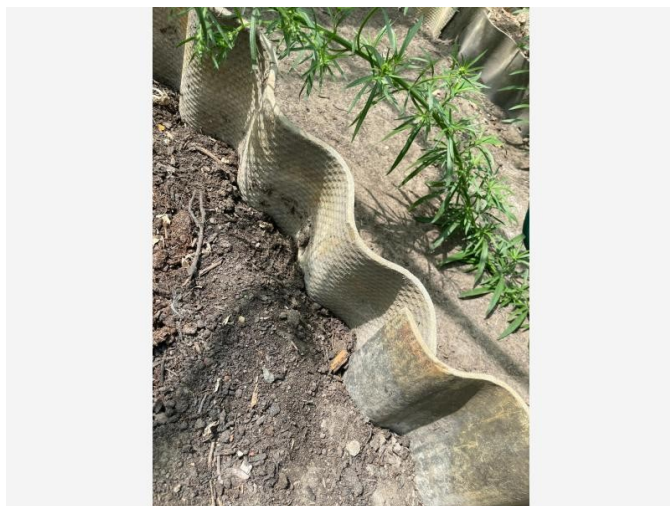
Dringend verwijderen

Beschrijving	Asbest cement golfplaten
Type afvalstof	Betreft resten (contaminatie) van verwerking of beschadiging
Type resten (contaminatie)	<ul style="list-style-type: none"> Stukken, fragmenten (los, opliggend)
Besmette materialen	<ul style="list-style-type: none"> Organisch materiaal (mos, mest, vegetatie, ...) Bodem
Bron van de resten	De golfplaten
Omgeving	Buiten
Primaire drager	Schuin dak
Gebondenheid resten	Niet hecht
Hoeveelheid (gewicht - aantal)	<ul style="list-style-type: none"> 20,00 kg - 1 stuk
Totaal gewicht	20,00 kg
Eenvoudig bereikbaar	Ja
Identificatiemethode	Vaststelling zonder monsternamen
Opmerking	gewicht is een inschatting geen exacte meting

- Scherm in afwachting van verwijdering het asbestafval af van luchtstromingen en verstoring: bijvoorbeeld door het te verpakken, te fixeren, af te dekken, signalisatie - afbakening aan te brengen,
- Verwijder het asbestafval.

- Eenvoudige handelingen: mag via doe-het-zelf of door werknemer(s) met opleidingsattest eenvoudige handelingen
Dubbel verpakt afvoeren als asbestafval
niet breken of beschadigen
- Eenvoudige handelingen: enkel door erkend asbestverwijderaar verwijderen volgens vakspecialisatie

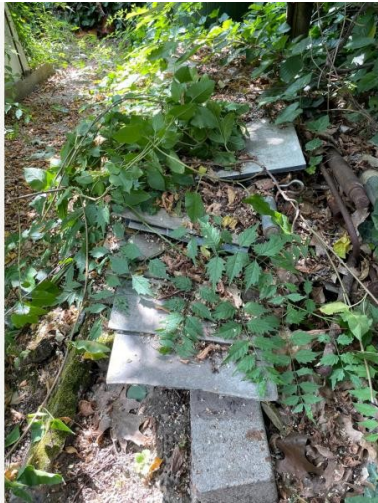
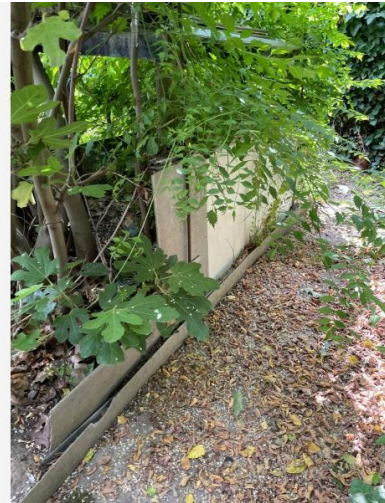
Dringend verwijderen

Beschrijving	Asbest platen
Type afvalstof	Betreft resten (contaminatie) van verwerking of beschadiging
Type resten (contaminatie)	<ul style="list-style-type: none">• Stukken, fragmenten (los, opliggend)
Besmette materialen	<ul style="list-style-type: none">• Bodem
Bron van de resten	Stukken menuserit plaat
Omgeving	Buiten
Primaire drager	Schuin dak
Gebondenheid resten	Niet hecht
Hoeveelheid (gewicht - aantal)	<ul style="list-style-type: none">• 50,00 kg - 1 stuk
Totaal gewicht	50,00 kg
Eenvoudig bereikbaar	Ja
Identificatiemethode	Vaststelling zonder monsternamen
Opmerking	Hoeveelheid is een inschatting geen exacte meting

- Verwijder het asbestafval.

- Eenvoudige handelingen: mag via doe-het-zelf of door werknemer(s) met opleidingsattest eenvoudige handelingen
Dubbelverpakt afvoeren
Niet breken en/of beschadigen
- Eenvoudige handelingen: enkel door erkend asbestverwijderaar
Verwijderen volgens vakspecialisatie

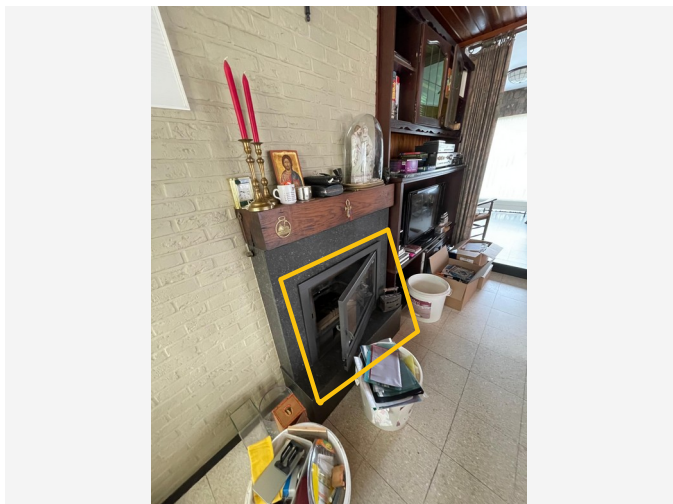
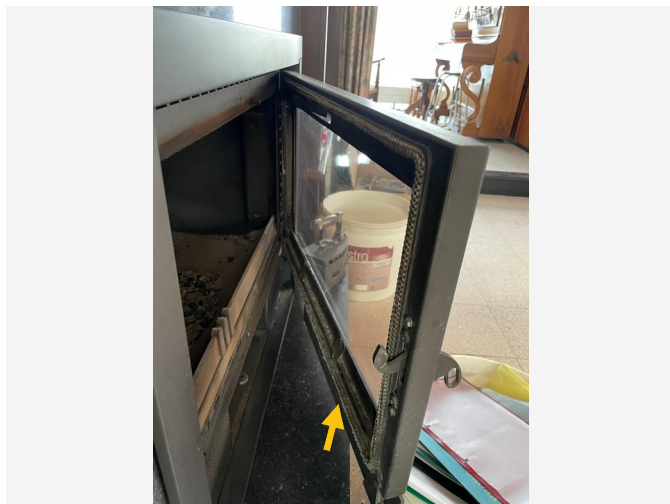
Het asbestmateriaal valt onder de mijlpaal van 2034.

Eindbeoordeling materiaalrisico	Laag materiaalrisico en/of verlaagde kans op vezelvrijgave
---------------------------------	--

Gebondenheid	Categorie 3: niet-hechtgebonden met weinig of geen matrix
Asbestsoort (vezeltype)	Alleen chrysotiel
Asbestconcentratie	Hoog ($\geq 50\%$)
Afschermingsgraad van het gehele materiaal	Niet stootvaste afscherming
Toestand van het materiaal	Licht beschadigd, licht verweerd. Intact materiaal type Pical – asbestboard of categorie III 'gebondenheid'

Beschrijving	Asbestkoord kachel living
Omgeving	Binnen
Primaire drager	HVAC infrastructuur en uitrusting
Asbestmateriaal	Koord, lint, band, strip
Bindmiddel van asbestmateriaal	Weinig of geen bindmiddel (textiel, bevolking, ...)
Gebondenheid op basis van bindmiddel	Niet-hechtgebonden
Hoeveelheid (lengte - omtrek - aantal)	• 1,00 m - 0,50 cm - 1 stuk
Totale oppervlakte	0,005 m ²

- Zorg voor een veilig beheer. Vermijd het beschadigen van het asbestmateriaal. Controleer de toestand jaarlijks op wijzigingen.
- Zorg voor een veilig beheer en verwijder dit asbestmateriaal wanneer het bij werken eenvoudig bereikbaar wordt. Controleer de toestand jaarlijks op wijzigingen.

- Eenvoudige handelingen: mag via doe-het-zelf of door werknemer(s) met opleidingsattest eenvoudige handelingen
Eenvoudig bereikbaar
Kan veilig verwijderd worden indien de juiste PBM's worden gebruikt
Werk steeds veilig en laat je informeren hoe je dit veilig kan verwijderen
- Eenvoudige handelingen: enkel door erkend asbestverwijderaar
Verwijdering volgens vakspecialisatie.

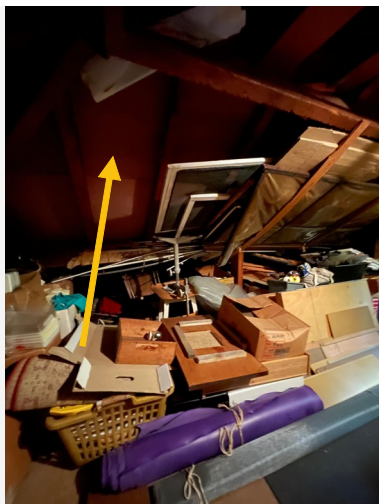
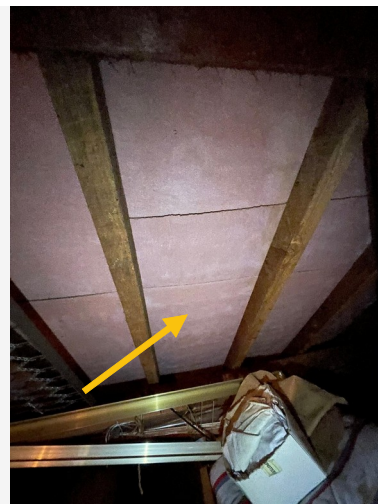
Het asbestmateriaal valt onder de mijlpaal van 2040.

Eindbeoordeling materiaalrisico	Verhoogd materiaalrisico en/of verhoogde kans op vezelvrijgave
---------------------------------	--

Gebondenheid	Categorie 1: hechtgebonden in oorsprong
Asbestsoort (vezeltype)	Crocidoliet aanwezig
Asbestconcentratie	Laag (< 50%)
Afschermingsgraad van het gehele materiaal	Geheel of deels (ook) vrij aan de binnenlucht
Toestand van het materiaal	Licht beschadigd, licht verweerd. Intact materiaal type Pical – asbestboard of categorie III 'gebondenheid'

Beschrijving	Eternit platen onderdak
Omgeving	Binnen
Primaire drager	Schuin dak
Asbestmateriaal	Plaat, paneel, tablet - Type Menuiserite
Bindmiddel van asbestmateriaal	Cement
Gebondenheid op basis van bindmiddel	Hecht

- Zorg voor een veilig beheer. Vermijd het beschadigen van het asbestmateriaal. Controleer de toestand jaarlijks op wijzigingen.
- Zorg voor een veilig beheer en verwijder dit asbestmateriaal wanneer het bij werken eenvoudig bereikbaar wordt. Controleer de toestand jaarlijks op wijzigingen.

- Eenvoudige handelingen: mag via doe-het-zelf of door werknemer(s) met opleidingsattest eenvoudige handelingen
Dubbel verpakt afvoeren als asbestafval
Draag steeds de juiste PBM's
- Eenvoudige handelingen: enkel door erkend asbestverwijderaar

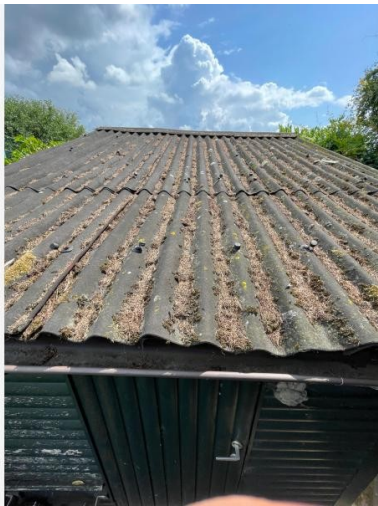
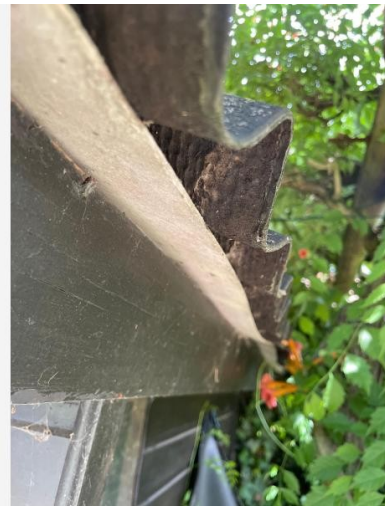
Het asbestmateriaal valt onder de mijlpaal van 2034.

Eindbeoordeling materiaalrisico	Laag materiaalrisico en/of verlaagde kans op vezelvrijgave
---------------------------------	--

Beschrijving	Golfplaten bijgebouw tuin
Omgeving	Buiten
Primaire drager	Schuin dak
Asbestmateriaal	Dak- en gevelbekleding - Golfplaat
Bindmiddel van asbestmateriaal	Cement
Gebondenheid op basis van bindmiddel	Hecht
Hoeveelheid (oppervlakte - aantal)	• 10,00 m ² - 1 stuk
Totale oppervlakte	10,00 m ²

- Zorg voor een veilig beheer. Vermijd het beschadigen van het asbestmateriaal. Controleer de toestand jaarlijks op wijzigingen.
- Zorg voor een veilig beheer en verwijder dit asbestmateriaal wanneer het bij werken eenvoudig bereikbaar wordt. Controleer de toestand jaarlijks op wijzigingen.

- Eenvoudige handelingen: mag via doe-het-zelf of door werknemer(s) met opleidingsattest eenvoudige handelingen
Dubbelverpakt verwijderen als asbestafval dit kan via uw gemeentelijke recyclage park. Informeer hiernaar.
- Eenvoudige handelingen: enkel door erkend asbestverwijderaar verwijderen volgens vakspecialisatie

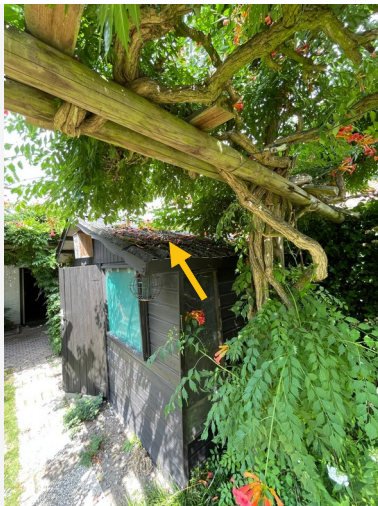
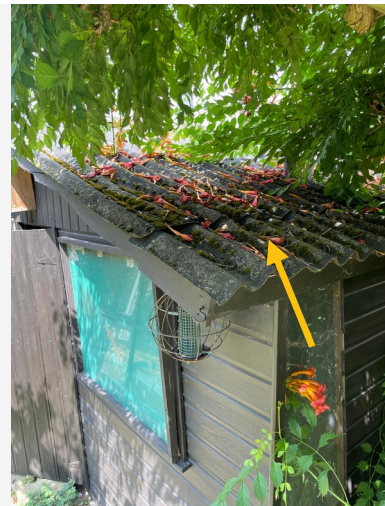
Het asbestmateriaal valt onder de mijlpaal van 2034.

Eindbeoordeling materiaalisico	Laag materiaalisico en/of verlaagde kans op vezelvrijgave
--------------------------------	---

Beschrijving	Werk kot tuin golfplaten dak
Omgeving	Buiten
Primaire drager	Schuin dak
Asbestmateriaal	Dak- en gevelbekleding - Golfplaat
Bindmiddel van asbestmateriaal	Cement
Gebondenheid op basis van bindmiddel	Hecht
Hoeveelheid (oppervlakte - aantal)	• 7,98 m ² - 1 stuk
Totale oppervlakte	7,98 m ²

- Zorg voor een veilig beheer. Vermijd het beschadigen van het asbestmateriaal. Controleer de toestand jaarlijks op wijzigingen.
- Zorg voor een veilig beheer en verwijder dit asbestmateriaal wanneer het bij werken eenvoudig bereikbaar wordt. Controleer de toestand jaarlijks op wijzigingen.

- Eenvoudige handelingen: mag via doe-het-zelf of door werknemer(s) met opleidingsattest eenvoudige handelingen
Dubbel verpakt afvoeren als asbestafval
- Eenvoudige handelingen: enkel door erkend asbestverwijderaar verwijderen volgens vakspecialisatie

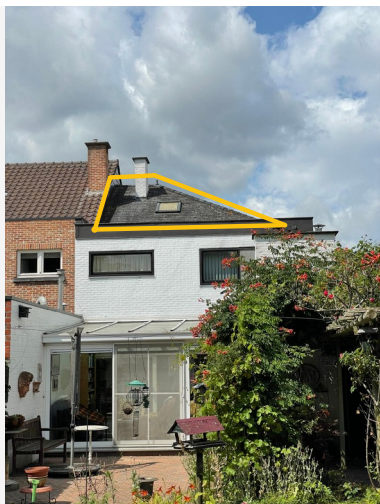
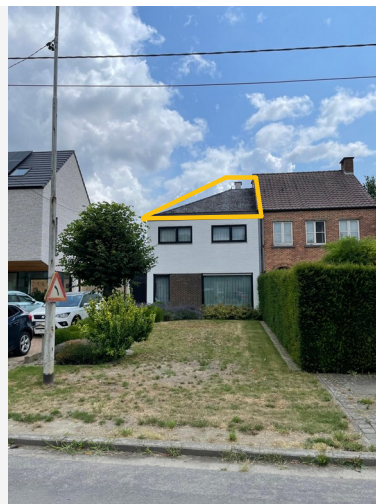
Het asbestmateriaal valt onder de mijlpaal van 2034.

Eindbeoordeling materiaalisico	Laag materiaalisico en/of verlaagde kans op vezelvrijgave
--------------------------------	---

Beschrijving	Asbestleien dak
Omgeving	Buiten
Primaire drager	Schuin dak
Asbestmateriaal	Dak- en gevelbekleding - Lei, shingle
Bindmiddel van asbestmateriaal	Cement
Gebondenheid op basis van bindmiddel	Hecht

- Zorg voor een veilig beheer. Vermijd het beschadigen van het asbestmateriaal. Controleer de toestand jaarlijks op wijzigingen.
- Zorg voor een veilig beheer en verwijder dit asbestmateriaal wanneer het bij werken eenvoudig bereikbaar wordt. Controleer de toestand jaarlijks op wijzigingen.

- Eenvoudige handelingen: mag via doe-het-zelf of door werknemer(s) met opleidingsattest eenvoudige handelingen
Werken op hoogte dus extra voorzichtig zijn hiervoor.
Werk steeds met minimum 2 personen.
Gebruik de juiste PBM's
Afvoeren als asbestafval dubbel verpakt
- Eenvoudige handelingen: enkel door erkend asbestverwijderaer

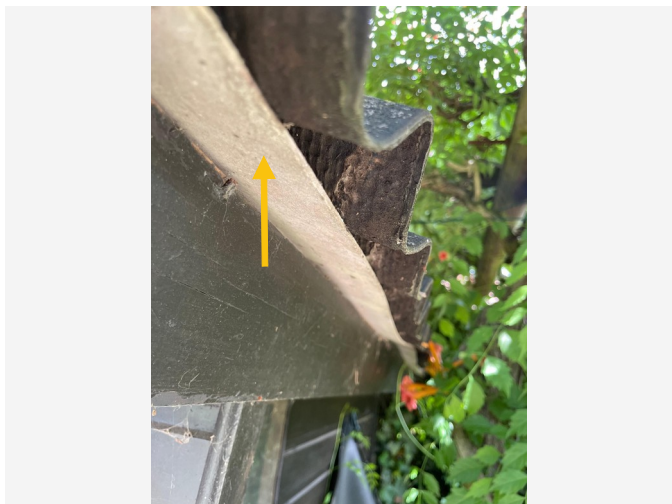
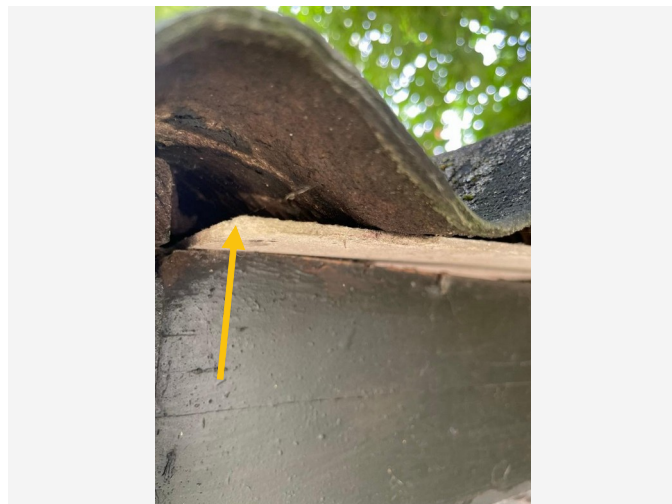
Het asbestmateriaal valt onder de mijlpaal van 2040.

Eindbeoordeling materiaalisico	Laag materiaalisico en/of verlaagde kans op vezelvrijgave
--------------------------------	---

Beschrijving	Onderdakplaten tuinhuis
Omgeving	Buiten
Primaire drager	Schuin dak
Asbestmateriaal	Plaat, paneel, tablet - Type Menuiserite
Bindmiddel van asbestmateriaal	Cement
Gebondenheid op basis van bindmiddel	Hecht

- Zorg voor een veilig beheer. Vermijd het beschadigen van het asbestmateriaal. Controleer de toestand jaarlijks op wijzigingen.
- Zorg voor een veilig beheer en verwijder dit asbestmateriaal wanneer het bij werken eenvoudig bereikbaar wordt. Controleer de toestand jaarlijks op wijzigingen.

- Eenvoudige handelingen: mag via doe-het-zelf of door werknemer(s) met opleidingsattest eenvoudige handelingen
Dubbel verpakt afvoeren als asbestafval
Platen niet breken of beschadigen
- Eenvoudige handelingen: enkel door erkend asbestverwijderaar

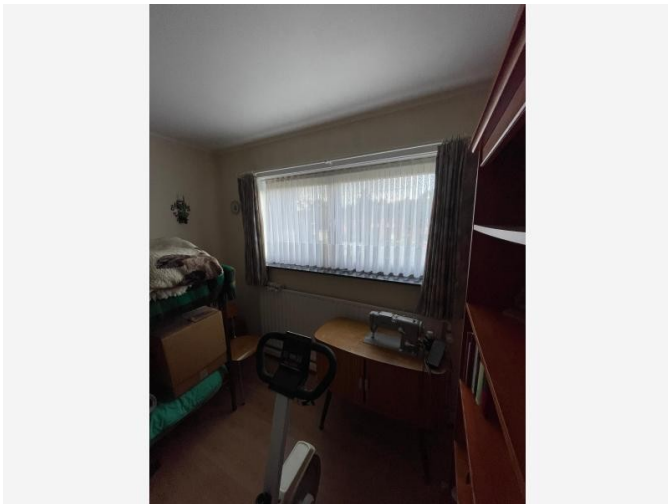
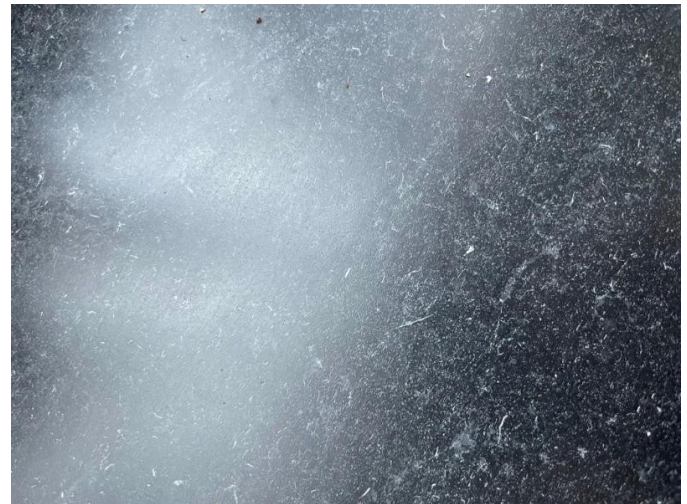
Het asbestmateriaal valt onder de mijlpaal van 2040.

Eindbeoordeling materiaalrisico	Zeer laag materiaalrisico en/of zeer lage kans op vezelvrijgave
---------------------------------	---

Beschrijving	Imitatie marmer
Omgeving	Binnen
Primaire drager	Binnenwand
Asbestmateriaal	Plaat, paneel, tablet - Type Massal
Bindmiddel van asbestmateriaal	Cement
Gebondenheid op basis van bindmiddel	Hecht

- Zorg voor een veilig beheer. Vermijd het beschadigen van het asbestmateriaal. Controleer de toestand jaarlijks op wijzigingen.
- Zorg voor een veilig beheer en verwijder dit asbestmateriaal wanneer het bij werken eenvoudig bereikbaar wordt. Controleer de toestand jaarlijks op wijzigingen.

- Eenvoudige handelingen: mag via doe-het-zelf of door werknemer(s) met opleidingsattest eenvoudige handelingen
De platen mogen tijdens verwijdering niet breken. Als er kans op breken is neem dan contact op met een erkend verwijderaar en laat het door een erkend verwijderaar afhandelen.
Als de platen in geheel verwijderd kunnen worden kan je deze voorzichtig dubbel verpakt afvoeren als asbest afval.
Gebruik de juiste PBM's en ga voorzichtig en volgens de juiste werkwijze te werk. Informeer je hierover voor je eraan begint.

- Eenvoudige handelingen: enkel door erkend asbestverwijderaar Verwijdering volgens vakspecialisatie.

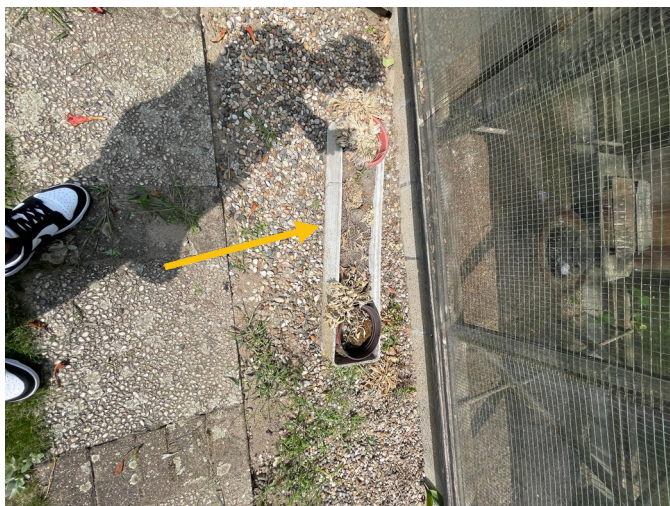
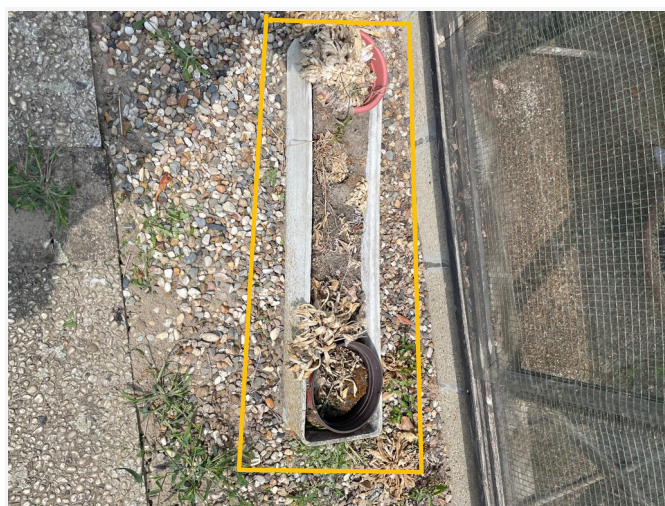
Beschrijving	Bloembak
Omgeving	Buiten
Primaire drager	Puin of gemengde grond en stenen (geen bodem)
Asbesttoepassing	Bak, reservoir, kuip, bloembak
Bindmiddel van asbesttoepassing	Cement
Gebondenheid op basis van bindmiddel	Hecht
Hoeveelheid (gewicht - aantal)	• 5,00 kg - 1 stuk
Totaal gewicht	5,00 kg
Identificatiemethode	Vaststelling zonder monsternamen
Destructieve handeling voor identificatie	Nee
Opmerking	Gewicht is een schatting geen exacte meting.

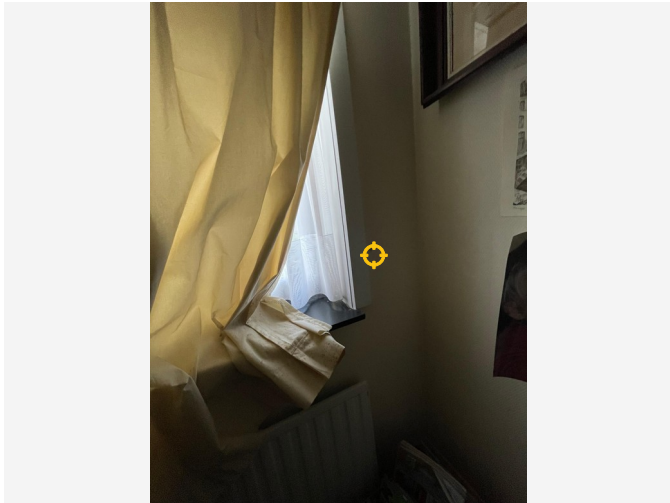
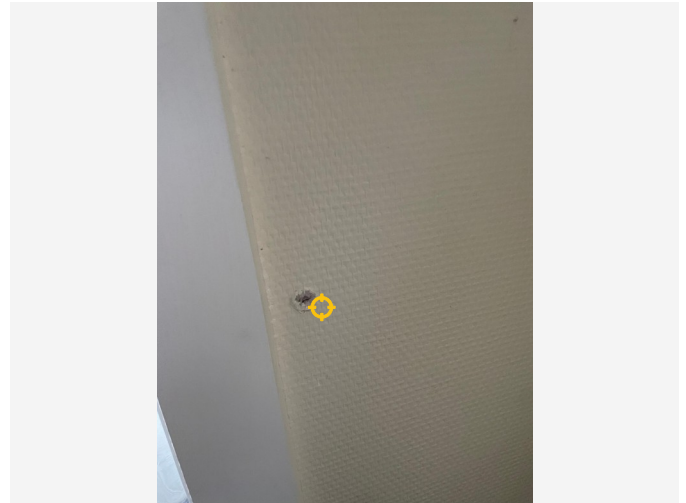
Beschrijving	Muurstaal pleister
Omgeving	Binnen
Primaire drager	Binnenwand

Bindmiddel van materiaal	Gips - kalk
Gebondenheid op basis van bindmiddel	Niet-hechtgebonden
Hoeveelheid (oppervlakte - dikte - aantal)	• 250,00 m ² - 1,00 cm - 1 stuk
Totaal volume	2,50 m ³
Identificatiemethode	Vaststelling met monstername
Destructieve handeling voor identificatie	Nee
Opmerking	Oppervlakte metingen zijn een inschatting geen exacte meting
