# Asbestinventarisatetest

Erfstraat 4, 2861 Sint-Katelijne-Waver

Attestnummer : 20240213-000257.000

Uitgegeven op : 13.02.2024

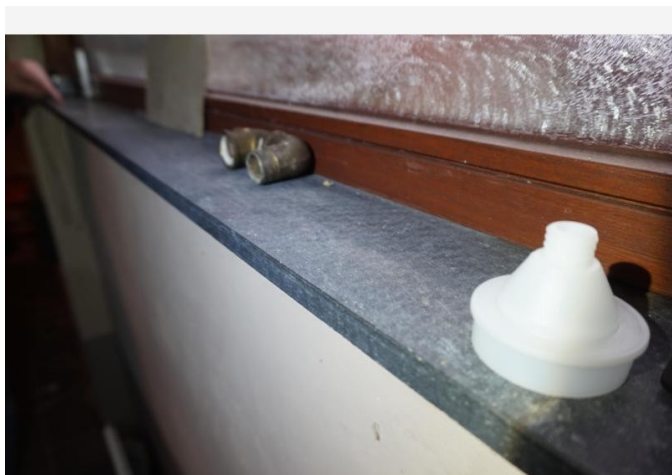
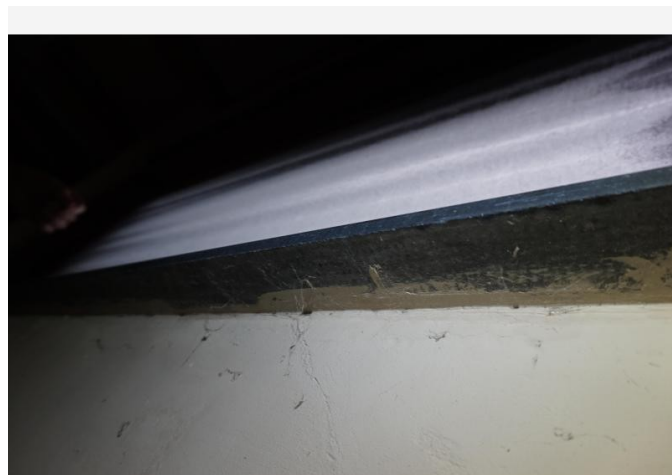
Het asbestmateriaal valt onder de mijlpaal van 2040.

Eindbeoordeling materiaalrisico	Laag materiaalrisico en/of verlaagde kans op vezelvrijgave
---------------------------------	--

Gebondenheid	Categorie 1: hechtgebonden in oorsprong
Asbestsoort (vezeltype)	Alleen chrysotiel
Asbestconcentratie	Laag (< 50%)
Afschermingsgraad van het gehele materiaal	Geheel of deels (ook) vrij aan de binnenlucht
Toestand van het materiaal	Licht beschadigd, licht verweerd. Intact materiaal type Pical – asbestboard of categorie III 'gebondenheid'

Beschrijving	Imitatie natuursteen vensterbank garage
Omgeving	Binnen
Primaire drager	Wandopening verticaal (raam, deur, ...)
Asbestmateriaal	Plaat, paneel, tablet - Type Massal
Bindmiddel van asbestmateriaal	Cement
Gebondenheid op basis van bindmiddel	Hecht
Hoeveelheid (oppervlakte - dikte - aantal)	• 0,28 m <sup>2</sup> - 1,50 cm - 1 stuk
Totaal volume	0,004 m <sup>3</sup>
Eenvoudig bereikbaar	Ja
Bevestigingswijze	<ul style="list-style-type: none"><li>• Geklemd</li><li>• Verlijmd, ingegoten, versmeerd</li></ul>

- Zorg voor een veilig beheer. Vermijd het beschadigen van het asbestmateriaal. Controleer de toestand jaarlijks op wijzigingen.

- Eenvoudige handelingen: mag via doe-het-zelf of door werknemer(s) met opleidingsattest eenvoudige handelingen  
Imitationatuurstenen vensterbanken/dorpels type massal zijn een hechtgebonden toepassing, deze dienen voorzichtig te worden verwijderd zonder te breken/slijpen om vezelvrijgave te vermijden.

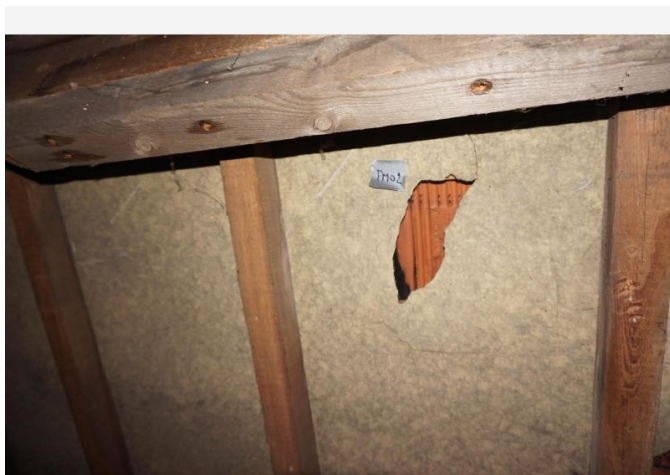
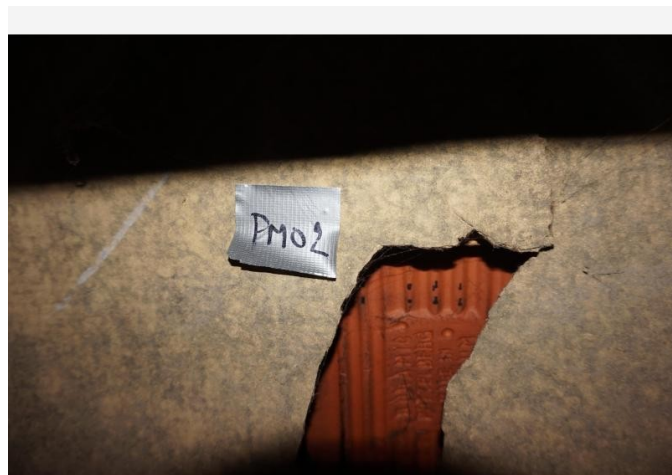
Het asbestmateriaal valt onder de mijlpaal van 2040.

Eindbeoordeling materiaalrisico	Laag materiaalrisico en/of verlaagde kans op vezelvrijgave
---------------------------------	--

Gebondenheid	Categorie 1: hechtgebonden in oorsprong
Asbestsoort (vezeltype)	Alleen chrysotiel
Asbestconcentratie	Laag (< 50%)
Afschermingsgraad van het gehele materiaal	Geheel of deels (ook) vrij aan de binnenlucht
Toestand van het materiaal	Licht beschadigd, licht verweerd. Intact materiaal type Pical – asbestboard of categorie III 'gebondenheid'

#	Type	Referentie	Resultaat
2.1	Puntmonster	PM02	Chrysotiel

Beschrijving	Menuiserieplaten onderdak woning
Omgeving	Binnen
Primaire drager	Schuin dak
Asbestmateriaal	Plaat, paneel, tablet - Type Menuiserie
Bindmiddel van asbestmateriaal	Cement
Gebondenheid op basis van bindmiddel	Hecht
Hoeveelheid (oppervlakte - dikte - aantal)	• 125,00 m <sup>2</sup> - 0,30 cm - 1 stuk

- Zorg voor een veilig beheer en verwijder dit asbestmateriaal wanneer het bij werken eenvoudig bereikbaar wordt. Controleer de toestand jaarlijks op wijzigingen.

- Eenvoudige handelingen: mag via doe-het-zelf of door werknemer(s) met opleidingsattest eenvoudige handelingen  
Menuiserieplaten zijn een hechtgebonden toepassing, deze dienen voorzichtig te worden verwijderd zonder te breken/slijpen om vezelvrijgave te vermijden. Indien deze niet zonder te breken verwijderd kunnen worden dient deze door een erkend asbestverwijderaar te gebeuren al dan niet in een hermetische zone.

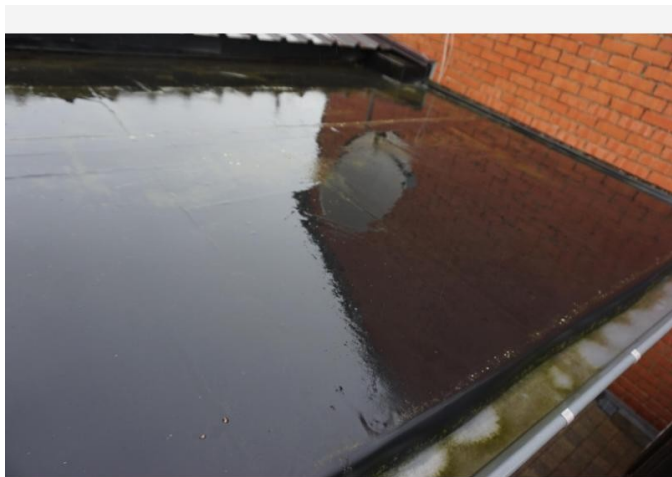
Vrije foto

De overige platte daken zijn EPDM, dit is niet asbestverdacht.

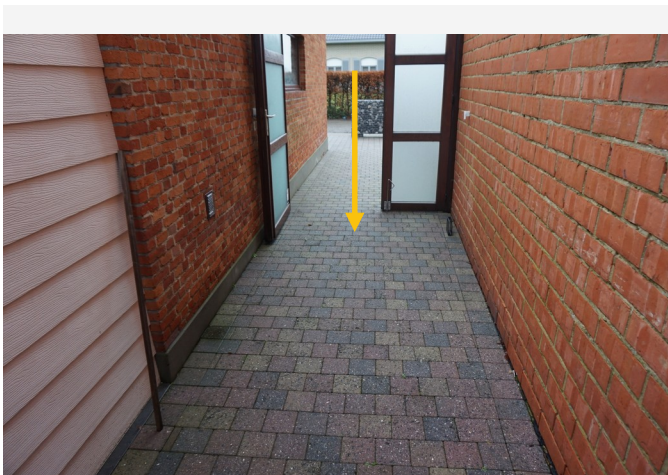
Vrije foto

Volgens de eigenaar bevinden zich onder de oprit naast de garage oude golfplaten die vroeger op de garage lagen.

Identificatiemethode	Verklaring eigenaar
Primaire drager	Bodem
(Asbest)materiaal	Dak- en gevelbekleding - Golfplaat
Bindmiddel	Cement
Gebondenheid bindmiddel	Hecht

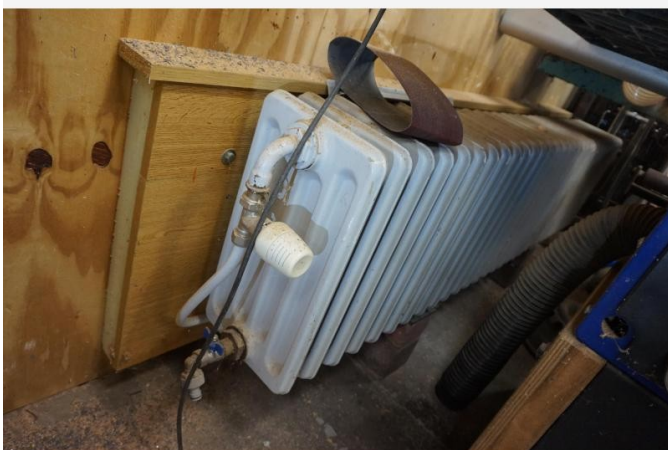
Vrije foto

Tussen de lamellen van de oude, gietijzeren radiator(en) kan een inwendige, asbesthoudende dichting aanwezig zijn.

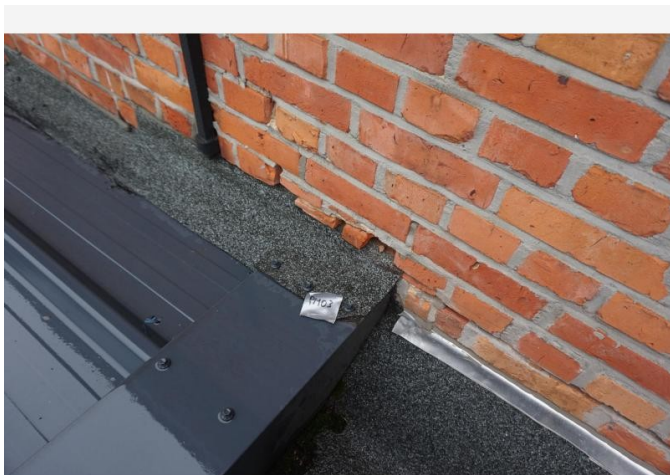
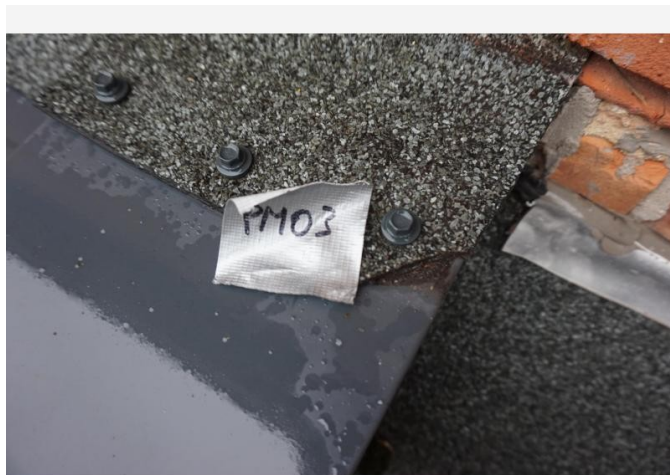
## Fiche 6: Roofing platforms

Geen asbest

#	Type	Referentie	Resultaat
6.1	Puntmonster	PM03	Geen asbest

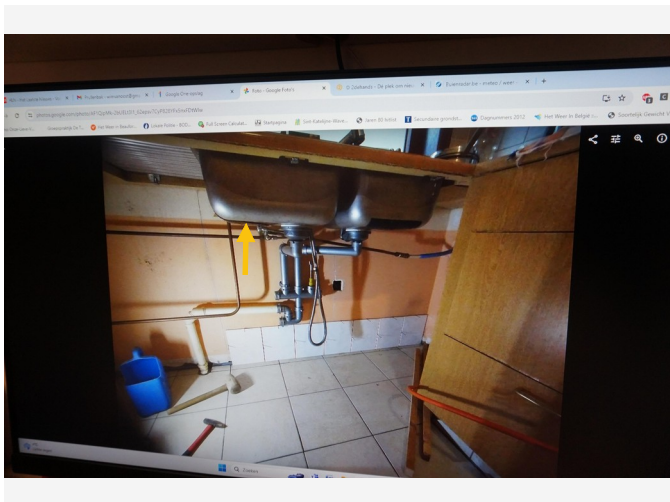
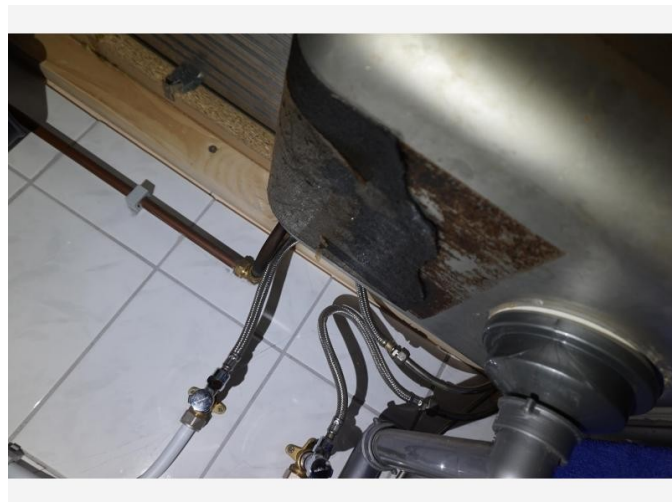
Geen asbest

#	Type	Referentie	Resultaat
7.1	Puntmonster	PM01	Geen asbest

Beschrijving	Bitumen geluidslap onder spoeltafel
Omgeving	Binnen
Primaire drager	Inrichting (meubilair, ...)
Bindmiddel van materiaal	Bitumen (roofing, teer, asfalt)

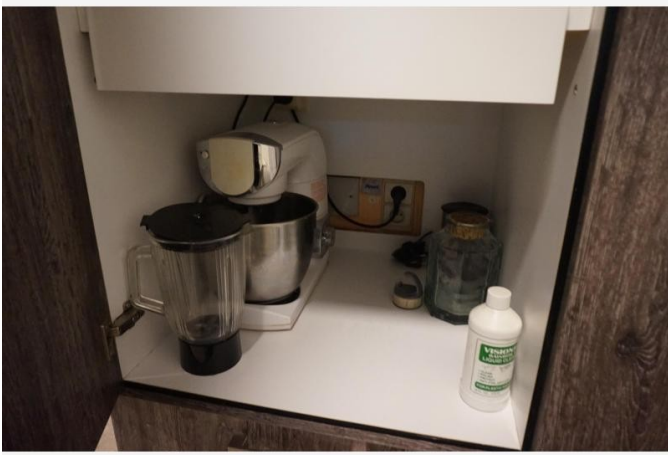
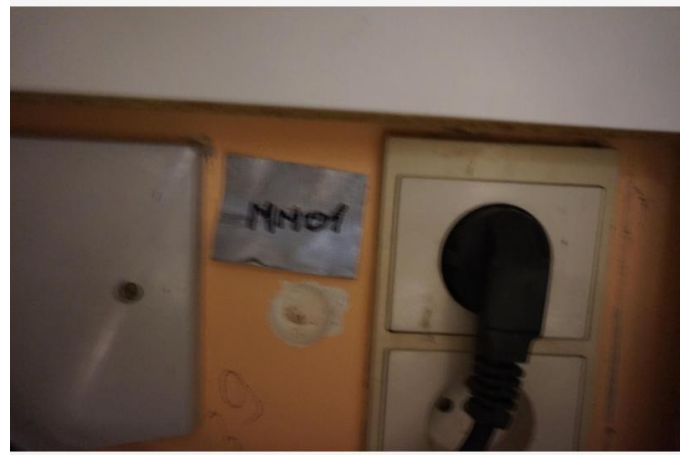
## Fiche 8: Pleisterwerk muren

Geen asbest

#	Type	Referentie	Resultaat
8.1	Mengmonster	MM01	Geen asbest
