Asbestinventarisatetest

Kleuterstraat 12, 2580 Putte

Attestnummer : 20240411-000163.000

Uitgegeven op : 11.04.2024

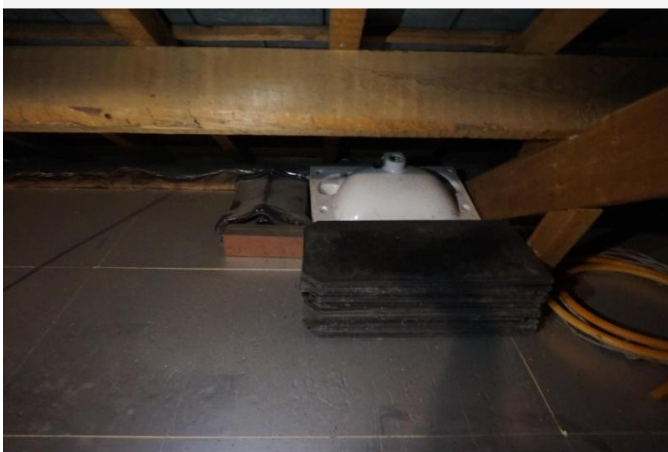
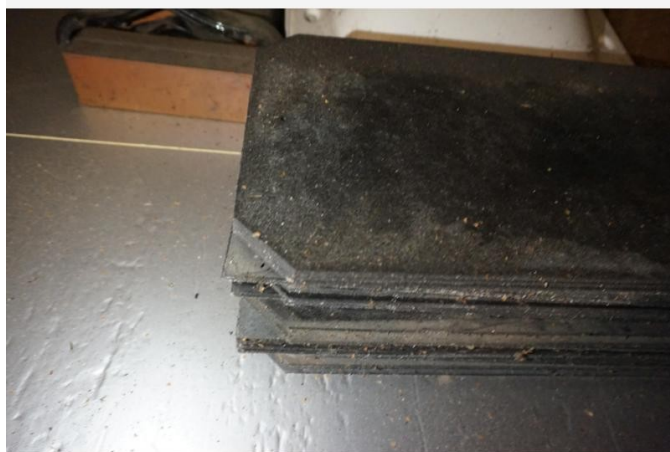
Het asbestmateriaal valt onder de mijlpaal van 2040.

Dringend verwijderen

Beschrijving	Afval leien zolder
Type afvalstof	Betreft stock-voorraad of gedemonteerde asbestmaterialen
Aanwezige resten	stapel leien op de zolder
Omgeving	Binnen
Primaire drager	Vloer
Asbestmaterialen	<ul style="list-style-type: none">Dak- en gevelbekleding - Lei, shingle
Bindmiddel van asbestmateriaal	Cement
Gebondenheid op basis van bindmiddel	Hecht
Hoeveelheid (gewicht - aantal)	<ul style="list-style-type: none">15,00 kg - 1 stuk
Totaal gewicht	15,00 kg
Eenvoudig bereikbaar	Ja
Identificatiemethode	Vaststelling zonder monsternamen
Opmerking	Het betreft een schatting van de hoeveelheid.

- Verwijder het asbestafval.

- Eenvoudige handelingen: mag via doe-het-zelf of door werknemer(s) met opleidingsattest eenvoudige handelingen
Het afval betreft hechtgebonden toepassingen. Verwijder deze zonder (extra) te beschadigen.

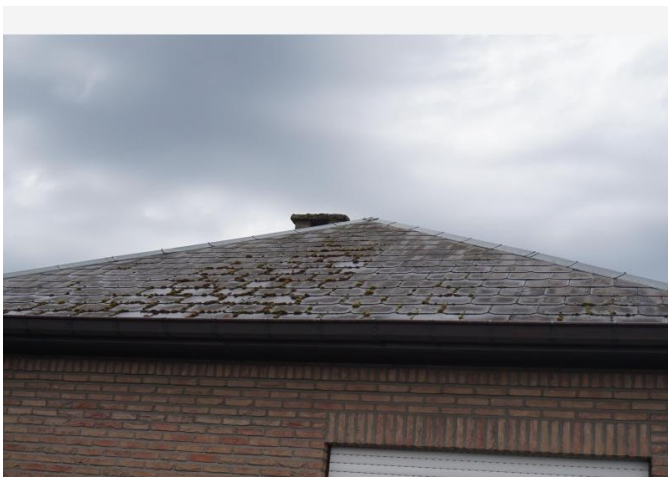
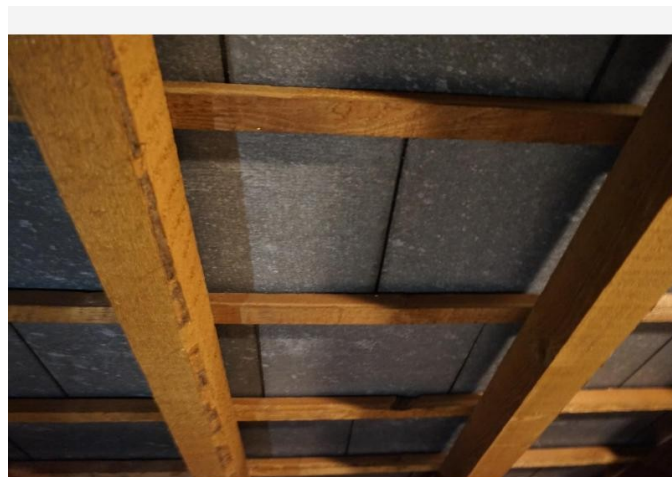
Het asbestmateriaal valt onder de mijlpaal van 2034.

Dringend verwijderen

Eindbeoordeling materiaalrisico	Hoog materiaalrisico en/of hoge kans op vezelvrijgave
---------------------------------	---

Gebondenheid	Categorie 1: hechtgebonden in oorsprong
Asbestsoort (vezeltype)	Crocidoliet aanwezig
Asbestconcentratie	Laag (< 50%)
Afschermingsgraad van het gehele materiaal	Geheel of deels (ook) vrij aan de binnenlucht
Toestand van het materiaal	Matig beschadigd, matig verweerd

Beschrijving	Leien dak woning
Omgeving	Grenst aan binnen- en buitenlucht
Primaire drager	Schuin dak
Asbestmateriaal	Dak- en gevelbekleding - Lei, shingle
Bindmiddel van asbestmateriaal	Cement
Gebondenheid op basis van bindmiddel	Hecht
Hoeveelheid (oppervlakte - aantal)	• 150,00 m ² - 1 stuk
Totale oppervlakte	150,00 m ²
Eenvoudig bereikbaar	Ja
Bevestigingswijze	• Genageld, geniet

- Verwijder dit asbestmateriaal zo snel mogelijk. Volg de toestand goed op.
- Hemelwater dat afspoelt van asbestcement daken of gevels kan asbestdeeltjes bevatten. Gebruik het enkel voor gesloten circuits (bv. spoelen toiletten). Reinig na het vervangen van het dak of de gevel de dakgoten en regenwaterput of -ton om asbesthoudend sediment of slib te verwijderen

- Eenvoudige handelingen: mag via doe-het-zelf of door werknemer(s) met opleidingsattest eenvoudige handelingen
Asbestleien zijn een hechtgebonden toepassing, deze dienen voorzichtig te worden verwijderd zonder te breken/slijpen om vezelvrijgave te vermijden. De ruimte of het materiaal die zich onder de leien bevindt kan mogelijk gecontamineerd zijn door vezelvrijgave van deze toepassing.

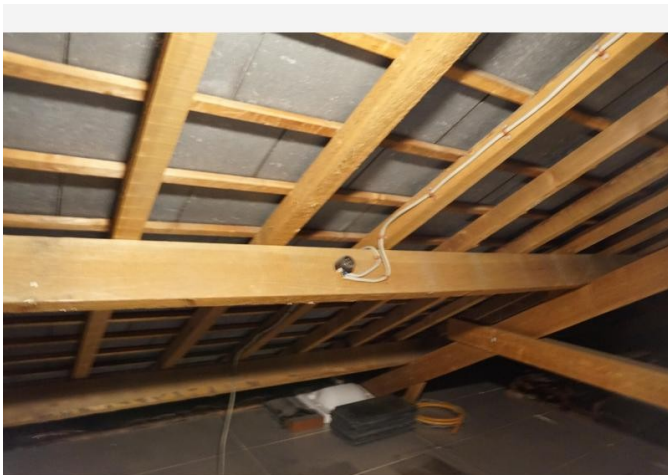
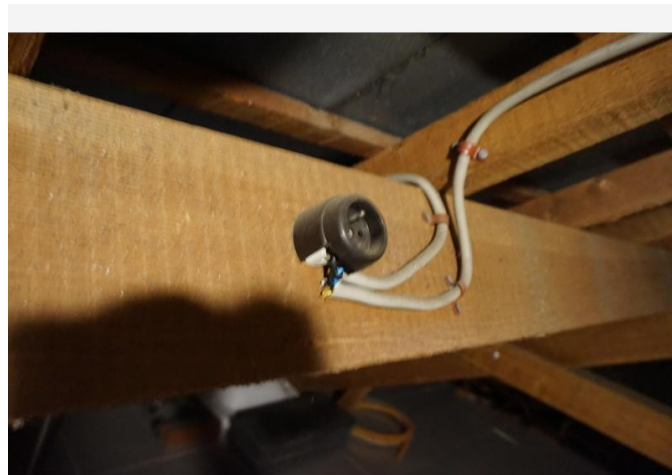
Zorgvuldig beheren

Eindbeoordeling materiaalisico	Laag materiaalisico en/of verlaagde kans op vezelvrijgave
--------------------------------	---

Gebondenheid	Categorie 1: hechtgebonden in oorsprong
Asbestsoort (vezeltype)	Crocidoliet aanwezig
Asbestconcentratie	Laag (< 50%)
Afschermingsgraad van het gehele materiaal	Geheel of deels (ook) vrij aan de binnenlucht
Toestand van het materiaal	Onbeschadigd, niet verweerd

Beschrijving	Bakeliet (oud elektrisch materieel) zolder
Omgeving	Binnen
Primaire drager	Communicatie en elektrische infrastructuur en uitrusting
Asbestmateriaal	Bakeliet
Bindmiddel van asbestmateriaal	Kunststof of -hars
Gebondenheid op basis van bindmiddel	Hecht
Hoeveelheid (gewicht - aantal)	<ul style="list-style-type: none">0,10 kg - 1 stuk
Totaal gewicht	0,10 kg
Eenvoudig bereikbaar	Ja
Bevestigingswijze	<ul style="list-style-type: none">Geschroefd
Identificatiemethode	Vaststelling zonder monsternamen

- Zorg voor een veilig beheer. Vermijd het beschadigen van het asbestmateriaal. Controleer de toestand jaarlijks op wijzigingen.

- Eenvoudige handelingen: mag via doe-het-zelf of door werknemer(s) met opleidingsattest eenvoudige handelingen
Elektrisch materiaal uit bakeliet zijn hechtgebonden toepassingen. Deze dienen voorzichtig te worden verwijderd zonder te breken.

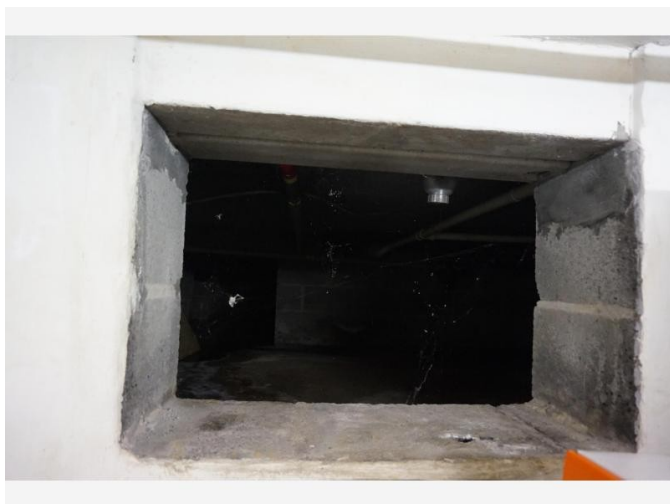
Situeringsfoto

Permanente beperking

Reden: Hoogte kleiner dan 1.5m

Uitleg van de asbestdeskundige: De hoogte van de kruipkelder is minder dan de minimale hoogte van 1,5m van de te inspecteren ruimtes.

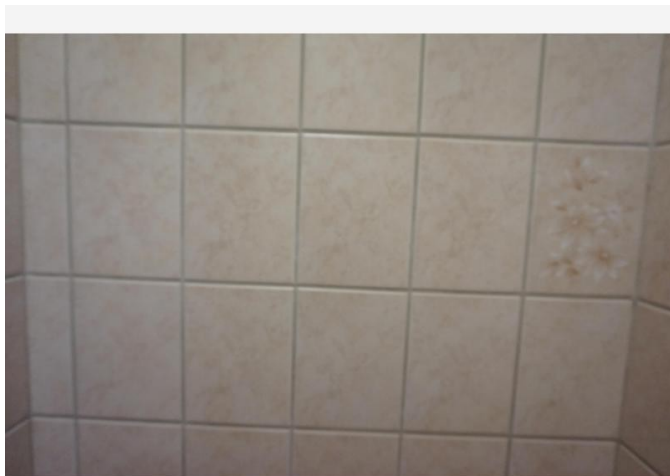
Fiche 5: Tegellijm faiencetegels keuken/toilet/badkamer/wasplaats/garage

De gebruikte tegellijm van faiencetegels kan asbest bevatten, het betreft een niet-destructief onderzoek, daardoor kon deze niet visueel vastgesteld, beoordeeld en bemonsterd worden.

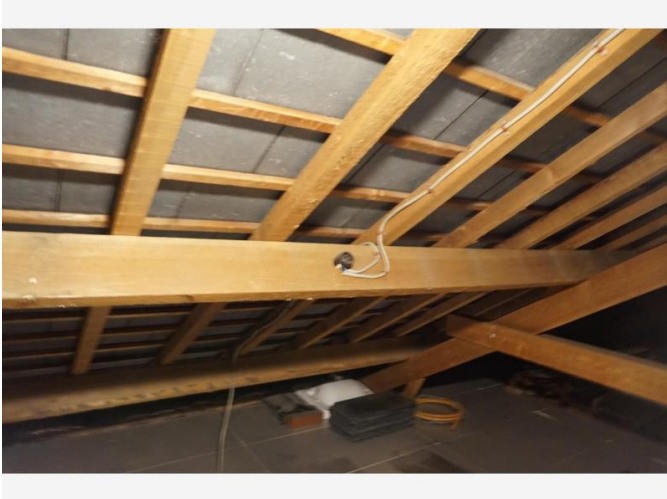
Er is geen onderdak aanwezig.

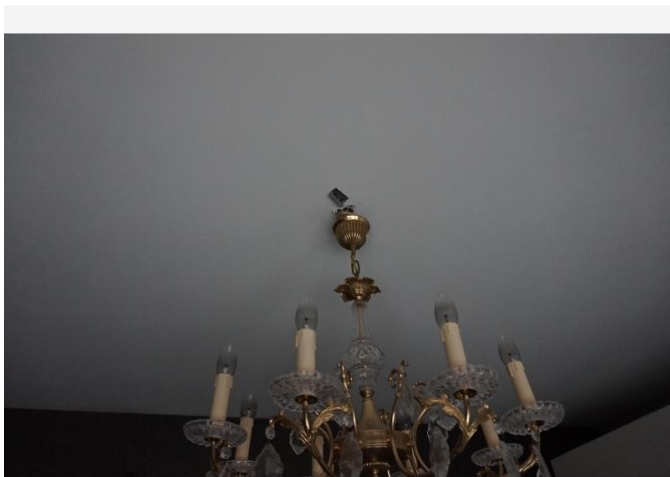
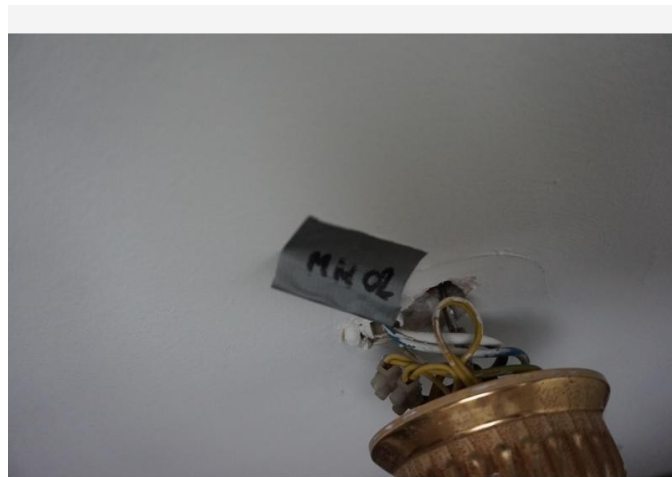
Geen asbest

#	Type	Referentie	Resultaat
7.1	Mengmonster	MM02	Geen asbest

Beschrijving	Pleisterwerk plafonds
Omgeving	Binnen
Primaire drager	Plafond

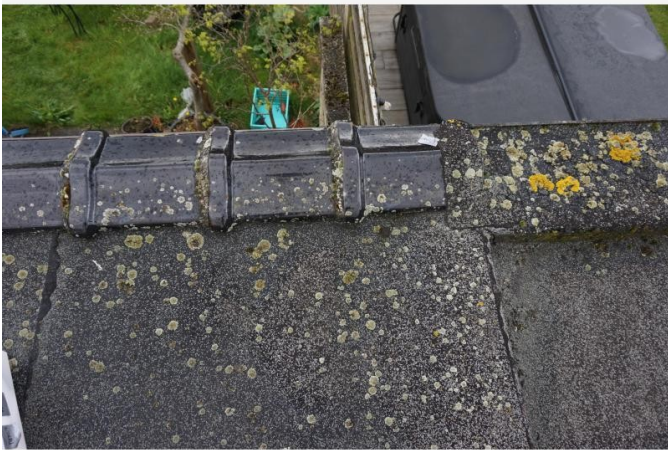
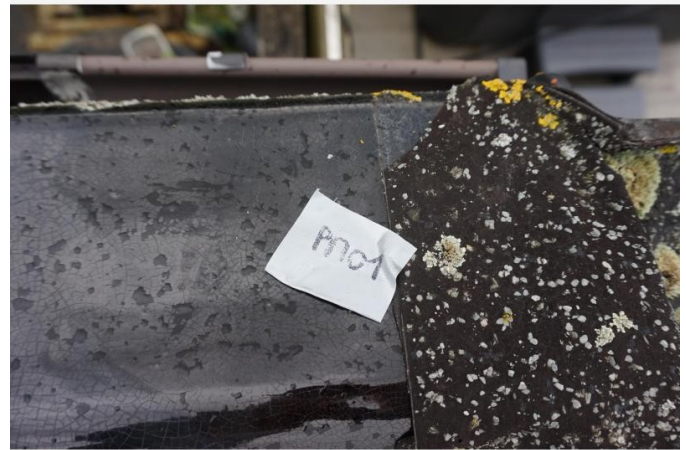
Fiche 8: Roofing plat dak garage

Geen asbest

#	Type	Referentie	Resultaat
8.1	Puntmonster	PM01	Geen asbest

Beschrijving	Roofing plat dak garage
Omgeving	Buiten
Primaire drager	Plat dak
Bindmiddel van materiaal	Bitumen (roofing, teer, asfalt)

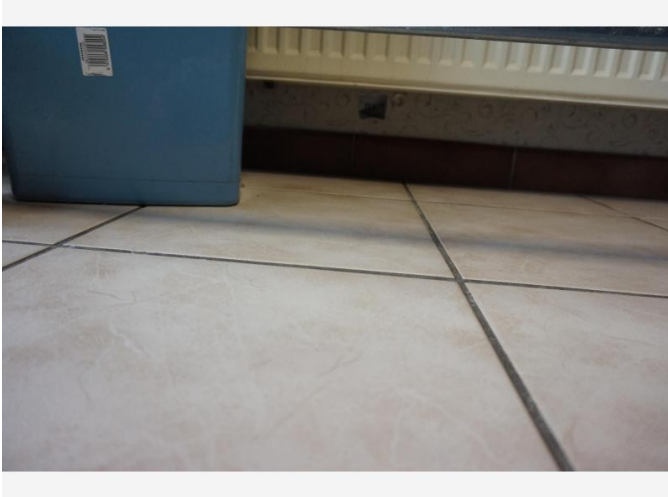
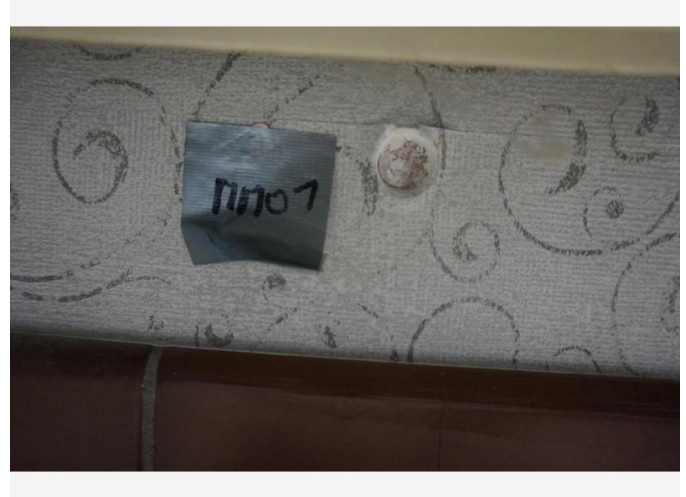
Fiche 9: Pleisterwerk muren

Geen asbest

#	Type	Referentie	Resultaat
9.1	Mengmonster	MM01	Geen asbest

Beschrijving	Pleisterwerk muren
Omgeving	Binnen
Primaire drager	Binnenwand
