Asbestinventarisatetest

Clemenceaustraat 81, 2860 Sint-Katelijne-Waver

Attestnummer : 20231104-000083.000

Uitgegeven op : 04.11.2023

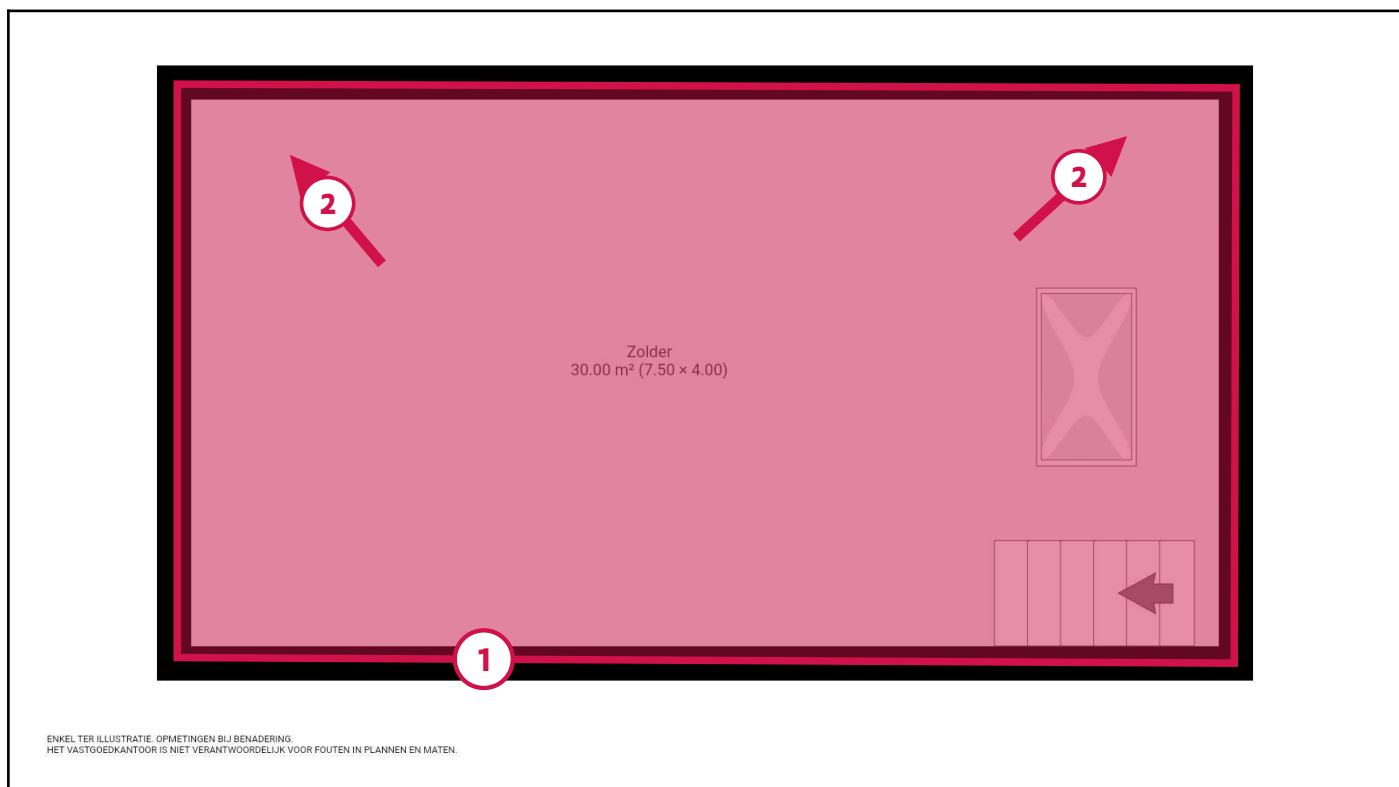
Plan 1.3: zolder

Beschrijving	Type	Actie
1. Ieën op dak	Asbestmateriaal	Dringend verwijderen
2. Afval binnen	Asbestmateriaal	Dringend verwijderen

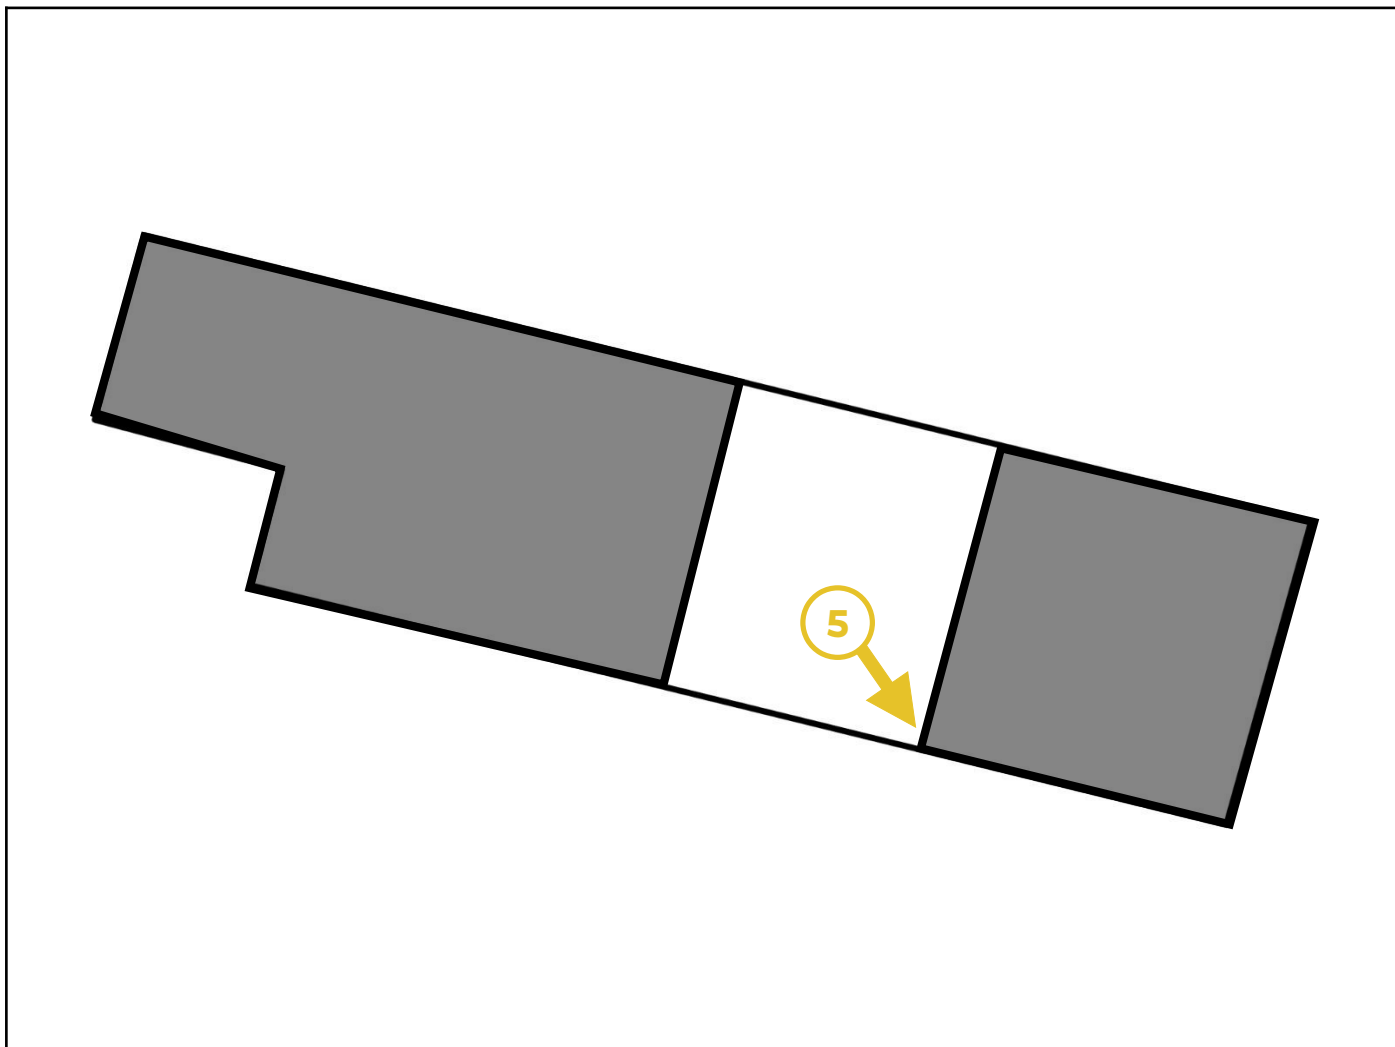
Plan 1.4: kelder

Beschrijving	Type	Actie
5. Doorvoerbuizen voor technische leidingen	Asbestmateriaal	Zorgvuldig beheren

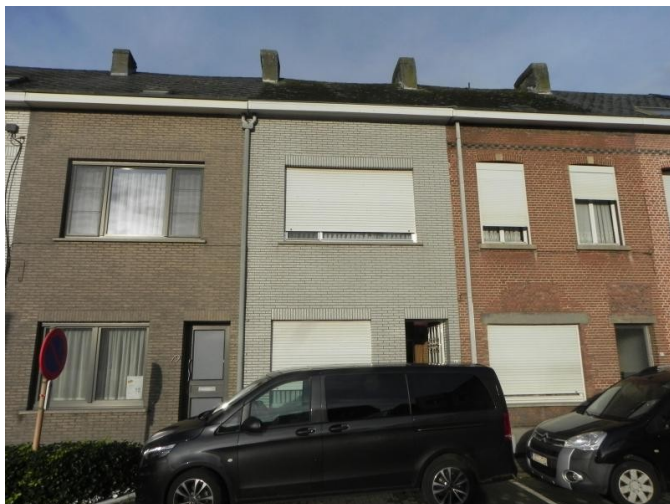
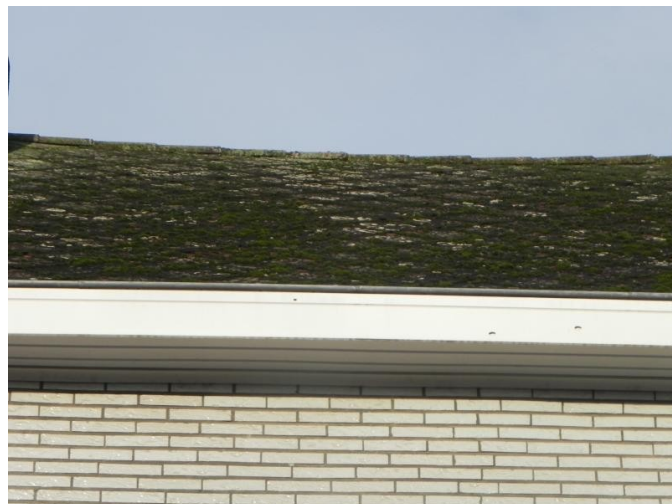
Eindbeoordeling materiaalrisico	Hoog materiaalrisico en/of hoge kans op vezelvrijgave
---------------------------------	---

Gebondenheid	Categorie 1: hechtgebonden in oorsprong
Asbestsoort (vezeltype)	Crocidoliet aanwezig
Asbestconcentratie	Laag (< 50%)
Afschermingsgraad van het gehele materiaal	Geheel of deels (ook) vrij aan de binnenlucht
Toestand van het materiaal	Matig beschadigd, matig verweerd

Beschrijving	leien op dak
Omgeving	Grenst aan binnen- en buitenlucht
Primaire drager	Schuin dak
Asbestmateriaal	Dak- en gevelbekleding - Lei, shingle
Bindmiddel van asbestmateriaal	Cement
Gebondenheid op basis van bindmiddel	Hecht
Hoeveelheid (oppervlakte - aantal)	• 60,00 m ² - 1 stuk
Totale oppervlakte	60,00 m ²
Eenvoudig bereikbaar	Ja

Dringend verwijderen

- Verwijder dit asbestmateriaal zo snel mogelijk. Volg de toestand goed op.
- Hemelwater dat afspoelt van asbestcement daken of gevels kan asbestdeeltjes bevatten. Gebruik het enkel voor gesloten circuits (bv. spoelen toiletten). Reinig na het vervangen van het dak of de gevel de dakgoten en regenwaterput of -ton om asbesthoudend sediment of slib te verwijderen

- Eenvoudige handelingen: mag via doe-het-zelf of door werknemer(s) met opleidingsattest eenvoudige handelingen
Asbestleien zijn een hechtgebonden toepassing, deze dienen voorzichtig te worden verwijderd zonder te breken/slijpen om vezelvrijgave te vermijden. De ruimte of het materiaal die zich onder de leien bevindt kan mogelijk gecontamineerd zijn door vezelvrijgave van deze toepassing.

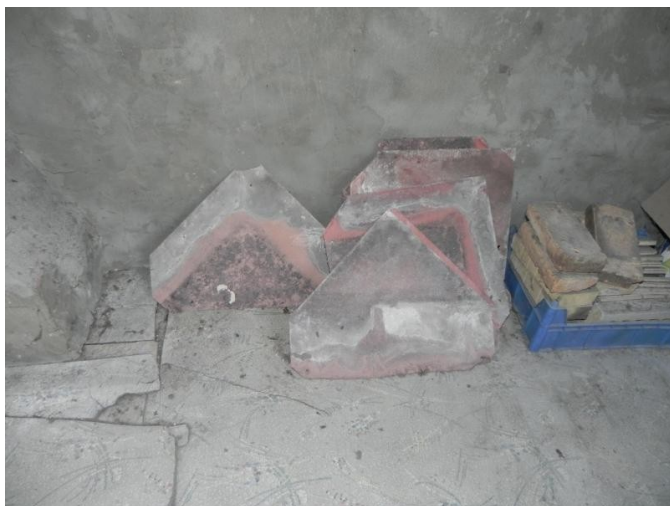
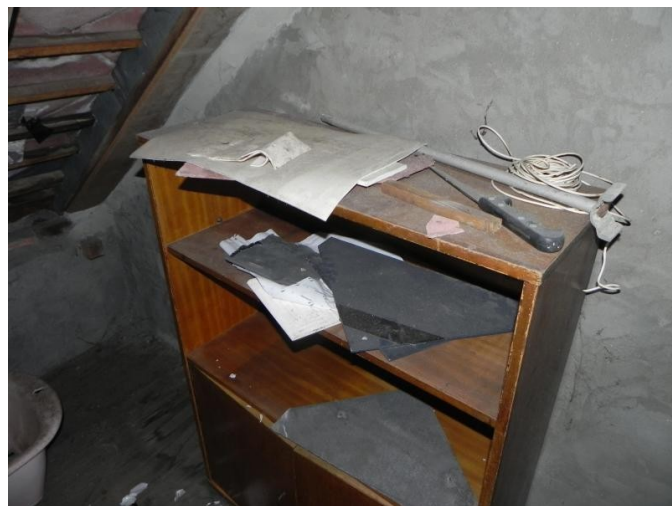
Beschrijving	Afval binnen
Type afvalstof	Betreft stock-voorraad of gedemonteerde asbestmaterialen
Aanwezige resten	Op de kast liggen ook nog stukjes lei.
Omgeving	Binnen
Primaire drager	Vloer
Asbestmaterialen	<ul style="list-style-type: none">Dak- en gevelbekleding - Lei, shingle
Bindmiddel van asbestmateriaal	Cement
Gebondenheid op basis van bindmiddel	Hecht
Hoeveelheid (gewicht - aantal)	<ul style="list-style-type: none">15,00 kg - 1 stuk
Totaal gewicht	15,00 kg
Eenvoudig bereikbaar	Ja
Identificatiemethode	Vaststelling zonder monstername

Dringend verwijderen

- Verwijder het asbestafval.

- Eenvoudige handelingen: mag via doe-het-zelf of door werknemer(s) met opleidingsattest eenvoudige handelingen
Het afval betreft hechtgebonden toepassingen. Verwijder deze zonder (extra) te beschadigen.

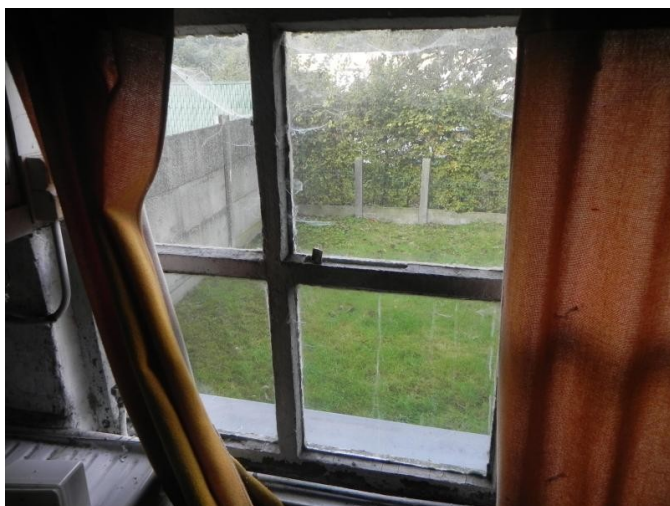
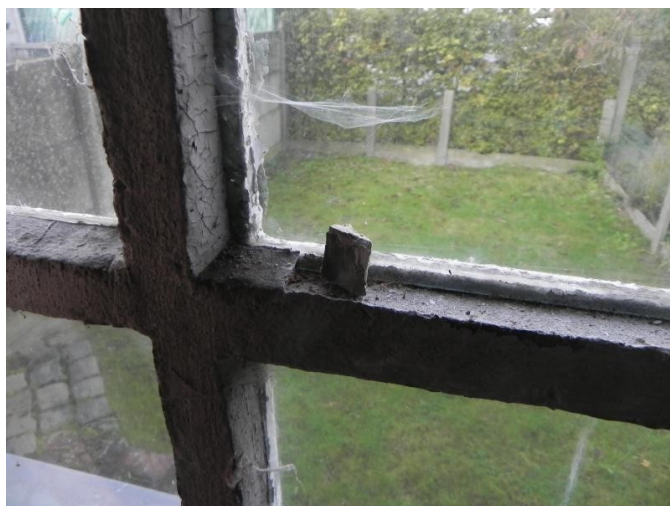
Eindbeoordeling materiaalrisico	Verhoogd materiaalrisico en/of verhoogde kans op vezelvrijgave
---------------------------------	--

Gebondenheid	Categorie 1: hechtgebonden in oorsprong
Asbestsoort (vezeltype)	Amfibool aanwezig, uitgezonderd crocidoliet
Asbestconcentratie	Laag (< 50%)
Afschermingsgraad van het gehele materiaal	Geheel of deels (ook) vrij aan de binnenlucht
Toestand van het materiaal	Matig beschadigd, matig verweerd

Beschrijving	Mastiek ramen en deuren
Omgeving	Grenst aan binnen- en buitenlucht
Primaire drager	Wandopening verticaal (raam, deur, ...)
Asbestmateriaal	In-situ afwerkingslagen - Pasta, stopverf, voegsel, stopsel, vulsel, mastiek, kitten, ...
Bindmiddel van asbestmateriaal	Kitten, mastiek, pasta
Gebondenheid op basis van bindmiddel	Hecht
Hoeveelheid (gewicht - aantal)	• 3,00 kg - 1 stuk
Totaal gewicht	3,00 kg
Eenvoudig bereikbaar	Ja

Verwijderen

- Verwijder dit asbestmateriaal zo snel mogelijk. Volg de toestand goed op.
- Voer bijkomende staalname(s) uit.

- Eenvoudige handelingen: mag via doe-het-zelf of door werknemer(s) met opleidingsattest eenvoudige handelingen
Mastiek is een hechtgebonden toepassing. Deze dient voorzichtig te worden verwijderd ofwel door middel van bvb spatel, ofwel in zijn geheel met schrijnwerk. Zorg ervoor dat er geen resten achterblijven.

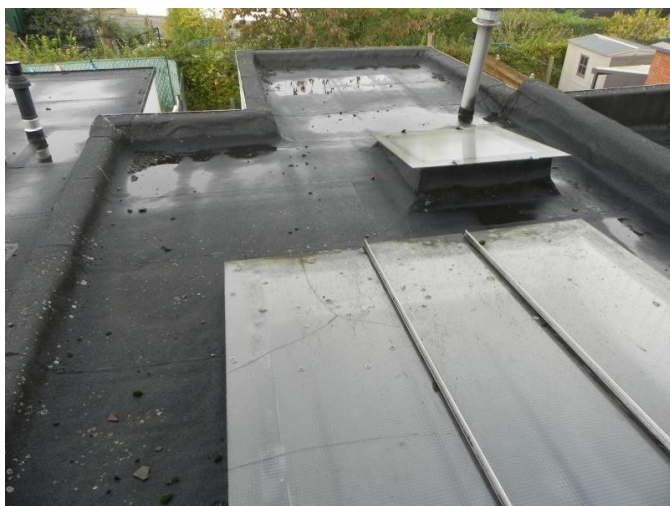
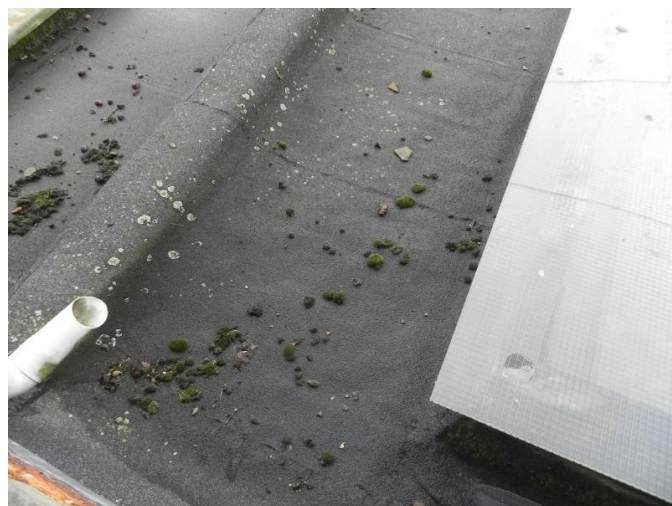
Eindbeoordeling materiaalrisico	Laag materiaalrisico en/of verlaagde kans op vezelvrijgave
---------------------------------	--

Gebondenheid	Categorie 1: hechtgebonden in oorsprong
Asbestsoort (vezeltype)	Crocidoliet aanwezig
Asbestconcentratie	Laag (< 50%)
Afschermingsgraad van het gehele materiaal	Geheel of deels vrij aan de buitenlucht
Toestand van het materiaal	Onbeschadigd, niet verweerd

Beschrijving	Roofing op dak
Omgeving	Buiten
Primaire drager	Plat dak
Asbestmateriaal	Dak- en gevelbekleding - Roofing
Bindmiddel van asbestmateriaal	Bitumen (roofing, teer, asfalt)
Gebondenheid op basis van bindmiddel	Hecht
Hoeveelheid (oppervlakte - aantal)	<ul style="list-style-type: none"> 25,00 m² - 1 stuk
Totale oppervlakte	25,00 m ²
Eenvoudig bereikbaar	Ja
Bevestigingswijze	<ul style="list-style-type: none"> Verlijmd, ingegoten, versmeerd

Zorgvuldig beheren

- Zorg voor een veilig beheer. Vermijd het beschadigen van het asbestmateriaal. Controleer de toestand jaarlijks op wijzigingen.

- Eenvoudige handelingen: mag via doe-het-zelf of door werknemer(s) met opleidingsattest eenvoudige handelingen
Roofing mag, gezien dit niet zonder te scheuren/breken verwijderd kan worden, niet doe-het-zelf verwijderd worden maar enkel door werknemers met opleidingsattest voor eenvoudige handelingen. Er komen hier steeds asbestvezels bij vrij.

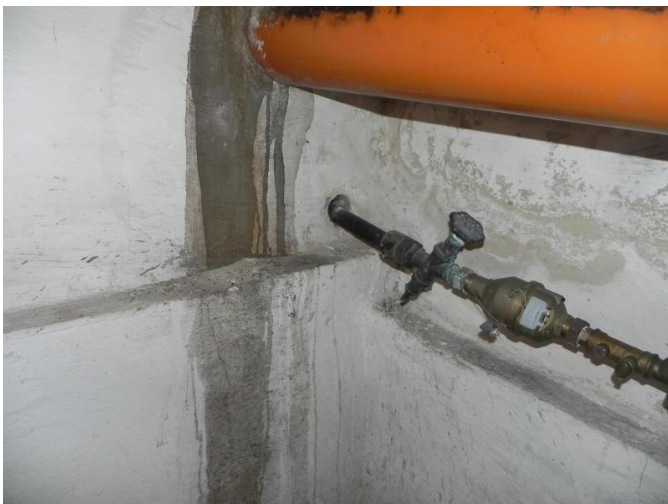
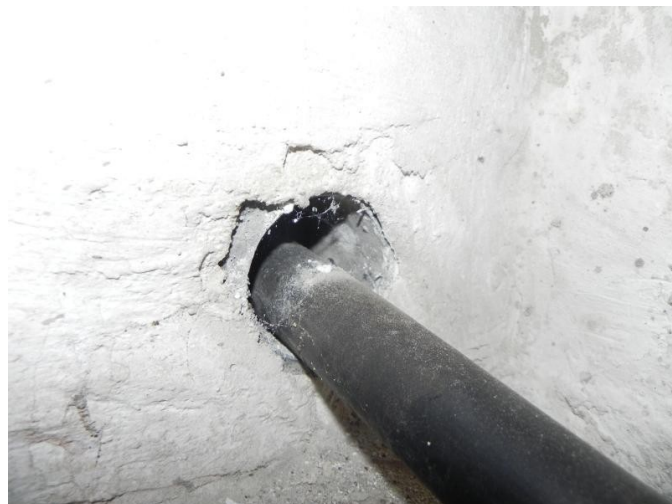
Eindbeoordeling materiaalrisico	Laag materiaalrisico en/of verlaagde kans op vezelvrijgave
---------------------------------	--

Gebondenheid	Categorie 1: hechtgebonden in oorsprong
Asbestsoort (vezeltype)	Crocidoliet aanwezig
Asbestconcentratie	Laag (< 50%)
Afschermingsgraad van het gehele materiaal	Geheel of deels (ook) vrij aan de binnenlucht
Toestand van het materiaal	Onbeschadigd, niet verweerd

Beschrijving	Doorvoerbuizen voor technische leidingen
Omgeving	Binnen
Primaire drager	Binnenwand
Asbestmateriaal	Buis, koker, leiding, pijp, doorvoer
Bindmiddel van asbestmateriaal	Cement
Gebondenheid op basis van bindmiddel	Hecht
Hoeveelheid (lengte - omtrek - dikte - aantal)	<ul style="list-style-type: none">• 0,01 m - 25,00 cm - 1,00 cm - 1 stuk
Totaal volume	< 0,001 m ³
Eenvoudig bereikbaar	Nee <ul style="list-style-type: none">• De verwijdering is niet mogelijk binnen normale beheers-, onderhoudscycli of binnen vergelijkbare stilstand.

Zorgvuldig beheren

- Zorg voor een veilig beheer en verwijder dit asbestmateriaal wanneer het bij werken eenvoudig bereikbaar wordt. Controleer de toestand jaarlijks op wijzigingen.

- Eenvoudige handelingen: mag via doe-het-zelf of door werknemer(s) met opleidingsattest eenvoudige handelingen
De asbestcementen buis is een hechtgebonden toepassing. Deze dient voorzichtig te worden verwijderd, zonder de buis te breken of er in te slijpen.

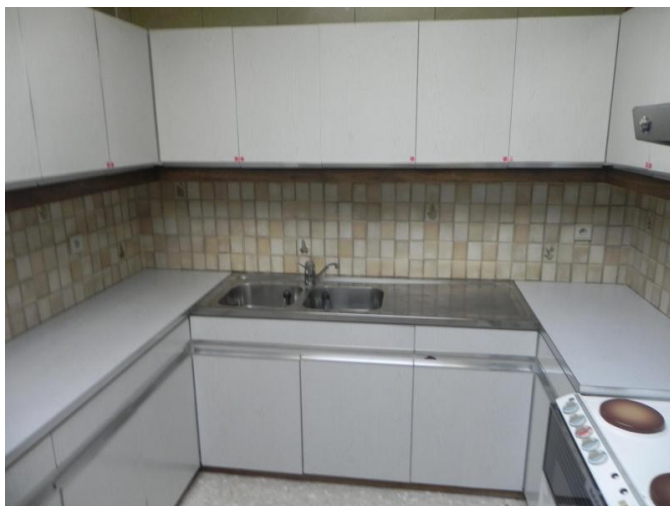
De gebruikte tegellijm van faiencetegels kan asbest bevatten, het betreft een niet-destructief onderzoek, daardoor kon deze niet visueel vastgesteld, beoordeeld en bemonsterd worden.

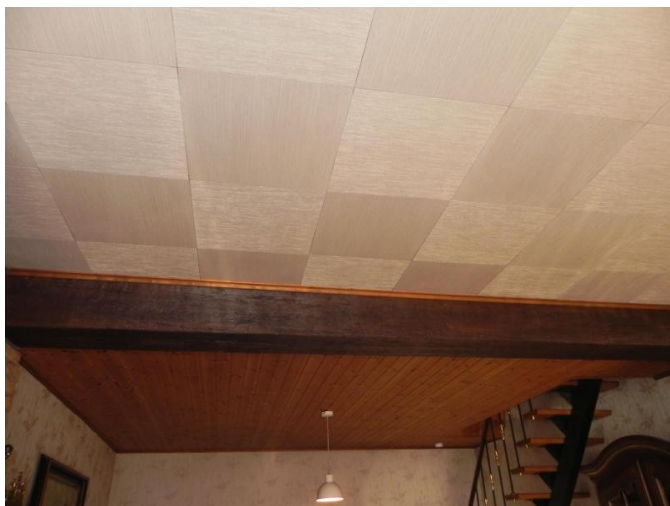
Het plafond is afgewerkt met een vals plafond dat niet gemakkelijk verwijderd kan worden. Hierdoor is het niet mogelijk de tussenliggende materialen te inspecteren.

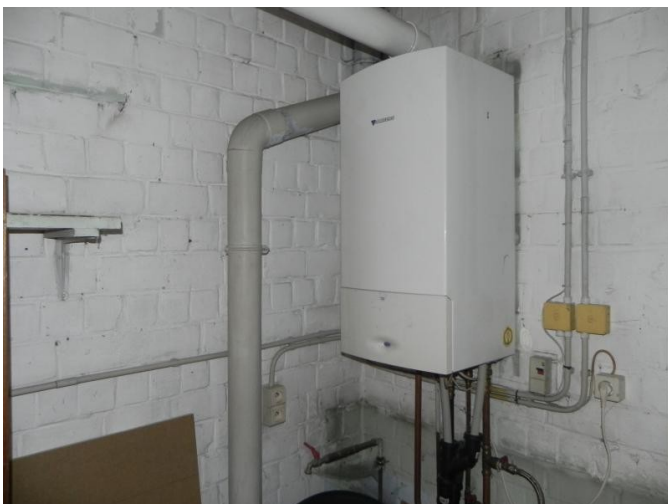
De cv ketel werd vernieuwd na 2001. In deze ketels zijn geen asbesthoudende toepassingen gebruikt.

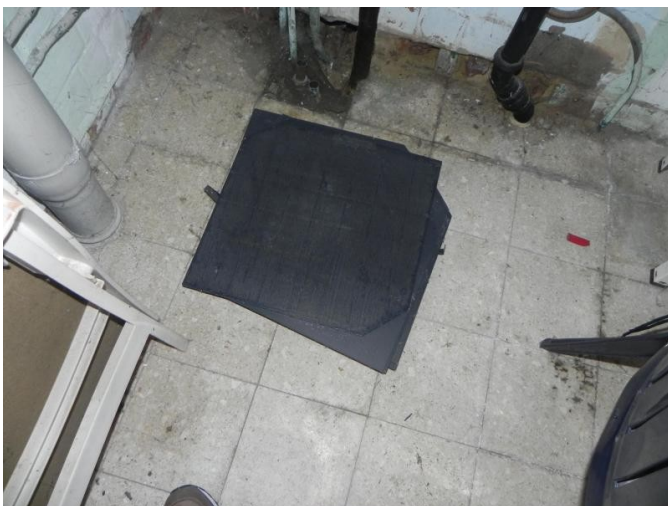
Deze toepassing is voorzien van een NT (New Technology) opschrift en wordt beschouwd als asbest-vrij.

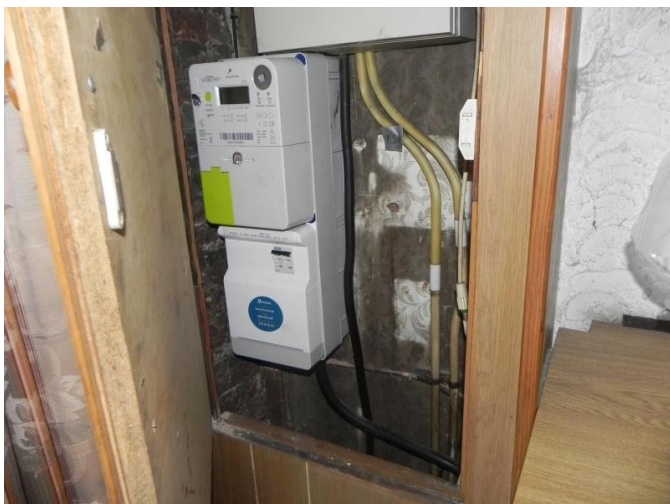
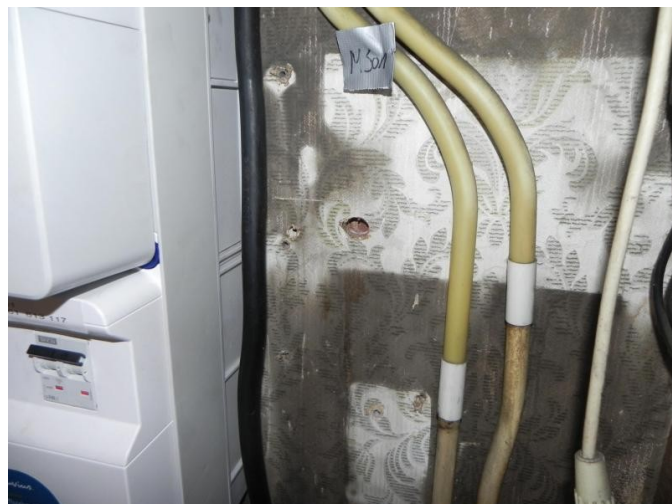
Geen asbest

#	Type	Referentie	Resultaat
10.1	Mengmonster	MS01	Geen asbest

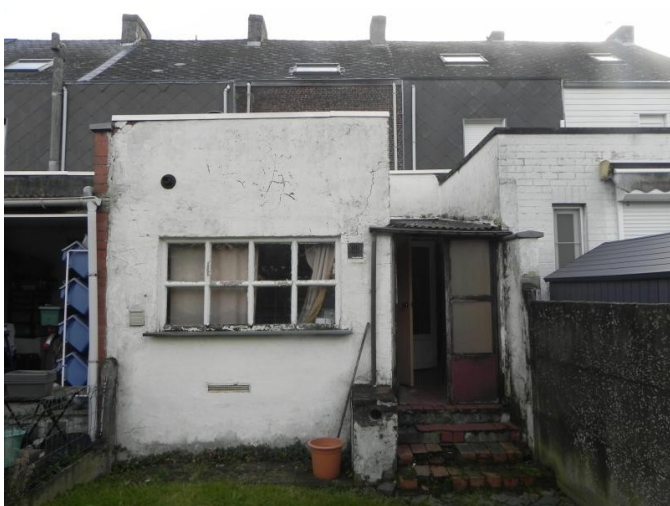
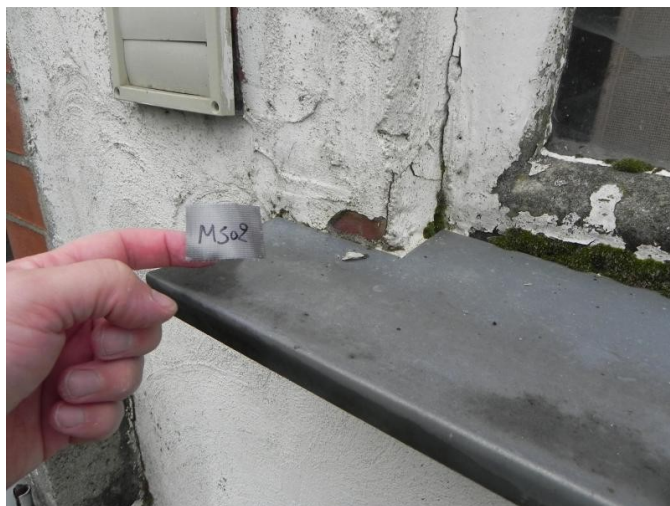
Fiche 11: cementlaag achtergevel

Geen asbest

#	Type	Referentie	Resultaat
11.1	Mengmonster	MS02	Geen asbest

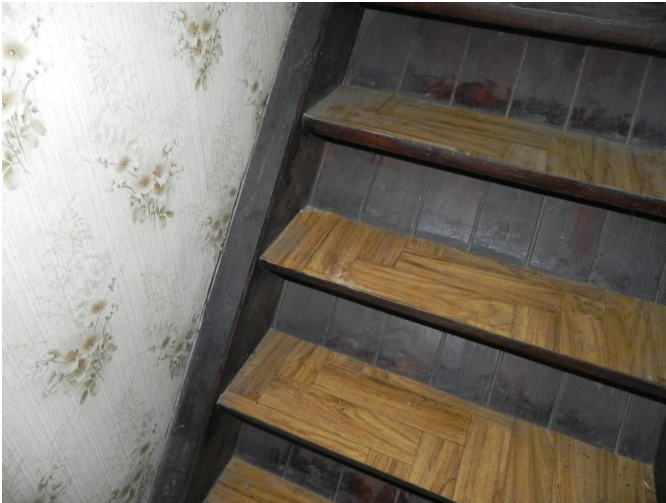
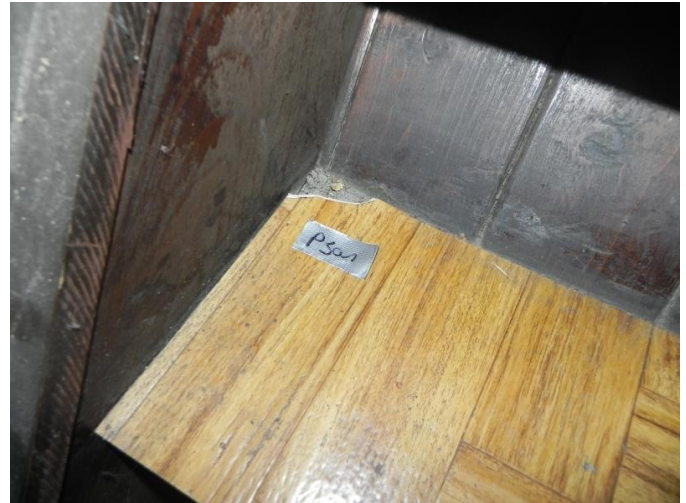
Geen asbest

#	Type	Referentie	Resultaat
12.1	Puntmonster	PS01	Geen asbest
