# Asbestinventarisatetest

Waverstraat 33, 2860 Sint-Katelijne-Waver

Attestnummer : 20240125-000415.000

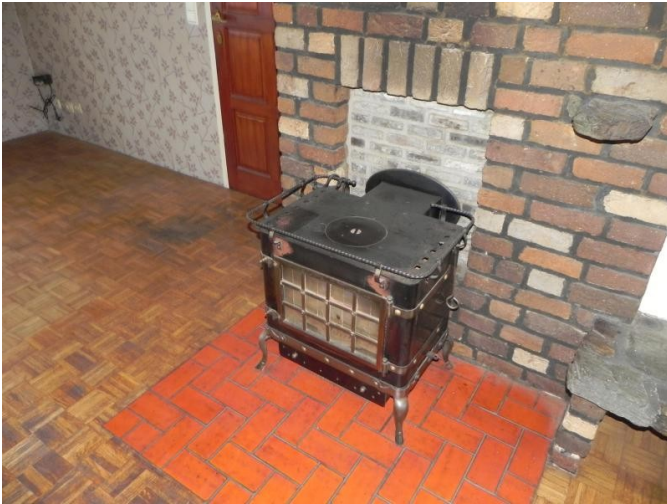
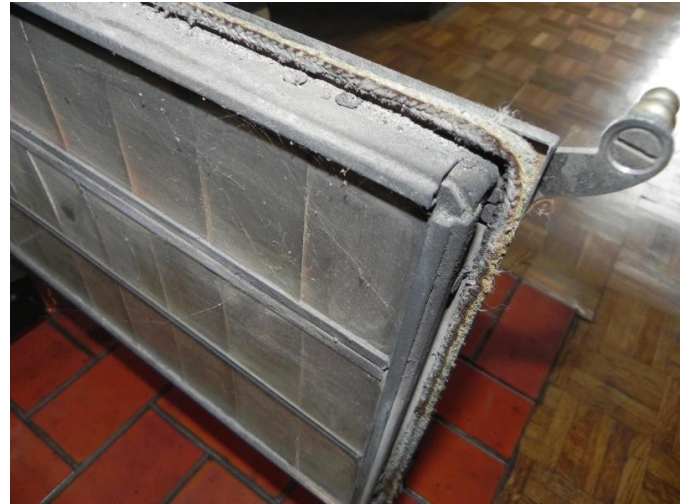
**Dringend verwijderen**

Eindbeoordeling materiaalrisico	Hoog materiaalrisico en/of hoge kans op vezelvrijgave
---------------------------------	---

Gebondenheid	Categorie 3: niet-hechtgebonden met weinig of geen matrix
Asbestsoort (vezeltype)	Alleen chrysotiel
Asbestconcentratie	Hoog ( $\geq 50\%$ )
Afschermingsgraad van het gehele materiaal	Geheel of deels (ook) vrij aan binnenluchtstromen
Toestand van het materiaal	Matig beschadigd, matig verweerd

Beschrijving	Koord in kachel
Omgeving	Binnen
Primaire drager	Ruimteverwarming
Asbestmateriaal	Koord, lint, band, strip
Bindmiddel van asbestmateriaal	Weinig of geen bindmiddel (textiel, bevolking, ...)
Gebondenheid op basis van bindmiddel	Niet-hechtgebonden
Hoeveelheid (lengte - omtrek - aantal)	• 1,00 m - 1,00 cm - 1 stuk
Totale oppervlakte	0,01 m <sup>2</sup>
Eenvoudig bereikbaar	Ja

- Scherm in afwachting van verwijdering het asbestmateriaal af van luchtstromingen en verstoring: bijvoorbeeld door het te verpakken, te fixeren, af te dekken, signalisatie - afbakening aan te brengen, ...
- Verwijder dit asbestmateriaal zo snel mogelijk. Volg de toestand goed op.

- Eenvoudige handelingen: mag via doe-het-zelf of door werknemer(s) met opleidingsattest eenvoudige handelingen  
Een asbestkoord is een niet hechtgebonden toepassing. Deze dient heel voorzichtig te worden verwijderd. Dit door gebruik te maken van de nodige PBMâ € ¤ en het is aangeraden dit door een werknemer met opleidingsattest te laten uitvoeren.

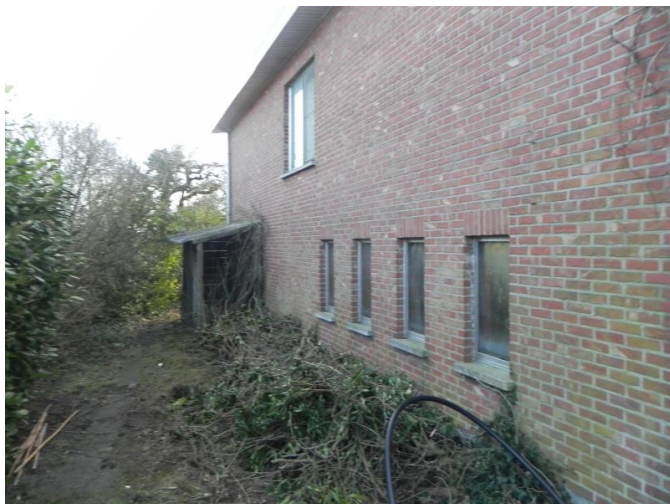
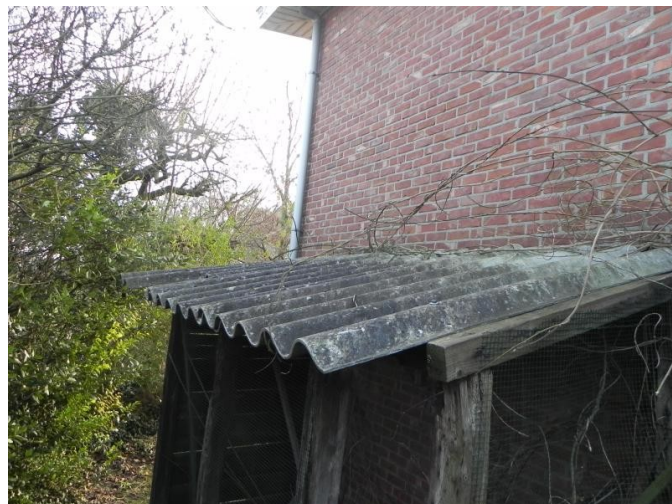
[Verwijderen](#)

Eindbeoordeling materiaalrisico	Verhoogd materiaalrisico en/of verhoogde kans op vezelvrijgave
---------------------------------	--

Gebondenheid	Categorie 1: hechtgebonden in oorsprong
Asbestsoort (vezeltype)	Crocidoliet aanwezig
Asbestconcentratie	Laag (< 50%)
Afschermingsgraad van het gehele materiaal	Geheel of deels vrij aan de buitenlucht
Toestand van het materiaal	Matig beschadigd, matig verweerd

Beschrijving	Golfplaten
Omgeving	Buiten
Primaire drager	Schuin dak
Asbestmateriaal	Dak- en gevelbekleding - Golfplaat
Bindmiddel van asbestmateriaal	Cement
Gebondenheid op basis van bindmiddel	Hecht
Hoeveelheid (oppervlakte - aantal)	• 5,00 m <sup>2</sup> - 1 stuk
Totale oppervlakte	5,00 m <sup>2</sup>
Eenvoudig bereikbaar	Ja

- Verwijder dit asbestmateriaal zo snel mogelijk. Volg de toestand goed op.
- Hemelwater dat afspoelt van asbestcement daken of gevels kan asbestdeeltjes bevatten. Gebruik het enkel voor gesloten circuits (bv. spoelen toiletten). Reinig na het vervangen van het dak of de gevel de dakgoten en regenwaterput of -ton om asbesthoudend sediment of slib te verwijderen

- Eenvoudige handelingen: mag via doe-het-zelf of door werknemer(s) met opleidingsattest eenvoudige handelingen  
Golfplaten zijn een hechtgebonden toepassing, deze dienen voorzichtig te worden verwijderd zonder te breken/slijpen om vezelvrijgave te vermijden. De ruimte of het materiaal die zich onder de golfplaten bevindt kan mogelijks gecontamineerd zijn door vezelvrijgave van deze toepassing.

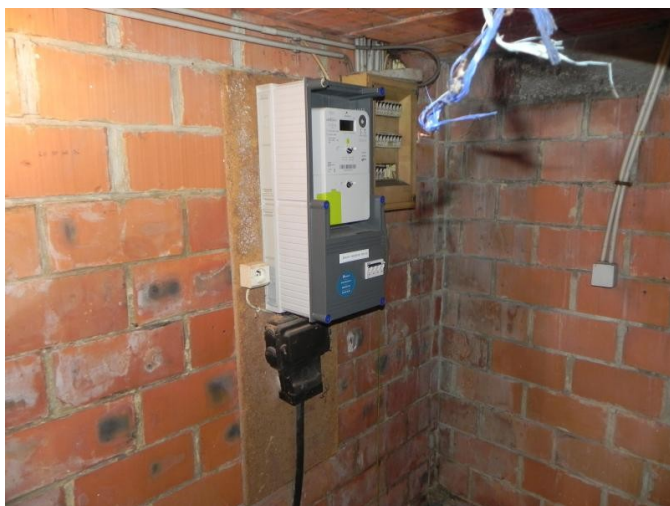
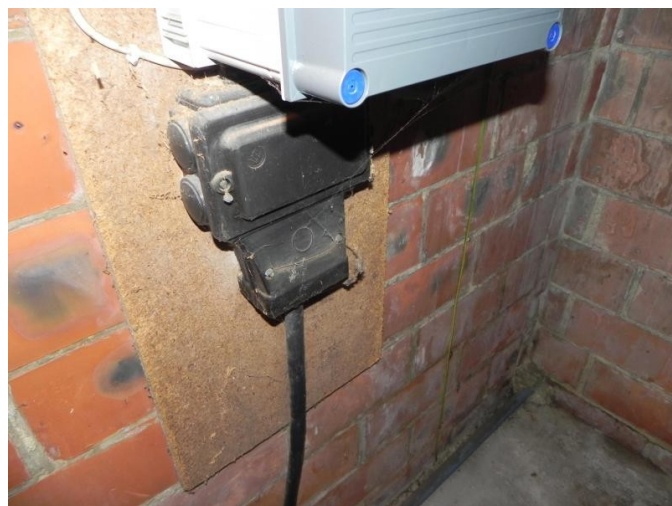
Eindbeoordeling materiaalisico	Laag materiaalisico en/of verlaagde kans op vezelvrijgave
--------------------------------	---

Gebondenheid	Categorie 1: hechtgebonden in oorsprong
Asbestsoort (vezeltype)	Crocidoliet aanwezig
Asbestconcentratie	Laag (< 50%)
Afschermingsgraad van het gehele materiaal	Geheel of deels (ook) vrij aan de binnenlucht
Toestand van het materiaal	Onbeschadigd, niet verweerd

Beschrijving	Bakeliet (aftakdozen, schakelaars,...)
Omgeving	Binnen
Primaire drager	Communicatie en elektrische infrastructuur en uitrusting
Asbestmateriaal	bakeliet schakelmaterieel
Bindmiddel van asbestmateriaal	Kunststof of -hars
Gebondenheid op basis van bindmiddel	Hecht
Hoeveelheid (gewicht - aantal)	<ul style="list-style-type: none"><li>• 3,00 kg - 1 stuk</li></ul>
Totaal gewicht	3,00 kg
Eenvoudig bereikbaar	Ja
Bevestigingswijze	<ul style="list-style-type: none"><li>• Geschroefd</li></ul>
Identificatiemethode	Vaststelling zonder monsternamen

<b>Destructieve handeling voor identificatie</b>	Nee
<b>Opmerking</b>	Het betreft al het oud elektrisch (schakel)materieel van bakeliet (bvb; schakelaars/klemmendozen/stopcontacten/lamphouders...) Het betreft een ruwe schatting van de hoeveelheid.

- Zorg voor een veilig beheer. Vermijd het beschadigen van het asbestmateriaal. Controleer de toestand jaarlijks op wijzigingen.

- Eenvoudige handelingen: mag via doe-het-zelf of door werknemer(s) met opleidingsattest eenvoudige handelingen  
Elektrisch materiaal uit bakeliet zijn hechtgebonden toepassingen. Deze dienen voorzichtig te worden verwijderd zonder te breken.

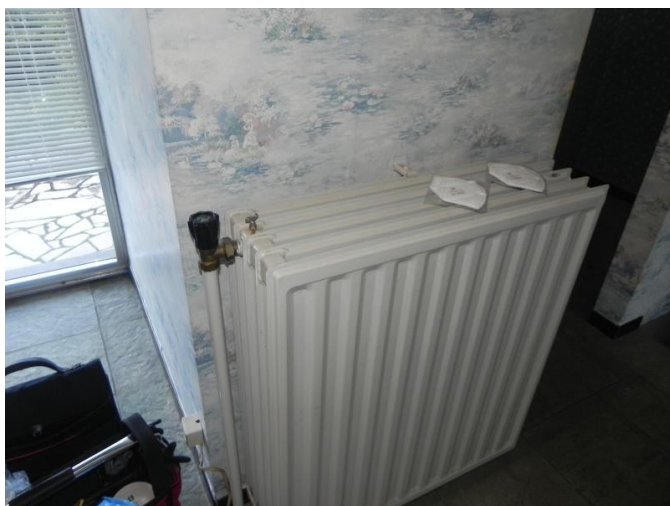
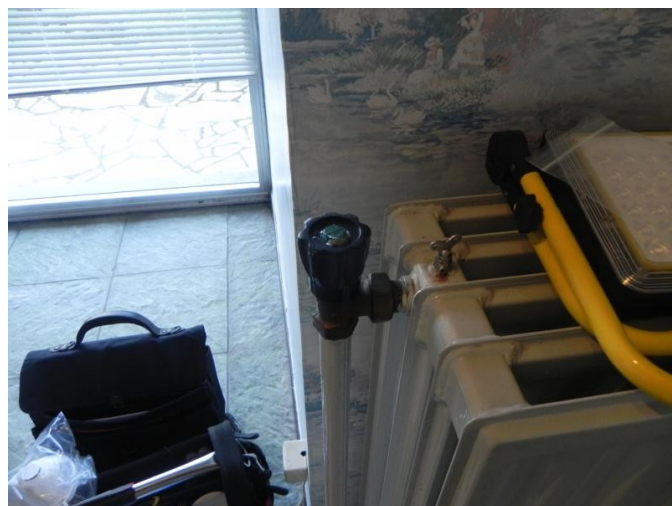
Eindbeoordeling materiaalrisico	Laag materiaalrisico en/of verlaagde kans op vezelvrijgave
---------------------------------	--

Gebondenheid	Categorie 1: hechtgebonden in oorsprong
Asbestsoort (vezeltype)	Crocidoliet aanwezig
Asbestconcentratie	Laag (< 50%)
Afschermingsgraad van het gehele materiaal	Geheel of deels (ook) vrij aan de binnenlucht
Toestand van het materiaal	Onbeschadigd, niet verweerd

Beschrijving	Bakeliet radiatorcransen
Omgeving	Binnen
Primaire drager	Ruimteverwarming
Asbestmateriaal	bakeliet materieel
Bindmiddel van asbestmateriaal	Kunststof of -hars
Gebondenheid op basis van bindmiddel	Hecht
Hoeveelheid (gewicht - aantal)	• 2,00 kg - 1 stuk
Totaal gewicht	2,00 kg
Eenvoudig bereikbaar	Ja
Bevestigingswijze	• Geschroefd

<b>Identificatiemethode</b>	Vaststelling zonder monstername
<b>Destructieve handeling voor identificatie</b>	Nee
<b>Opmerking</b>	Het betreft de radiatorkranen op de verwarmingselementen.

- Zorg voor een veilig beheer. Vermijd het beschadigen van het asbestmateriaal. Controleer de toestand jaarlijks op wijzigingen.

- Eenvoudige handelingen: mag via doe-het-zelf of door werknemer(s) met opleidingsattest eenvoudige handelingen  
Elektrisch materiaal uit bakeliet zijn hechtgebonden toepassingen. Deze dienen voorzichtig te worden verwijderd zonder te breken.

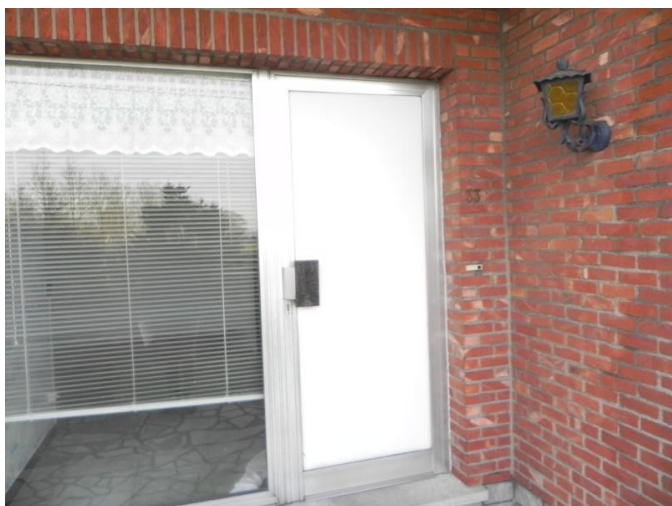
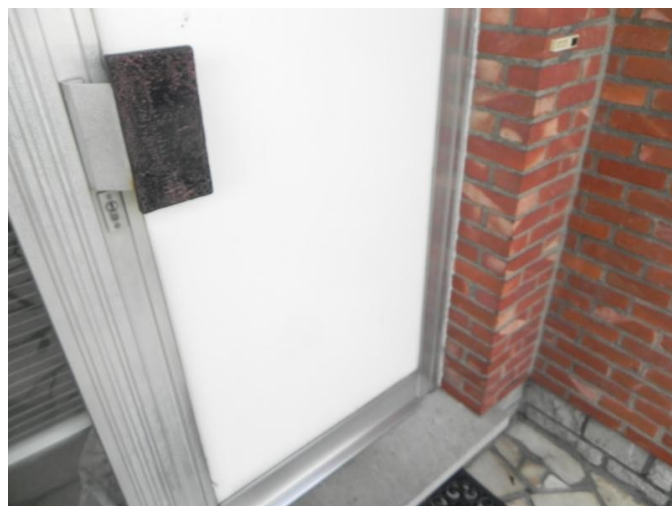
Eindbeoordeling materiaalrisico	Laag materiaalrisico en/of verlaagde kans op vezelvrijgave
---------------------------------	--

Gebondenheid	Categorie 1: hechtgebonden in oorsprong
Asbestsoort (vezeltype)	Crocidoliet aanwezig
Asbestconcentratie	Laag (< 50%)
Afschermingsgraad van het gehele materiaal	Enkel randen niet afgeschermd maar geen contact met binnenluchtstromen
Toestand van het materiaal	Licht beschadigd, licht verweerd. Intact materiaal type Pical – asbestboard of categorie III 'gebondenheid'

Beschrijving	Glasalplaten in schrijnwerk
Omgeving	Grenst aan binnen- en buitenlucht
Primaire drager	Wandopening verticaal (raam, deur, ...)
Asbestmateriaal	Plaat, paneel, tablet - Geëmailleerd, type Glasal
Bindmiddel van asbestmateriaal	Cement
Gebondenheid op basis van bindmiddel	Hecht
Hoeveelheid (oppervlakte - dikte - aantal)	<ul style="list-style-type: none"> <li>1,80 m<sup>2</sup> - 0,30 cm - 2 stuks</li> <li>1,00 m<sup>2</sup> - 0,30 cm - 3 stuks</li> </ul>
Totaal volume	0,02 m <sup>3</sup>
Eenvoudig bereikbaar	Ja

- Zorg voor een veilig beheer. Vermijd het beschadigen van het asbestmateriaal. Controleer de toestand jaarlijks op wijzigingen.

- Eenvoudige handelingen: mag via doe-het-zelf of door werknemer(s) met opleidingsattest eenvoudige handelingen  
Glasalplaten zijn een hechtgebonden toepassing, deze dienen voorzichtig te worden verwijderd zonder te breken/slijpen om vezelvrijgave te vermijden.

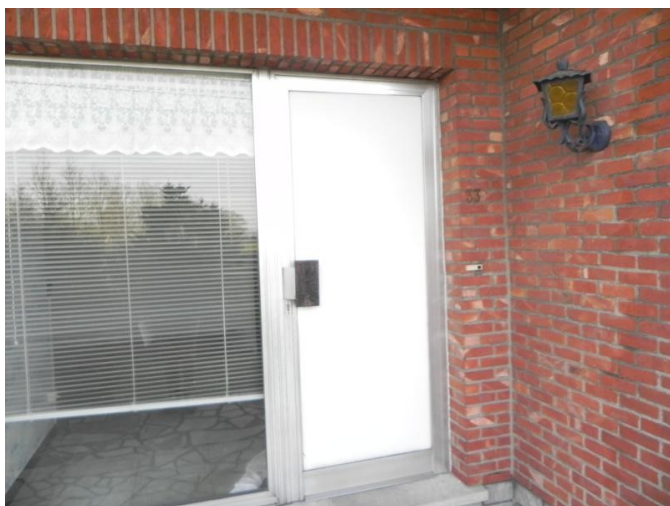
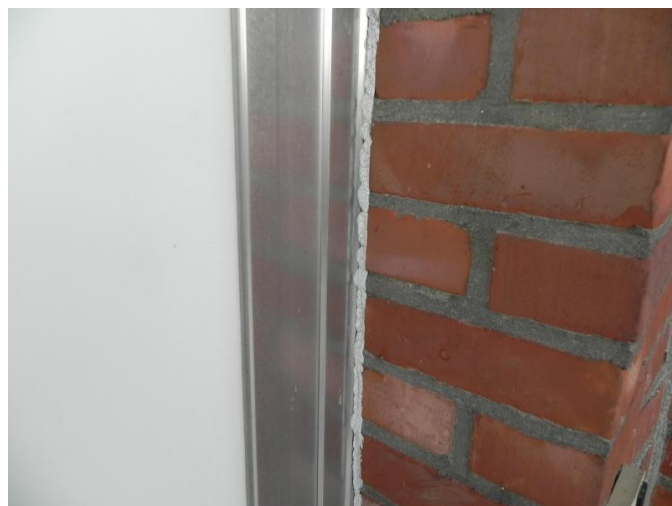
Eindbeoordeling materiaalrisico	Laag materiaalrisico en/of verlaagde kans op vezelvrijgave
---------------------------------	--

Gebondenheid	Categorie 1: hechtgebonden in oorsprong
Asbestsoort (vezeltype)	Amfibool aanwezig, uitgezonderd crocidoliet
Asbestconcentratie	Laag (< 50%)
Afschermingsgraad van het gehele materiaal	Geheel of deels (ook) vrij aan de binnenlucht
Toestand van het materiaal	Licht beschadigd, licht verweerd. Intact materiaal type Pical – asbestboard of categorie III 'gebondenheid'

Beschrijving	Mastiek ramen en deuren
Omgeving	Grenst aan binnen- en buitenlucht
Primaire drager	Wandopening verticaal (raam, deur, ...)
Asbestmateriaal	In-situ afwerkingslagen - Pasta, stopverf, voegsel, stopsel, vulsel, mastiek, kitten, ...
Bindmiddel van asbestmateriaal	Kitten, mastiek, pasta
Gebondenheid op basis van bindmiddel	Hecht
Hoeveelheid (gewicht - aantal)	<ul style="list-style-type: none"> <li>6,00 kg - 1 stuk</li> </ul>
Totaal gewicht	6,00 kg
Eenvoudig bereikbaar	Ja
Bevestigingswijze	<ul style="list-style-type: none"> <li>Verlijmd, ingegoten, versmeerd</li> </ul>

<b>Identificatiemethode</b>	Vaststelling zonder monstername
<b>Destructieve handeling voor identificatie</b>	Nee
<b>Opmerking</b>	Berteft al de mastiek aan de ramen en deuren, zowel tussen het glas en het aluminium en tussen de gevel en het aluminium.

- Zorg voor een veilig beheer. Vermijd het beschadigen van het asbestmateriaal. Controleer de toestand jaarlijks op wijzigingen.

- Eenvoudige handelingen: mag via doe-het-zelf of door werknemer(s) met opleidingsattest eenvoudige handelingen  
Mastiek is een hechtgebonden toepassing. Deze dient voorzichtig te worden verwijderd ofwel door middel van bvb spatel, ofwel in zijn geheel met schrijnwerk. Zorg ervoor dat er geen resten achterblijven.

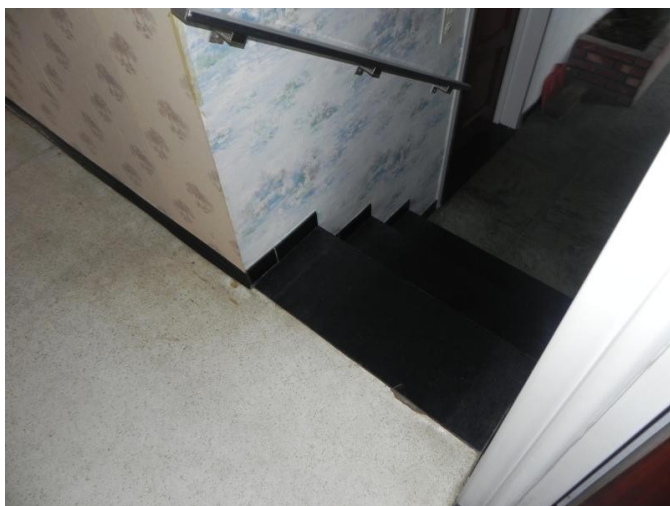
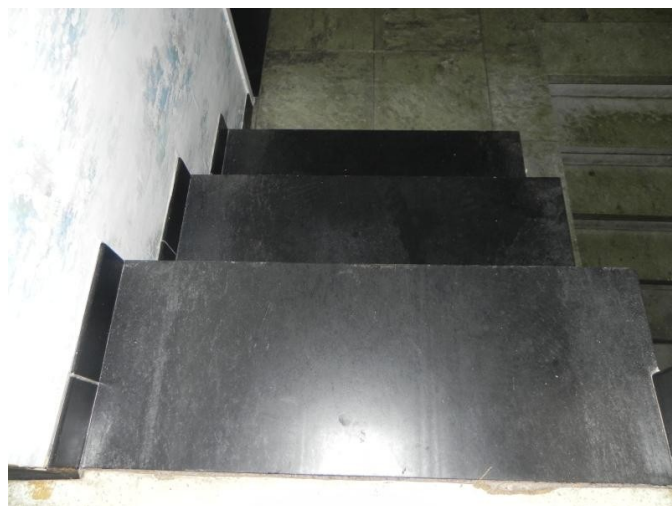
Eindbeoordeling materiaalrisico	Laag materiaalrisico en/of verlaagde kans op vezelvrijgave
---------------------------------	--

Gebondenheid	Categorie 1: hechtgebonden in oorsprong
Asbestsoort (vezeltype)	Alleen chrysotiel
Asbestconcentratie	Laag (< 50%)
Afschermingsgraad van het gehele materiaal	Geheel of deels (ook) vrij aan de binnenlucht
Toestand van het materiaal	Licht beschadigd, licht verweerd. Intact materiaal type Pical – asbestboard of categorie III 'gebondenheid'

Verplichte verwijdering of inkapseling (KB van 9 maart 2003, 2005).
---

Beschrijving	Deurdorpels en trap
Omgeving	Binnen
Primaire drager	Vloer
Asbestmateriaal	Plaat, paneel, tablet - Type Massal
Bindmiddel van asbestmateriaal	Cement
Gebondenheid op basis van bindmiddel	Hecht
Hoeveelheid (oppervlakte - dikte - aantal)	• 0,30 m <sup>2</sup> - 2,00 cm - 10 stuks
Totaal volume	0,06 m <sup>3</sup>

- Zorg voor een veilig beheer. Vermijd het beschadigen van het asbestmateriaal. Controleer de toestand jaarlijks op wijzigingen.

- Eenvoudige handelingen: mag via doe-het-zelf of door werknemer(s) met opleidingsattest eenvoudige handelingen  
Imitatie natuurstenen vensterbanken/dorpels type massal zijn een hechtgebonden toepassing, deze dienen voorzichtig te worden verwijderd zonder te breken/slijpen om vezelvrijgave te vermijden.

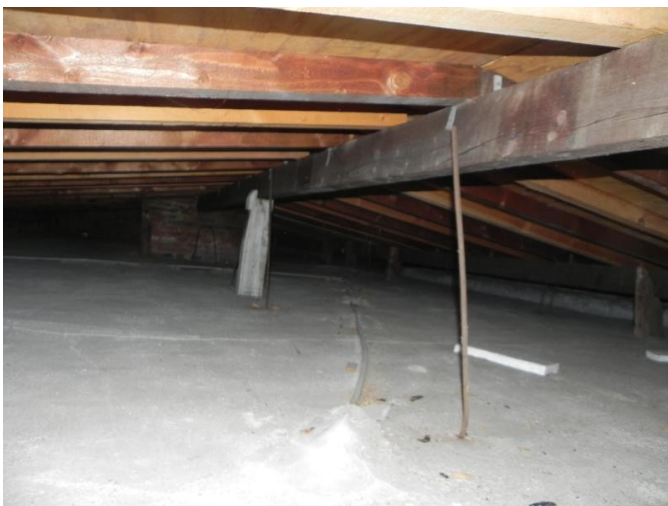
Situeringfoto

**Reden:** Er is geen volledige risicobeoordeling mogelijk

**Uitleg van de asbestdeskundige:** Het eventuele onderdak van de woning is niet na te kijken. Aan de binnenkant is het dak afgewerkt met hout en aan de buitenkant liggen leien.

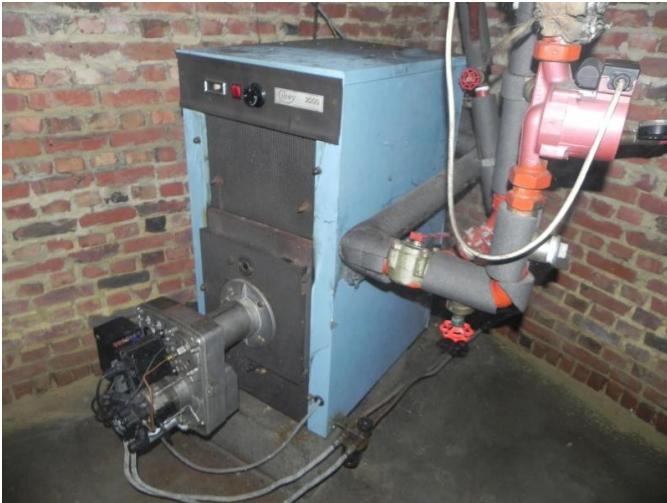
Vrije foto

In de verwarmingsketel kunnen asbesthoudende toepassingen gebruikt zijn.

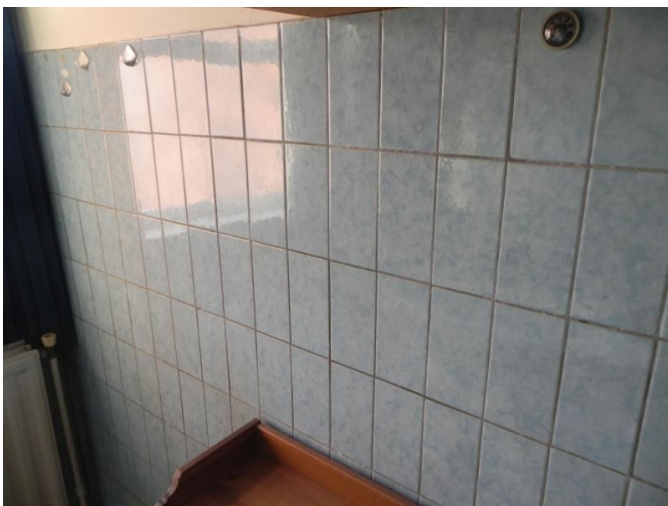
Vrije foto

De gebruikte tegellijm van faiencetegels kan asbest bevatten, het betreft een niet-destructief onderzoek, daardoor kon deze niet visueel vastgesteld, beoordeeld en bemonsterd worden.

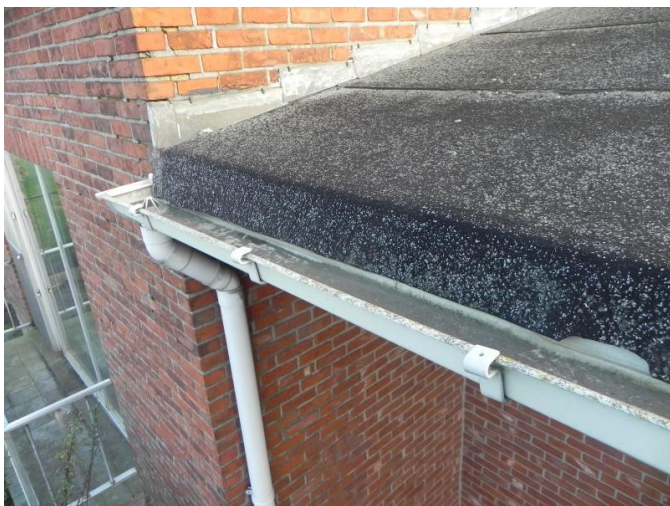
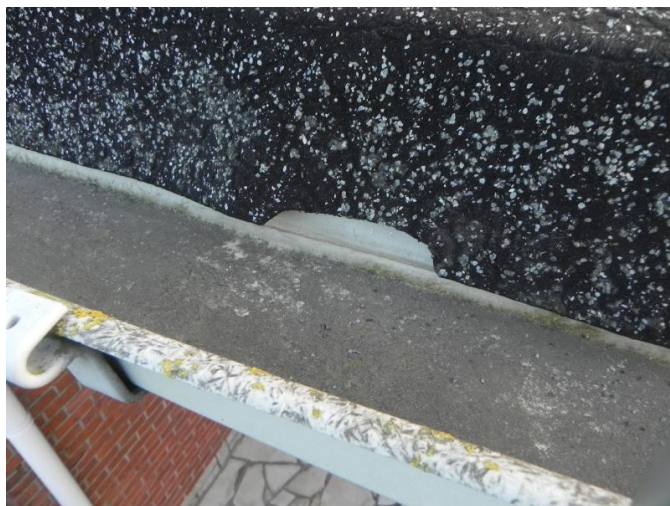
## Fiche 11: Roofing op dak

Geen asbest

#	Type	Referentie	Resultaat
11.1	Puntmonster	PM01	Geen asbest

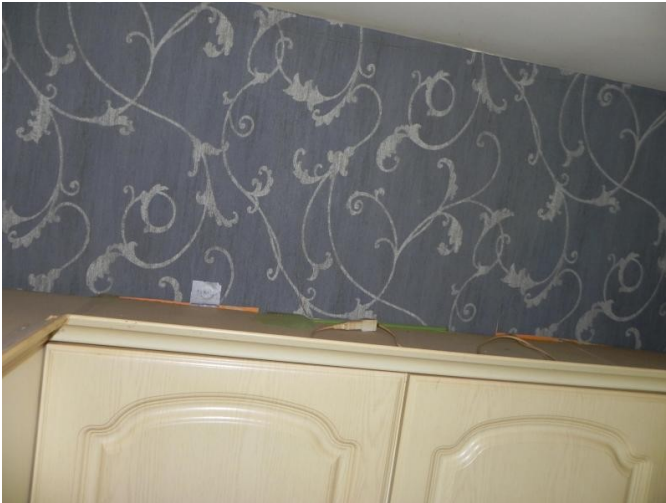
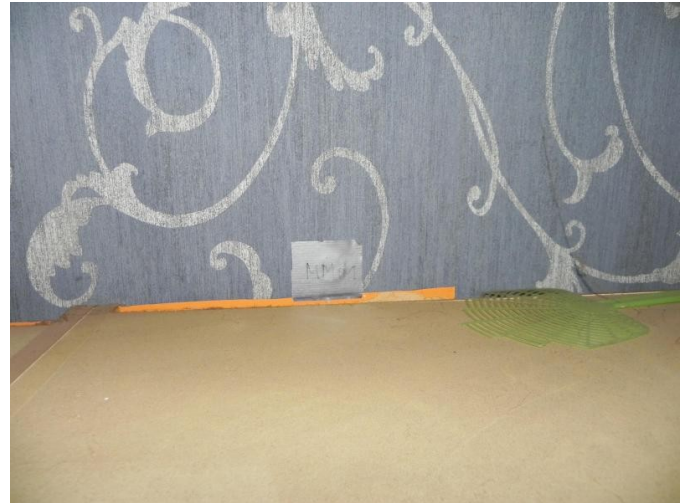
## Fiche 12: Pleisterwerk aan muren

Geen asbest

#	Type	Referentie	Resultaat
12.1	Mengmonster	MM01	Geen asbest

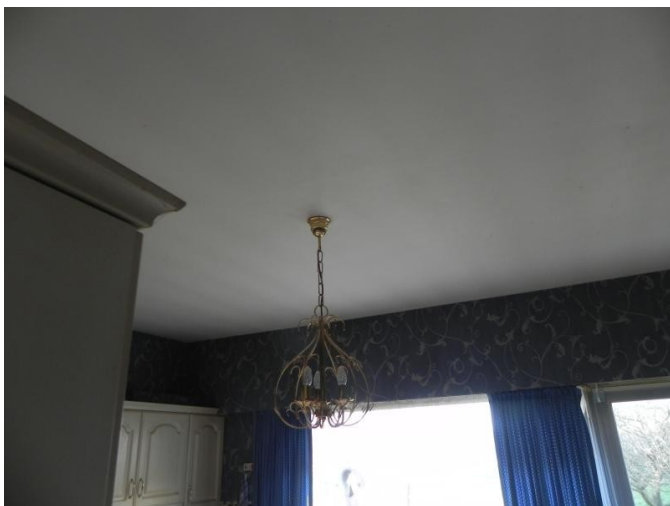
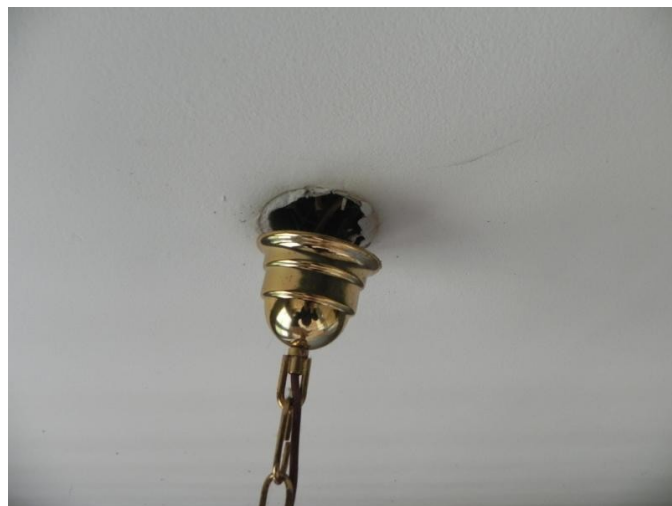
## Fiche 13: Pleisterwerk aan plafond

Geen asbest

#	Type	Referentie	Resultaat
13.1	Mengmonster	MM02	Geen asbest
