Asbestinventarisatetest

Perwijsstraat 7, 2570 Duffel

Attestnummer : 20231015-000082.000

Uitgegeven op : 15.10.2023

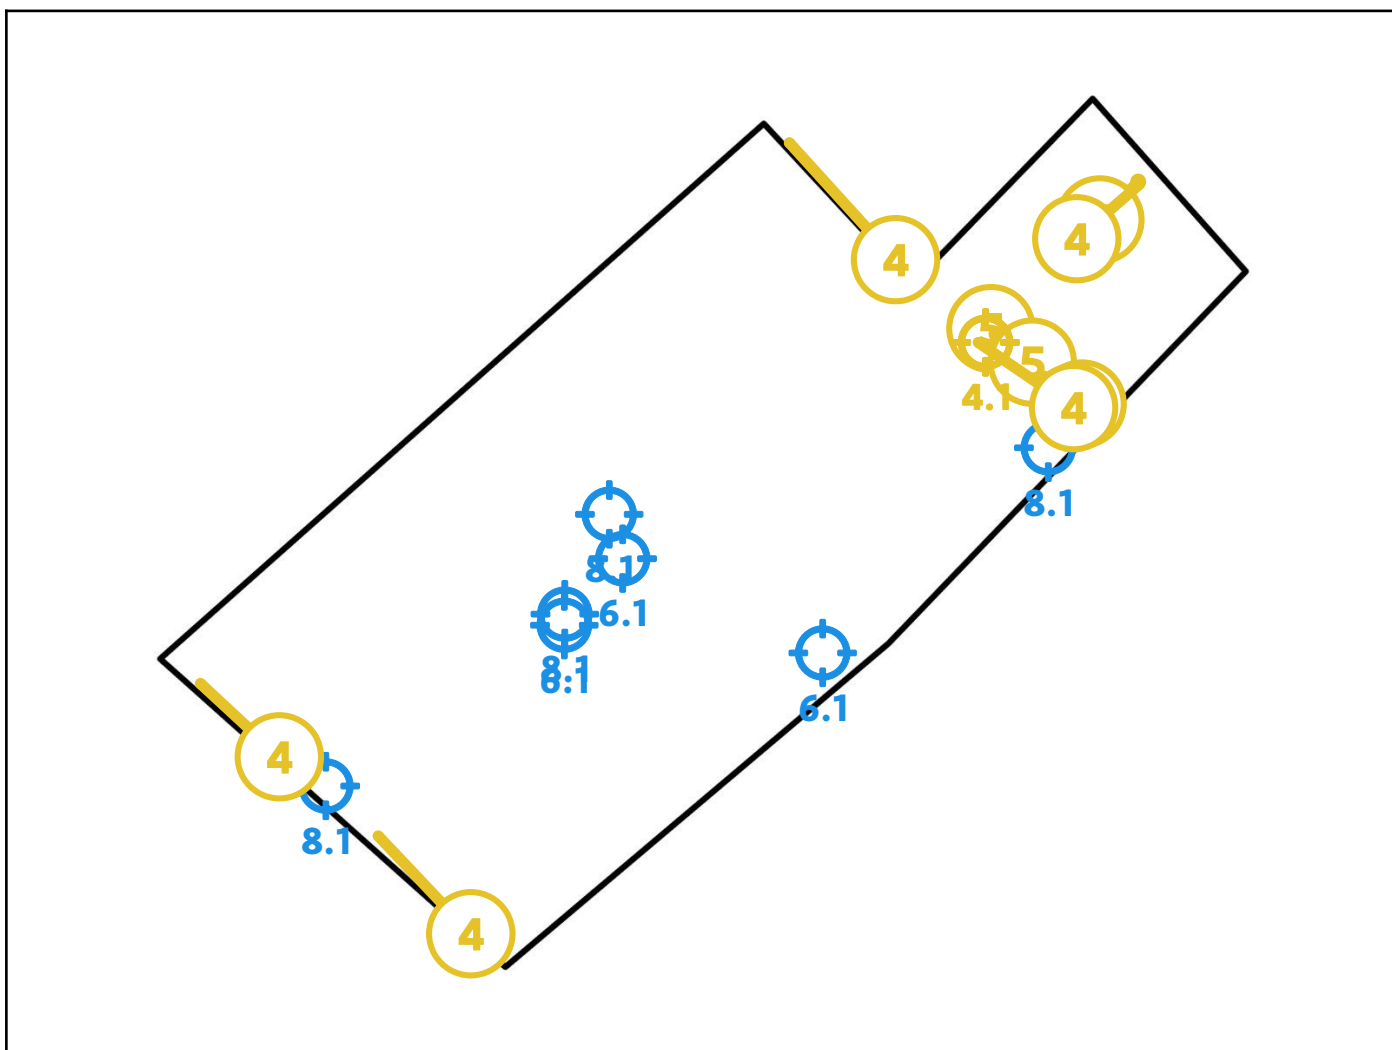
Plan 1.1: Hoofdgebouw plan gelijkvloers

Beschrijving	Type	Actie
4. Mastiek ramen/deuren	Asbestmateriaal	Zorgvuldig beheren
4.1 Code: PS7_4 M33238 Mengstaal mastiek ramen/deuren	Mengmonster	-
5. glassal deurpanelen	Asbestmateriaal	Zorgvuldig beheren
6. Vinyl	Geen asbest	-
6.1 Code: PS7_2 M33236 Mengstaal viny	Mengmonster	-
8. Pleister muren	Geen asbest	-

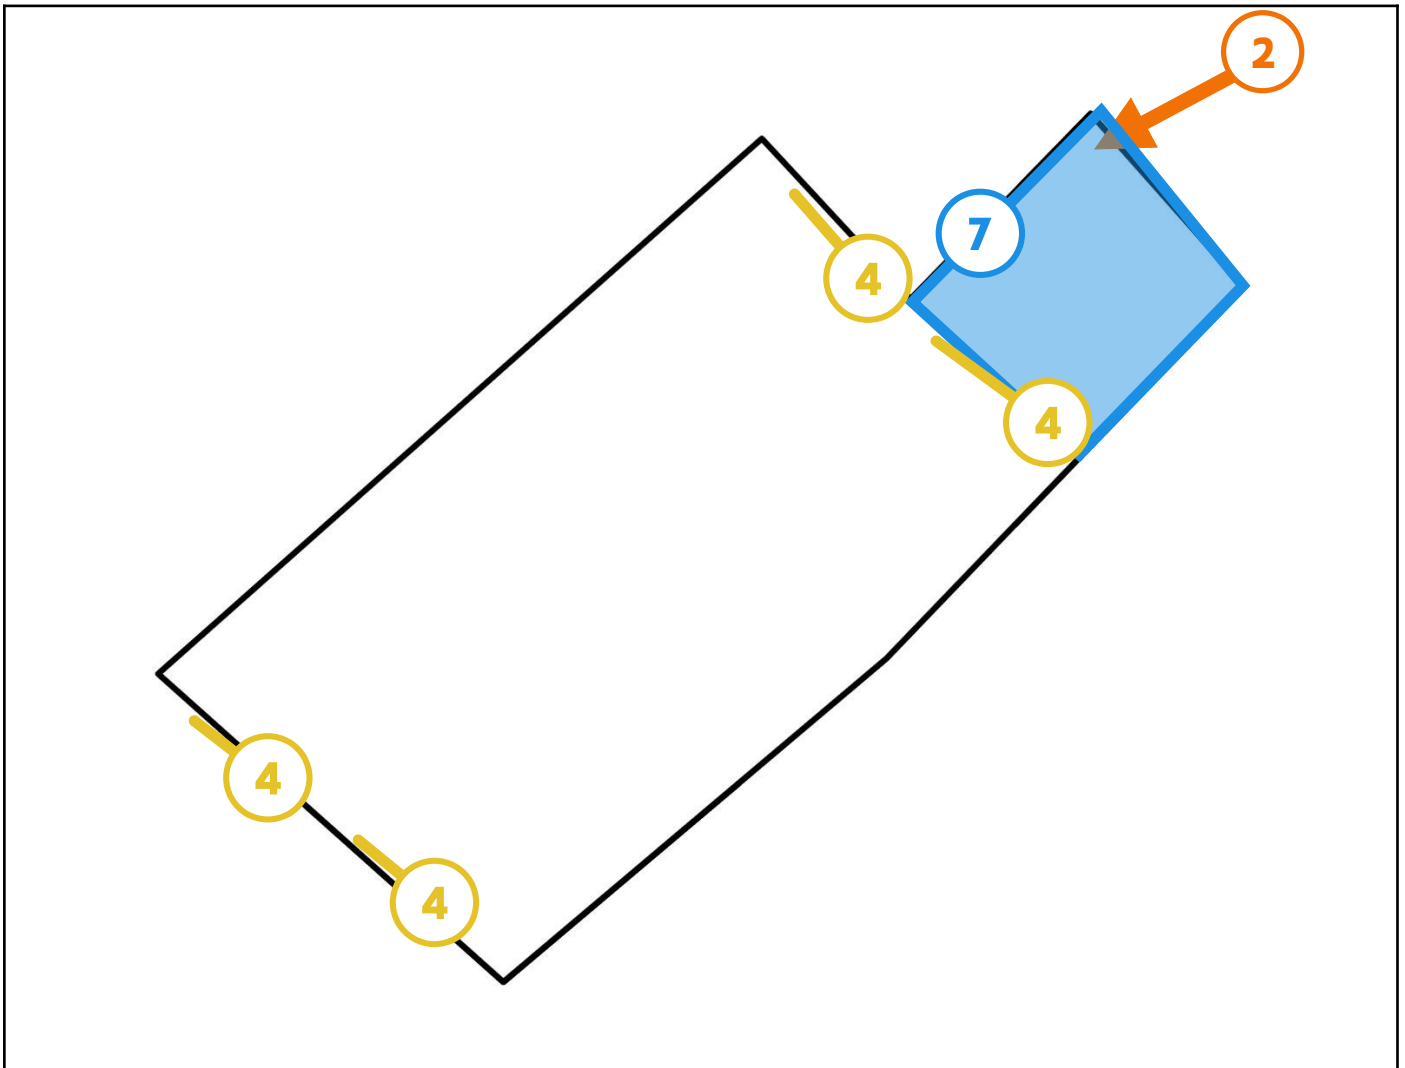
Plan 1.2: Hoofdgebouw verdieping plan

Beschrijving	Type	Actie
2. schouw	Asbestmateriaal	Verwijderen
4. Mastiek ramen/deuren	Asbestmateriaal	Zorgvuldig beheren
7. Bitumen + roofing	Geen asbest	-

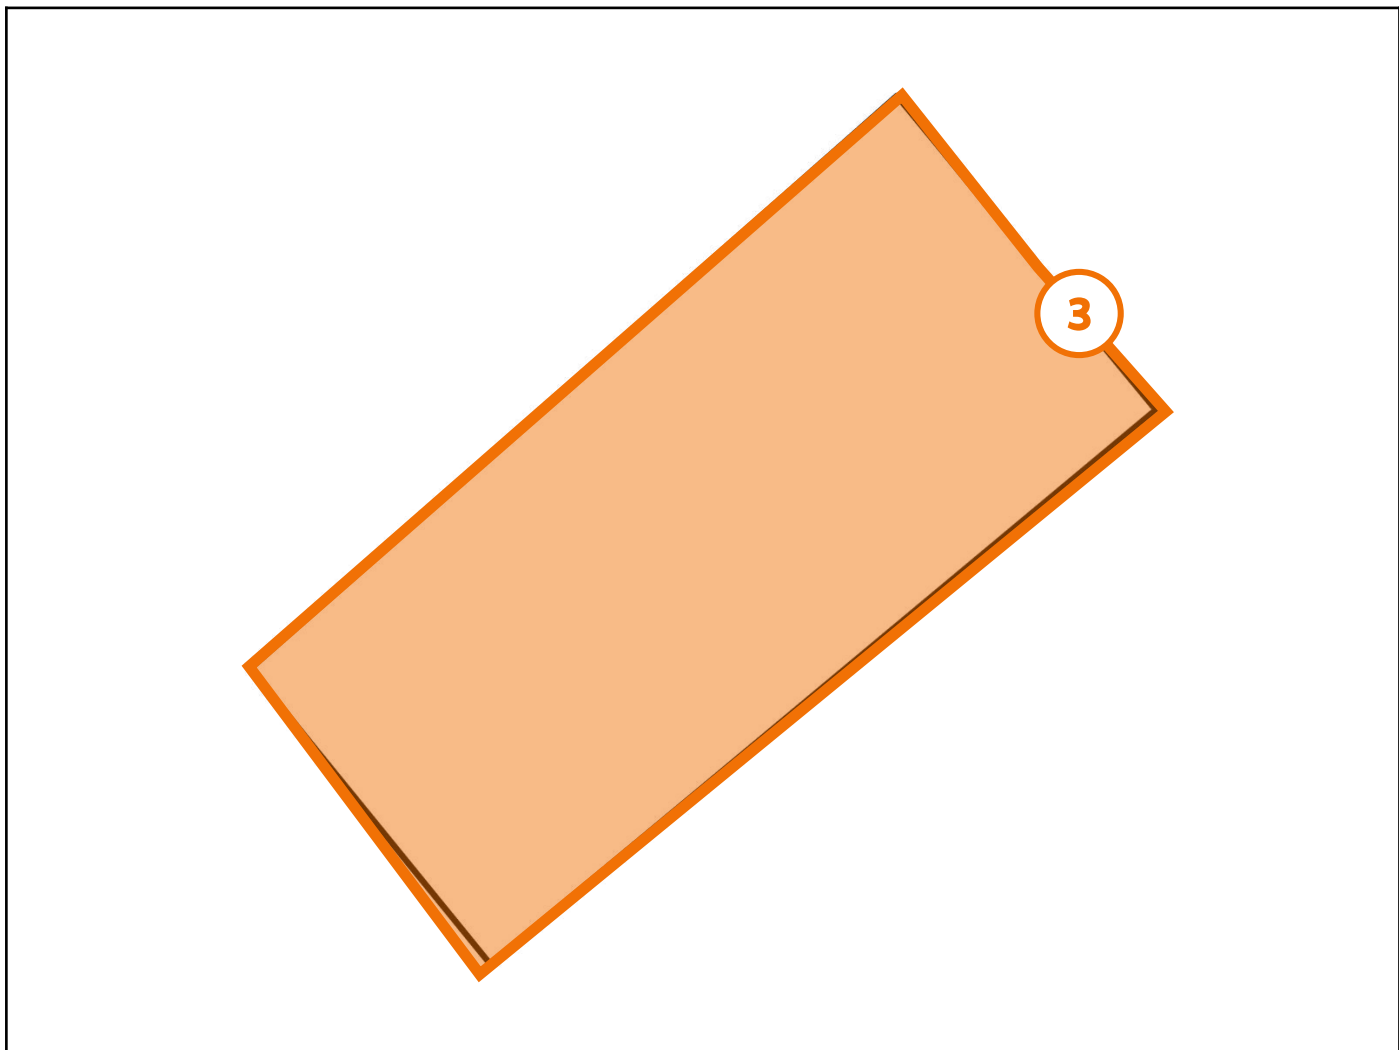
Plan 3.1: Constructie plan

Beschrijving	Type	Actie
3. golfplaten tuinhuis	Asbestmateriaal	Verwijderen

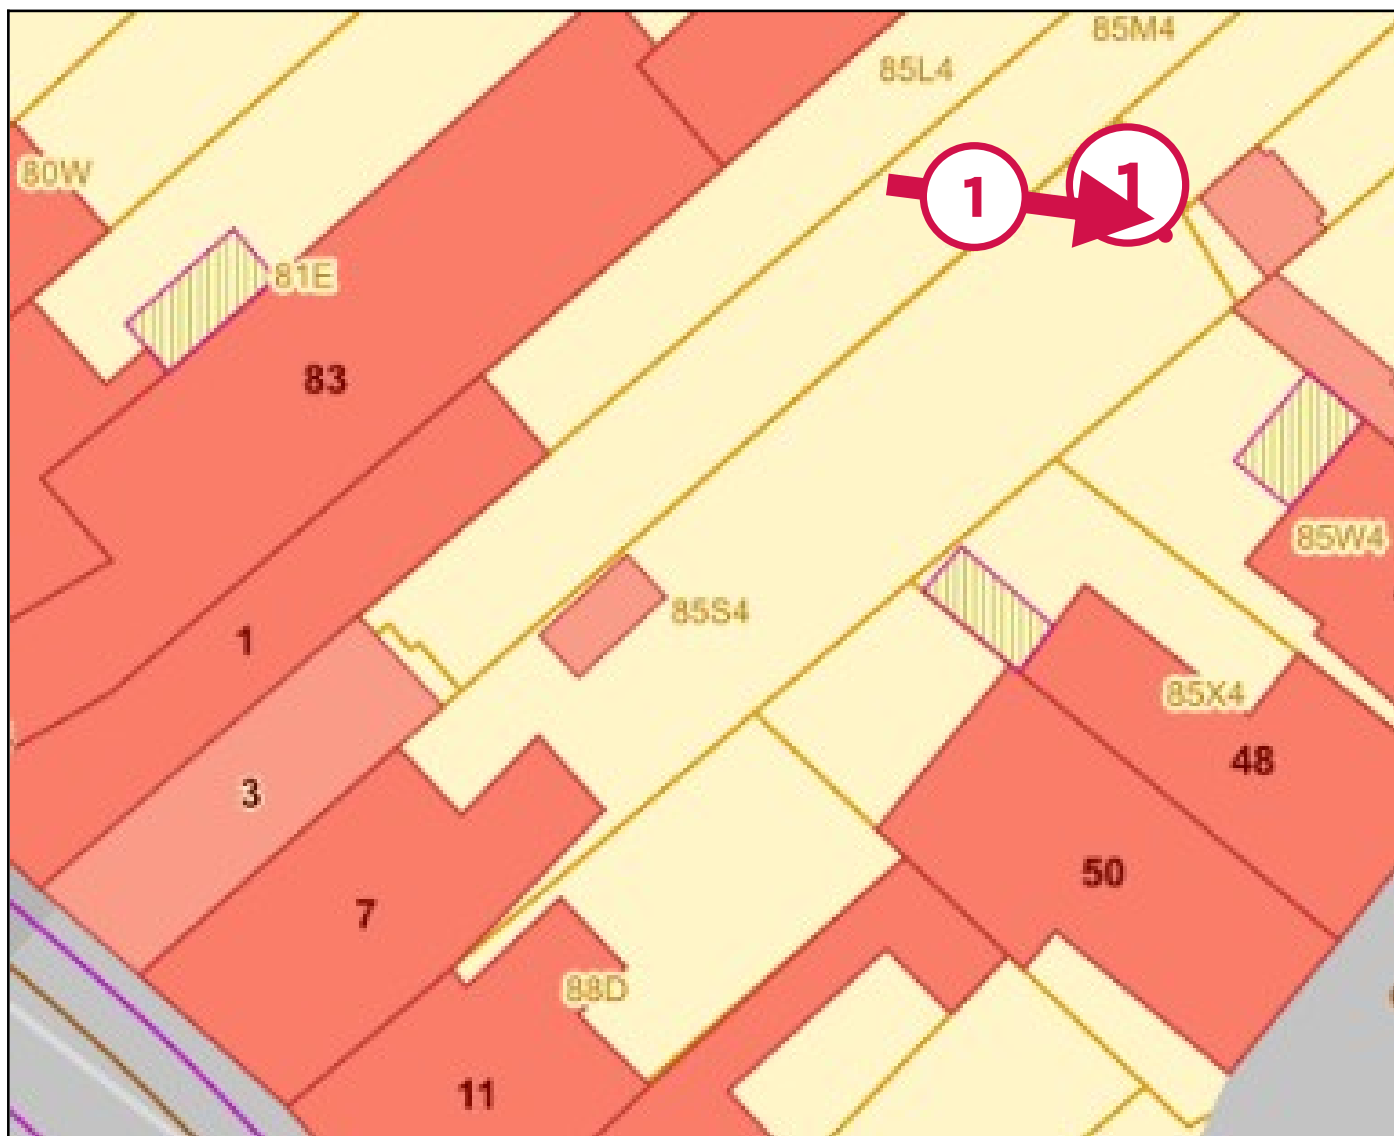
Plan 4.1: Vaststellingen buiten de constructies

Beschrijving	Type	Actie
1. losliggende platen	Asbestmateriaal	Dringend verwijderen

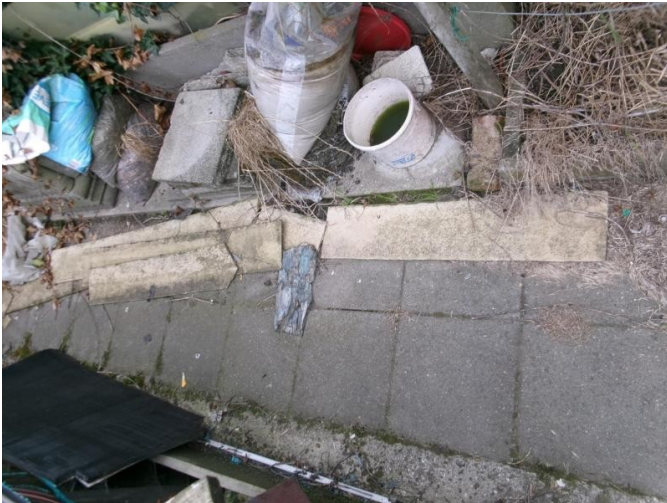
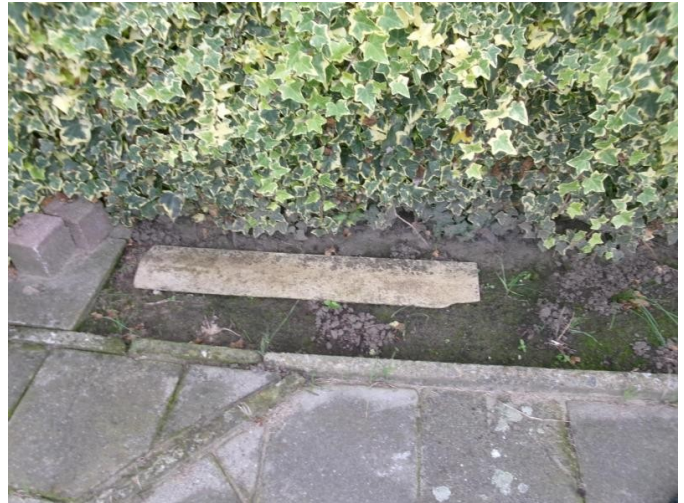
Fiche 1: losliggende platen

Asbestmateriaal - afvalstof

Dringend verwijderen

Beschrijving	losliggende platen
Type afvalstof	Betreft stock-voorraad of gedemonteerde asbestmaterialen
Aanwezige resten	6- tal platen +-15cm breed +-90 cm lang
Omgeving	Buiten
Primaire drager	Afboording, omheining...
Asbestmaterialen	<ul style="list-style-type: none">• Verloren bekisting - Plaat
Bindmiddel van asbestmateriaal	Cement
Gebondenheid op basis van bindmiddel	Hecht
Hoeveelheid (gewicht - aantal)	<ul style="list-style-type: none">• 25,00 kg - 1 stuk
Totaal gewicht	25,00 kg
Eenvoudig bereikbaar	Ja
Identificatiemethode	Vaststelling zonder monstername

- Verwijder het asbestafval.

- Eenvoudige handelingen: mag via doe-het-zelf of door werknemer(s) met opleidingsattest eenvoudige handelingen
platen kunnen zonder te breken via de correcte procedure via eenvoudige handelingen verwijderd worden.

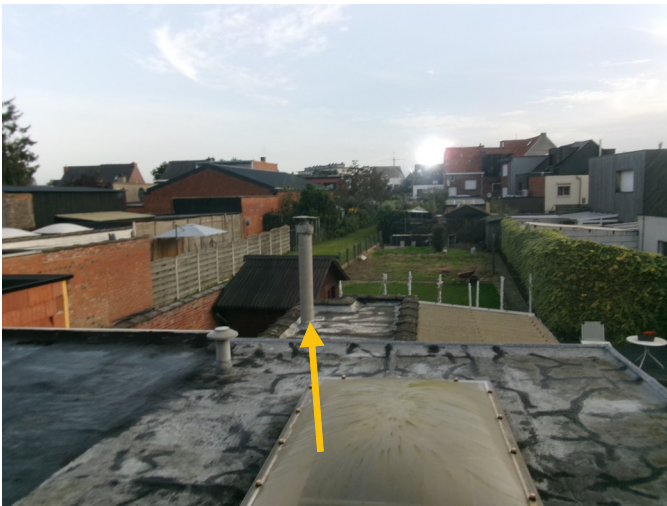
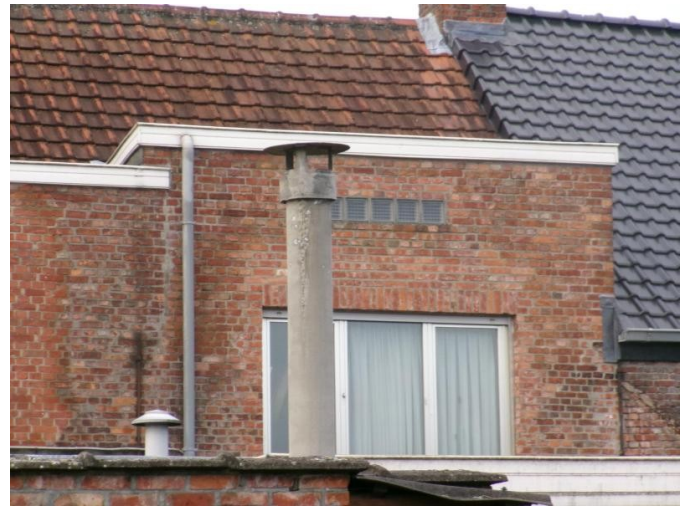
Het asbestmateriaal valt onder de mijlpaal van 2034.

Verwijderen

Eindbeoordeling materiaalrisico	Laag materiaalrisico en/of verlaagde kans op vezelvrijgave
---------------------------------	--

Gebondenheid	Categorie 1: hechtgebonden in oorsprong
Asbestsoort (vezeltype)	Crocidoliet aanwezig
Asbestconcentratie	Laag (< 50%)
Afschermingsgraad van het gehele materiaal	Geheel of deels vrij aan de buitenlucht
Toestand van het materiaal	Licht beschadigd, licht verweerd. Intact materiaal type Pical – asbestboard of categorie III 'gebondenheid'

Beschrijving	schouw
Omgeving	Buiten
Primaire drager	Ruimteverwarming
Asbestmateriaal	Rookgaskanaal
Bindmiddel van asbestmateriaal	Cement
Gebondenheid op basis van bindmiddel	Hecht
Hoeveelheid (lengte - omtrek - dikte - aantal)	<ul style="list-style-type: none">• 3,00 m - 0,40 cm - 1,00 cm - 1 stuk
Totaal volume	< 0,001 m ³
Eenvoudig bereikbaar	Ja
Bevestigingswijze	<ul style="list-style-type: none">• Verlijmd, ingegoten, versmeerd

- Verwijder dit asbestmateriaal zo snel mogelijk. Volg de toestand goed op.

- Hermetische zone (erkend asbestverwijderaar)
gezien de buis ingecementeerd en met roofing bedekt is in het dak, zal het niet eenvoudig zijn om deze te verwijderen zonder vezelvrijgave, vandaar het advies om die via een erkend asbestverwijderaar te laten uitvoeren.

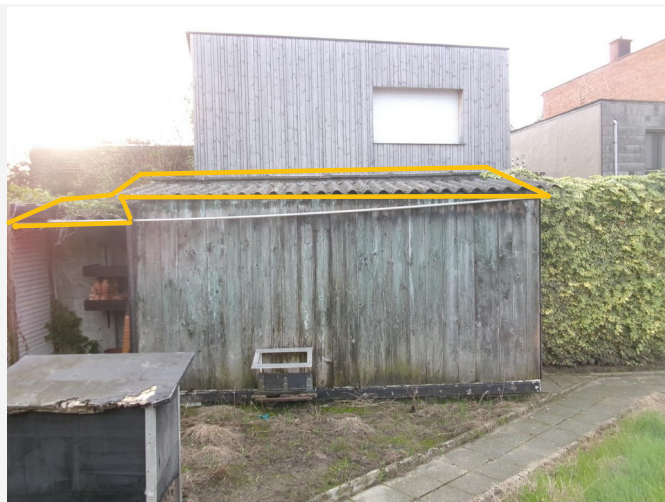
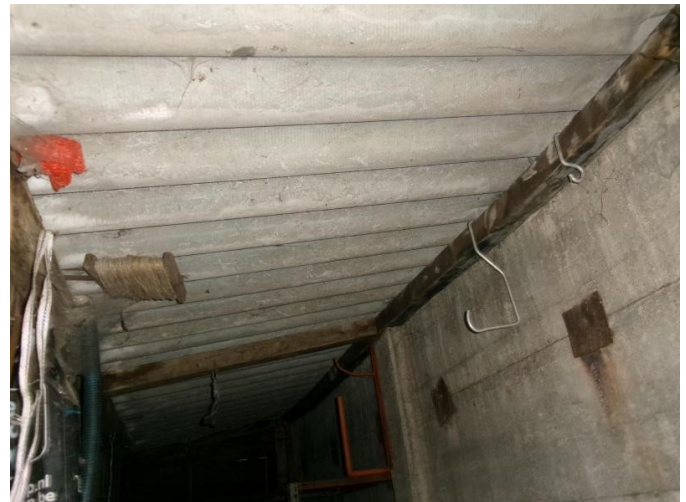
Het asbestmateriaal valt onder de mijlpaal van 2034.

Verwijderen

Eindbeoordeling materiaalrisico	Verhoogd materiaalrisico en/of verhoogde kans op vezelvrijgave
---------------------------------	--

Gebondenheid	Categorie 1: hechtgebonden in oorsprong
Asbestsoort (vezeltype)	Crocidoliet aanwezig
Asbestconcentratie	Laag (< 50%)
Afschermingsgraad van het gehele materiaal	Geheel of deels vrij aan de buitenlucht
Toestand van het materiaal	Matig beschadigd, matig verweerd

Beschrijving	golfplaten tuinhuis
Omgeving	Buiten
Primaire drager	Schuin dak
Asbestmateriaal	Dak- en gevelbekleding - Golfplaat
Bindmiddel van asbestmateriaal	Cement
Gebondenheid op basis van bindmiddel	Hecht
Hoeveelheid (oppervlakte - aantal)	• 7,00 m ² - 1 stuk
Totale oppervlakte	7,00 m ²
Eenvoudig bereikbaar	Ja
Bevestigingswijze	• Geschroefd
Identificatiemethode	Vaststelling zonder monsternamen

- Verwijder dit asbestmateriaal zo snel mogelijk. Volg de toestand goed op.

- Eenvoudige handelingen: mag via doe-het-zelf of door werknemer(s) met opleidingsattest eenvoudige handelingen
golfplaten kunnen zonder te breken via de correcte procedure via eenvoudige handelingen verwijderd worden.

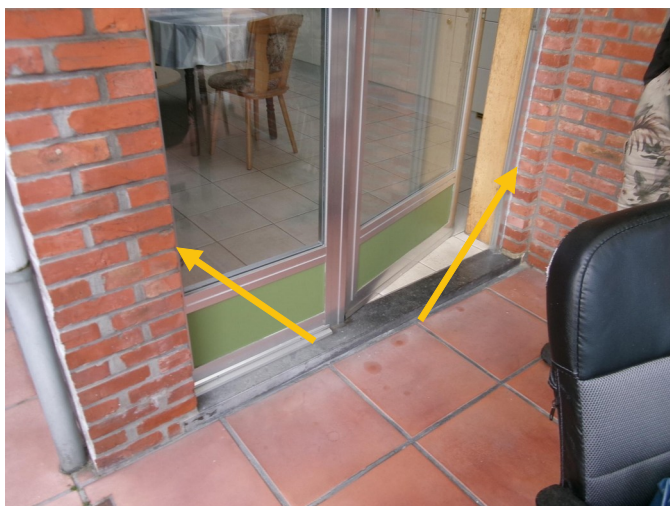
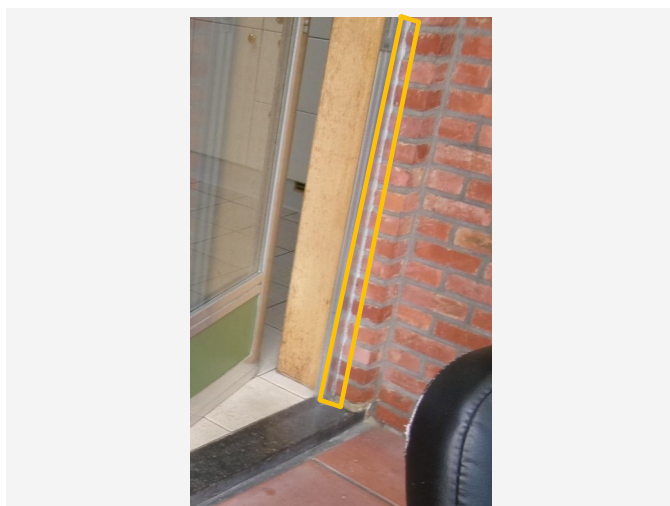
Het asbestmateriaal valt onder de mijlpaal van 2040.

Zorgvuldig beheren

Eindbeoordeling materiaalrisico	Laag materiaalrisico en/of verlaagde kans op vezelvrijgave
---------------------------------	--

#	Type	Referentie	Resultaat
4.1	Mengmonster	PS7_4 M33238 Mengstaal mastiek ramen/deuren	Chrysotiel

Beschrijving	Mastiek ramen/deuren
Omgeving	Binnen
Primaire drager	Wandopening verticaal (raam, deur, ...)
Asbestmateriaal	In-situ afwerkingslagen - Pasta, stopverf, voegsel, stopsel, vulsel, mastiek, katten, ...
Bindmiddel van asbestmateriaal	Kitten, mastiek, pasta
Gebondenheid op basis van bindmiddel	Hecht
Hoeveelheid (gewicht - aantal)	• 15,00 kg - 1 stuk

Totaal gewicht	15,00 kg
Eenvoudig bereikbaar	Ja
Bevestigingswijze	<ul style="list-style-type: none">• Verlijmd, ingegoten, versmeerd
Identificatiemethode	Vaststelling met monstername
Destructieve handeling voor identificatie	Nee
Opmerking	op sommige plaatsen zeer duidelijk waarneembaar. Niet identificeerbaar bij elk raam en deur, maar kan echter nog aanwezig zijn achter de dagkant.

- Verwijder dit asbestmateriaal zo snel mogelijk. Volg de toestand goed op.

- Eenvoudige handelingen: enkel door erkend asbestverwijderaar kan verwijderd worden bij renovatie van ramen (EPC)

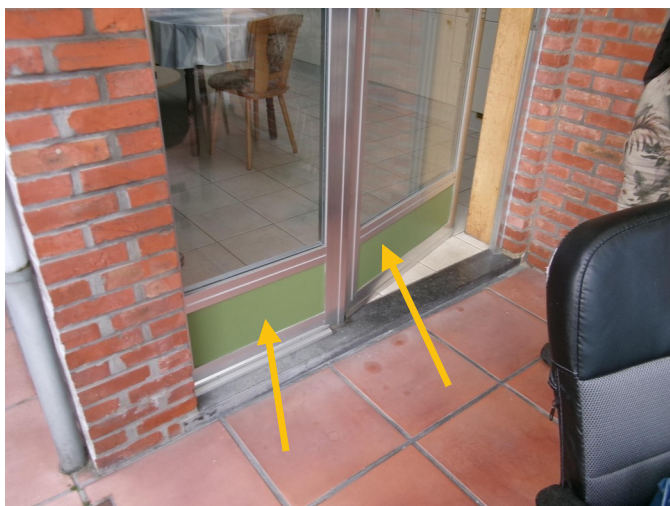
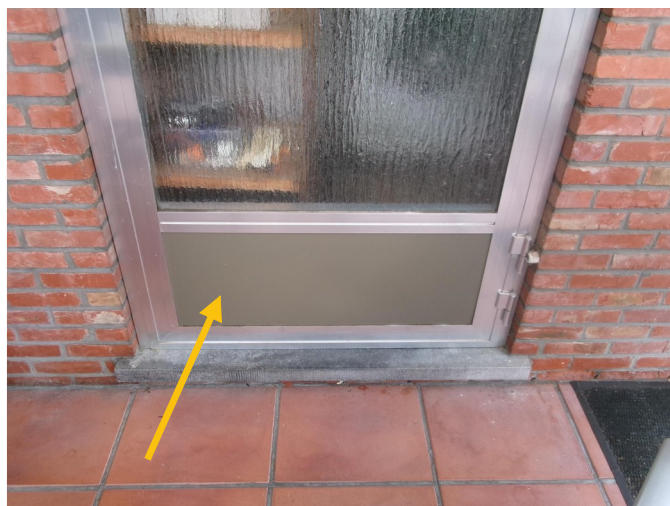
Het asbestmateriaal valt onder de mijlpaal van 2040.

Zorgvuldig beheren

Eindbeoordeling materiaalisico	Zeer laag materiaalisico en/of zeer lage kans op vezelvrijgave
--------------------------------	--

Gebondenheid	Categorie 1: hechtgebonden in oorsprong
Asbestsoort (vezeltype)	Crocidoliet aanwezig
Asbestconcentratie	Laag (< 50%)
Afschermingsgraad van het gehele materiaal	Stootvaste afscherming of omkasting
Toestand van het materiaal	Onbeschadigd, niet verweerd

Beschrijving	glassal deurpanelen
Omgeving	Grenst aan binnen- en buitenlucht
Primaire drager	Wandopening verticaal (raam, deur, ...)
Asbestmateriaal	Plaat, paneel, tablet - Geëmailleerd, type Glasal
Bindmiddel van asbestmateriaal	Cement
Gebondenheid op basis van bindmiddel	Hecht
Hoeveelheid (oppervlakte - dikte - aantal)	• 0,50 m ² - 0,60 cm - 3 stuks
Totaal volume	0,009 m ³
Eenvoudig bereikbaar	Ja
Bevestigingswijze	• Geklemd
Identificatiemethode	Vaststelling zonder monsternamen

- Verwijder dit asbestmateriaal zo snel mogelijk. Volg de toestand goed op.

- Eenvoudige handelingen: mag via doe-het-zelf of door werknemer(s) met opleidingsattest eenvoudige handelingen
platen zitten geklemd in de deur, deur kan volledig verwijderd worden zonder paneel te beschadigen.

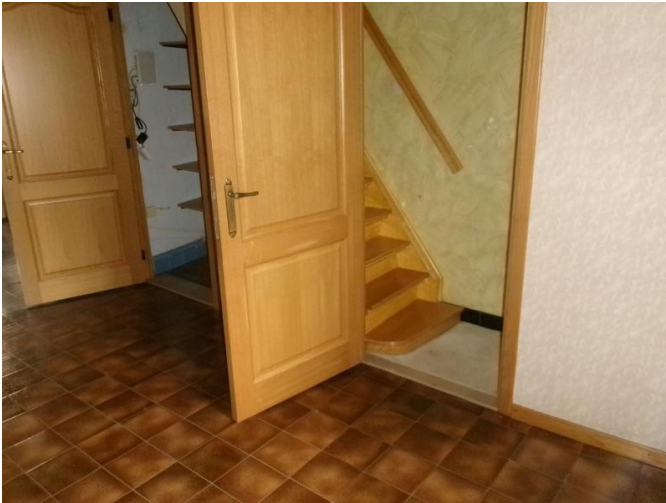
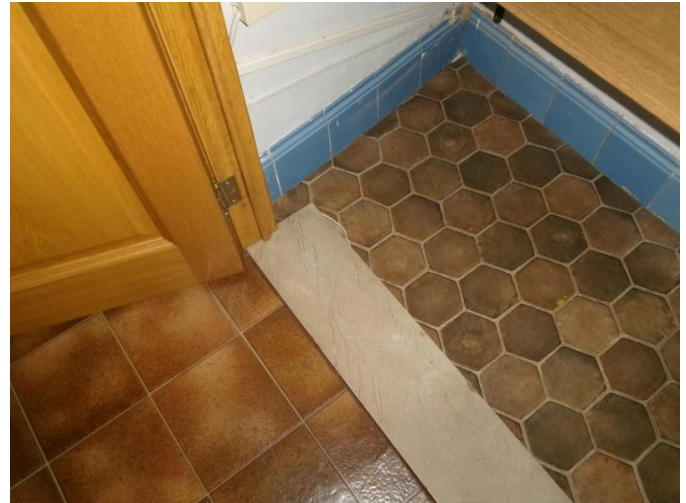
Geen asbest

#	Type	Referentie	Resultaat
6.1	Mengmonster	PS7_2 M33236 Mengstaal viny	Geen asbest

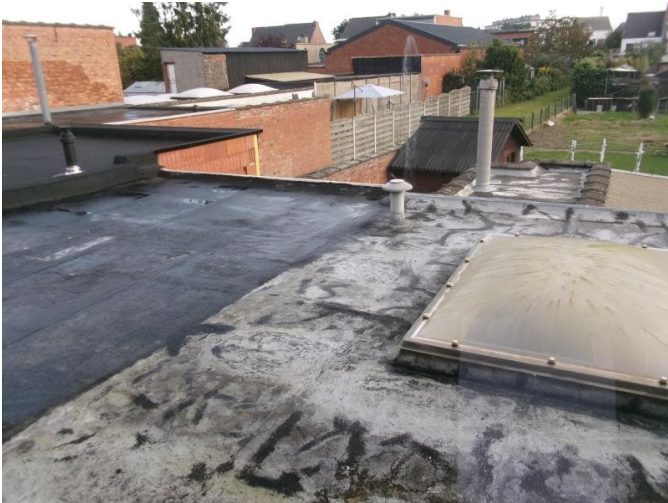
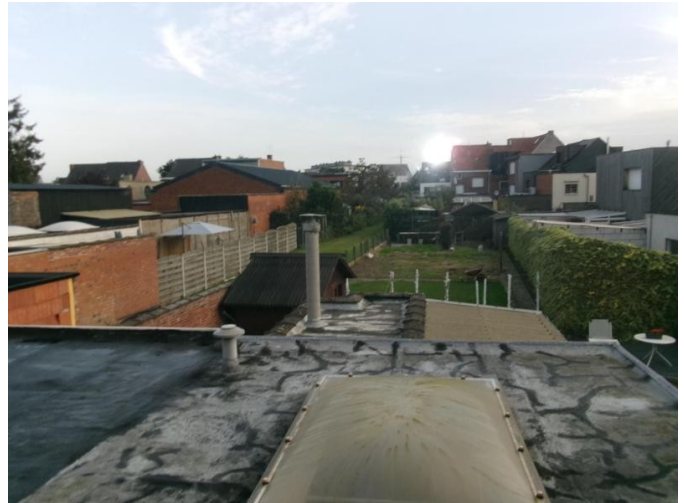
Fiche 7: Bitumen + roofing

Geen asbest

#	Type	Referentie	Resultaat
7.1	Mengmonster	PS7_3 M33237 Mengstaal bitumen	Geen asbest

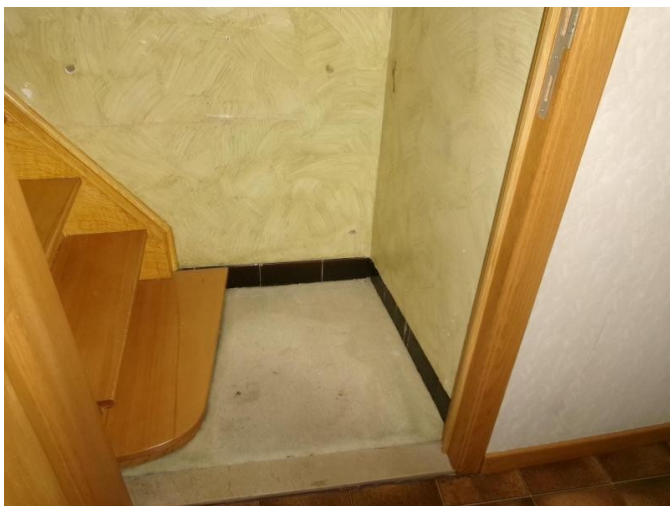
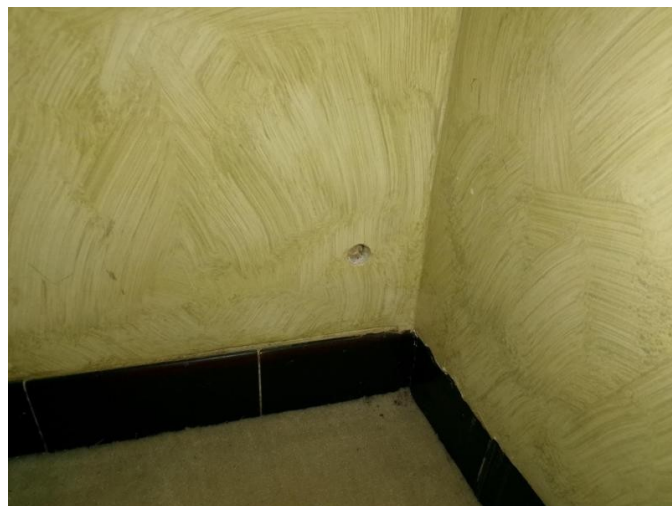
Fiche 8: Pleister muren

Geen asbest

#	Type	Referentie	Resultaat
8.1	Mengmonster	PS7_1 M33235 Mengstaal pleister muren	Geen asbest
