# Asbestinventarisatetest

Borgersteinlei 67, 2800 Mechelen

Attestnummer : 20240411-000158.000

Uitgegeven op : 11.04.2024

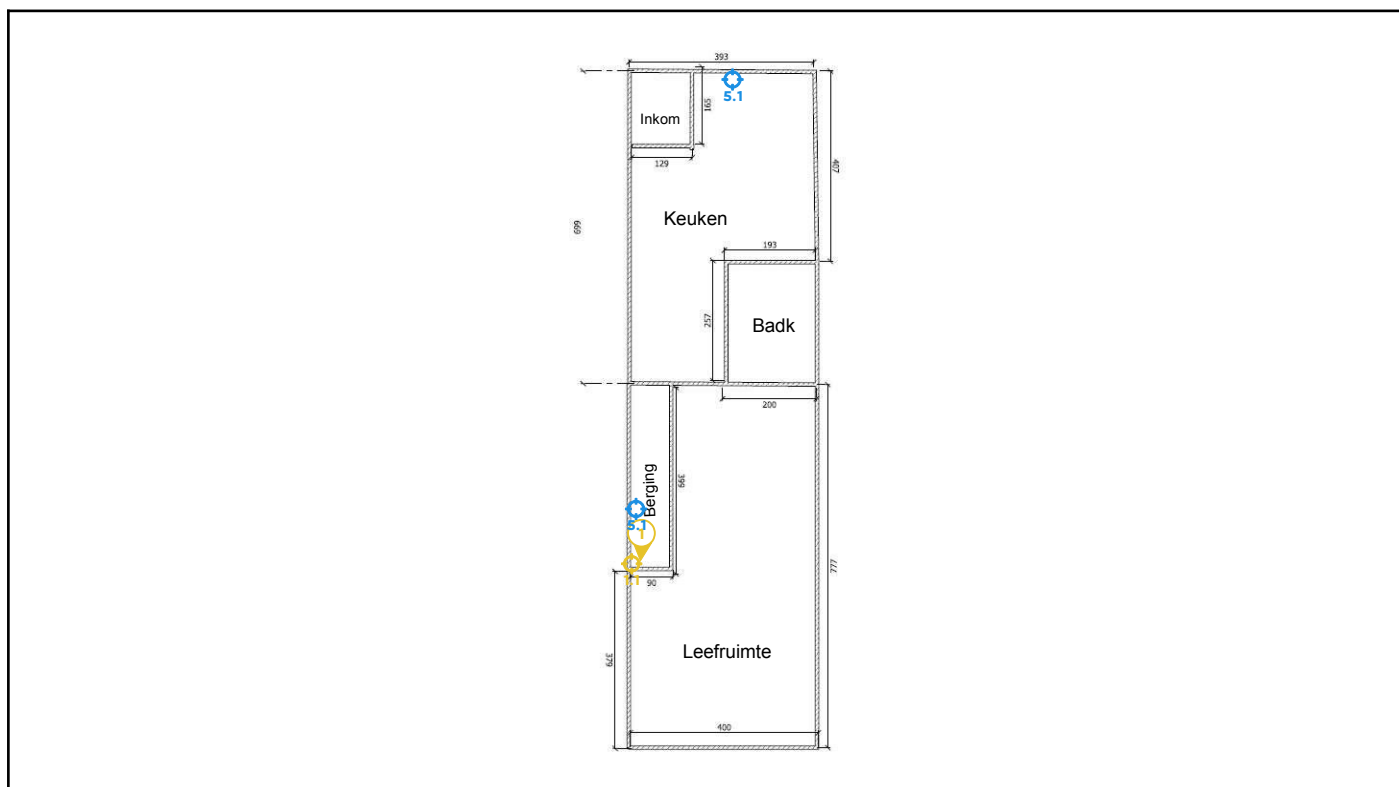
## Plan 1.2: 1e Verdiep

| Beschrijving | Type | Actie |
|---|---|---|
| 1. Cementbuis toevoer gas | Asbestmateriaal | Zorgvuldig beheren |

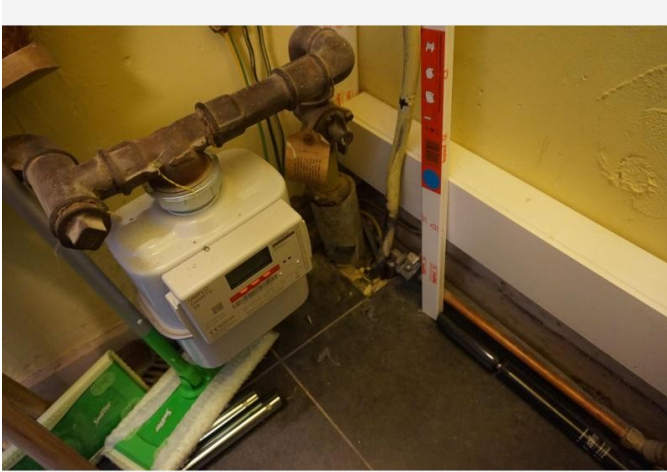
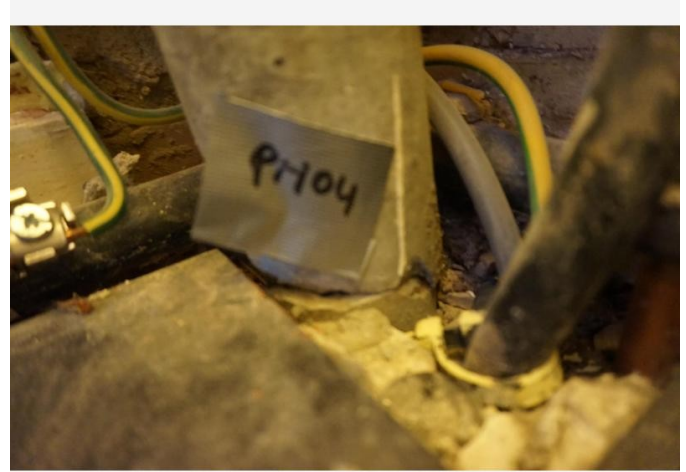
Overzichtsfoto

Detailfoto

Het asbestmateriaal valt onder de mijlpaal van 2040.

| Eindbeoordeling materiaalrisico | Laag materiaalrisico en/of verlaagde kans op vezelvrijgave |

| Toestand van het materiaal | Licht beschadigd, licht verweerd. Intact materiaal type Pical – asbestboard of categorie III 'gebondenheid' |

| Beschrijving | Cementbuis toevoer gas |

- Zorg voor een veilig beheer en verwijder dit asbestmateriaal wanneer het bij werken eenvoudig bereikbaar wordt. Controleer de toestand jaarlijks op wijzigingen.

- Eenvoudige handelingen: mag via doe-het-zelf of door werknemer(s) met opleidingsattest eenvoudige handelingen  
De asbestcementen buis is een hechtgebonden toepassing. Deze dient voorzichtig te worden verwijderd, zonder de buis te breken of er in te slijpen.
- Eenvoudige handelingen: enkel door erkend asbestverwijderaar  
Indien niet verwijderd kan worden zonder te breken/slijpen dan toch door erkend asbestverwijderaar.

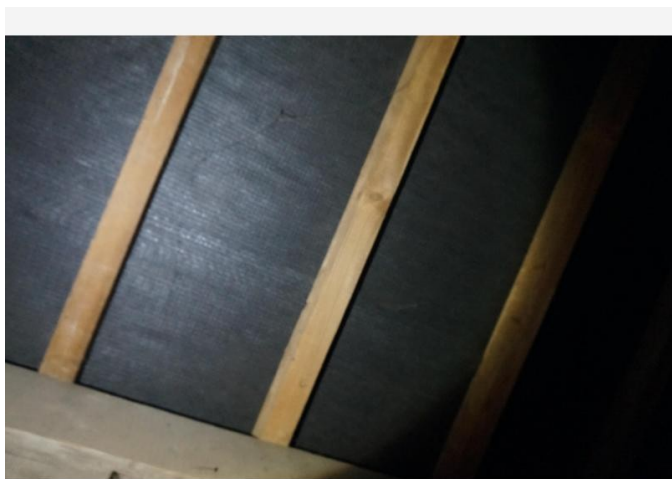
Er werd geen asbest onderdak aangetroffen.

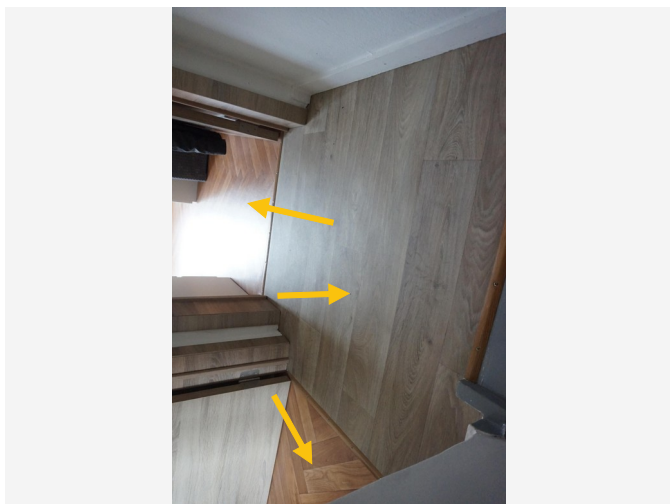
De vinylzeilen op het 2e verdiep zijn niet asbestverdacht.

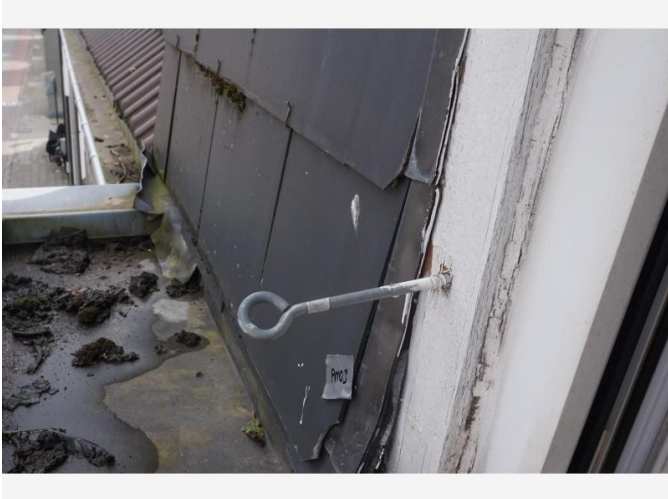
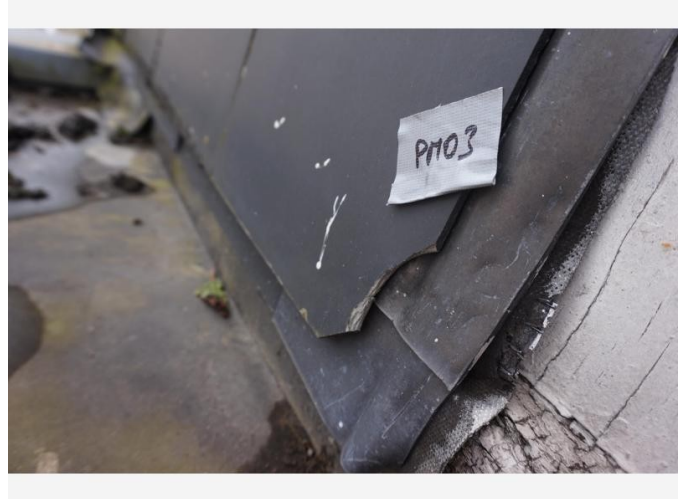
## Fiche 4: Leien gevel vooraan

Geen asbest

| # | Type | Referentie | Resultaat |
|---|---|---|---|
| 4.1 | Puntmonster | PM03 | Geen asbest |

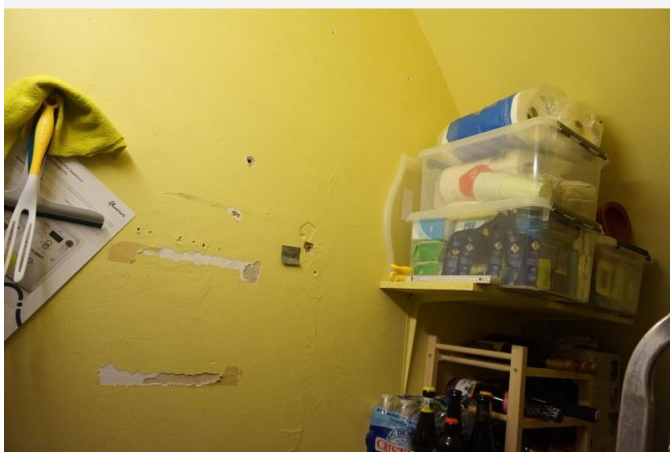
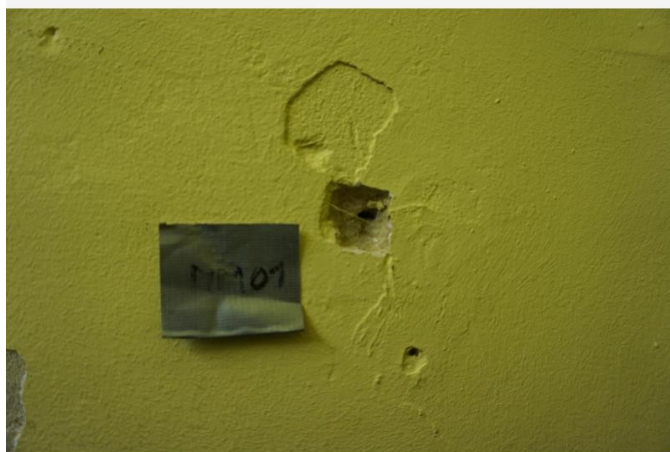
## Fiche 5: Pleisterwerk muren

Geen asbest

| # | Type | Referentie | Resultaat |
|---|---|---|---|
| 5.1 | Mengmonster | MM01 | Geen asbest |

| <b>Opmerking</b> | <p>Het betreft een (ruwe) schatting van de hoeveelheid.</p> <p>Er is geen stookruimte aanwezig.</p> <p>Alle plafonds zijn valse plafonds.</p> |

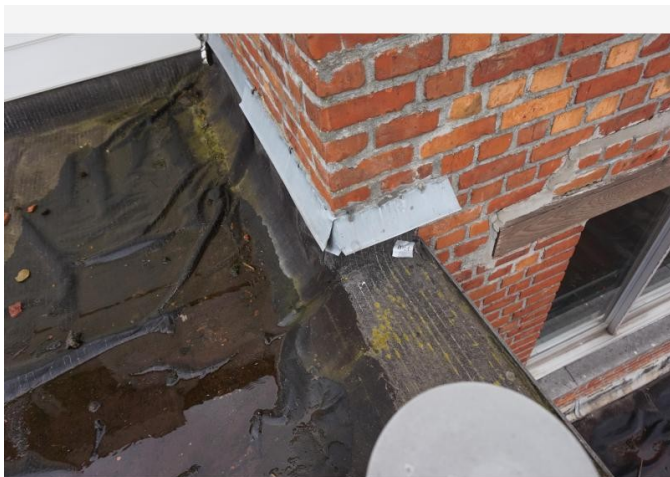
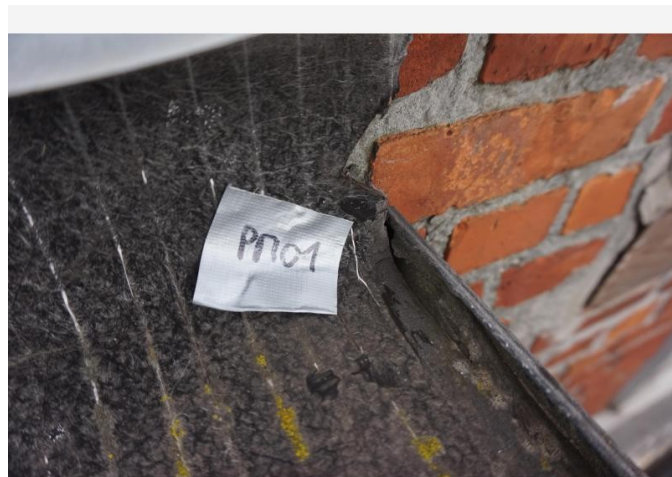
## Fiche 6: Roofing plat dak woning

Geen asbest

| # | Type | Referentie | Resultaat |
|---|---|---|---|
| 6.1 | Puntmonster | PM01 | Geen asbest |

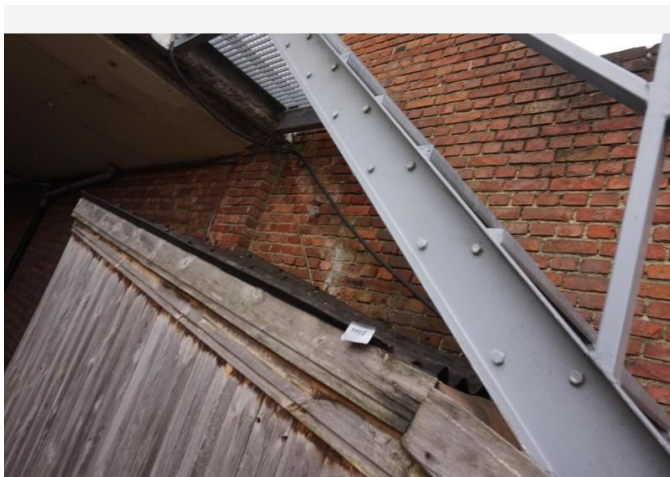
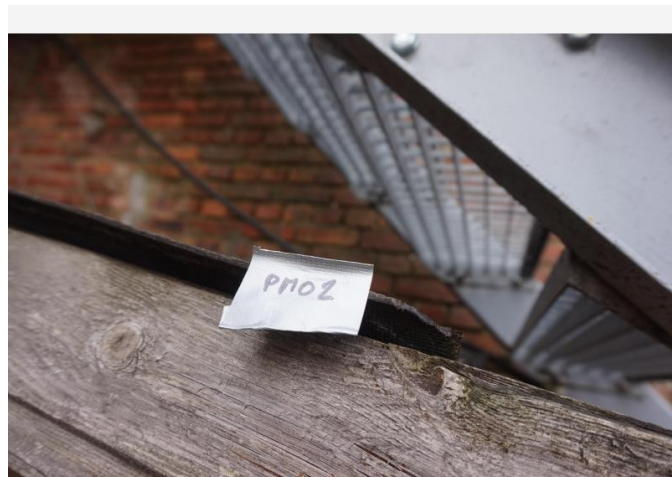
Geen asbest

| # | Type | Referentie | Resultaat |
|---|---|---|---|
| 7.1 | Puntmonster | PM02 | Geen asbest |

| Beschrijving | Bitumen golfplaten tuinhuis |
