Asbestinventarisatetest

Oude Liersebaan 10, 2570 Duffel

Attestnummer : 20231115-000080.000

Uitgegeven op : 15.11.2023

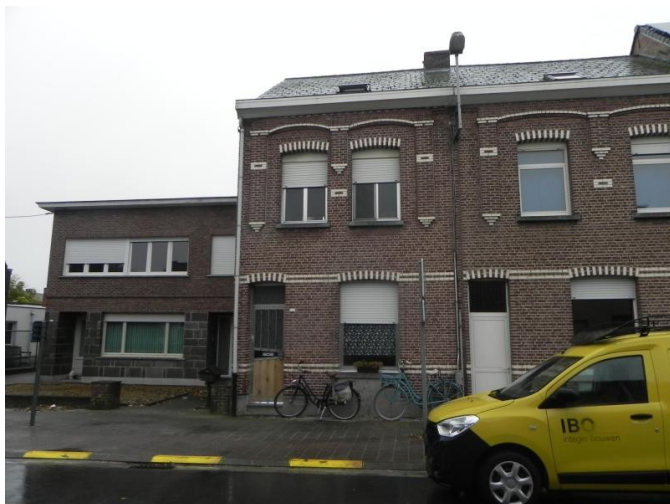
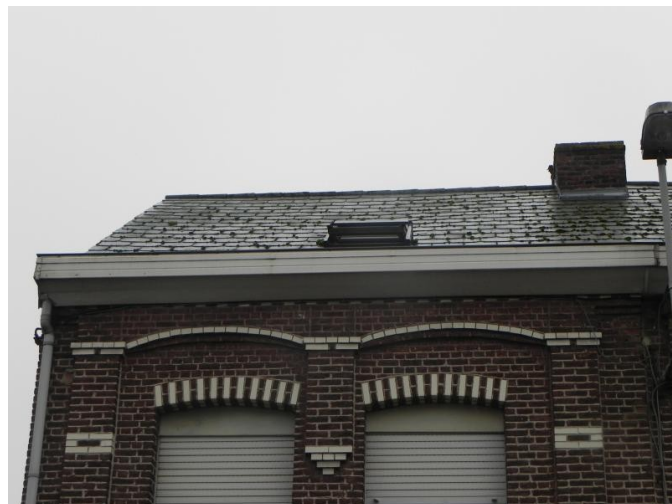
Eindbeoordeling materiaalrisico	Verhoogd materiaalrisico en/of verhoogde kans op vezelvrijgave
---------------------------------	--

Gebondenheid	Categorie 1: hechtgebonden in oorsprong
Asbestsoort (vezeltype)	Crocidoliet aanwezig
Asbestconcentratie	Laag (< 50%)
Afschermingsgraad van het gehele materiaal	Geheel of deels vrij aan de buitenlucht
Toestand van het materiaal	Matig beschadigd, matig verweerd

Beschrijving	leien op dak
Omgeving	Buiten
Primaire drager	Schuin dak
Asbestmateriaal	Dak- en gevelbekleding - Lei, shingle
Bindmiddel van asbestmateriaal	Cement
Gebondenheid op basis van bindmiddel	Hecht
Hoeveelheid (oppervlakte - aantal)	• 100,00 m ² - 1 stuk
Totale oppervlakte	100,00 m ²
Eenvoudig bereikbaar	Ja

Verwijderen

- Verwijder dit asbestmateriaal zo snel mogelijk. Volg de toestand goed op.
- Hemelwater dat afspoelt van asbestcement daken of gevels kan asbestdeeltjes bevatten. Gebruik het enkel voor gesloten circuits (bv. spoelen toiletten). Reinig na het vervangen van het dak of de gevel de dakgoten en regenwaterput of -ton om asbesthoudend sediment of slib te verwijderen

- Eenvoudige handelingen: mag via doe-het-zelf of door werknemer(s) met opleidingsattest eenvoudige handelingen
Asbestleien zijn een hechtgebonden toepassing, deze dienen voorzichtig te worden verwijderd zonder te breken/slijpen om vezelvrijgave te vermijden. De ruimte of het materiaal die zich onder de leien bevindt kan mogelijk gecontamineerd zijn door vezelvrijgave van deze toepassing.

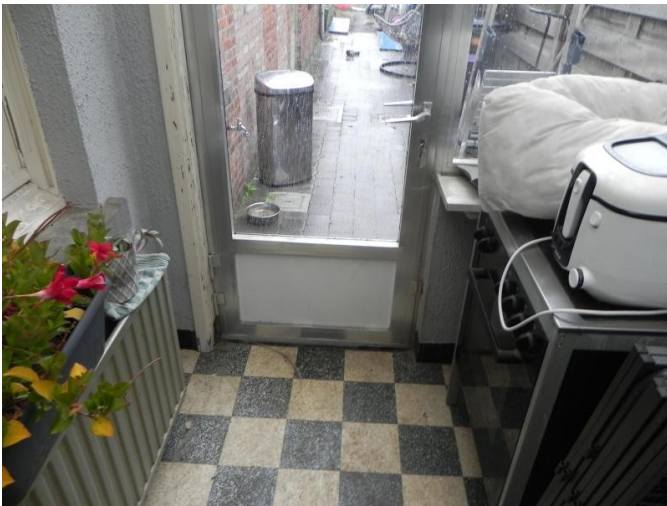
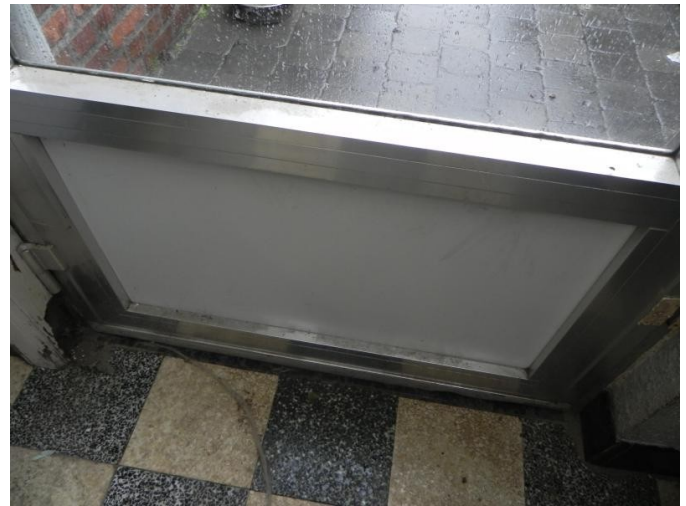
Eindbeoordeling materiaalrisico	Laag materiaalrisico en/of verlaagde kans op vezelvrijgave
---------------------------------	--

Gebondenheid	Categorie 1: hechtgebonden in oorsprong
Asbestsoort (vezeltype)	Crocidoliet aanwezig
Asbestconcentratie	Laag (< 50%)
Afschermingsgraad van het gehele materiaal	Geheel of deels (ook) vrij aan de binnenlucht
Toestand van het materiaal	Onbeschadigd, niet verweerd

Beschrijving	Glasalplaten in schrijnwerk
Omgeving	Grenst aan binnen- en buitenlucht
Primaire drager	Wandopening verticaal (raam, deur, ...)
Asbestmateriaal	Plaat, paneel, tablet - Geëmailleerd, type Glasal
Bindmiddel van asbestmateriaal	Cement
Gebondenheid op basis van bindmiddel	Hecht
Hoeveelheid (oppervlakte - dikte - aantal)	<ul style="list-style-type: none">• 1,00 m² - 0,30 cm - 1 stuk• 2,00 m² - 0,30 cm - 1 stuk
Totaal volume	0,009 m ³
Eenvoudig bereikbaar	Ja
Bevestigingswijze	<ul style="list-style-type: none">• Geklemd

Zorgvuldig beheren

- Zorg voor een veilig beheer. Vermijd het beschadigen van het asbestmateriaal. Controleer de toestand jaarlijks op wijzigingen.

- Eenvoudige handelingen: mag via doe-het-zelf of door werknemer(s) met opleidingsattest eenvoudige handelingen
Glasalplaten zijn een hechtgebonden toepassing, deze dienen voorzichtig te worden verwijderd zonder te breken/slijpen om vezelvrijgave te vermijden.

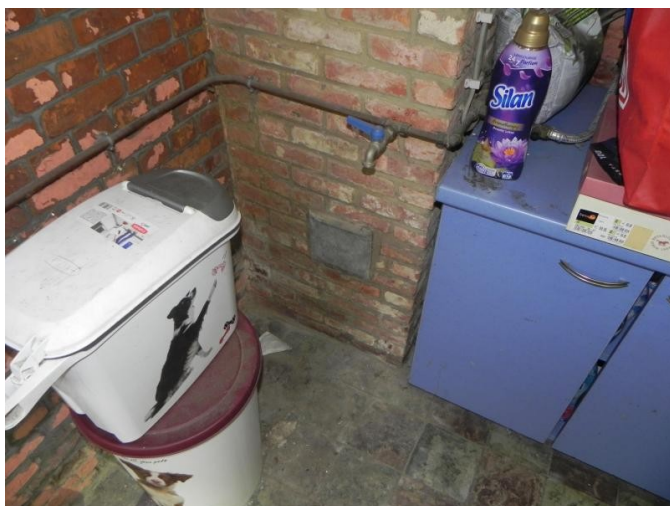
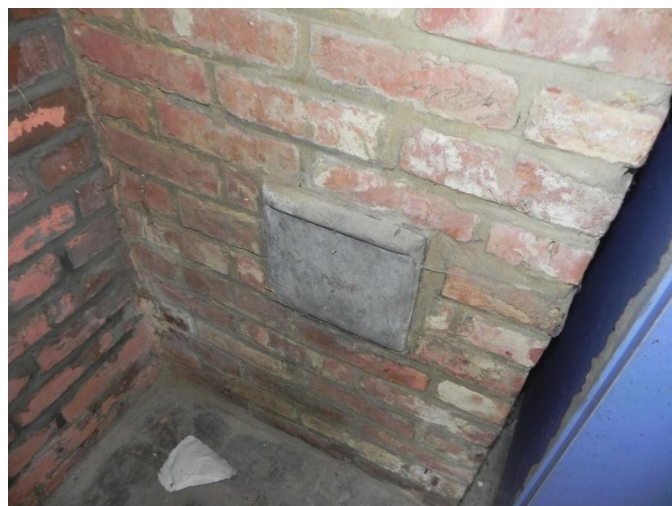
Eindbeoordeling materiaalrisico	Laag materiaalrisico en/of verlaagde kans op vezelvrijgave
---------------------------------	--

Gebondenheid	Categorie 1: hechtgebonden in oorsprong
Asbestsoort (vezeltype)	Crocidoliet aanwezig
Asbestconcentratie	Laag (< 50%)
Afschermingsgraad van het gehele materiaal	Geheel of deels (ook) vrij aan de binnenlucht
Toestand van het materiaal	Onbeschadigd, niet verweerd

Beschrijving	Inspectieluik/ roetluik
Omgeving	Binnen
Primaire drager	Ruimteverwarming
Asbestmateriaal	Brandwerende afsluiting (prefab geheel) - Luik
Bindmiddel van asbestmateriaal	Cement
Gebondenheid op basis van bindmiddel	Hecht
Hoeveelheid (gewicht - aantal)	<ul style="list-style-type: none">• 1,00 kg - 1 stuk
Totaal gewicht	1,00 kg
Eenvoudig bereikbaar	Ja
Bevestigingswijze	<ul style="list-style-type: none">• Geklemd• Verlijmd, ingegoten, versmeerd

Zorgvuldig beheren

- Zorg voor een veilig beheer. Vermijd het beschadigen van het asbestmateriaal. Controleer de toestand jaarlijks op wijzigingen.

- Eenvoudige handelingen: mag via doe-het-zelf of door werknemer(s) met opleidingsattest eenvoudige handelingen
Inspectieluikjes zijn een hechtgebonden toepassing. Deze dienen voorzichtig te worden verwijderd, zonder het inspectieluik te breken of er in te slijpen.

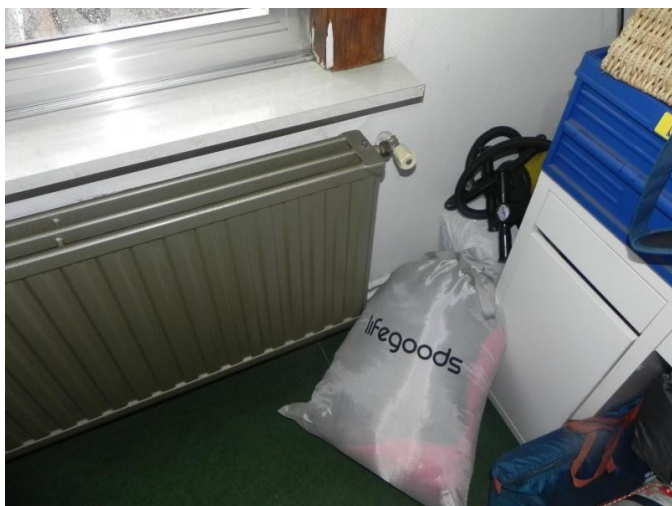
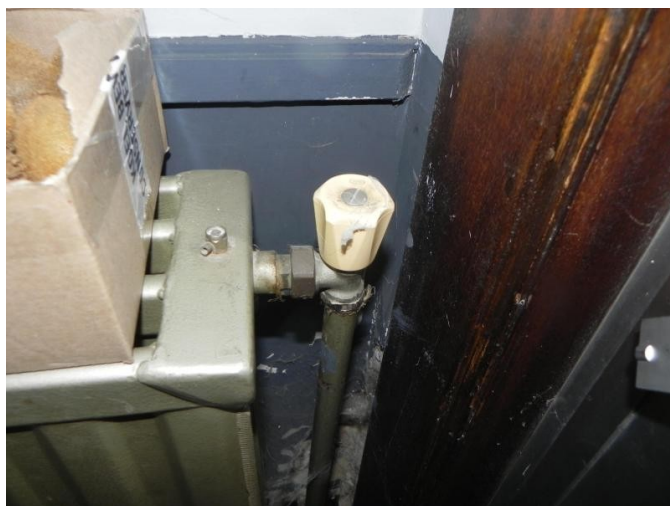
Eindbeoordeling materiaalrisico	Laag materiaalrisico en/of verlaagde kans op vezelvrijgave
---------------------------------	--

Gebondenheid	Categorie 1: hechtgebonden in oorsprong
Asbestsoort (vezeltype)	Crocidoliet aanwezig
Asbestconcentratie	Laag (< 50%)
Afschermingsgraad van het gehele materiaal	Geheel of deels (ook) vrij aan de binnenlucht
Toestand van het materiaal	Onbeschadigd, niet verweerd

Beschrijving	Bakeliet radiatorcransen
Omgeving	Binnen
Primaire drager	Communicatie en elektrische infrastructuur en uitrusting
Asbestmateriaal	bakeliet materieel
Bindmiddel van asbestmateriaal	Kunststof of -hars
Gebondenheid op basis van bindmiddel	Hecht
Hoeveelheid (gewicht - aantal)	• 1,00 kg - 1 stuk
Totaal gewicht	1,00 kg
Eenvoudig bereikbaar	Ja
Bevestigingswijze	• Geschroefd

Identificatiemethode	Vaststelling zonder monstername
Destructieve handeling voor identificatie	Nee
Opmerking	Het betreft al het oud elektrisch (schakel)materieel van bakeliet (bvb; schakelaars/klemmendozen/stopcontacten/lamphouders...) Het betreft een ruwe schatting van de hoeveelheid.

Zorgvuldig beheren

- Zorg voor een veilig beheer. Vermijd het beschadigen van het asbestmateriaal. Controleer de toestand jaarlijks op wijzigingen.
- Voer bijkomende staalname(s) uit.

- Eenvoudige handelingen: mag via doe-het-zelf of door werknemer(s) met opleidingsattest eenvoudige handelingen
Elektrisch materiaal uit bakeliet zijn hechtgebonden toepassingen. Deze dienen voorzichtig te worden verwijderd zonder te breken.

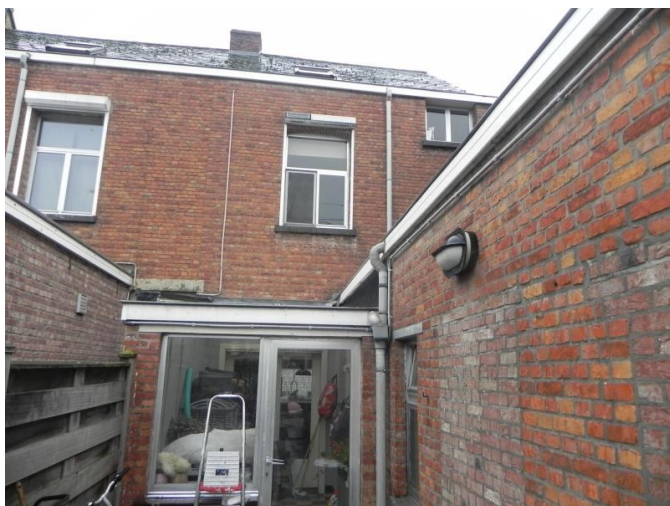
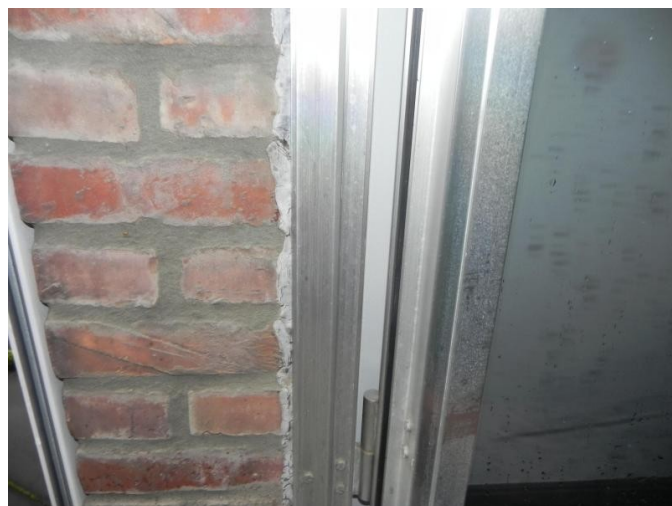
Eindbeoordeling materiaalrisico	Laag materiaalrisico en/of verlaagde kans op vezelvrijgave
---------------------------------	--

Gebondenheid	Categorie 1: hechtgebonden in oorsprong
Asbestsoort (vezeltype)	Amfibool aanwezig, uitgezonderd crocidoliet
Asbestconcentratie	Laag (< 50%)
Afschermingsgraad van het gehele materiaal	Geheel of deels (ook) vrij aan de binnenlucht
Toestand van het materiaal	Licht beschadigd, licht verweerd. Intact materiaal type Pical – asbestboard of categorie III 'gebondenheid'

Beschrijving	Mastiek aluminium ramen en deuren
Omgeving	Grenst aan binnen- en buitenlucht
Primaire drager	Wandopening verticaal (raam, deur, ...)
Asbestmateriaal	In-situ afwerkingslagen - Pasta, stopverf, voegsel, stopsel, vulsel, mastiek, katten, ...
Bindmiddel van asbestmateriaal	Kitten, mastiek, pasta
Gebondenheid op basis van bindmiddel	Hecht
Hoeveelheid (gewicht - aantal)	• 6,00 kg - 1 stuk
Totaal gewicht	6,00 kg
Eenvoudig bereikbaar	Ja

Bevestigingswijze	<ul style="list-style-type: none">• Verlijmd, ingegoten, versmeerd
Identificatiemethode	Vaststelling zonder monstername
Destructieve handeling voor identificatie	Nee
Opmerking	De mastiek werd bemonsterd in de woning ernaast (nr8) en was positief op Chrysotiel. Aangezien de ramen dezelfde zijn kan er vanuitgegaan worden dat dit dezelfde positieve mastiek is.

Zorgvuldig beheren

- Zorg voor een veilig beheer. Vermijd het beschadigen van het asbestmateriaal. Controleer de toestand jaarlijks op wijzigingen.
- Voer bijkomende staalname(s) uit.

- Eenvoudige handelingen: mag via doe-het-zelf of door werknemer(s) met opleidingsattest eenvoudige handelingen
Mastiek is een hechtgebonden toepassing. Deze dient voorzichtig te worden verwijderd ofwel door middel van bvb spatel, ofwel in zijn geheel met schrijnwerk. Zorg ervoor dat er geen resten achterblijven.

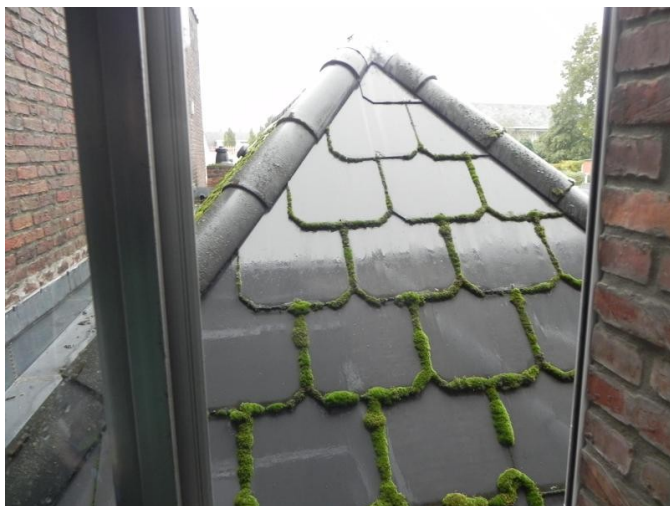
Situeringfoto

Permanente beperking

Reden: Er is geen volledige risicobeoordeling mogelijk

Uitleg van de asbestdeskundige: Er is een ruimte onder het dak dewelke niet toegankelijk is.

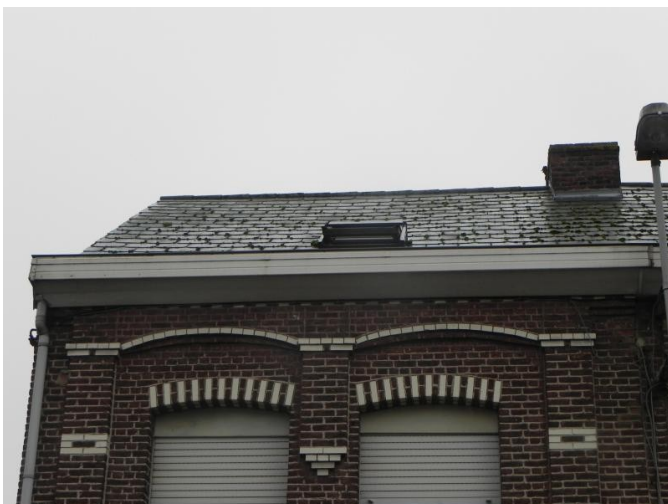
Situeringfoto

Permanente beperking

Reden: Er is geen volledige risicobeoordeling mogelijk

Uitleg van de asbestdeskundige: Het onderdak is niet zichtbaar. Langs de binnenkant is alles afgewerkt en aan de buitenkant liggen leien.

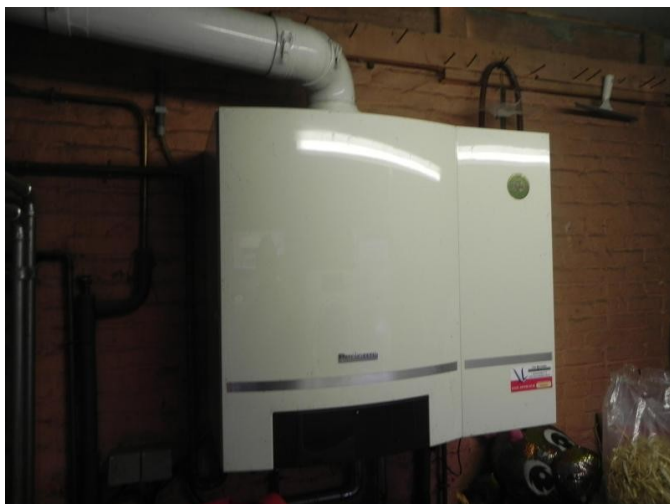
Vrije foto

De cv ketel werd vernieuwd na 2001. In deze ketels zijn geen asbesthoudende toepassingen gebruikt.

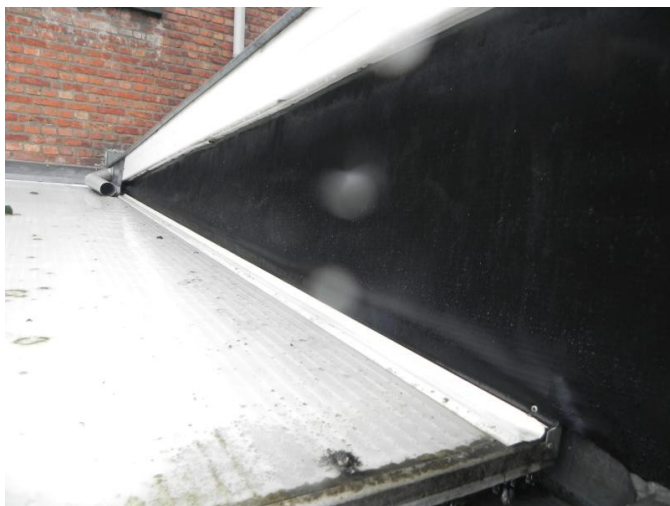
Vrije foto

Aan het dak van de veranda is er een EPDM dakdichting gebruikt.

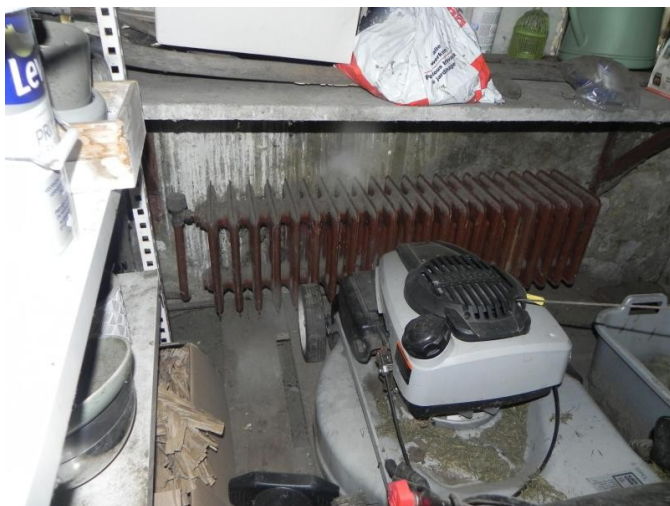
Vrije foto

Tussen de lamellen van de oude, gietijzeren radiator(en) kan een inwendige, asbesthoudende dichting aanwezig zijn.

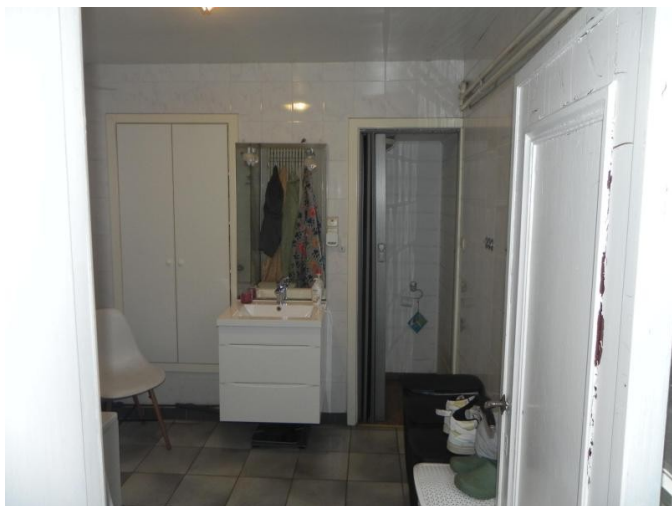
Vrije foto

De gebruikte tegellijm van faiencetegels kan asbest bevatten, het betreft een niet-destructief onderzoek, daardoor kon deze niet visueel vastgesteld, beoordeeld en bemonsterd worden.
