Asbestinventarisatetest

Willem Geetsstraat 20, 2800 Mechelen

Attestnummer : 20240408-000268.000

Uitgegeven op : 08.04.2024

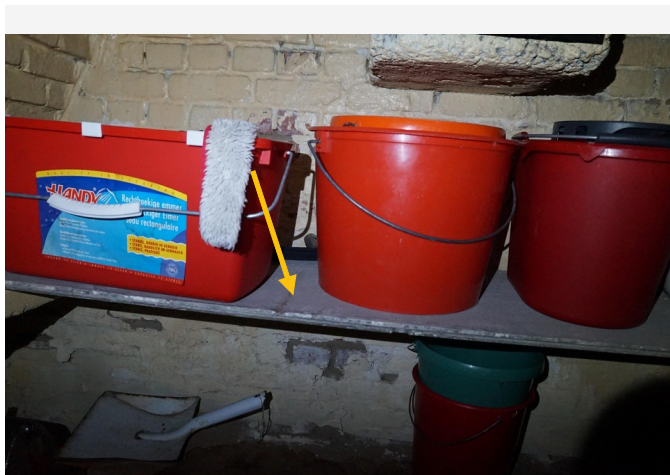
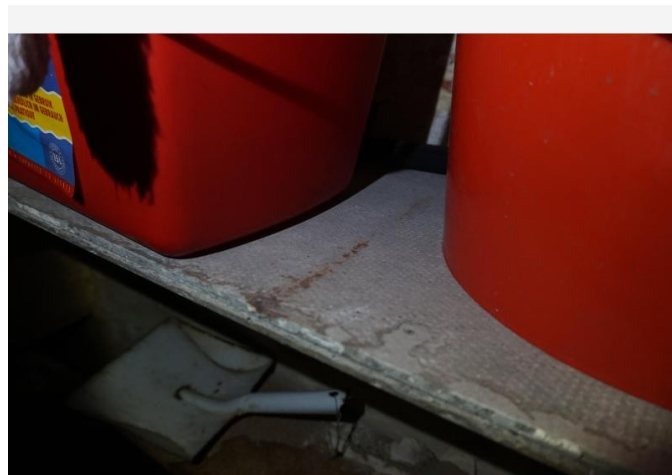
Het asbestmateriaal valt onder de mijlpaal van 2040.

Beschrijving	Afval menuiserieplaten kelder
Type afvalstof	Betreft stock-voorraad of gedemonteerde asbestmaterialen
Aanwezige resten	2 menuiserieplaten in de kelder.
Omgeving	Binnen
Primaire drager	Inrichting (meubilair, ...)
Asbestmaterialen	<ul style="list-style-type: none">• Plaat, paneel, tablet - Type Menuiserie
Bindmiddel van asbestmateriaal	Cement
Gebondenheid op basis van bindmiddel	Hecht
Hoeveelheid (gewicht - aantal)	<ul style="list-style-type: none">• 15,00 kg - 2 stuks
Totaal gewicht	30,00 kg
Eenvoudig bereikbaar	Ja
Identificatiemethode	Vaststelling zonder monsternamen
Opmerking	Het betreft een schatting van de hoeveelheid.

- Verwijder het asbestafval.

- Eenvoudige handelingen: mag via doe-het-zelf of door werknemer(s) met opleidingsattest eenvoudige handelingen
Het afval betreft hechtgebonden toepassingen. Verwijder deze zonder (extra) te beschadigen.

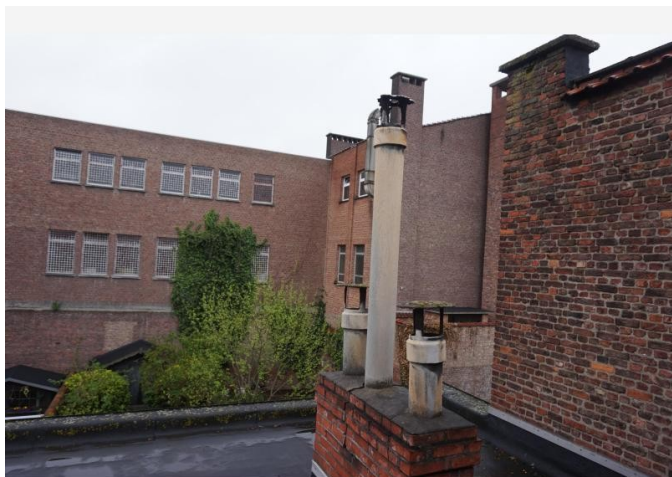
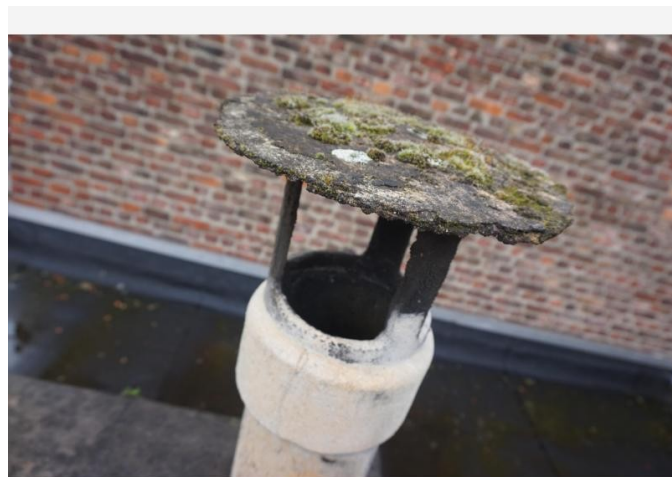
Het asbestmateriaal valt onder de mijlpaal van 2034.

Eindbeoordeling materiaalrisico	Verhoogd materiaalrisico en/of verhoogde kans op vezelvrijgave
---------------------------------	--

Gebondenheid	Categorie 1: hechtgebonden in oorsprong
Asbestsoort (vezeltype)	Crocidoliet aanwezig
Asbestconcentratie	Laag (< 50%)
Afschermingsgraad van het gehele materiaal	Geheel of deels vrij aan de buitenlucht
Toestand van het materiaal	Matig beschadigd, matig verweerd

Beschrijving	Schouwkapen
Omgeving	Buiten
Primaire drager	Ruimteverwarming
Asbestmateriaal	Schouwhoed, ventilatiekap (anti-windval)
Bindmiddel van asbestmateriaal	Cement
Gebondenheid op basis van bindmiddel	Hecht
Hoeveelheid (gewicht - aantal)	<ul style="list-style-type: none">• 10,00 kg - 3 stuks
Totaal gewicht	30,00 kg
Eenvoudig bereikbaar	Ja
Bevestigingswijze	<ul style="list-style-type: none">• Verlijmd, ingegoten, versmeerd
Identificatiemethode	Vaststelling zonder monsternamen

- Verwijder dit asbestmateriaal zo snel mogelijk. Volg de toestand goed op.

- Eenvoudige handelingen: mag via doe-het-zelf of door werknemer(s) met opleidingsattest eenvoudige handelingen
Schouwhoeden zijn een hechtgebonden toepassing, deze dienen voorzichtig te worden verwijderd zonder te breken/slijpen om vezelvrijgave te vermijden.

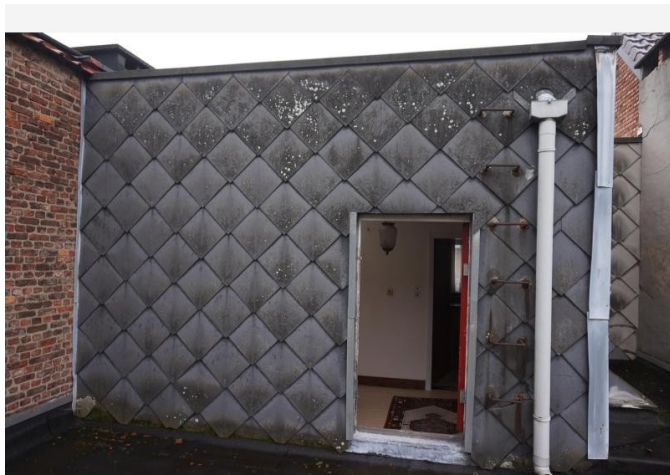
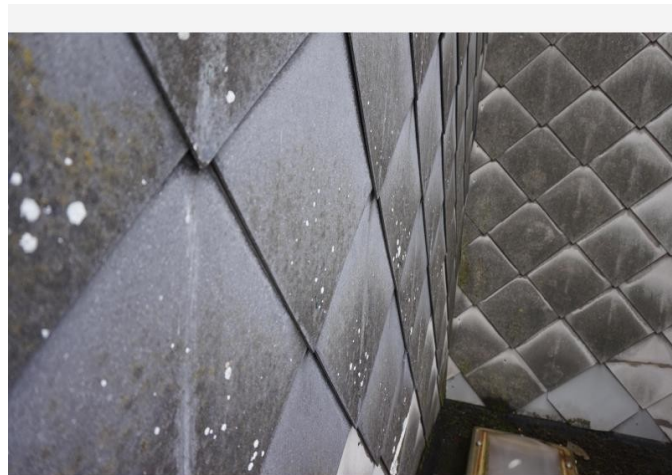
Het asbestmateriaal valt onder de mijlpaal van 2034.

Eindbeoordeling materiaalrisico	Verhoogd materiaalrisico en/of verhoogde kans op vezelvrijgave
---------------------------------	--

Gebondenheid	Categorie 1: hechtgebonden in oorsprong
Asbestsoort (vezeltype)	Crocidoliet aanwezig
Asbestconcentratie	Laag (< 50%)
Afschermingsgraad van het gehele materiaal	Geheel of deels vrij aan de buitenlucht
Toestand van het materiaal	Matig beschadigd, matig verweerd

Beschrijving	Leien gevel 2e verdiep
Omgeving	Buiten
Primaire drager	Wand buitenschil
Asbestmateriaal	Dak- en gevelbekleding - Lei, shingle
Bindmiddel van asbestmateriaal	Cement
Gebondenheid op basis van bindmiddel	Hecht
Hoeveelheid (oppervlakte - aantal)	• 25,00 m ² - 1 stuk
Totale oppervlakte	25,00 m ²
Eenvoudig bereikbaar	Ja
Bevestigingswijze	• Genageld, geniet

- Verwijder dit asbestmateriaal zo snel mogelijk. Volg de toestand goed op.
- Hemelwater dat afspoelt van asbestcement daken of gevels kan asbestdeeltjes bevatten. Gebruik het enkel voor gesloten circuits (bv. spoelen toiletten). Reinig na het vervangen van het dak of de gevel de dakgoten en regenwaterput of -ton om asbesthoudend sediment of slib te verwijderen

- Eenvoudige handelingen: mag via doe-het-zelf of door werknemer(s) met opleidingsattest eenvoudige handelingen
Asbestleien zijn een hechtgebonden toepassing, deze dienen voorzichtig te worden verwijderd zonder te breken/slijpen om vezelvrijgave te vermijden.

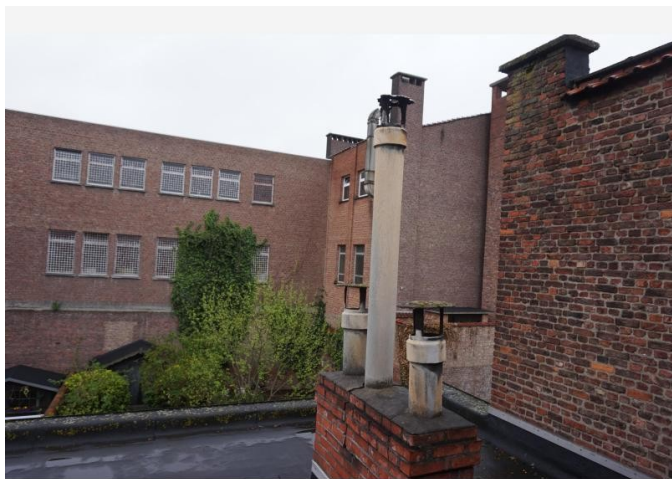
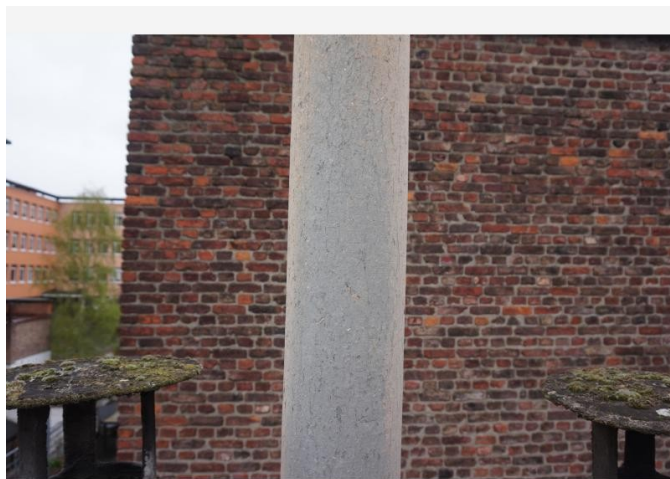
Het asbestmateriaal valt onder de mijlpaal van 2034.

Eindbeoordeling materiaalrisico	Verhoogd materiaalrisico en/of verhoogde kans op vezelvrijgave
---------------------------------	--

Gebondenheid	Categorie 1: hechtgebonden in oorsprong
Asbestsoort (vezeltype)	Crocidoliet aanwezig
Asbestconcentratie	Laag (< 50%)
Afschermingsgraad van het gehele materiaal	Geheel of deels vrij aan de buitenlucht
Toestand van het materiaal	Matig beschadigd, matig verweerd

Beschrijving	Cementbuizen rookgaskanalen
Omgeving	Buiten
Primaire drager	Ruimteverwarming
Asbestmateriaal	Rookgaskanaal
Bindmiddel van asbestmateriaal	Cement
Gebondenheid op basis van bindmiddel	Hecht
Hoeveelheid (lengte - omtrek - dikte - aantal)	<ul style="list-style-type: none">• 0,40 m - 55,00 cm - 1,00 cm - 2 stuks• 1,50 m - 55,00 cm - 1,00 cm - 1 stuk
Totaal volume	0,013 m ³
Eenvoudig bereikbaar	Ja
Bevestigingswijze	<ul style="list-style-type: none">• Geklemd• Verlijmd, ingegoten, versmeerd

Identificatiemethode	Vaststelling zonder monstername
Destructieve handeling voor identificatie	Nee
Opmerking	Het betreft een schatting van de hoeveelheid. (buis niet volledig zichtbaar)

- Verwijder dit asbestmateriaal zo snel mogelijk. Volg de toestand goed op.

- Eenvoudige handelingen: mag via doe-het-zelf of door werknemer(s) met opleidingsattest eenvoudige handelingen
De asbestcementen buis is een hechtgebonden toepassing. Deze dient voorzichtig te worden verwijderd, zonder de buis te breken of er in te slijpen.

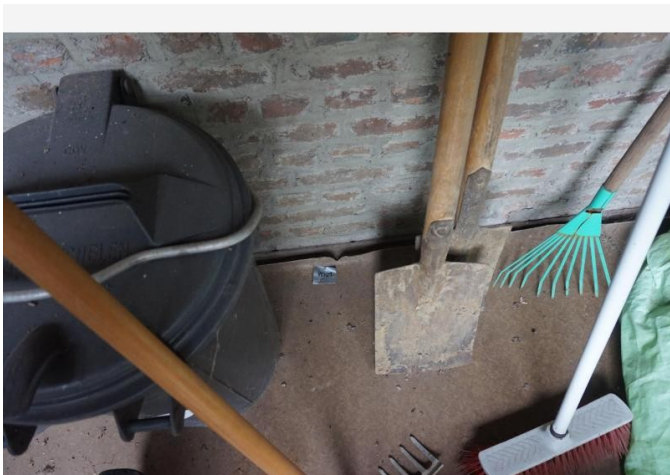
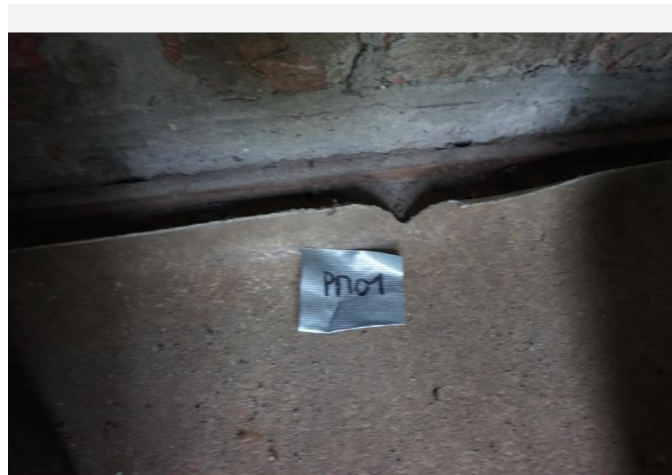
Het asbestmateriaal valt onder de mijlpaal van 2034.

Eindbeoordeling materiaalrisico	Verhoogd materiaalrisico en/of verhoogde kans op vezelvrijgave
---------------------------------	--

Gebondenheid	Categorie 2: niet-hechtgebonden met matrix
Asbestsoort (vezeltype)	Alleen chrysotiel
Asbestconcentratie	Hoog (>= 50%)
Afschermingsgraad van het gehele materiaal	Geheel of deels (ook) vrij aan de binnenlucht
Toestand van het materiaal	Licht beschadigd, licht verweerd. Intact materiaal type Pical – asbestboard of categorie III 'gebondenheid'

#	Type	Referentie	Resultaat
5.1	Puntmonster	PM01	Chrysotiel

Beschrijving	Vinylzeil tuinhuis
Omgeving	Binnen
Primaire drager	Vloer
Asbestmateriaal	Prefab - afwerking - Vloerzeil
Bindmiddel van asbestmateriaal	Karton - papier - viltachtig
Gebondenheid op basis van bindmiddel	Niet-hechtgebonden
Hoeveelheid (oppervlakte - aantal)	• 10,00 m ² - 1 stuk

- Verwijder dit asbestmateriaal zo snel mogelijk. Volg de toestand goed op.

- Hermetische zone (erkend asbestverwijderaar)
Vinylzeilen mogen niet doe-het-zelf verwijderd worden. Aangezien de “kartonnen” onderlaag steeds kan scheuren en daardoor beschadigd geraakt. Bij deze werken komen er steeds asbestvezels vrij in een binnenruimte.

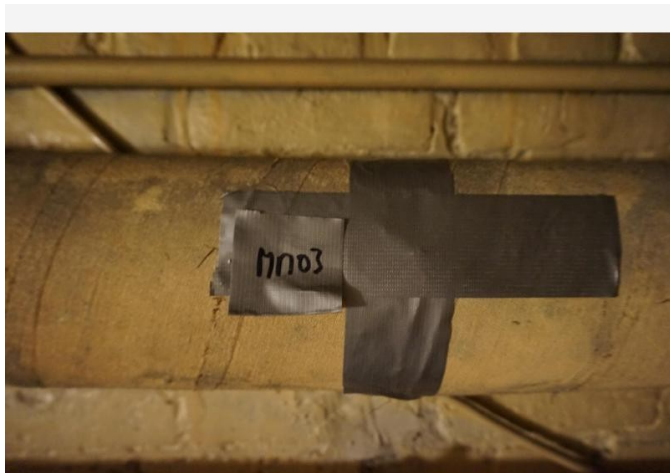
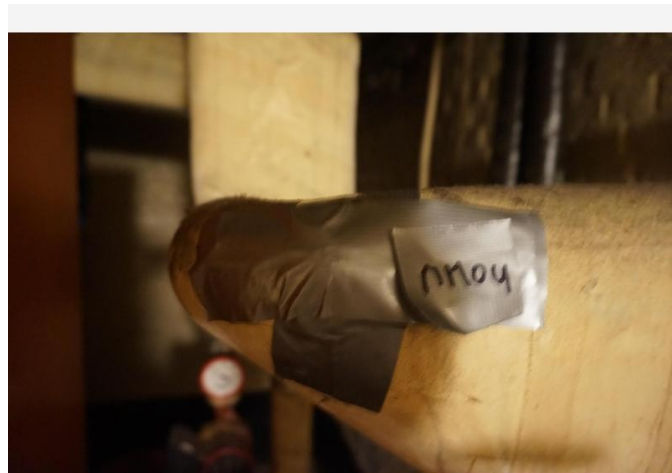
Het asbestmateriaal valt onder de mijlpaal van 2034.

Eindbeoordeling materiaalrisico	Verhoogd materiaalrisico en/of verhoogde kans op vezelvrijgave
---------------------------------	--

Gebondenheid	Categorie 2: niet-hechtgebonden met matrix
Asbestsoort (vezeltype)	Amfibool aanwezig, uitgezonderd crocidoliet
Asbestconcentratie	Hoog ($\geq 50\%$)
Afschermingsgraad van het gehele materiaal	Geheel of deels (ook) vrij aan de binnenlucht
Toestand van het materiaal	Licht beschadigd, licht verweerd. Intact materiaal type Pical – asbestboard of categorie III 'gebondenheid'

#	Type	Referentie	Resultaat
6.1	Mengmonster	MM03	Chrysotiel, Amosiet
6.2	Mengmonster	MM04	Chrysotiel, Amosiet

Beschrijving	Leidingisolatie kelder
Omgeving	Binnen
Primaire drager	Ruimteverwarming
Asbestmateriaal	In-situ afwerkingslagen - Thermische isolatie
Bindmiddel van asbestmateriaal	Gips - kalk
Gebondenheid op basis van bindmiddel	Niet-hechtgebonden

- Verwijder dit asbestmateriaal zo snel mogelijk. Volg de toestand goed op.

- Hermetische zone (erkend asbestverwijderaar)
Leidingisolatie is een niet hechtgebonden toepassing en mag niet doe-het-zelf verwijderd worden. Aangezien dit niet zonder te scheuren/breken verwijderd kan worden. Bij deze werken komen er steeds asbestvezels vrij in een binnenruimte.

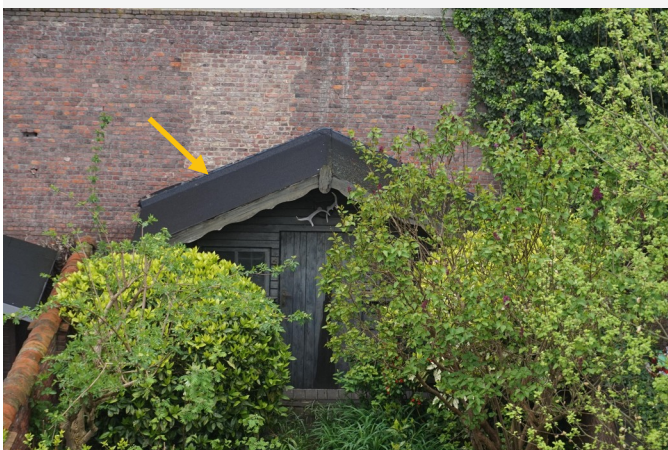
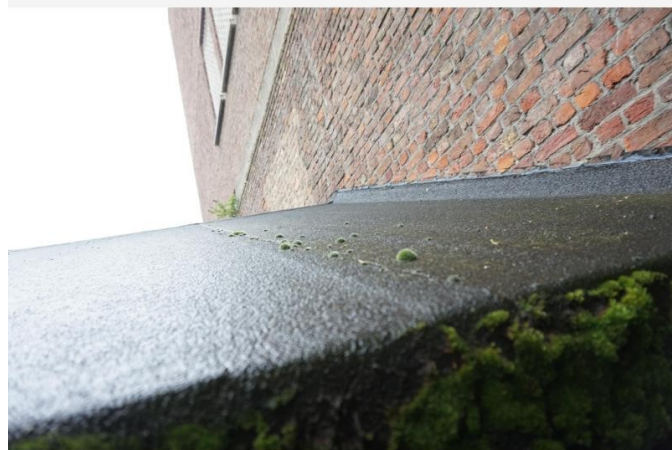
Het asbestmateriaal valt onder de mijlpaal van 2040.

Eindbeoordeling materiaalrisico	Laag materiaalrisico en/of verlaagde kans op vezelvrijgave
---------------------------------	--

Gebondenheid	Categorie 1: hechtgebonden in oorsprong
Asbestsoort (vezeltype)	Alleen chrysotiel
Asbestconcentratie	Laag (< 50%)
Afschermingsgraad van het gehele materiaal	Geheel of deels vrij aan de buitenlucht
Toestand van het materiaal	Licht beschadigd, licht verweerd. Intact materiaal type Pical – asbestboard of categorie III 'gebondenheid'

Beschrijving	Roofing tuinhuis
Omgeving	Buiten
Primaire drager	Schuin dak
Asbestmateriaal	Dak- en gevelbekleding - Roofing
Bindmiddel van asbestmateriaal	Bitumen (roofing, teer, asfalt)
Gebondenheid op basis van bindmiddel	Hecht
Hoeveelheid (oppervlakte - aantal)	• 15,00 m ² - 1 stuk
Totale oppervlakte	15,00 m ²
Eenvoudig bereikbaar	Ja
Bevestigingswijze	• Genageld, geniet

- Zorg voor een veilig beheer. Vermijd het beschadigen van het asbestmateriaal. Controleer de toestand jaarlijks op wijzigingen.

- Eenvoudige handelingen: mag via doe-het-zelf of door werknemer(s) met opleidingsattest eenvoudige handelingen
Roofing mag, gezien dit niet zonder te scheuren/breken verwijderd kan worden, niet doe-het-zelf verwijderd worden maar enkel door werknemers met opleidingsattest éénvoudige handelingen. Er komen hier steeds asbestvezels bij vrij.

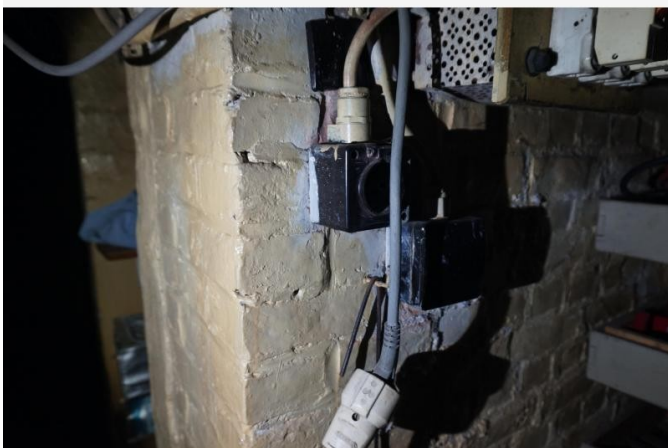
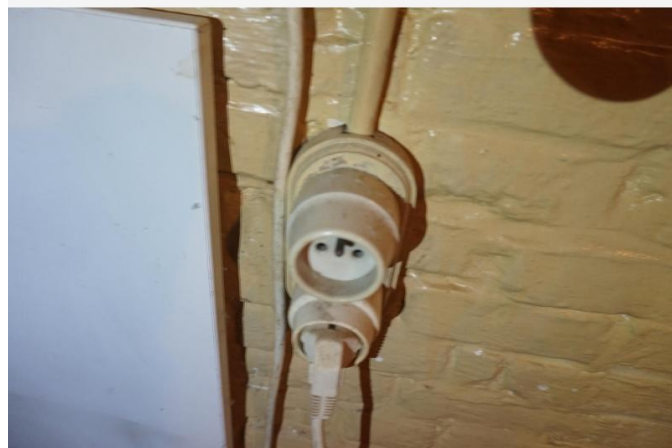
Het asbestmateriaal valt onder de mijlpaal van 2040.

Eindbeoordeling materiaalrisico	Laag materiaalrisico en/of verlaagde kans op vezelvrijgave
---------------------------------	--

Gebondenheid	Categorie 1: hechtgebonden in oorsprong
Asbestsoort (vezeltype)	Crocidoliet aanwezig
Asbestconcentratie	Laag (< 50%)
Afschermingsgraad van het gehele materiaal	Geheel of deels (ook) vrij aan de binnenlucht
Toestand van het materiaal	Onbeschadigd, niet verweerd

Beschrijving	Bakeliet (oud elektrisch materieel)
Omgeving	Binnen
Primaire drager	Communicatie en elektrische infrastructuur en uitrusting
Asbestmateriaal	Bakeliet
Bindmiddel van asbestmateriaal	Kunststof of -hars
Gebondenheid op basis van bindmiddel	Hecht
Hoeveelheid (gewicht - aantal)	<ul style="list-style-type: none">• 2,00 kg - 1 stuk
Totaal gewicht	2,00 kg
Eenvoudig bereikbaar	Ja
Bevestigingswijze	<ul style="list-style-type: none">• Geschroefd
Identificatiemethode	Vaststelling zonder monsternamen

Destructieve handeling voor identificatie	Nee
Opmerking	Het betreft al het oud elektrisch (schakel)materieel van bakeliet (bvb; schakelaars/klemmendozen/stopcontacten/lamphouders...) Het betreft een ruwe schatting van de hoeveelheid.

- Zorg voor een veilig beheer. Vermijd het beschadigen van het asbestmateriaal. Controleer de toestand jaarlijks op wijzigingen.

- Eenvoudige handelingen: mag via doe-het-zelf of door werknemer(s) met opleidingsattest eenvoudige handelingen
Elektrisch materiaal uit bakeliet zijn hechtgebonden toepassingen. Deze dienen voorzichtig te worden verwijderd zonder te breken.

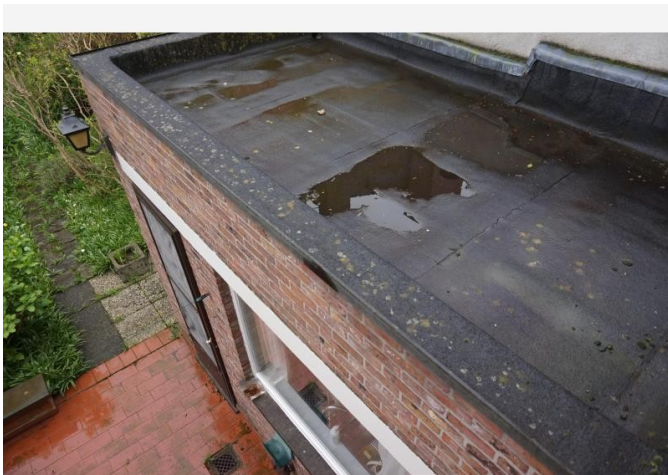
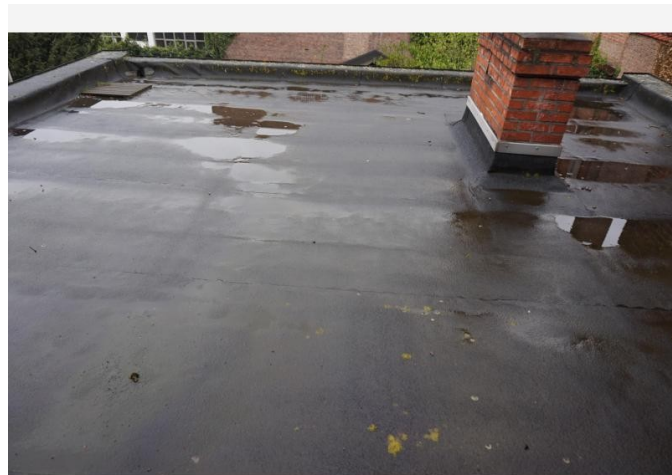
Het asbestmateriaal valt onder de mijlpaal van 2040.

Eindbeoordeling materiaalrisico	Laag materiaalrisico en/of verlaagde kans op vezelvrijgave
---------------------------------	--

Beschrijving	Roofing platte daken woning
Omgeving	Buiten
Primaire drager	Plat dak
Asbestmateriaal	Dak- en gevelbekleding - Roofing
Bindmiddel van asbestmateriaal	Bitumen (roofing, teer, asfalt)
Gebondenheid op basis van bindmiddel	Hecht
Hoeveelheid (oppervlakte - aantal)	<ul style="list-style-type: none">• 10,00 m² - 1 stuk• 35,00 m² - 1 stuk• 40,00 m² - 1 stuk
Totale oppervlakte	85,00 m ²
Eenvoudig bereikbaar	Ja

- Zorg voor een veilig beheer. Vermijd het beschadigen van het asbestmateriaal. Controleer de toestand jaarlijks op wijzigingen.

- Eenvoudige handelingen: mag via doe-het-zelf of door werknemer(s) met opleidingsattest eenvoudige handelingen
Roofing mag, gezien dit niet zonder te scheuren/breken verwijderd kan worden, niet doe-het-zelf verwijderd worden maar enkel door werknemers met opleidingsattest éénvoudige handelingen. Er komen hier steeds asbestvezels bij vrij.

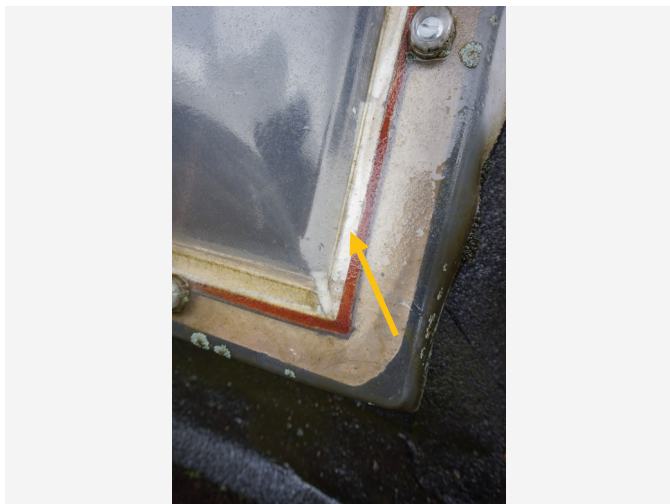
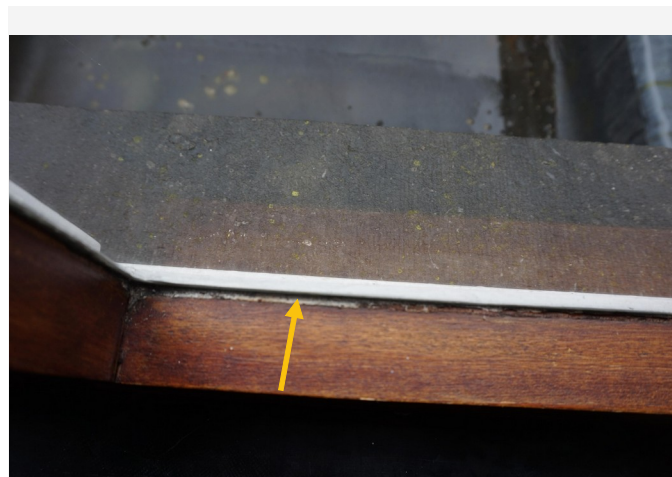
Het asbestmateriaal valt onder de mijlpaal van 2040.

Identificatiemethode	Vaststelling zonder monstername
Destructieve handeling voor identificatie	Nee
Opmerking	Al het oude schrijnwerk dat mastiek bevat die (half)hard is geworden is verdacht. Het betreft een ruwe schatting van de hoeveelheid.

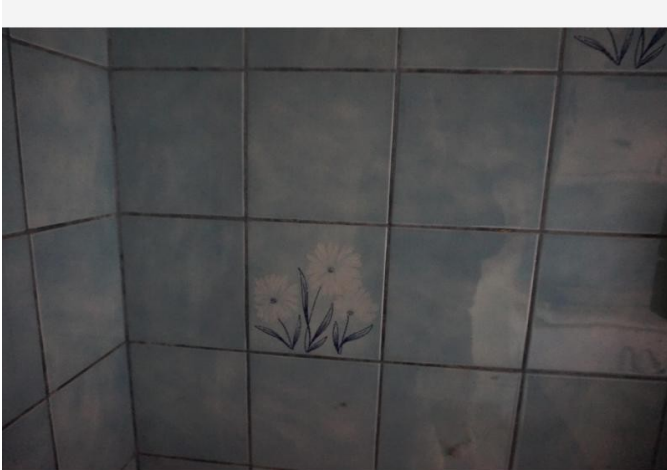
Fiche 13: Tegelijm faiencetegels keuken/wc/badkamer/eetplaats

Identificatiemethode	Redelijk vermoeden
Primaire drager	Binnenwand
(Asbest)materiaal	In-situ afwerkingslagen - Lijm laag
Bindmiddel	Lijm
Gebondenheid bindmiddel	Hecht
