Asbestinventarisatetest

Mechelbaan 773, 2580 Putte

Attestnummer : 20240311-000220.000

Uitgegeven op : 11.03.2024

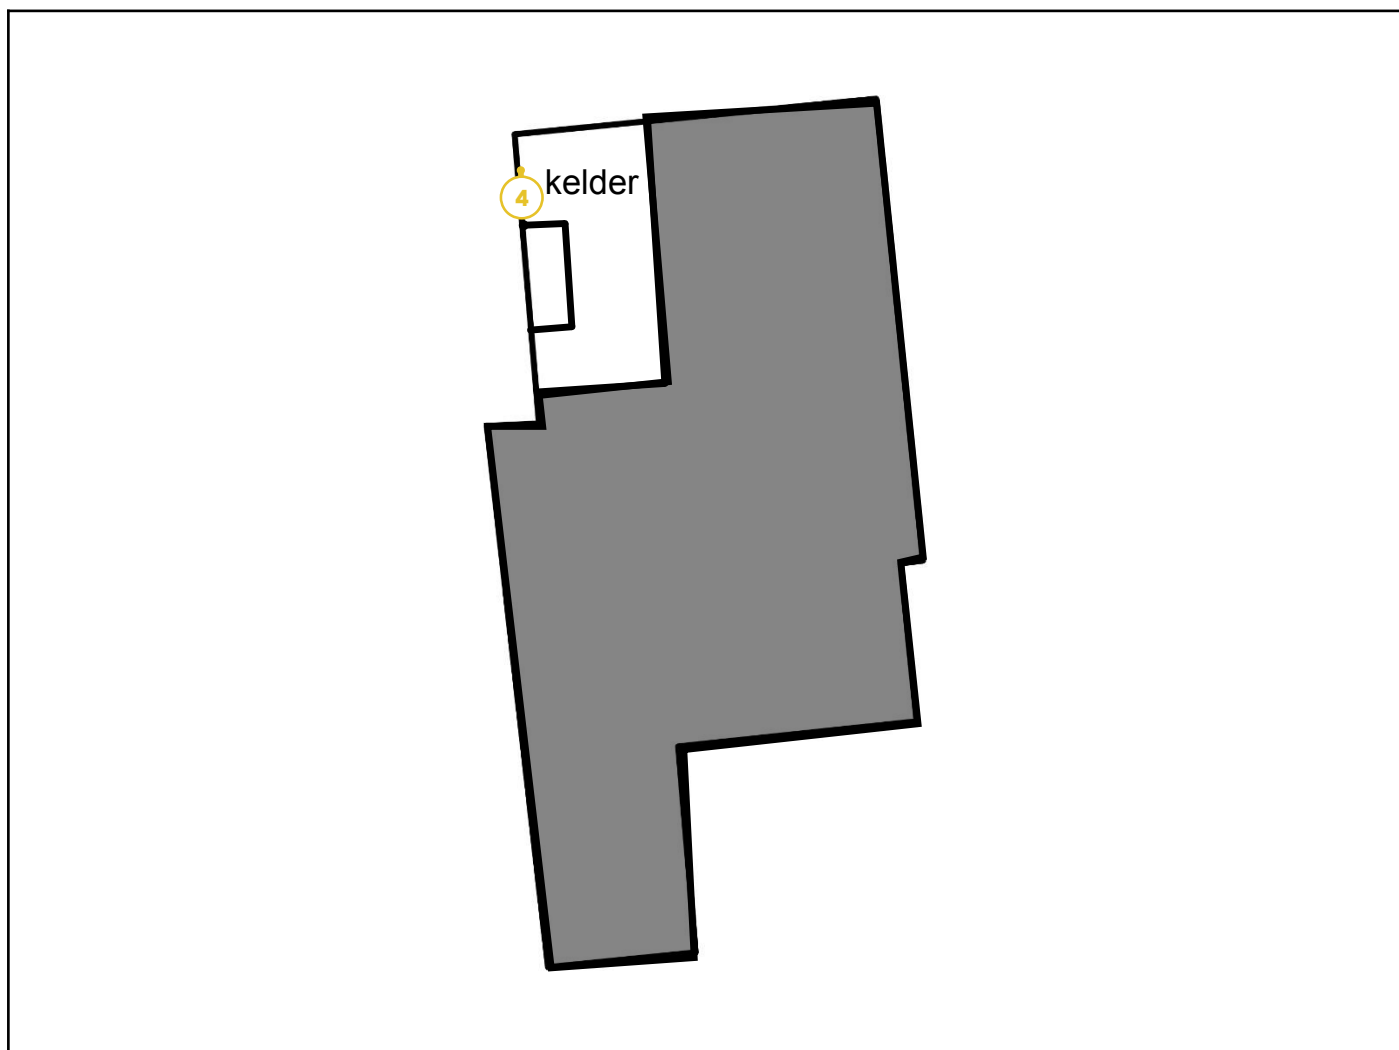
Plan 1.1: Kelder

Beschrijving	Type	Actie
4. Mastiek (oud) schrijnwerk	Asbestmateriaal	Zorgvuldig beheren

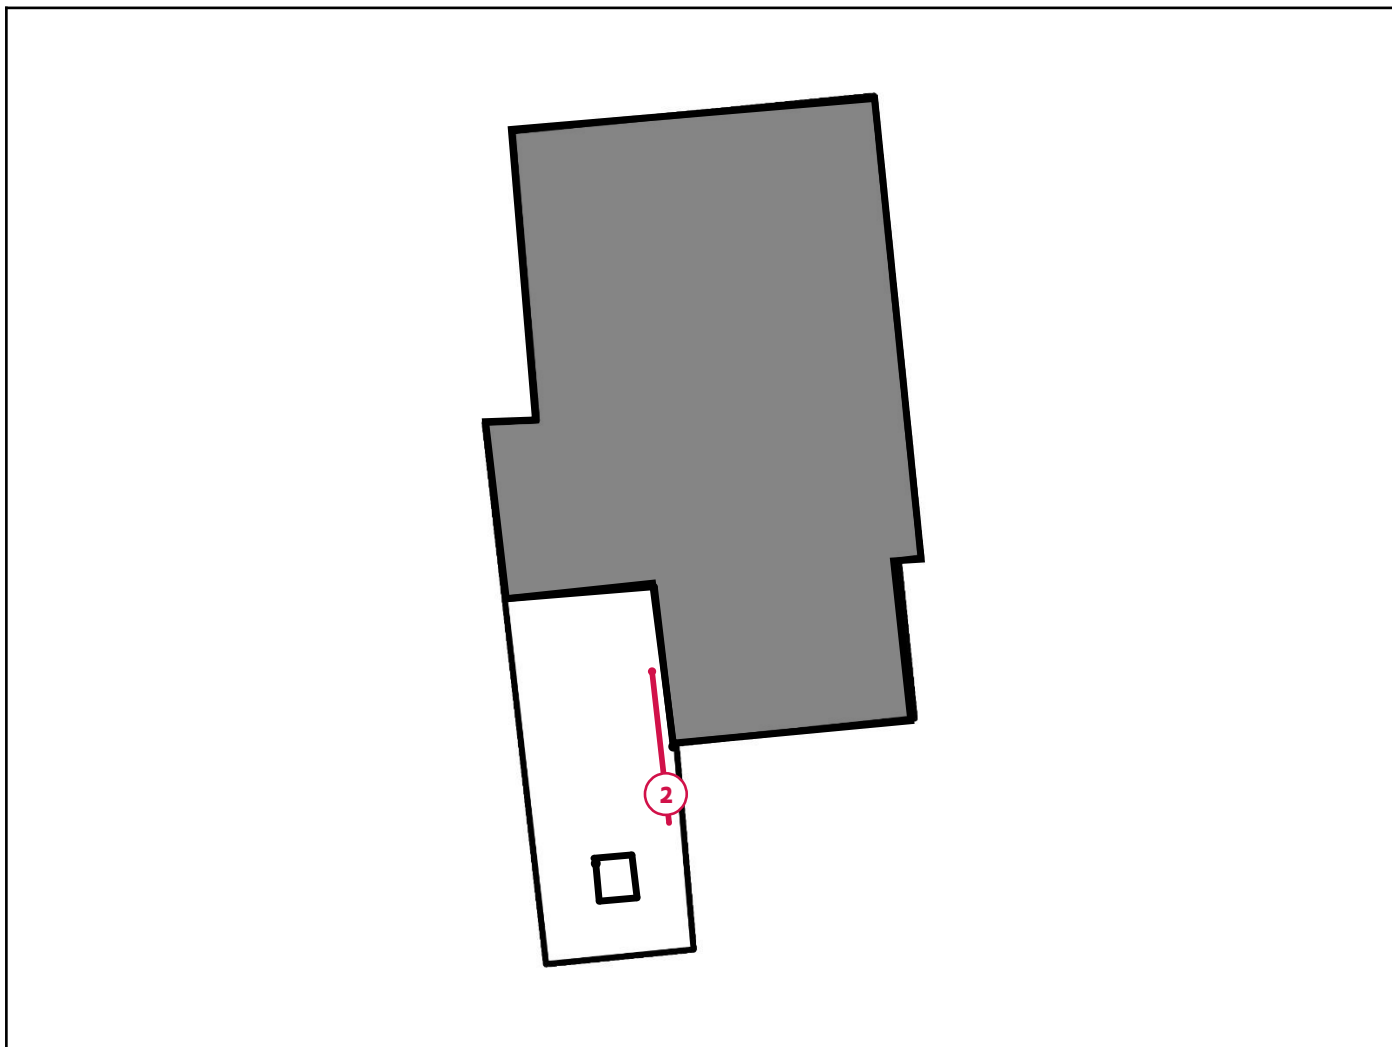
Plan 1.6: 1ste verdiep - zolder boven achterbouw

Beschrijving	Type	Actie
2. Stock voorraad menuiserie platen	Asbestmateriaal	Dringend verwijderen

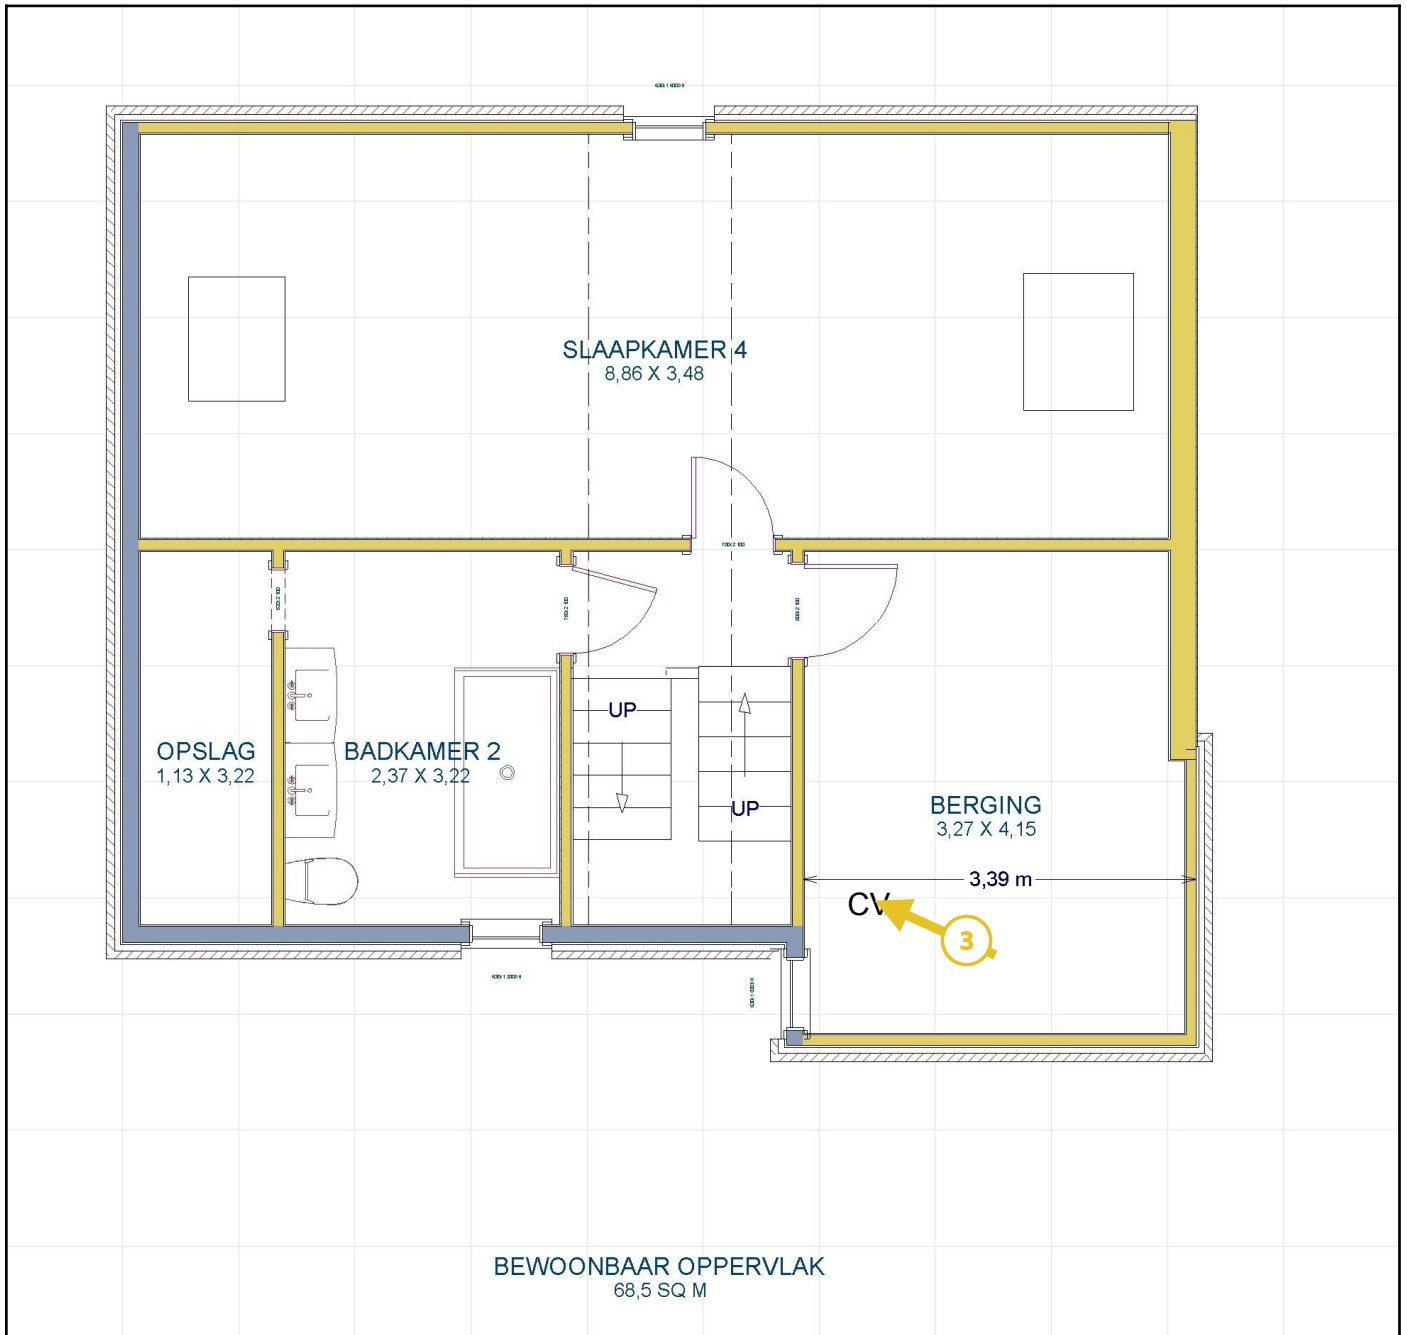
Plan 1.7: 2de verdiep

Beschrijving	Type	Actie
3. Stukjes menuiserieplaat onder ketel op 2V	Asbestmateriaal	Zorgvuldig beheren

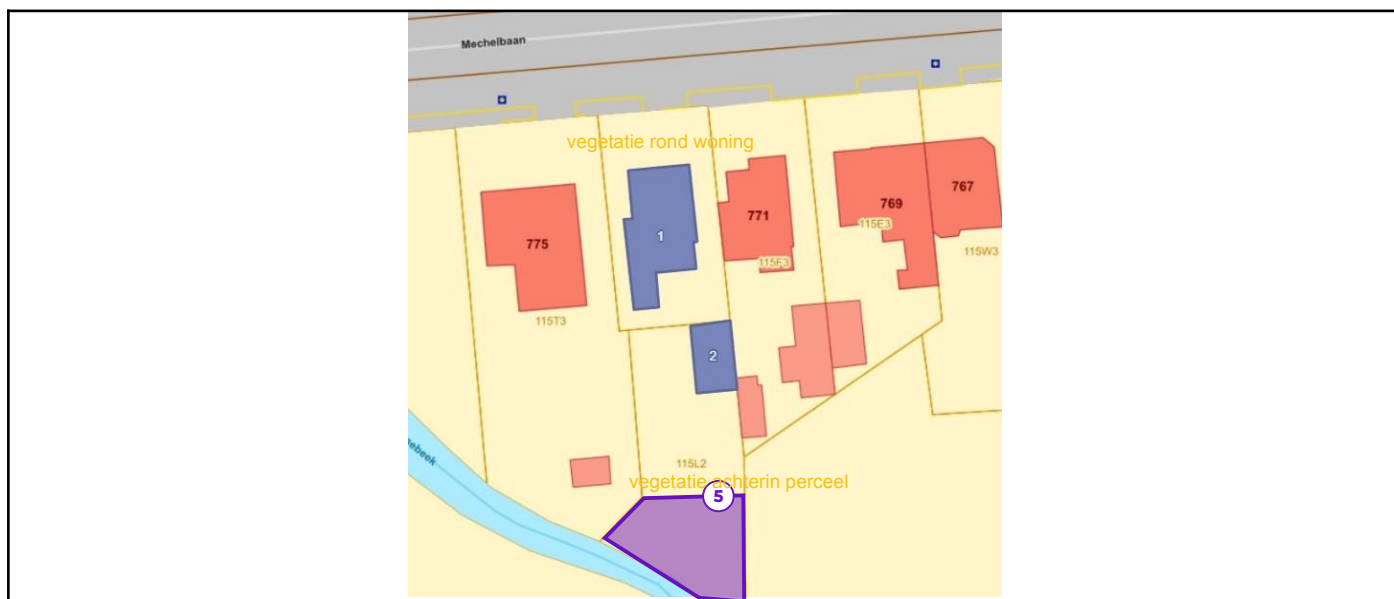
Plan 1.10: Overzichtsplan perceel

Beschrijving	Type	Actie
5. Vegetatie/overgroeiing	Beperking	-

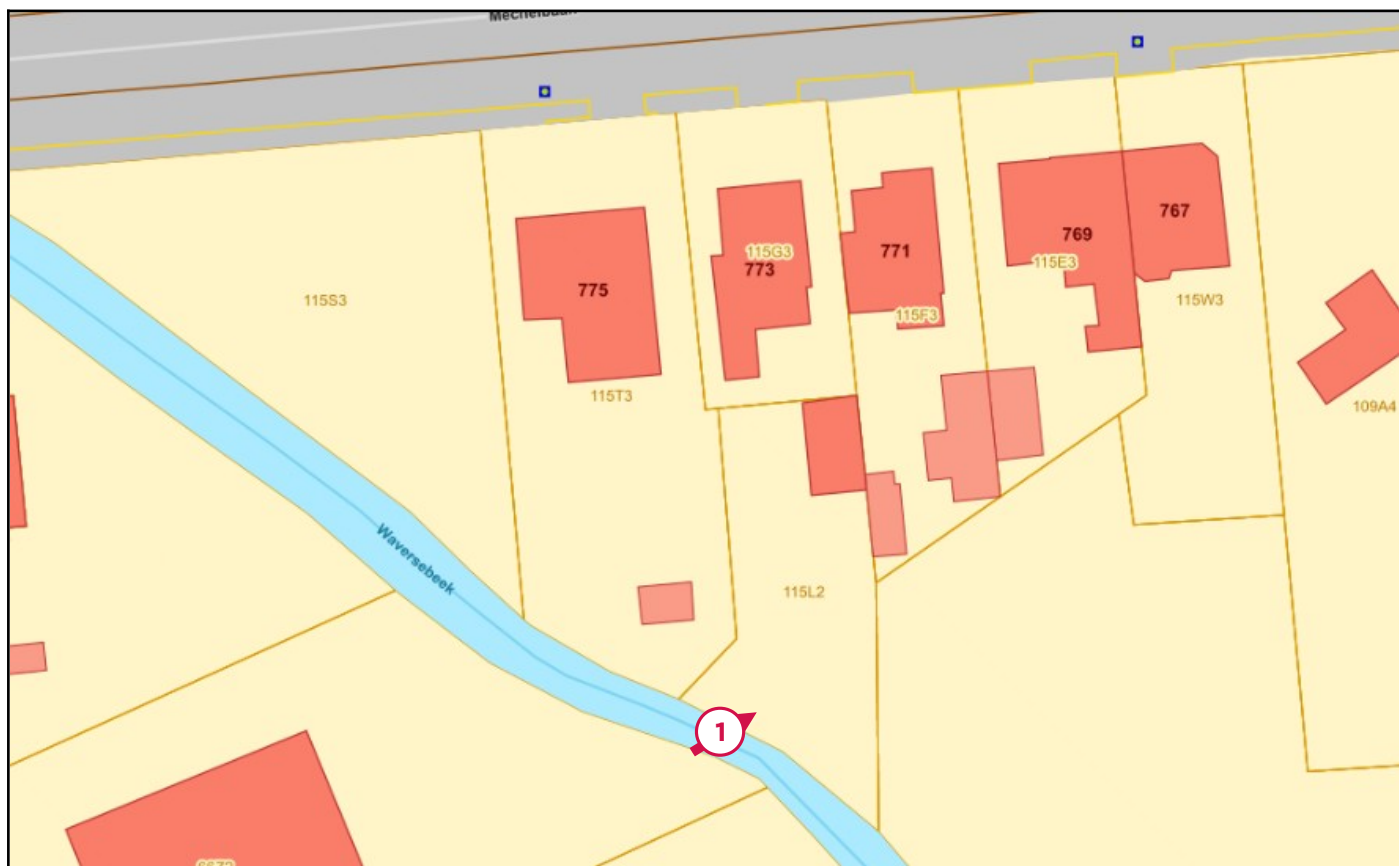
Plan 3.1: Vaststellingen buiten de constructies

Beschrijving	Type	Actie
1. Stukken golfplaten achter op perceel	Asbestmateriaal	Dringend verwijderen

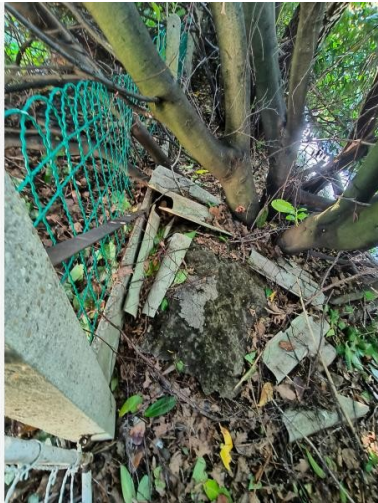
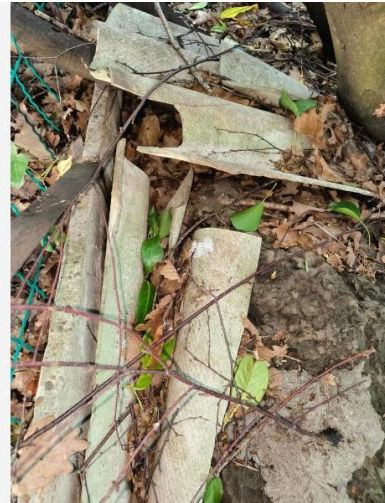
Het asbestmateriaal valt onder de mijlpaal van 2040.

Dringend verwijderen

Beschrijving	Stukken golfplaten achter op perceel
Type afvalstof	Betreft stock-voorraad of gedemonteerde asbestmaterialen
Aanwezige resten	Enkel stukken (delen van) golfplaten zichtbaar op achterzijde perceel.
Omgeving	Buiten
Primaire drager	Bodem
Asbestmaterialen	<ul style="list-style-type: none">Dak- en gevelbekleding - Golfplaat
Bindmiddel van asbestmateriaal	Cement
Gebondenheid op basis van bindmiddel	Hecht
Hoeveelheid (gewicht - aantal)	<ul style="list-style-type: none">10,00 kg - 1 stuk
Totaal gewicht	10,00 kg
Eenvoudig bereikbaar	Ja
Identificatiemethode	Vaststelling zonder monsternamen

- Verwijder het asbestafval.

- Eenvoudige handelingen: mag via doe-het-zelf of door werknemer(s) met opleidingsattest eenvoudige handelingen
Golfplaten zijn een hechtgebonden toepassing, deze dienen voorzichtig te worden afgevoerd zonder te breken/slijpen om vezelvrijgave te vermijden.

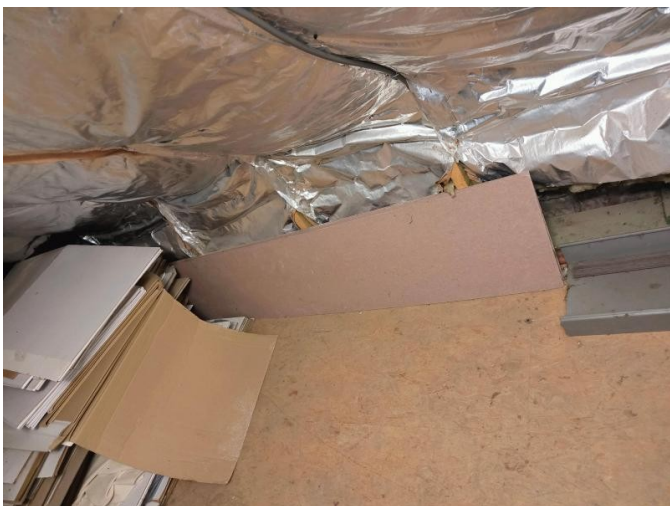
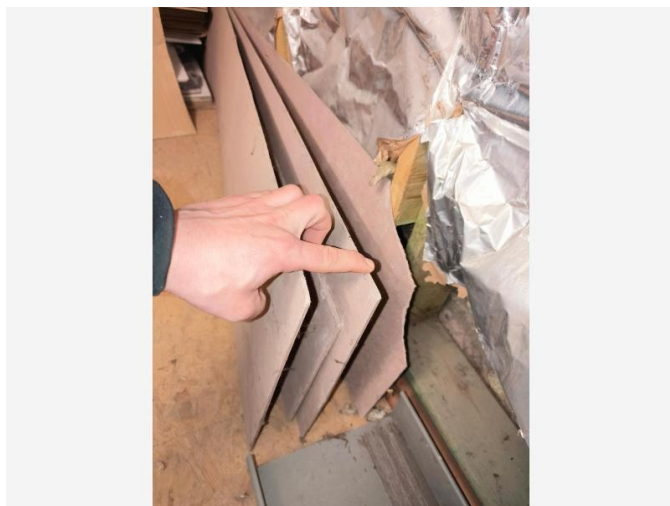
Het asbestmateriaal valt onder de mijlpaal van 2040.

Dringend verwijderen

Beschrijving	Stock voorraad menuiserite platen
Type afvalstof	Betreft stock-voorraad of gedemonteerde asbestmaterialen
Aanwezige resten	Enkele stukken menuiserite platen op zoldertje boven wasplaats en berging. Is mogelijk dezelfde soort menuiseriteplaat als de gebruikte onderdakplaten maar dit kon niet uitgesloten worden.
Omgeving	Binnen
Primaire drager	Vloer
Asbestmaterialen	<ul style="list-style-type: none">• Plaat, paneel, tablet - Type Menuiserite
Bindmiddel van asbestmateriaal	Cement
Gebondenheid op basis van bindmiddel	Hecht
Hoeveelheid (gewicht - aantal)	<ul style="list-style-type: none">• 10,00 kg - 1 stuk
Totaal gewicht	10,00 kg
Eenvoudig bereikbaar	Ja
Identificatiemethode	Vaststelling zonder monsternamen
Opmerking	Het betreft een schatting van de hoeveelheid.

- Verwijder het asbestafval.

- Eenvoudige handelingen: mag via doe-het-zelf of door werknemer(s) met opleidingsattest eenvoudige handelingen
Menuiserieplaten zijn een hechtgebonden toepassing, deze dienen voorzichtig te worden afgevoerd zonder te breken/slijpen om vezelvrijgave te vermijden.

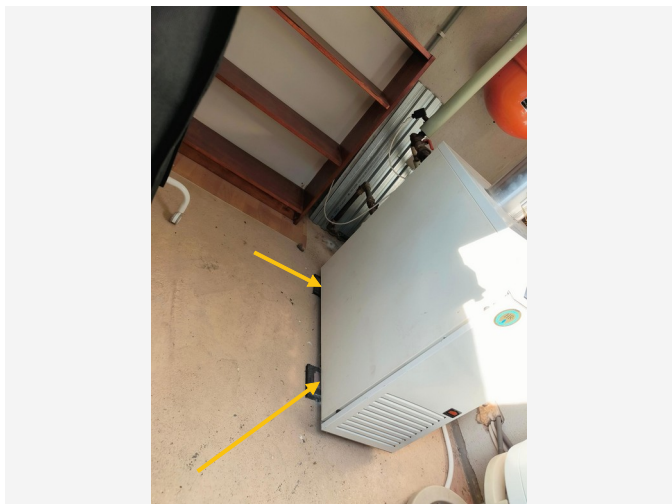
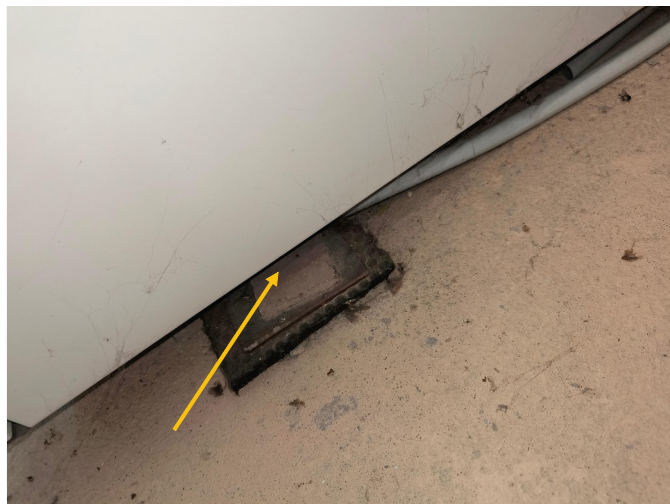
Zorgvuldig beheren

Eindbeoordeling materiaalrisico	Laag materiaalrisico en/of verlaagde kans op vezelvrijgave
---------------------------------	--

Gebondenheid	Categorie 1: hechtgebonden in oorsprong
Asbestsoort (vezeltype)	Crocidoliet aanwezig
Asbestconcentratie	Laag (< 50%)
Afschermingsgraad van het gehele materiaal	Geheel of deels (ook) vrij aan de binnenlucht
Toestand van het materiaal	Onbeschadigd, niet verweerd

Beschrijving	Stukjes menuiserieplaat onder ketel op 2V
Omgeving	Binnen
Primaire drager	Vloer
Asbestmateriaal	Plaat, paneel, tablet - Type Menuiserie
Bindmiddel van asbestmateriaal	Cement
Gebondenheid op basis van bindmiddel	Hecht
Hoeveelheid (oppervlakte - dikte - aantal)	• 0,01 m ² - 0,30 cm - 1 stuk
Totaal volume	< 0,001 m ³
Eenvoudig bereikbaar	Ja
Bevestigingswijze	• Los (al dan niet bedekt)
Identificatiemethode	Vaststelling zonder monsternamen

Destructieve handeling voor identificatie	Nee
Opmerking	Enkele stukjes menuiserie platen worden gebruikt onder poten ketel. Is mogelijk dezelfde soort menuiserieplaat als de gebruikte onderdakplaten maar dit kon niet uitgesloten worden.

- Zorg voor een veilig beheer. Vermijd het beschadigen van het asbestmateriaal. Controleer de toestand jaarlijks op wijzigingen.

- Eenvoudige handelingen: mag via doe-het-zelf of door werknemer(s) met opleidingsattest eenvoudige handelingen
Menuiserieplaten zijn een hechtgebonden toepassing, deze dienen voorzichtig te worden verwijderd zonder te breken/slijpen om vezelvrijgave te vermijden.

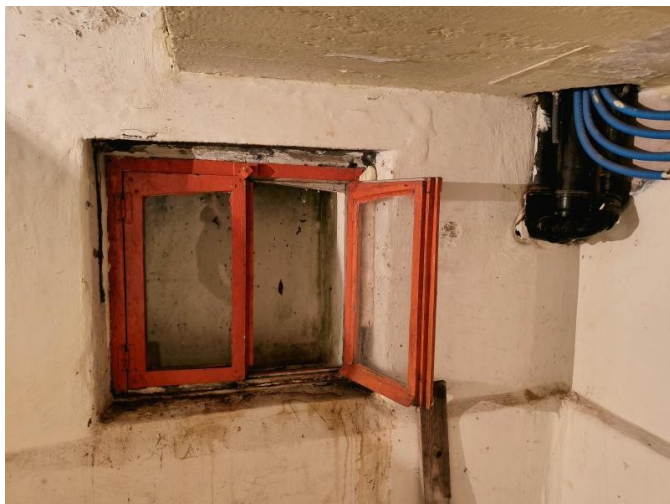
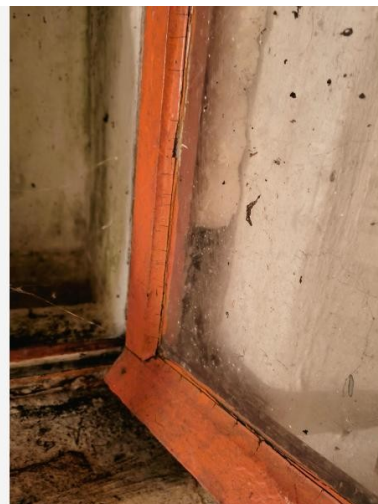
Zorgvuldig beheren

Eindbeoordeling materiaalrisico	Laag materiaalrisico en/of verlaagde kans op vezelvrijgave
---------------------------------	--

Gebondenheid	Categorie 1: hechtgebonden in oorsprong
Asbestsoort (vezeltype)	Amfibool aanwezig, uitgezonderd crocidoliet
Asbestconcentratie	Laag (< 50%)
Afschermingsgraad van het gehele materiaal	Geheel of deels vrij aan de buitenlucht
Toestand van het materiaal	Licht beschadigd, licht verweerd. Intact materiaal type Pical – asbestboard of categorie III 'gebondenheid'

Beschrijving	Mastiek (oud) schrijnwerk
Omgeving	Binnen
Primaire drager	Wandopening verticaal (raam, deur, ...)
Asbestmateriaal	In-situ afwerkingslagen - Pasta, stopverf, voegsel, stopsel, vulsel, mastiek, kitten, ...
Bindmiddel van asbestmateriaal	Kitten, mastiek, pasta
Gebondenheid op basis van bindmiddel	Hecht
Hoeveelheid (gewicht - aantal)	<ul style="list-style-type: none">• 0,10 kg - 1 stuk
Totaal gewicht	0,10 kg
Eenvoudig bereikbaar	Ja
Bevestigingswijze	<ul style="list-style-type: none">• Verlijmd, ingegoten, versmeerd

- Zorg voor een veilig beheer. Vermijd het beschadigen van het asbestmateriaal. Controleer de toestand jaarlijks op wijzigingen.

- Eenvoudige handelingen: mag via doe-het-zelf of door werknemer(s) met opleidingsattest eenvoudige handelingen
Mastiek is een hechtgebonden toepassing. Deze dient voorzichtig te worden verwijderd ofwel door middel van bvb spatel, ofwel in zijn geheel met schrijnwerk. Zorg ervoor dat er geen resten achterblijven.

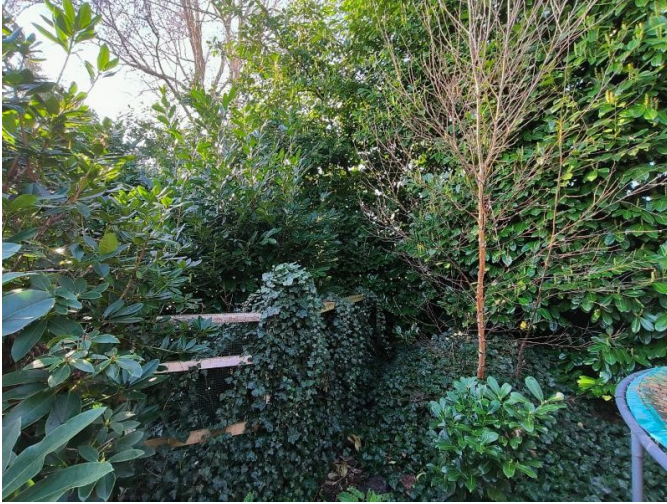
Situeringfoto

Tijdelijke beperking

Reden: Overwoekerende vegetatie

Uitleg van de asbestdeskundige: Rond de woning is er beplanting/vegetatie aanwezig en zijn niet alle delen bodem/gevel zichtbaar.

Achter op het perceel is er bijna volledige overgroeiing/vegetatie aanwezig waardoor eveneens mogelijke toepassingen niet waarneembaar zijn.

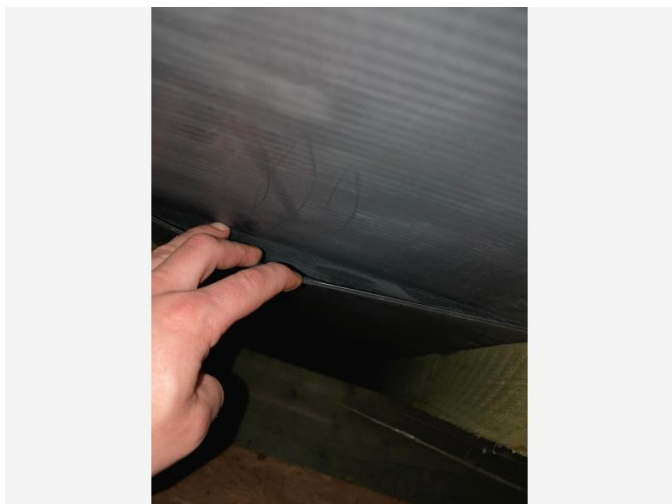
Vrije foto

Het onderdak van de woning is niet asbestverdacht.

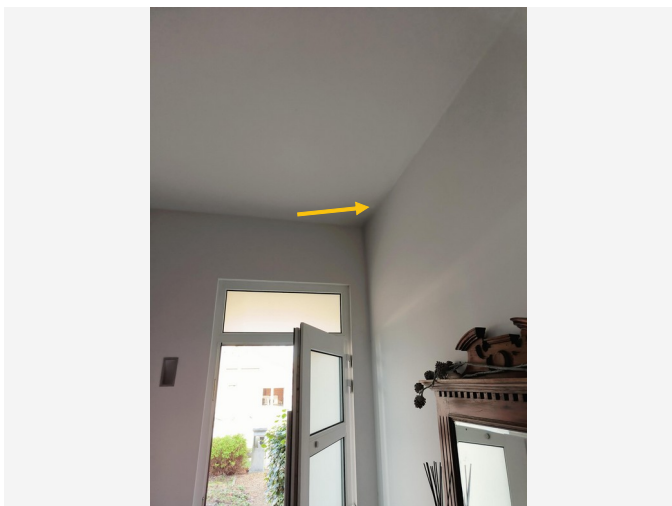
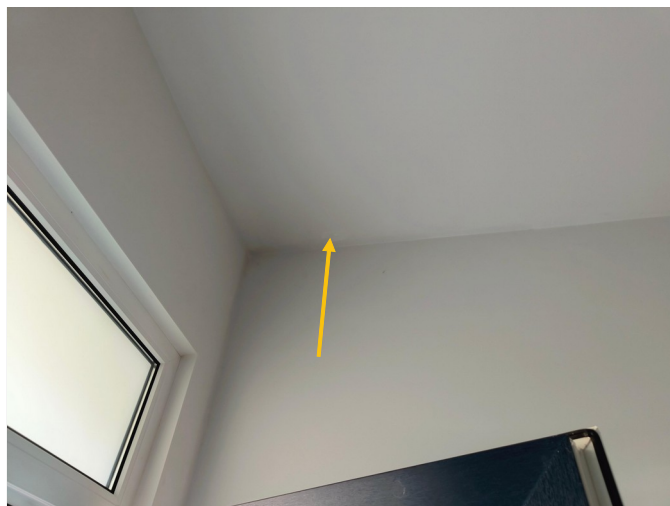
Fiche 7: pleisterwerk aan plafonds

Geen asbest

#	Type	Referentie	Resultaat
7.1	Puntmonster	MS02	Geen asbest

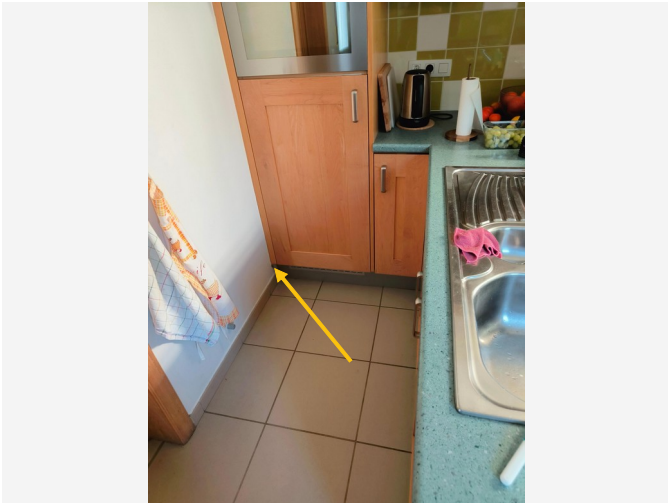
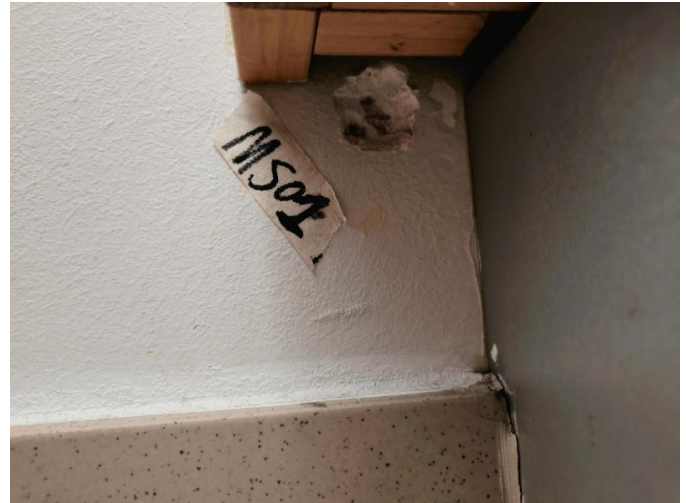
Fiche 8: pleisterwerk aan muren

Geen asbest

#	Type	Referentie	Resultaat
8.1	Mengmonster	MS01	Geen asbest

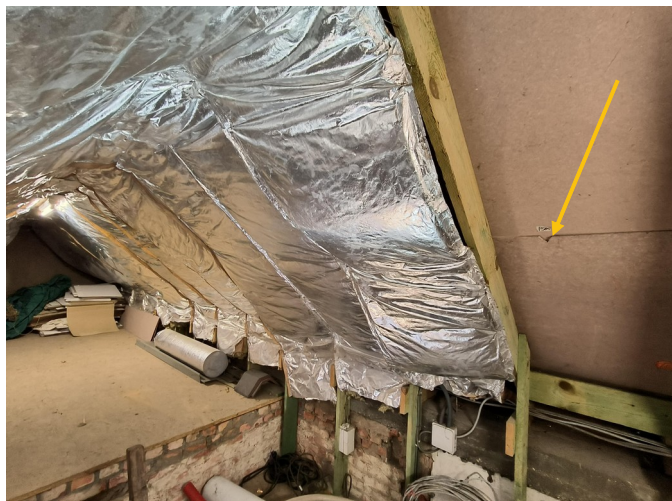
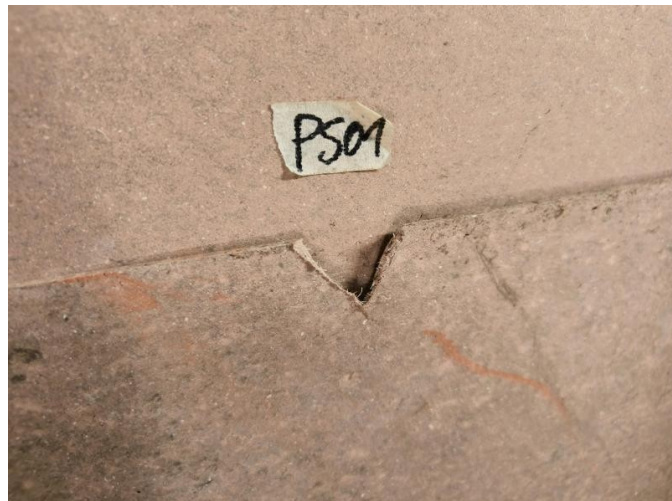
Fiche 9: Menuiserie onderdakplaten zoldertje boven achterbouw

Geen asbest

#	Type	Referentie	Resultaat
9.1	Puntmonster	PS01	Geen asbest

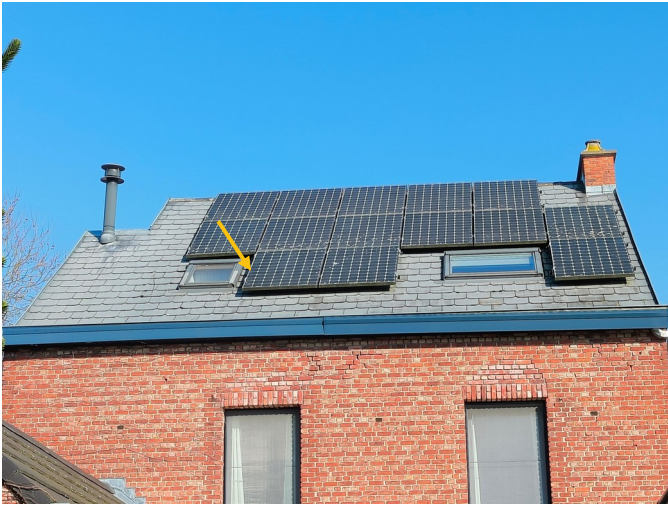
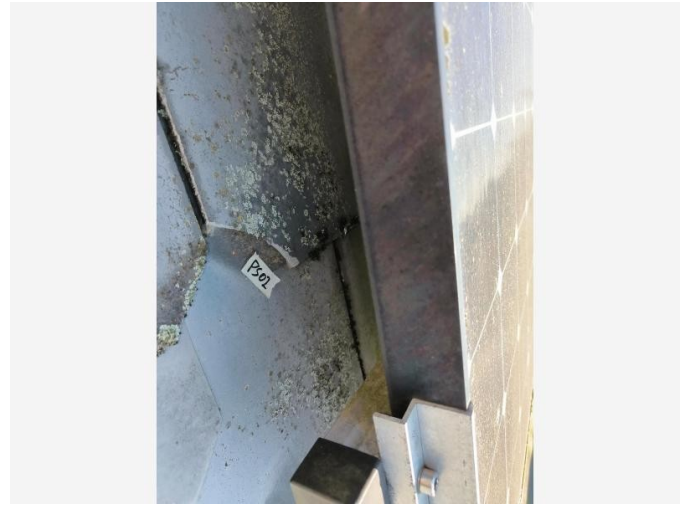
Fiche 10: Leien dak woning

Geen asbest

#	Type	Referentie	Resultaat
10.1	Puntmonster	PS02	Geen asbest
