# Asbestinventarisatetest

Beekstraat 43, 2500 Lier

Attestnummer : 20240502-000230.000

Uitgegeven op : 02.05.2024

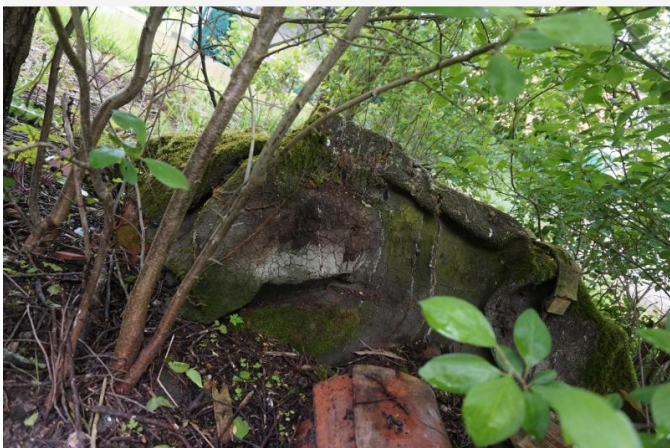
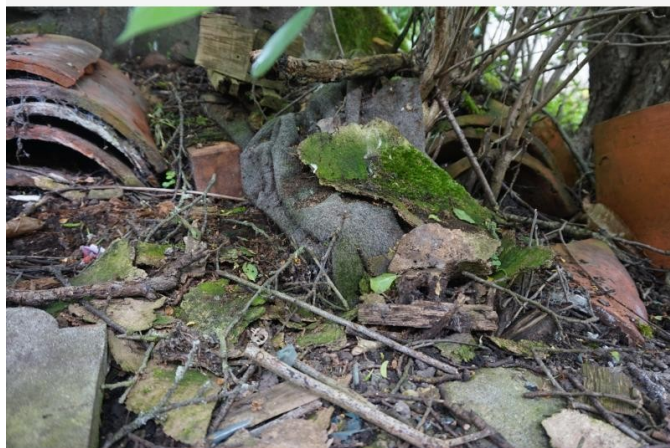
Het asbestmateriaal valt onder de mijlpaal van 2040.

**Dringend verwijderen**

- Verwijder het asbestafval.

- Eenvoudige handelingen: mag via doe-het-zelf of door werknemer(s) met opleidingsattest eenvoudige handelingen  
Het afval betreft hechtgebonden toepassingen. Verwijder deze zonder (extra) te beschadigen.

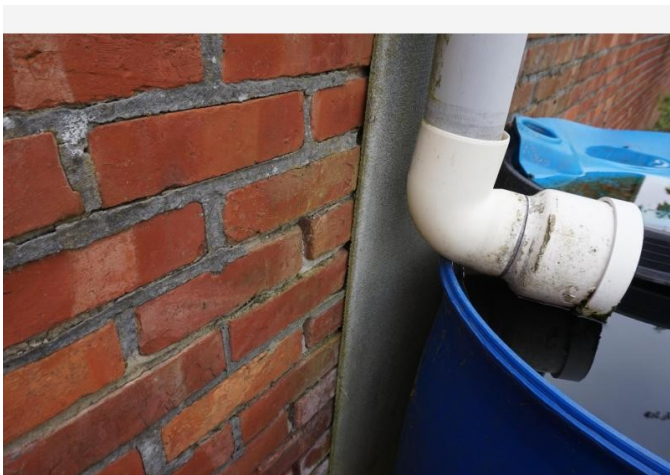
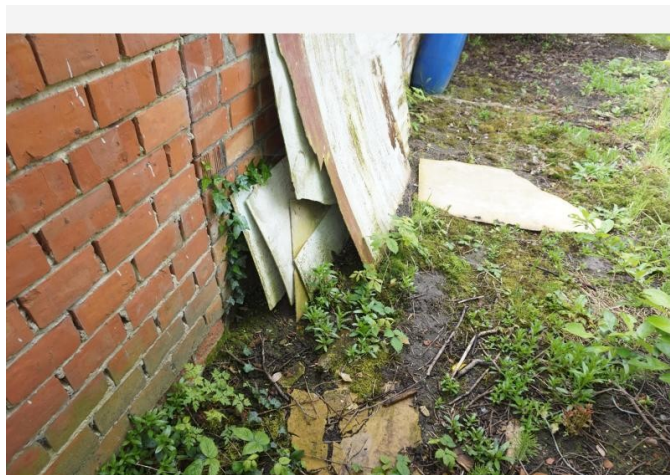
Het asbestmateriaal valt onder de mijlpaal van 2040.

**Dringend verwijderen**

<b>Beschrijving</b>	Afval cementtoepassingen buiten
<b>Type afvalstof</b>	Betreft stock-voorraad of gedemonteerde asbestmaterialen
<b>Aanwezige resten</b>	Verspreid over het perceel liggen resten van menuiseriteplaten en leien.
<b>Omgeving</b>	Buiten
<b>Primaire drager</b>	Bodem
<b>Asbestmaterialen</b>	<ul style="list-style-type: none"><li>• Dak- en gevelbekleding - Lei, shingle</li><li>• Plaat, paneel, tablet - Type Menuiserite</li></ul>
<b>Bindmiddel van asbestmateriaal</b>	Cement
<b>Gebondenheid op basis van bindmiddel</b>	Hecht
<b>Hoeveelheid (gewicht - aantal)</b>	<ul style="list-style-type: none"><li>• 15,00 kg - 1 stuk</li></ul>
<b>Totaal gewicht</b>	15,00 kg
<b>Eenvoudig bereikbaar</b>	Ja
<b>Identificatiemethode</b>	Vaststelling zonder monstername
<b>Opmerking</b>	Het betreft een schatting van de hoeveelheid.

- Verwijder het asbestafval.

- Eenvoudige handelingen: mag via doe-het-zelf of door werknemer(s) met opleidingsattest eenvoudige handelingen  
Het afval betreft hechtgebonden toepassingen. Verwijder deze zonder (extra) te beschadigen.

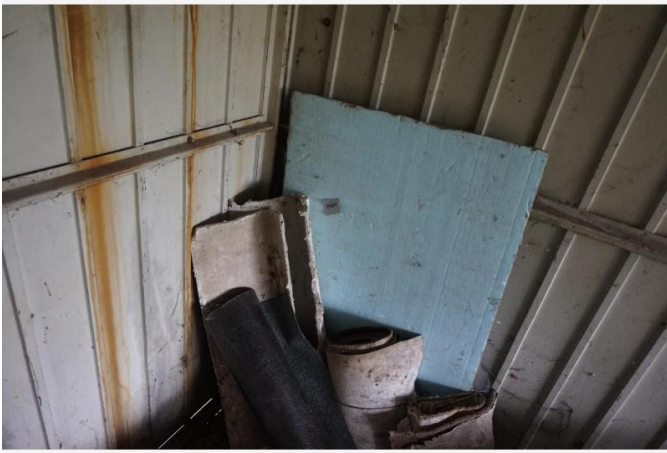
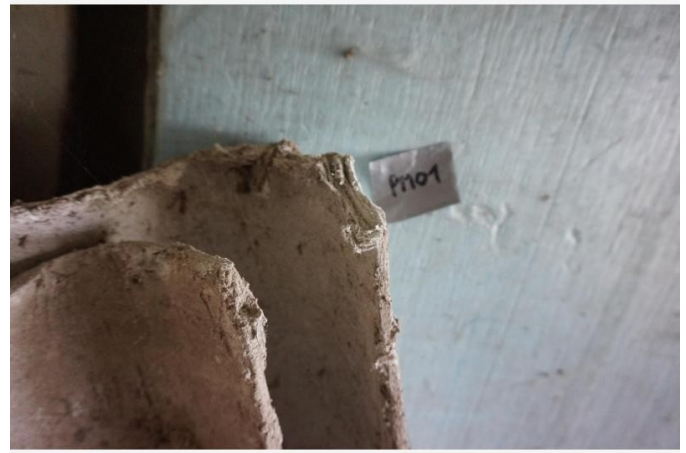
## Fiche 3: Afval picalplaten garage

Het asbestmateriaal valt onder de mijlpaal van 2040.

**Dringend verwijderen**

#	Type	Referentie	Resultaat
3.1	Puntmonster	PM01	Chrysotiel

Beschrijving	Afval picalplaten garage
Type afvalstof	Betreft stock-voorraad of gedemonteerde asbestmaterialen
Aanwezige resten	Enkele picalplaten in de garage
Omgeving	Binnen
Primaire drager	Vloer
Asbestmaterialen	<ul style="list-style-type: none"><li>• Plaat, paneel, tablet - Type Pical</li></ul>
Bindmiddel van asbestmateriaal	Calciumsilicaat (brandwerend - Pical)
Gebondenheid op basis van bindmiddel	Niet-hechtgebonden
Hoeveelheid (gewicht - aantal)	<ul style="list-style-type: none"><li>• 20,00 kg - 1 stuk</li></ul>
Totaal gewicht	20,00 kg
Eenvoudig bereikbaar	Ja
Identificatiemethode	Vaststelling met monstername
Opmerking	Het betreft een schatting van de hoeveelheid.

- Verwijder het asbestafval.

- Eenvoudige handelingen: enkel door erkend asbestverwijderaar  
Het afval betreft een niet hechtgebonden toepassingen. Laten verwijderen door erkend asbestverwijderaar.

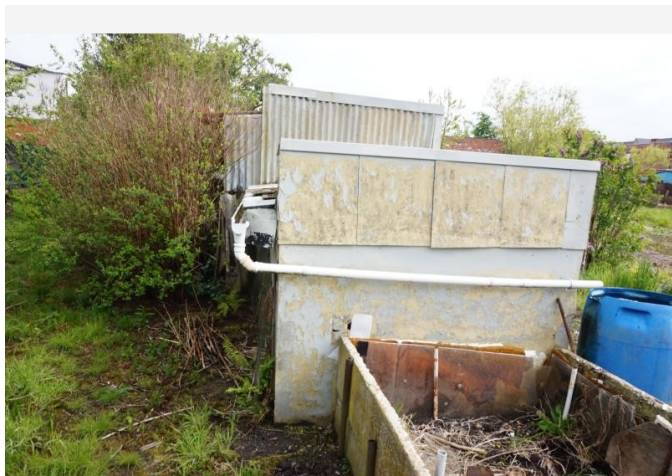
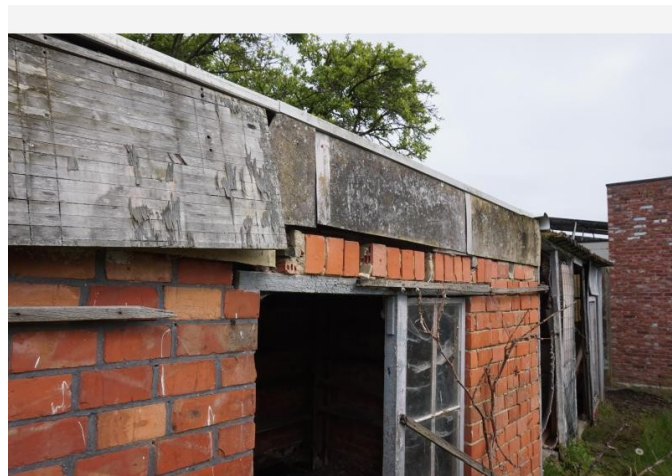
# Fiche 4: Menuiserieplaten gevelbekleding koterijen/garage

Het asbestmateriaal valt onder de mijlpaal van 2034.

**Dringend verwijderen**

Eindbeoordeling materiaalrisico	Hoog materiaalrisico en/of hoge kans op vezelvrijgave
---------------------------------	---

Gebondenheid	Categorie 1: hechtgebonden in oorsprong
Asbestsoort (vezeltype)	Crocidoliet aanwezig
Asbestconcentratie	Laag (< 50%)
Afschermingsgraad van het gehele materiaal	Geheel of deels (ook) vrij aan de binnenlucht
Toestand van het materiaal	Matig beschadigd, matig verweerd

Beschrijving	Menuiserieplaten gevelbekleding koterijen/garage
Omgeving	Grenst aan binnen- en buitenlucht
Primaire drager	Wand buitenschil
Asbestmateriaal	Dak- en gevelbekleding - Plaat
Bindmiddel van asbestmateriaal	Cement
Gebondenheid op basis van bindmiddel	Hecht
Hoeveelheid (oppervlakte - dikte - aantal)	• 30,00 m <sup>2</sup> - 0,30 cm - 1 stuk
Totaal volume	0,09 m <sup>3</sup>
Eenvoudig bereikbaar	Ja
Bevestigingswijze	• Genageld, geniet

- Verwijder dit asbestmateriaal zo snel mogelijk. Volg de toestand goed op.

- Eenvoudige handelingen: mag via doe-het-zelf of door werknemer(s) met opleidingsattest eenvoudige handelingen  
Menuiserieplaten zijn een hechtgebonden toepassing, deze dienen voorzichtig te worden verwijderd zonder te breken/slijpen om vezelvrijgave te vermijden.

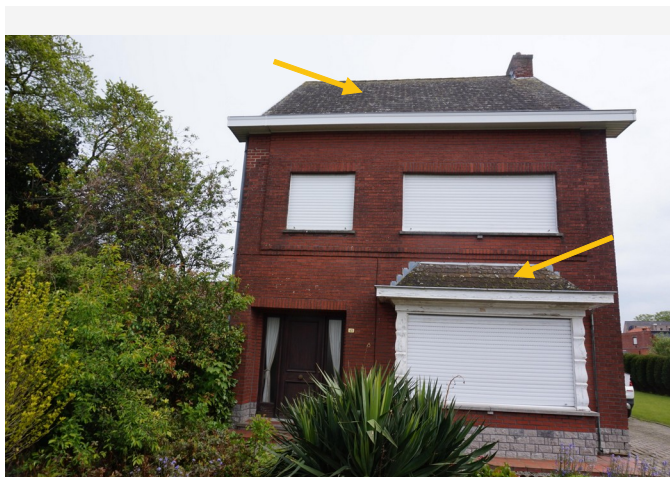
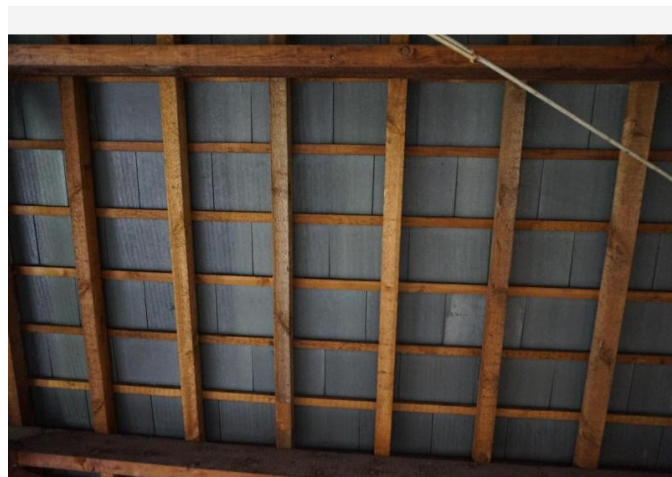
Het asbestmateriaal valt onder de mijlpaal van 2034.

**Dringend verwijderen**

Eindbeoordeling materiaalrisico	Hoog materiaalrisico en/of hoge kans op vezelvrijgave
---------------------------------	---

Gebondenheid	Categorie 1: hechtgebonden in oorsprong
Asbestsoort (vezeltype)	Crocidoliet aanwezig
Asbestconcentratie	Laag (< 50%)
Afschermingsgraad van het gehele materiaal	Geheel of deels (ook) vrij aan de binnenlucht
Toestand van het materiaal	Matig beschadigd, matig verweerd

Beschrijving	Leien dak woning
Omgeving	Grenst aan binnen- en buitenlucht
Primaire drager	Schuin dak
Asbestmateriaal	Dak- en gevelbekleding - Lei, shingle
Bindmiddel van asbestmateriaal	Cement
Gebondenheid op basis van bindmiddel	Hecht
Hoeveelheid (oppervlakte - aantal)	• 180,00 m <sup>2</sup> - 1 stuk
Totale oppervlakte	180,00 m <sup>2</sup>
Eenvoudig bereikbaar	Ja

- Verwijder dit asbestmateriaal zo snel mogelijk. Volg de toestand goed op.
- Hemelwater dat afspoelt van asbestcement daken of gevels kan asbestdeeltjes bevatten. Gebruik het enkel voor gesloten circuits (bv. spoelen toiletten). Reinig na het vervangen van het dak of de gevel de dakgoten en regenwaterput of -ton om asbesthoudend sediment of slib te verwijderen

- Eenvoudige handelingen: mag via doe-het-zelf of door werknemer(s) met opleidingsattest eenvoudige handelingen  
Asbestleien zijn een hechtgebonden toepassing, deze dienen voorzichtig te worden verwijderd zonder te breken/slijpen om vezelvrijgave te vermijden. De ruimte of het materiaal die zich onder de leien bevindt kan mogelijk gecontamineerd zijn door vezelvrijgave van deze toepassing.

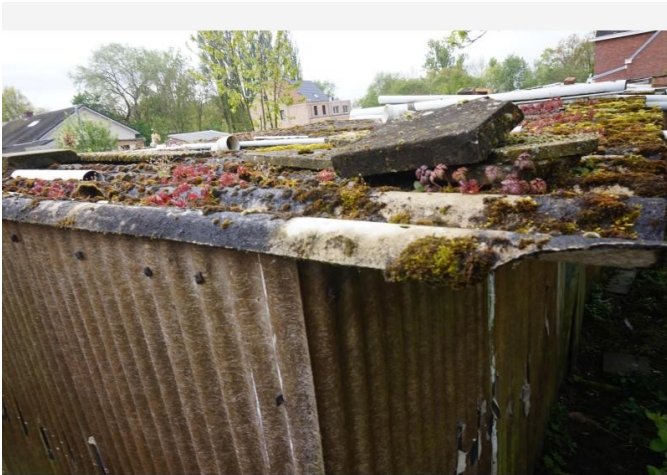
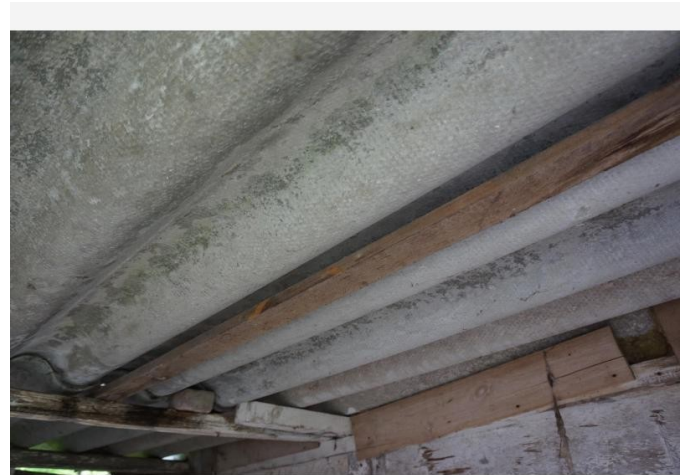
Het asbestmateriaal valt onder de mijlpaal van 2034.

**Dringend verwijderen**

Eindbeoordeling materiaalrisico	Hoog materiaalrisico en/of hoge kans op vezelvrijgave
---------------------------------	---

Gebondenheid	Categorie 1: hechtgebonden in oorsprong
Asbestsoort (vezeltype)	Crocidoliet aanwezig
Asbestconcentratie	Laag (< 50%)
Afschermingsgraad van het gehele materiaal	Geheel of deels (ook) vrij aan de binnenlucht
Toestand van het materiaal	Matig beschadigd, matig verweerd

Beschrijving	Golfplaten koterijen
Omgeving	Grenst aan binnen- en buitenlucht
Primaire drager	Schuin dak
Asbestmateriaal	Dak- en gevelbekleding - Golfplaat
Bindmiddel van asbestmateriaal	Cement
Gebondenheid op basis van bindmiddel	Hecht
Hoeveelheid (oppervlakte - aantal)	<ul style="list-style-type: none"><li>• 15,00 m<sup>2</sup> - 1 stuk</li></ul>
Totale oppervlakte	15,00 m <sup>2</sup>
Eenvoudig bereikbaar	Ja
Bevestigingswijze	<ul style="list-style-type: none"><li>• Geschroefd</li></ul>
Identificatiemethode	Vaststelling zonder monsternamen

- Verwijder dit asbestmateriaal zo snel mogelijk. Volg de toestand goed op.

- Eenvoudige handelingen: mag via doe-het-zelf of door werknemer(s) met opleidingsattest eenvoudige handelingen  
Golfplaten zijn een hechtgebonden toepassing, deze dienen voorzichtig te worden verwijderd zonder te breken/slijpen om vezelvrijgave te vermijden. De ruimte of het materiaal die zich onder de golfplaten bevindt kan mogelijks gecontamineerd zijn door vezelvrijgave van deze toepassing.

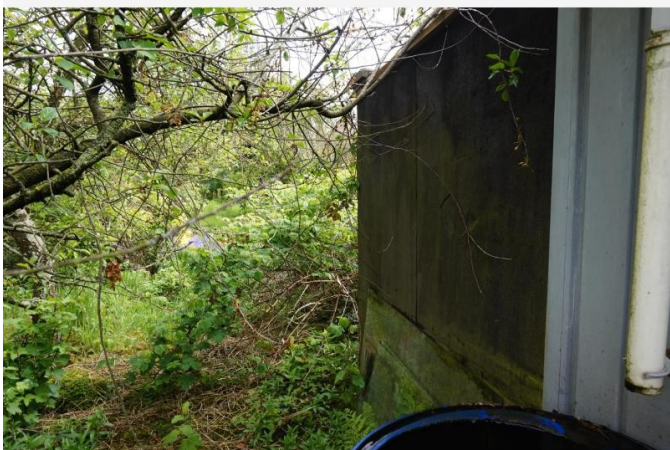
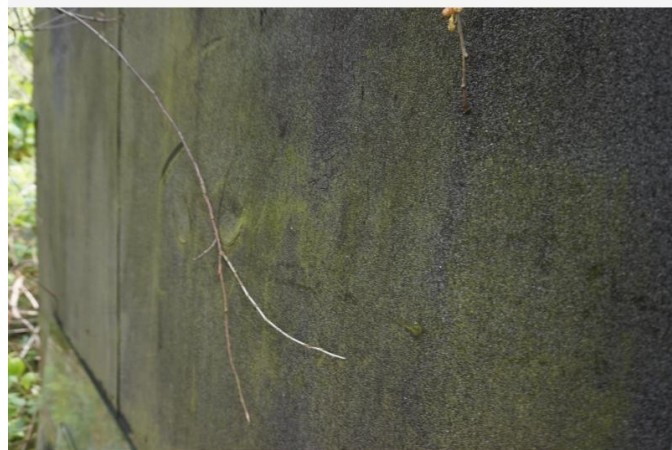
Het asbestmateriaal valt onder de mijlpaal van 2040.

Verwijderen

Beschrijving	Roofing gevel naast garage
Omgeving	Buiten
Primaire drager	Wand buitenschil
Asbestmateriaal	Dak- en gevelbekleding - Roofing
Bindmiddel van asbestmateriaal	Bitumen (roofing, teer, asfalt)
Gebondenheid op basis van bindmiddel	Hecht
Hoeveelheid (oppervlakte - aantal)	• 5,00 m <sup>2</sup> - 1 stuk
Totale oppervlakte	5,00 m <sup>2</sup>
Eenvoudig bereikbaar	Ja
Bevestigingswijze	• Genageld, geniet

- Eenvoudige handelingen: mag via doe-het-zelf of door werknemer(s) met opleidingsattest eenvoudige handelingen  
Roofing mag, gezien dit niet zonder te scheuren/breken verwijderd kan worden, niet doe-het-zelf verwijderd worden maar enkel door werknemers met opleidingsattest éénvoudige handelingen. Er komen hier steeds asbestvezels bij vrij.

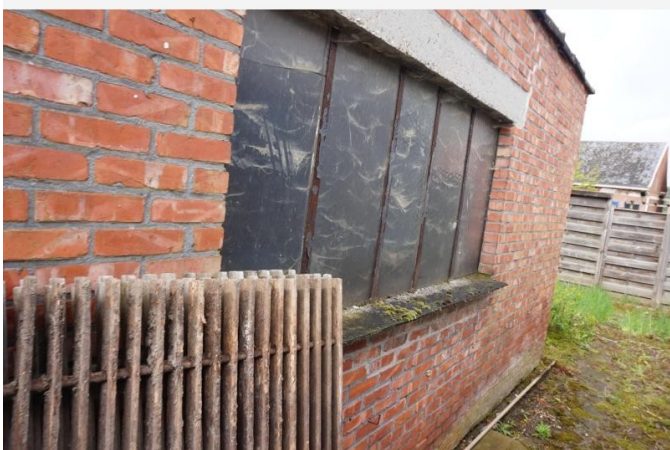
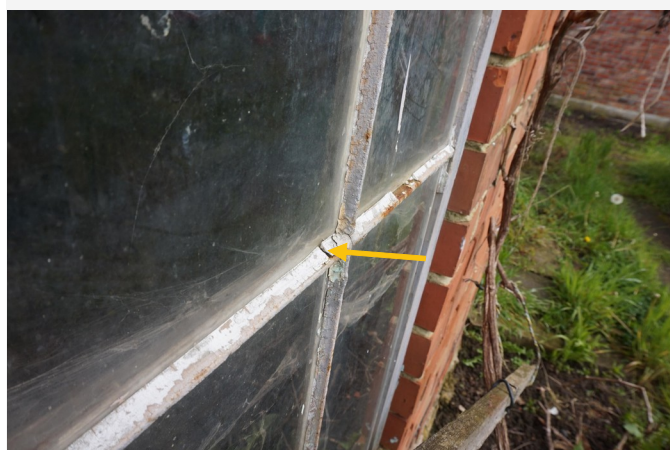
Beschrijving	Mastiek (oud) schrijnwerk
Omgeving	Grenst aan binnen- en buitenlucht
Primaire drager	Wandopening verticaal (raam, deur, ...)
Asbestmateriaal	In-situ afwerkingslagen - Pasta, stopverf, voegsel, stopsel, vulsel, mastiek, katten, ...
Bindmiddel van asbestmateriaal	Kitten, mastiek, pasta
Gebondenheid op basis van bindmiddel	Hecht
Hoeveelheid (gewicht - aantal)	<ul style="list-style-type: none"><li>• 3,00 kg - 1 stuk</li></ul>
Totaal gewicht	3,00 kg
Eenvoudig bereikbaar	Ja
Bevestigingswijze	<ul style="list-style-type: none"><li>• Verlijmd, ingegoten, versmeerd</li></ul>
Identificatiemethode	Vaststelling zonder monsternamen

<b>Destructieve handeling voor identificatie</b>	Nee
<b>Opmerking</b>	Al het oude schrijnwerk dat mastiek bevat die (half)hard is geworden is verdacht. Het betreft een ruwe schatting van de hoeveelheid.

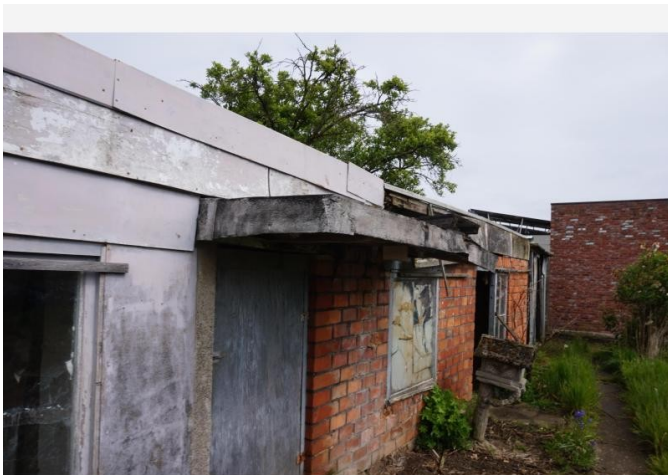
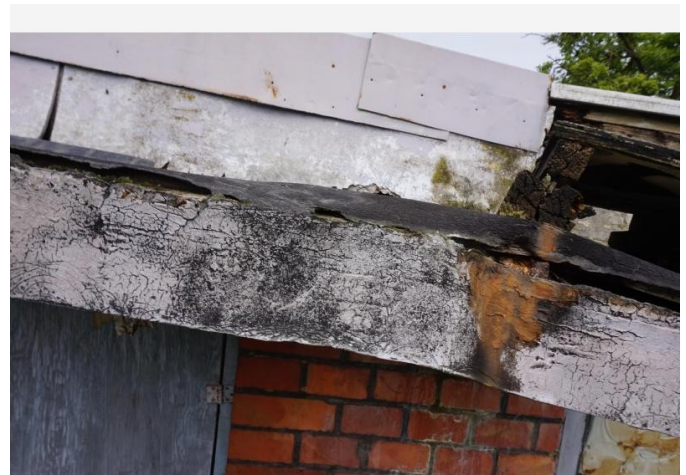
Beschrijving	Roofing plat dakje koterijen
Omgeving	Buiten
Primaire drager	Plat dak
Asbestmateriaal	Dak- en gevelbekleding - Roofing
Bindmiddel van asbestmateriaal	Bitumen (roofing, teer, asfalt)
Gebondenheid op basis van bindmiddel	Hecht
Hoeveelheid (oppervlakte - aantal)	• 2,00 m <sup>2</sup> - 1 stuk
Totale oppervlakte	2,00 m <sup>2</sup>
Eenvoudig bereikbaar	Ja
Bevestigingswijze	• Genageld, geniet

- Eenvoudige handelingen: mag via doe-het-zelf of door werknemer(s) met opleidingsattest eenvoudige handelingen  
Roofing mag, gezien dit niet zonder te scheuren/breken verwijderd kan worden, niet doe-het-zelf verwijderd worden maar enkel door werknemers met opleidingsattest éénvoudige handelingen. Er komen hier steeds asbestvezels bij vrij.

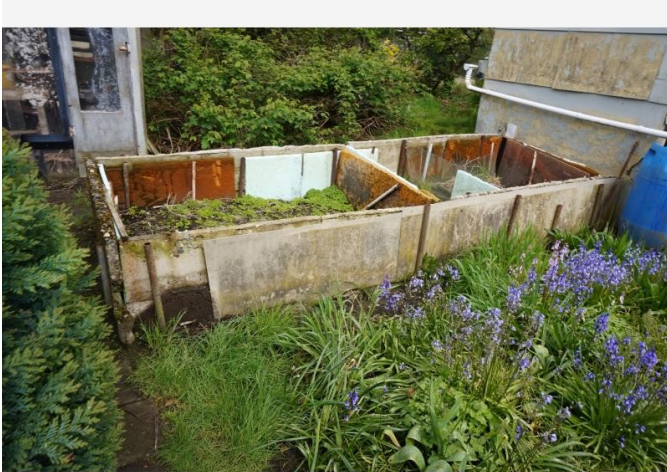
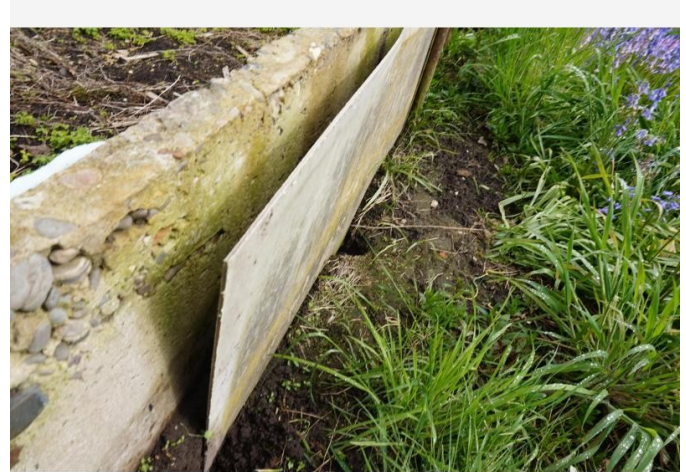
Beschrijving	cementplaat boarding buitenpiscine garage
Omgeving	Buiten
Primaire drager	Wand vrijstaand (scheidingsmuur, ...)
Asbestmateriaal	Dak- en gevelbekleding - Plaat
Bindmiddel van asbestmateriaal	Cement
Gebondenheid op basis van bindmiddel	Hecht
Hoeveelheid (oppervlakte - dikte - aantal)	• 0,85 m <sup>2</sup> - 0,30 cm - 1 stuk
Totaal volume	0,003 m <sup>3</sup>
Eenvoudig bereikbaar	Ja
Bevestigingswijze	• Geschroefd
Identificatiemethode	Vaststelling zonder monsternamen

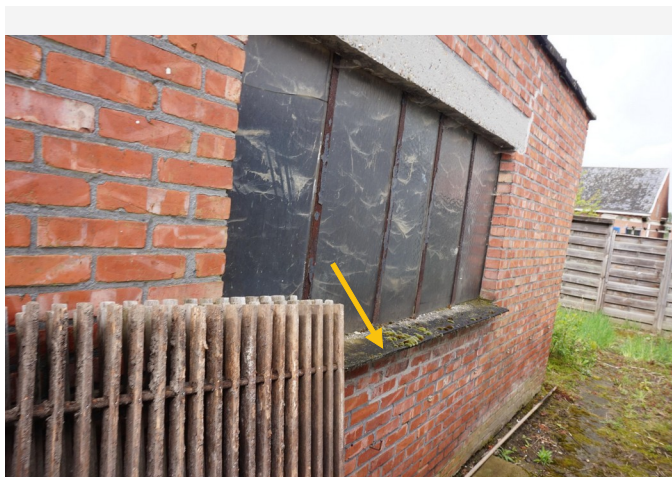
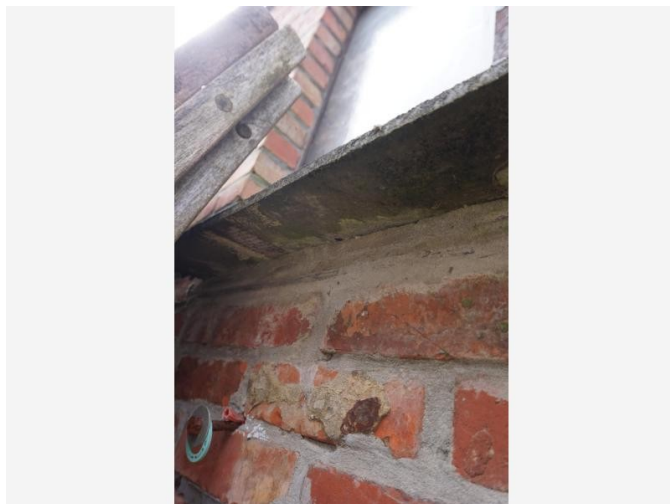
Beschrijving	Venstertabletten garage
Omgeving	Buiten
Primaire drager	Wandopening verticaal (raam, deur, ...)
Asbestmateriaal	Plaat, paneel, tablet - Type Menuiserite
Bindmiddel van asbestmateriaal	Cement
Gebondenheid op basis van bindmiddel	Hecht
Hoeveelheid (oppervlakte - dikte - aantal)	<ul style="list-style-type: none"><li>0,40 m<sup>2</sup> - 0,30 cm - 1 stuk</li></ul>
Totaal volume	0,001 m <sup>3</sup>
Eenvoudig bereikbaar	Ja
Bevestigingswijze	<ul style="list-style-type: none"><li>Verlijmd, ingegoten, versmeerd</li></ul>
Identificatiemethode	Vaststelling zonder monsternamen

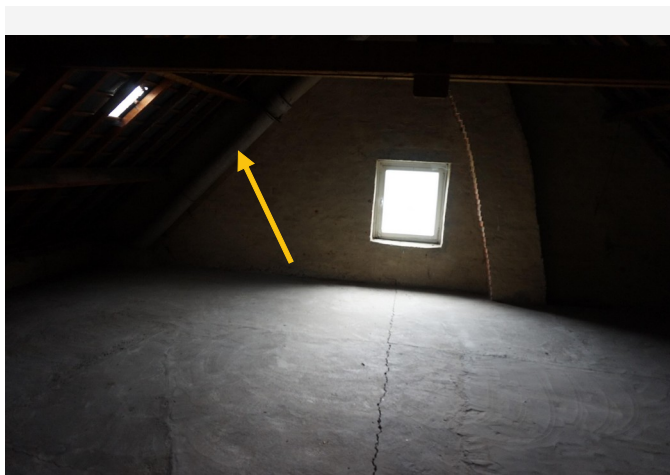
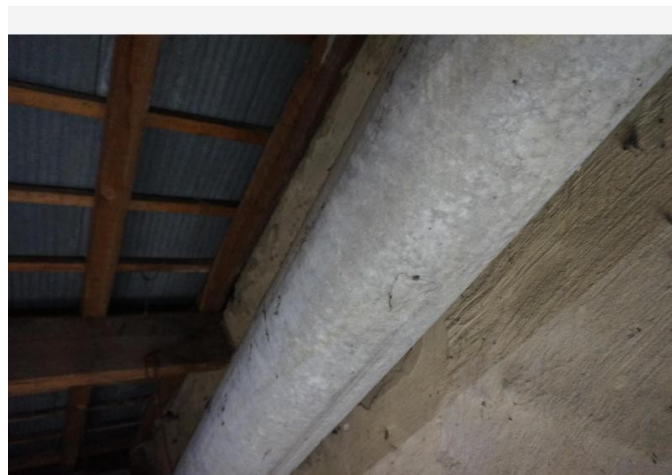
Beschrijving	Cementbuis zolder
Omgeving	Binnen
Primaire drager	Ruimteverwarming
Asbestmateriaal	Rookgaskanaal
Bindmiddel van asbestmateriaal	Cement
Gebondenheid op basis van bindmiddel	Hecht
Hoeveelheid (lengte - omtrek - dikte - aantal)	<ul style="list-style-type: none"><li>• 4,50 m - 72,00 cm - 2,00 cm - 1 stuk</li></ul>
Totaal volume	0,065 m <sup>3</sup>
Eenvoudig bereikbaar	Ja
Bevestigingswijze	<ul style="list-style-type: none"><li>• Geklemd</li><li>• Verlijmd, ingegoten, versmeerd</li></ul>

<b>Identificatiemethode</b>	Vaststelling zonder monstername
<b>Destructieve handeling voor identificatie</b>	Nee
<b>Opmerking</b>	Het betreft een schatting van de hoeveelheid. (buis niet volledig zichtbaar)

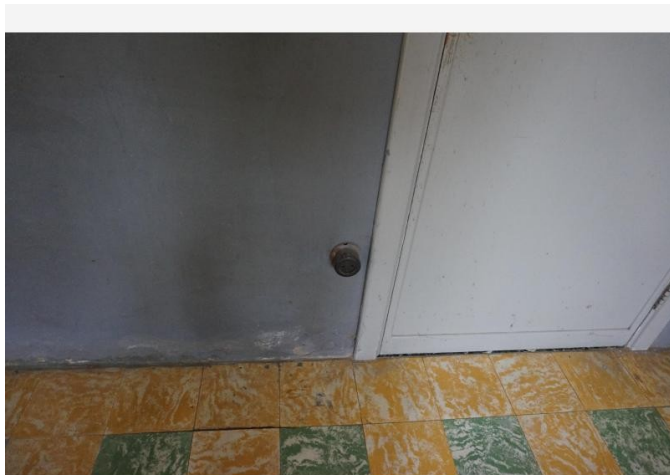
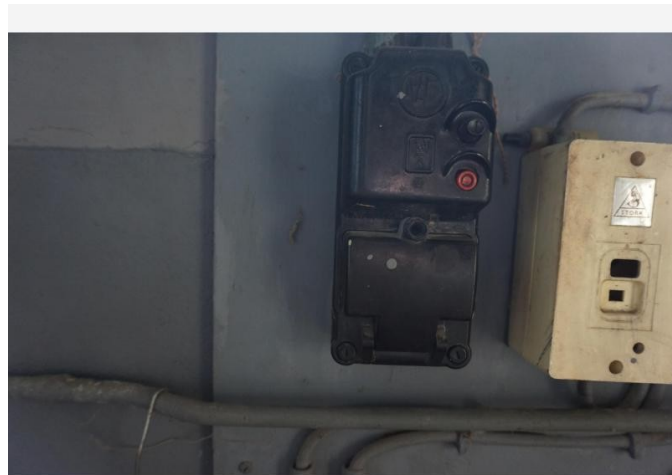
Beschrijving	Bakeliet (oud elektrisch materieel)
Omgeving	Binnen
Primaire drager	Communicatie en elektrische infrastructuur en uitrusting
Asbestmateriaal	Bakeliet
Bindmiddel van asbestmateriaal	Kunststof of -hars
Gebondenheid op basis van bindmiddel	Hecht
Hoeveelheid (gewicht - aantal)	<ul style="list-style-type: none"><li>• 2,00 kg - 1 stuk</li></ul>
Totaal gewicht	2,00 kg
Eenvoudig bereikbaar	Ja
Bevestigingswijze	<ul style="list-style-type: none"><li>• Geschroefd</li></ul>
Identificatiemethode	Vaststelling zonder monsternamen

<b>Destructieve handeling voor identificatie</b>	Nee
<b>Opmerking</b>	Het betreft al het oud elektrisch (schakel)materieel van bakeliet (bvb; schakelaars/klemmendozen/stopcontacten/lamphouders...) Het betreft een ruwe schatting van de hoeveelheid.

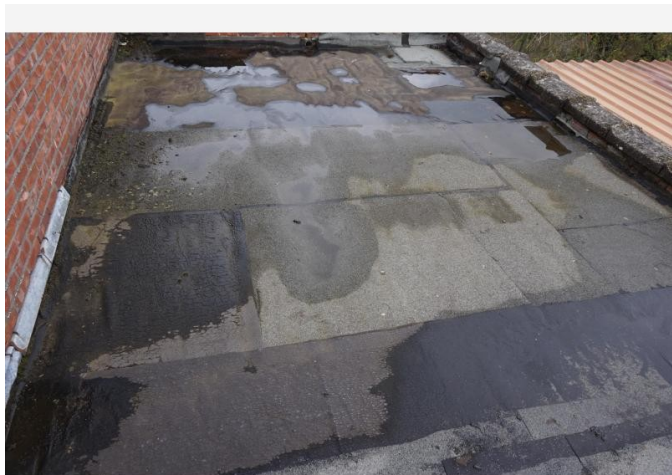
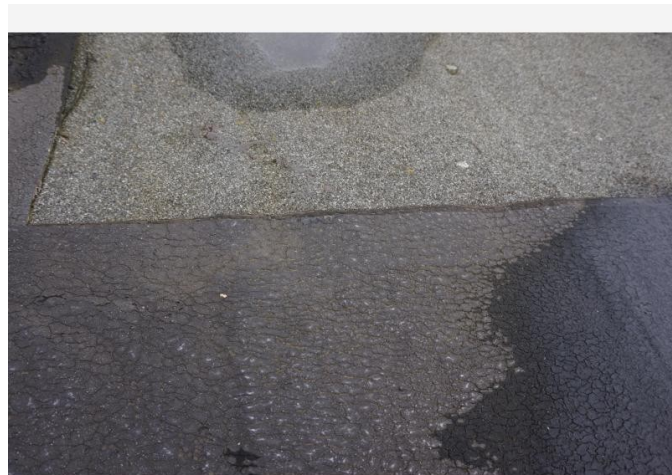
Beschrijving	Roofing plat dak garage
Omgeving	Buiten
Primaire drager	Plat dak
Asbestmateriaal	Dak- en gevelbekleding - Roofing
Bindmiddel van asbestmateriaal	Bitumen (roofing, teer, asfalt)
Gebondenheid op basis van bindmiddel	Hecht
Hoeveelheid (oppervlakte - aantal)	• 20,00 m <sup>2</sup> - 1 stuk
Totale oppervlakte	20,00 m <sup>2</sup>
Eenvoudig bereikbaar	Ja
Bevestigingswijze	• Verlijmd, ingegoten, versmeerd

- Eenvoudige handelingen: mag via doe-het-zelf of door werknemer(s) met opleidingsattest eenvoudige handelingen  
Roofing mag, gezien dit niet zonder te scheuren/breken verwijderd kan worden, niet doe-het-zelf verwijderd worden maar enkel door werknemers met opleidingsattest éénvoudige handelingen. Er komen hier steeds asbestvezels bij vrij.
