# Asbestinventarisatetest

Waversesteenweg 26, 2820 Bonheiden

Attestnummer : 20240508-001035.000

Uitgegeven op : 08.05.2024

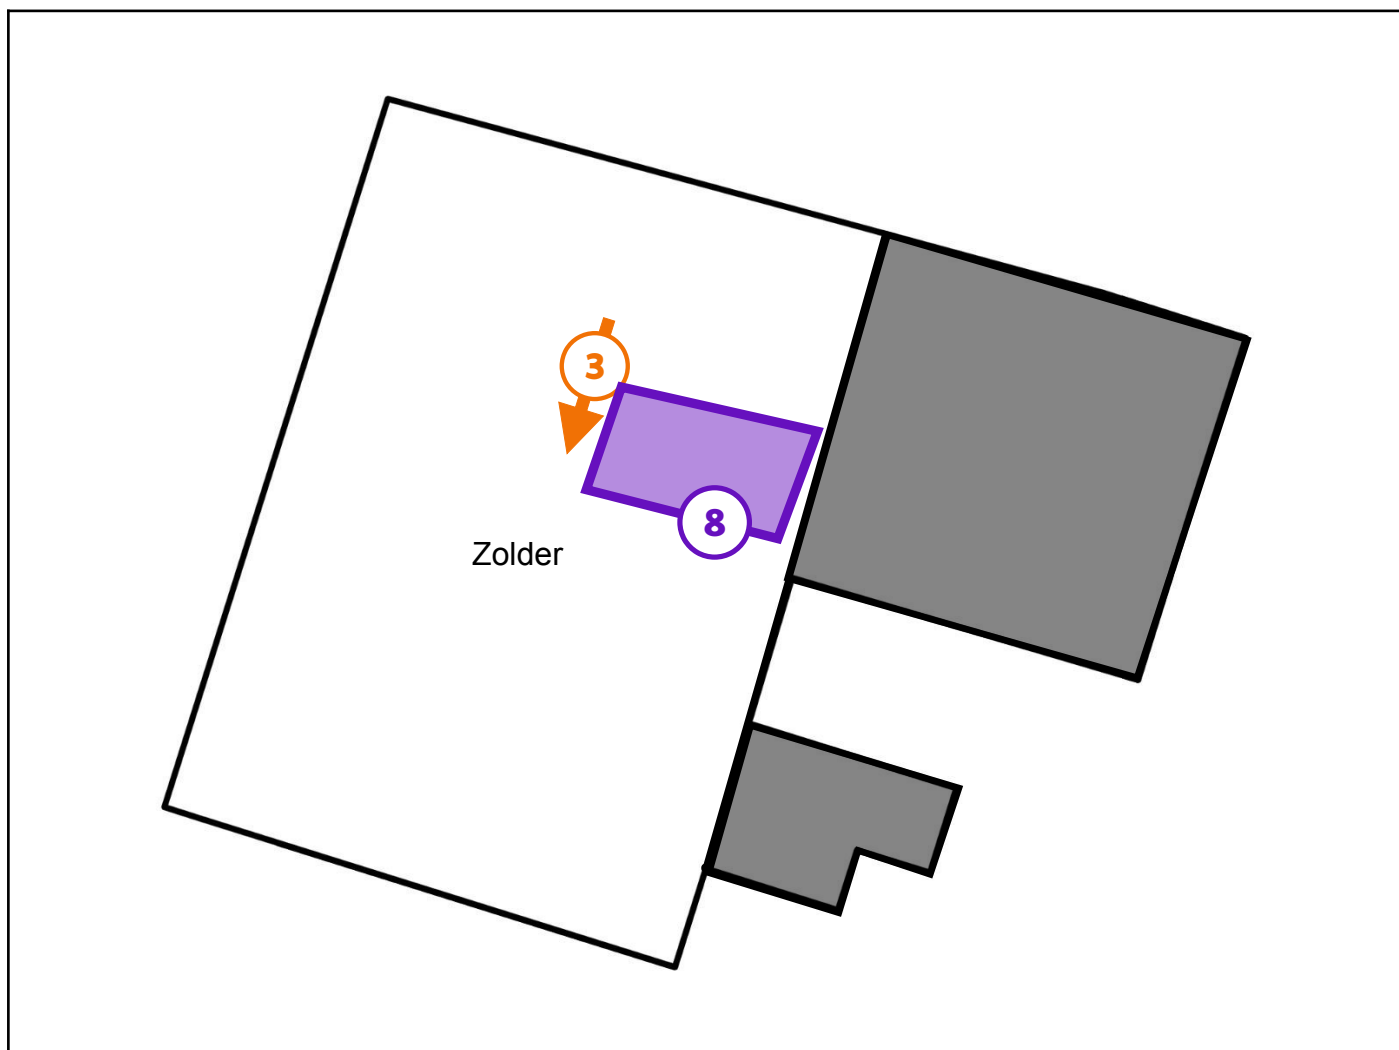
## Plan 1.2: Zolder

| Beschrijving | Type | Actie |
|---|---|---|
| 3. Inspectieluik zolder | Asbestmateriaal | <a href="#">Verwijderen</a> |
| 8. Vinylzeilen keuken/slaapkamer/zolder | Advies | - |

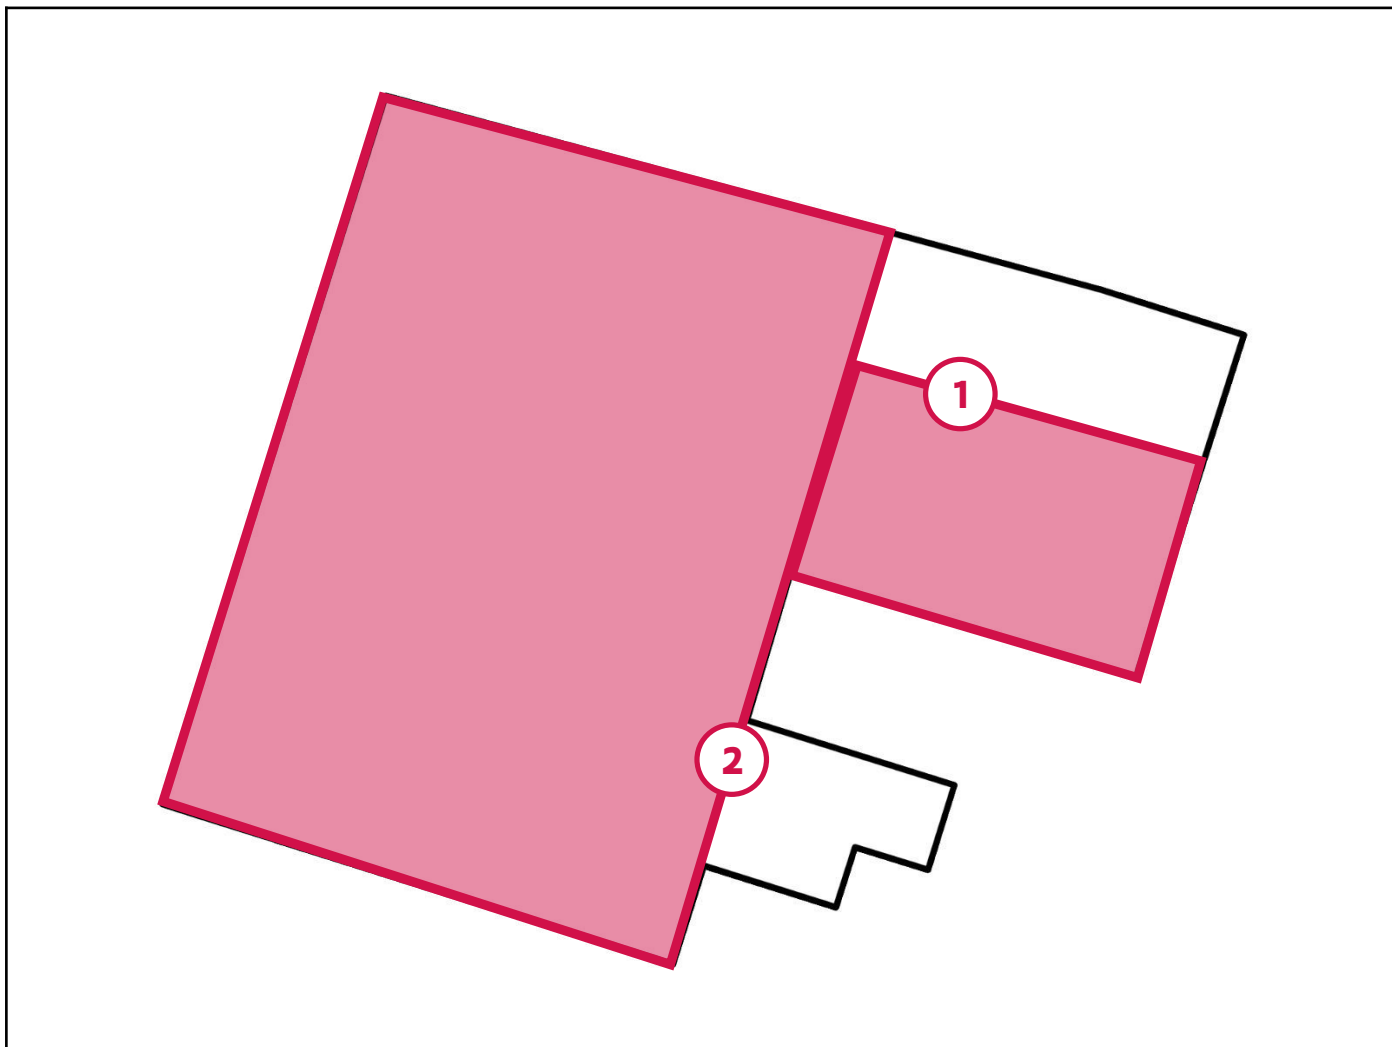
## Plan 1.5: Overzichtsplan

| Beschrijving | Type | Actie |
|---|---|---|
| 1. Golfplaten werkplaats | Asbestmateriaal | Dringend verwijderen |
| 2. Leien dak woning | Asbestmateriaal | Dringend verwijderen |

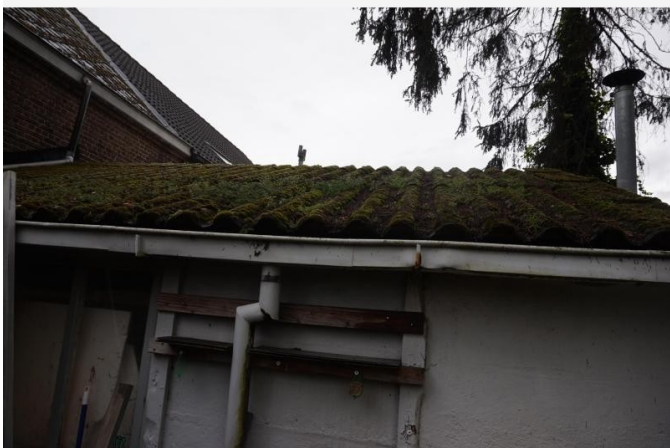
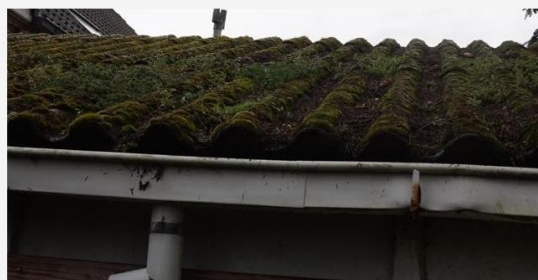
Het asbestmateriaal valt onder de mijlpaal van 2034.

| Eindbeoordeling materiaalrisico | Hoog materiaalrisico en/of hoge kans op vezelvrijgave |

| Asbestsoort (vezeltype) | Crocidoliet aanwezig |
| Toestand van het materiaal | Matig beschadigd, matig verweerd |

| Beschrijving | Golfplaten werkplaats |
| Hoeveelheid (oppervlakte - aantal) | <ul style="list-style-type: none"><li>20,00 m<sup>2</sup> - 1 stuk</li></ul> |

- Verwijder dit asbestmateriaal zo snel mogelijk. Volg de toestand goed op.
- Hemelwater dat afspoelt van asbestcement daken of gevels kan asbestdeeltjes bevatten. Gebruik het enkel voor gesloten circuits (bv. spoelen toiletten). Reinig na het vervangen van het dak of de gevel de dakgoten en regenwaterput of -ton om asbesthoudend sediment of slib te verwijderen

- Eenvoudige handelingen: mag via doe-het-zelf of door werknemer(s) met opleidingsattest eenvoudige handelingen  
Golfplaten zijn een hechtgebonden toepassing, deze dienen voorzichtig te worden verwijderd zonder te breken/slijpen om vezelvrijgave te vermijden. De ruimte of het materiaal die zich onder de golfplaten bevindt kan mogelijk gecontamineerd zijn door vezelvrijgave van deze toepassing.

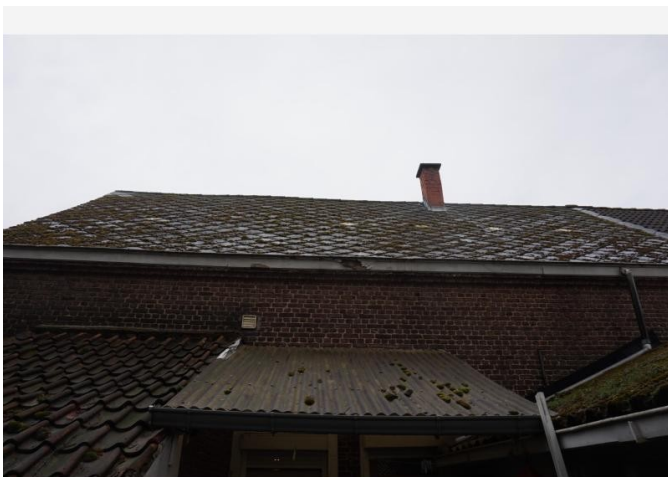
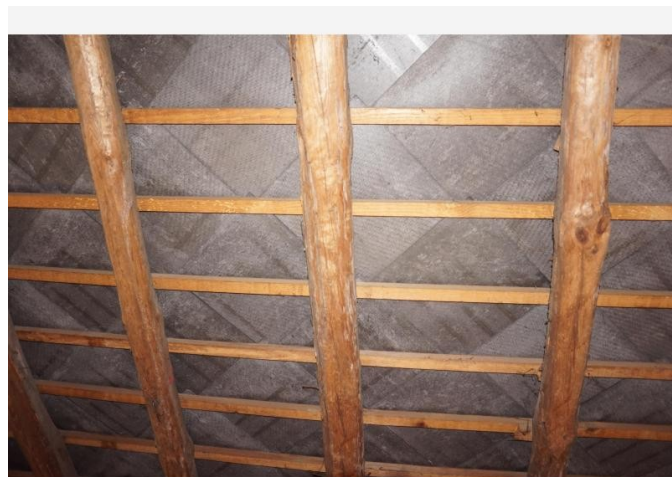
Het asbestmateriaal valt onder de mijlpaal van 2034.

| Eindbeoordeling materiaalrisico | Hoog materiaalrisico en/of hoge kans op vezelvrijgave |

| Asbestsoort (vezeltype) | Crocidoliet aanwezig |
| Toestand van het materiaal | Matig beschadigd, matig verweerd |

| Beschrijving | Leien dak woning |
| Hoeveelheid (oppervlakte - aantal) | • 80,00 m <sup>2</sup> - 1 stuk |

- Verwijder dit asbestmateriaal zo snel mogelijk. Volg de toestand goed op.
- Hemelwater dat afspoelt van asbestcement daken of gevels kan asbestdeeltjes bevatten. Gebruik het enkel voor gesloten circuits (bv. spoelen toiletten). Reinig na het vervangen van het dak of de gevel de dakgoten en regenwaterput of -ton om asbesthoudend sediment of slib te verwijderen

- Eenvoudige handelingen: mag via doe-het-zelf of door werknemer(s) met opleidingsattest eenvoudige handelingen  
Asbestleien zijn een hechtgebonden toepassing, deze dienen voorzichtig te worden verwijderd zonder te breken/slijpen om vezelvrijgave te vermijden. De ruimte of het materiaal die zich onder de leien bevindt kan mogelijk gecontamineerd zijn door vezelvrijgave van deze toepassing.

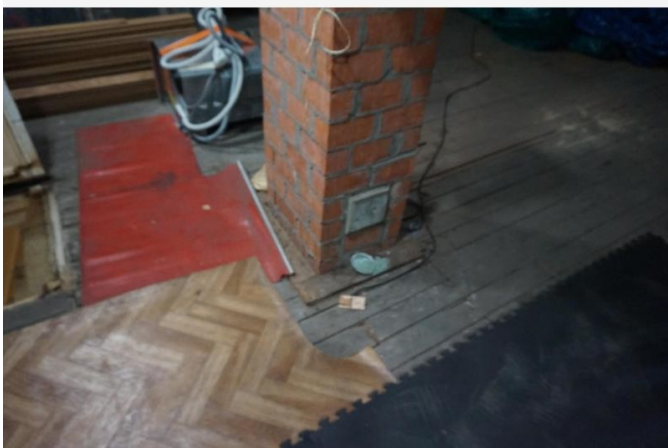
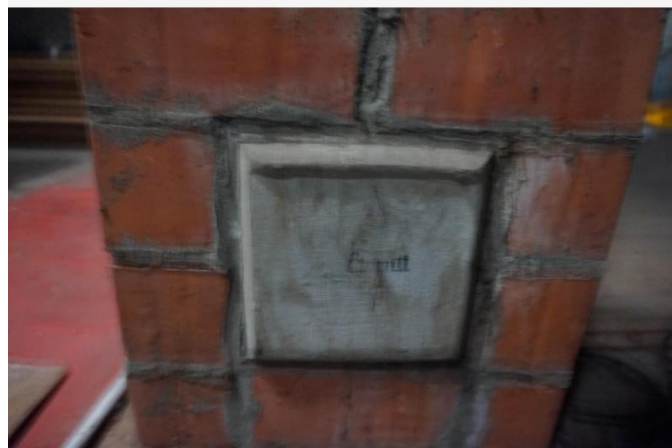
Het asbestmateriaal valt onder de mijlpaal van 2040.

| Eindbeoordeling materiaalrisico | Verhoogd materiaalrisico en/of verhoogde kans op vezelvrijgave |

| Asbestsoort (vezeltype) | Crocidoliet aanwezig |
| Toestand van het materiaal | Licht beschadigd, licht verweerd. Intact materiaal type Pical – asbestboard of categorie III 'gebondenheid' |

| Beschrijving | Inspectieluik zolder |

- Verwijder dit asbestmateriaal zo snel mogelijk. Volg de toestand goed op.

- Eenvoudige handelingen: mag via doe-het-zelf of door werknemer(s) met opleidingsattest eenvoudige handelingen  
Inspectieluiken zijn een hechtgebonden toepassing. Deze dienen voorzichtig te worden verwijderd, zonder het inspectieluik te breken of er in te slijpen.

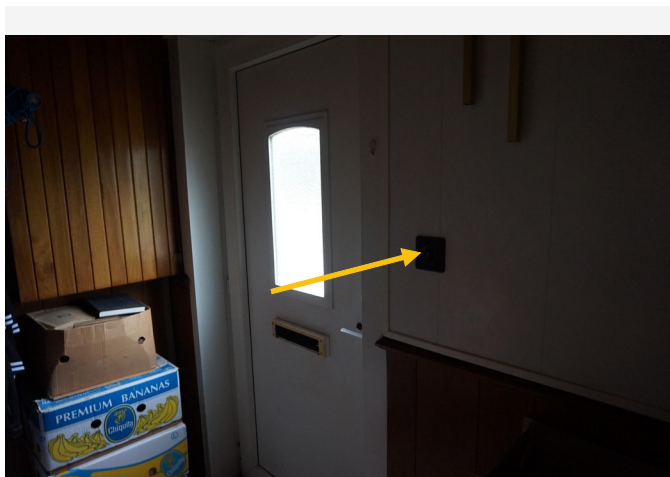
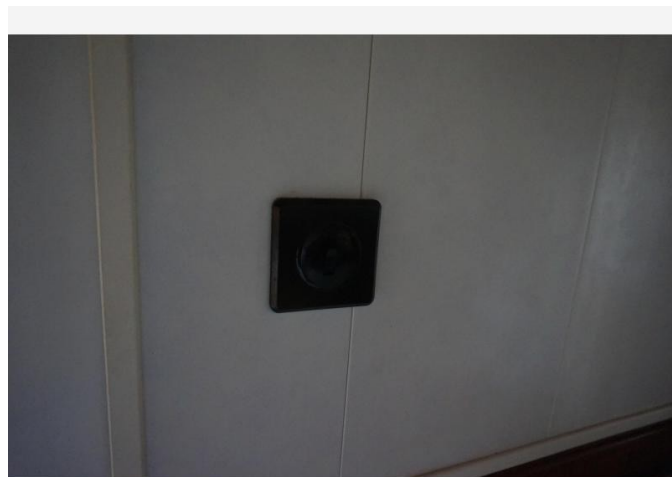
Het asbestmateriaal valt onder de mijlpaal van 2040.

| Eindbeoordeling materiaalisico | Laag materiaalisico en/of verlaagde kans op vezelvrijgave |

| Toestand van het materiaal | Onbeschadigd, niet verweerd |

| Beschrijving | Bakeliet (oud elektrisch materieel) |

- Zorg voor een veilig beheer. Vermijd het beschadigen van het asbestmateriaal. Controleer de toestand jaarlijks op wijzigingen.

- Eenvoudige handelingen: mag via doe-het-zelf of door werknemer(s) met opleidingsattest eenvoudige handelingen  
Elektrisch materiaal uit bakeliet zijn hechtgebonden toepassingen. Deze dienen voorzichtig te worden verwijderd zonder te breken.

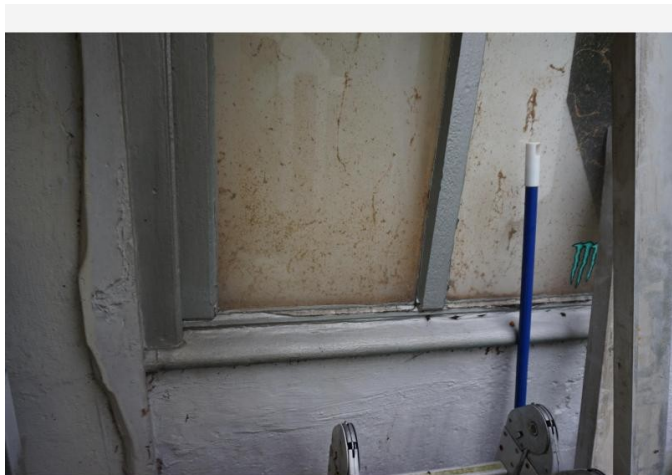
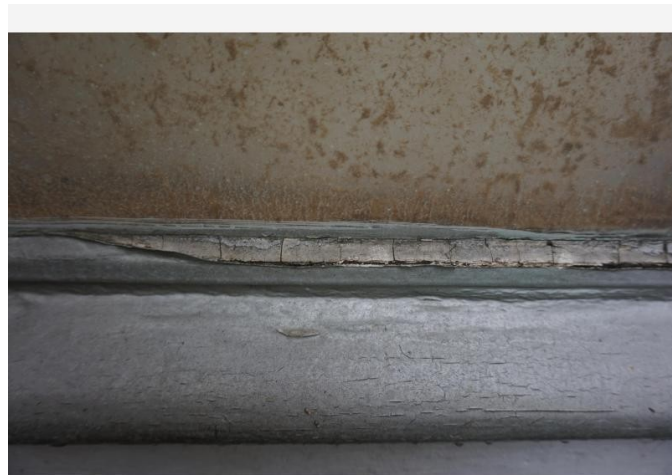
Het asbestmateriaal valt onder de mijlpaal van 2040.

| Eindbeoordeling materiaalrisico | Laag materiaalrisico en/of verlaagde kans op vezelvrijgave |

| Asbestsoort (vezeltype) | Amfibool aanwezig, uitgezonderd crocidoliet |
| Toestand van het materiaal | Licht beschadigd, licht verweerd. Intact materiaal type Pical – asbestboard of categorie III 'gebondenheid' |

| Beschrijving | Mastiek (oud) schrijnwerk werkplaats |

| <b>Opmerking</b> | Al het oude schrijnwerk dat mastiek bevat die (half)hard is geworden is verdacht. Het betreft een ruwe schatting van de hoeveelheid. |

- Zorg voor een veilig beheer. Vermijd het beschadigen van het asbestmateriaal. Controleer de toestand jaarlijks op wijzigingen.

- Eenvoudige handelingen: mag via doe-het-zelf of door werknemer(s) met opleidingsattest eenvoudige handelingen  
Mastiek is een hechtgebonden toepassing. Deze dient voorzichtig te worden verwijderd ofwel door middel van bvb spatel, ofwel in zijn geheel met schrijnwerk. Zorg ervoor dat er geen resten achterblijven.

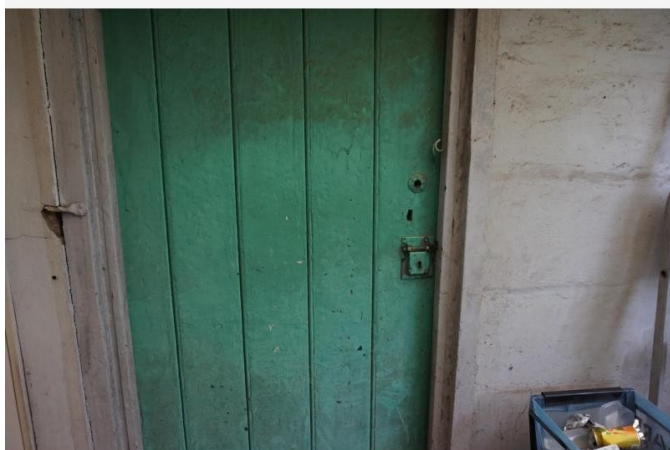
**Reden:** Slotvaste toegangspoort, -deur of -luik

**Uitleg van de asbestdeskundige:** De werkplaats was niet toegankelijk, op slot en sleutel niet aanwezig.

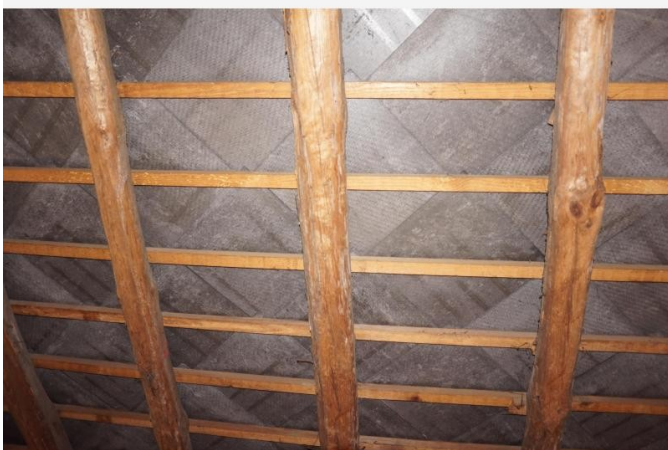
Er is geen onderdak aanwezig.

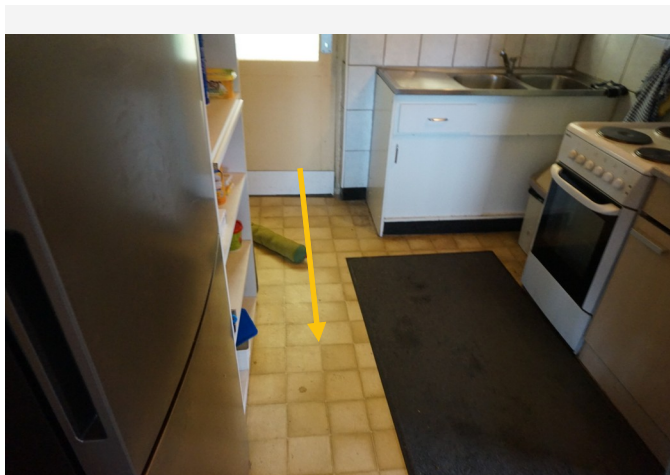
De vinylzeilen in de keuken/slaapkamer/zolder zijn niet asbestverdacht.

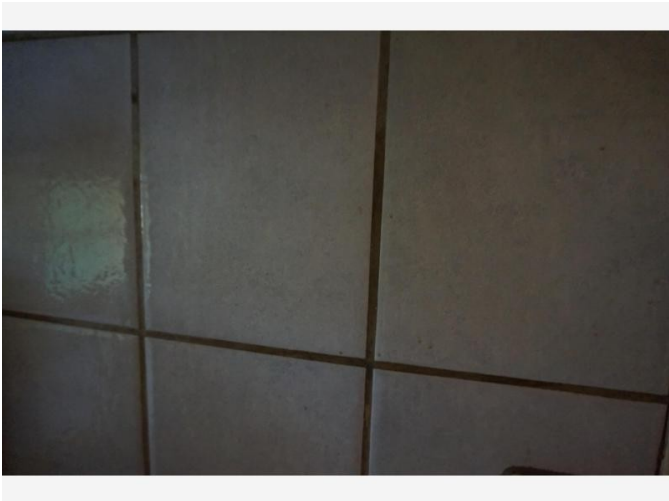
De gebruikte tegellijm van faiencetegels kan asbest bevatten, het betreft een niet-destructief onderzoek, daardoor kon deze niet visueel vastgesteld, beoordeeld en bemonsterd worden.

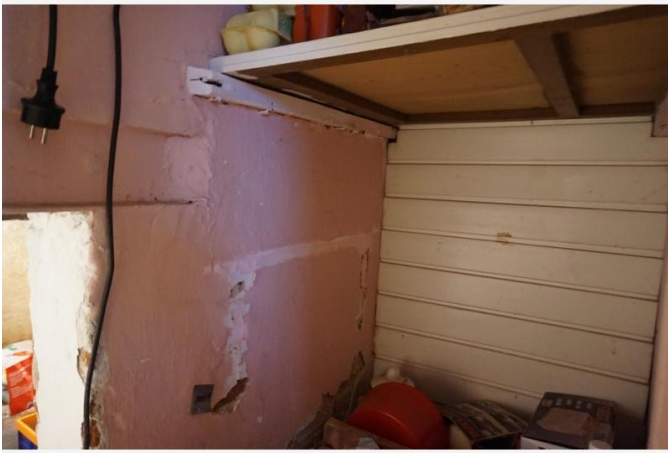
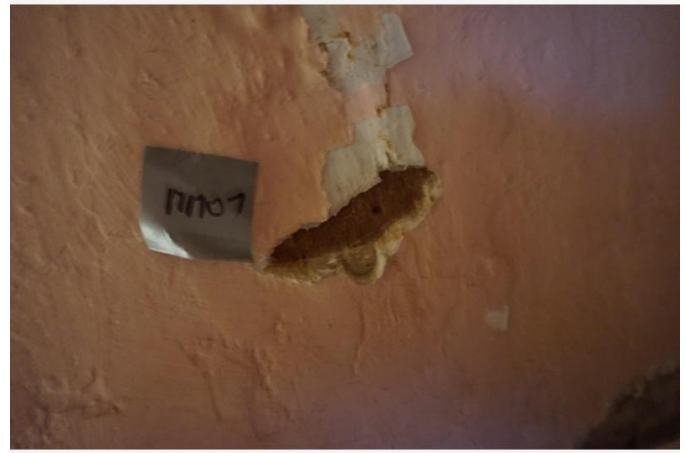
Geen asbest

| # | Type | Referentie | Resultaat |
|---|---|---|---|
| 10.1 | Mengmonster | MM01 | Geen asbest |

| Beschrijving | Pleisterwerk muren |
