Asbestinventarisatetest

Kapellevelden 44, 2580 Putte

Attestnummer : 20240513-000208.000

Uitgegeven op : 13.05.2024

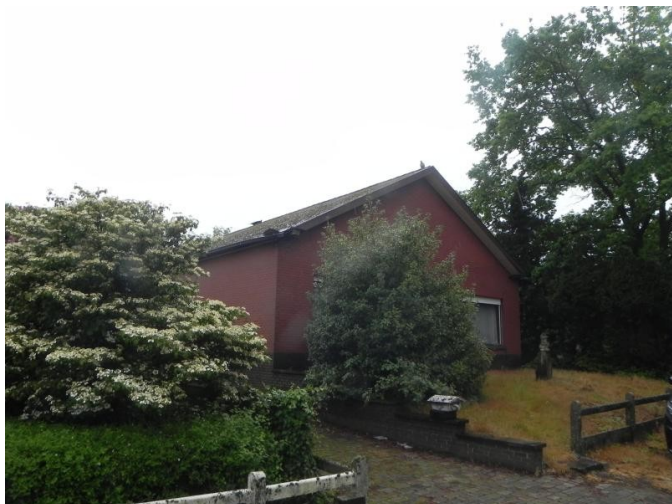
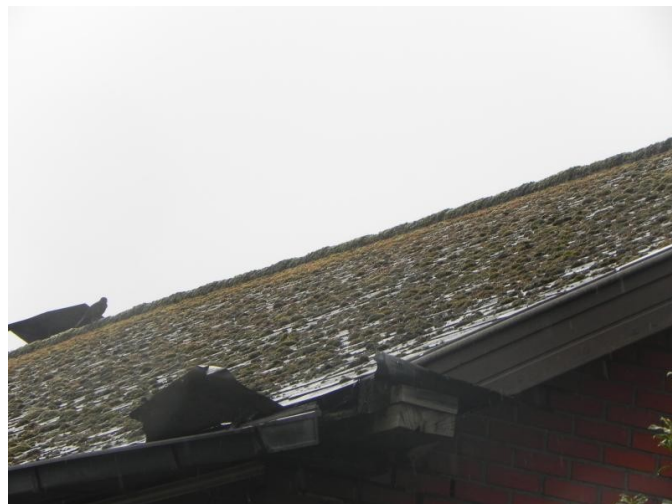
Het asbestmateriaal valt onder de mijlpaal van 2034.

Eindbeoordeling materiaalrisico	Hoog materiaalrisico en/of hoge kans op vezelvrijgave
---------------------------------	---

Gebondenheid	Categorie 1: hechtgebonden in oorsprong
Asbestsoort (vezeltype)	Crocidoliet aanwezig
Asbestconcentratie	Laag (< 50%)
Afschermingsgraad van het gehele materiaal	Geheel of deels (ook) vrij aan de binnenlucht
Toestand van het materiaal	Matig beschadigd, matig verweerd

Beschrijving	Leien op dak
Omgeving	Grenst aan binnen- en buitenlucht
Primaire drager	Schuin dak
Asbestmateriaal	Dak- en gevelbekleding - Lei, shingle
Bindmiddel van asbestmateriaal	Cement
Gebondenheid op basis van bindmiddel	Hecht
Hoeveelheid (oppervlakte - aantal)	• 180,00 m ² - 1 stuk
Totale oppervlakte	180,00 m ²
Eenvoudig bereikbaar	Ja

Bevestigingswijze	<ul style="list-style-type: none">• Genageld, geniet
Identificatiemethode	Vaststelling zonder monstername
Destructieve handeling voor identificatie	Nee
Opmerking	De hoeveelheid betreft een ruwe schatting.

Dringend verwijderen

- Verwijder dit asbestmateriaal zo snel mogelijk. Volg de toestand goed op.
- Hemelwater dat afspoelt van asbestcement daken of gevels kan asbestdeeltjes bevatten. Gebruik het enkel voor gesloten circuits (bv. spoelen toiletten). Reinig na het vervangen van het dak of de gevel de dakgoten en regenwaterput of -ton om asbesthoudend sediment of slib te verwijderen

- Eenvoudige handelingen: mag via doe-het-zelf of door werknemer(s) met opleidingsattest eenvoudige handelingen
Asbestleien zijn een hechtgebonden toepassing, deze dienen voorzichtig te worden verwijderd zonder te breken/slijpen om vezelvrijgave te vermijden. De ruimte of het materiaal die zich onder de leien bevindt kan mogelijk gecontamineerd zijn door vezelvrijgave van deze toepassing.

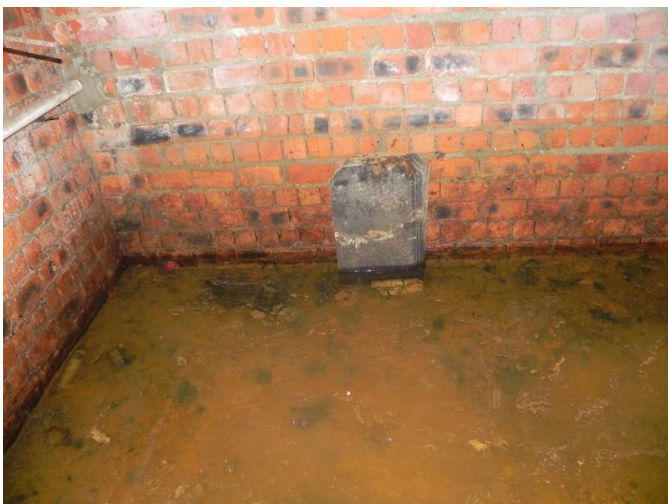
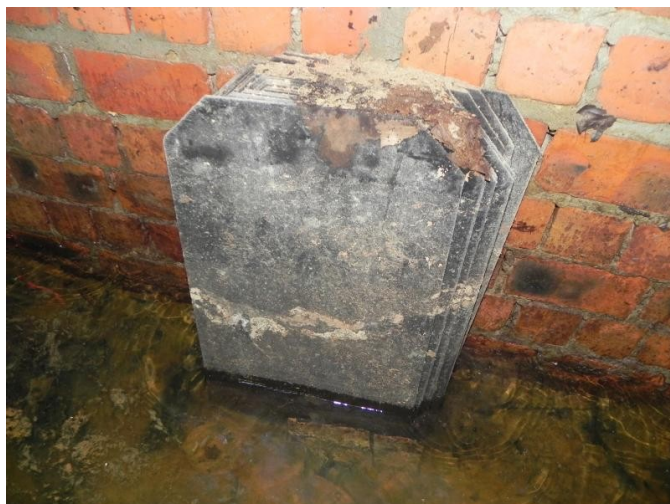
Het asbestmateriaal valt onder de mijlpaal van 2040.

Beschrijving	Afval binnen
Type afvalstof	Betreft stock-voorraad of gedemonteerde asbestmaterialen
Aanwezige resten	Geen resten aanwezig
Omgeving	Binnen
Primaire drager	Vloer
Asbestmaterialen	<ul style="list-style-type: none">Dak- en gevelbekleding - Lei, shingle
Bindmiddel van asbestmateriaal	Cement
Gebondenheid op basis van bindmiddel	Hecht
Hoeveelheid (gewicht - aantal)	<ul style="list-style-type: none">29,99 kg - 1 stuk
Totaal gewicht	29,99 kg
Eenvoudig bereikbaar	Ja
Identificatiemethode	Vaststelling zonder monsternamen

Dringend verwijderen

- Verwijder het asbestafval.

- Eenvoudige handelingen: mag via doe-het-zelf of door werknemer(s) met opleidingsattest eenvoudige handelingen
Het afval betreft hechtgebonden toepassingen. Verwijder deze zonder (extra) te beschadigen.

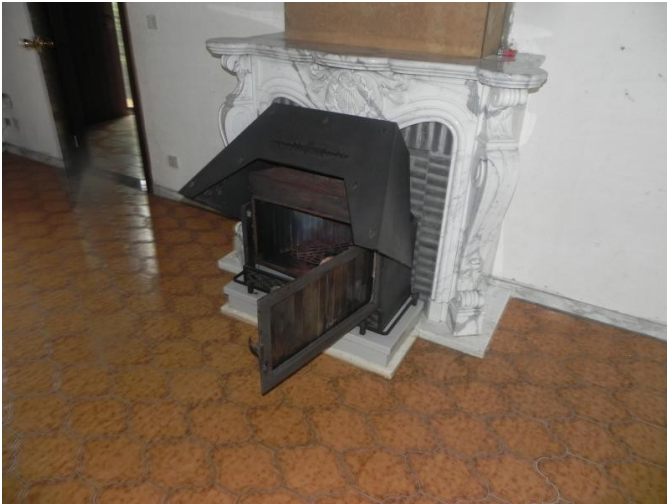
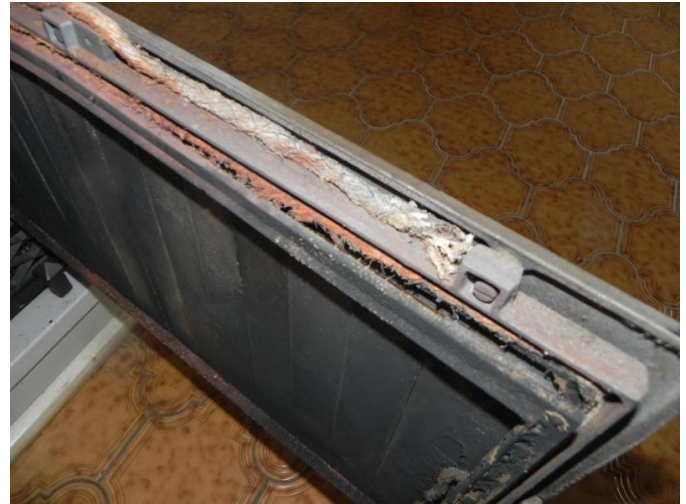
Het asbestmateriaal valt onder de mijlpaal van 2034.

Eindbeoordeling materiaalrisico	Hoog materiaalrisico en/of hoge kans op vezelvrijgave
---------------------------------	---

Gebondenheid	Categorie 3: niet-hechtgebonden met weinig of geen matrix
Asbestsoort (vezeltype)	Alleen chrysotiel
Asbestconcentratie	Hoog ($\geq 50\%$)
Afschermingsgraad van het gehele materiaal	Geheel of deels (ook) vrij aan binnenluchtstromen
Toestand van het materiaal	Licht beschadigd, licht verweerd. Intact materiaal type Pical – asbestboard of categorie III 'gebondenheid'

Beschrijving	Koord in kachel
Omgeving	Binnen
Primaire drager	Ruimteverwarming
Asbestmateriaal	Koord, lint, band, strip
Bindmiddel van asbestmateriaal	Weinig of geen bindmiddel (textiel, bevloking, ...)
Gebondenheid op basis van bindmiddel	Niet-hechtgebonden
Hoeveelheid (lengte - omtrek - aantal)	<ul style="list-style-type: none">1,00 m - 0,50 cm - 1 stuk
Totale oppervlakte	0,005 m ²
Eenvoudig bereikbaar	Ja
Bevestigingswijze	<ul style="list-style-type: none">Geklemd
Identificatiemethode	Vaststelling zonder monsternamen

Dringend verwijderen

- Verwijder dit asbestmateriaal zo snel mogelijk. Volg de toestand goed op.

- Eenvoudige handelingen: mag via doe-het-zelf of door werknemer(s) met opleidingsattest eenvoudige handelingen
Een asbestkoord is een niet hechtgebonden toepassing. Deze dient heel voorzichtig te worden verwijderd. Dit door gebruik te maken van de nodige PBM's en het is aangeraden dit door een werknemer met opleidingsattest te laten uitvoeren.

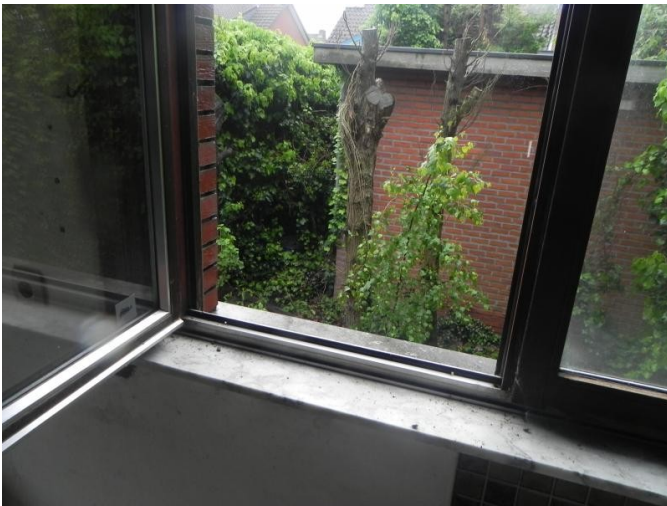
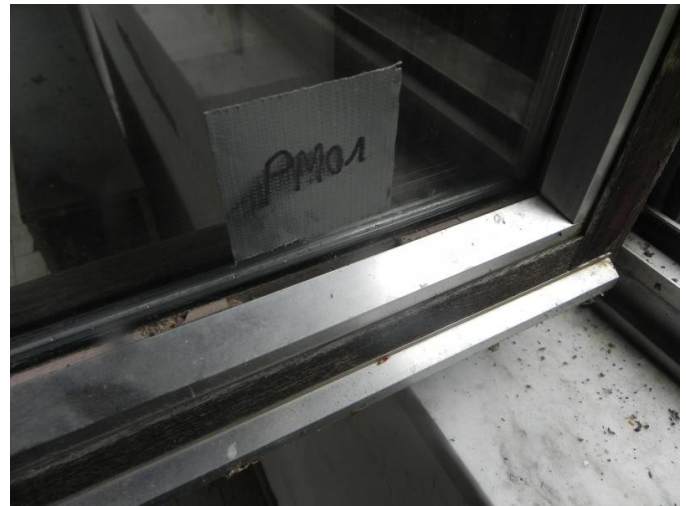
Het asbestmateriaal valt onder de mijlpaal van 2040.

Eindbeoordeling materiaalrisico	Verhoogd materiaalrisico en/of verhoogde kans op vezelvrijgave
---------------------------------	--

Gebondenheid	Categorie 1: hechtgebonden in oorsprong
Asbestsoort (vezeltype)	Alleen chrysotiel
Asbestconcentratie	Laag (< 50%)
Afschermingsgraad van het gehele materiaal	Geheel of deels (ook) vrij aan de binnenlucht
Toestand van het materiaal	Matig beschadigd, matig verweerd

#	Type	Referentie	Resultaat
4.1	Puntmonster	PM01	Chrysotiel

Beschrijving	Mastiek ramen en deuren
Omgeving	Buiten
Primaire drager	Wandopening verticaal (raam, deur, ...)
Asbestmateriaal	In-situ afwerkingslagen - Pasta, stopverf, voegsel, stopsel, vulsel, mastiek, kitten, ...
Bindmiddel van asbestmateriaal	Kitten, mastiek, pasta
Gebondenheid op basis van bindmiddel	Hecht
Hoeveelheid (gewicht - aantal)	• 5,00 kg - 1 stuk

Verwijderen

- Verwijder dit asbestmateriaal zo snel mogelijk. Volg de toestand goed op.

- Eenvoudige handelingen: mag via doe-het-zelf of door werknemer(s) met opleidingsattest eenvoudige handelingen
Mastiek is een hechtgebonden toepassing. Deze dient voorzichtig te worden verwijderd ofwel door middel van bvb spatel, ofwel in zijn geheel met schrijnwerk. Zorg ervoor dat er geen resten achterblijven.

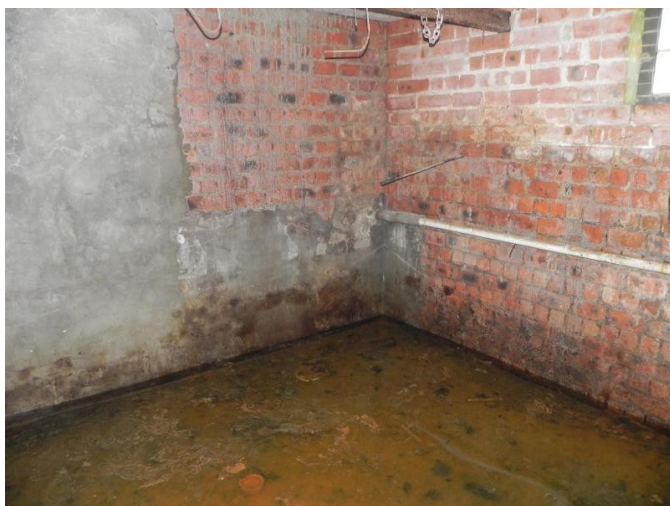
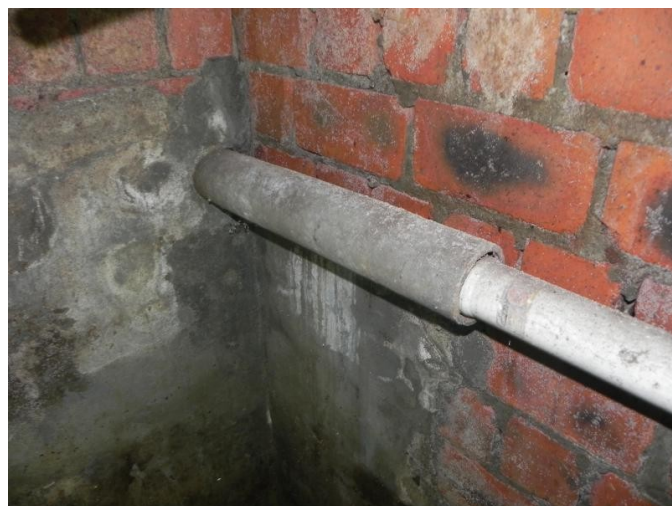
Het asbestmateriaal valt onder de mijlpaal van 2040.

Eindbeoordeling materiaalrisico	Verhoogd materiaalrisico en/of verhoogde kans op vezelvrijgave
---------------------------------	--

Gebondenheid	Categorie 1: hechtgebonden in oorsprong
Asbestsoort (vezeltype)	Crocidoliet aanwezig
Asbestconcentratie	Laag (< 50%)
Afschermingsgraad van het gehele materiaal	Geheel of deels (ook) vrij aan de binnenlucht
Toestand van het materiaal	Licht beschadigd, licht verweerd. Intact materiaal type Pical – asbestboard of categorie III 'gebondenheid'

Beschrijving	Doorvoerbuizen voor technische leidingen
Omgeving	Binnen
Primaire drager	Binnenwand
Asbestmateriaal	Buis, koker, leiding, pijp, doorvoer
Bindmiddel van asbestmateriaal	Cement
Gebondenheid op basis van bindmiddel	Hecht
Hoeveelheid (lengte - omtrek - dikte - aantal)	<ul style="list-style-type: none">• 0,70 m - 25,00 cm - 0,60 cm - 1 stuk
Totaal volume	0,001 m ³
Eenvoudig bereikbaar	Nee <ul style="list-style-type: none">• De verwijdering is niet mogelijk binnen normale beheers-, onderhoudscycli of binnen vergelijkbare stilstand.

Maatregelen nemen

- Zorg voor een veilig beheer en verwijder dit asbestmateriaal wanneer het bij werken eenvoudig bereikbaar wordt. Controleer de toestand jaarlijks op wijzigingen.

- Eenvoudige handelingen: mag via doe-het-zelf of door werknemer(s) met opleidingsattest eenvoudige handelingen
De asbestcementen buis is een hechtgebonden toepassing. Deze dient voorzichtig te worden verwijderd, zonder de buis te breken of er in te slijpen.

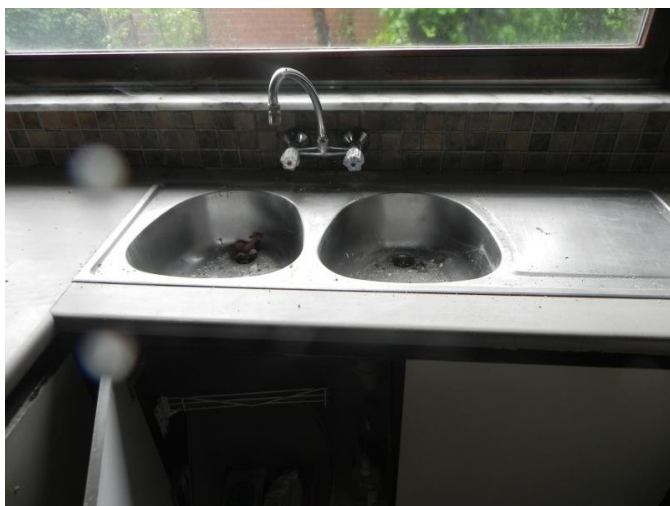
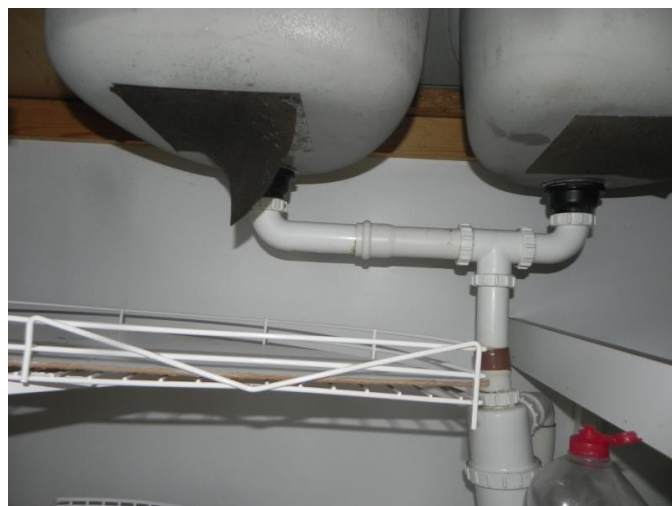
Het asbestmateriaal valt onder de mijlpaal van 2040.

Eindbeoordeling materiaalrisico	Laag materiaalrisico en/of verlaagde kans op vezelvrijgave
---------------------------------	--

Gebondenheid	Categorie 1: hechtgebonden in oorsprong
Asbestsoort (vezeltype)	Alleen chrysotiel
Asbestconcentratie	Laag (< 50%)
Afschermingsgraad van het gehele materiaal	Geheel of deels (ook) vrij aan de binnenlucht
Toestand van het materiaal	Licht beschadigd, licht verweerd. Intact materiaal type Pical – asbestboard of categorie III 'gebondenheid'

Verplichte verwijdering of inkapseling (KB van 9 maart 2003, 2005).

Beschrijving	Bitumen geluidslap onder spoeltafel
Omgeving	Binnen
Primaire drager	Inrichting (meubilair, ...)
Asbestmateriaal	bitumen lab
Bindmiddel van asbestmateriaal	Bitumen (roofing, teer, asfalt)
Gebondenheid op basis van bindmiddel	Hecht
Hoeveelheid (gewicht - aantal)	• 0,10 kg - 2 stuks
Totaal gewicht	0,20 kg

Zorgvuldig beheren

- Zorg voor een veilig beheer. Vermijd het beschadigen van het asbestmateriaal. Controleer de toestand jaarlijks op wijzigingen.

- Eenvoudige handelingen: mag via doe-het-zelf of door werknemer(s) met opleidingsattest eenvoudige handelingen
Verwijder deze toepassing samen met de spoeltafel. Indien dit afzonderlijk verwijderd wordt is dit door een erkende asbestverwijderaar te verwijderen.

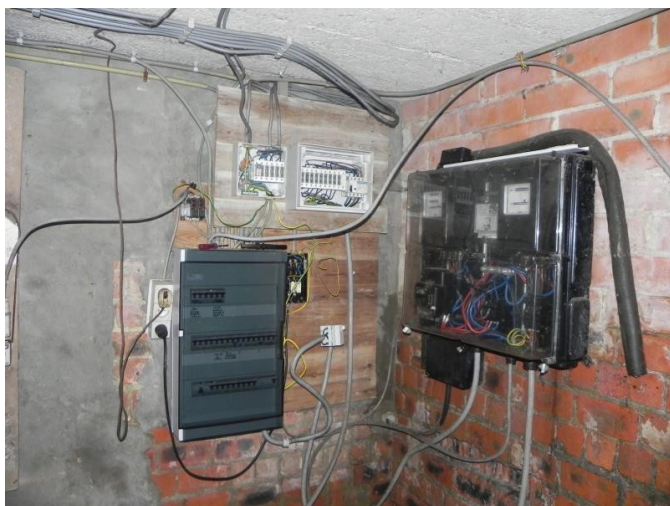
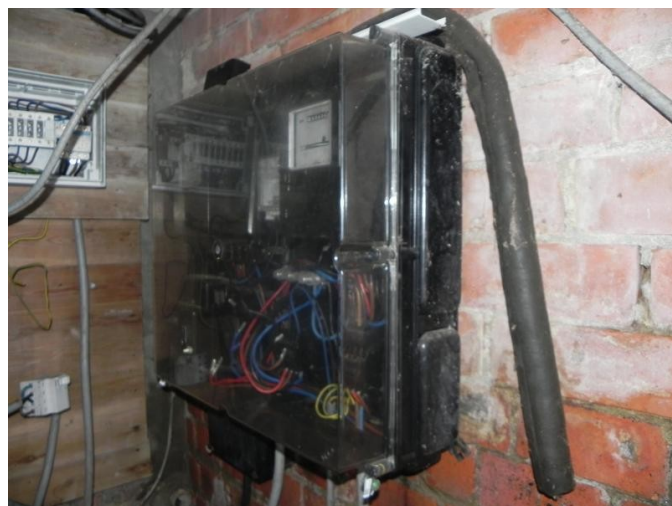
Het asbestmateriaal valt onder de mijlpaal van 2040.

Eindbeoordeling materiaalisico	Laag materiaalisico en/of verlaagde kans op vezelvrijgave
--------------------------------	---

Gebondenheid	Categorie 1: hechtgebonden in oorsprong
Asbestsoort (vezeltype)	Crocidoliet aanwezig
Asbestconcentratie	Laag (< 50%)
Afschermingsgraad van het gehele materiaal	Geheel of deels (ook) vrij aan de binnenlucht
Toestand van het materiaal	Onbeschadigd, niet verweerd

Beschrijving	Bakeliet (aftakdozen, schakelaars,...)
Omgeving	Binnen
Primaire drager	Communicatie en elektrische infrastructuur en uitrusting
Asbestmateriaal	bakeliet schakelmaterieel
Bindmiddel van asbestmateriaal	Kunststof of -hars
Gebondenheid op basis van bindmiddel	Hecht
Hoeveelheid (gewicht - aantal)	<ul style="list-style-type: none">• 2,00 kg - 1 stuk
Totaal gewicht	2,00 kg
Eenvoudig bereikbaar	Ja
Bevestigingswijze	<ul style="list-style-type: none">• Geschroefd
Identificatiemethode	Vaststelling zonder monsternamen

Destructieve handeling voor identificatie	Nee
Opmerking	Het betreft al het oud elektrisch (schakel)materieel van bakeliet (bvb; schakelaars/klemmendozen/stopcontacten/lamphouders...) Het betreft een ruwe schatting van de hoeveelheid.

Zorgvuldig beheren

- Zorg voor een veilig beheer. Vermijd het beschadigen van het asbestmateriaal. Controleer de toestand jaarlijks op wijzigingen.

- Eenvoudige handelingen: mag via doe-het-zelf of door werknemer(s) met opleidingsattest eenvoudige handelingen
Elektrisch materiaal uit bakeliet zijn hechtgebonden toepassingen. Deze dienen voorzichtig te worden verwijderd zonder te breken.

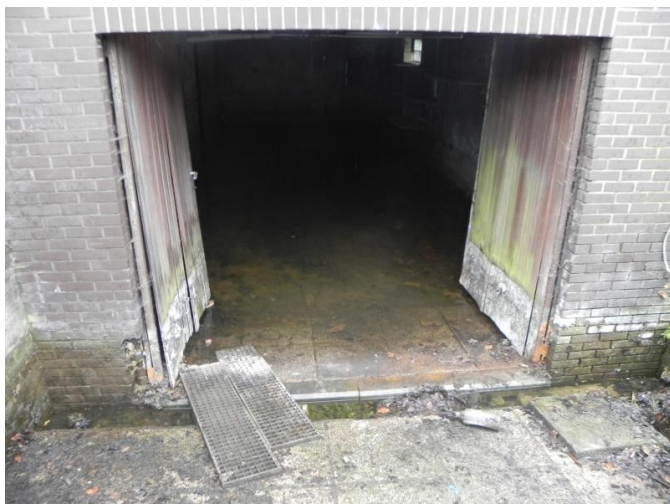
Situeringfoto

Tijdelijke beperking

Reden: Er is geen volledige risicobeoordeling mogelijk

Uitleg van de asbestdeskundige: Er stond een 20tal cm water in de kelder. De kelder zou leeggepompt geweest zijn maar loopt direct terug vol. Door de aanwezigheid van het water is de vloer niet volledig onderzocht.

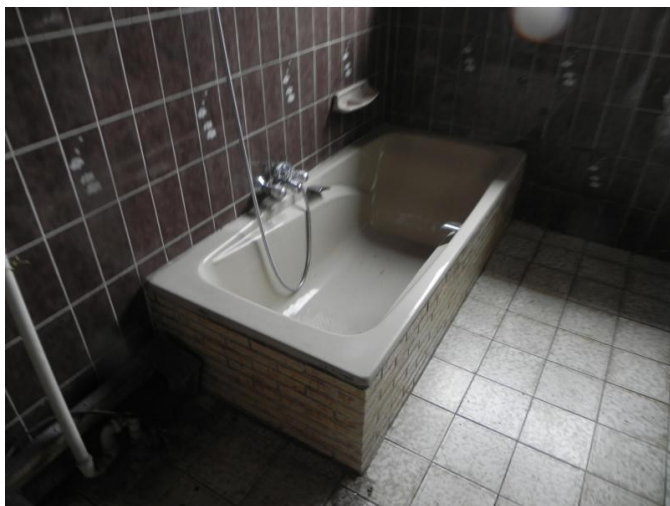
Vrije foto

De gebruikte tegellijm van faiencetegels kan asbest bevatten, het betreft een niet-destructief onderzoek, daardoor kon deze niet visueel vastgesteld, beoordeeld en bemonsterd worden.

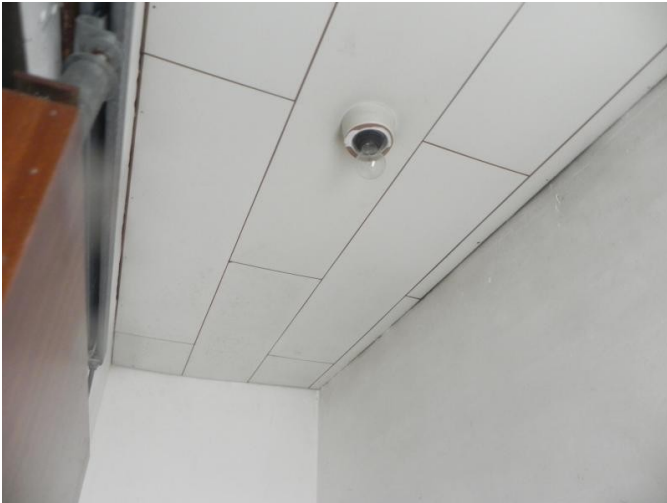
Vrije foto

Het plafond is afgewerkt met een vals plafond dat niet gemakkelijk verwijderd kan worden. Hierdoor is het niet mogelijk de tussenliggende materialen te inspecteren.

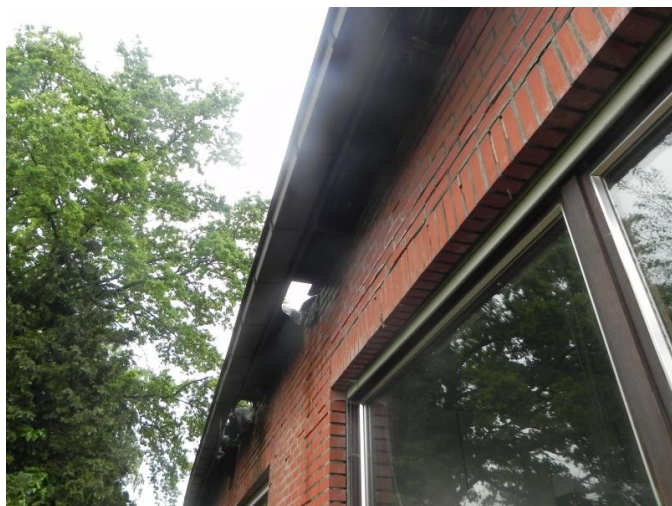
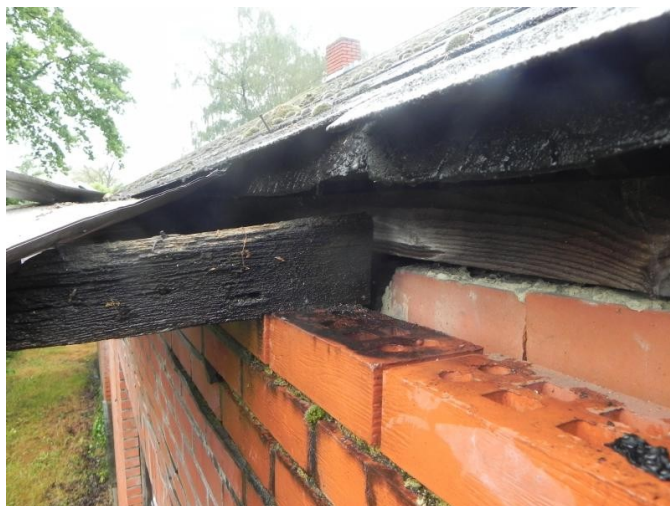
Fiche 11: Roofing (aan dakgoot)

Geen asbest

#	Type	Referentie	Resultaat
11.1	Puntmonster	PM02	Geen asbest

Beschrijving	Roofing (aan dakgoot)
Omgeving	Buiten
Primaire drager	Plat dak
Bindmiddel van materiaal	Bitumen (roofing, teer, asfalt)

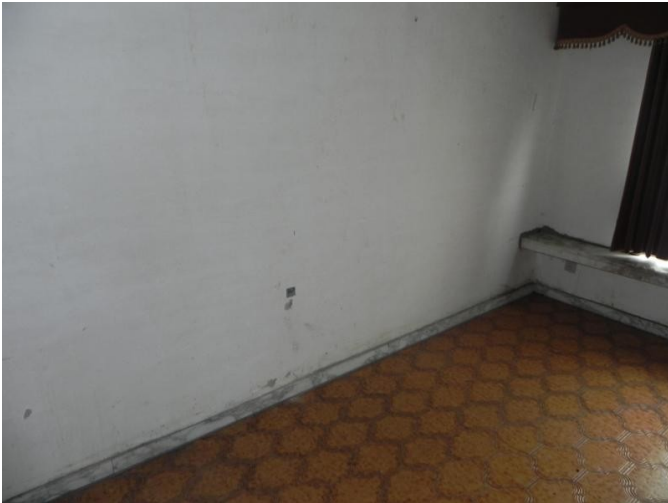
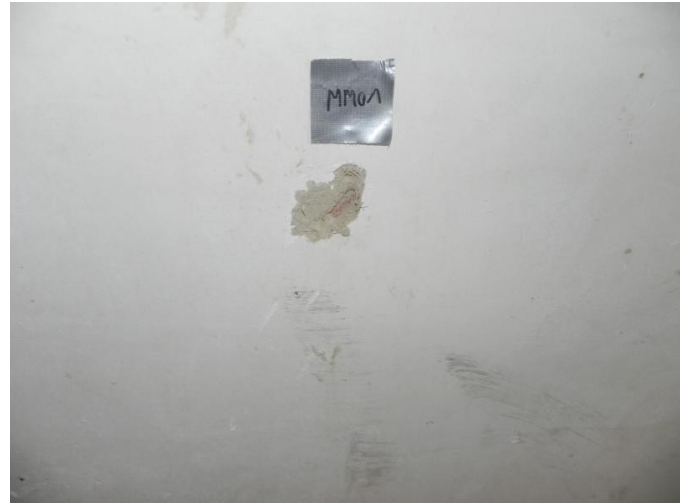
Fiche 12: Pleisterwerk aan muren

Geen asbest

#	Type	Referentie	Resultaat
12.1	Mengmonster	MM01	Geen asbest

Beschrijving	Pleisterwerk aan muren
Omgeving	Binnen
Primaire drager	Binnenwand
Bindmiddel van materiaal	Gips - kalk
