Asbestinventarisatetest

Smalleweg 5, 2860 Sint-Katelijne-Waver

Attestnummer : 20240409-000063.000

Uitgegeven op : 09.04.2024

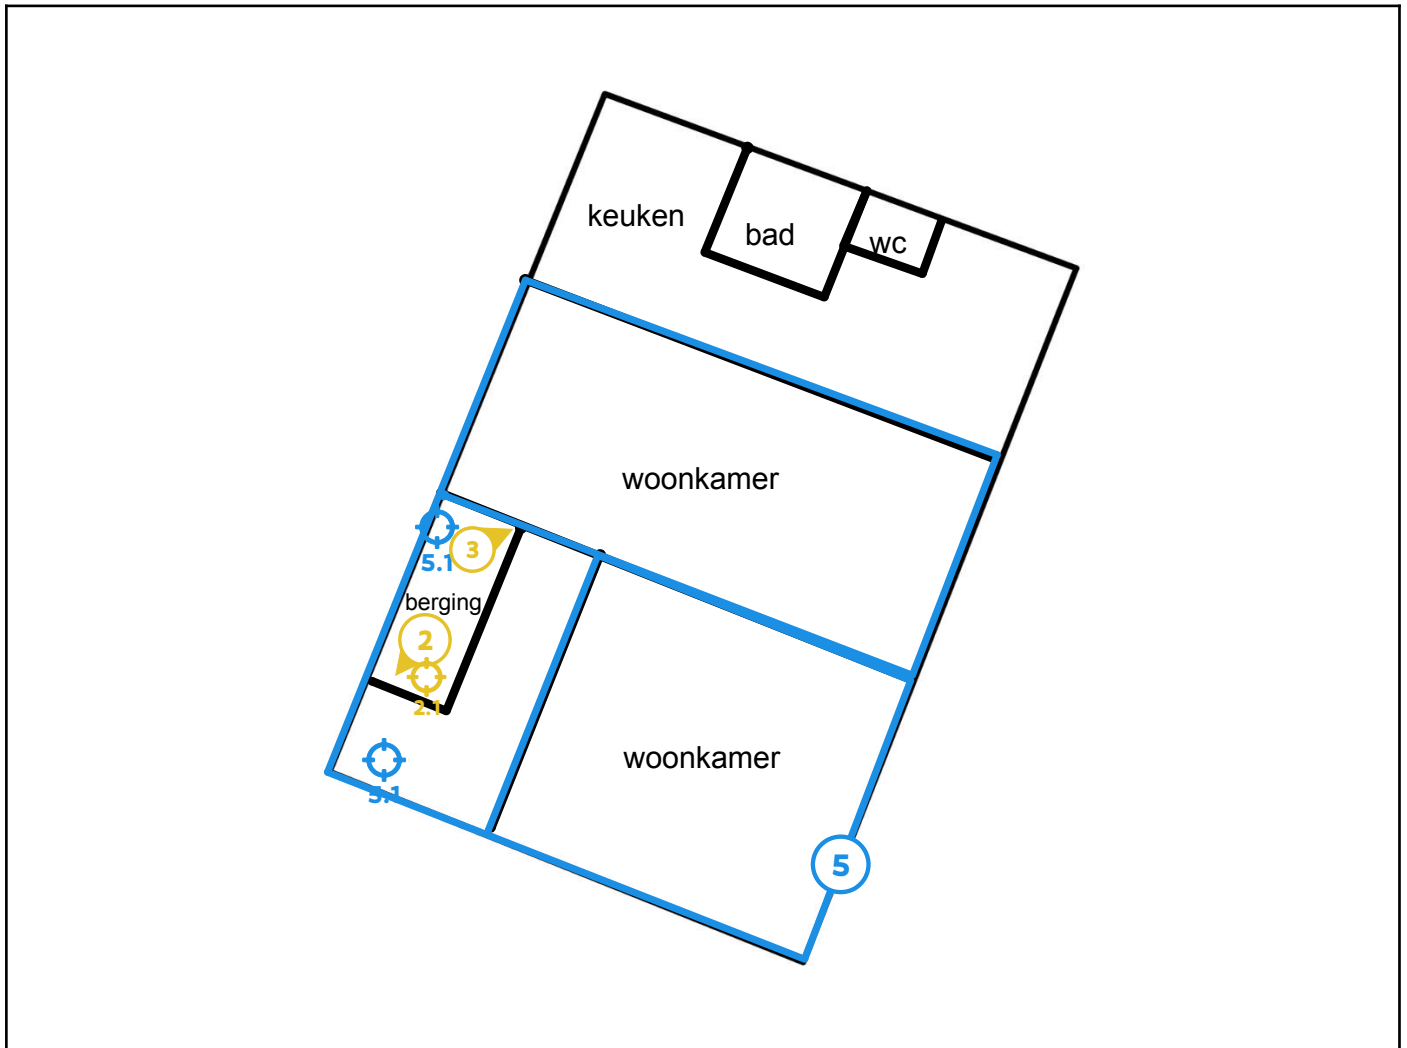
Plan 1.1: Gelijkvloers

Beschrijving	Type	Actie
2. Doorvoerbuizen voor technische leidingen	Asbestmateriaal	Zorgvuldig beheren
2.1 Code: PM01	Puntmonster	-
3. Bakeliet (aftakdozen, schakelaars,...) (licht keldertje)	Asbestmateriaal	Zorgvuldig beheren
5. Pleisterwerk aan muren	Geen asbest	-
5.1 Code: MM01	Mengmonster	-

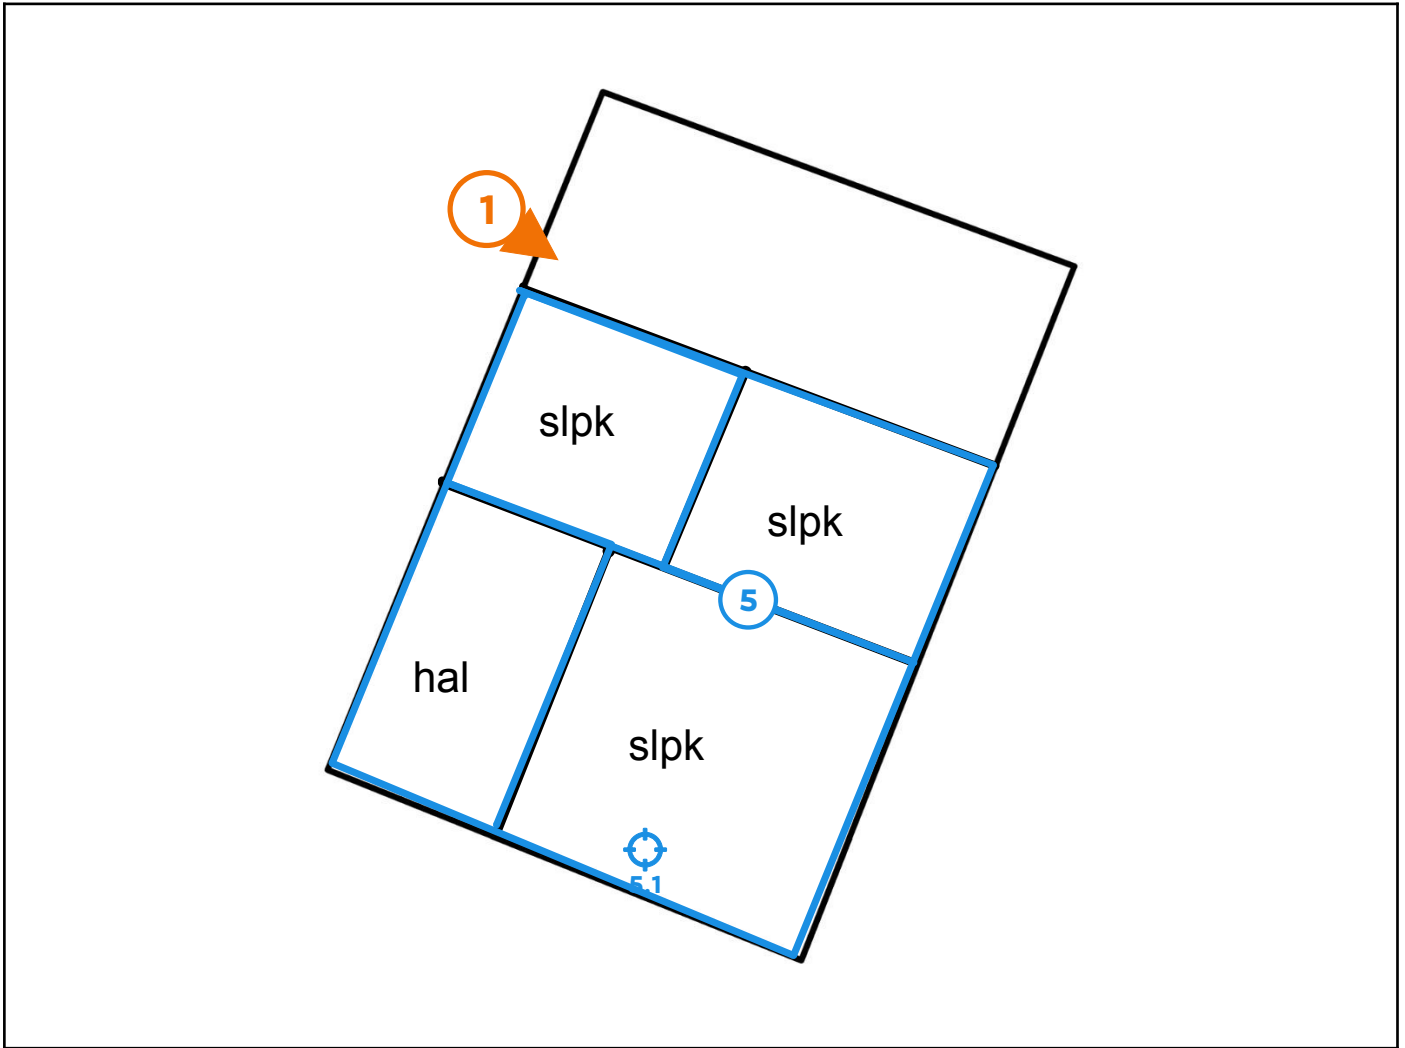
Plan 1.2: 1ste verdiep

Beschrijving	Type	Actie
1. Schouw	Asbestmateriaal	Verwijderen
5. Pleisterwerk aan muren	Geen asbest	-
5.1 Code: MM01	Mengmonster	-

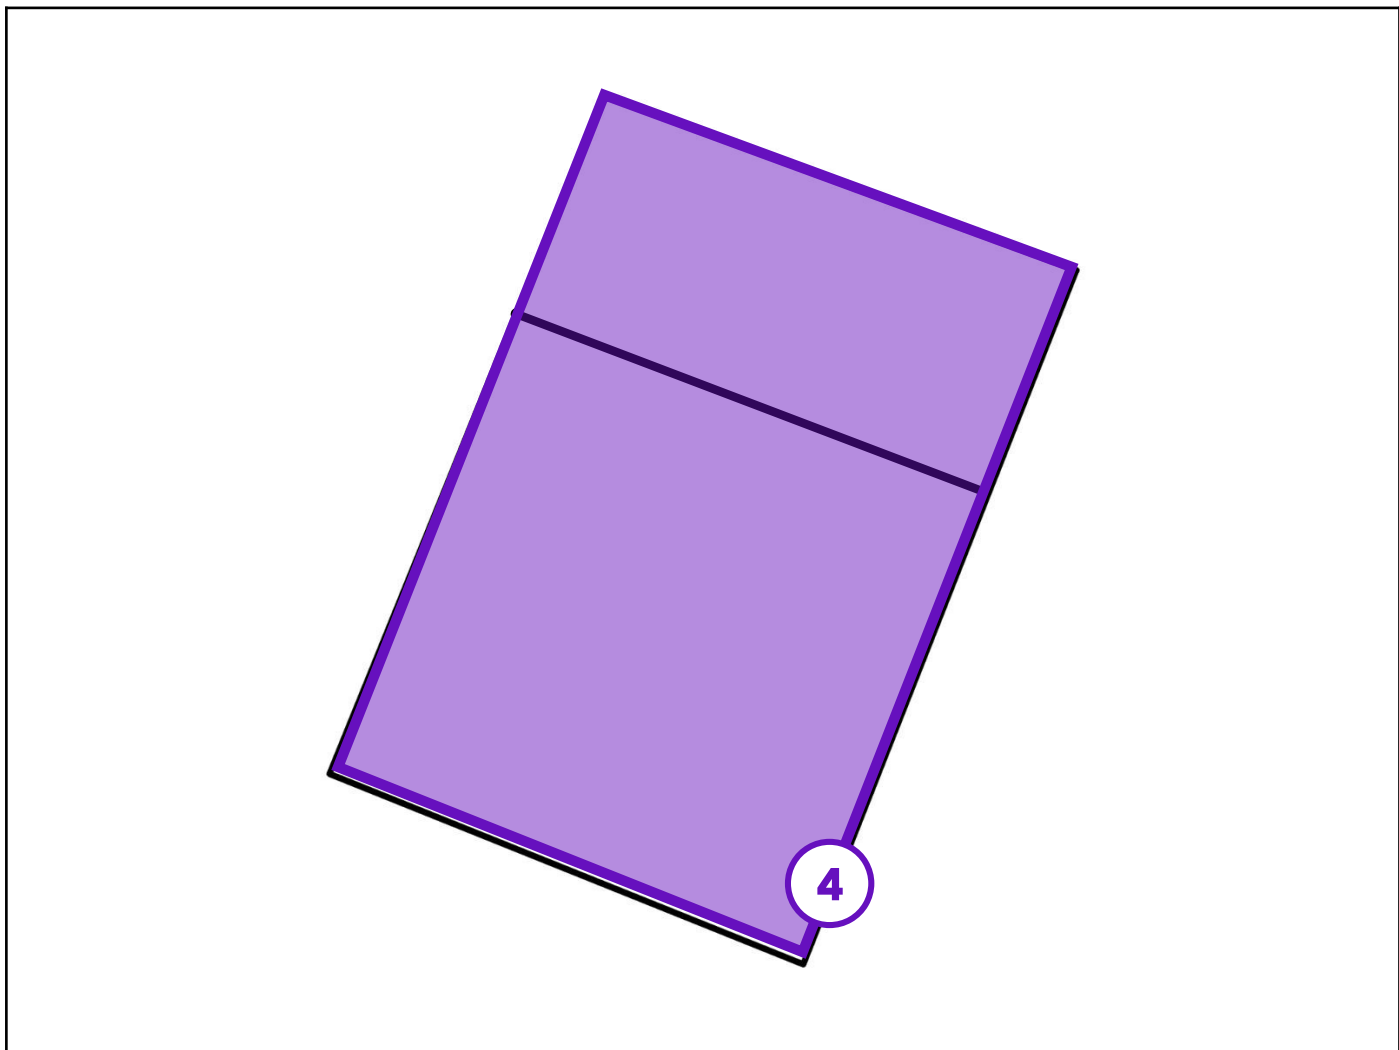
Plan 1.3: Daken

Beschrijving	Type	Actie
4. Roofing geplaatst na 2001	Advies	-

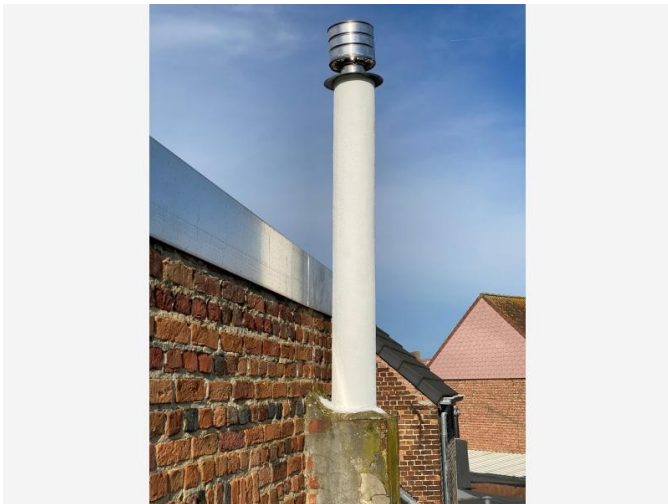
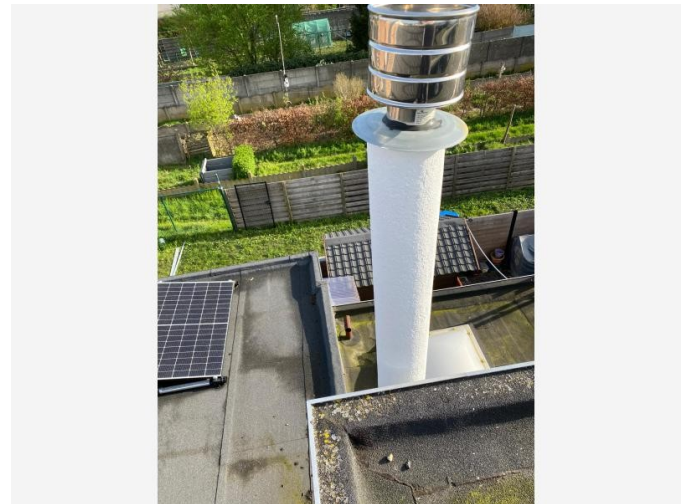
Conclusie

Het asbestmateriaal valt onder de mijlpaal van 2034.

Verwijderen

Eindbeoordeling materiaalrisico	Laag materiaalrisico en/of verlaagde kans op vezelvrijgave
---------------------------------	--

Gebondenheid	Categorie 1: hechtgebonden in oorsprong
Asbestsoort (vezeltype)	Crocidoliet aanwezig
Asbestconcentratie	Laag (< 50%)
Afschermingsgraad van het gehele materiaal	Niet stootvaste afscherming
Toestand van het materiaal	Licht beschadigd, licht verweerd. Intact materiaal type Pical – asbestboard of categorie III 'gebondenheid'

Beschrijving	Schouw
Omgeving	Buiten
Primaire drager	Ruimteverwarming
Asbestmateriaal	Rookgaskanaal
Bindmiddel van asbestmateriaal	Cement
Gebondenheid op basis van bindmiddel	Hecht
Hoeveelheid (lengte - omtrek - dikte - aantal)	<ul style="list-style-type: none">• 1,20 m - 60,00 cm - 1,00 cm - 1 stuk
Totaal volume	0,007 m ³
Eenvoudig bereikbaar	Ja
Bevestigingswijze	<ul style="list-style-type: none">• Geklemd• Verlijmd, ingegoten, versmeerd

Identificatiemethode	Vaststelling zonder monstername
Destructieve handeling voor identificatie	Nee
Opmerking	Enkel het zichtbare gedeelte werd genoteerd.

- Zorg voor een veilig beheer. Vermijd het beschadigen van het asbestmateriaal. Controleer de toestand jaarlijks op wijzigingen.

- Eenvoudige handelingen: mag via doe-het-zelf of door werknemer(s) met opleidingsattest eenvoudige handelingen
De asbestcementen buis is een hechtgebonden toepassing. Deze dient voorzichtig te worden verwijderd, zonder de buis te breken of er in te slijpen.

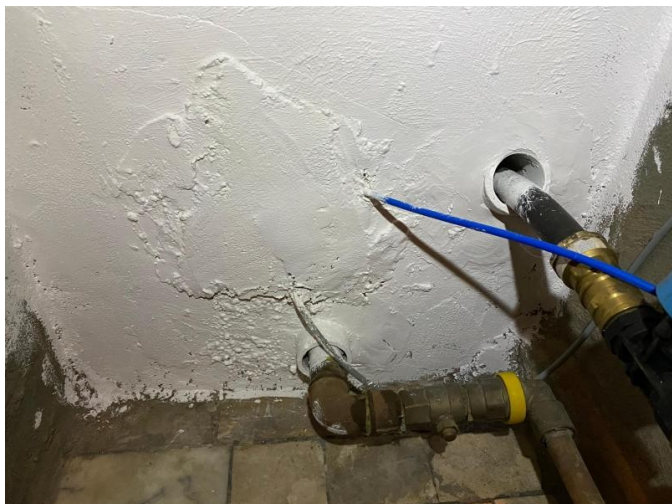
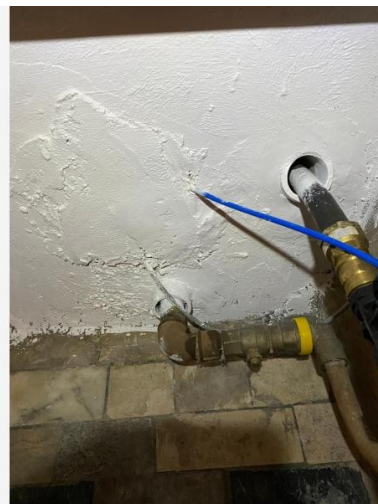
Het asbestmateriaal valt onder de mijlpaal van 2040.

Zorgvuldig beheren

Eindbeoordeling materiaalrisico	Zeer laag materiaalrisico en/of zeer lage kans op vezelvrijgave
---------------------------------	---

Gebondenheid	Categorie 1: hechtgebonden in oorsprong
Asbestsoort (vezeltype)	Alleen chrysotiel
Asbestconcentratie	Laag (< 50%)
Afschermingsgraad van het gehele materiaal	Niet stootvaste afscherming
Toestand van het materiaal	Licht beschadigd, licht verweerd. Intact materiaal type Pical – asbestboard of categorie III 'gebondenheid'

#	Type	Referentie	Resultaat
2.1	Puntmonster	PM01	Chrysotiel

Beschrijving	Doorvoerbuizen voor technische leidingen
Omgeving	Binnen
Primaire drager	Binnenwand
Asbestmateriaal	Buis, koker, leiding, pijp, doorvoer
Bindmiddel van asbestmateriaal	Cement
Gebondenheid op basis van bindmiddel	Hecht
Hoeveelheid (lengte - omtrek - dikte - aantal)	• 0,05 m - 20,00 cm - 1,00 cm - 2 stuks

Totaal volume	< 0,001 m ³
Eenvoudig bereikbaar	Nee <ul style="list-style-type: none"> • Verwijdering tast de bouwkundige integriteit aan.
Bevestigingswijze	<ul style="list-style-type: none"> • Geklemd • Verlijmd, ingegoten, versmeerd
Identificatiemethode	Vaststelling met monstername
Destructieve handeling voor identificatie	Nee
Opmerking	Enkel het zichtbare gedeelte werd genoteerd bij de hoeveelheid.

- Zorg voor een veilig beheer en verwijder dit asbestmateriaal wanneer het bij werken eenvoudig bereikbaar wordt. Controleer de toestand jaarlijks op wijzigingen.

- Eenvoudige handelingen: mag via doe-het-zelf of door werknemer(s) met opleidingsattest eenvoudige handelingen
De asbestcementen buis is een hechtgebonden toepassing. Deze dient voorzichtig te worden verwijderd, zonder de buis te breken of er in te slijpen.

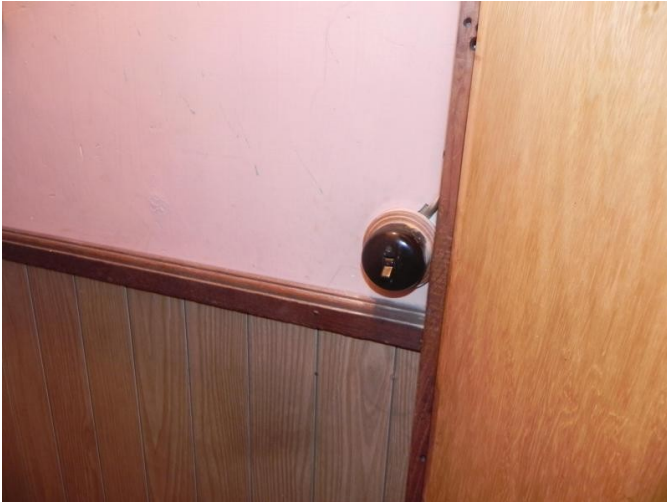
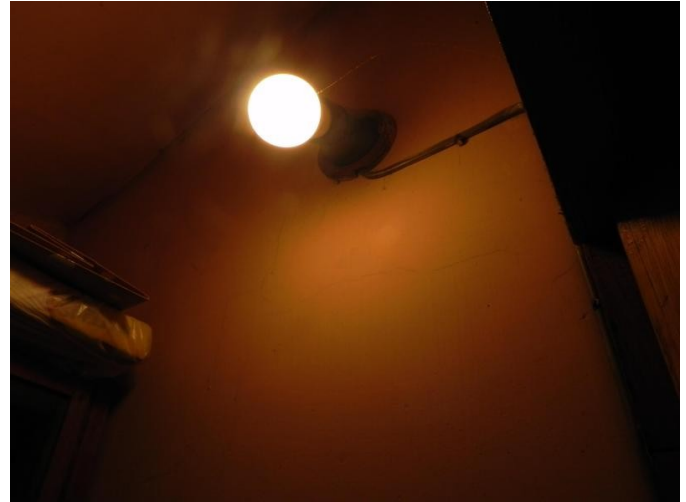
Fiche 3: Bakeliet (aftakdozen, schakelaars,...) (licht keldertje)

Het asbestmateriaal valt onder de mijlpaal van 2040.

Zorgvuldig beheren

Eindbeoordeling materiaalrisico	Laag materiaalrisico en/of verlaagde kans op vezelvrijgave
---------------------------------	--

Gebondenheid	Categorie 1: hechtgebonden in oorsprong
Asbestsoort (vezeltype)	Crocidoliet aanwezig
Asbestconcentratie	Laag (< 50%)
Afschermingsgraad van het gehele materiaal	Geheel of deels (ook) vrij aan de binnenlucht
Toestand van het materiaal	Onbeschadigd, niet verweerd

Beschrijving	Bakeliet (aftakdozen, schakelaars,...) (licht keldertje)
Omgeving	Binnen
Primaire drager	Communicatie en elektrische infrastructuur en uitrusting
Asbestmateriaal	bakeliet schakelmaterieel
Bindmiddel van asbestmateriaal	Kunststof of -hars
Gebondenheid op basis van bindmiddel	Hecht
Hoeveelheid (gewicht - aantal)	• 0,10 kg - 1 stuk
Totaal gewicht	0,10 kg
Eenvoudig bereikbaar	Ja
Bevestigingswijze	• Geschroefd

Identificatiemethode	Vaststelling zonder monstername
Destructieve handeling voor identificatie	Nee
Opmerking	Het betreft al het oud elektrisch (schakel)materieel van bakeliet (bvb; schakelaars/klemmendozen/stopcontacten/lamphouders...) Het betreft een ruwe schatting van de hoeveelheid.

- Zorg voor een veilig beheer. Vermijd het beschadigen van het asbestmateriaal. Controleer de toestand jaarlijks op wijzigingen.

- Eenvoudige handelingen: mag via doe-het-zelf of door werknemer(s) met opleidingsattest eenvoudige handelingen
Elektrisch materiaal uit bakeliet zijn hechtgebonden toepassingen. Deze dienen voorzichtig te worden verwijderd zonder te breken.

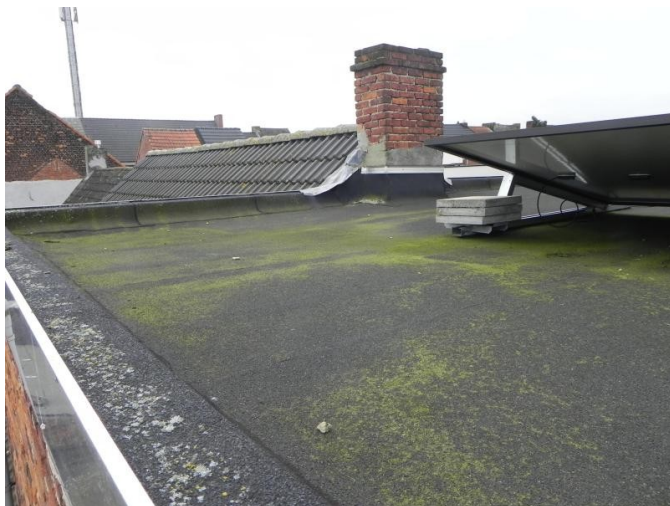
De bovenste laag van de roofing werd vernieuwd na 2001. Het is echter niet duidelijk of de onderliggende lagen werden verwijderd of het kan zijn dat deze asbesthoudende roofing bevat. Het is aangeraden een monsternamen tot op de drager te laten uitvoeren om zekerheid hierover te hebben.

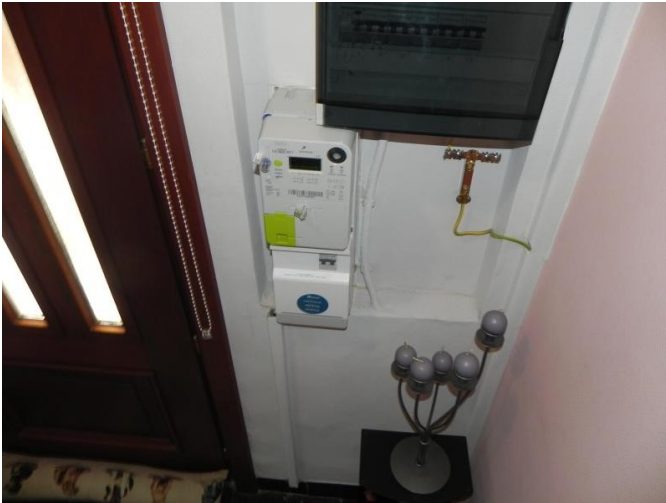
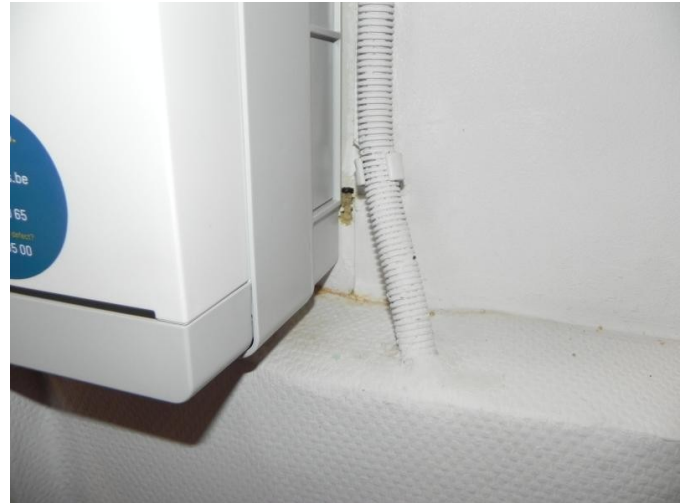
Fiche 5: Pleisterwerk aan muren

Geen asbest

#	Type	Referentie	Resultaat
5.1	Mengmonster	MM01	Geen asbest

Beschrijving	Pleisterwerk aan muren
Omgeving	Binnen
Primaire drager	Binnenwand

Bindmiddel van materiaal	Gips - kalk
Gebondenheid op basis van bindmiddel	Niet-hechtgebonden
Hoeveelheid (oppervlakte - dikte - aantal)	• 150,00 m ² - 1,00 cm - 1 stuk
Totaal volume	1,50 m ³
Identificatiemethode	Vaststelling met monstername
Destructieve handeling voor identificatie	Nee
Opmerking	De hoeveelheid betreft een ruwe schatting. Geen pleisterwerk aanwezig in achterbouw. (keuken, badkamer, wc)
