# Asbestinventarisatetest

Baronsdreef 3, 2861 Sint-Katelijne-Waver

Attestnummer : 20240611-000457.000

Uitgegeven op : 11.06.2024

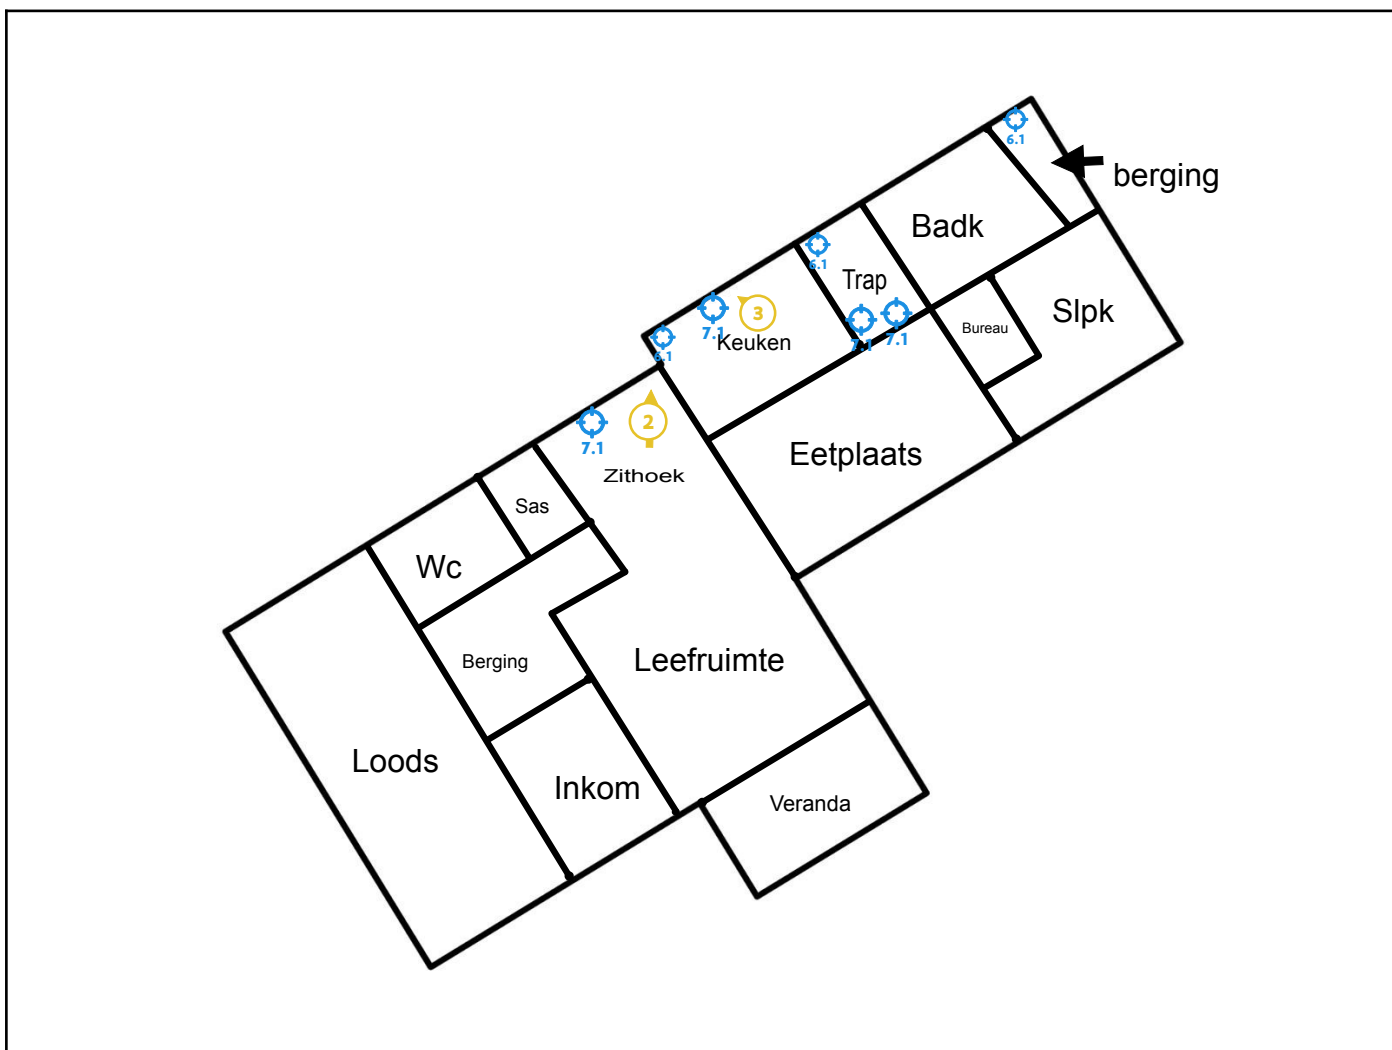
# Plan 1.1: Gelijkvloers

Beschrijving	Type	Actie
2. Bakeliet (oud elektrisch materieel)	Asbestmateriaal	Zorgvuldig beheren
3. bitumen geluidslab onder spoeltafel keuken	Asbestmateriaal	Zorgvuldig beheren
6. Pleisterwerk plafonds	Geen asbest	-
6.1 Code: MM02	Mengmonster	-
7. Pleisterwerk muren	Geen asbest	-
7.1 Code: MM01	Mengmonster	-

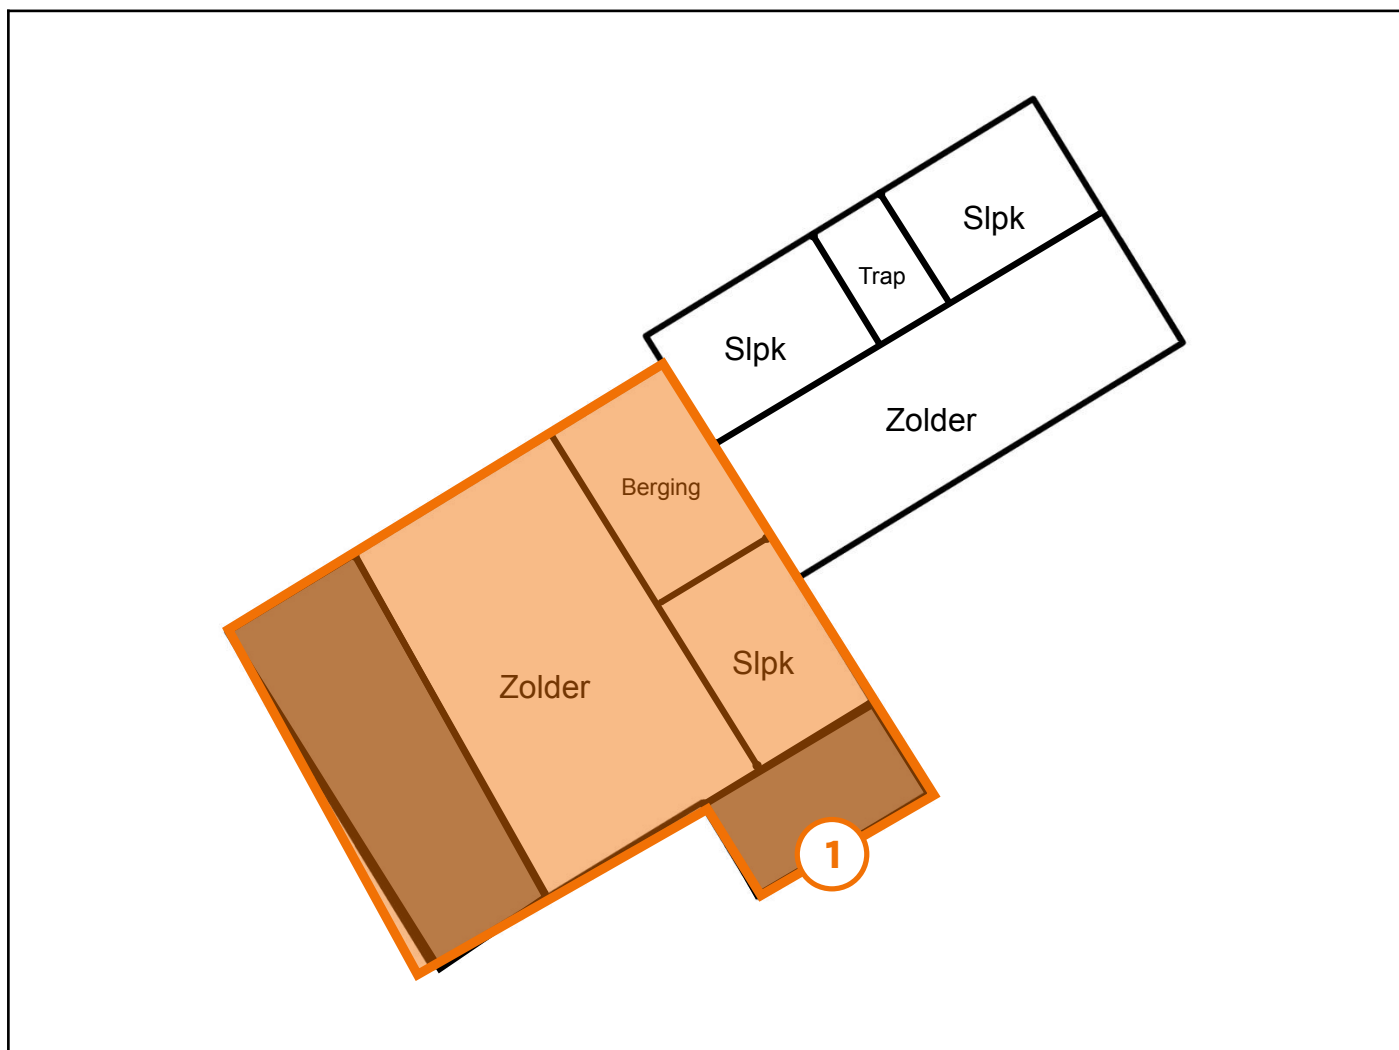
## Plan 1.2: Verdiep

Beschrijving	Type	Actie
1. Menuiserieplaten onderdak vooraan	Asbestmateriaal	Maatregelen nemen

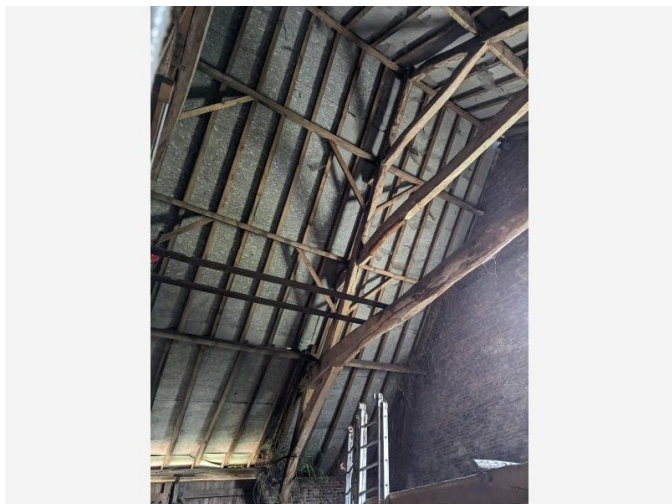
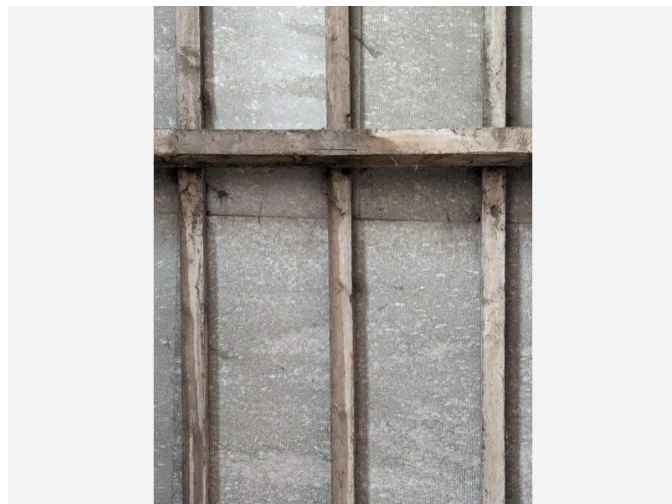
Het asbestmateriaal valt onder de mijlpaal van 2040.

Maatregelen nemen

Eindbeoordeling materiaalrisico	Verhoogd materiaalrisico en/of verhoogde kans op vezelvrijgave
---------------------------------	--

Gebondenheid	Categorie 1: hechtgebonden in oorsprong
Asbestsoort (vezeltype)	Crocidoliet aanwezig
Asbestconcentratie	Laag (< 50%)
Afschermingsgraad van het gehele materiaal	Geheel of deels (ook) vrij aan de binnenlucht
Toestand van het materiaal	Licht beschadigd, licht verweerd. Intact materiaal type Pical – asbestboard of categorie III 'gebondenheid'

Beschrijving	Menuiserieplaten onderdak vooraan
Omgeving	Binnen
Primaire drager	Schuin dak
Asbestmateriaal	Plaat, paneel, tablet - Type Menuiserie
Bindmiddel van asbestmateriaal	Cement
Gebondenheid op basis van bindmiddel	Hecht
Hoeveelheid (oppervlakte - dikte - aantal)	• 160,00 m <sup>2</sup> - 0,30 cm - 1 stuk
Totaal volume	0,48 m <sup>3</sup>
Eenvoudig bereikbaar	Nee <ul style="list-style-type: none"><li>Het asbestmateriaal is bedekt (uitgezonderd laag verf, coating, behang, kunststof, textiel) en het wegnemen van het bedekkende materiaal kan niet zonder het bedekkende materiaal te beschadigen.</li></ul>

- Zorg voor een veilig beheer en verwijder dit asbestmateriaal wanneer het bij werken eenvoudig bereikbaar wordt. Controleer de toestand jaarlijks op wijzigingen.

- Eenvoudige handelingen: mag via doe-het-zelf of door werknemer(s) met opleidingsattest eenvoudige handelingen  
Menuiserieplaten zijn een hechtgebonden toepassing, deze dienen voorzichtig te worden verwijderd zonder te breken/slijpen om vezelvrijgave te vermijden. Indien deze niet zonder te breken verwijderd kunnen worden dient deze door een erkend asbestverwijderaar te worden verwijderd al dan niet in een hermetische zone.

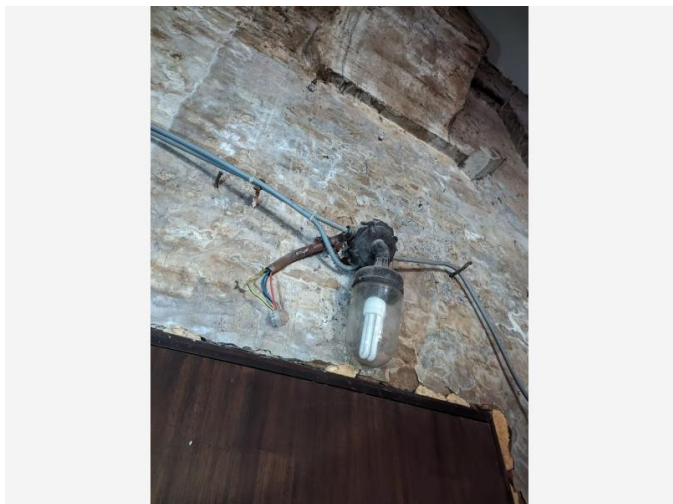
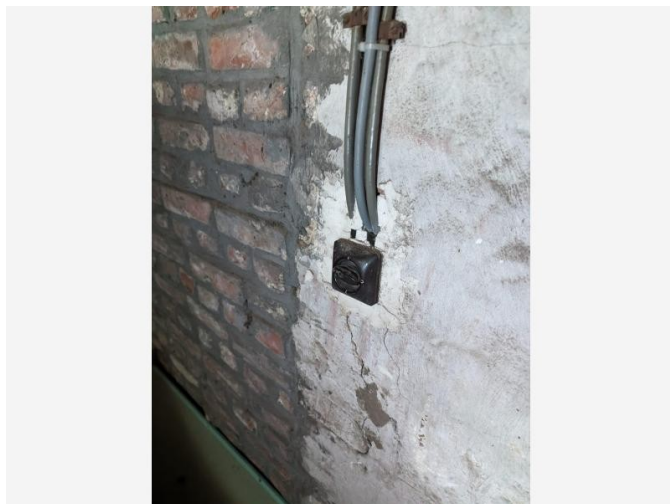
Het asbestmateriaal valt onder de mijlpaal van 2040.

Zorgvuldig beheren

Eindbeoordeling materiaalisico	Laag materiaalisico en/of verlaagde kans op vezelvrijgave
--------------------------------	---

Gebondenheid	Categorie 1: hechtgebonden in oorsprong
Asbestsoort (vezeltype)	Crocidoliet aanwezig
Asbestconcentratie	Laag (< 50%)
Afschermingsgraad van het gehele materiaal	Geheel of deels (ook) vrij aan de binnenlucht
Toestand van het materiaal	Onbeschadigd, niet verweerd

Beschrijving	Bakeliet (oud elektrisch materieel)
Omgeving	Binnen
Primaire drager	Communicatie en elektrische infrastructuur en uitrusting
Asbestmateriaal	Bakeliet
Bindmiddel van asbestmateriaal	Kunststof of -hars
Gebondenheid op basis van bindmiddel	Hecht
Hoeveelheid (gewicht - aantal)	<ul style="list-style-type: none"><li>• 1,00 kg - 1 stuk</li></ul>
Totaal gewicht	1,00 kg
Eenvoudig bereikbaar	Ja
Bevestigingswijze	<ul style="list-style-type: none"><li>• Geschroefd</li></ul>
Identificatiemethode	Vaststelling zonder monsternamen

<b>Destructieve handeling voor identificatie</b>	Nee
<b>Opmerking</b>	Het betreft al het oud elektrisch (schakel)materieel van bakeliet (bvb; schakelaars/klemmendozen/stopcontacten/lamphouders...) Het betreft een ruwe schatting van de hoeveelheid.

- Zorg voor een veilig beheer. Vermijd het beschadigen van het asbestmateriaal. Controleer de toestand jaarlijks op wijzigingen.

- Eenvoudige handelingen: mag via doe-het-zelf of door werknemer(s) met opleidingsattest eenvoudige handelingen  
Elektrisch materiaal uit bakeliet zijn hechtgebonden toepassingen. Deze dienen voorzichtig te worden verwijderd zonder te breken.

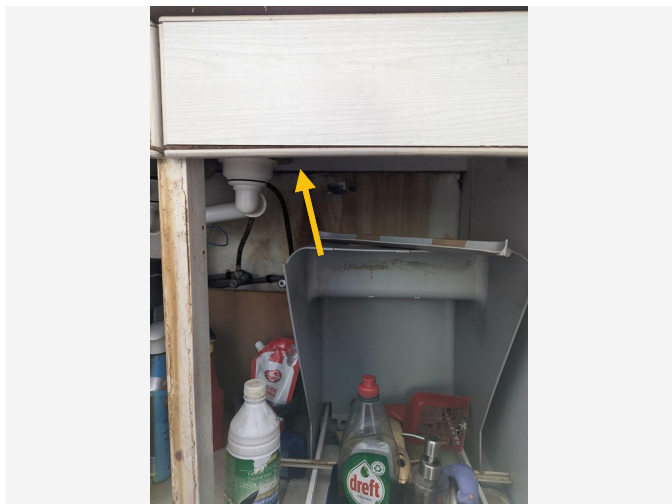
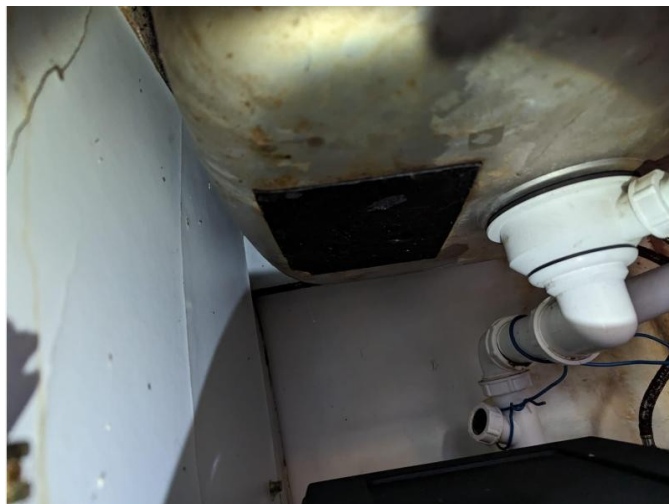
Het asbestmateriaal valt onder de mijlpaal van 2040.

Zorgvuldig beheren

Eindbeoordeling materiaalrisico	Laag materiaalrisico en/of verlaagde kans op vezelvrijgave
---------------------------------	--

Gebondenheid	Categorie 1: hechtgebonden in oorsprong
Asbestsoort (vezeltype)	Alleen chrysotiel
Asbestconcentratie	Laag (< 50%)
Afschermingsgraad van het gehele materiaal	Geheel of deels (ook) vrij aan de binnenlucht
Toestand van het materiaal	Licht beschadigd, licht verweerd. Intact materiaal type Pical – asbestboard of categorie III 'gebondenheid'

Beschrijving	bitumen geluidslab onder spoeltafel keuken
Omgeving	Binnen
Primaire drager	Inrichting (meubilair, ...)
Asbestmateriaal	Bitumen slab
Bindmiddel van asbestmateriaal	Bitumen (roofing, teer, asfalt)
Gebondenheid op basis van bindmiddel	Hecht
Hoeveelheid (gewicht - aantal)	<ul style="list-style-type: none"><li>• 0,20 kg - 1 stuk</li></ul>
Totaal gewicht	0,20 kg
Eenvoudig bereikbaar	Ja
Bevestigingswijze	<ul style="list-style-type: none"><li>• Verlijmd, ingegoten, versmeerd</li></ul>
Identificatiemethode	Vaststelling zonder monsternamen

- Zorg voor een veilig beheer. Vermijd het beschadigen van het asbestmateriaal. Controleer de toestand jaarlijks op wijzigingen.

- Eenvoudige handelingen: mag via doe-het-zelf of door werknemer(s) met opleidingsattest eenvoudige handelingen  
Verwijder deze toepassing samen met de spoeltafel. Indien dit afzonderlijk verwijderd wordt is dit door een erkende asbestverwijderaar te verwijderen.

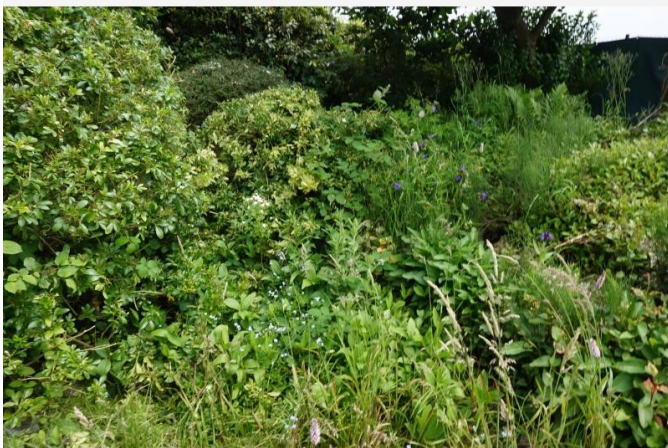
*Situeringfoto*

**Reden:** Overwoekerende vegetatie

**Uitleg van de asbestdeskundige:** De tuin is geheel of deels overwoekerd. Hierdoor kon men niet nagaan of er hier asbesttoepassingen aanwezig kunnen zijn.

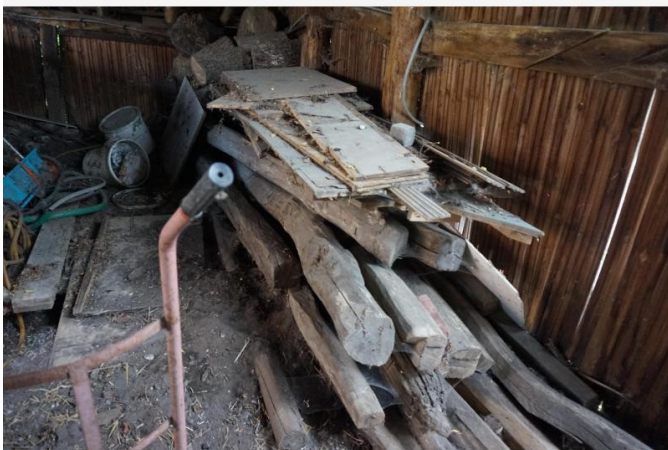
*Situeringfoto*

**Reden:** Materiaal in opslag

**Uitleg van de asbestdeskundige:** Op verschillende plaatsen is er veel materiaal/stockage/bemeubeling, hierdoor konden niet alle wanden/delen vloer/plafond worden vastgesteld. Mogelijk konden sommige toepassingen hierdoor niet visueel worden vastgesteld.

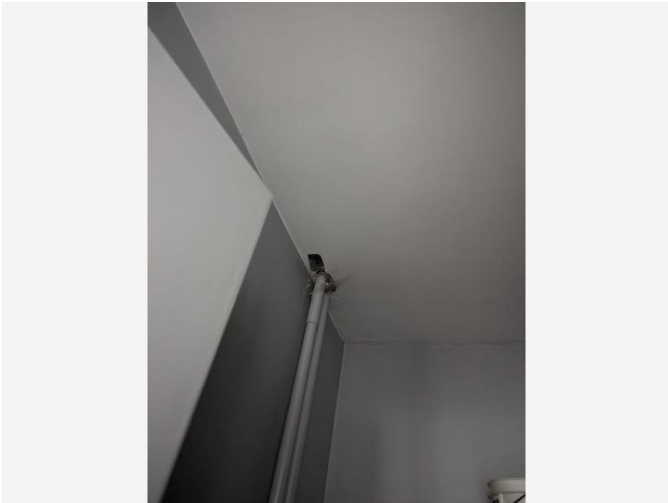
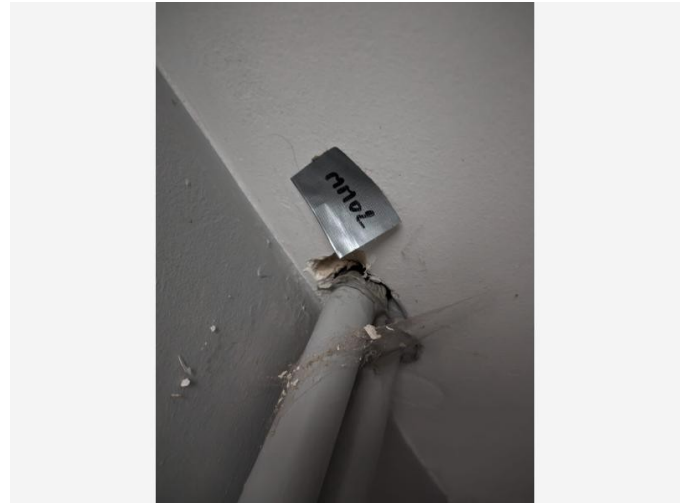
# Fiche 6: Pleisterwerk plafonds

Geen asbest

#	Type	Referentie	Resultaat
6.1	Mengmonster	MM02	Geen asbest

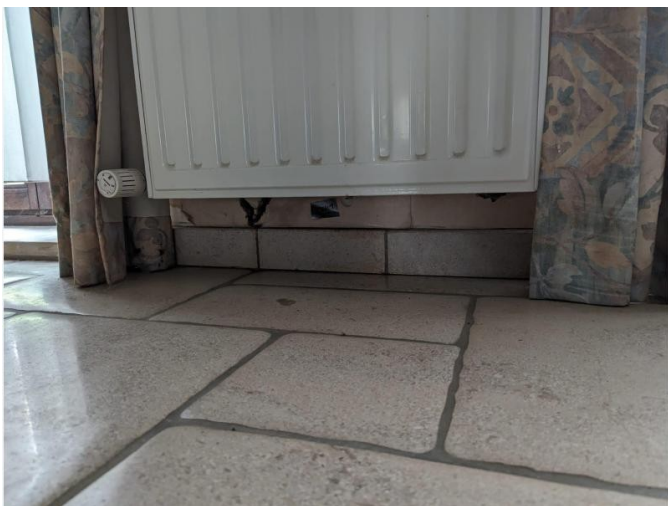
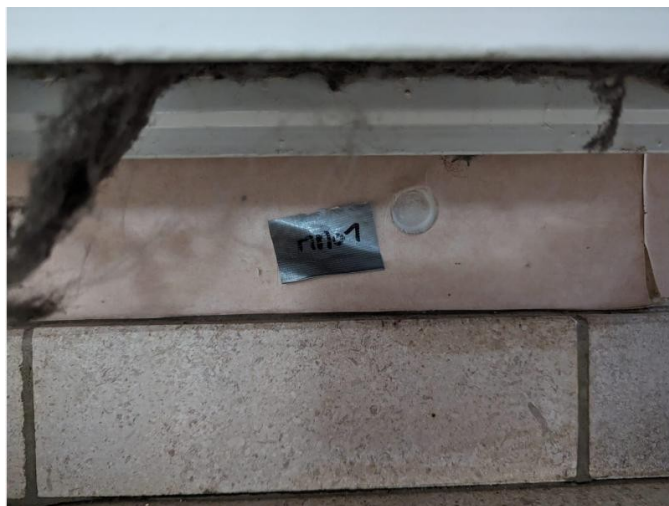
## Fiche 7: Pleisterwerk muren

Geen asbest

#	Type	Referentie	Resultaat
7.1	Mengmonster	MM01	Geen asbest
