Asbestinventarisatetest

Eikenstraat 40, 2840 Rumst

Attestnummer : 20240524-000015.000

Uitgegeven op : 24.05.2024

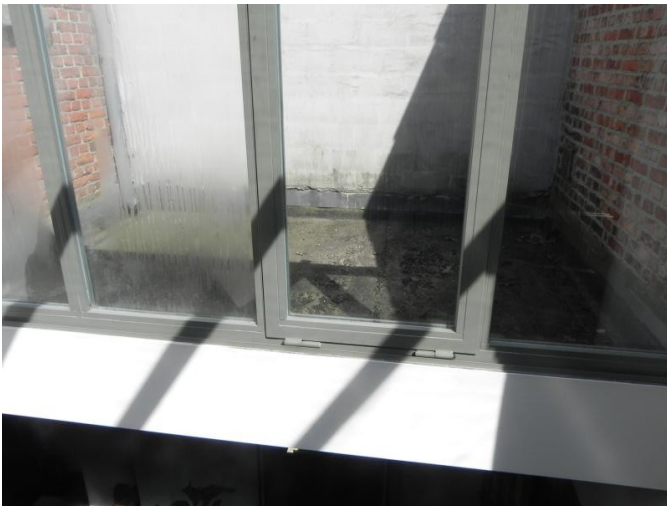
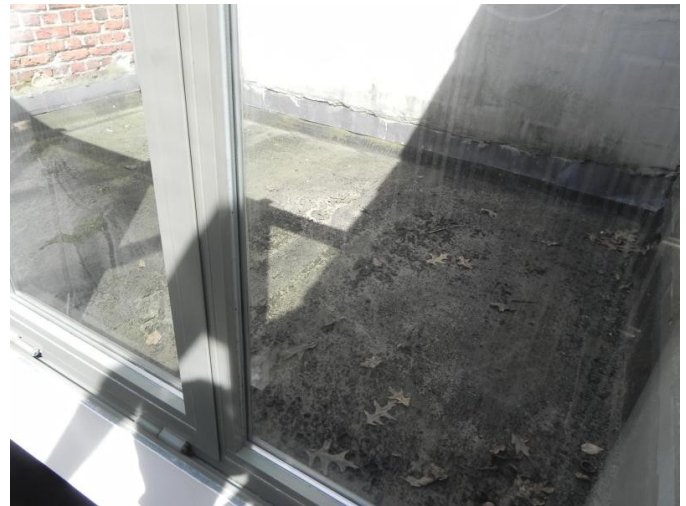
Het asbestmateriaal valt onder de mijlpaal van 2040.

Eindbeoordeling materiaalrisico	Zeer laag materiaalrisico en/of zeer lage kans op vezelvrijgave
---------------------------------	---

Gebondenheid	Categorie 1: hechtgebonden in oorsprong
Asbestsoort (vezeltype)	Alleen chrysotiel
Asbestconcentratie	Laag (< 50%)
Afschermingsgraad van het gehele materiaal	Geheel of deels vrij aan de buitenlucht
Toestand van het materiaal	Onbeschadigd, niet verweerd

Beschrijving	Roofing
Omgeving	Buiten
Primaire drager	Plat dak
Asbestmateriaal	Dak- en gevelbekleding - Roofing
Bindmiddel van asbestmateriaal	Bitumen (roofing, teer, asfalt)
Gebondenheid op basis van bindmiddel	Hecht
Hoeveelheid (oppervlakte - aantal)	• 25,00 m ² - 1 stuk
Totale oppervlakte	25,00 m ²
Eenvoudig bereikbaar	Ja

- Zorg voor een veilig beheer. Vermijd het beschadigen van het asbestmateriaal. Controleer de toestand jaarlijks op wijzigingen.

- Eenvoudige handelingen: mag via doe-het-zelf of door werknemer(s) met opleidingsattest eenvoudige handelingen
Roofing mag, gezien dit niet zonder te scheuren/breken verwijderd kan worden, niet doe-het-zelf verwijderd worden maar enkel door werknemers met opleidingsattest éénvoudige handelingen. Er komen hier steeds asbestvezels bij vrij.

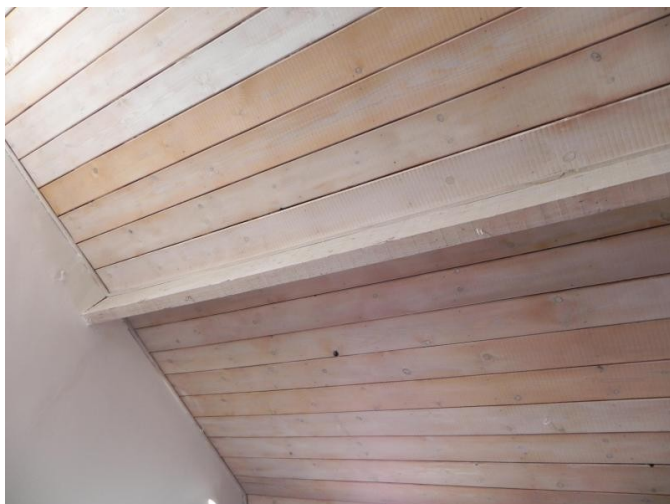
Situeringfoto

Tijdelijke beperking

Reden: Het te onderzoeken materiaal situeert zich hoger dan 3,50 m te rekenen vanaf een veilige ondergrond

Uitleg van de asbestdeskundige: Het onderdak van de woning bevindt zich op meer dan 3,5m te rekenen vanaf een veilige ondergrond en kan vanwege de afwerking langs de binnenzijde niet visueel worden nagekeken.

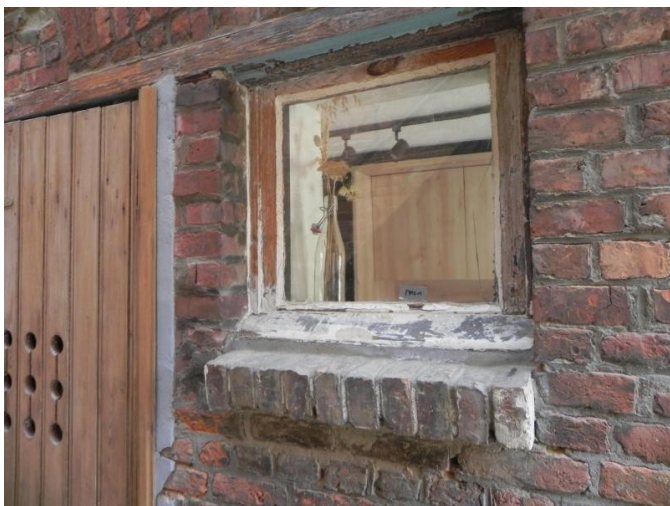
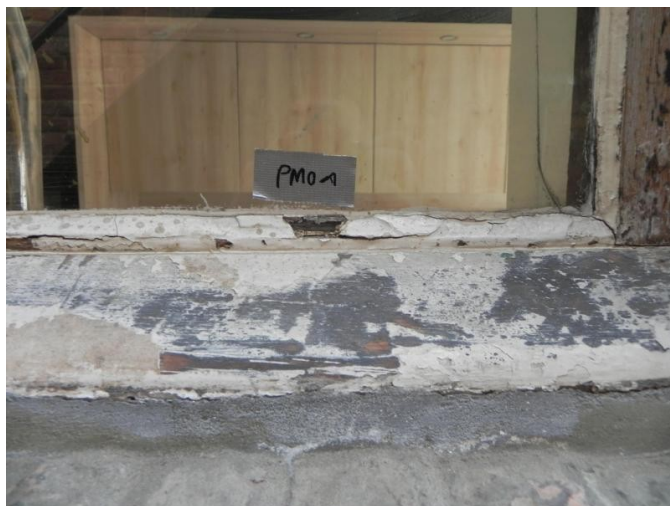
Fiche 3: Mastiek raam in keuken

Geen asbest

#	Type	Referentie	Resultaat
3.1	Puntmonster	PM01	Geen asbest

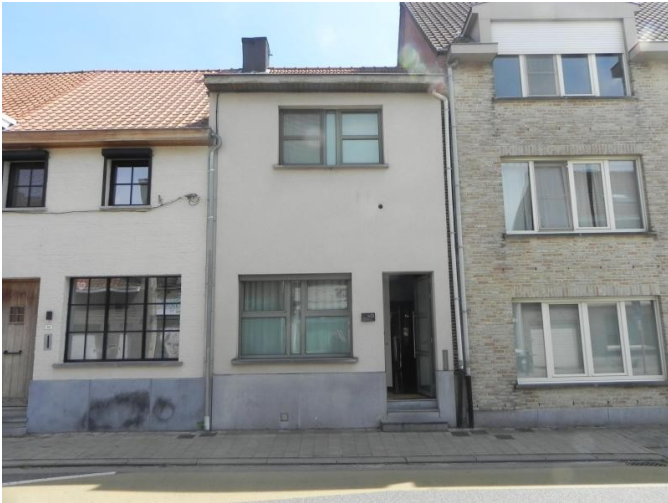
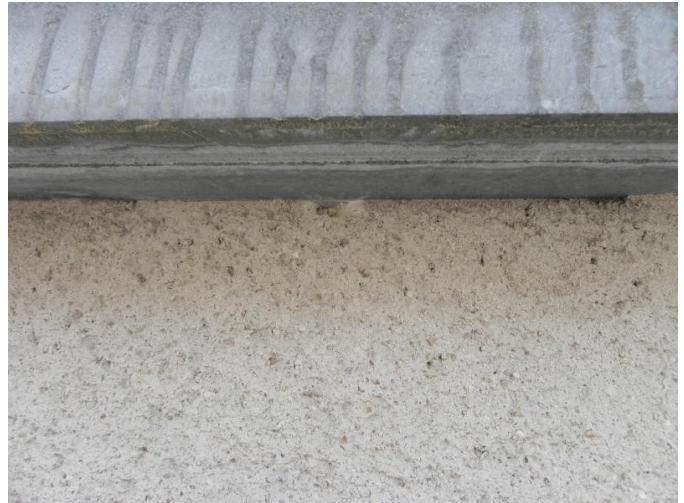
Fiche 5: Crepi woning

Geen asbest

#	Type	Referentie	Resultaat
5.1	Mengmonster	MM02	Geen asbest
