Asbestinventarisatetest

Kadodderstraat 30, 2800 Mechelen

Attestnummer : 20240527-000270.000

Niet-asbestveilig

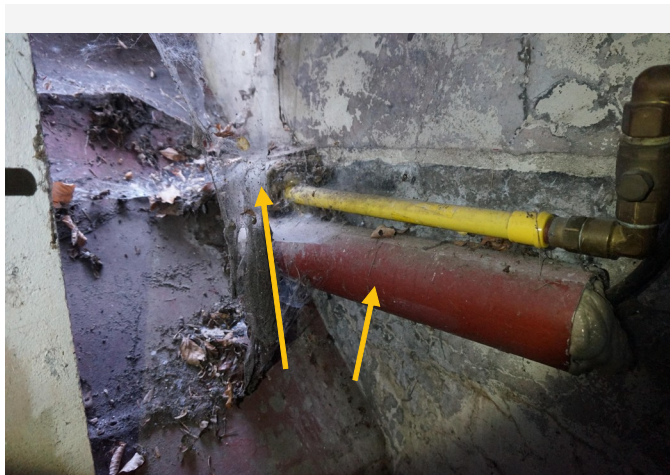
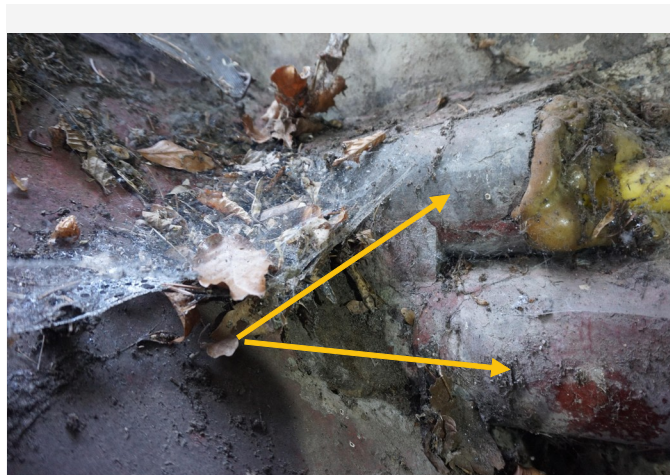
Eindbeoordeling materiaalrisico	Verhoogd materiaalrisico en/of verhoogde kans op vezelvrijgave
---------------------------------	--

Gebondenheid	Categorie 1: hechtgebonden in oorsprong
Asbestsoort (vezeltype)	Crocidoliet aanwezig
Asbestconcentratie	Laag (< 50%)
Afschermingsgraad van het gehele materiaal	Geheel of deels (ook) vrij aan de binnenlucht
Toestand van het materiaal	Licht beschadigd, licht verweerd. Intact materiaal type Pical – asbestboard of categorie III 'gebondenheid'

Beschrijving	Cementbuizen toevoer nutsleidingen
Omgeving	Binnen
Primaire drager	Fundering-draagstructuur (horizontaal, verticaal)
Asbestmateriaal	Buis, koker, leiding, pijp, doorvoer
Bindmiddel van asbestmateriaal	Cement
Gebondenheid op basis van bindmiddel	Hecht
Hoeveelheid (lengte - omtrek - dikte - aantal)	<ul style="list-style-type: none">• 0,20 m - 32,00 cm - 1,00 cm - 2 stuks• 0,40 m - 32,00 cm - 1,00 cm - 1 stuk
Totaal volume	0,003 m ³
Eenvoudig bereikbaar	Ja

Bevestigingswijze	<ul style="list-style-type: none">• Geklemd• Verlijmd, ingegoten, versmeerd
Identificatiemethode	Vaststelling zonder monstername
Destructieve handeling voor identificatie	Nee
Opmerking	Het betreft een schatting van de hoeveelheid. (buis niet volledig zichtbaar)

Verwijderen

- Verwijder dit asbestmateriaal zo snel mogelijk. Volg de toestand goed op.

- Eenvoudige handelingen: enkel door erkend asbestverwijderaar
De asbestcementen buis is een hechtgebonden toepassing. Deze dient voorzichtig te worden verwijderd, zonder de buis te breken of er in te slijpen. Wegens moeilijke verwijderbaarheid toch door erkend asbestverwijderaar.

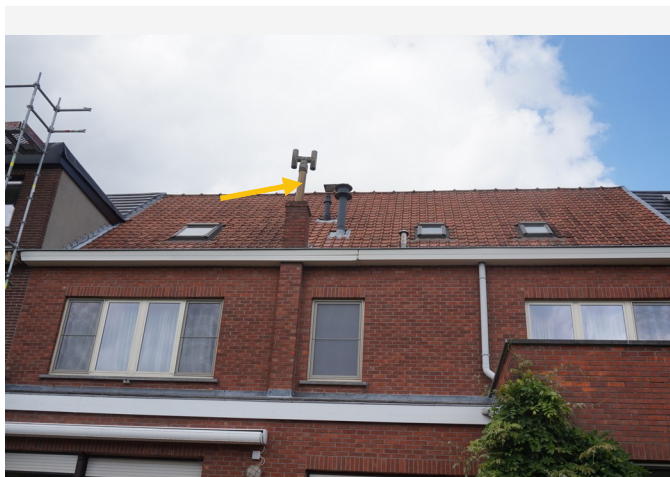
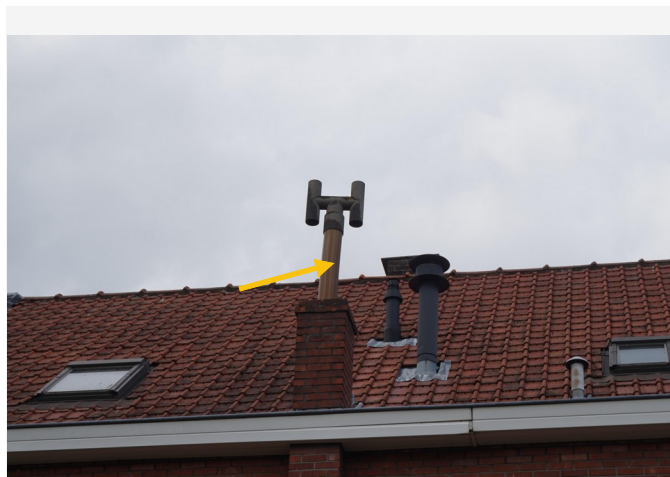
Eindbeoordeling materiaalrisico	Verhoogd materiaalrisico en/of verhoogde kans op vezelvrijgave
---------------------------------	--

Gebondenheid	Categorie 1: hechtgebonden in oorsprong
Asbestsoort (vezeltype)	Crocidoliet aanwezig
Asbestconcentratie	Laag (< 50%)
Afschermingsgraad van het gehele materiaal	Geheel of deels vrij aan de buitenlucht
Toestand van het materiaal	Matig beschadigd, matig verweerd

Beschrijving	Cementbuis schouw
Omgeving	Buiten
Primaire drager	Ruimteverwarming
Asbestmateriaal	Rookgaskanaal
Bindmiddel van asbestmateriaal	Cement
Gebondenheid op basis van bindmiddel	Hecht
Hoeveelheid (lengte - omtrek - dikte - aantal)	<ul style="list-style-type: none">• 3,00 m - 50,00 cm - 1,00 cm - 1 stuk
Totaal volume	0,015 m ³
Eenvoudig bereikbaar	Ja
Bevestigingswijze	<ul style="list-style-type: none">• Geklemd• Verlijmd, ingegoten, versmeerd

Identificatiemethode	Vaststelling zonder monstername
Destructieve handeling voor identificatie	Nee
Opmerking	Het betreft een schatting van de hoeveelheid. (buis niet volledig zichtbaar)

Verwijderen

- Verwijder dit asbestmateriaal zo snel mogelijk. Volg de toestand goed op.

- Eenvoudige handelingen: mag via doe-het-zelf of door werknemer(s) met opleidingsattest eenvoudige handelingen
De asbestcementen buis is een hechtgebonden toepassing. Deze dient voorzichtig te worden verwijderd, zonder de buis te breken of er in te slijpen.

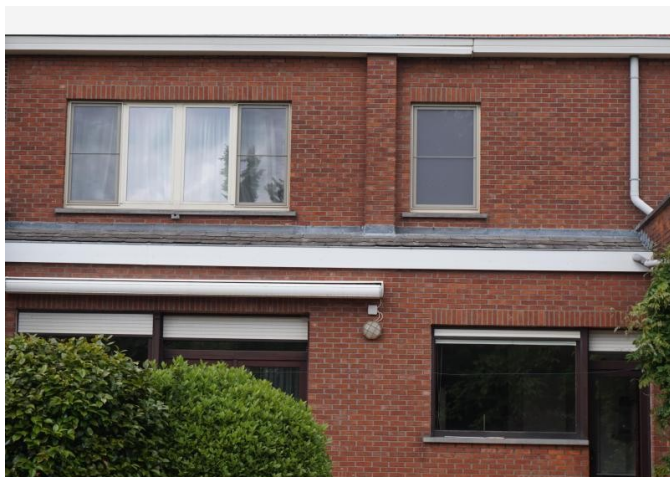
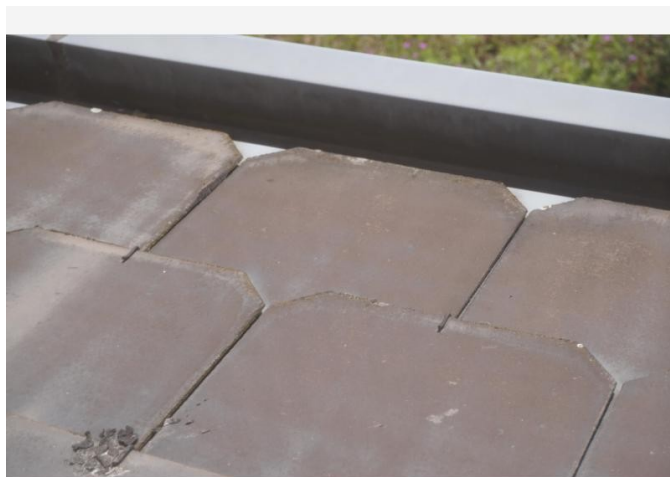
Eindbeoordeling materiaalrisico	Verhoogd materiaalrisico en/of verhoogde kans op vezelvrijgave
---------------------------------	--

Gebondenheid	Categorie 1: hechtgebonden in oorsprong
Asbestsoort (vezeltype)	Crocidoliet aanwezig
Asbestconcentratie	Laag (< 50%)
Afschermingsgraad van het gehele materiaal	Geheel of deels vrij aan de buitenlucht
Toestand van het materiaal	Matig beschadigd, matig verweerd

Beschrijving	Leien schuin dak achteraan
Omgeving	Buiten
Primaire drager	Schuin dak
Asbestmateriaal	Dak- en gevelbekleding - Lei, shingle
Bindmiddel van asbestmateriaal	Cement
Gebondenheid op basis van bindmiddel	Hecht
Hoeveelheid (oppervlakte - aantal)	• 4,00 m ² - 1 stuk
Totale oppervlakte	4,00 m ²
Eenvoudig bereikbaar	Ja
Bevestigingswijze	• Genageld, geniet

Identificatiemethode	Vaststelling zonder monstername
Destructieve handeling voor identificatie	Nee
Opmerking	Het betreft een schatting van de hoeveelheid.

[Verwijderen](#)

- Verwijder dit asbestmateriaal zo snel mogelijk. Volg de toestand goed op.
- Hemelwater dat afspoelt van asbestcement daken of gevels kan asbestdeeltjes bevatten. Gebruik het enkel voor gesloten circuits (bv. spoelen toiletten). Reinig na het vervangen van het dak of de gevel de dakgoten en regenwaterput of -ton om asbesthoudend sediment of slib te verwijderen

- Eenvoudige handelingen: mag via doe-het-zelf of door werknemer(s) met opleidingsattest eenvoudige handelingen
Asbestleien zijn een hechtgebonden toepassing, deze dienen voorzichtig te worden verwijderd zonder te breken/slijpen om vezelvrijgave te vermijden.

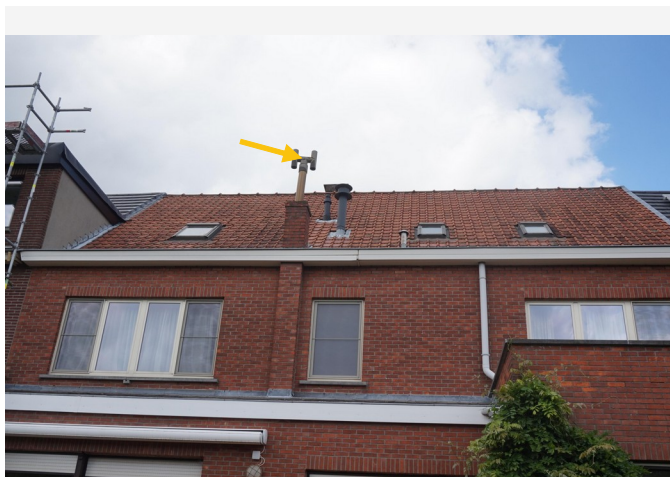
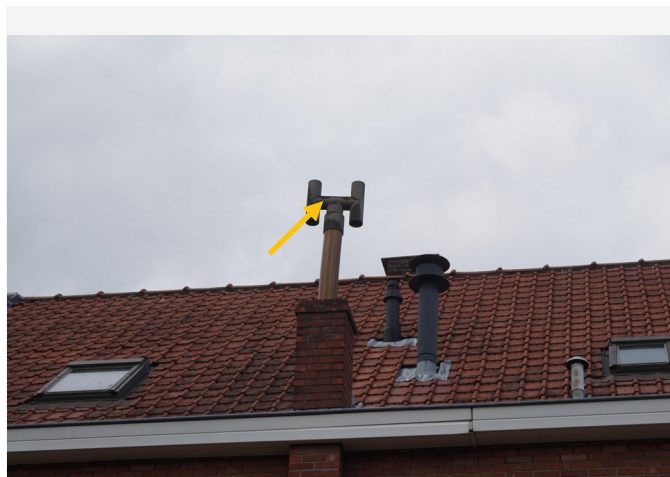
Eindbeoordeling materiaalrisico	Verhoogd materiaalrisico en/of verhoogde kans op vezelvrijgave
---------------------------------	--

Gebondenheid	Categorie 1: hechtgebonden in oorsprong
Asbestsoort (vezeltype)	Crocidoliet aanwezig
Asbestconcentratie	Laag (< 50%)
Afschermingsgraad van het gehele materiaal	Geheel of deels vrij aan de buitenlucht
Toestand van het materiaal	Matig beschadigd, matig verweerd

Beschrijving	Cementen schouwhoed
Omgeving	Buiten
Primaire drager	Ruimteverwarming
Asbestmateriaal	Schouwhoed, ventilatiekap (anti-windval)
Bindmiddel van asbestmateriaal	Cement
Gebondenheid op basis van bindmiddel	Hecht
Hoeveelheid (gewicht - aantal)	<ul style="list-style-type: none">• 5,00 kg - 1 stuk
Totaal gewicht	5,00 kg
Eenvoudig bereikbaar	Ja
Bevestigingswijze	<ul style="list-style-type: none">• Geklemd• Verlijmd, ingegoten, versmeerd

Identificatiemethode	Vaststelling zonder monstername
Destructieve handeling voor identificatie	Nee
Opmerking	Het betreft een schatting van de hoeveelheid.

Verwijderen

- Verwijder dit asbestmateriaal zo snel mogelijk. Volg de toestand goed op.

- Eenvoudige handelingen: mag via doe-het-zelf of door werknemer(s) met opleidingsattest eenvoudige handelingen
De schouwhoed is een hechtgebonden toepassing. Deze dient voorzichtig te worden verwijderd, zonder te breken of er in te slijpen.

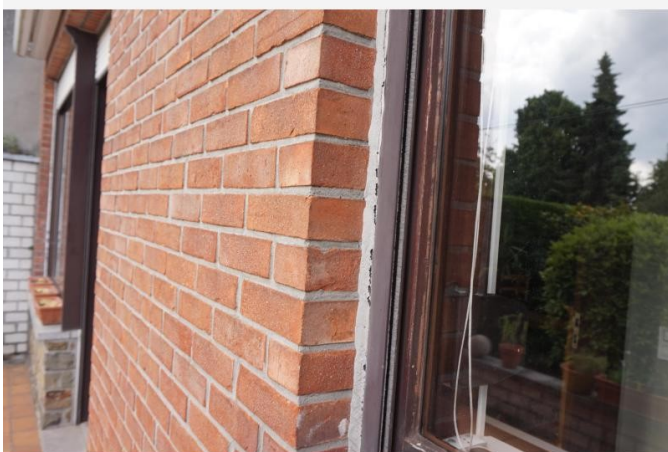
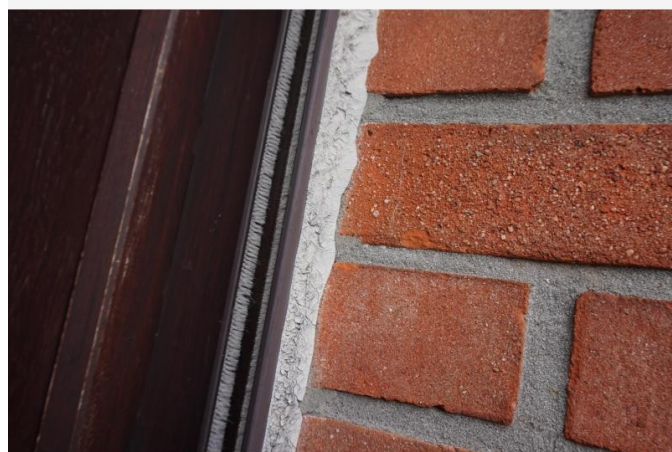
Eindbeoordeling materiaalrisico	Laag materiaalrisico en/of verlaagde kans op vezelvrijgave
---------------------------------	--

Gebondenheid	Categorie 1: hechtgebonden in oorsprong
Asbestsoort (vezeltype)	Amfibool aanwezig, uitgezonderd crocidoliet
Asbestconcentratie	Laag (< 50%)
Afschermingsgraad van het gehele materiaal	Geheel of deels vrij aan de buitenlucht
Toestand van het materiaal	Licht beschadigd, licht verweerd. Intact materiaal type Pical – asbestboard of categorie III 'gebondenheid'

Beschrijving	Mastiek (oud) schrijnwerk achteraan
Omgeving	Buiten
Primaire drager	Wandopening verticaal (raam, deur, ...)
Asbestmateriaal	In-situ afwerkingslagen - Pasta, stopverf, voegsel, stopsel, vulsel, mastiek, kitten, ...
Bindmiddel van asbestmateriaal	Kitten, mastiek, pasta
Gebondenheid op basis van bindmiddel	Hecht
Hoeveelheid (gewicht - aantal)	<ul style="list-style-type: none">• 2,00 kg - 1 stuk
Totaal gewicht	2,00 kg
Eenvoudig bereikbaar	Ja
Bevestigingswijze	<ul style="list-style-type: none">• Verlijmd, ingegoten, versmeerd

Identificatiemethode	Vaststelling zonder monstername
Destructieve handeling voor identificatie	Nee
Opmerking	Al het oude schrijnwerk dat mastiek bevat die (half)hard is geworden is verdacht. Het betreft een ruwe schatting van de hoeveelheid.

Zorgvuldig beheren

- Zorg voor een veilig beheer. Vermijd het beschadigen van het asbestmateriaal. Controleer de toestand jaarlijks op wijzigingen.

- Eenvoudige handelingen: mag via doe-het-zelf of door werknemer(s) met opleidingsattest eenvoudige handelingen
Mastiek is een hechtgebonden toepassing. Deze dient voorzichtig te worden verwijderd ofwel door middel van bvb spatel, ofwel in zijn geheel met schrijnwerk. Zorg ervoor dat er geen resten achterblijven.

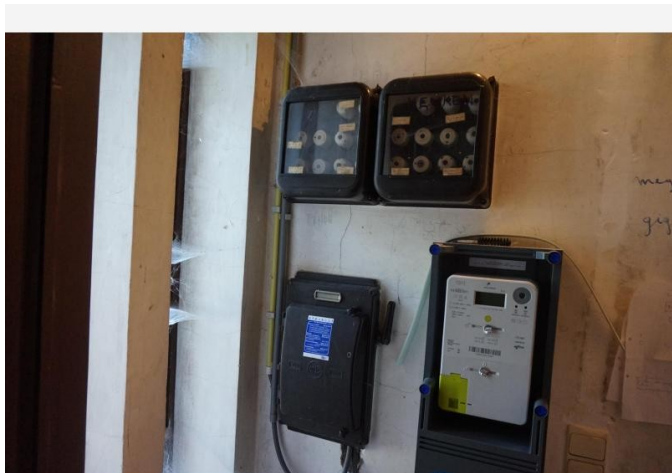
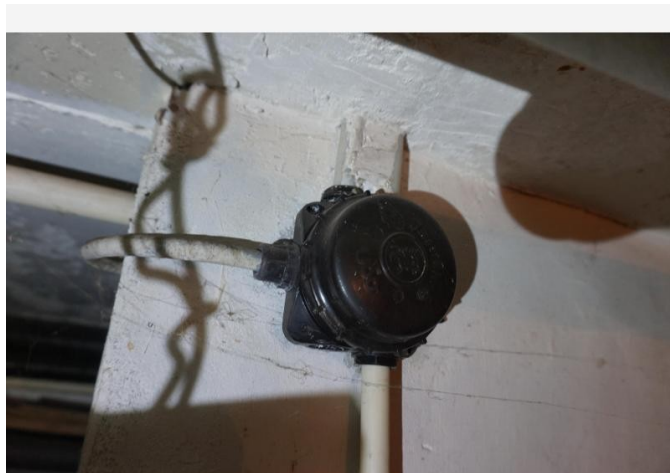
Eindbeoordeling materiaalisico	Laag materiaalisico en/of verlaagde kans op vezelvrijgave
--------------------------------	---

Gebondenheid	Categorie 1: hechtgebonden in oorsprong
Asbestsoort (vezeltype)	Crocidoliet aanwezig
Asbestconcentratie	Laag (< 50%)
Afschermingsgraad van het gehele materiaal	Geheel of deels (ook) vrij aan de binnenlucht
Toestand van het materiaal	Onbeschadigd, niet verweerd

Beschrijving	Bakeliet (oud elektrisch materieel)
Omgeving	Binnen
Primaire drager	Communicatie en elektrische infrastructuur en uitrusting
Asbestmateriaal	Bakeliet
Bindmiddel van asbestmateriaal	Kunststof of -hars
Gebondenheid op basis van bindmiddel	Hecht
Hoeveelheid (gewicht - aantal)	<ul style="list-style-type: none">• 3,00 kg - 1 stuk
Totaal gewicht	3,00 kg
Eenvoudig bereikbaar	Ja
Bevestigingswijze	<ul style="list-style-type: none">• Geschroefd
Identificatiemethode	Vaststelling zonder monsternamen

Destructieve handeling voor identificatie	Nee
Opmerking	Het betreft al het oud elektrisch (schakel)materieel van bakeliet (bvb; schakelaars/klemmendozen/stopcontacten/lamphouders...) Het betreft een ruwe schatting van de hoeveelheid.

Zorgvuldig beheren

- Zorg voor een veilig beheer. Vermijd het beschadigen van het asbestmateriaal. Controleer de toestand jaarlijks op wijzigingen.

- Eenvoudige handelingen: mag via doe-het-zelf of door werknemer(s) met opleidingsattest eenvoudige handelingen
Elektrisch materiaal uit bakeliet zijn hechtgebonden toepassingen. Deze dienen voorzichtig te worden verwijderd zonder te breken.

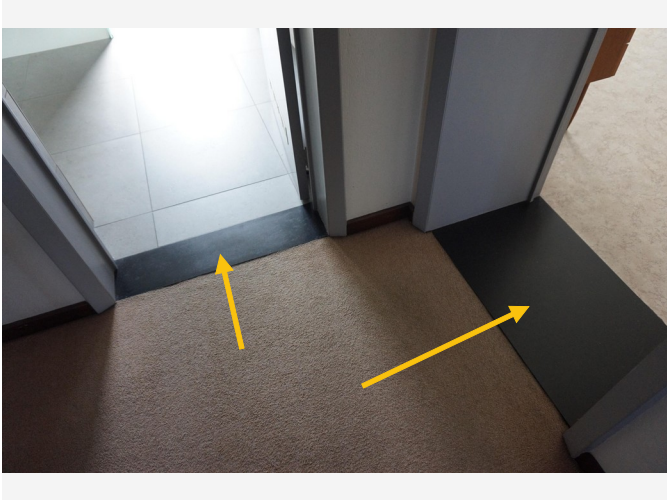
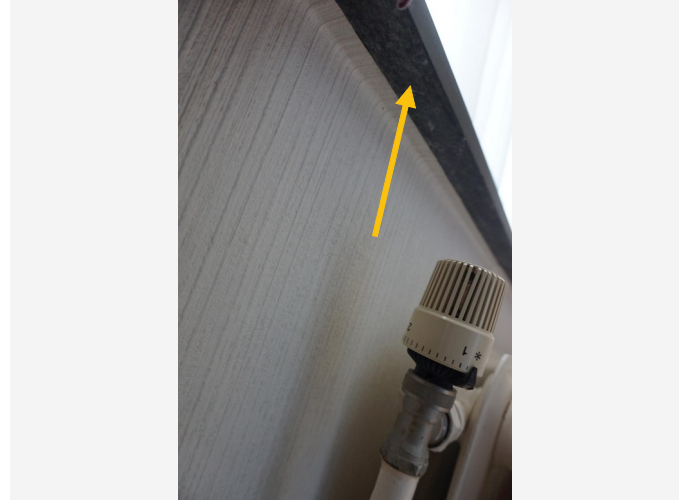
Fiche 7: Imitatienatuursteen vensterbanken/dorpels type Massal

Eindbeoordeling materiaalrisico	Laag materiaalrisico en/of verlaagde kans op vezelvrijgave
---------------------------------	--

Gebondenheid	Categorie 1: hechtgebonden in oorsprong
Asbestsoort (vezeltype)	Alleen chrysotiel
Asbestconcentratie	Laag (< 50%)
Afschermingsgraad van het gehele materiaal	Geheel of deels (ook) vrij aan de binnenlucht
Toestand van het materiaal	Licht beschadigd, licht verweerd. Intact materiaal type Pical – asbestboard of categorie III 'gebondenheid'

Beschrijving	Imitatie natuursteen vensterbanken/dorpels type Massal
Omgeving	Binnen
Primaire drager	Wandopening verticaal (raam, deur, ...)
Asbestmateriaal	Plaat, paneel, tablet - Type Massal
Bindmiddel van asbestmateriaal	Cement
Gebondenheid op basis van bindmiddel	Hecht
Hoeveelheid (oppervlakte - dikte - aantal)	<ul style="list-style-type: none">• 0,63 m² - 2,00 cm - 1 stuk• 0,87 m² - 2,00 cm - 1 stuk• 0,75 m² - 2,00 cm - 1 stuk• 0,40 m² - 2,00 cm - 1 stuk• 0,16 m² - 2,00 cm - 5 stuks
Totaal volume	0,069 m ³

Eenvoudig bereikbaar	Ja
Bevestigingswijze	<ul style="list-style-type: none">• Geklemd• Verlijmd, ingegoten, versmeerd
Identificatiemethode	Vaststelling zonder monstername
Destructieve handeling voor identificatie	Nee

Zorgvuldig beheren

- Zorg voor een veilig beheer en verwijder dit asbestmateriaal wanneer het bij werken eenvoudig bereikbaar wordt. Controleer de toestand jaarlijks op wijzigingen.

- Eenvoudige handelingen: mag via doe-het-zelf of door werknemer(s) met opleidingsattest eenvoudige handelingen
Imitatienatuurstenen vensterbanken/dorpels type massal zijn een hechtgebonden toepassing, deze dienen voorzichtig te worden verwijderd zonder te breken/slijpen om vezelvrijgave te vermijden.

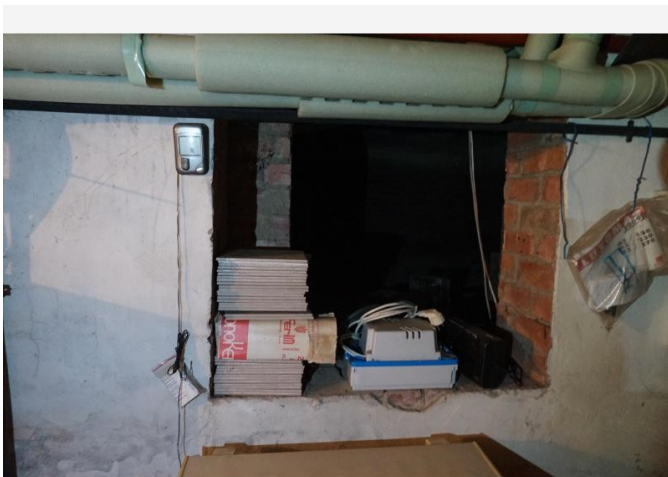
Permanente beperking

Reden: Hoogte kleiner dan 1.5m

Uitleg van de asbestdeskundige: De hoogte van de kruipkelder is minder dan de minimale hoogte van 1,5m van de te inspecteren ruimtes.

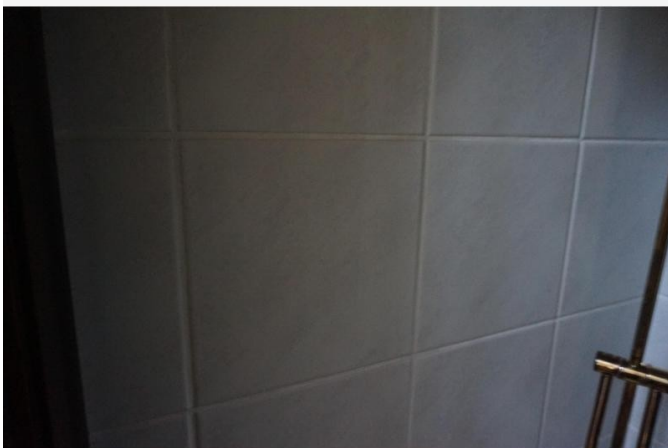
De gebruikte tegelijm van faiencetegels kan asbest bevatten, het betreft een niet-destructief onderzoek, daardoor kon deze niet visueel vastgesteld, beoordeeld en bemonsterd worden.

Identificatiemethode	Redelijk vermoeden
Primaire drager	Binnenwand
(Asbest)materiaal	In-situ afwerkingslagen - Lijm laag
Bindmiddel	Lijm
Gebondenheid bindmiddel	Hecht

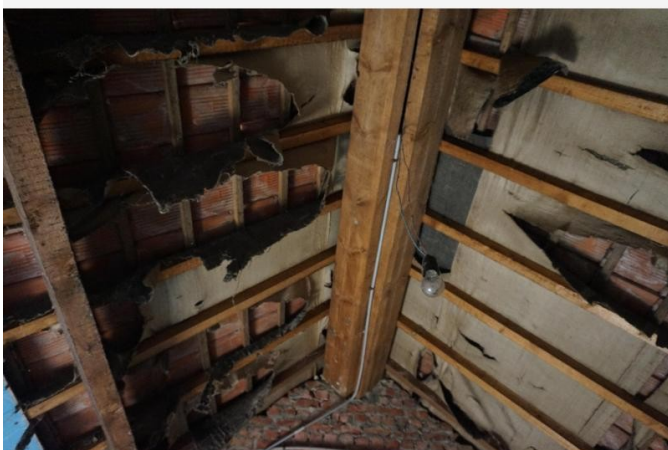
Er werd geen asbest onderdak aangetroffen.

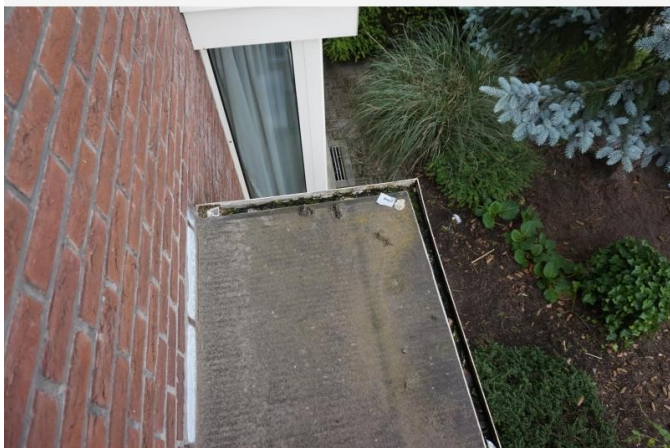
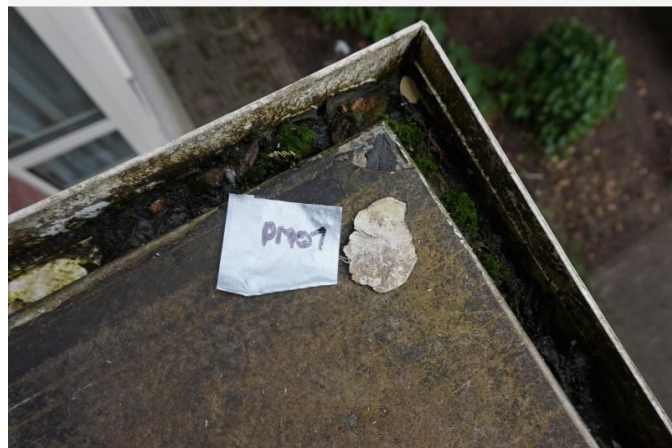
Fiche 11: Roofing platte daken

Geen asbest

#	Type	Referentie	Resultaat
11.1	Puntmonster	PM01	Geen asbest

Beschrijving	Roofing platte daken
Omgeving	Buiten
Primaire drager	Plat dak
Bindmiddel van materiaal	Bitumen (roofing, teer, asfalt)

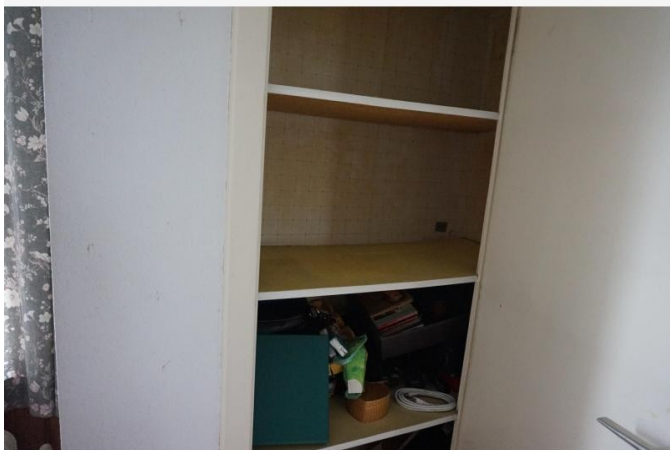
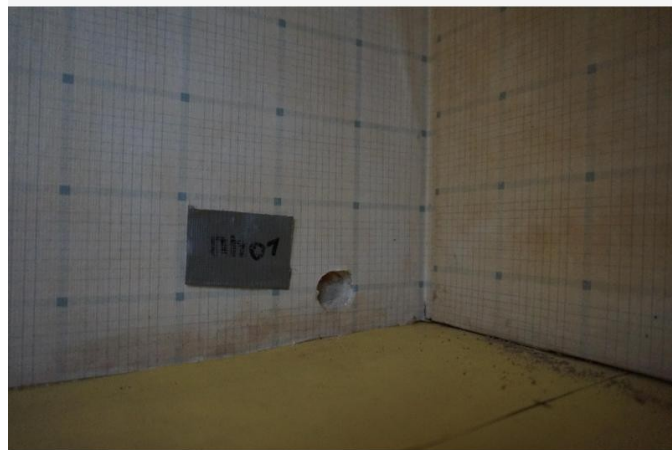
Geen asbest

#	Type	Referentie	Resultaat
12.1	Mengmonster	MM01	Geen asbest

Beschrijving	Pleisterwerk muren
Omgeving	Binnen
Primaire drager	Binnenwand

Bindmiddel van materiaal	Gips - kalk
Gebondenheid op basis van bindmiddel	Niet-hechtgebonden
Hoeveelheid (oppervlakte - dikte - aantal)	• 500,00 m ² - 1,00 cm - 1 stuk
Totaal volume	5,00 m ³
Identificatiemethode	Vaststelling met monstername
Destructieve handeling voor identificatie	Nee
Opmerking	Het betreft een (ruwe) schatting van de hoeveelheid. De plafonds zijn allemaal valse/houten plafonds.
