# Asbestinventarisatetest

Abeelstraat 67, 2800 Mechelen

Attestnummer : 20240508-000892.000

## Niet-asbestveilig

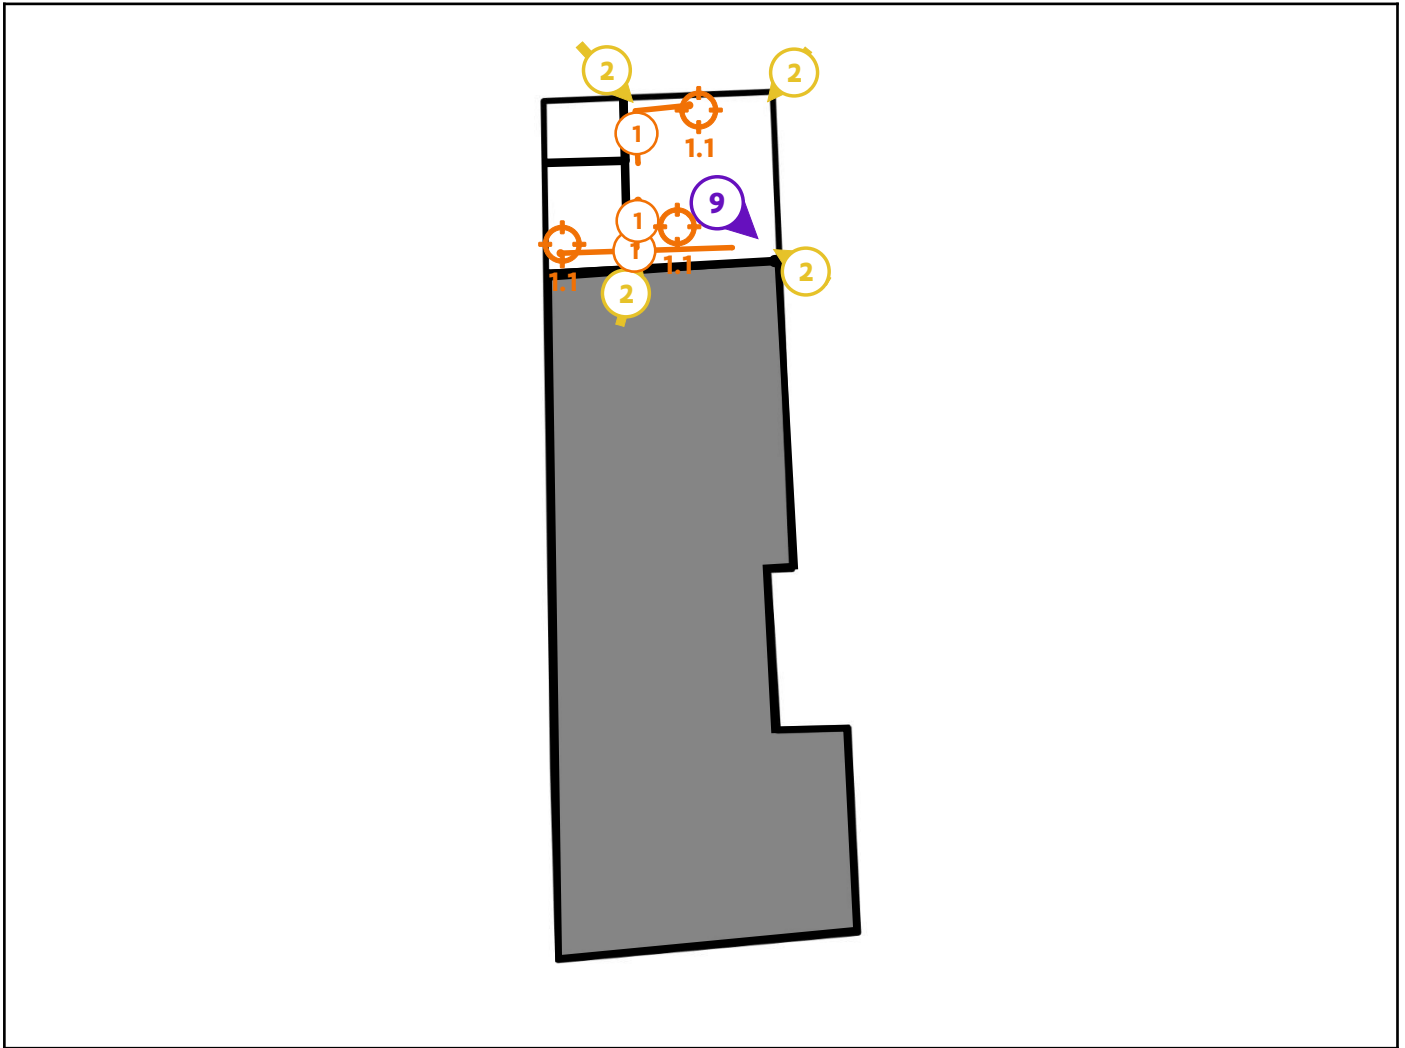
## Plan 1.1: Kelder

Beschrijving	Type	Actie
1. Leidingisolatie	Asbestmateriaal	Verwijderen
1.1 Code: MM03	Mengmonster	-
2. Buizen in kelder	Asbestmateriaal	Zorgvuldig beheren
9. CV-ketel geplaatst na 2001	Advies	-

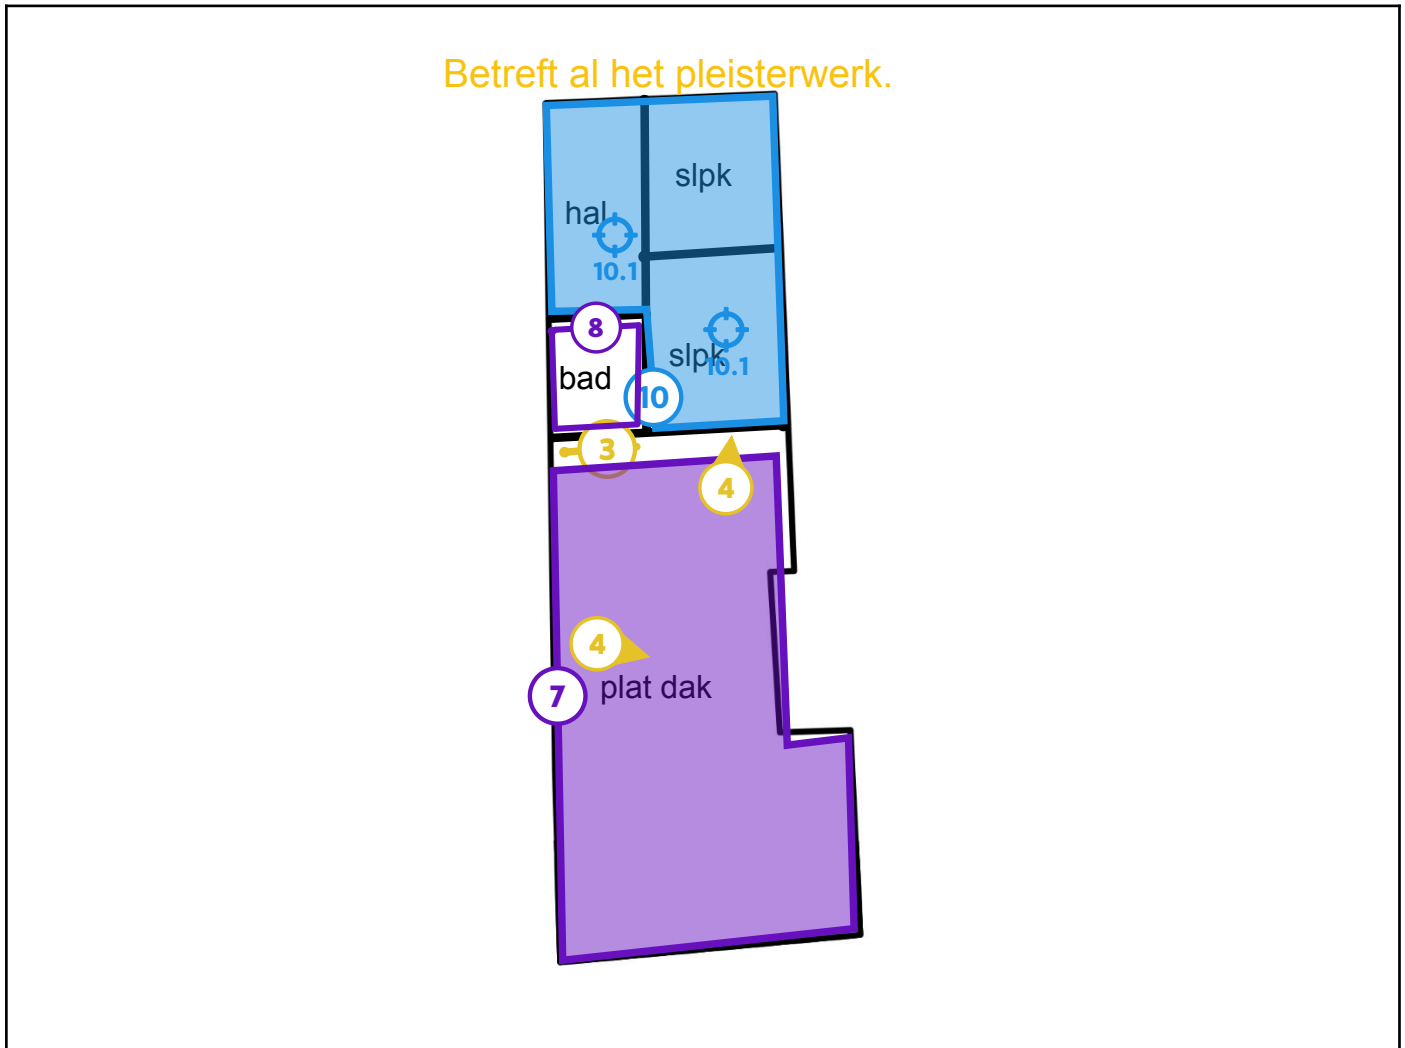
## Plan 1.3: 1ste verdiep

Beschrijving	Type	Actie
3. Mastiek ramen (zowel tussen gevelsteen en alu als tussen alu en glas)	Asbestmateriaal	Zorgvuldig beheren
4. Roofing	Asbestmateriaal	Zorgvuldig beheren
7. Roofing geplaatst na 2001	Advies	-
8. Tegellijm	Advies	-
10. Pleisterwerk aan plafond	Geen asbest	-
10.1 Code: MM02	Mengmonster	-

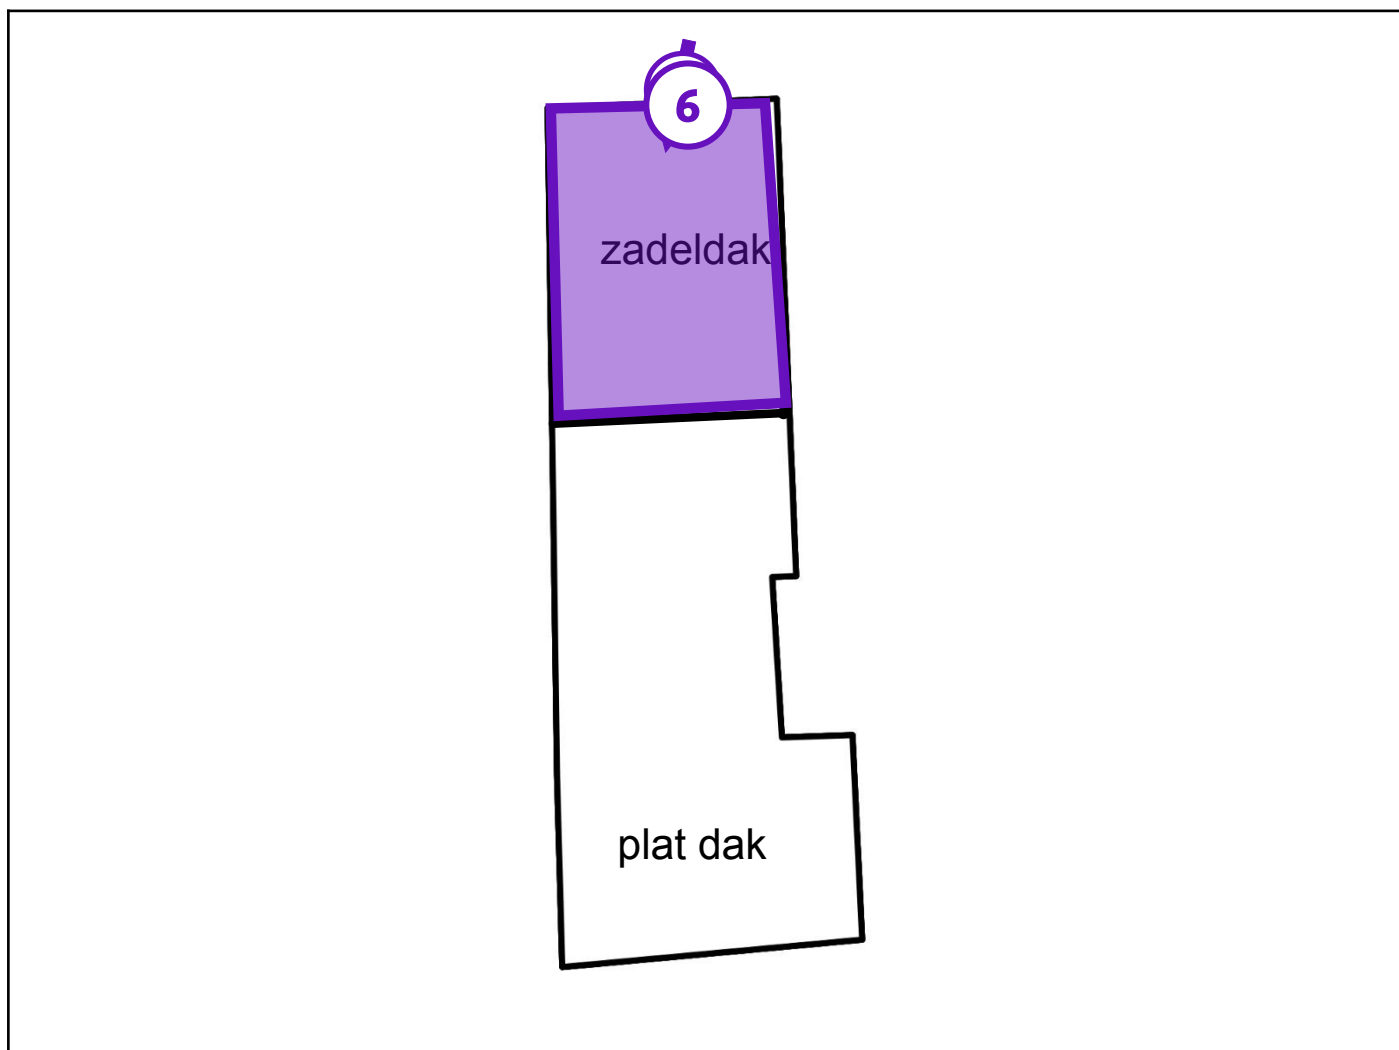
## Plan 1.5: Dak

Beschrijving	Type	Actie
5. Dak op dakkapel(len)	Beperking	-
6. Onderdak (dak hoger dan 3,5m)	Beperking	-

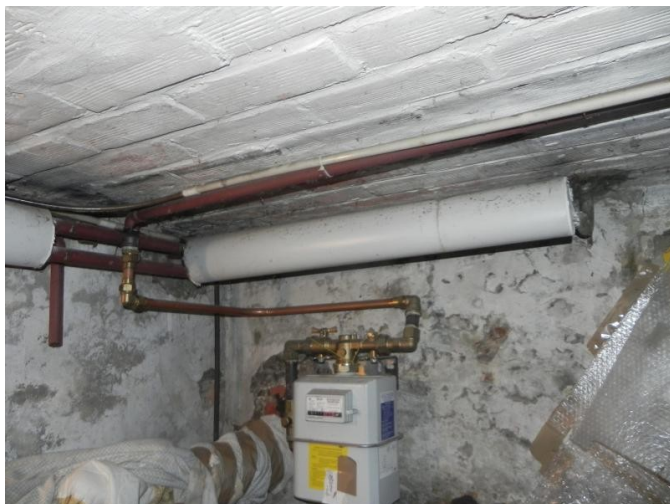
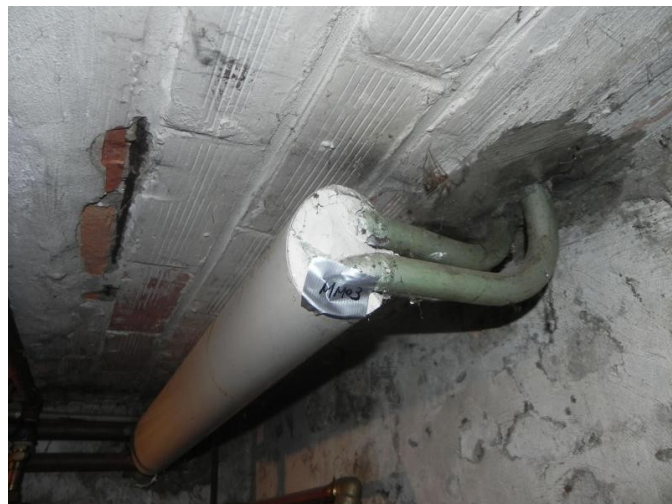
Het asbestmateriaal valt onder de mijlpaal van 2034.

Eindbeoordeling materiaalrisico	Verhoogd materiaalrisico en/of verhoogde kans op vezelvrijgave
---------------------------------	--

Gebondenheid	Categorie 2: niet-hechtgebonden met matrix
Asbestsoort (vezeltype)	Alleen chrysotiel
Asbestconcentratie	Hoog ( $\geq 50\%$ )
Afschermingsgraad van het gehele materiaal	Geheel of deels (ook) vrij aan de binnenlucht
Toestand van het materiaal	Licht beschadigd, licht verweerd. Intact materiaal type Pical – asbestboard of categorie III 'gebondenheid'

#	Type	Referentie	Resultaat
1.1	Mengmonster	MM03	Chrysotiel

Beschrijving	Leidingisolatie
Omgeving	Binnen
Primaire drager	Ruimteverwarming
Asbestmateriaal	In-situ afwerkingslagen - Thermische isolatie

<b>Bindmiddel van asbestmateriaal</b>	Gips - kalk
<b>Gebondenheid op basis van bindmiddel</b>	Niet-hechtgebonden
<b>Hoeveelheid (lengte - omtrek - dikte - aantal)</b>	<ul style="list-style-type: none"> <li>• 0,01 m - 30,00 cm - 1,00 cm - 8 stuks</li> <li>• 0,20 m - 50,00 cm - 1,00 cm - 1 stuk</li> </ul>
<b>Totaal volume</b>	0,001 m <sup>3</sup>
<b>Eenvoudig bereikbaar</b>	Ja
<b>Bevestigingswijze</b>	<ul style="list-style-type: none"> <li>• Verlijmd, ingegoten, versmeerd</li> </ul>
<b>Identificatiemethode</b>	Vaststelling met monstername
<b>Destructieve handeling voor identificatie</b>	Nee
<b>Opmerking</b>	Enkel de uiteinden en 1 koppelstuk is met pleister afgewerkt.

Verwijderen

- Sluit de ruimte luchtdicht af en vermijd het betreden van de ruimte.
- Scherm in afwachting van verwijdering het asbestmateriaal af van luchtstromingen en verstoring: bijvoorbeeld door het te verpakken, te fixeren, af te dekken, signalisatie - afbakening aan te brengen, ...
- Verwijder dit asbestmateriaal zo snel mogelijk. Volg de toestand goed op.

- Hermetische zone (erkend asbestverwijderaars)  
Leidingisolatie is een niet hechtgebonden toepassing en mag niet doe-het-zelf verwijderd worden. Aangezien dit niet zonder te scheuren/breken verwijderd kan worden. Bij deze werken komen er steeds asbestvezels vrij in een binnenruimte.

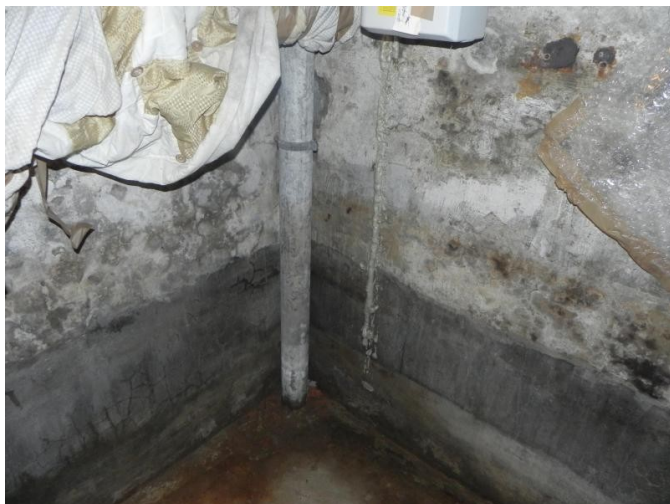
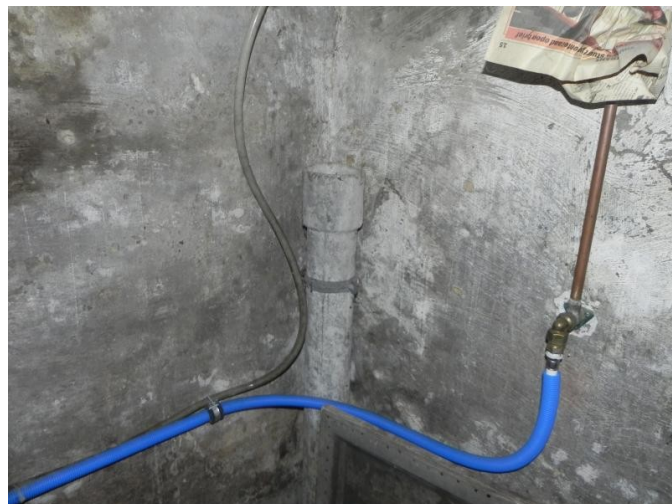
Het asbestmateriaal valt onder de mijlpaal van 2040.

Eindbeoordeling materiaalrisico	Laag materiaalrisico en/of verlaagde kans op vezelvrijgave
---------------------------------	--

Gebondenheid	Categorie 1: hechtgebonden in oorsprong
Asbestsoort (vezeltype)	Crocidoliet aanwezig
Asbestconcentratie	Laag (< 50%)
Afschermingsgraad van het gehele materiaal	Geheel of deels (ook) vrij aan de binnenlucht
Toestand van het materiaal	Onbeschadigd, niet verweerd

Beschrijving	Buizen in kelder
Omgeving	Binnen
Primaire drager	Binnenwand
Asbestmateriaal	Buis, koker, leiding, pijp, doorvoer
Bindmiddel van asbestmateriaal	Cement
Gebondenheid op basis van bindmiddel	Hecht
Hoeveelheid (lengte - omtrek - dikte - aantal)	• 1,30 m - 50,00 cm - 0,60 cm - 4 stuks
Totaal volume	0,016 m <sup>3</sup>

Zorgvuldig beheren

- Scherm in afwachting van verwijdering het asbestmateriaal af van luchtstromingen en verstoring: bijvoorbeeld door het te verpakken, te fixeren, af te dekken, signalisatie - afbakening aan te brengen, ...
- Zorg voor een veilig beheer en verwijder dit asbestmateriaal wanneer het bij werken eenvoudig bereikbaar wordt. Controleer de toestand jaarlijks op wijzigingen.

- Eenvoudige handelingen: mag via doe-het-zelf of door werknemer(s) met opleidingsattest eenvoudige handelingen  
De asbestcementen buis is een hechtgebonden toepassing. Deze dient voorzichtig te worden verwijderd, zonder de buis te breken of er in te slijpen.

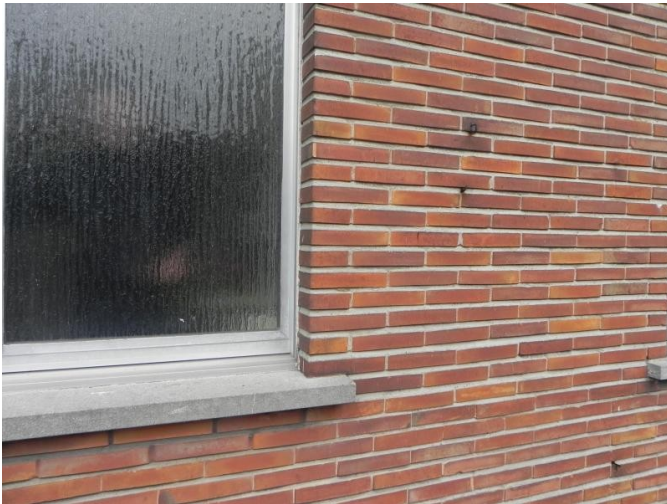
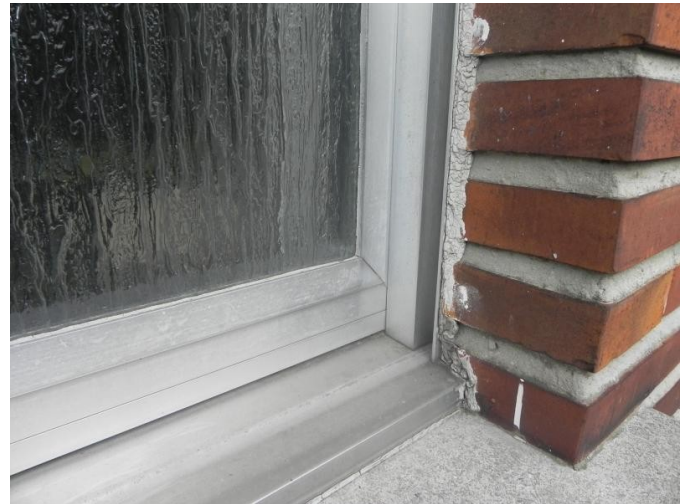
## Fiche 3: Mastiek ramen (zowel tussen gevelsteen en alu als tussen alu en glas)

Het asbestmateriaal valt onder de mijlpaal van 2040.

Eindbeoordeling materiaalrisico	Laag materiaalrisico en/of verlaagde kans op vezelvrijgave
---------------------------------	--

Gebondenheid	Categorie 1: hechtgebonden in oorsprong
Asbestsoort (vezeltype)	Amfibool aanwezig, uitgezonderd crocidoliet
Asbestconcentratie	Laag (< 50%)
Afschermingsgraad van het gehele materiaal	Geheel of deels vrij aan de buitenlucht
Toestand van het materiaal	Licht beschadigd, licht verweerd. Intact materiaal type Pical – asbestboard of categorie III 'gebondenheid'

Beschrijving	Mastiek ramen (zowel tussen gevelsteen en alu als tussen alu en glas)
Omgeving	Buiten
Primaire drager	Wandopening verticaal (raam, deur, ...)
Asbestmateriaal	In-situ afwerkingslagen - Pasta, stopverf, voegsel, stopsel, vulsel, mastiek, katten, ...
Bindmiddel van asbestmateriaal	Kitten, mastiek, pasta
Gebondenheid op basis van bindmiddel	Hecht
Hoeveelheid (gewicht - aantal)	<ul style="list-style-type: none"> <li>1,00 kg - 1 stuk</li> </ul>
Totaal gewicht	1,00 kg
Eenvoudig bereikbaar	Ja
Bevestigingswijze	<ul style="list-style-type: none"> <li>Verlijmd, ingegoten, versmeerd</li> </ul>

<b>Identificatiemethode</b>	Vaststelling zonder monstername
<b>Destructieve handeling voor identificatie</b>	Nee
<b>Opmerking</b>	Al het oude schrijnwerk dat mastiek bevat die (half)hard is geworden is verdacht. Het betreft een ruwe schatting van de hoeveelheid.

Zorgvuldig beheren

- Zorg voor een veilig beheer. Vermijd het beschadigen van het asbestmateriaal. Controleer de toestand jaarlijks op wijzigingen.

- Eenvoudige handelingen: mag via doe-het-zelf of door werknemer(s) met opleidingsattest eenvoudige handelingen  
Mastiek is een hechtgebonden toepassing. Deze dient voorzichtig te worden verwijderd ofwel door middel van bvb spatel, ofwel in zijn geheel met schrijnwerk. Zorg ervoor dat er geen resten achterblijven.

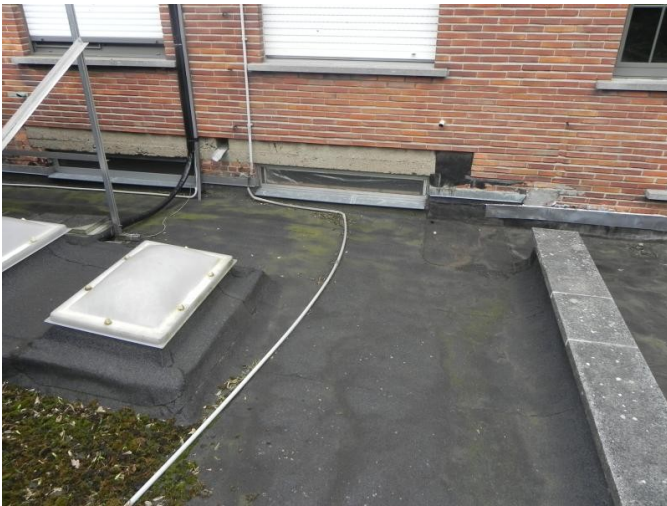
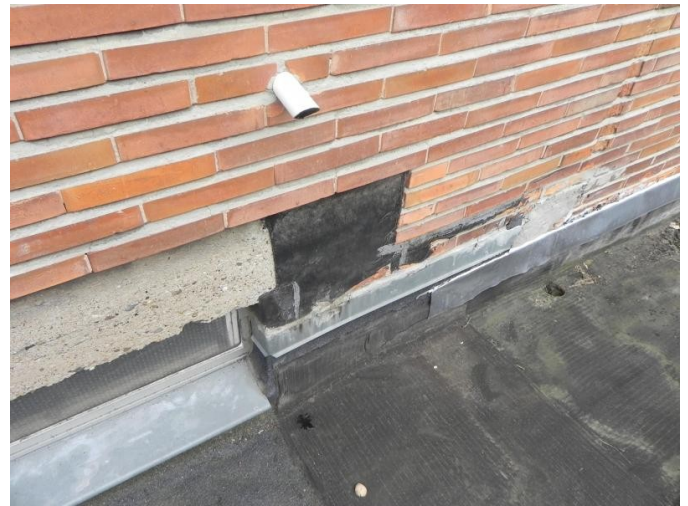
Het asbestmateriaal valt onder de mijlpaal van 2040.

Eindbeoordeling materiaalrisico	Laag materiaalrisico en/of verlaagde kans op vezelvrijgave
---------------------------------	--

Gebondenheid	Categorie 1: hechtgebonden in oorsprong
Asbestsoort (vezeltype)	Alleen chrysotiel
Asbestconcentratie	Laag (< 50%)
Afschermingsgraad van het gehele materiaal	Geheel of deels vrij aan de buitenlucht
Toestand van het materiaal	Licht beschadigd, licht verweerd. Intact materiaal type Pical – asbestboard of categorie III 'gebondenheid'

Beschrijving	Roofing
Omgeving	Buiten
Primaire drager	Plat dak
Asbestmateriaal	Dak- en gevelbekleding - Roofing
Bindmiddel van asbestmateriaal	Bitumen (roofing, teer, asfalt)
Gebondenheid op basis van bindmiddel	Hecht
Hoeveelheid (oppervlakte - aantal)	• 5,00 m <sup>2</sup> - 1 stuk
Totale oppervlakte	5,00 m <sup>2</sup>
Eenvoudig bereikbaar	Ja
Bevestigingswijze	• Verlijmd, ingegoten, versmeerd

<b>Identificatiemethode</b>	Vaststelling zonder monstername  Motivatie: Groot risico op structurele gevolgschade (lekschade, werking installatie,...)
<b>Destructieve handeling voor identificatie</b>	Nee
<b>Opmerking</b>	De hoeveelheid betreft een ruwe schatting.  Het grootste deel van de roofing werd vernieuwd na 2001. Er zijn echter verschillende soorten roofings vast te stellen en ook oudere roofing. Het is niet duidelijk welke roofing wanneer geplaatst is. De roofing met de glasvezelversterking is in 2017 geplaatst.

Zorgvuldig beheren

- Zorg voor een veilig beheer. Vermijd het beschadigen van het asbestmateriaal. Controleer de toestand jaarlijks op wijzigingen.

- Eenvoudige handelingen: mag via doe-het-zelf of door werknemer(s) met opleidingsattest eenvoudige handelingen  
Roofing mag, gezien dit niet zonder te scheuren/breken verwijderd kan worden, niet doe-het-zelf verwijderd worden maar enkel door werknemers met opleidingsattest **Ã**Ã©nvoudige handelingen. Er komen hier steeds asbestvezels bij vrij.

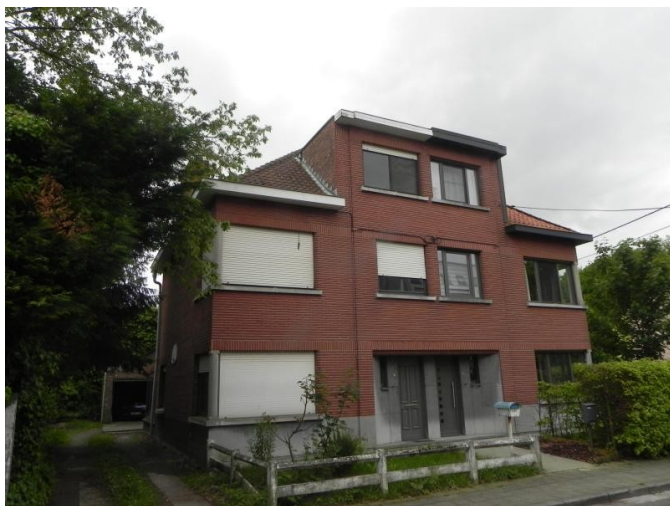
**Reden:** Het te onderzoeken materiaal situeert zich hoger dan 3,50 m te rekenen vanaf een veilige ondergrond

**Uitleg van de asbestdeskundige:** De gebruikte daktoepassing op de dakkapel(len) kon niet visueel vastgesteld worden.

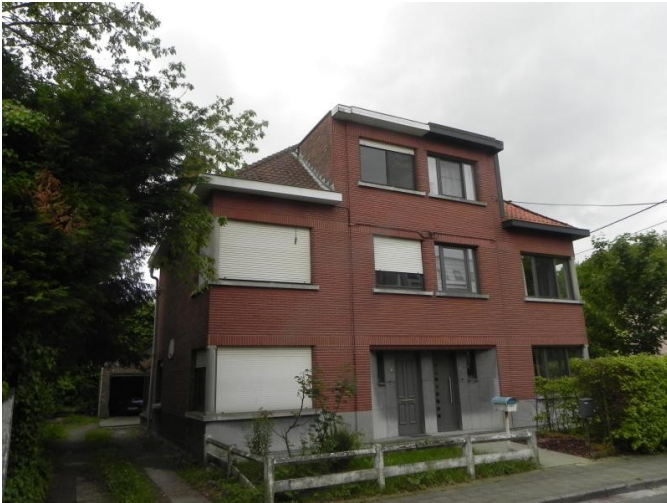
**Reden:** Het te onderzoeken materiaal situeert zich hoger dan 3,50 m te rekenen vanaf een veilige ondergrond

**Uitleg van de asbestdeskundige:** Het onderdak van de woning bevindt zich op meer dan 3,5m te rekenen vanaf een veilige ondergrond en kan vanwege de afwerking langs de binnenzijde niet visueel worden nagekeken.

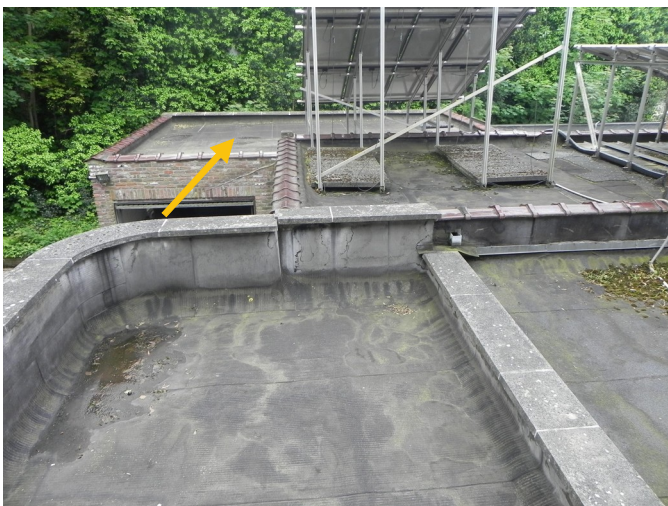
De bovenste laag van de roofing werd vernieuwd na 2001. Het is echter niet duidelijk of de onderliggende lagen werden verwijderd of het kan zijn dat deze asbesthoudende roofing bevat. Het is aangeraden een monstername tot op de drager te laten uitvoeren om zekerheid hierover te hebben.

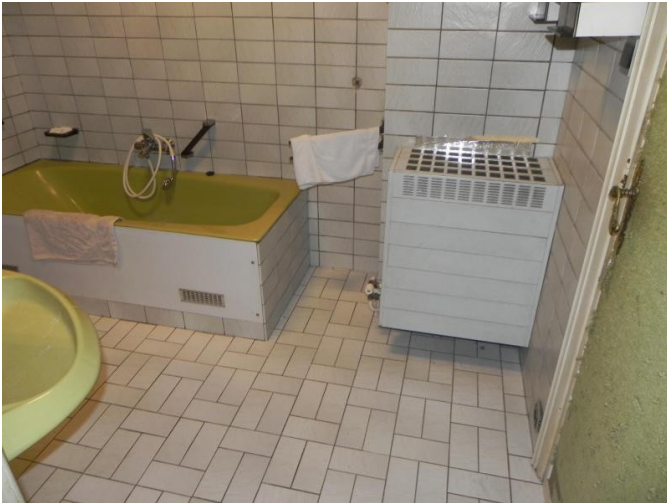
De gebruikte tegellijm van faiencetegels kan asbest bevatten, het betreft een niet-destructief onderzoek, daardoor kon deze niet visueel vastgesteld, beoordeeld en bemonsterd worden.

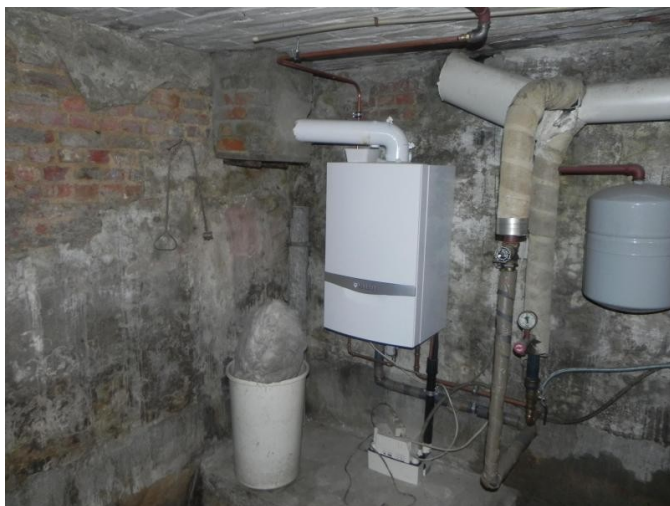
De cv ketel werd vernieuwd na 2001. In deze ketels zijn geen asbesthoudende toepassingen gebruikt.

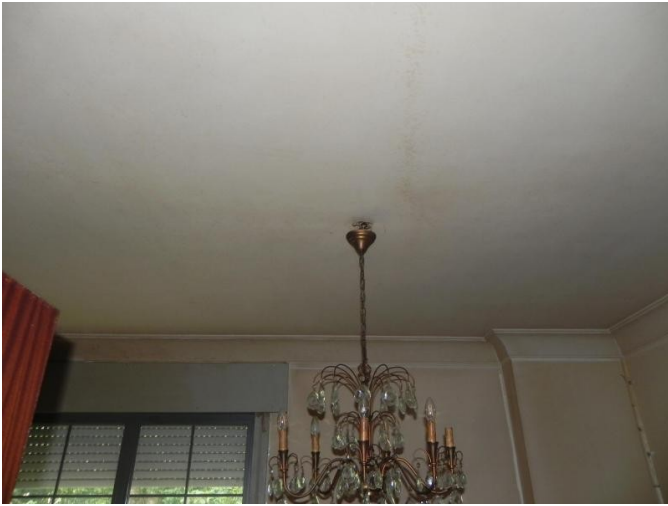
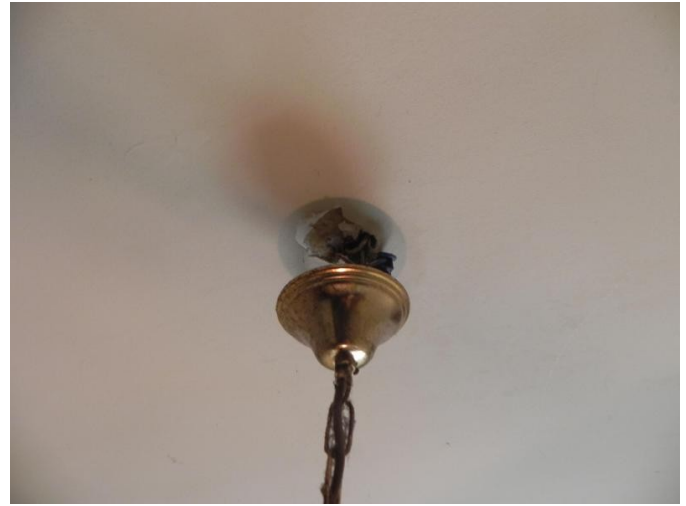
Geen asbest

#	Type	Referentie	Resultaat
10.1	Mengmonster	MM02	Geen asbest

Beschrijving	Pleisterwerk aan plafond
Omgeving	Binnen
Primaire drager	Plafond

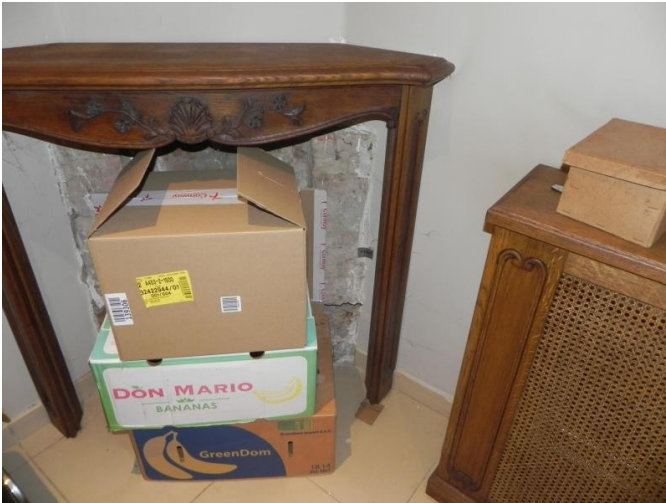
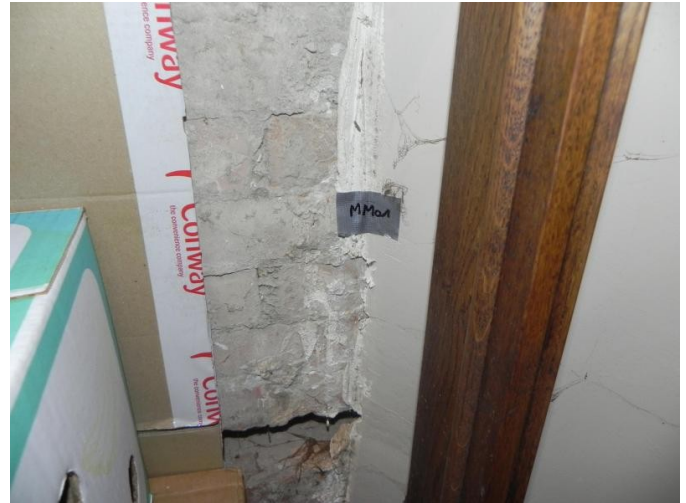
## Fiche 11: Pleisterwerk aan muren

Geen asbest

#	Type	Referentie	Resultaat
11.1	Mengmonster	MM01	Geen asbest

Beschrijving	Pleisterwerk aan muren
Omgeving	Binnen
Primaire drager	Binnenwand
