Asbestinventarisatetest

Kegelstraat 88, 2590 Berlaar

Attestnummer : 20231108-000123.000

Uitgegeven op : 08.11.2023

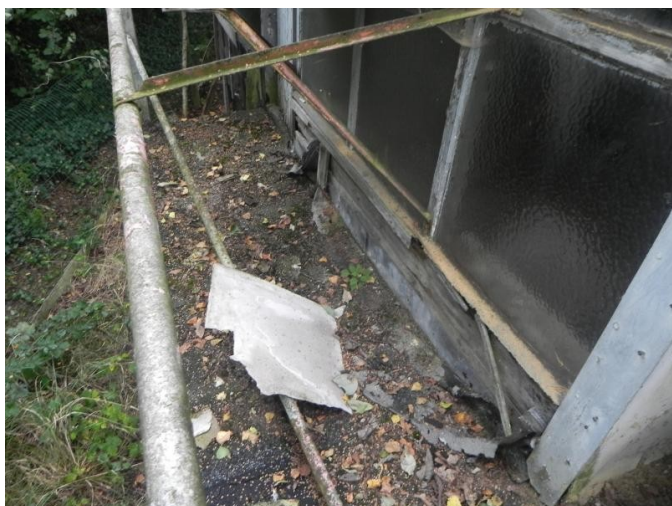
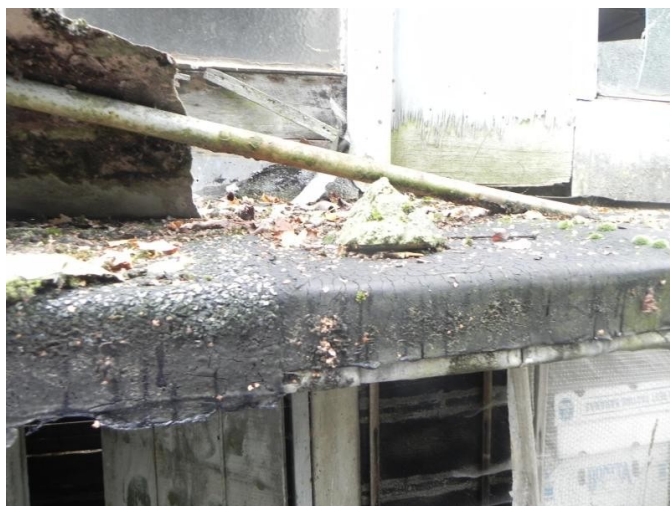
Eindbeoordeling materiaalrisico	Hoog materiaalrisico en/of hoge kans op vezelvrijgave
---------------------------------	---

Gebondenheid	Categorie 1: hechtgebonden in oorsprong
Asbestsoort (vezeltype)	Crocidoliet aanwezig
Asbestconcentratie	Laag (< 50%)
Afschermingsgraad van het gehele materiaal	Geheel of deels vrij aan de buitenlucht
Toestand van het materiaal	Zwaar beschadigd, zwaar verweerd

Beschrijving	roofing op overloop duivenkot
Omgeving	Buiten
Primaire drager	Vloer
Asbestmateriaal	Dak- en gevelbekleding - Roofing
Bindmiddel van asbestmateriaal	Bitumen (roofing, teer, asfalt)
Gebondenheid op basis van bindmiddel	Hecht
Hoeveelheid (oppervlakte - aantal)	<ul style="list-style-type: none">• 5,00 m² - 1 stuk
Totale oppervlakte	5,00 m ²
Eenvoudig bereikbaar	Ja
Bevestigingswijze	<ul style="list-style-type: none">• Verlijmd, ingegoten, versmeerd

- Verwijder dit asbestmateriaal zo snel mogelijk. Volg de toestand goed op.

- Eenvoudige handelingen: mag via doe-het-zelf of door werknemer(s) met opleidingsattest eenvoudige handelingen
Roofing mag, gezien dit niet zonder te scheuren/breken verwijderd kan worden, niet doe-het-zelf verwijderd worden maar enkel door werknemers met opleidingsattest éénvoudige handelingen. Er komen hier steeds asbestvezels bij vrij.

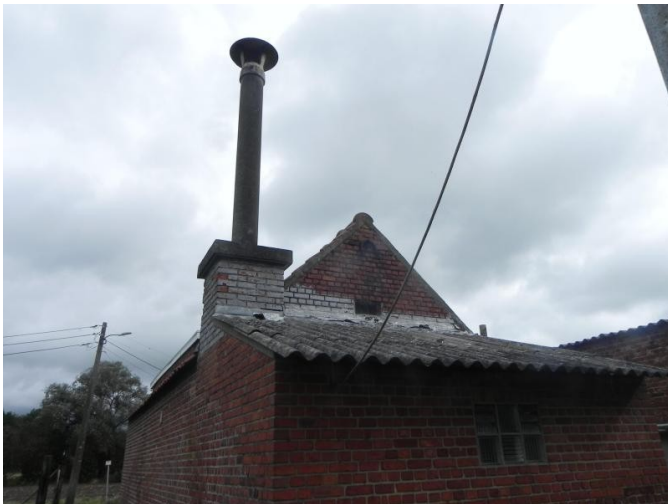
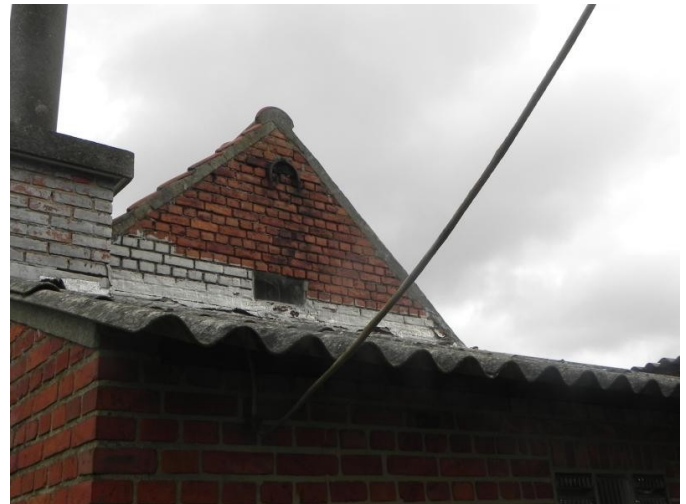
Eindbeoordeling materiaalrisico	Hoog materiaalrisico en/of hoge kans op vezelvrijgave
---------------------------------	---

Gebondenheid	Categorie 1: hechtgebonden in oorsprong
Asbestsoort (vezeltype)	Crocidoliet aanwezig
Asbestconcentratie	Laag (< 50%)
Afschermingsgraad van het gehele materiaal	Geheel of deels (ook) vrij aan de binnenlucht
Toestand van het materiaal	Matig beschadigd, matig verweerd

Beschrijving	golfplaten op woning en bijgebouwen
Omgeving	Grenst aan binnen- en buitenlucht
Primaire drager	Schuin dak
Asbestmateriaal	Dak- en gevelbekleding - Golfplaat

- Scherm in afwachting van verwijdering het asbestmateriaal af van luchtstromingen en verstoring: bijvoorbeeld door het te verpakken, te fixeren, af te dekken, signalisatie - afbakening aan te brengen, ...
- Verwijder dit asbestmateriaal zo snel mogelijk. Volg de toestand goed op.
- Hemelwater dat afspoelt van asbestcement daken of gevels kan asbestdeeltjes bevatten. Gebruik het enkel voor gesloten circuits (bv. spoelen toiletten). Reinig na het vervangen van het dak of de gevel de dakgoten en regenwaterput of -ton om asbesthoudend sediment of slib te verwijderen

- Eenvoudige handelingen: mag via doe-het-zelf of door werknemer(s) met opleidingsattest eenvoudige handelingen
Golfplaten zijn een hechtgebonden toepassing, deze dienen voorzichtig te worden verwijderd zonder te breken/slijpen om vezelvrijgave te vermijden. De ruimte of het materiaal die zich onder de golfplaten bevindt kan mogelijk gecontamineerd zijn door vezelvrijgave van deze toepassing.

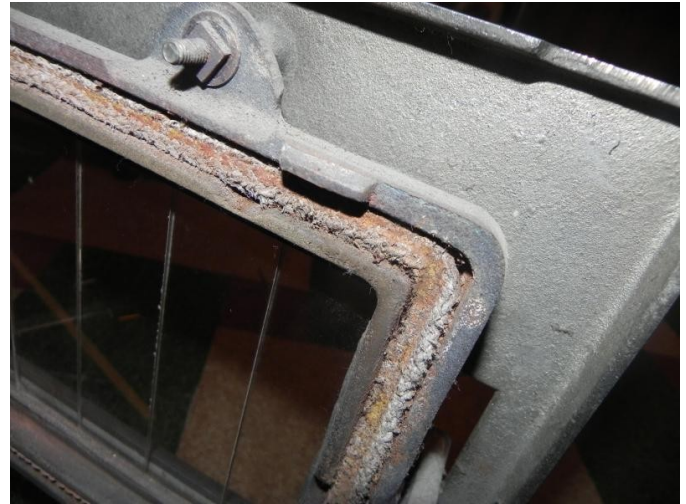
Eindbeoordeling materiaalrisico	Hoog materiaalrisico en/of hoge kans op vezelvrijgave
---------------------------------	---

Gebondenheid	Categorie 3: niet-hechtgebonden met weinig of geen matrix
Asbestsoort (vezeltype)	Alleen chrysotiel
Asbestconcentratie	Hoog ($\geq 50\%$)
Afschermingsgraad van het gehele materiaal	Geheel of deels (ook) vrij aan binnenluchtstromen
Toestand van het materiaal	Matig beschadigd, matig verweerd

Beschrijving	koord in kachel
Omgeving	Binnen
Primaire drager	Ruimteverwarming
Asbestmateriaal	Koord, lint, band, strip
Bindmiddel van asbestmateriaal	Weinig of geen bindmiddel (textiel, bevolking, ...)
Gebondenheid op basis van bindmiddel	Niet-hechtgebonden
Hoeveelheid (lengte - omtrek - aantal)	• 1,00 m - 1,00 cm - 1 stuk
Totale oppervlakte	0,01 m ²
Eenvoudig bereikbaar	Ja

- Scherm in afwachting van verwijdering het asbestmateriaal af van luchtstromingen en verstoring: bijvoorbeeld door het te verpakken, te fixeren, af te dekken, signalisatie - afbakening aan te brengen, ...
- Verwijder dit asbestmateriaal zo snel mogelijk. Volg de toestand goed op.

- Eenvoudige handelingen: mag via doe-het-zelf of door werknemer(s) met opleidingsattest eenvoudige handelingen
Een asbestkoord is een niet hechtgebonden toepassing. Deze dient heel voorzichtig te worden verwijderd. Dit door gebruik te maken van de nodige PBM's en het is aangeraden dit door een werknemer met opleidingsattest te laten uitvoeren.

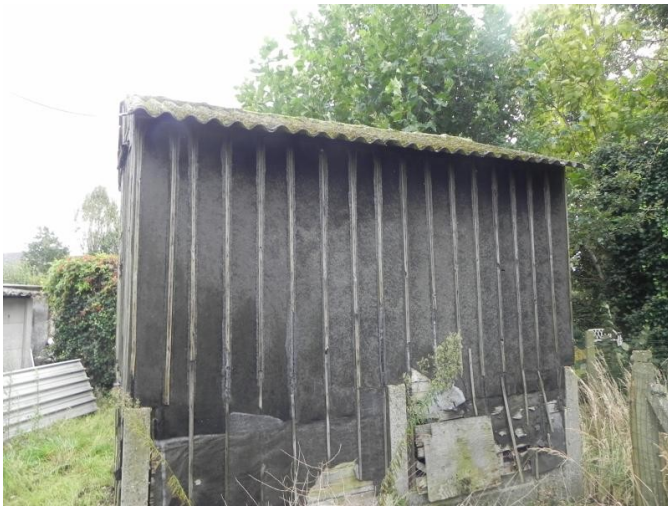
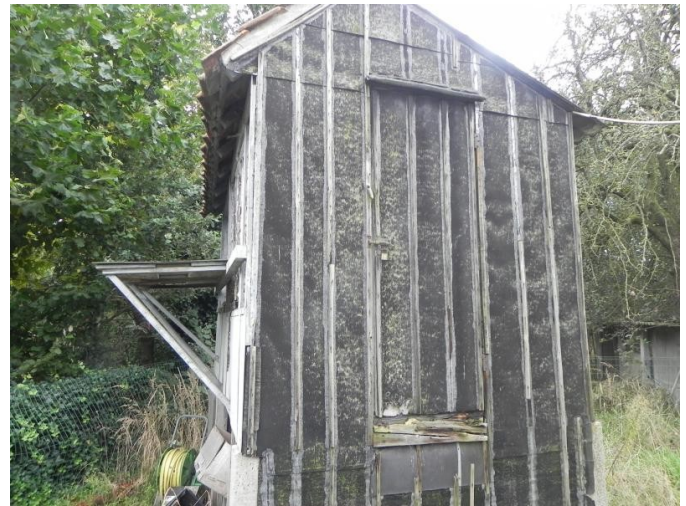
Beschrijving	zijwanden in roofing bijgebouwen
Omgeving	Buiten
Primaire drager	Wand buitenschil
Asbestmateriaal	Dak- en gevelbekleding - Roofing
Bindmiddel van asbestmateriaal	Bitumen (roofing, teer, asfalt)
Gebondenheid op basis van bindmiddel	Hecht
Hoeveelheid (oppervlakte - aantal)	• 100,00 m ² - 1 stuk
Totale oppervlakte	100,00 m ²
Eenvoudig bereikbaar	Ja

Bevestigingswijze	<ul style="list-style-type: none">• Geklemd• Verlijmd, ingegoten, versmeerd• Genageld, geniet
Identificatiemethode	Vaststelling zonder monstername Motivatie: Onderzoeksbeperking verhinderde monstername
Destructieve handeling voor identificatie	Nee
Opmerking	De zijkanten van de duivenkoten zijn met roofing gemaakt. Deze zijn zo zwaar verweerd en er zijn veel verschillende soorten roofing vast te stellen dat het onmogelijk is hier een representatief staal van te nemen.

- Eenvoudige handelingen: mag via doe-het-zelf of door werknemer(s) met opleidingsattest eenvoudige handelingen
Roofing mag, gezien dit niet zonder te scheuren/breken verwijderd kan worden, niet doe-het-zelf verwijderd worden maar enkel door werknemers met opleidingsattest éénvoudige handelingen. Er komen hier steeds asbestvezels bij vrij.

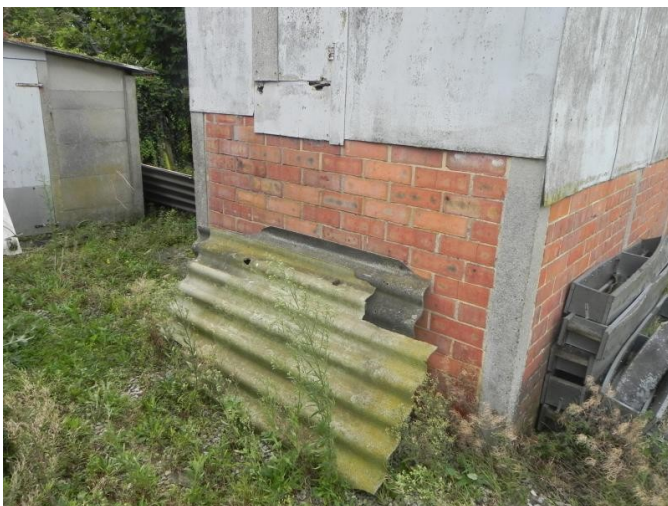
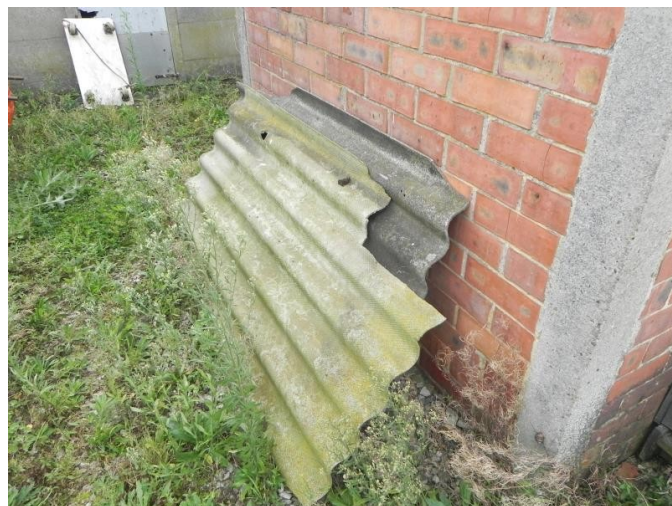
Beschrijving	asbestcement afval
Type afvalstof	Betreft stock-voorraad of gedemonteerde asbestmaterialen
Aanwezige resten	Er is veel asbestcement zwaar beschadigd dat op de grond ligt. Hier zijn veel kleine delen bij die over het volledige perceel verspreid liggen.
Omgeving	Buiten
Primaire drager	Bodem
Asbestmaterialen	<ul style="list-style-type: none">• Dak- en gevelbekleding - Golfplaat• Dak- en gevelbekleding - Lei, shingle• Dakgoot
Bindmiddel van asbestmateriaal	Cement
Gebondenheid op basis van bindmiddel	Hecht
Hoeveelheid (gewicht - aantal)	<ul style="list-style-type: none">• 100,00 kg - 1 stuk
Totaal gewicht	100,00 kg
Eenvoudig bereikbaar	Ja
Identificatiemethode	Vaststelling zonder monsternamen

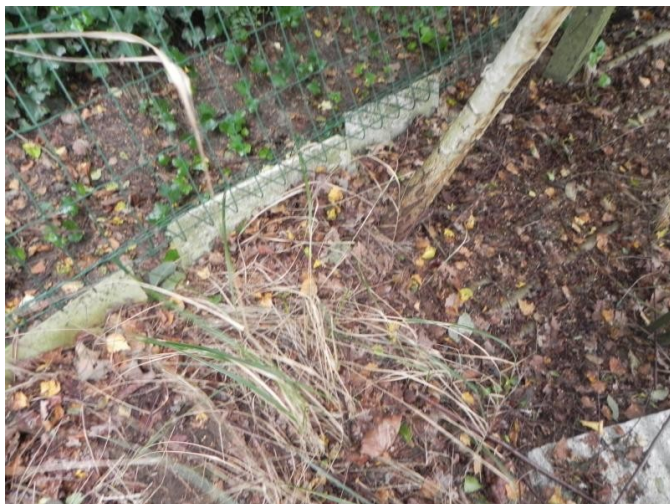
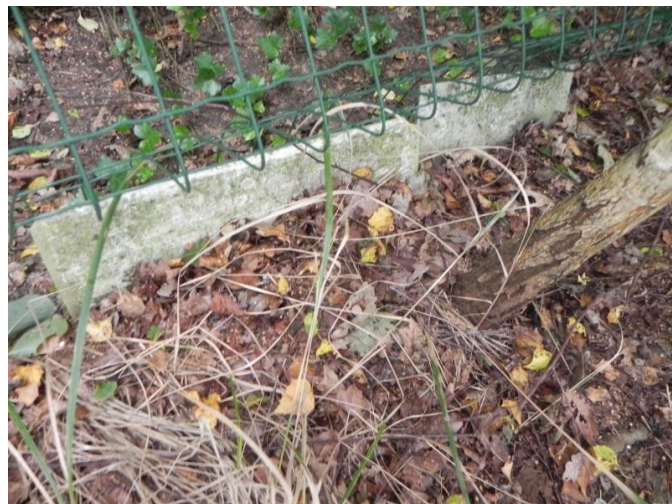
Beschrijving	afboording in tuin
Omgeving	Buiten
Primaire drager	Afboording, omheining...
Asbestmateriaal	Dak- en gevelbekleding - Lei, shingle
Bindmiddel van asbestmateriaal	Cement
Gebondenheid op basis van bindmiddel	Hecht
Hoeveelheid (oppervlakte - aantal)	• 6,00 m ² - 1 stuk
Totale oppervlakte	6,00 m ²
Eenvoudig bereikbaar	Ja
Bevestigingswijze	• Geklemd
Identificatiemethode	Vaststelling zonder monsternamen

Destructieve handeling voor identificatie	Nee
Opmerking	<p>Het is onmogelijk een correcte inschatting te maken van de hoeveelheid. Het is onduidelijk hoe diep de platen in de grond zitten.</p> <p>We hebben leien/shingles aangeduid daar het volgens ons leien of shingles zijn. Het kan echter een andere toepassing zijn type menuiserie of dergelijke.</p>

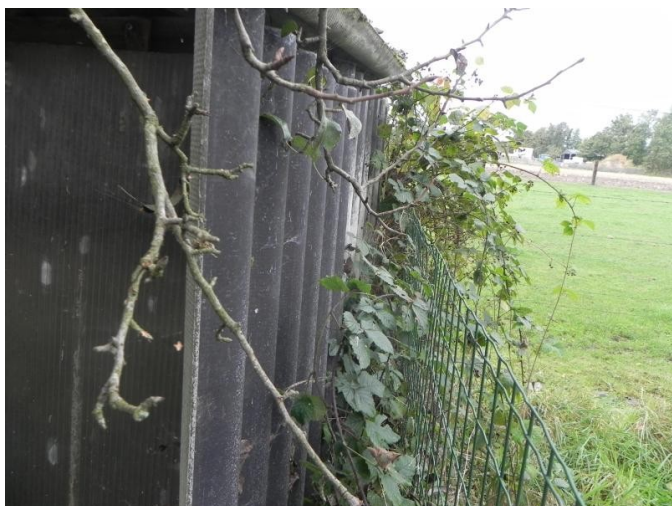
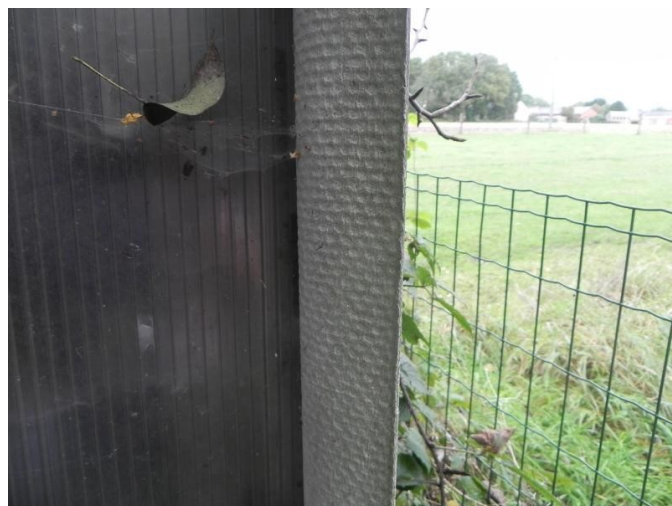
Beschrijving	wand in golfpanelen
Omgeving	Buiten
Primaire drager	Wand buitenschil
Asbestmateriaal	Dak- en gevelbekleding - Golfplaat
Bindmiddel van asbestmateriaal	Cement
Gebondenheid op basis van bindmiddel	Hecht
Hoeveelheid (oppervlakte - aantal)	• 15,00 m ² - 1 stuk
Totale oppervlakte	15,00 m ²
Eenvoudig bereikbaar	Ja
Bevestigingswijze	• Geschroefd
Identificatiemethode	Vaststelling zonder monsternamen

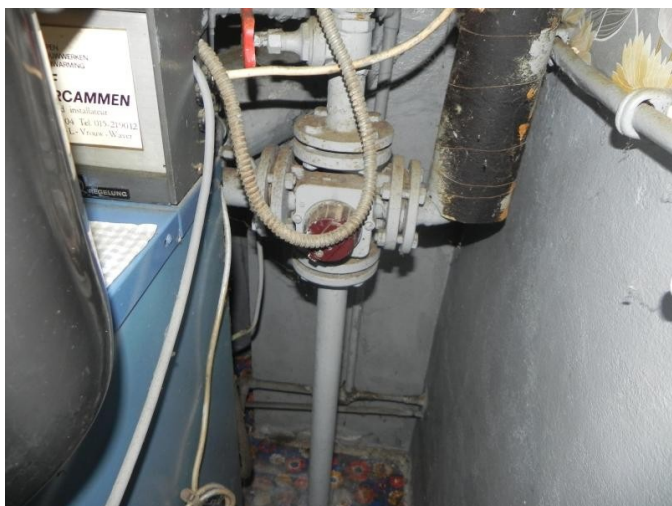
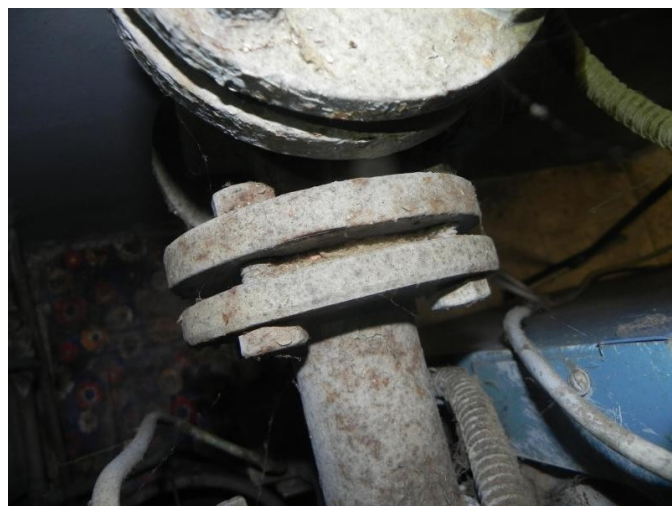
Beschrijving	pakkingen aan leidingen cv
Omgeving	Binnen
Primaire drager	Ruimteverwarming
Asbestmateriaal	Pakking, dichting
Bindmiddel van asbestmateriaal	Karton - papier - viltachtig
Gebondenheid op basis van bindmiddel	Niet-hechtgebonden
Hoeveelheid (gewicht - aantal)	<ul style="list-style-type: none">0,10 kg - 4 stuks
Totaal gewicht	0,40 kg
Eenvoudig bereikbaar	Ja
Bevestigingswijze	<ul style="list-style-type: none">Geklemd
Identificatiemethode	Vaststelling zonder monsternamen

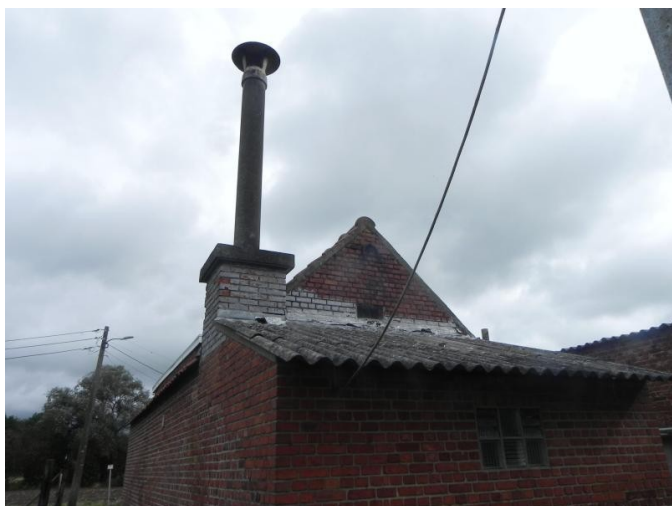
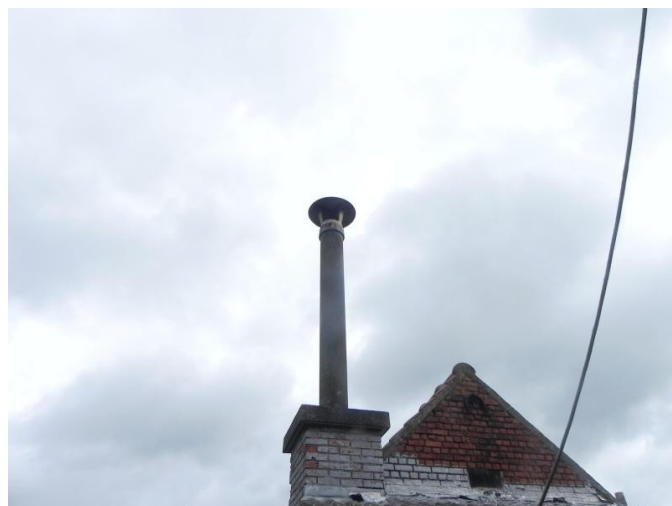
Beschrijving	schouw met schouwhoed
Omgeving	Buiten
Primaire drager	Ruimteverwarming
Asbestmateriaal	Rookgaskanaal
Bindmiddel van asbestmateriaal	Cement
Gebondenheid op basis van bindmiddel	Hecht
Hoeveelheid (lengte - omtrek - dikte - aantal)	<ul style="list-style-type: none">• 2,00 m - 60,00 cm - 1,00 cm - 1 stuk
Totaal volume	0,012 m ³
Eenvoudig bereikbaar	Ja
Bevestigingswijze	<ul style="list-style-type: none">• Geklemd• Verlijmd, ingegoten, versmeerd

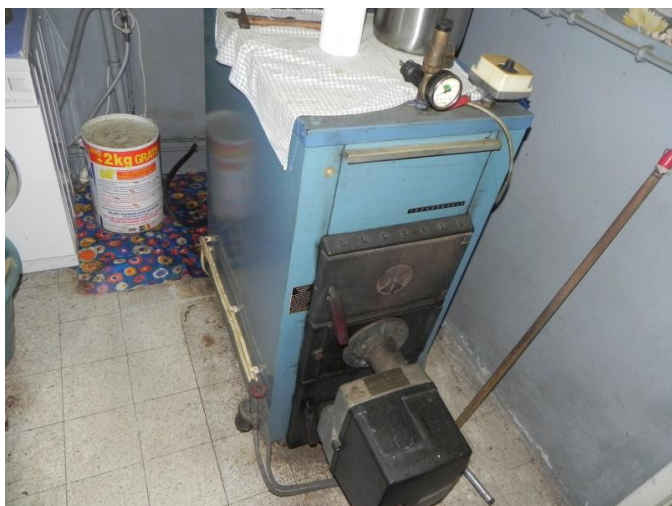
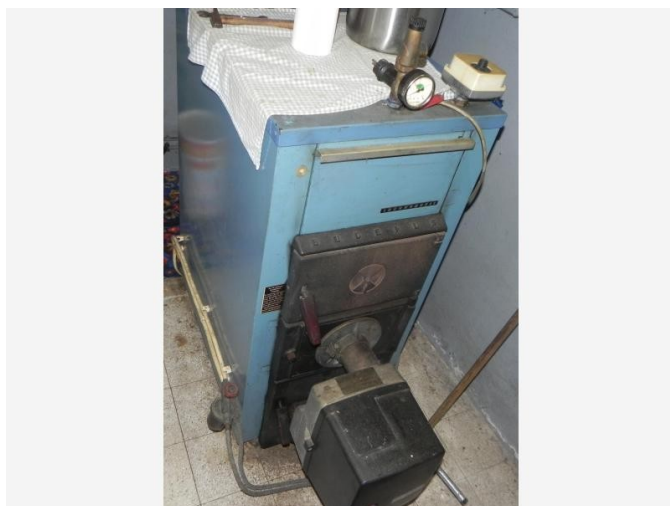
Beschrijving	cv ketel
Omgeving	Binnen
Primaire drager	Ruimteverwarming
Asbestmateriaal	Pakking, dichting
Bindmiddel van asbestmateriaal	Weinig of geen bindmiddel (textiel, bevolking, ...)
Gebondenheid op basis van bindmiddel	Niet-hechtgebonden
Hoeveelheid (gewicht - aantal)	• 2,00 kg - 1 stuk
Totaal gewicht	2,00 kg
Eenvoudig bereikbaar	Ja

Bevestigingswijze	<ul style="list-style-type: none">• Los (al dan niet bedekt)• Geklemd• Verlijmd, ingegoten, versmeerd• Geschroefd
Identificatiemethode	Vaststelling zonder monstername
Destructieve handeling voor identificatie	Nee
Opmerking	In de cv-ketel kunnen asbesthoudende toepassingen gebruikt zijn.

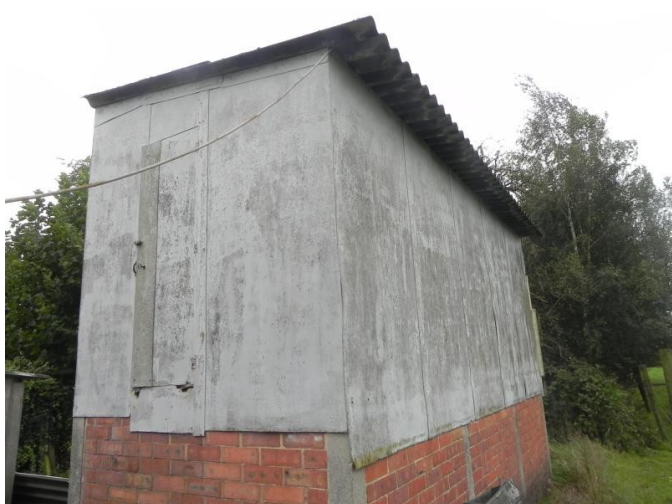
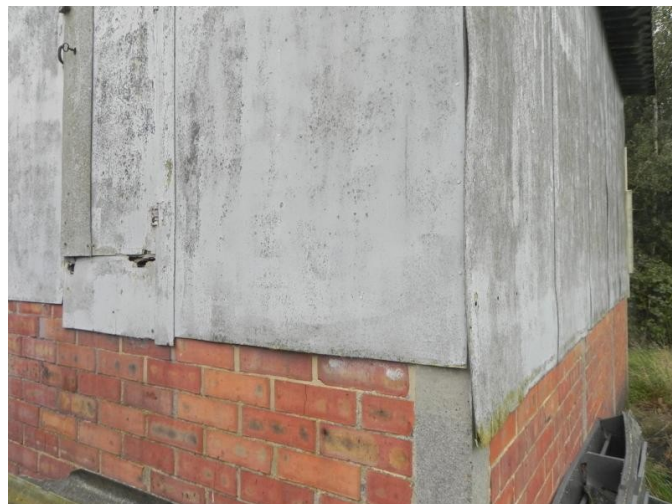
Beschrijving	zijpanelen bijgebouwen
Omgeving	Buiten
Primaire drager	Wand buitenschil
Asbestmateriaal	Dak- en gevelbekleding - Plaat
Bindmiddel van asbestmateriaal	Cement
Gebondenheid op basis van bindmiddel	Hecht
Hoeveelheid (oppervlakte - dikte - aantal)	• 100,00 m ² - 0,30 cm - 1 stuk
Totaal volume	0,30 m ³
Eenvoudig bereikbaar	Ja
Bevestigingswijze	• Genageld, geniet

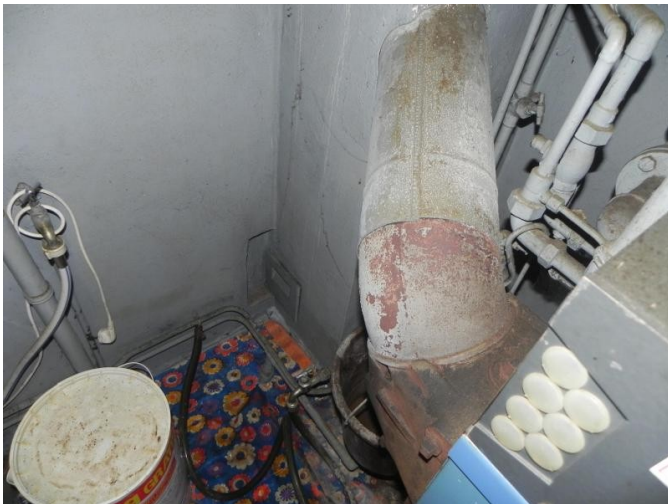
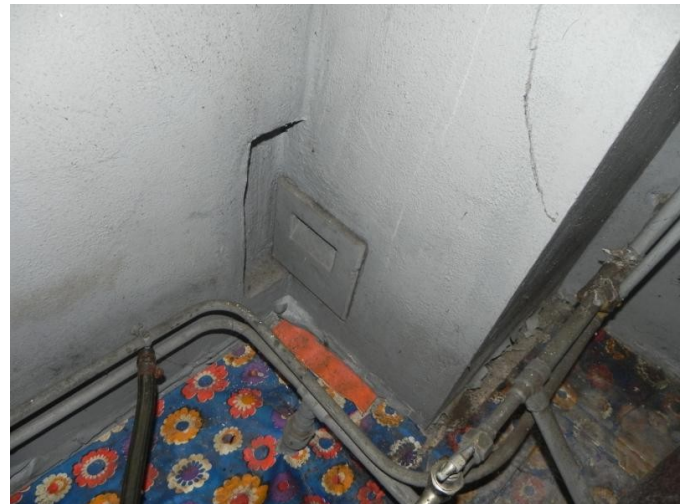
Beschrijving	inspectieluik/ roetluik aan cv-ketel
Omgeving	Binnen
Primaire drager	Ruimteverwarming
Asbestmateriaal	Brandwerende afsluiting (prefab geheel) - Luik
Bindmiddel van asbestmateriaal	Cement
Gebondenheid op basis van bindmiddel	Hecht
Hoeveelheid (gewicht - aantal)	<ul style="list-style-type: none">• 2,00 kg - 1 stuk
Totaal gewicht	2,00 kg
Eenvoudig bereikbaar	Ja
Bevestigingswijze	<ul style="list-style-type: none">• Verlijmd, ingegoten, versmeerd
Identificatiemethode	Vaststelling zonder monsternamen

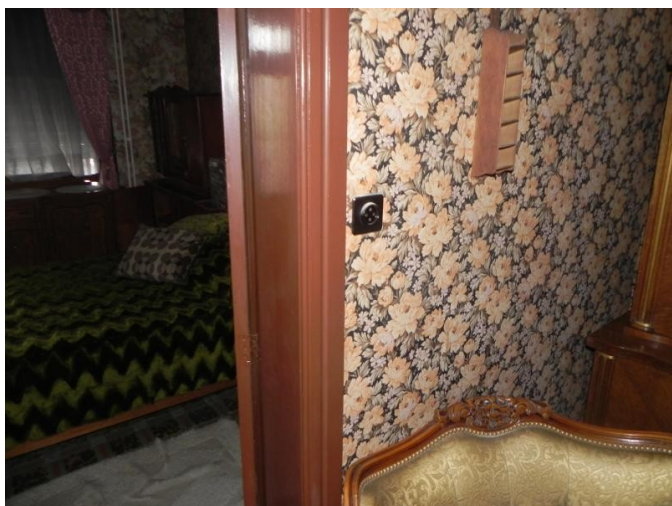
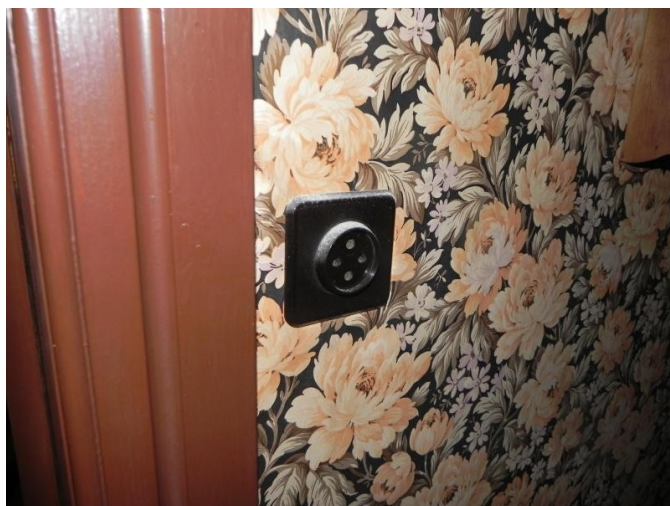
Beschrijving	Bakeliet (aftakdozen, schakelaars,...)
Omgeving	Binnen
Primaire drager	Communicatie en elektrische infrastructuur en uitrusting
Asbestmateriaal	bakeliet schakelmaterieel
Bindmiddel van asbestmateriaal	Kunststof of -hars
Gebondenheid op basis van bindmiddel	Hecht
Hoeveelheid (gewicht - aantal)	<ul style="list-style-type: none">• 0,20 kg - 1 stuk
Totaal gewicht	0,20 kg
Eenvoudig bereikbaar	Ja
Bevestigingswijze	<ul style="list-style-type: none">• Geschroefd
Identificatiemethode	Vaststelling zonder monsternamen

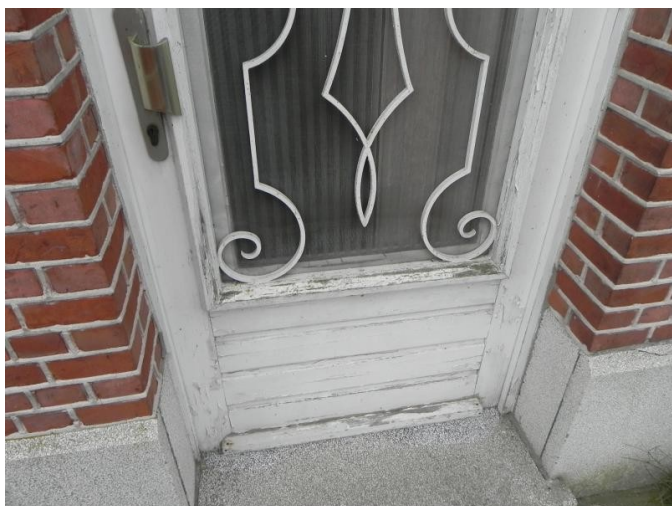
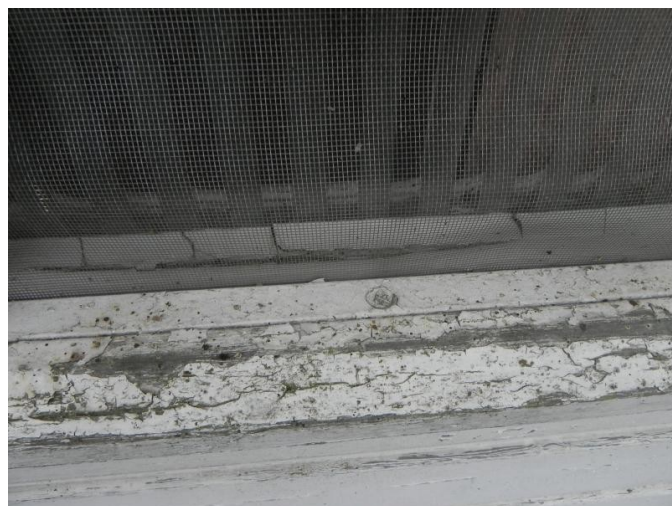
Beschrijving	mastiek schrijnwerk
Omgeving	Buiten
Primaire drager	Wandopening verticaal (raam, deur, ...)
Asbestmateriaal	In-situ afwerkingslagen - Pasta, stopverf, voegsel, stopsel, vulsel, mastiek, kitten, ...
Bindmiddel van asbestmateriaal	Kitten, mastiek, pasta
Gebondenheid op basis van bindmiddel	Hecht
Hoeveelheid (gewicht - aantal)	<ul style="list-style-type: none">• 10,00 kg - 1 stuk
Totaal gewicht	10,00 kg
Eenvoudig bereikbaar	Ja
Bevestigingswijze	<ul style="list-style-type: none">• Verlijmd, ingegoten, versmeerd
Identificatiemethode	Vaststelling zonder monsternamen

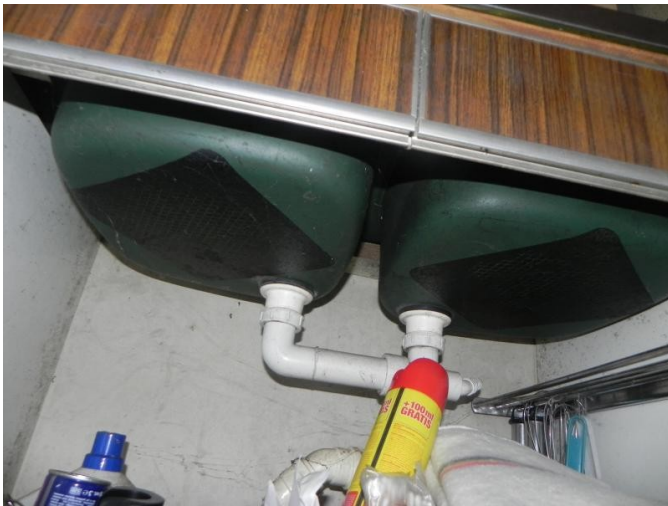
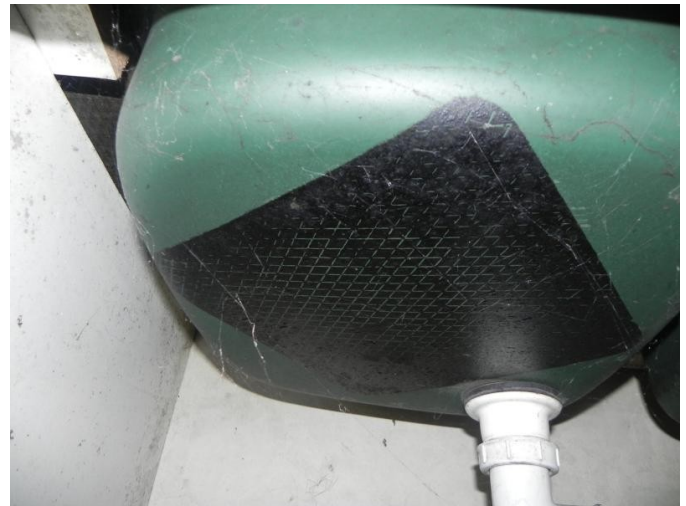
Beschrijving	Bitumen geluidslap onder spoeltafel
Omgeving	Binnen
Primaire drager	Inrichting (meubilair, ...)
Asbestmateriaal	bitumen lab
Bindmiddel van asbestmateriaal	Bitumen (roofing, teer, asfalt)
Gebondenheid op basis van bindmiddel	Hecht
Hoeveelheid (gewicht - aantal)	<ul style="list-style-type: none">0,01 kg - 2 stuks
Totaal gewicht	0,02 kg
Eenvoudig bereikbaar	Ja
Bevestigingswijze	<ul style="list-style-type: none">Verlijmd, ingegoten, versmeerd
Identificatiemethode	Vaststelling zonder monsternamen

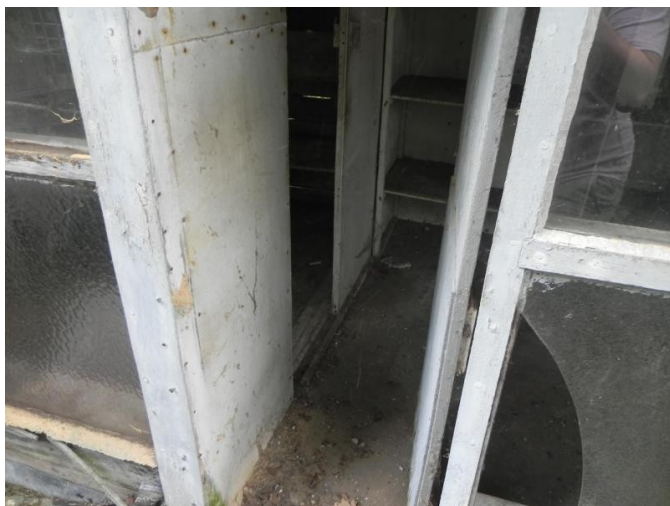
Uitleg van de asbestdeskundige: De overloop van het duivenkot is niet veilig. (balken zijn rot) Hierdoor is de binnenkant van het duivenkot niet geïnspecteerd.
